2023년 부산울산고속도로  
정밀안전점검 및 성능평가용역

해운대터널(울산) 외관조사망도(1 ~ 5 SPAN)

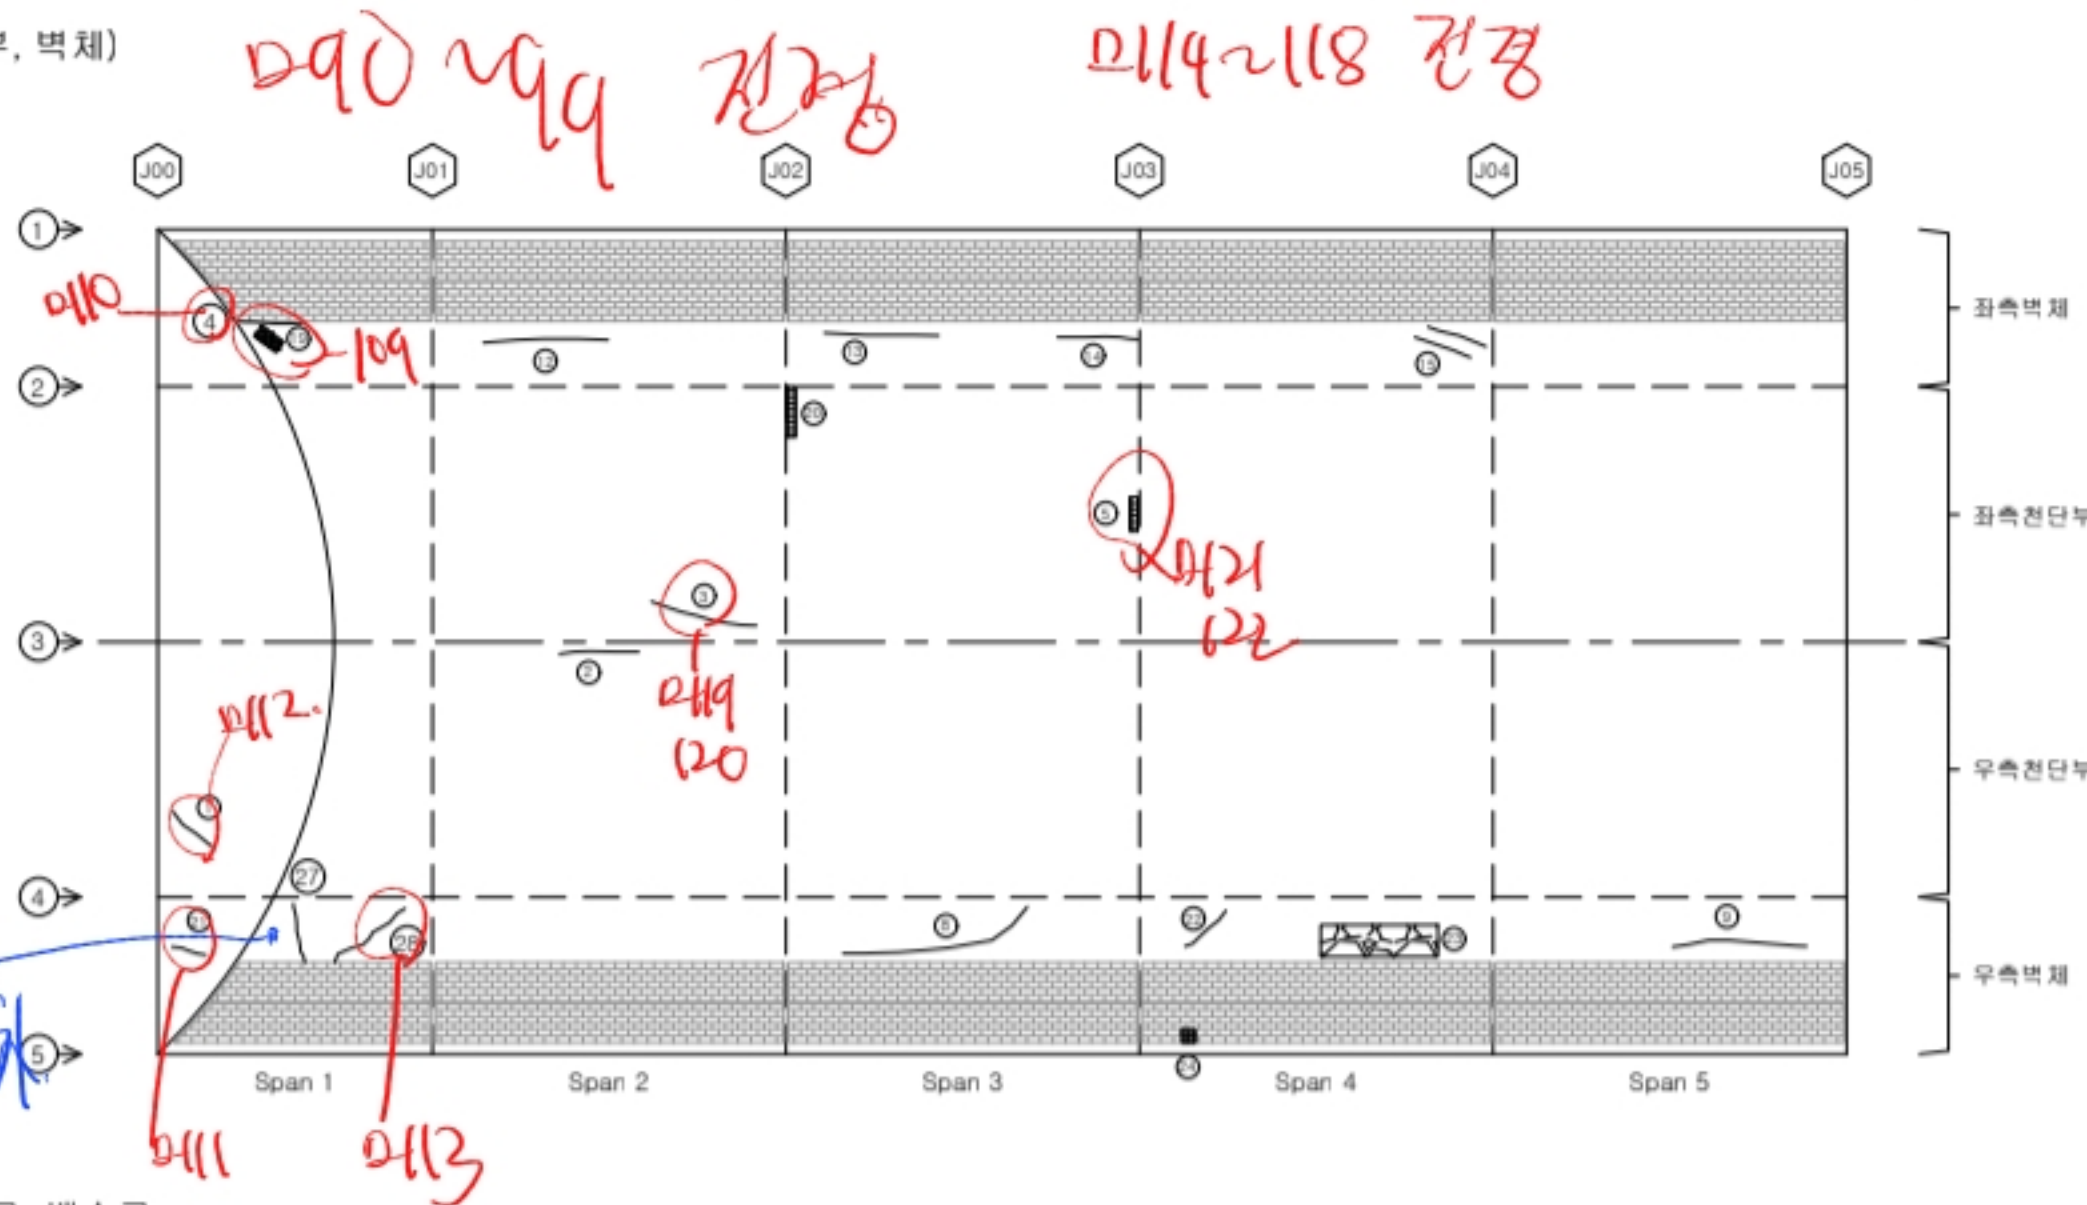
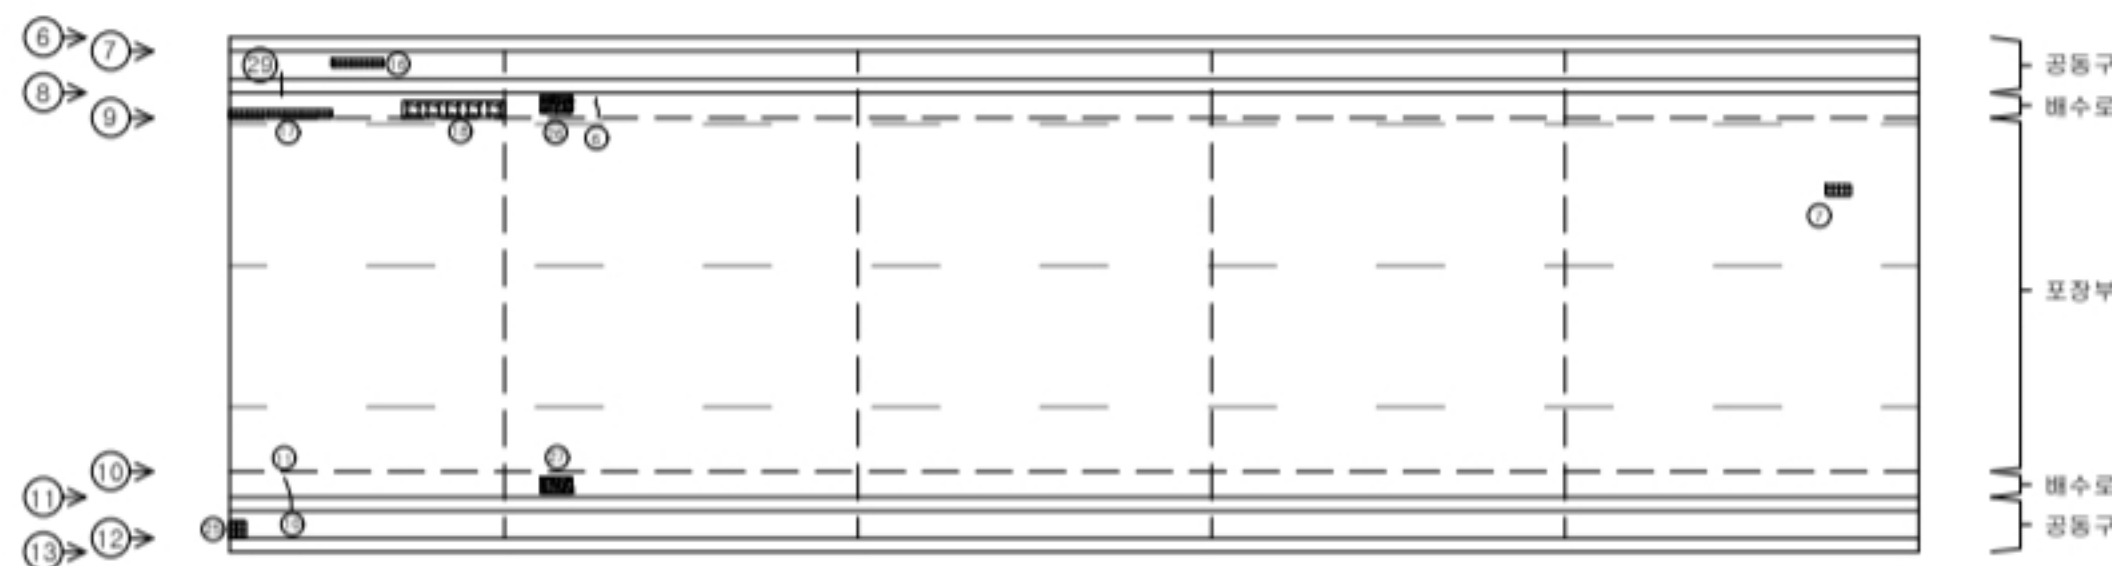
| 해운대터널 | | | | | | | | | |
|---|---|---|---|---|---|---|---|---|---|
| 1 | 구 | 천단부 | 균열 | 0.2 | 1.0 | | 1 | m | 1.00 |
| 4 | 신 | 측벽부 | 균열 | 0.3 | 1.5 | | 1 | m | 1.50 |
| 8 | 구 | 측벽부 | 균열 | 0.2 | 7.0 | | 1 | m | 7.00 |
| 10 | 구 | 공동구 | 균열 | 0.5 | 0.3 | | 1 | m | 0.30 |

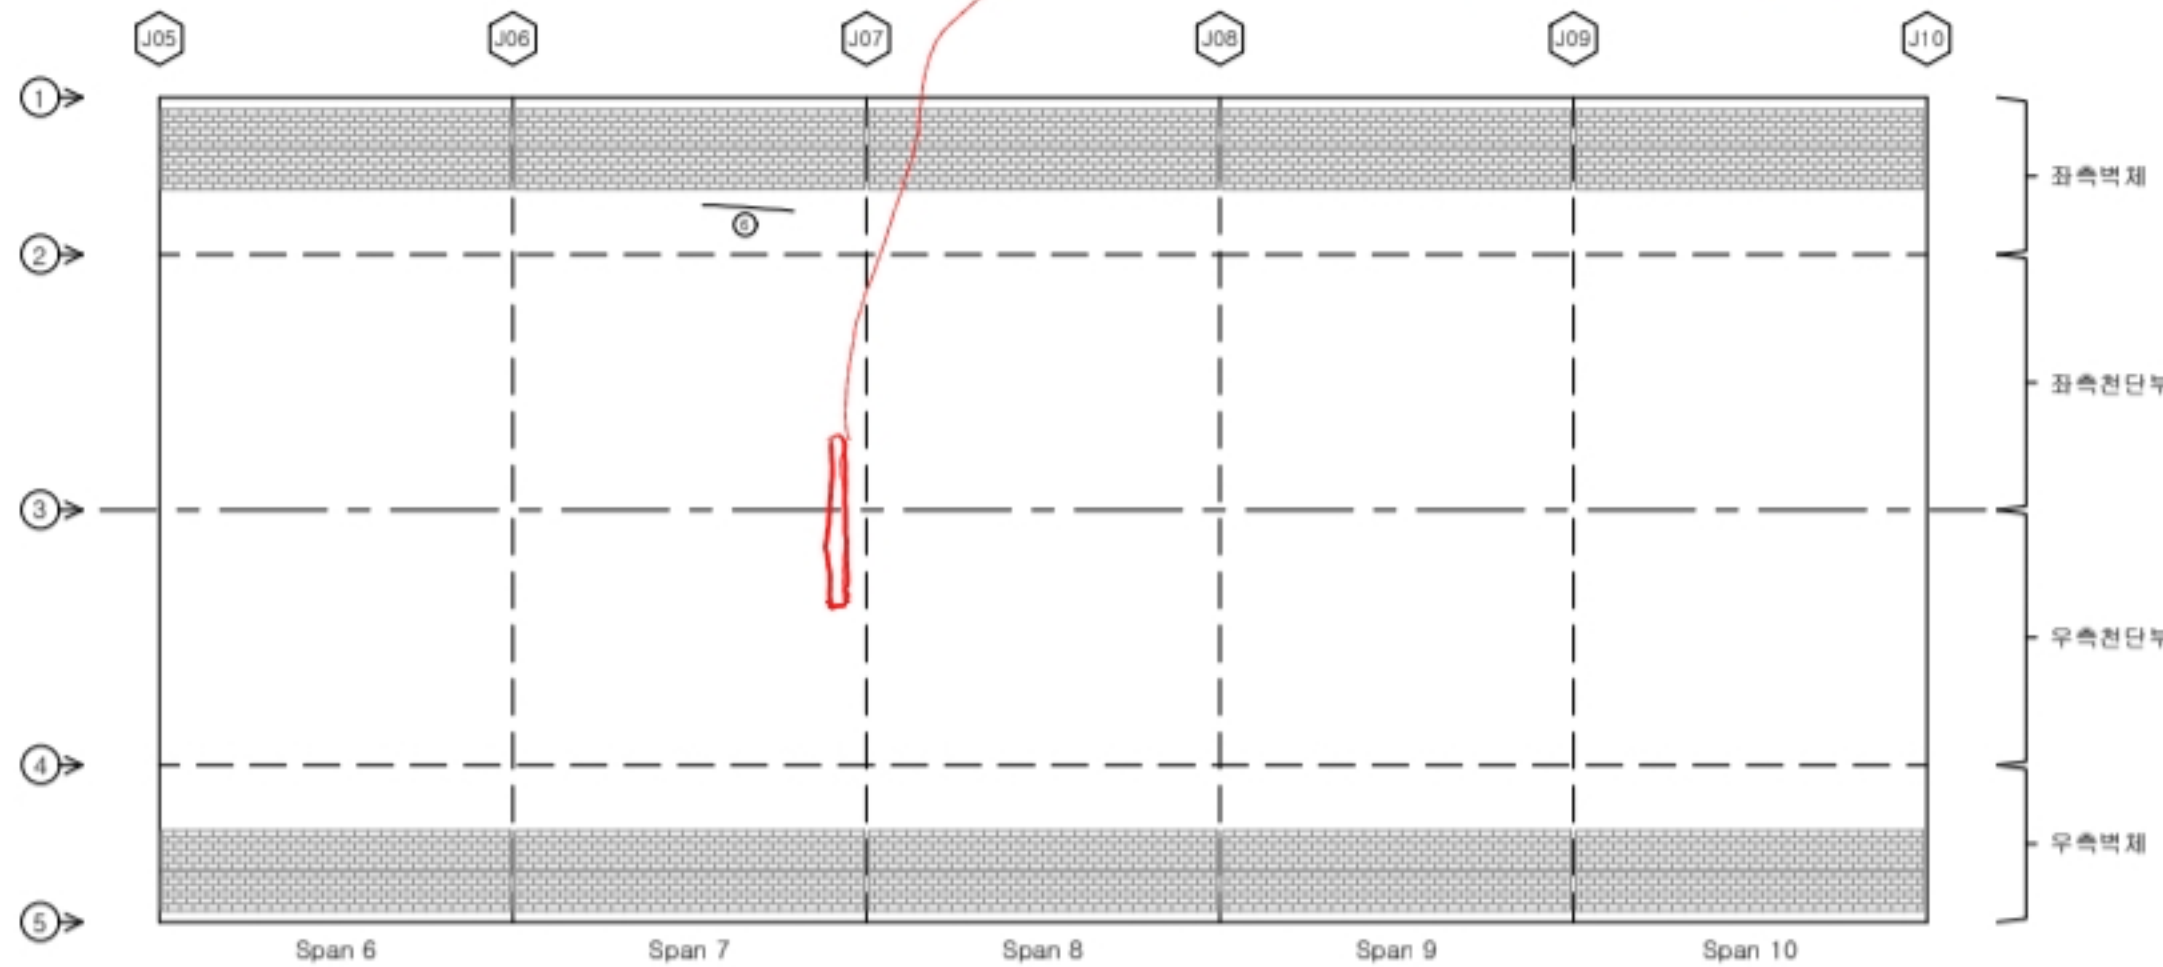
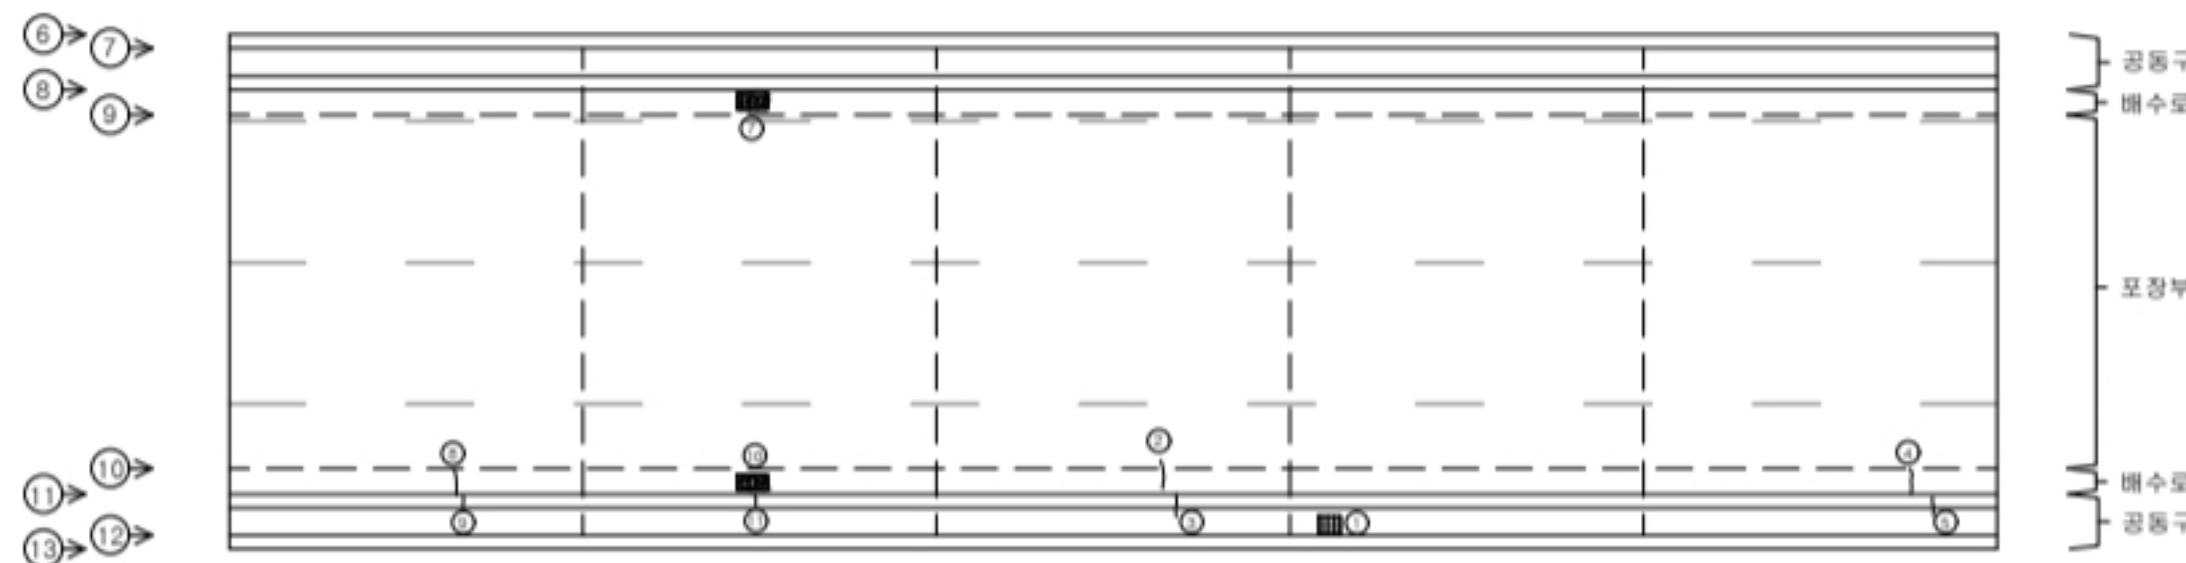
해운대터널(울산) 외관조사망도(5 ~ 10 SPAN)

| 해운대터널 | | | | | | | | | |
|---|---|---|---|---|---|---|---|---|---|
| 1 | 구 | 공동구 | 열거대손 | | | | 1 | EA | 1.00 |
| 2 | 구 | 배수로 | 측구 균열 | 0.3 | 0.6 | | 1 | m | 0.60 |
| 3 | 구 | 공동구 | 균열 | 0.3 | 0.4 | | 1 | m | 0.40 |
| 6 | 구 | 측벽부 | 균열 | 0.2 | 1.0 | | 1 | m | 1.00 |

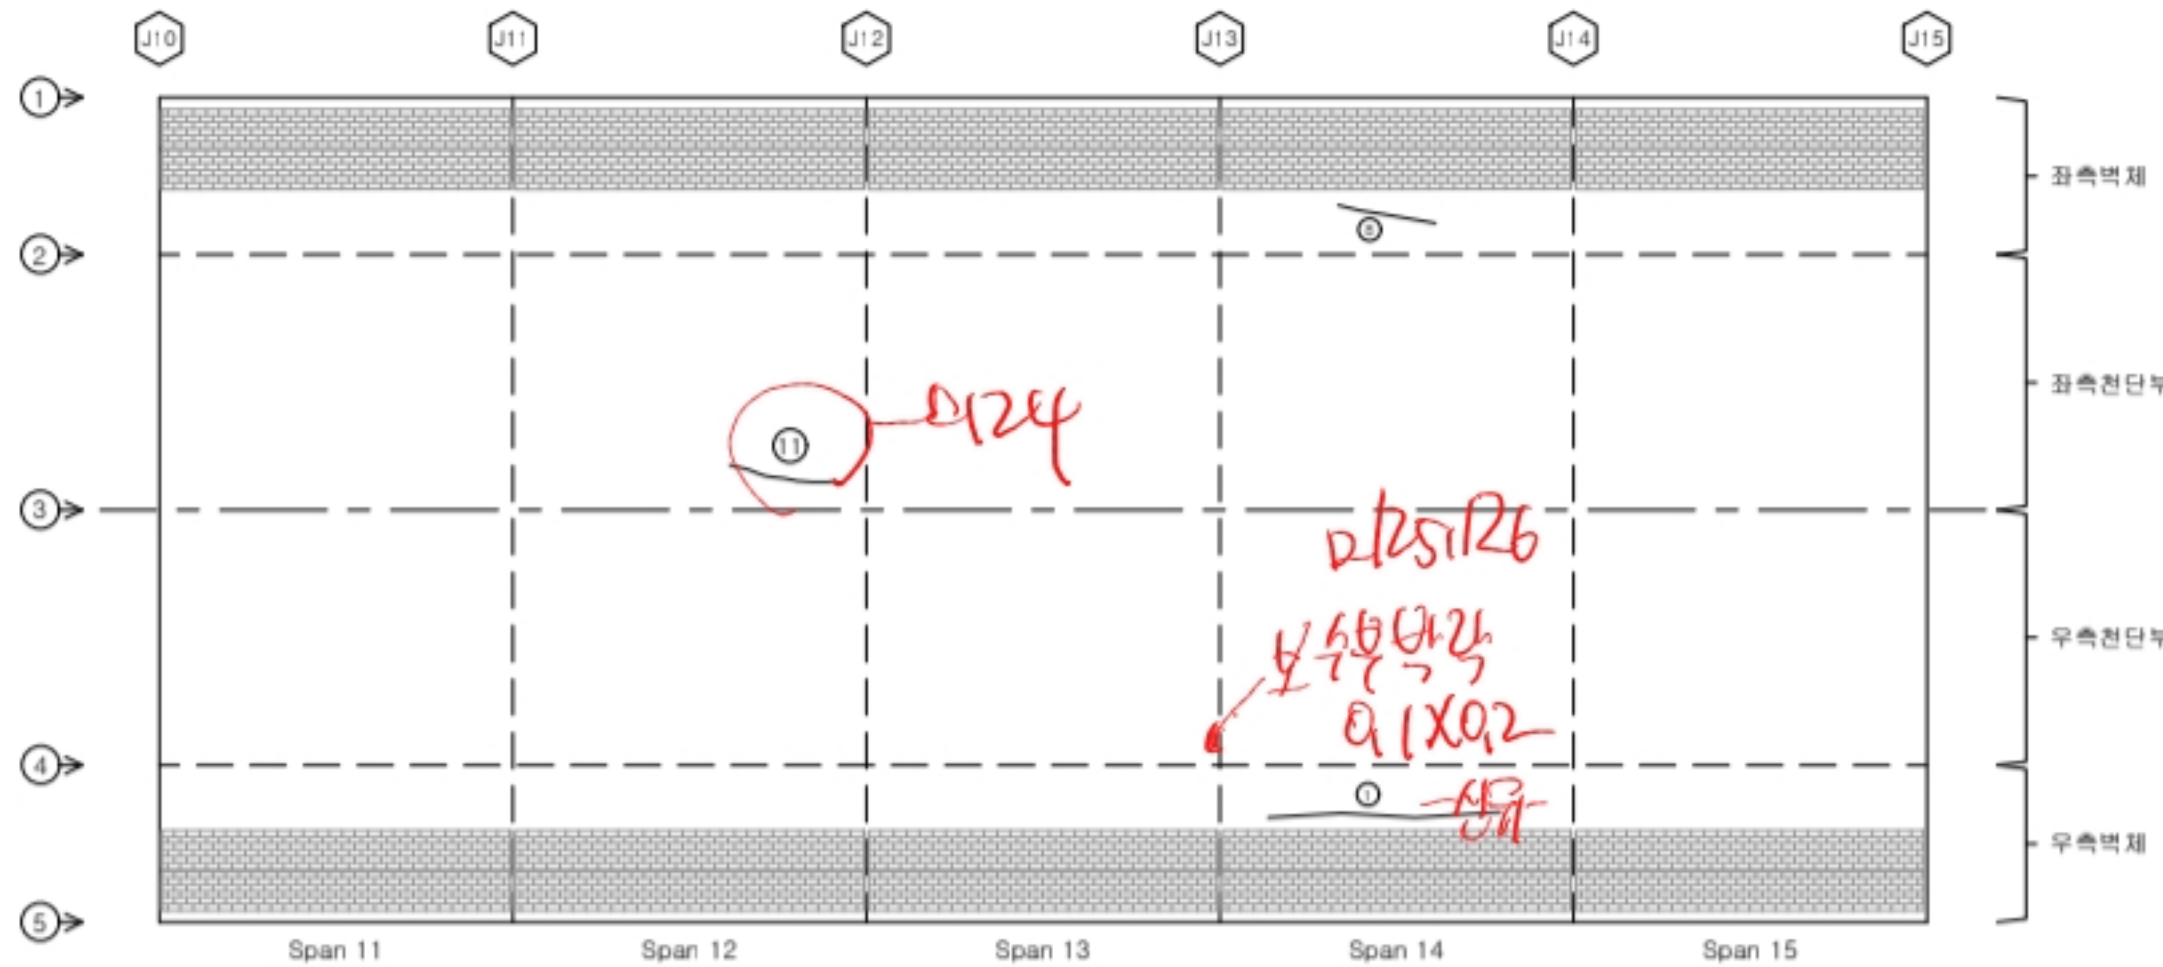
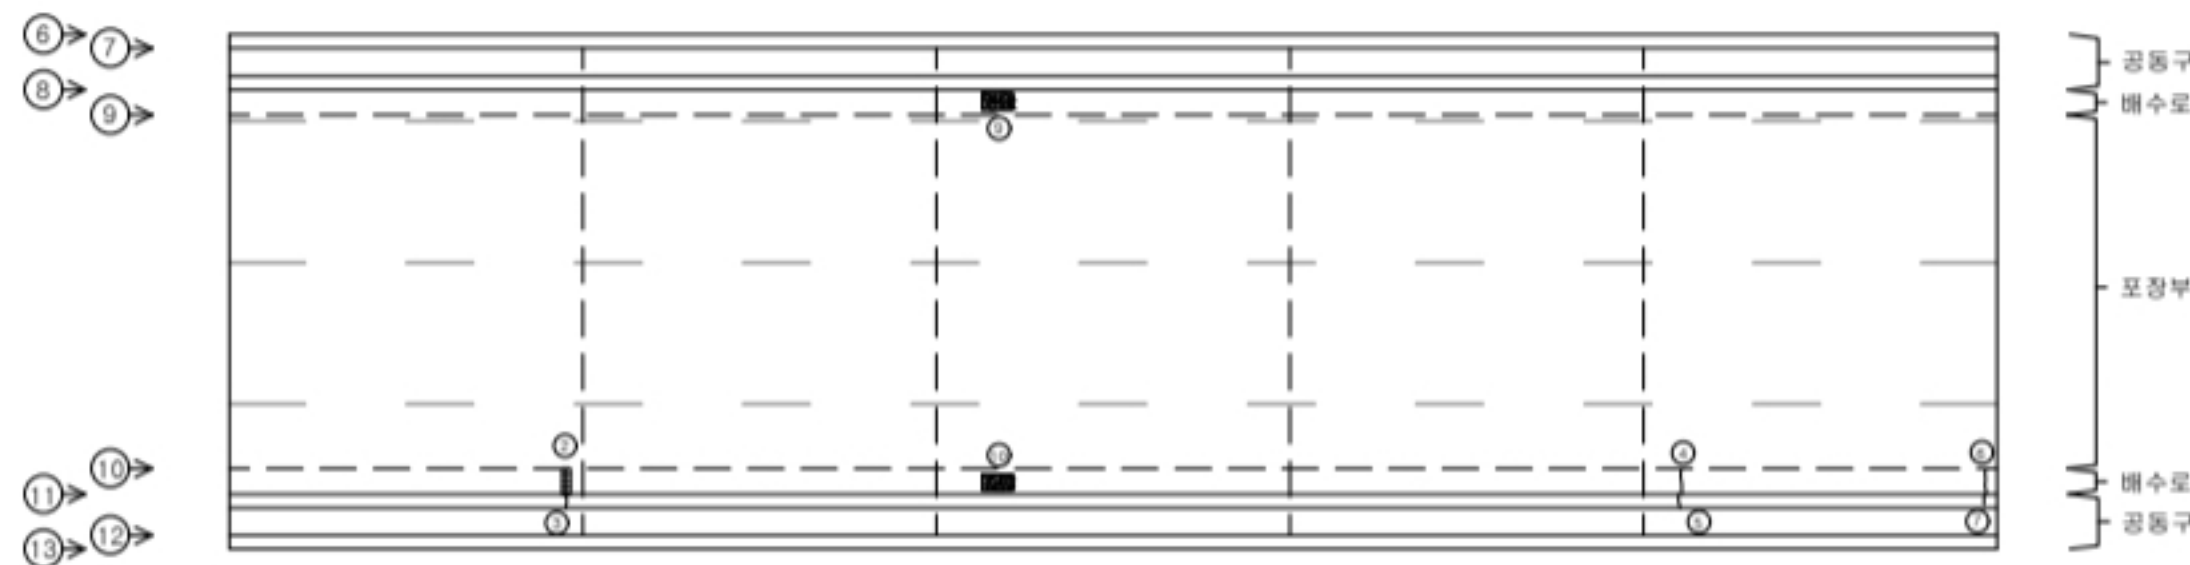
해운대터널(울산) 외관조사망도(10 ~ 15 SPAN)

| 해운대터널 | | | | | | | | | |
|---|---|---|---|---|---|---|---|---|---|
| 1 | 구 | 측벽부 | 균열 | 0.2 | 6.0 | | 1 | m | 6.00 |
| 3 | 구 | 공동구 | 파손 | 0.3 | 0.4 | | 1 | m | 0.40 |
| 11 | 신 | 천단부 | 균열 | 0.1 | 2.0 | | 1 | m | 2.00 |

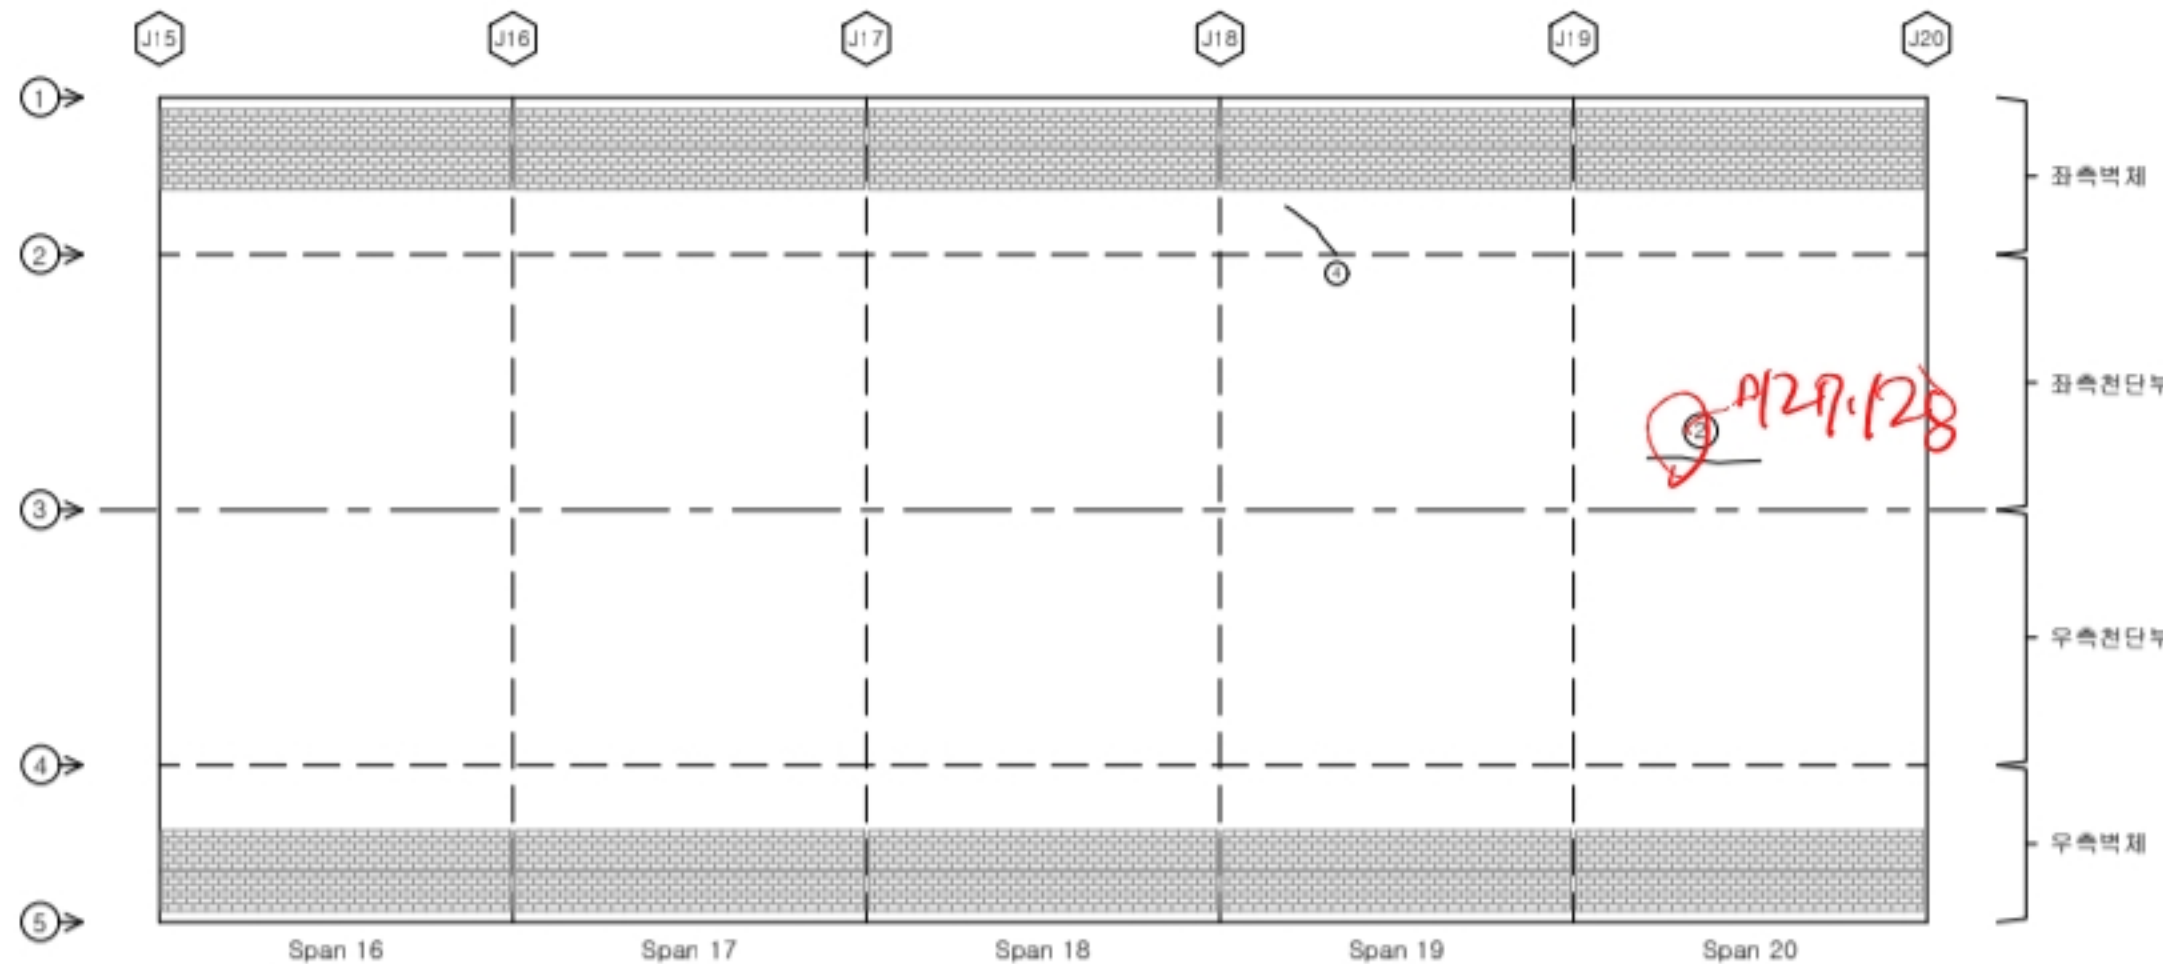
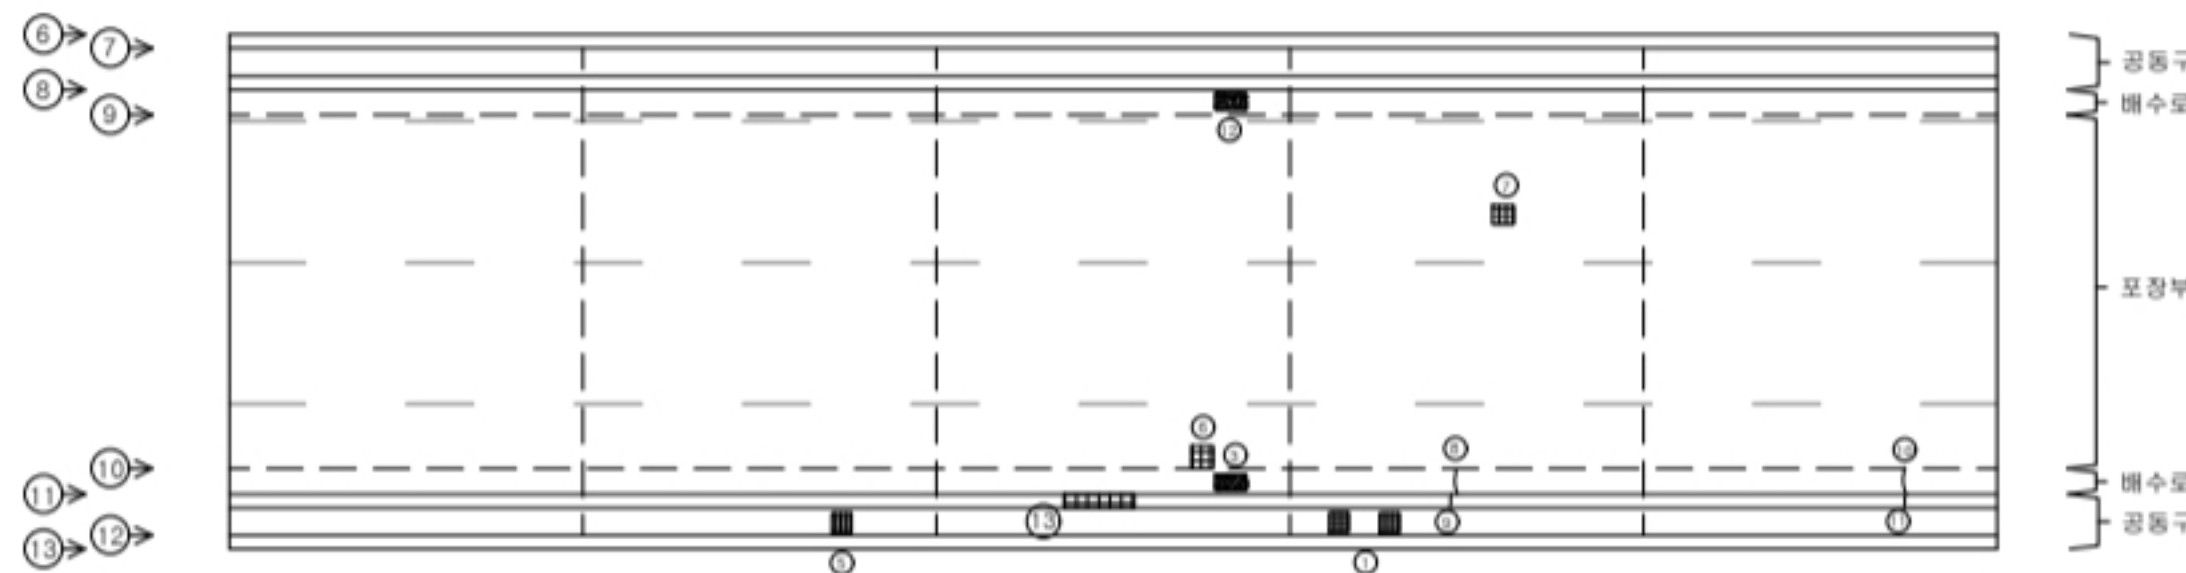
해운대터널(울산) 외관조사망도(15 ~ 20 SPAN)

| 해운대터널 | | | | | | | | | |
|---|---|---|---|---|---|---|---|---|---|
| 1 | 구 | 공동구 | 담개파손 | | | | 1 | EA | 1.00 |
| 2 | 선 | 천단부 | 균열 | 0.1 | 1.5 | | 1 | m | 1.50 |
| 6 | 구 | 보장부 | 보장 파손 | | 0.3 | 0.3 | 1 | m² | 0.09 |
| 13 | 선 | 공동구 | 파손 | | 0.1 | 1.0 | 1 | m² | 0.10 |

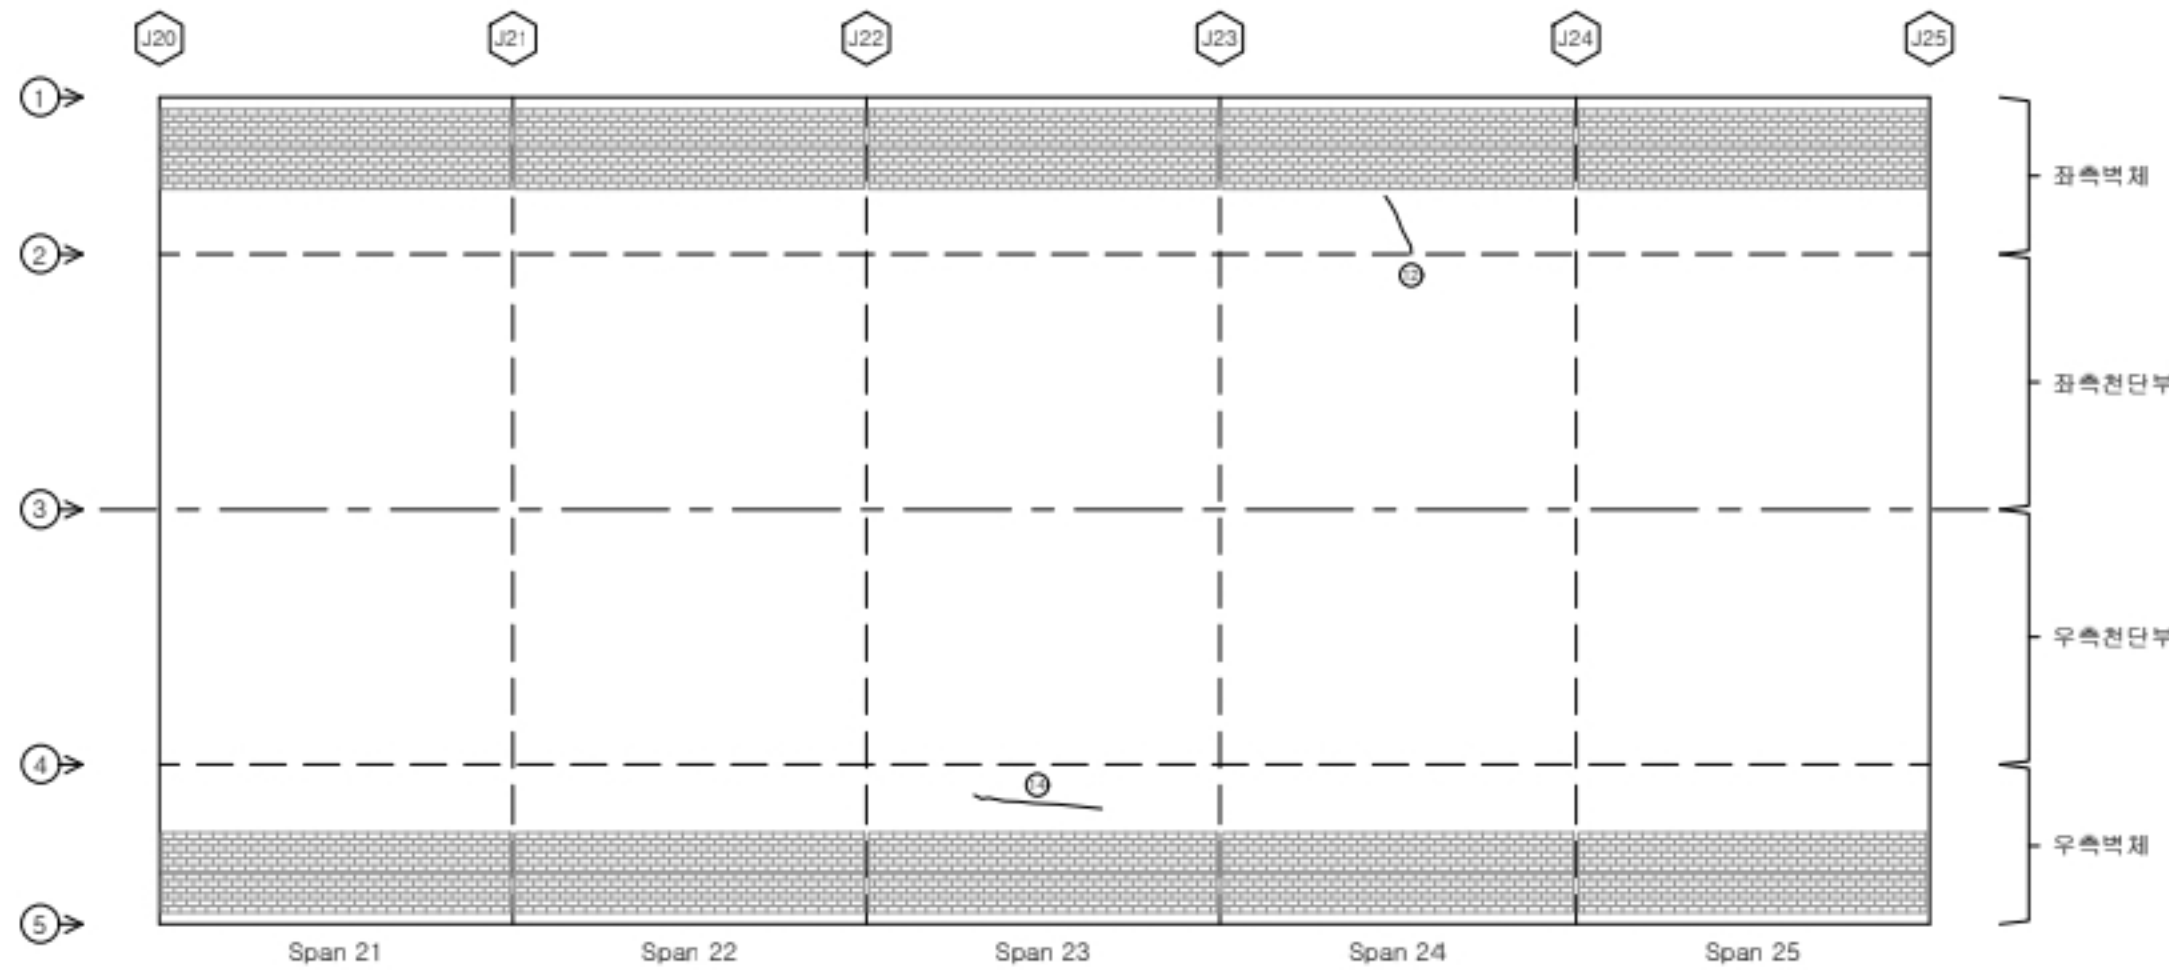
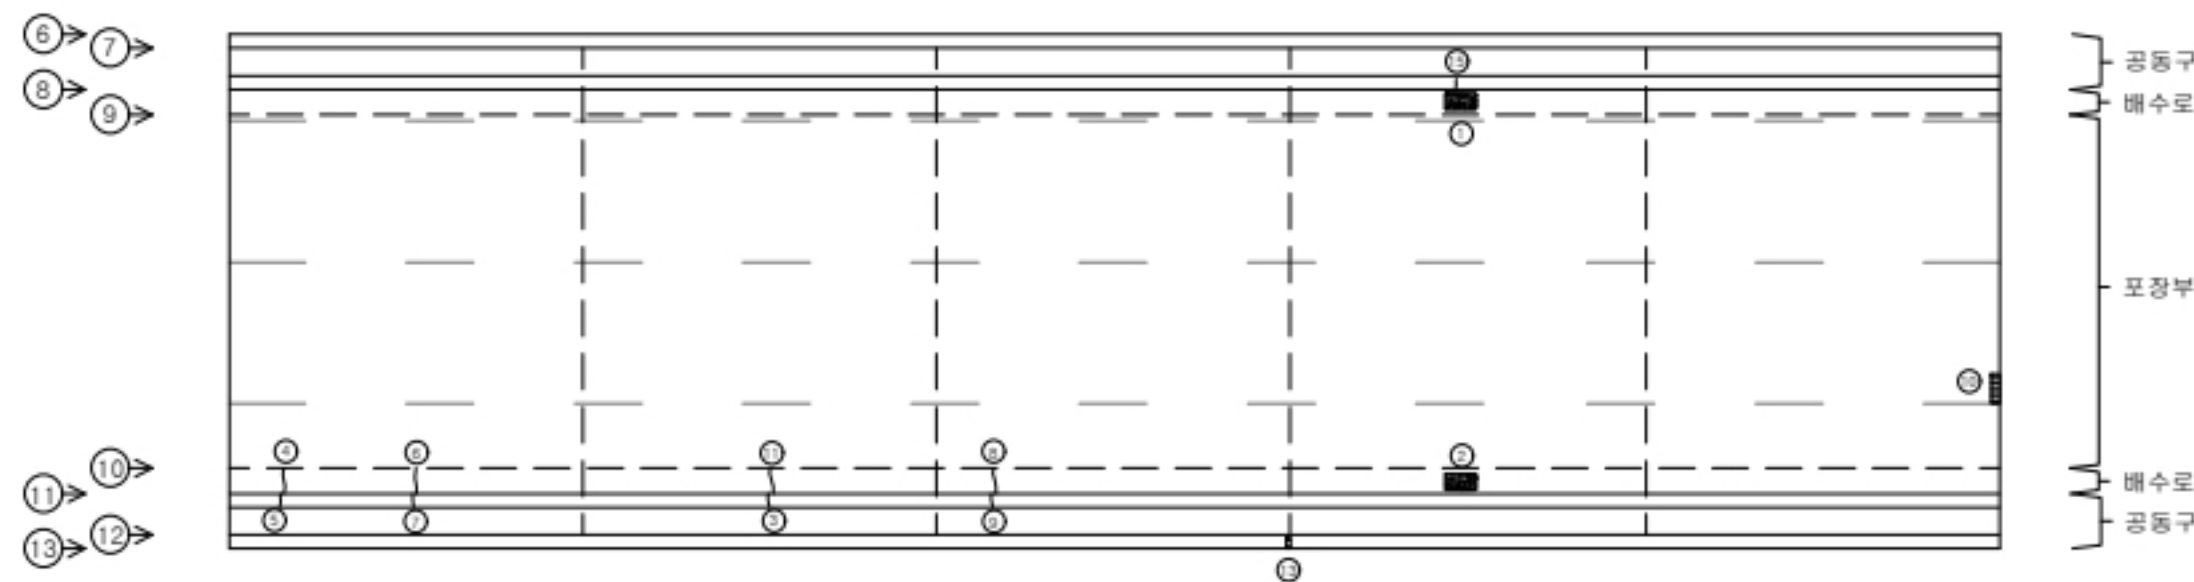
해운대터널(울산) 외관조사망도(20 ~ 25 SPAN)

| 해운대터널 | | | | | | | | | |
|---|---|---|---|---|---|---|---|---|---|
| 10 | 구 | 포장부 | 포장 파손 | | 0.1 | 0.8 | 1 | ㎡ | 0.08 |
| 12 | 구 | 측벽부 | 균열 | 0.2 | 1.5 | | 1 | m | 1.50 |
| 13 | 구 | 공동구 | 박락 | | 0.2 | 0.1 | 1 | ㎡ | 0.02 |
| 14 | 구 | 측벽부 | 균열 | 0.2 | 3.0 | | 1 | m | 3.00 |

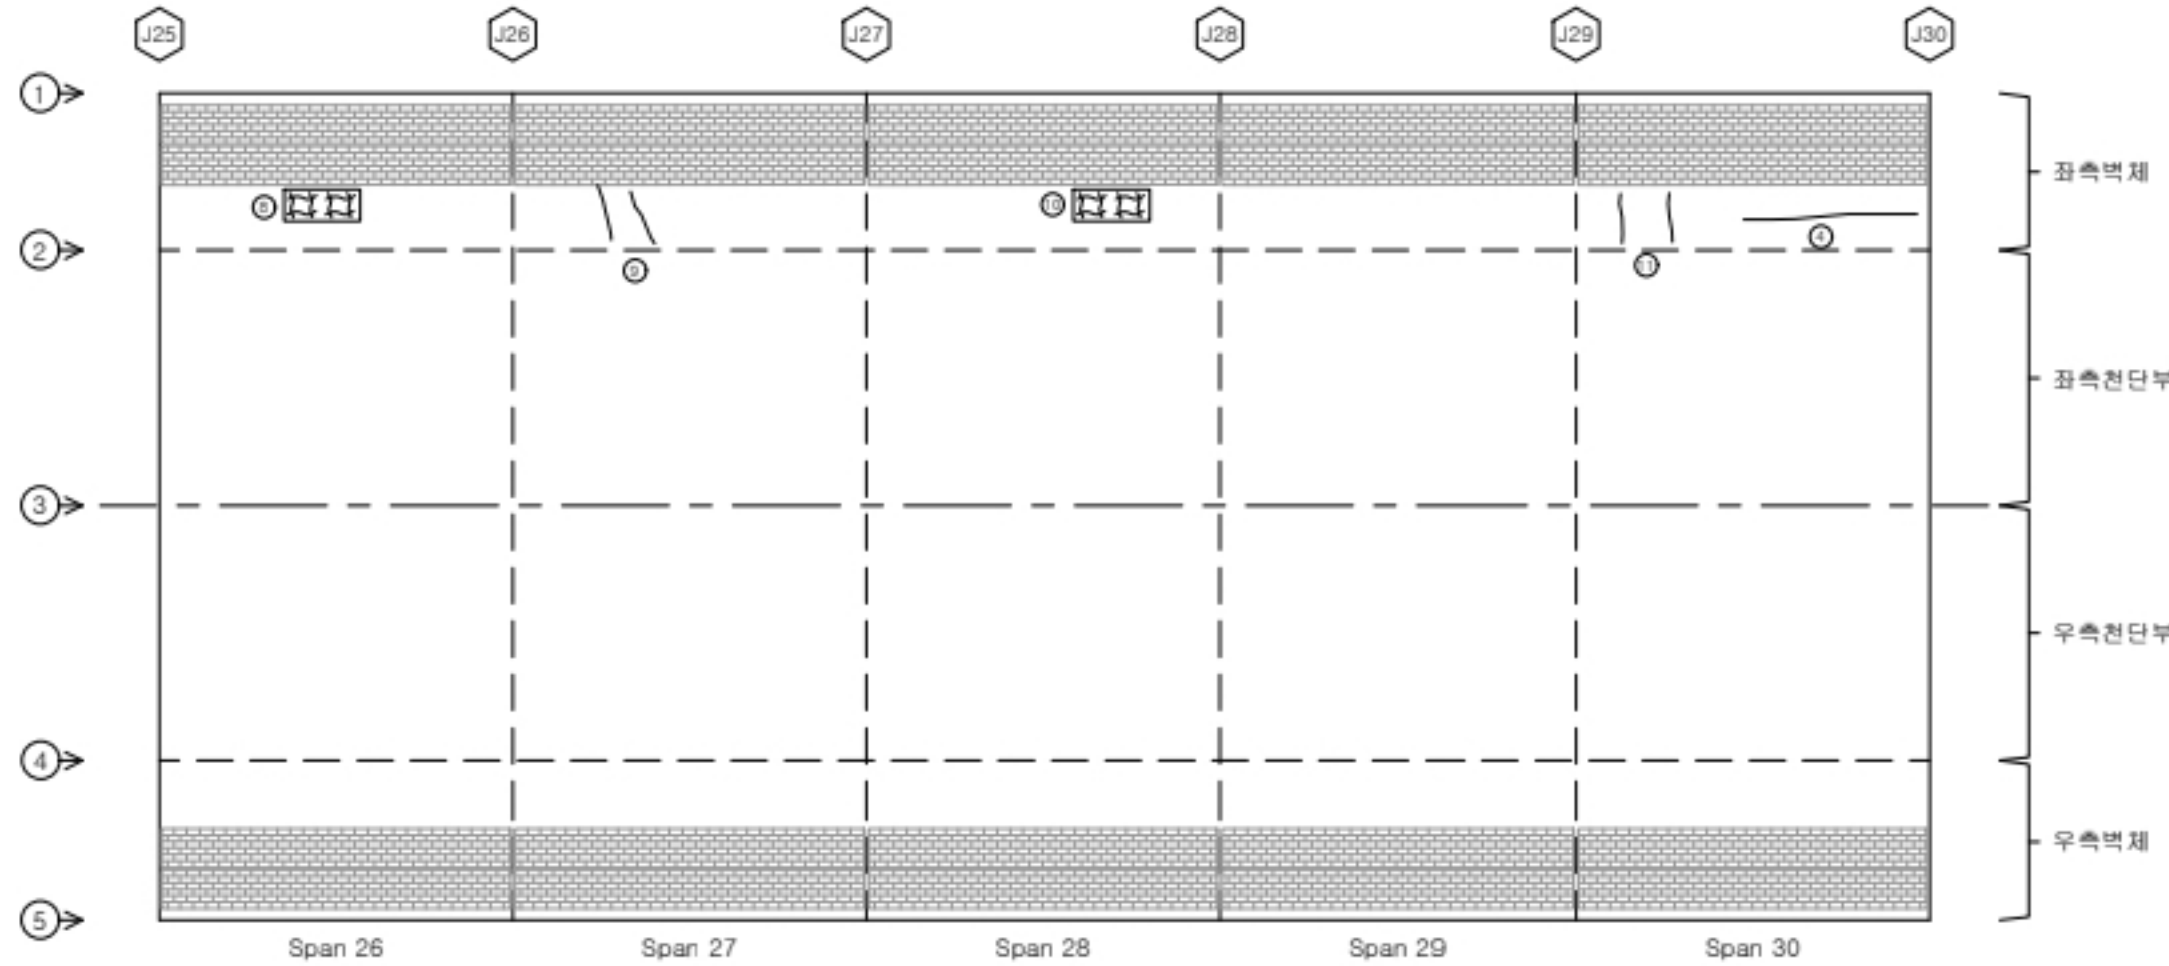
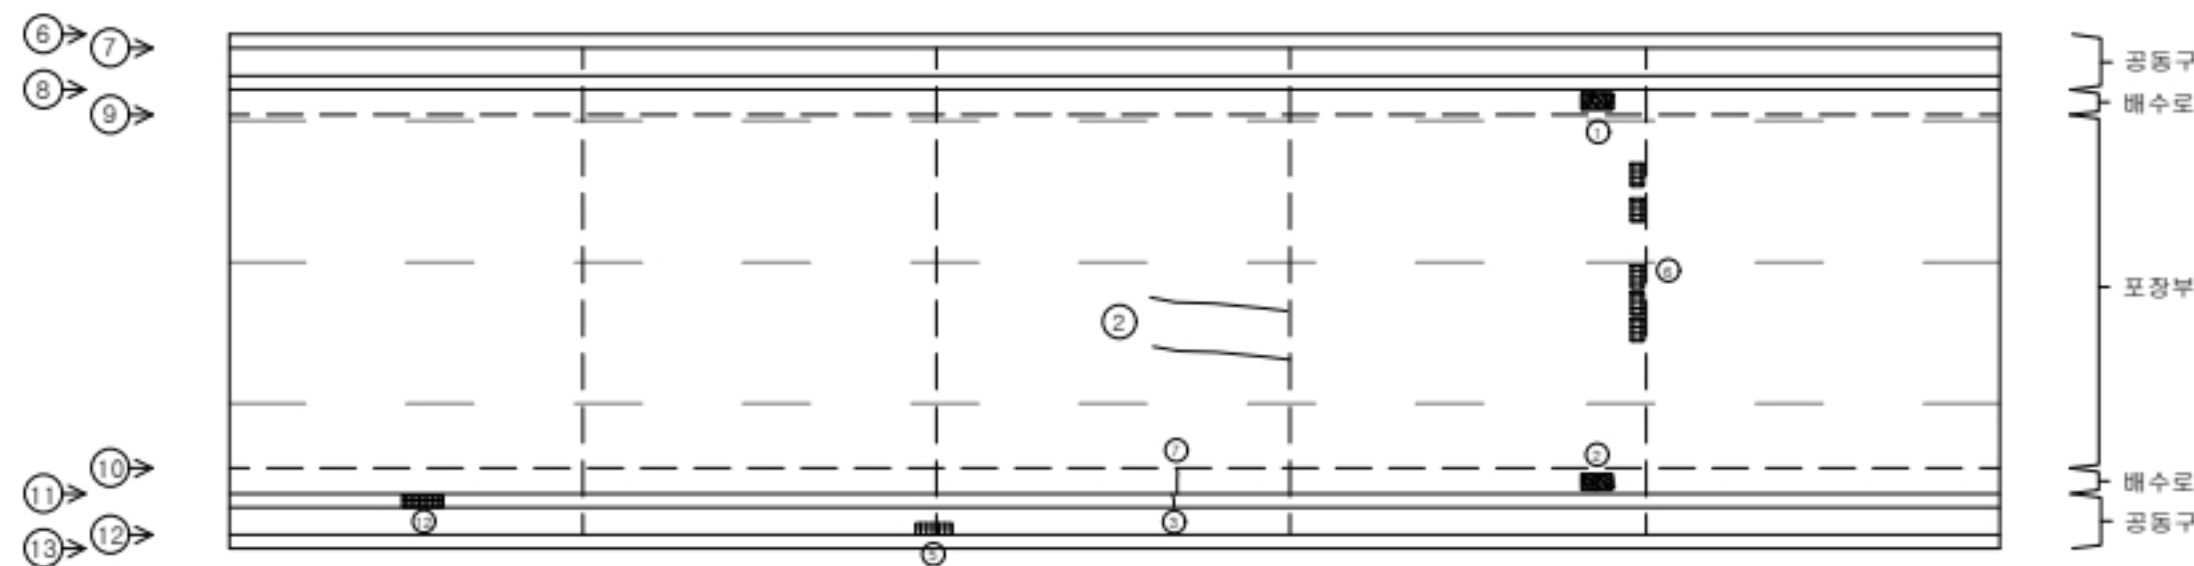
해운대터널(울산) 외관조사망도(25 ~ 30 SPAN)

| 해운대터널 | | | | | | | | | |
|---|---|---|---|---|---|---|---|---|---|
| 4 | 구 | 측벽부 | 균열 | 0.2 | 4.0 | | 1 | m | 4.00 |
| 5 | 구 | 공동구 | 박락 | | 0.3 | 0.1 | 1 | ㎡ | 0.03 |
| 8 | 구 | 측벽부 | 망상균열 | 0.1 | 2.0 | 1.0 | 1 | ㎡ | 2.00 |
| 12 | 구 | 공동구 | 파손 | | 1.2 | 0.1 | 1 | ㎡ | 0.12 |
