2023년 부산울산고속도로  
정밀안전점검 및 성능평가용역

해운대터널(울산) 외관조사망도(1 ~ 5 SPAN)

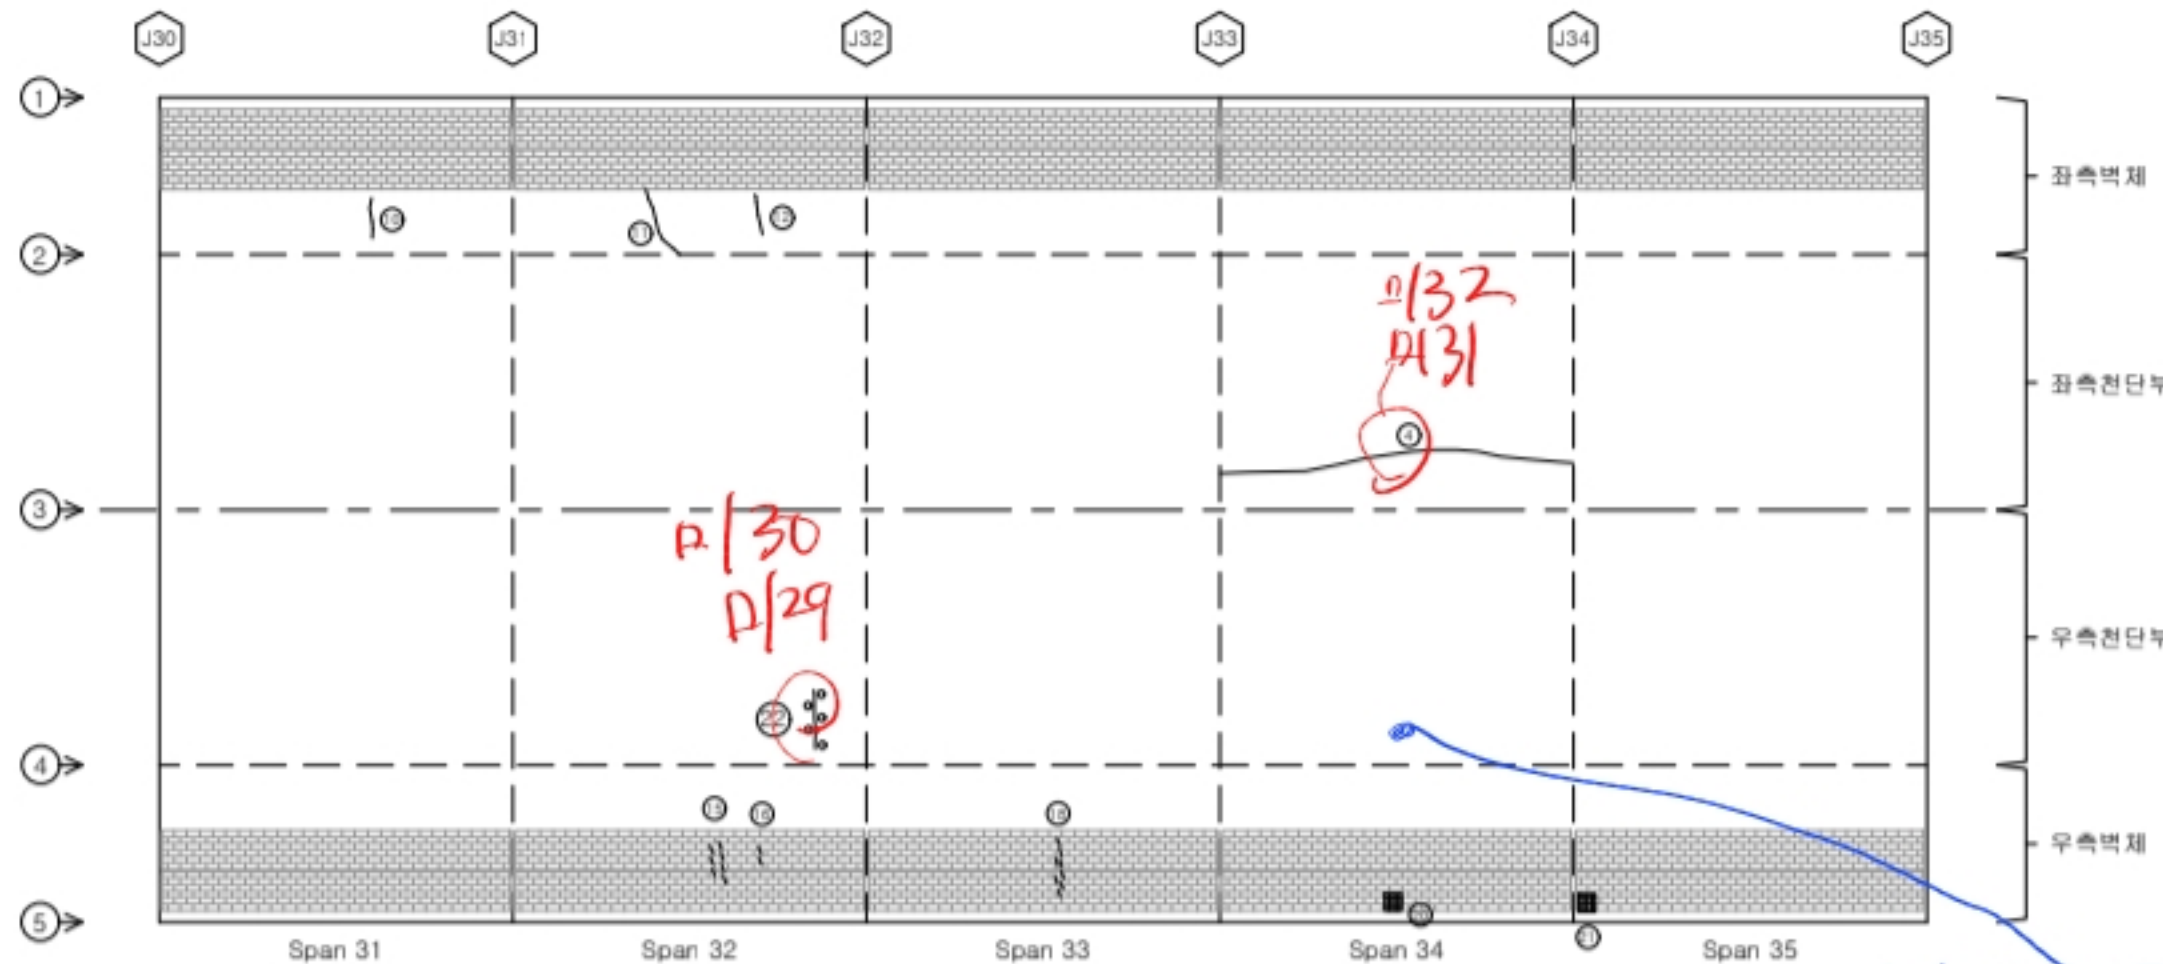
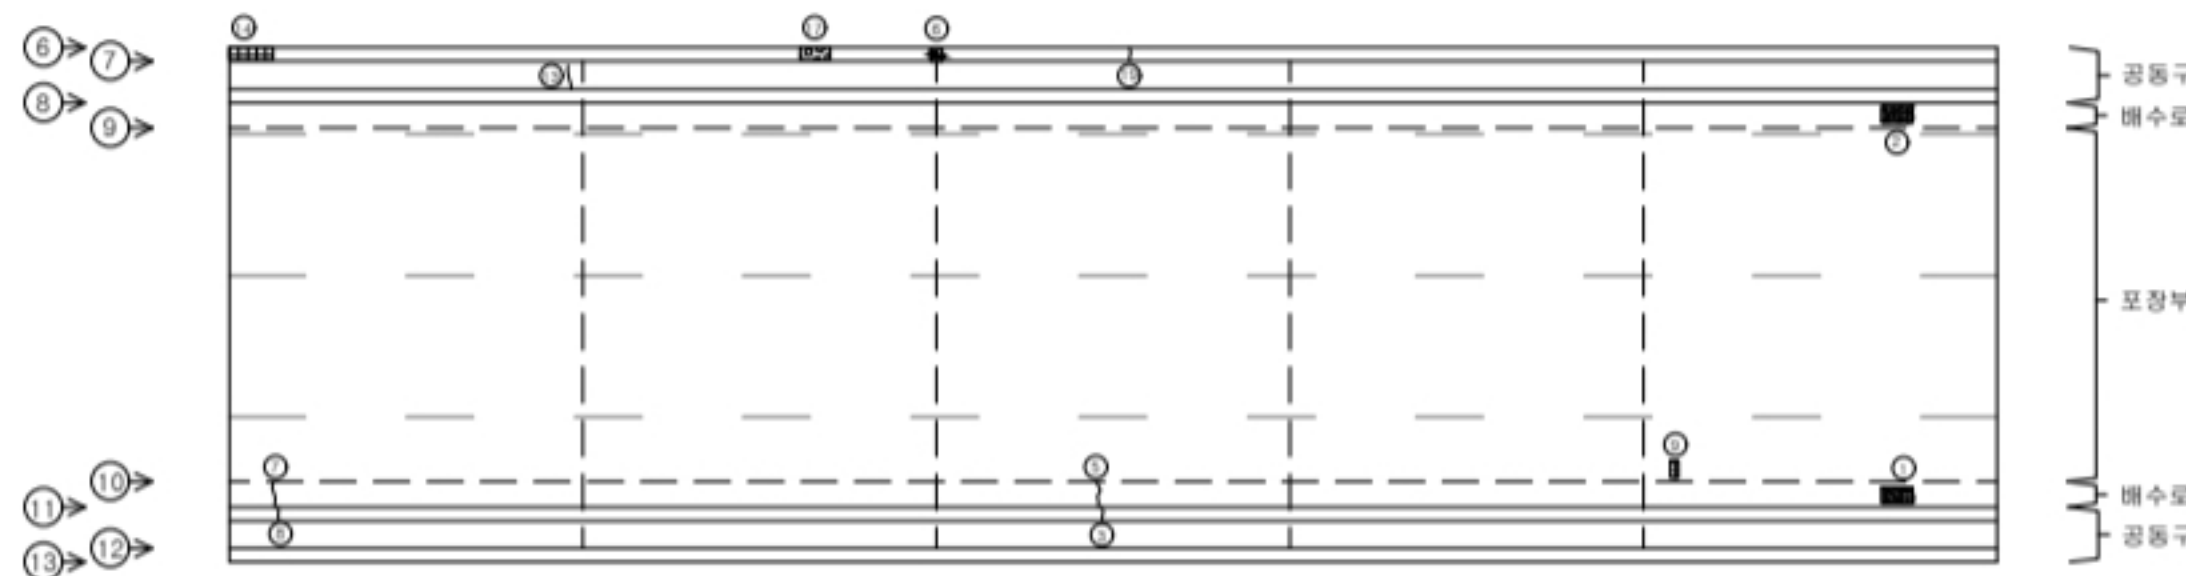
해운대터널(울산) 외관조사망도(30 ~ 35 SPAN)

| 해운대터널 | | | | | | | | | |
|---|---|---|---|---|---|---|---|---|---|
| 4 | 구 | 천단부 | 관열 | 0.3 | 10.0 | | 1 | m | 10.00 |
| 6 | 구 | 공동구 | 누수관열 | | 0.1 | 0.1 | 1 | ef | 0.01 |
| 15 | 구 | 측벽부 | 타원관열 | | | | 7 | EA | 7.00 |
| 17 | 구 | 공동구 | 백태 | | 0.3 | 0.5 | 1 | ef | 0.15 |
| 20 | 구 | 측벽부 | 타원 파손 | | | | 1 | EA | 1.00 |

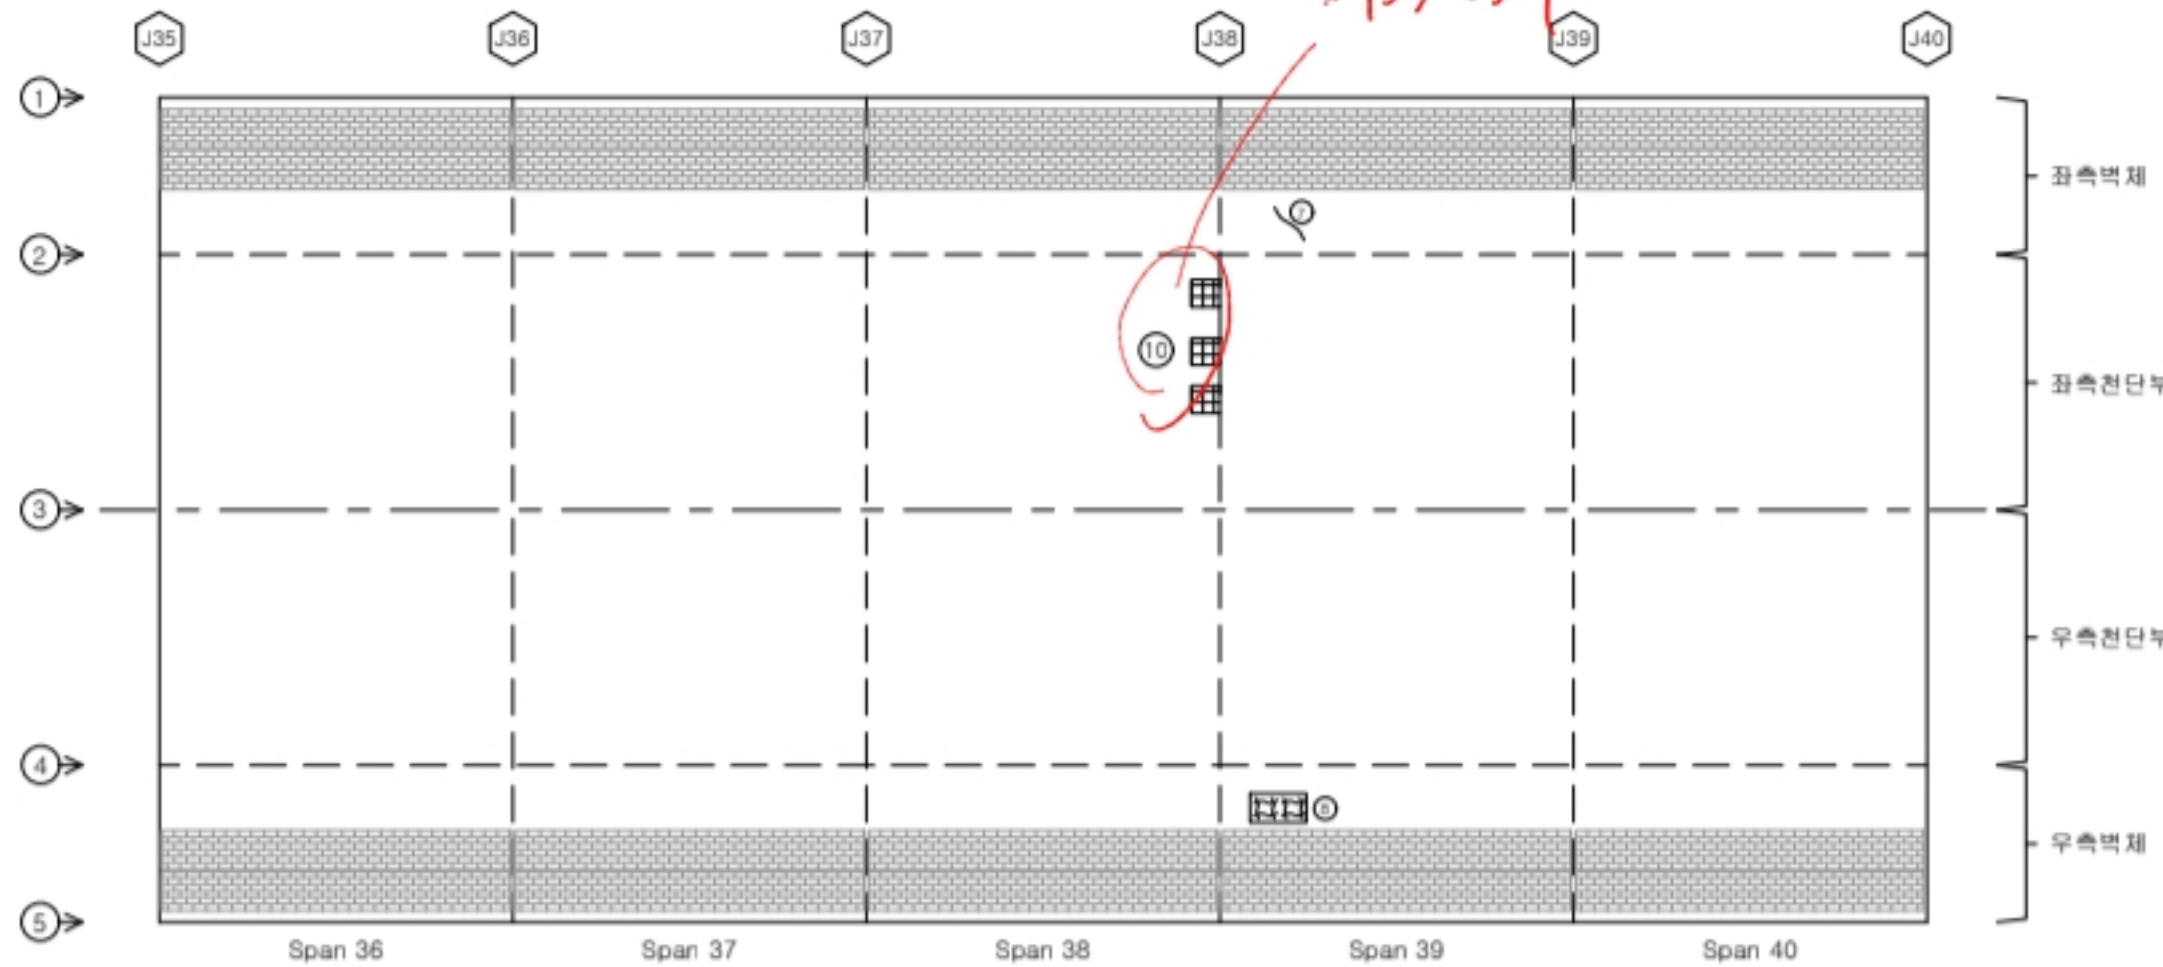
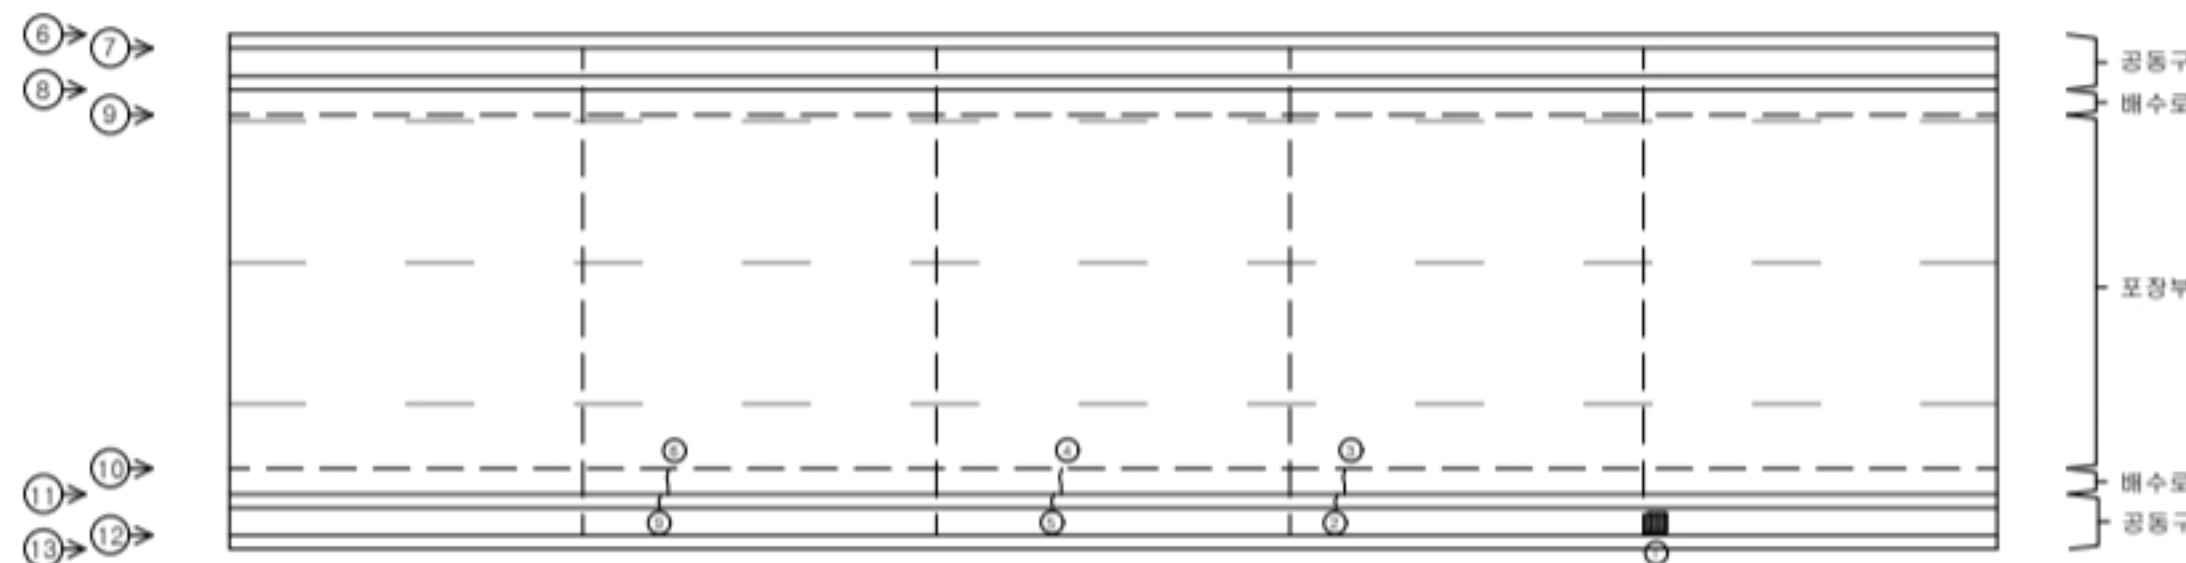
해운대터널(울산) 외관조사망도(35 ~ 40 SPAN)

| 해운대터널<br>SPAN.35-40 | | | | | | | | | |
|---|---|---|---|---|---|---|---|---|---|
| 1 | 구 | 공동구 | 단개폐손 | | | | 1 | EA | 1.00 |
| 8 | 구 | 측벽부 | 망상균열 | 0.1 | 0.5 | 0.4 | 1 | ㎡ | 0.20 |
| 10 | 신 | 천단부 | 벽면 | | 0.1 | 0.2 | 3 | ㎡ | 0.06 |

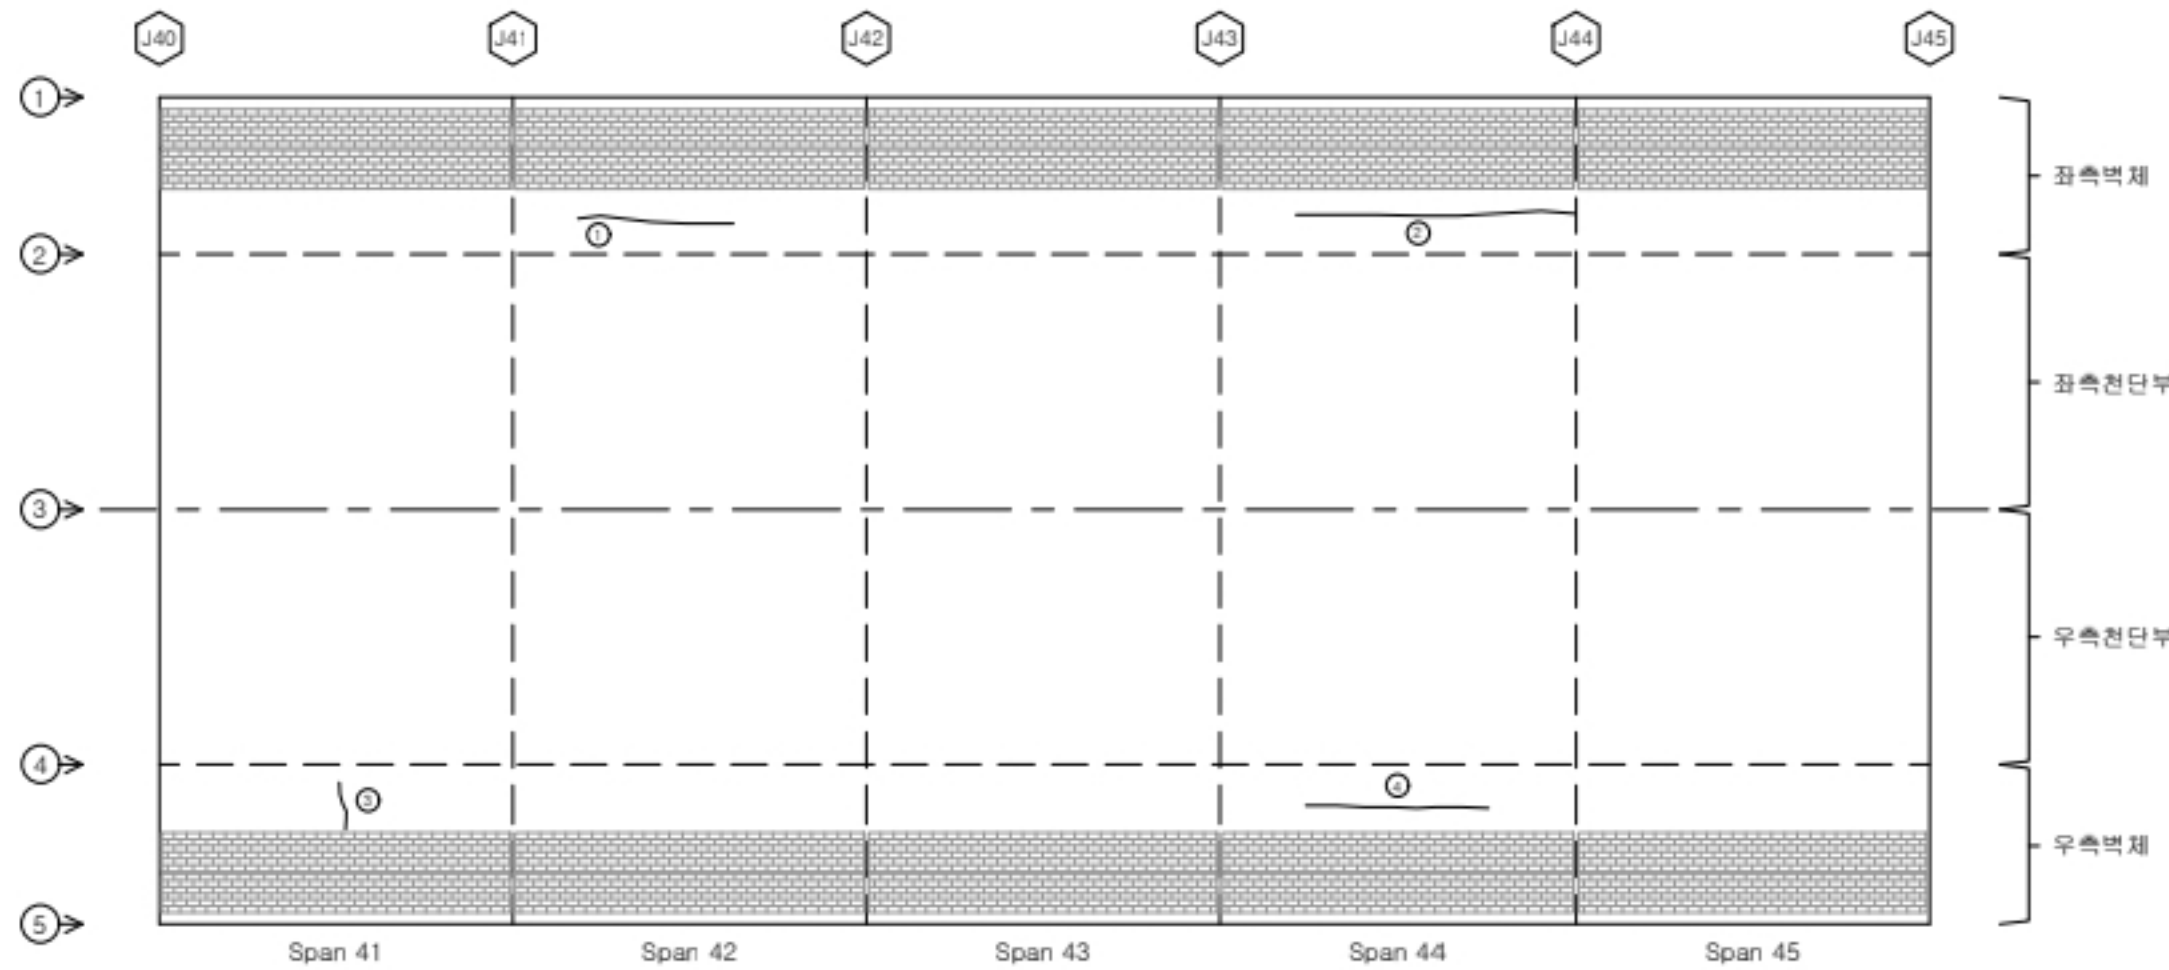
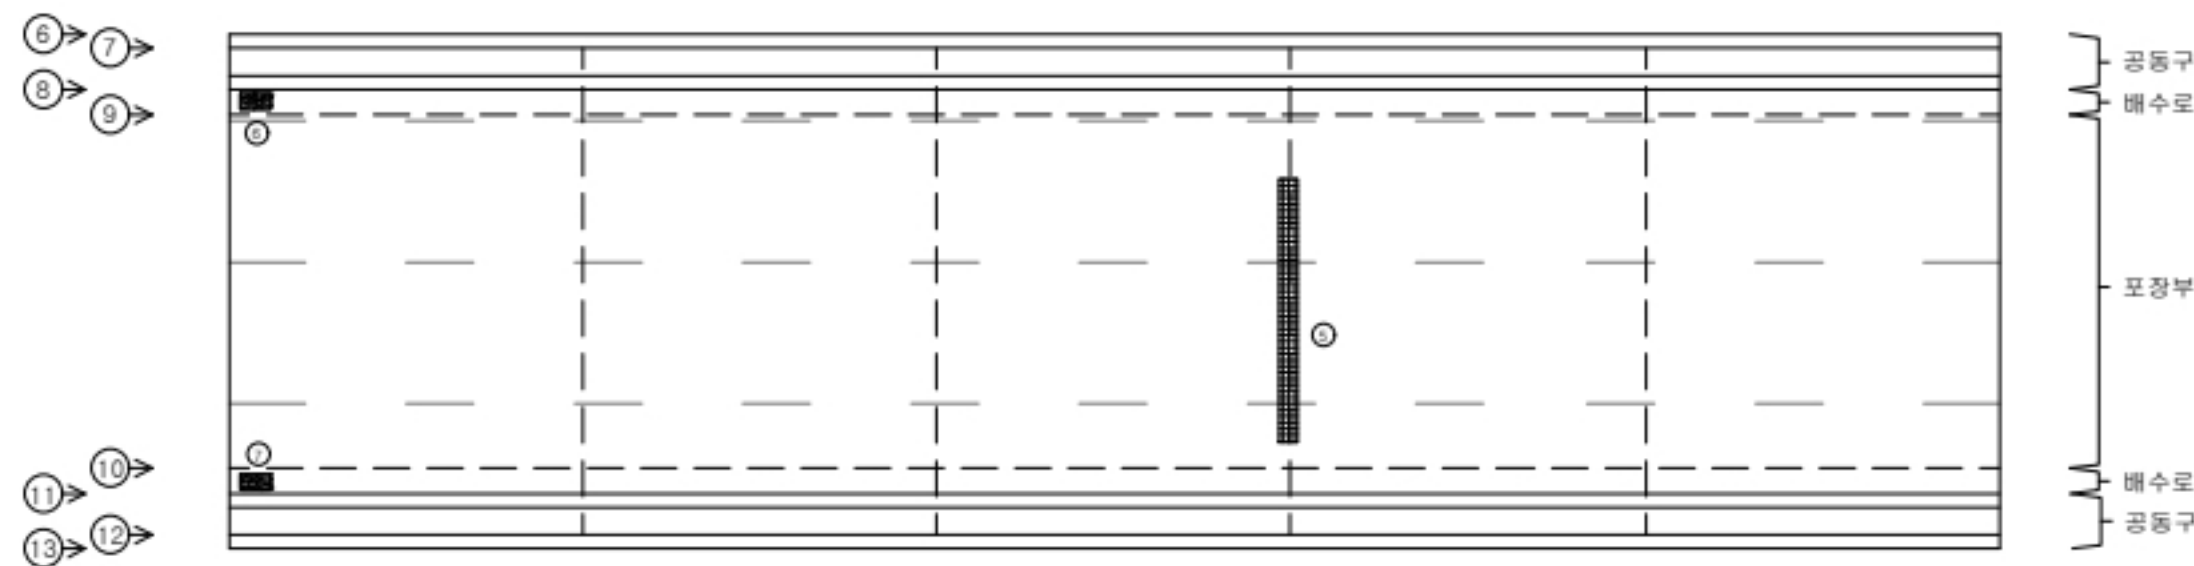
| 해운대터널 | | | | | | | | | |
|---|---|---|---|---|---|---|---|---|---|
| 1 | 구 | 측벽부 | 균열 | 0.2 | 5.0 | | 1 | m | 5.00 |
| 2 | 구 | 측벽부 | 균열 | 0.2 | 7.0 | | 1 | m | 7.00 |
| 5 | 구 | 포장부 | 포장 파손 | | 0.1 | 4.0 | 1 | m² | 0.40 |
| 6 | 구 | 배수시설 | 침수구 토시되림 | | | | 1 | EA | 1.00 |
