2023년 부산울산고속도로  
정밀안전점검 및 성능평가용역

해운대터널(울산) 외관조사망도(1 ~ 5 SPAN)

001

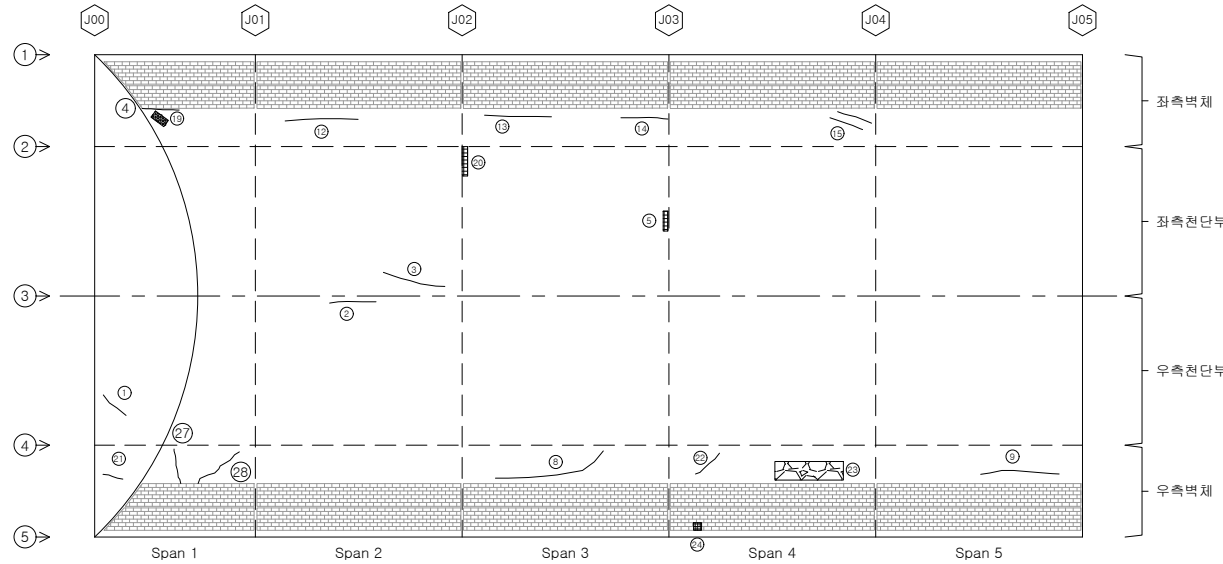
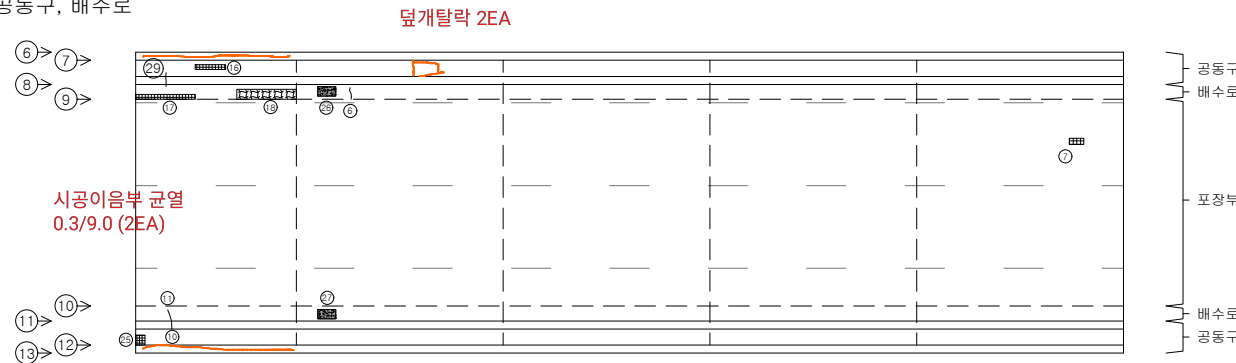
| 해운대터널 | | | | | | | | | | |
|---|---|---|---|---|---|---|---|---|---|---|
| 1 | 구 | 천단부 | 균열 | 0,2 | 1,0 | | | 1 | m | 1,00 |
| 2 | 구 | 천단부 | 균열 | 0,2 | 1,0 | | | 1 | m | 1,00 |
| 3 | 구 | 천단부 | 보수부재균열 | 0,2 | 2,5 | | | 1 | m | 2,50 |
| 4 | 신 | 측벽부 | 균열 | 0,3 | 1,5 | | | 1 | m | 1,50 |
| 5 | 구 | 천단부 | 박락 | | 0,1 | 0,4 | | 1 | m² | 0,04 |
| 6 | 구 | 배수시설 | 측구 균열 | 0,3 | 0,5 | | | 1 | m | 0,50 |
| 7 | 구 | 포장부 | 파손 | | 0,1 | 0,2 | | 1 | m² | 0,02 |
| 8 | 구 | 측벽부 | 균열 | 0,2 | 7,0 | | | 1 | m | 7,00 |
| 9 | 구 | 측벽부 | 균열 | 0,2 | 2,0 | | | 1 | m | 2,00 |
| 10 | 구 | 공동구 | 균열 | 0,5 | 0,3 | | | 1 | m | 0,30 |
| 11 | 구 | 배수시설 | 측구 균열 | 0,5 | 0,6 | | | 1 | m | 0,60 |
| 12 | 구 | 측벽부 | 균열 | 0,2 | 3,0 | | | 1 | m | 3,00 |
| 13 | 구 | 측벽부 | 균열 | 0,2 | 2,0 | | | 1 | m | 2,00 |
| 14 | 구 | 측벽부 | 균열 | 0,2 | 1,0 | | | 1 | m | 1,00 |
| 15 | 구 | 측벽부 | 균열 | 0,2 | 1,8 | | | 2 | m | 3,60 |
| 16 | 구 | 공동구 | 파손 | | 0,1 | 0,9 | | 1 | m² | 0,09 |
| 17 | 구 | 배수시설 | 파손 | | 0,1 | 2,0 | | 1 | m² | 0,20 |
| 18 | 구 | 배수시설 | 파손 | | 0,2 | 2,0 | | 1 | m² | 0,40 |
| 19 | 구 | 측벽부 | 백태 | | 0,1 | 0,5 | | 1 | m² | 0,05 |
| 20 | 구 | 천단부 | 박락 | | 0,1 | 0,8 | | 1 | m² | 0,08 |
| 21 | 구 | 측벽부 | 균열 | 0,2 | 1,0 | | | 1 | m | 1,00 |
| 22 | 구 | 측벽부 | 균열 | 0,2 | 1,5 | | | 1 | m | 1,50 |
| 23 | 구 | 측벽부 | 망상균열 | 0,1 | 2,5 | 0,5 | | 1 | m² | 1,25 |
| 24 | 구 | 배수시설 | 공동구 덮개 파손 | | | | | 1 | EA | 1,00 |
| 25 | 구 | 배수시설 | 관수구 토사퇴적 | | | | | 1 | EA | 1,00 |
| 26 | 구 | 배수시설 | 관수구 토사퇴적 | | | | | 1 | EA | 1,00 |
| 27 | 신 | 측벽부 | 균열 | 0,2 | 1,0 | | | 1 | m | 1,00 |
| 28 | 신 | 측벽부 | 균열 | 0,3 | 1,5 | | | 1 | m | 1,50 |
| 29 | 신 | 공동구 | 균열 | 0,3 | 0,4 | | | 1 | m | 0,40 |

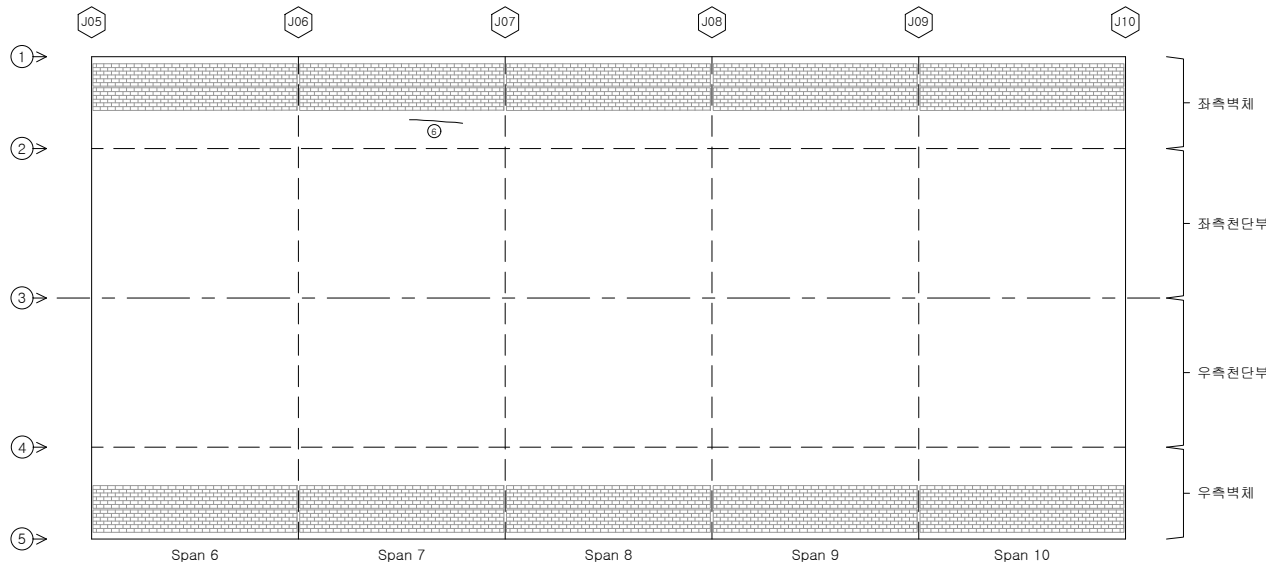
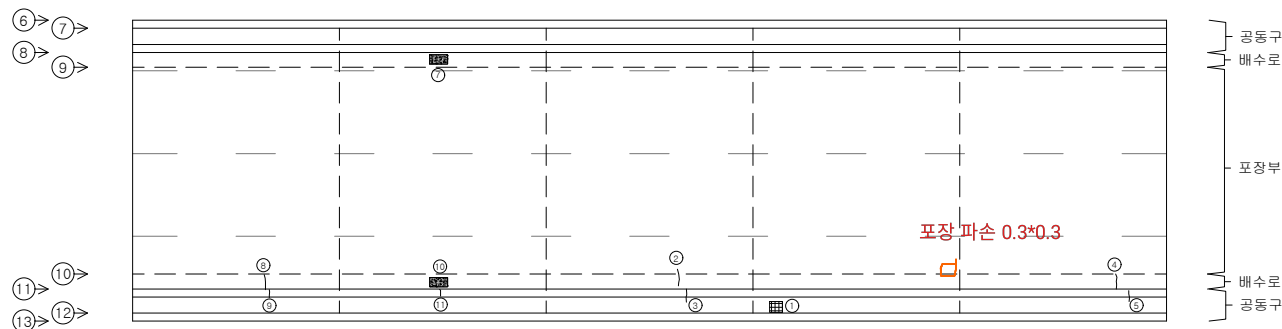
해운대터널(울산) 외관조사망도(5 ~ 10 SPAN)

| 해운대터널<br>SPAN.5-10 | | | | | | | | | |
|---|---|---|---|---|---|---|---|---|---|
| 1 | 구 | 공동구 | 망개파손 | | | | 1 | EA | 1.00 |
| 2 | 구 | 배수시설 | 측구 균열 | 0.3 | 0.6 | | 1 | m | 0.60 |
| 3 | 구 | 공동구 | 균열 | 0.3 | 0.4 | | 1 | m | 0.40 |
| 4 | 구 | 배수시설 | 측구 균열 | 0.3 | 0.6 | | 1 | m | 0.60 |
| 5 | 구 | 공동구 | 균열 | 0.3 | 0.4 | | 1 | m | 0.40 |
| 6 | 구 | 측벽부 | 균열 | 0.2 | 1.0 | | 1 | m | 1.00 |
| 7 | 구 | 배수시설 | 침수구 토사퇴적 | | | | 1 | EA | 1.00 |
| 8 | 구 | 배수시설 | 측구 균열 | 0.2 | 0.6 | | 1 | m | 0.60 |
| 9 | 구 | 공동구 | 균열 | 0.2 | 0.3 | | 1 | m | 0.30 |
| 10 | 구 | 배수시설 | 침수구 토사퇴적 | | | | 1 | EA | 1.00 |
| 11 | 구 | 공동구 | 균열 | 0.3 | 0.3 | | 1 | m | 0.30 |

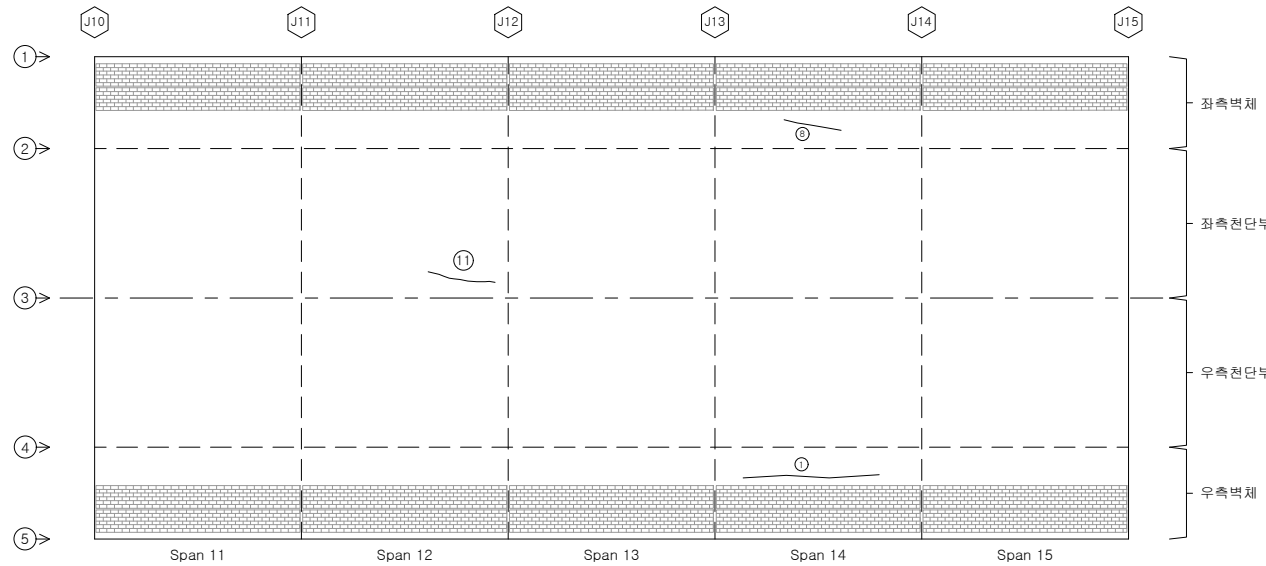
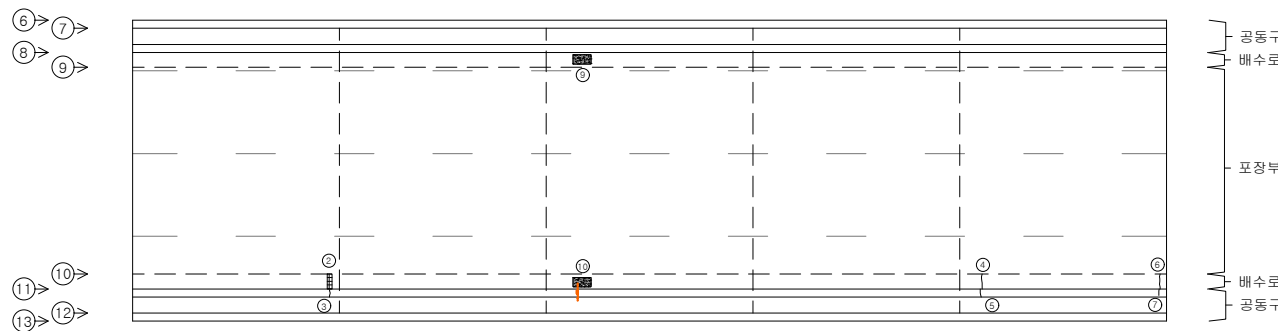
해운대터널(울산) 외관조사망도(10 ~ 15 SPAN)

| 해운대터널 | | | | | | | | | |
|---|---|---|---|---|---|---|---|---|---|
| 1 | 구 | 측벽부 | 균열 | 0.2 | 6.0 | | 1 | m | 6.00 |
| 2 | 구 | 배수시설 | 파손 | | 0.1 | 0.3 | 1 | m | 0.03 |
| 3 | 구 | 공동구 | 파손 | 0.3 | 0.4 | | 1 | m | 0.40 |
| 4 | 구 | 배수시설 | 측구 균열 | 0.3 | 0.6 | | 1 | m | 0.60 |
| 5 | 구 | 공동구 | 균열 | 0.3 | 0.4 | | 1 | m | 0.40 |
| 6 | 구 | 배수시설 | 측구 균열 | 0.3 | 0.6 | | 1 | m | 0.60 |
| 7 | 구 | 공동구 | 균열 | 0.3 | 0.4 | | 1 | m | 0.40 |
| 8 | 구 | 측벽부 | 균열 | 0.2 | 2.0 | | 1 | m | 2.00 |
| 9 | 구 | 배수시설 | 집수구 토사퇴적 | | | | 1 | EA | 1.00 |
| 10 | 구 | 배수시설 | 집수구 토사퇴적 | | | | 1 | EA | 1.00 |
| 11 | 신 | 천단부 | 균열 | 0.1 | 2.0 | | 1 | m | 2.00 |

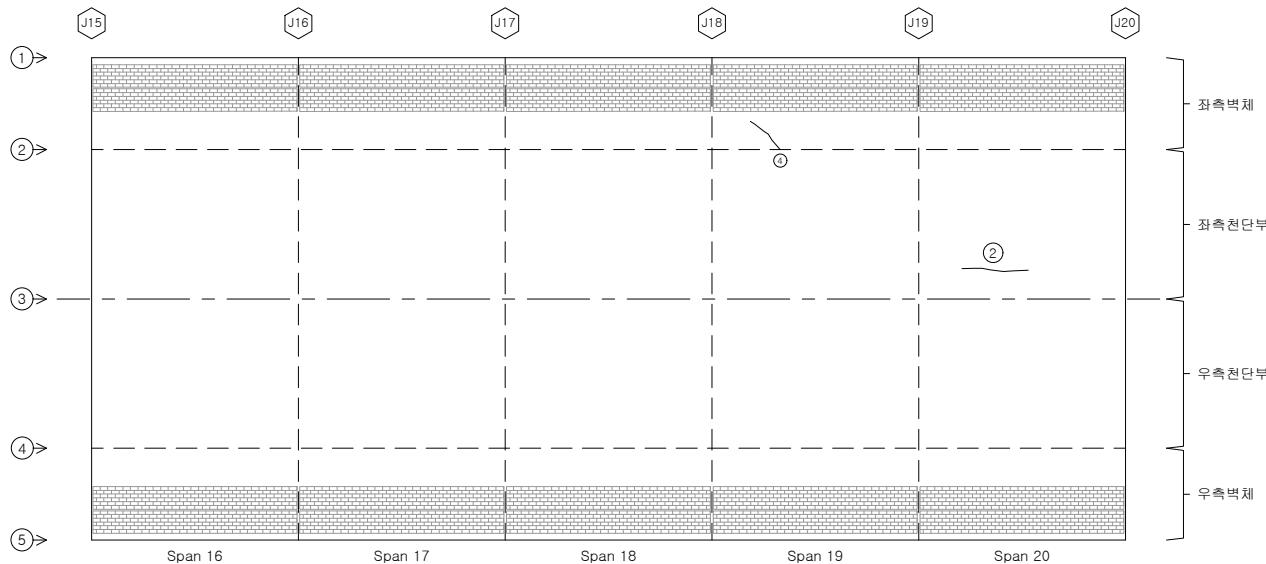
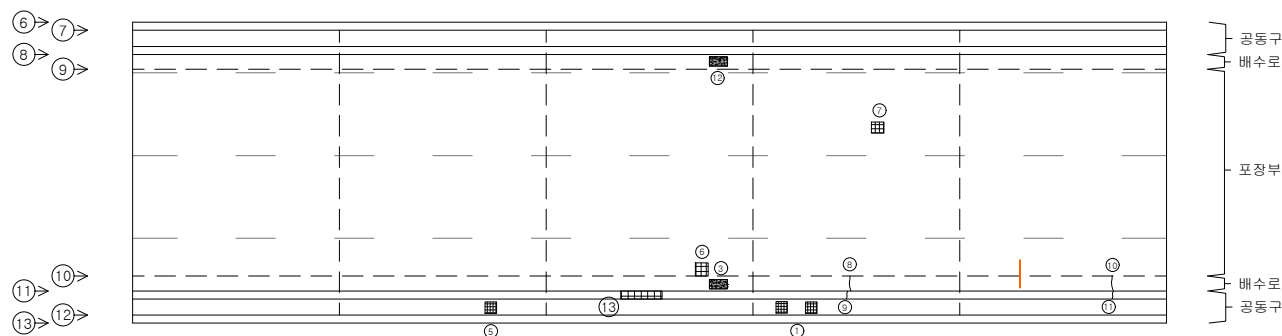
해운대터널(울산) 외관조사망도(15 ~ 20 SPAN)

| 해운대터널 | | | | | | | | | |
|---|---|---|---|---|---|---|---|---|---|
| 1 | 구 | 공동구 | 덮개파손 | | | | 1 | EA | 1.00 |
| 2 | 신 | 천단부 | 균열 | 0.1 | 1.5 | | 1 | m | 1.50 |
| 3 | 구 | 배수시설 | 침수구 토사퇴적 | | | | 1 | EA | 1.00 |
| 4 | 구 | 측벽부 | 균열 | 0.2 | 1.0 | | 1 | m | 1.00 |
| 5 | 구 | 공동구 | 덮개파손 | | | | 1 | EA | 1.00 |
| 6 | 구 | 포장부 | 포장 파손 | | 0.3 | 0.3 | 1 | m² | 0.09 |
| 7 | 구 | 포장부 | 포장 파손 | | 0.1 | 0.1 | 1 | m² | 0.01 |
| 8 | 구 | 배수시설 | 측구 균열 | 0.2 | 0.6 | | 1 | m | 0.60 |
| 9 | 구 | 공동구 | 균열 | 0.2 | 0.3 | | 1 | m | 0.30 |
| 10 | 구 | 배수시설 | 측구 균열 | 0.2 | 0.6 | | 1 | m | 0.60 |
| 11 | 구 | 공동구 | 균열 | 0.2 | 0.3 | | 1 | m | 0.30 |
| 12 | 구 | 배수시설 | 침수구 토사퇴적 | | | | 1 | EA | 1.00 |
| 13 | 신 | 공동구 | 파손 | | 0.1 | 1.0 | 1 | m² | 0.10 |

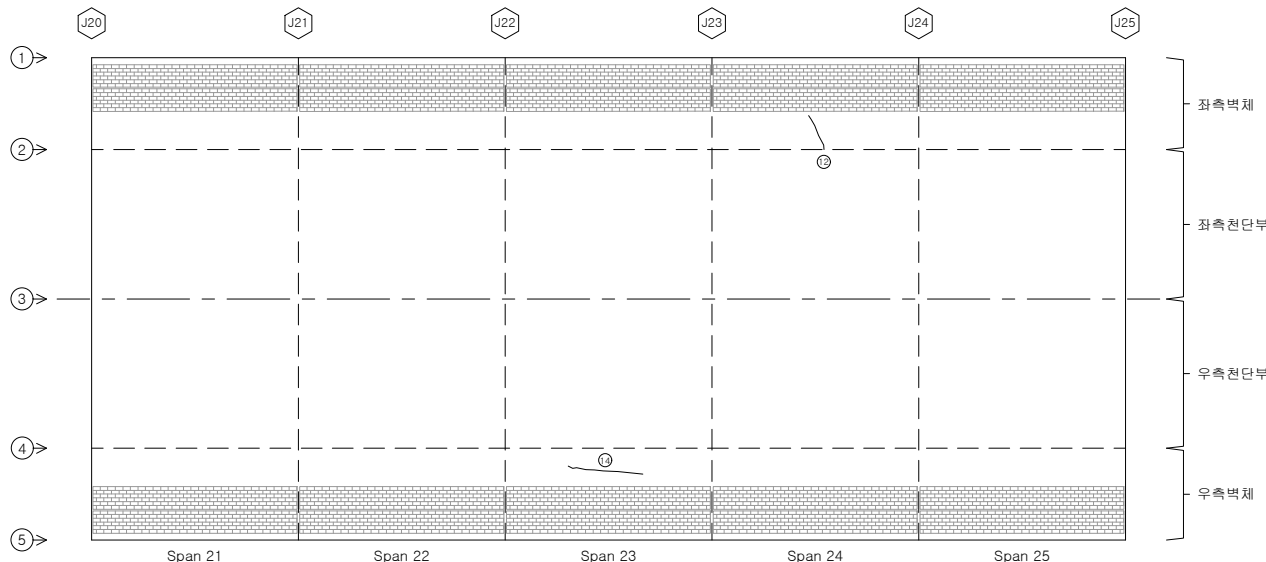
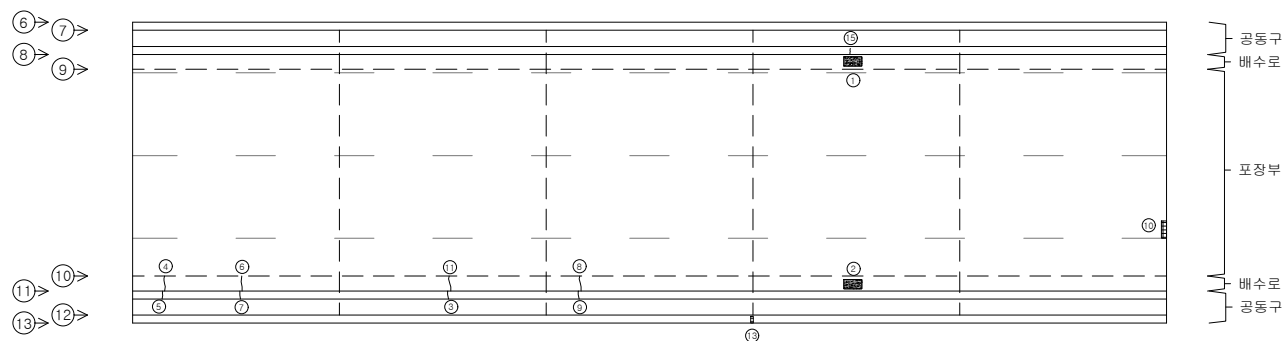
해운대터널(울산) 외관조사망도(20 ~ 25 SPAN)

| 해운대터널<br>SPAN.20-25 | | | | | | | | | |
|---|---|---|---|---|---|---|---|---|---|
| 1 | 구 | 배수시설 | 집수구 토사퇴적 | | | | 1 | EA | 1.00 |
| 2 | 구 | 배수시설 | 관수구 토사퇴적 | | | | 1 | EA | 1.00 |
| 3 | 구 | 공동구 | 균열 | 0.2 | 0.4 | | 1 | m | 0.40 |
| 4 | 구 | 배수시설 | 측구 균열 | 0.3 | 0.6 | | 1 | m | 0.60 |
| 5 | 구 | 공동구 | 균열 | 0.3 | 0.4 | | 1 | m | 0.40 |
| 6 | 구 | 배수시설 | 측구 균열 | 0.3 | 0.6 | | 1 | m | 0.60 |
| 7 | 구 | 공동구 | 균열 | 0.3 | 0.4 | | 1 | m | 0.40 |
| 8 | 구 | 배수시설 | 측구 균열 | 0.3 | 0.6 | | 1 | m | 0.60 |
| 9 | 구 | 공동구 | 균열 | 0.3 | 0.4 | | 1 | m | 0.40 |
| 10 | 구 | 포장부 | 포장 파손 | 0.1 | 0.8 | | 1 | ㎡ | 0.08 |
| 11 | 구 | 배수시설 | 측구 균열 | 0.2 | 0.6 | | 1 | m | 0.60 |
| 12 | 구 | 측벽부 | 균열 | 0.2 | 1.5 | | 1 | m | 1.50 |
| 13 | 구 | 공동구 | 박리 | 0.2 | 0.1 | | 1 | ㎡ | 0.02 |
| 14 | 구 | 측벽부 | 균열 | 0.2 | 3.0 | | 1 | m | 3.00 |
| 15 | 구 | 공동구 | 균열 | 0.3 | 0.4 | | 1 | m | 0.40 |

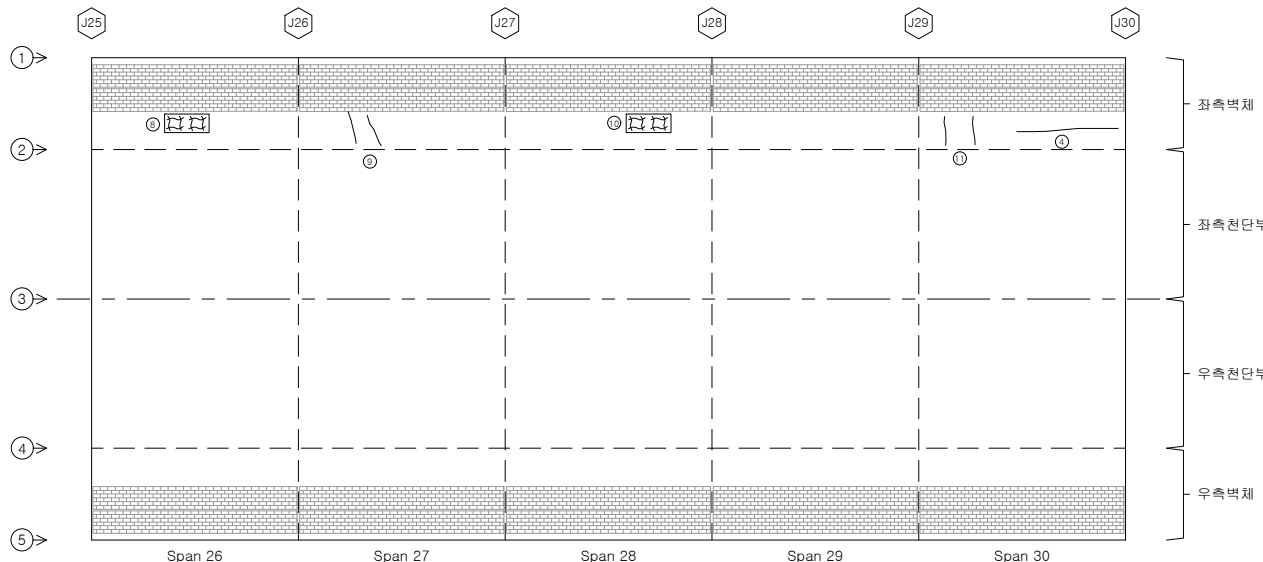
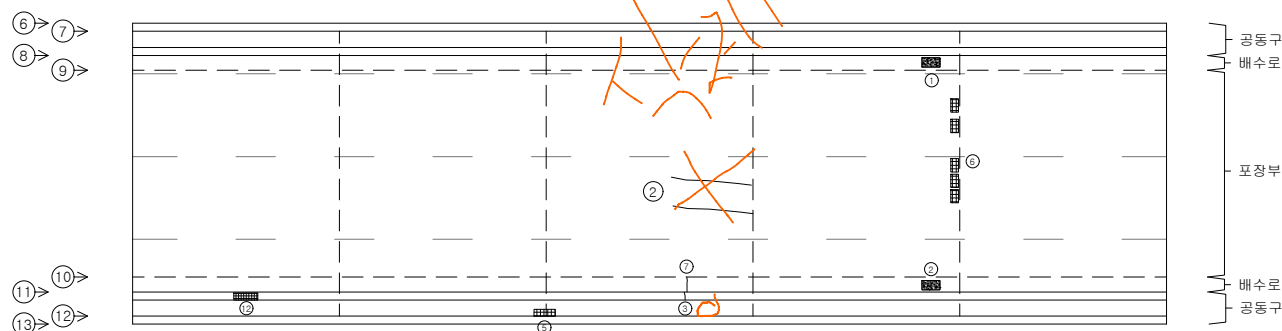
해운대터널(울산) 외관조사망도(25 ~ 30 SPAN)

뒤개 파손 1EA

| 해운대터널<br>SPAN.25-30 | | | | | | | | | | |
|---|---|---|---|---|---|---|---|---|---|---|
| 1 | 구 | 배수시설 | 집수구 토사퇴적 | | | | 1 | EA | 1.00 | |
| 2 | 구 | 배수시설 | 리수구 토사퇴적 | | | | 1 | EA | 1.00 | |
| 3 | 구 | 공동구 | 균열 | 0.2 | 0.3 | | 1 | m | 0.30 | |
| 4 | 구 | 측벽부 | 균열 | 0.2 | 4.0 | | 1 | m | 4.00 | |
| 5 | 구 | 공동구 | 박리 | | 0.3 | 0.1 | 1 | ㎡ | 0.03 | |
| 6 | 구 | 포장부 | 포장 파손 | | 0.1 | 0.3 | 15 | ㎡ | 0.45 | Q1 |
| 7 | 구 | 배수시설 | 측구 균열 | 0.3 | 0.6 | | 1 | m | 0.60 | |
| 8 | 구 | 측벽부 | 망상균열 | 0.1 | 2.0 | 1.0 | 1 | ㎡ | 2.00 | |
| 9 | 구 | 측벽부 | 균열 | 0.2 | 1.0 | | 2 | m | 2.00 | |
| 10 | 구 | 측벽부 | 망상균열 | 0.1 | 2.0 | 1.0 | 1 | ㎡ | 2.00 | |
| 11 | 구 | 측벽부 | 균열 | 0.2 | 1.0 | | 2 | m | 2.00 | |
| 12 | 구 | 공동구 | 파손 | | 1.2 | 0.1 | 1 | ㎡ | 0.12 | |

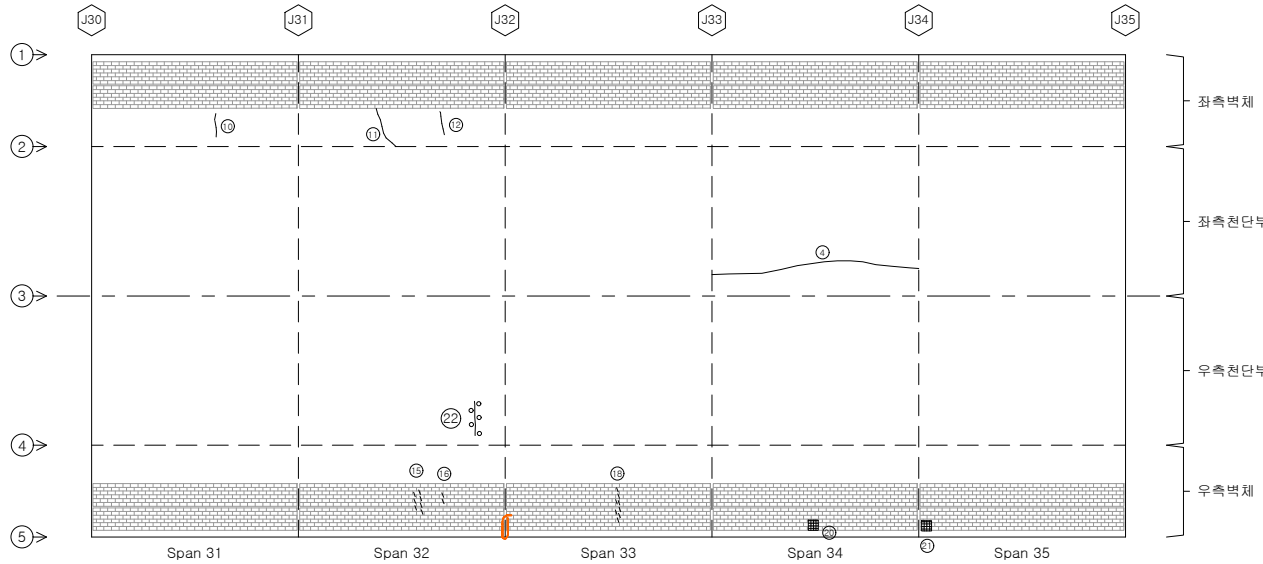
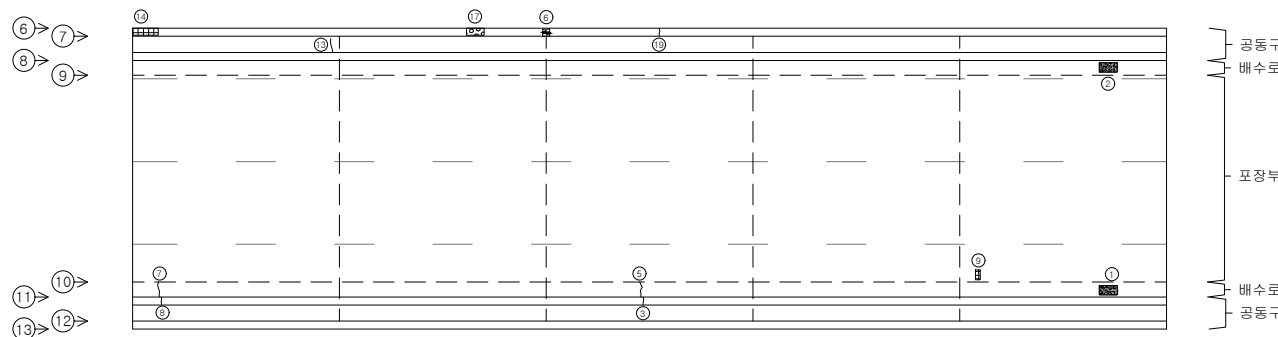
해운대터널(울산) 외관조사망도(30 ~ 35 SPAN)

누수 흔적 0.1\*1.5

| 해운대터널 | | | | | | | | | | |
|---|---|---|---|---|---|---|---|---|---|---|
| 1 | 구 | 배수시설 | 집수구 토사퇴적 | | | | 1 | EA | 1.00 | |
| 2 | 구 | 배수시설 | 집수구 토사퇴적 | | | | 1 | EA | 1.00 | |
| 3 | 구 | 공동구 | 균열 | 0.2 | 0.3 | | 1 | m | 0.30 | |
| 4 | 구 | 천단부 | 균열 | 0.3 | 10.0 | | 1 | m | 10.00 | |
| 5 | 구 | 배수시설 | 측구 균열 | 0.2 | 0.6 | | 1 | m | 0.60 | |
| 6 | 구 | 공동구 | 누수흔적 | | 0.1 | 0.1 | 1 | ㎡ | 0.01 | |
| 7 | 구 | 배수시설 | 측구 균열 | 0.3 | 0.6 | | 1 | m | 0.60 | |
| 8 | 구 | 공동구 | 균열 | 0.3 | 0.4 | | 1 | m | 0.40 | |
| 9 | 구 | 포장부 | 포장 파손 | | 0.1 | 0.2 | 1 | ㎡ | 0.02 | |
| 10 | 구 | 측벽부 | 균열 | 0.2 | 1.0 | | 1 | m | 1.00 | |
| 11 | 구 | 측벽부 | 균열 | 0.2 | 1.5 | | 1 | m | 1.50 | |
| 12 | 구 | 측벽부 | 균열 | 0.2 | 1.0 | | 1 | m | 1.00 | |
| 13 | 구 | 공동구 | 균열 | 0.3 | 0.5 | | 1 | m | 0.50 | |
| 14 | 구 | 공동구 | 백태 | | 1.5 | 0.1 | 1 | ㎡ | 0.15 | |
| 15 | 구 | 측벽부 | 타일균열 | | | | 7 | EA | 7.00 | |
| 16 | 구 | 측벽부 | 타일균열 | | | | 2 | EA | 2.00 | |
| 17 | 구 | 공동구 | 백태 | | 0.3 | 0.5 | 1 | ㎡ | 0.15 | |
| 18 | 구 | 측벽부 | 타일균열 | | | | 8 | EA | 8.00 | |
| 19 | 구 | 공동구 | 균열 | 0.2 | 2.0 | | 1 | m | 2.00 | |
| 20 | 구 | 측벽부 | 타일 파손 | | | | 1 | EA | 1.00 | |
| 21 | 구 | 측벽부 | 타일 파손 | | | | 1 | EA | 1.00 | |
| 22 | 신 | 측벽부 | 균열부백태 | 0.2 | 1.0 | | 1 | m | 1.00 | |

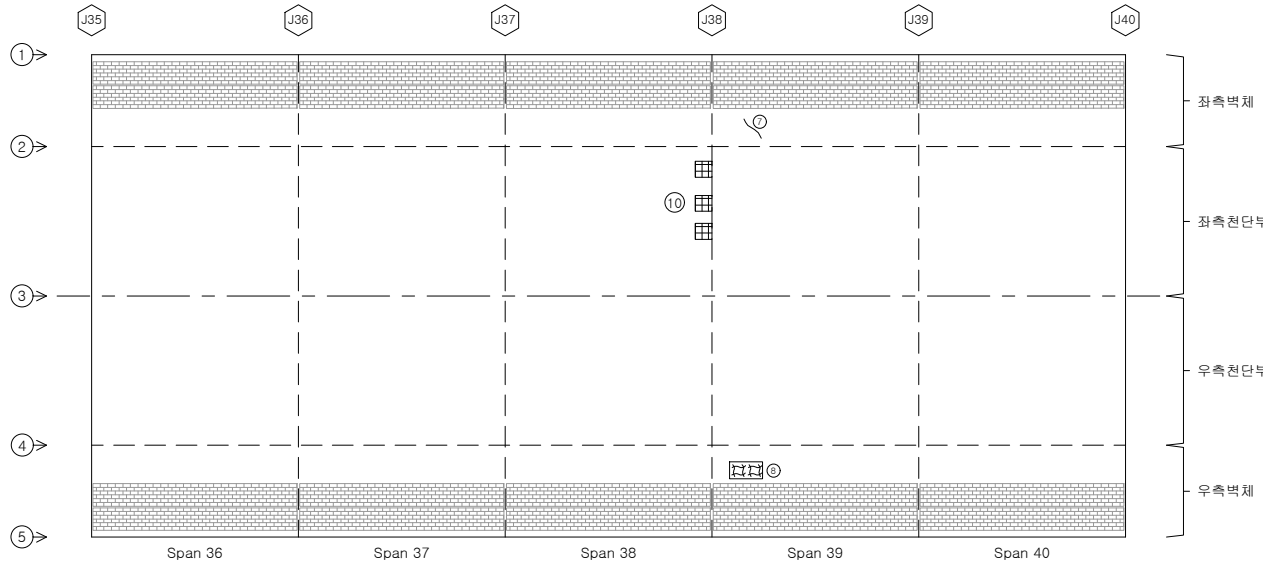
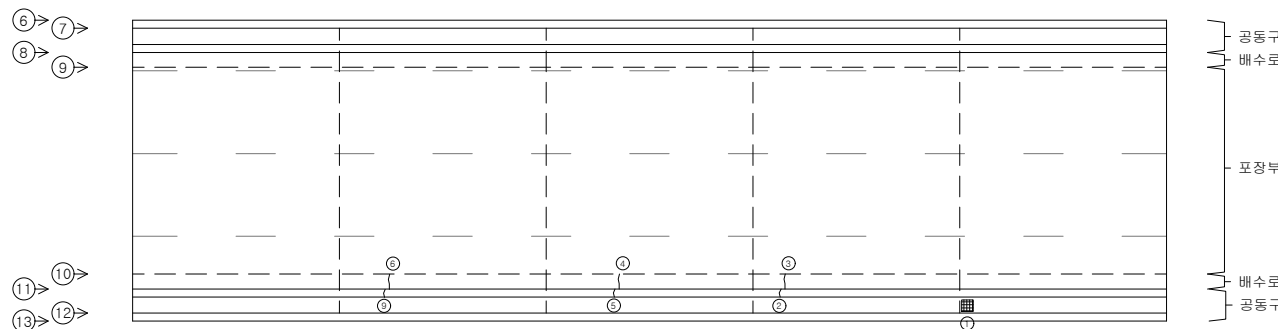
해운대터널(울산) 외관조사망도(35 ~ 40 SPAN)

| 해운대터널<br>SPAN.35-40 | | | | | | | | | |
|---|---|---|---|---|---|---|---|---|---|
| 1 | 구 | 공동구 | 단개파손 | | | | 1 | EA | 1.00 |
| 2 | 구 | 배수시설 | 측구 균열 | 0.2 | 0.6 | | 1 | m | 0.60 |
| 3 | 구 | 공동구 | 균열 | 0.2 | 0.3 | | 1 | m | 0.30 |
| 4 | 구 | 배수시설 | 측구 균열 | 0.2 | 0.6 | | 1 | m | 0.60 |
| 5 | 구 | 공동구 | 균열 | 0.2 | 0.3 | | 1 | m | 0.30 |
| 6 | 구 | 배수시설 | 측구 균열 | 0.2 | 0.6 | | 1 | m | 0.60 |
| 7 | 구 | 측벽부 | 균열 | 0.2 | 1.0 | | 1 | m | 1.00 |
| 8 | 구 | 측벽부 | 형상균열 | 0.1 | 0.5 | 0.4 | 1 | m <sup>2</sup> | 0.20 |
| 9 | 구 | 공동구 | 균열 | 0.2 | 0.3 | | 1 | m | 0.30 |
| 10 | 신 | 천단부 | 박리 | | 0.1 | 0.2 | 3 | m <sup>2</sup> | 0.06 |

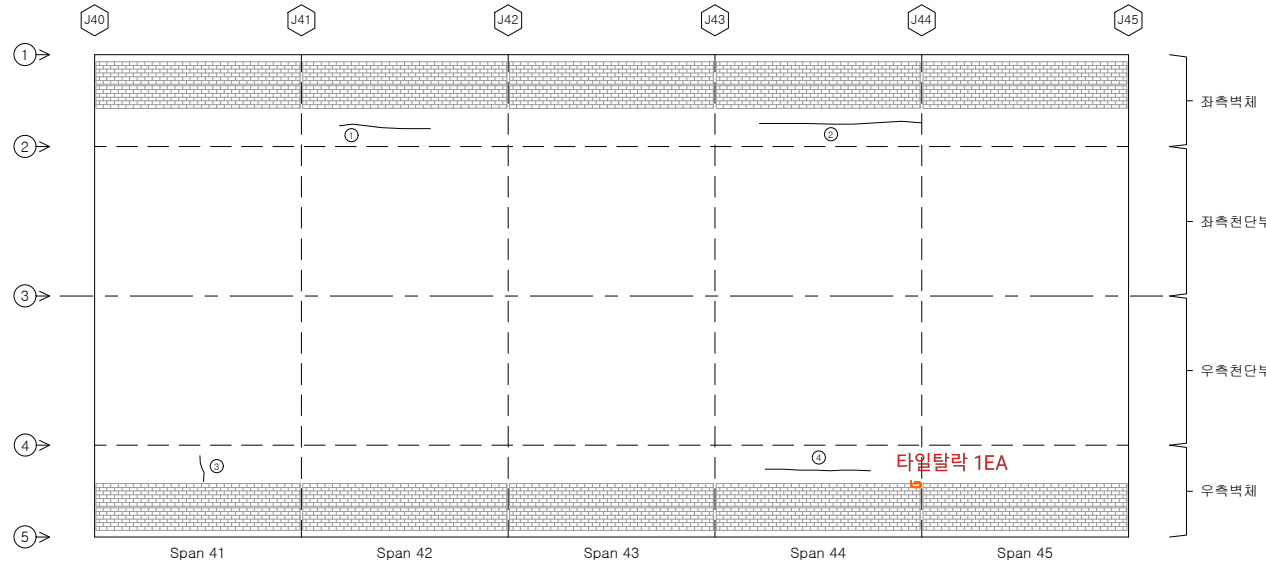
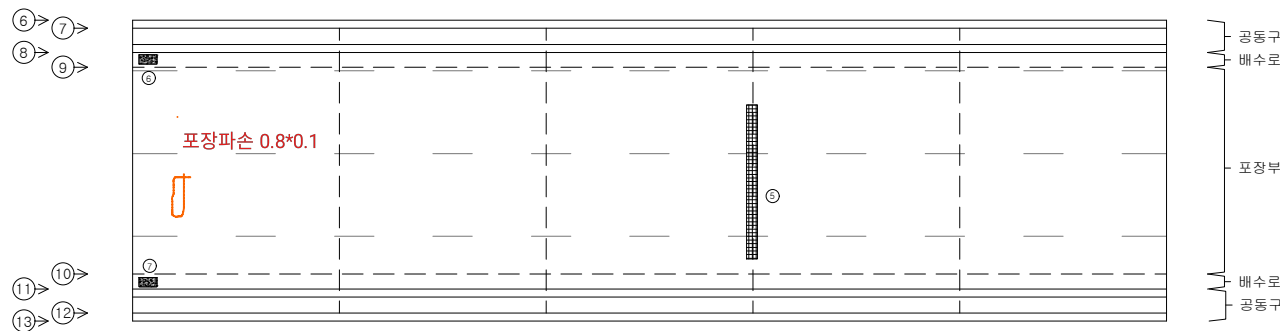
| 해운대터널 | | | | | | | | | | |
|---|---|---|---|---|---|---|---|---|---|---|
| 1 | 구 | 측벽부 | 균열 | 0.2 | 5.0 | | 1 | m | 5.00 | |
| 2 | 구 | 측벽부 | 균열 | 0.2 | 7.0 | | 1 | m | 7.00 | |
| 3 | 구 | 측벽부 | 균열 | 0.2 | 1.2 | | 1 | m | 1.20 | |
| 4 | 구 | 측벽부 | 균열 | 0.2 | 2.5 | | 1 | m | 2.50 | |
| 5 | 구 | 포장부 | 포장 파손 | | 0.1 | 4.0 | 1 | ㎡ | 0.40 | |
| 6 | 배수시설 | 집수구 토사퇴적 | | | | | 1 | EA | 1.00 | |
| 7 | 배수시설 | 점수구 토사퇴적 | | | | | 1 | EA | 1.00 | |

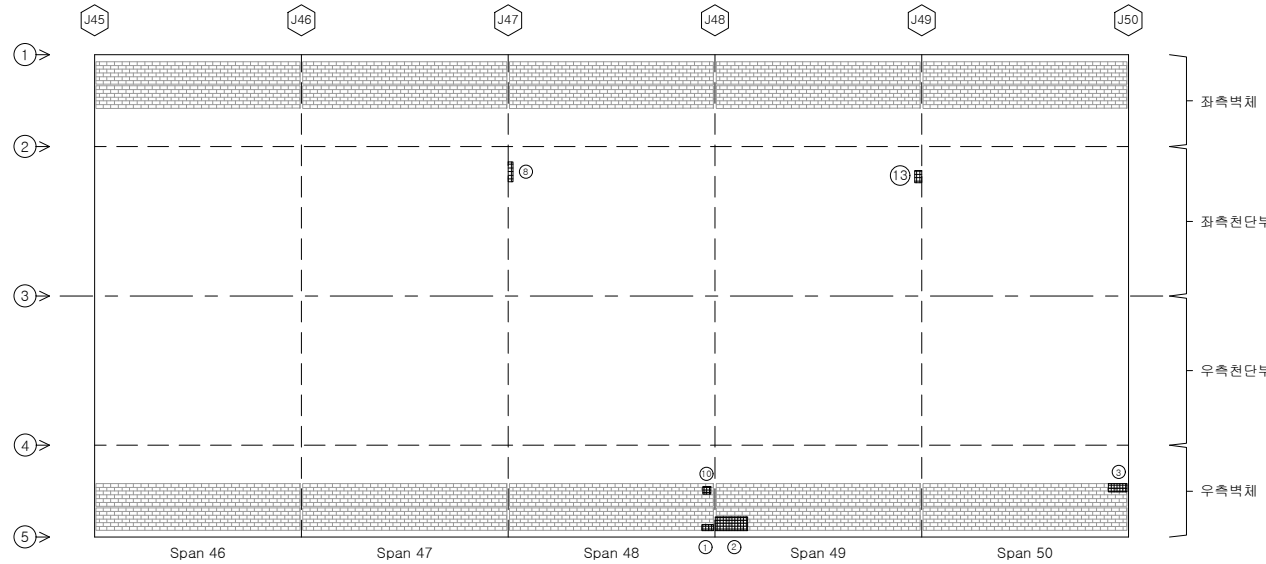
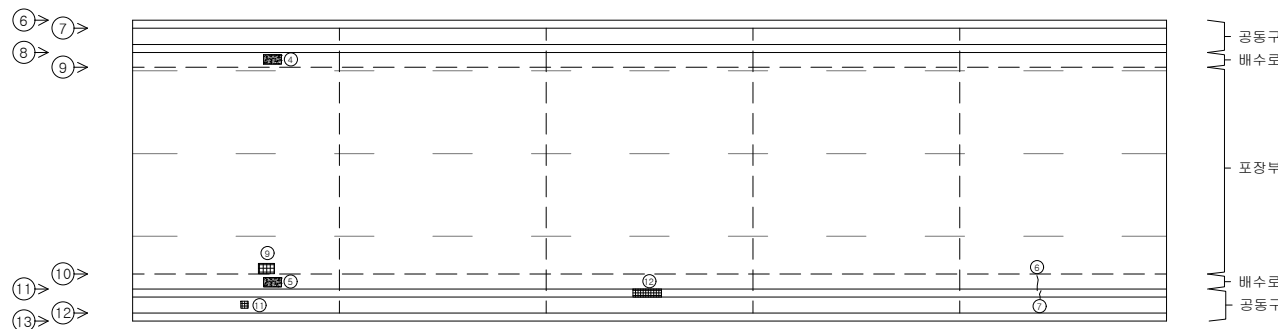
| 해운대터널<br>SPAN.45-50 | | | | | | | | | |
|---|---|---|---|---|---|---|---|---|---|
| 6 | 구 | 배수시설 | 측구 균열 | 0.3 | 0.6 | | 1 | m | 0.60 |
| 7 | 구 | 공동구 | 균열 | 0.3 | 0.3 | | 1 | m | 0.30 |

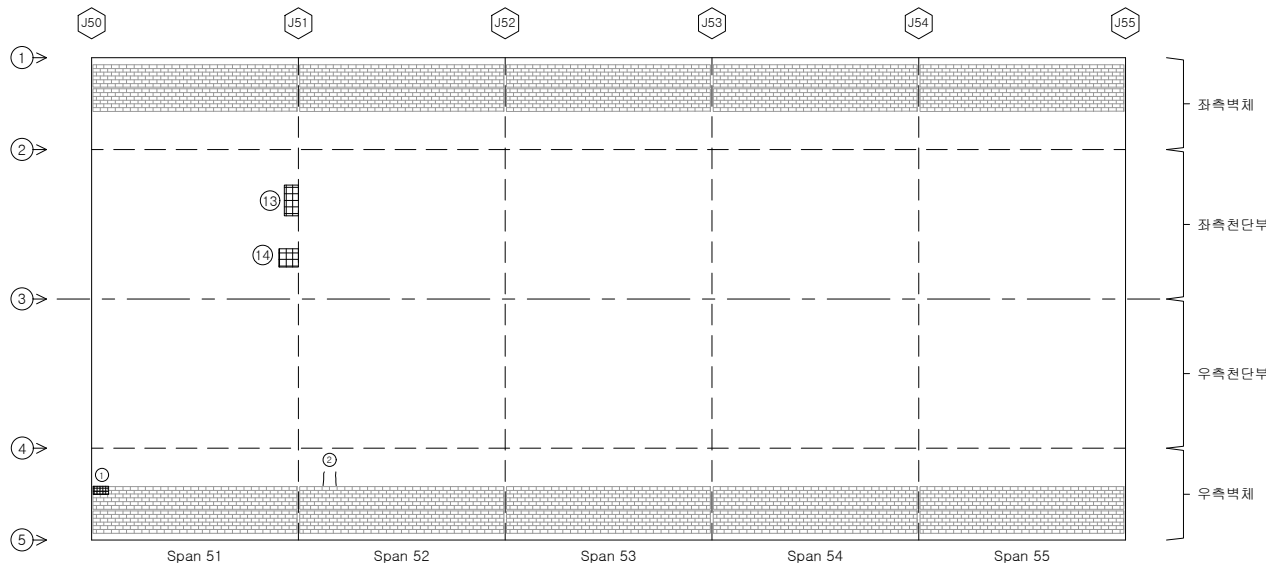
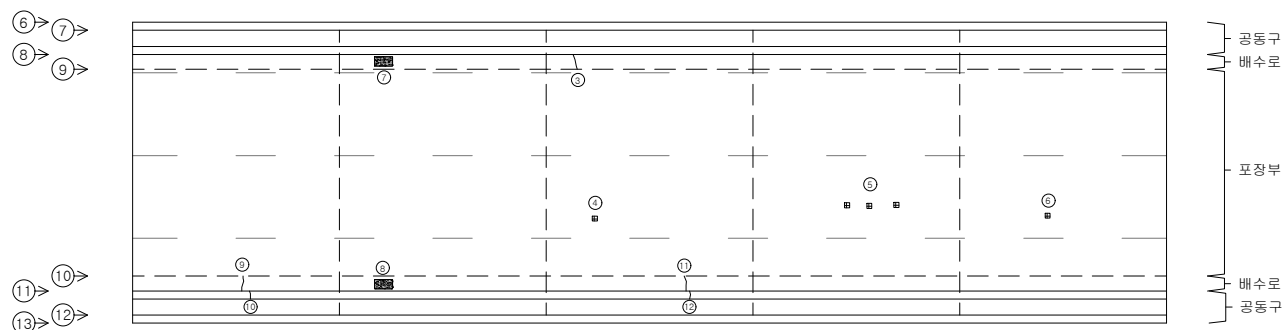
| 해운대터널<br>SPAN.50-55 | | | | | | | | | |
|---|---|---|---|---|---|---|---|---|---|
| 2 | 구 | 측벽부 | 균열 | 0.2 | 1.0 | | 2 | m | 2.00 |
| 3 | 구 | 배수시설 | 측구 균열 | 0.2 | 0.4 | | 1 | m | 0.40 |
| 9 | 구 | 배수시설 | 측구 균열 | 0.3 | 0.6 | | 1 | m | 0.60 |
| 10 | 구 | 공동구 | 균열 | 0.3 | 0.3 | | 1 | m | 0.30 |
| 11 | 구 | 배수시설 | 측구 균열 | 0.2 | 0.6 | | 1 | m | 0.60 |
| 12 | 구 | 공동구 | 균열 | 0.2 | 0.3 | | 1 | m | 0.30 |

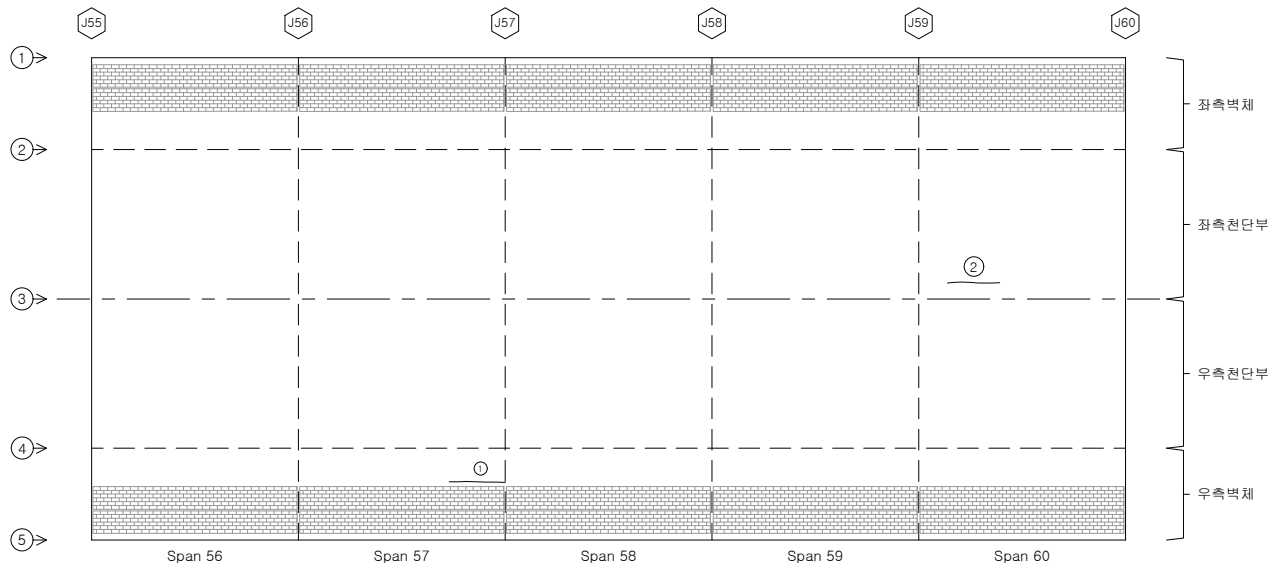
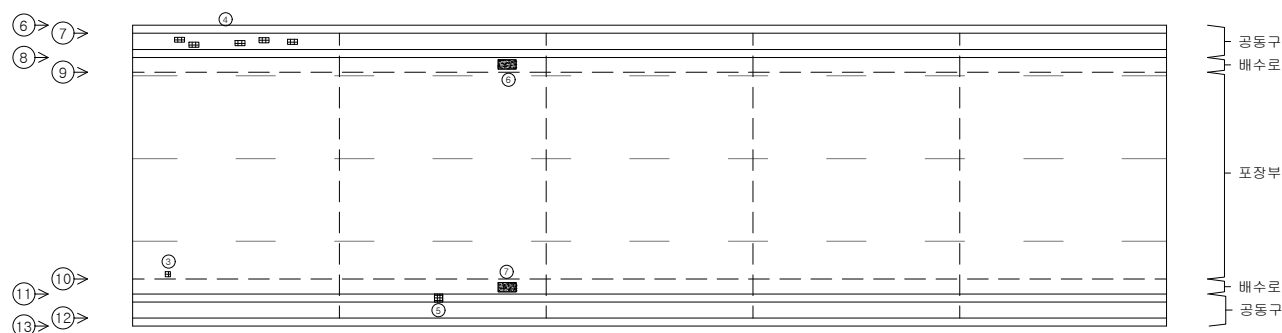
| 해운대터널<br>SPAN.55-60 | | | | | | | | | |
|---|---|---|---|---|---|---|---|---|---|
| 1 | 구 | 측벽부 | 균열 | 0.2 | 2.0 | | 1 | m | 2.00 |
| 2 | 신 | 천단부 | 균열 | 0.2 | 2.0 | | 1 | m | 2.00 |

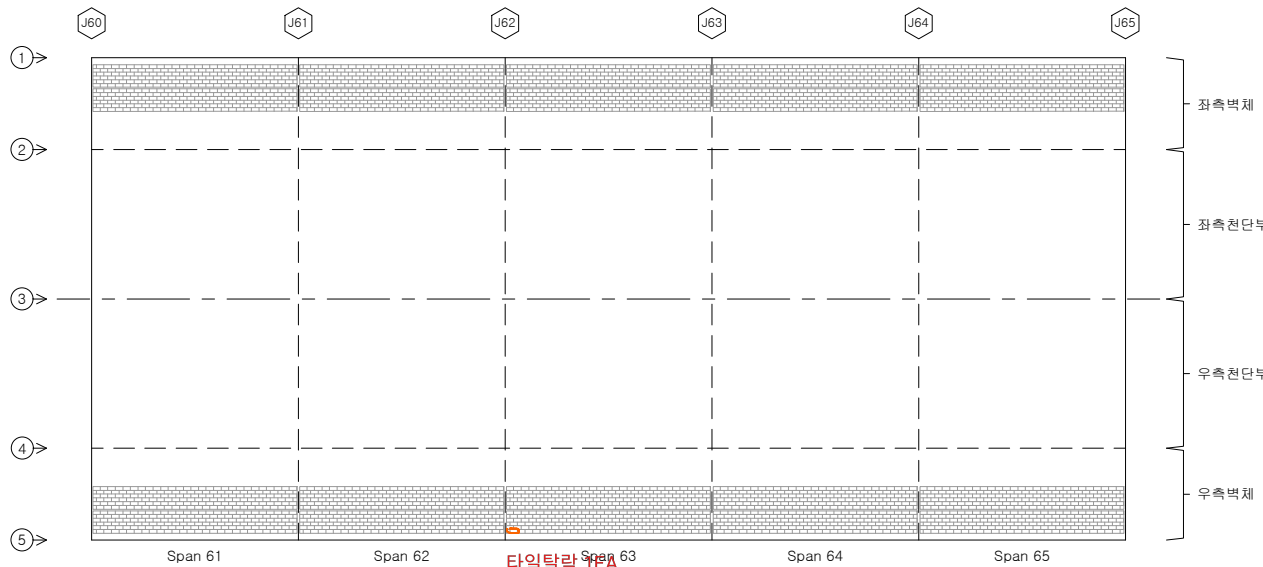
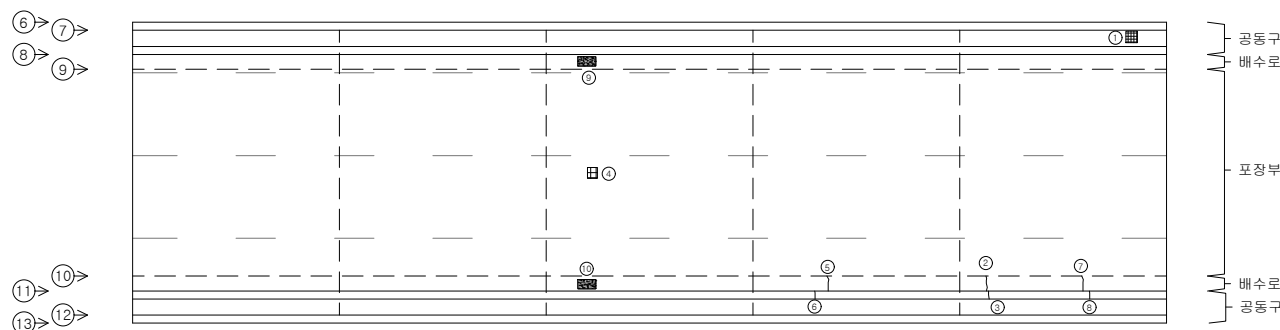
| 해운대터널 | | | | | | | | | |
|---|---|---|---|---|---|---|---|---|---|
| 2 | 구 | 배수시설 | 측구 균열 | 0.3 | 0.6 | | 1 | m | 0.60 |
| 3 | 구 | 공동구 | 균열 | 0.3 | 0.4 | | 1 | m | 0.40 |
| 5 | 구 | 배수시설 | 측구 균열 | 0.2 | 0.6 | | 1 | m | 0.60 |
| 6 | 구 | 공동구 | 균열 | 0.2 | 0.4 | | 1 | m | 0.40 |
| 7 | 구 | 배수시설 | 측구 균열 | 0.3 | 0.6 | | 1 | m | 0.60 |
| 8 | 구 | 공동구 | 균열 | 0.3 | 0.4 | | 1 | m | 0.40 |

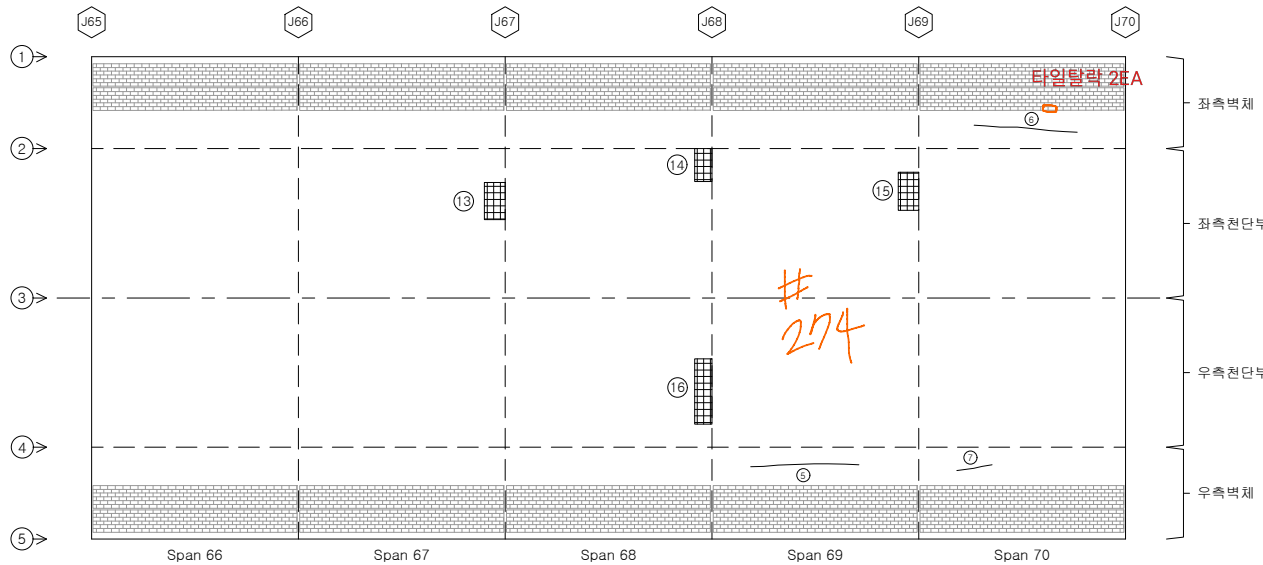
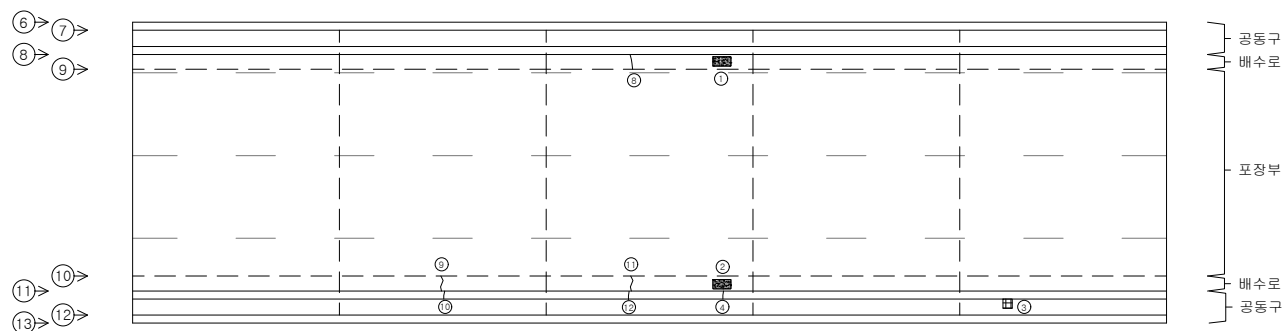
| 해운대터널 | | | | | | | | | | |
|---|---|---|---|---|---|---|---|---|---|---|
| 4 | 구 | 공동구 | 균열 | 0.3 | 0.4 | | 1 | m | 0.40 | |
| 5 | 구 | 측벽부 | 균열 | 0.2 | 3.0 | | 1 | m | 3.00 | |
| 6 | 구 | 측벽부 | 균열 | 0.2 | 4.0 | | 1 | m | 4.00 | |
| 7 | 구 | 측벽부 | 균열 | 0.2 | 3.0 | | 1 | m | 3.00 | |
| 8 | 구 | 배수시설 | 측구 균열 | 0.2 | 0.6 | | 1 | m | 0.60 | |
| 9 | 구 | 배수시설 | 측구 균열 | 0.2 | 0.6 | | 1 | m | 0.60 | |
| 10 | 구 | 공동구 | 균열 | 0.2 | 0.4 | | 1 | m | 0.40 | |
| 11 | 구 | 배수시설 | 측구 균열 | 0.3 | 0.6 | | 1 | m | 0.60 | |
| 12 | 구 | 공동구 | 균열 | 0.3 | 0.4 | | 1 | m | 0.40 | |

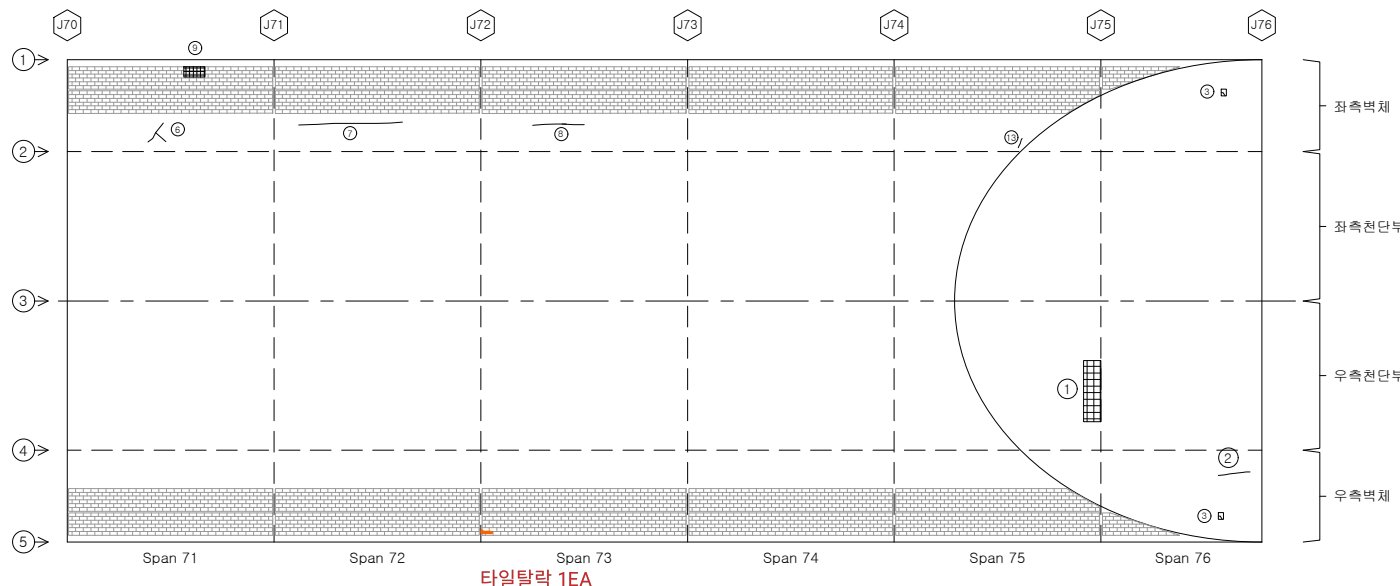
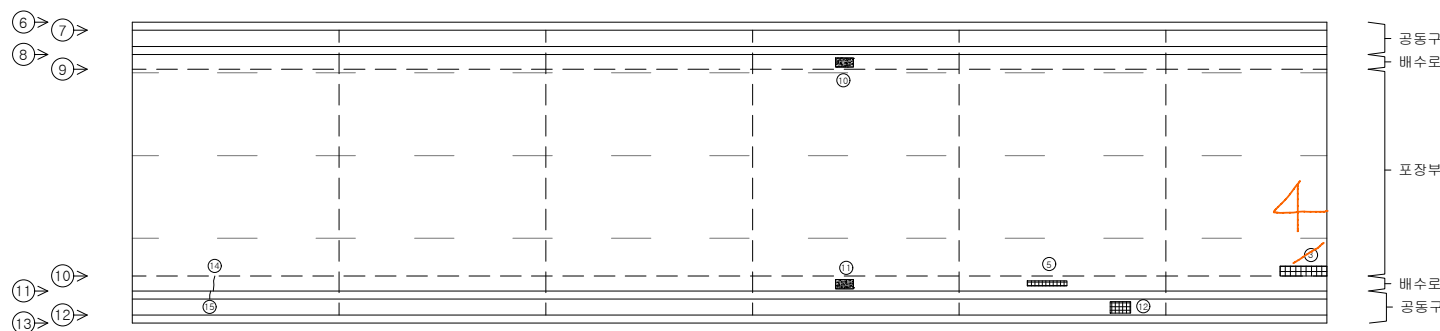
타일탈락 1EA

| 해운대터널<br>SPAN.70~76 | | | | | | | | | |
|---|---|---|---|---|---|---|---|---|---|
| 2 | 선 | 측벽부 | 균열 | 0.1 | 0.7 | | 1 | m | 0.70 |
| 6 | 구 | 측벽부 | 균열 | 0.2 | 0.5 | | 1 | m | 0.50 |
| 7 | 구 | 측벽부 | 균열 | 0.2 | 5.5 | | 1 | m | 5.50 |
| 8 | 구 | 측벽부 | 균열 | 0.2 | 2.0 | | 1 | m | 2.00 |
| 13 | 구 | 측벽부 | 균열 | 0.2 | 0.6 | | 1 | m | 0.60 |
| 14 | 구 | 배수시설 | 측구 균열 | 0.3 | 0.6 | | 1 | m | 0.60 |
| 15 | 구 | 공동구 | 균열 | 0.3 | 0.4 | | 1 | m | 0.40 |
