상주영천고속도로 2024~2025년 시설물 안전점검 용역  
(2024년 하반기 정기안전점검)

# 외 관 조 사 망 도

산하교

2024.11

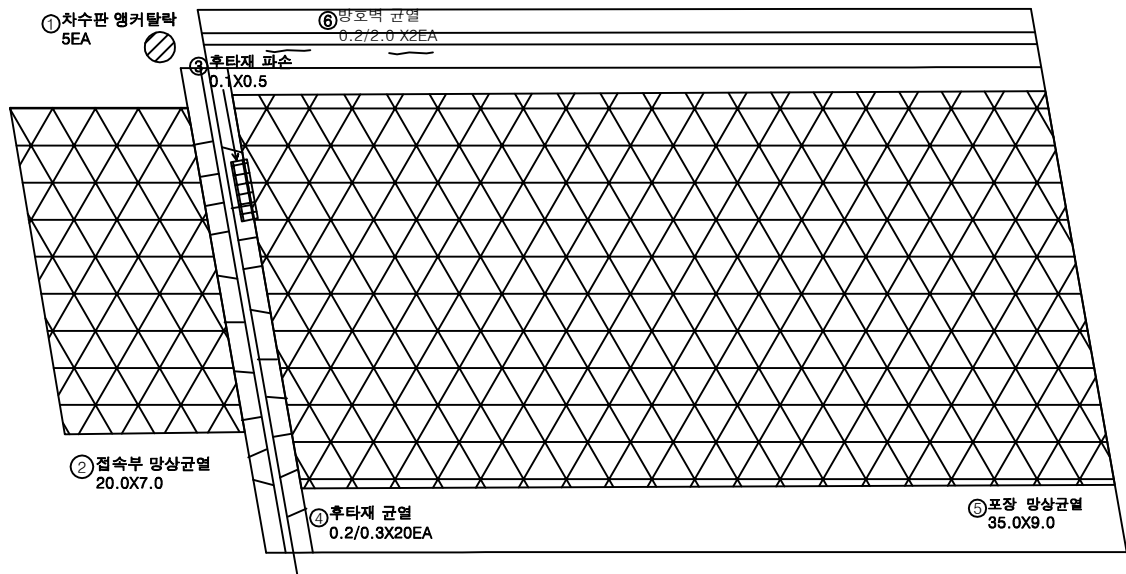
상 주 방 향

| 번호 | 구분 | 부재 | 손상내용 | 손상현황 | | | | | 비고 |
|---|---|---|---|---|---|---|---|---|---|
| 1 | 19하 | 신축이음 | 차수판 앵커탈락 | | | | 5.00 | EA | 5 |
| 2 | 19하 | 교면포장 | 접속부 망상균열 | | 20.0 | 7.0 | 140.00 | m <sup>2</sup> | 1 |
| 3 | 19하 | 신축이음 | 후타재 파손 | | 0.1 | 0.5 | 0.05 | m <sup>2</sup> | 1 |
| 4 | 19하 | 신축이음 | 후타재 균열 | 0.2 | 0.3 | | 6.00 | m | 20 |
| 5 | 19하 | 교면포장 | 포장 망상균열 | | 35.0 | 9.0 | 315.00 | m <sup>2</sup> | 1 |
| 6 | 21하 | 방호벽 | 방호벽 균열 | 0.2 | 2.0 | | 4.00 | m | 2 |

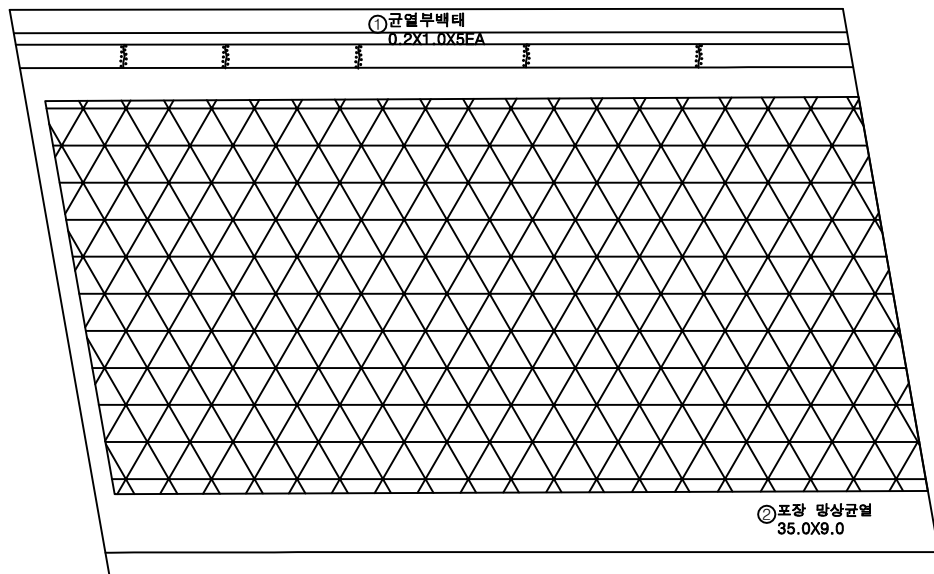
영천방향

| 번호 | 구분 | 부재 | 손상내용 | 손상현황 | | | | | | 비 고 |
|---|---|---|---|---|---|---|---|---|---|---|
| 1 | 19하 | 방호벽 | 균열부백테 | | 0.2 | 1.0 | 1.00 | m <sup>2</sup> | 5 | |
| 2 | 19하 | 교면포장 | 포장 망상균열 | | 35.0 | 9.0 | 315.00 | m <sup>2</sup> | 1 | |

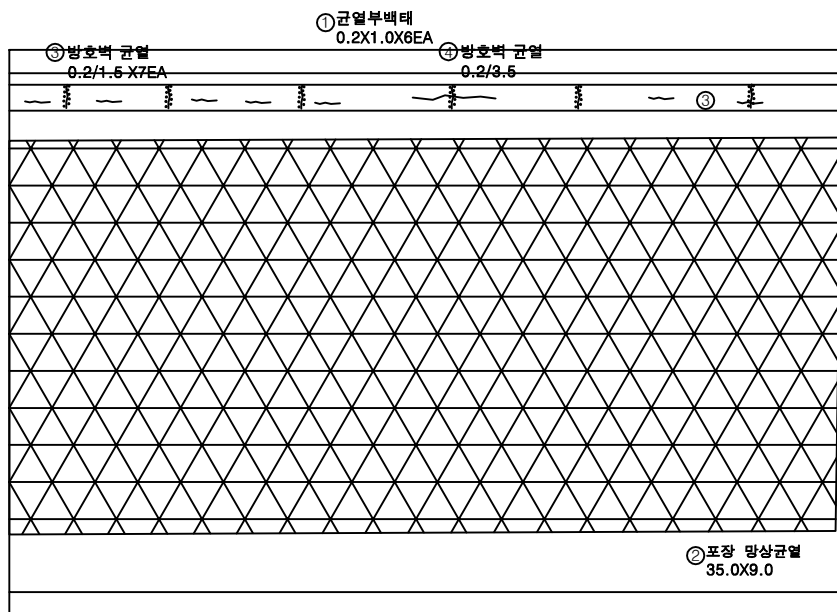
영천방향

| 번호 | 구분 | 부재 | 손상내용 | 손상현황 | | | | | 비고 |
|---|---|---|---|---|---|---|---|---|---|
| 1 | 19하 | 방호벽 | 균열부백태 | | 0.2 | 1.0 | 1.20 | m <sup>2</sup> | 6 |
| 2 | 19하 | 교면포장 | 포장 망상균열 | | 35.0 | 9.0 | 315.00 | m <sup>2</sup> | 1 |
| 3 | 23하 | 방호벽 | 방호벽 균열 | 0.2 | 1.5 | | 10.50 | m | 7 |
| 4 | 23하 | 방호벽 | 방호벽 균열 | 0.2 | 3.5 | | 3.50 | m | 1 |

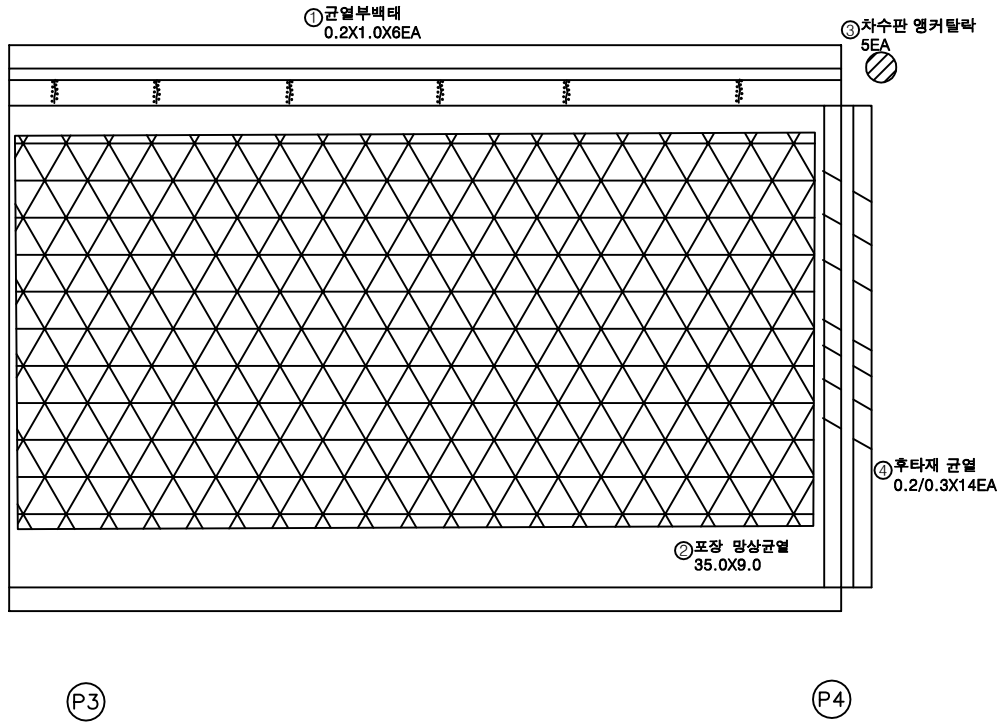
| 번호 | 구분 | 부재 | 손상내용 | 손상현황 | | | | | 비 고 |
|---|---|---|---|---|---|---|---|---|---|
| 1 | 19하 | 방호벽 | 균열부백태 | | 0.2 | 1.0 | 1.20 | m <sup>2</sup> | 6 |
| 2 | 19하 | 교면포장 | 포장 망상균열 | | 35.0 | 9.0 | 315.00 | m <sup>2</sup> | 1 |
| 4 | 19하 | 신축이음 | 후타재 균열 | 0.2 | 0.3 | | 4.20 | m | 14 |

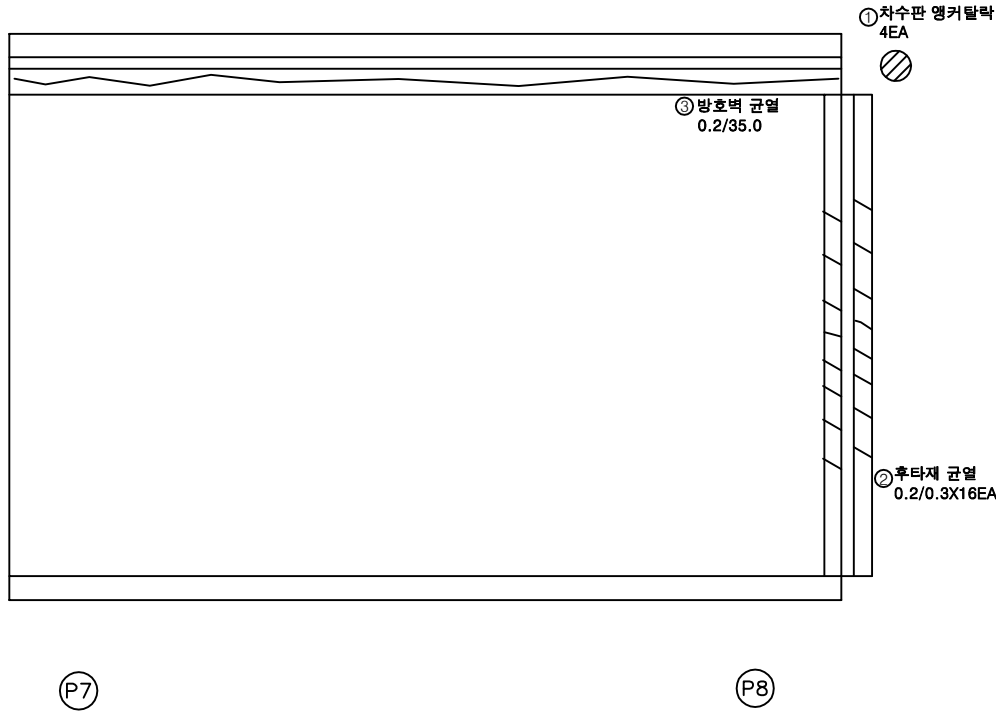
영천방향

| 번호 | 구분 | 부재 | 손상내용 | 손상현황 | | | | | 비고 |
|---|---|---|---|---|---|---|---|---|---|
| 2 | 19하 | 신축이음 | 후타재 균열 | 0.2 | 0.3 | | 4.80 | m | 16 |
| 3 | 23하 | 방호벽 | 방호벽 균열 | 0.2 | 35.0 | | 35.00 | m | 1 |

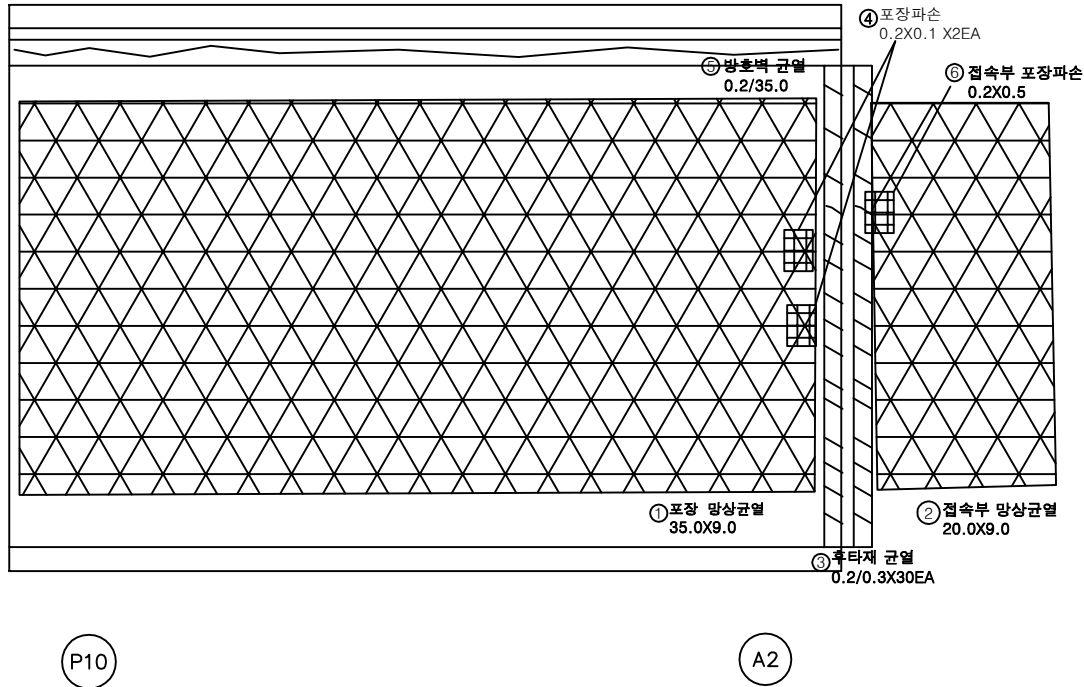
영천방향

| 번호 | 구분 | 부재 | 손상내용 | 손상현황 | | | | | 비 고 |
|---|---|---|---|---|---|---|---|---|---|
| 1 | 19하 | 교면포장 | 포장 망상균열 | | 35.0 | 9.0 | 315.00 | m <sup>2</sup> | 1 |
| 2 | 19하 | 교면포장 | 접속부 망상균열 | | 20.0 | 9.0 | 180.00 | m <sup>2</sup> | 1 |
| 3 | 19하 | 신속이음 | 후타재 균열 | 0.2 | 0.3 | | 9.00 | m | 30 |
| 5 | 23하 | 방호벽 | 방호벽 균열 | 0.2 | 35.0 | | 35.00 | m | 1 |

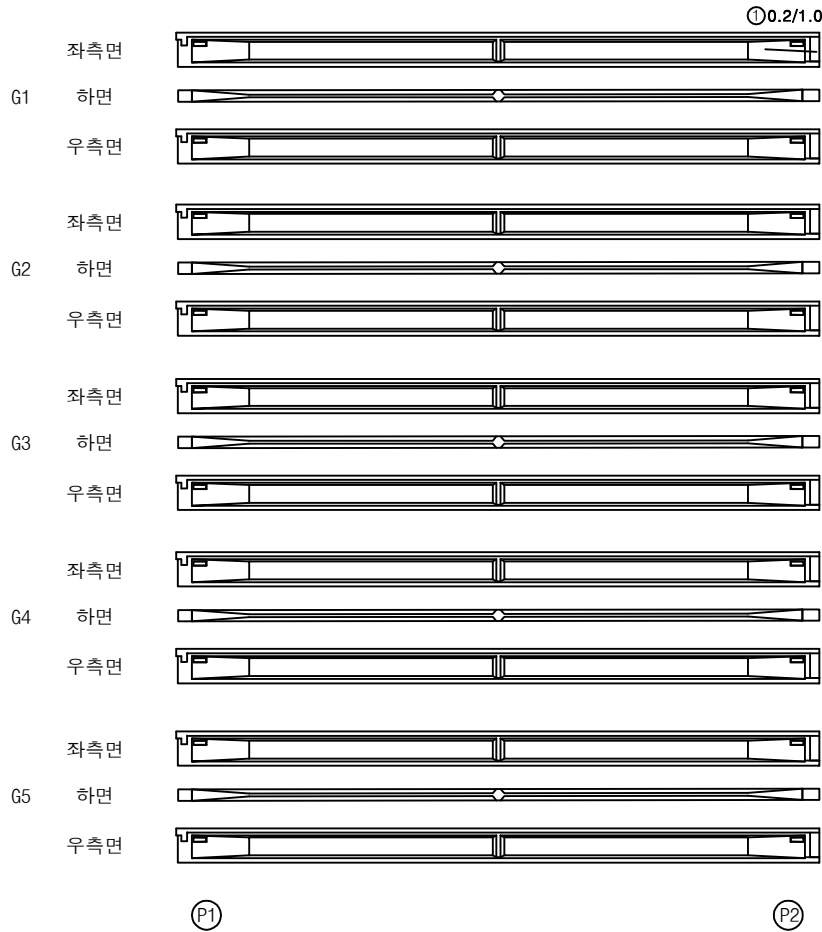
| 번호 | 구분 | 부재 | 손상내용 | 손상현황 | | | | | | 비고 |
|---|---|---|---|---|---|---|---|---|---|---|
| 1 | 19하 | 거더 | 균열(0.3mm미만) | 0.2 | 1.0 | | 1.00 | m | 1 | |

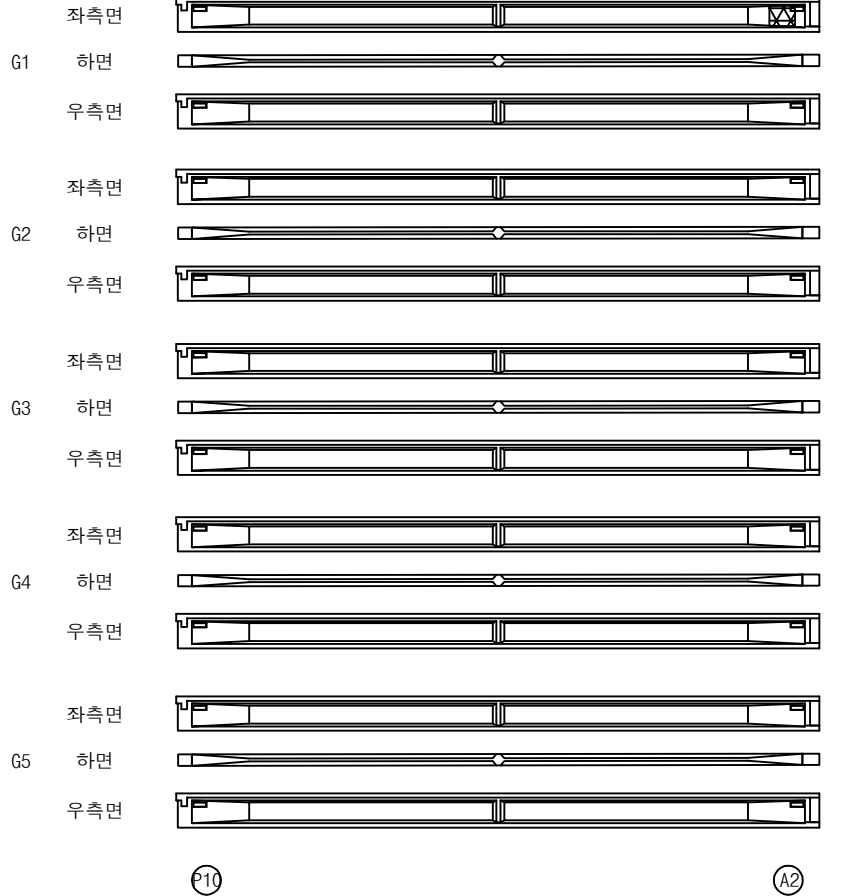
| 번호 | 구분 | 부재 | 손상내용 | 손상현황 | | | | | | 비고 |
|---|---|---|---|---|---|---|---|---|---|---|
| 1 | 23하 | 거더 | 망상균열 | 0.2 | 2.0 | 2.0 | 4.00 | m <sup>2</sup> | 1 | |

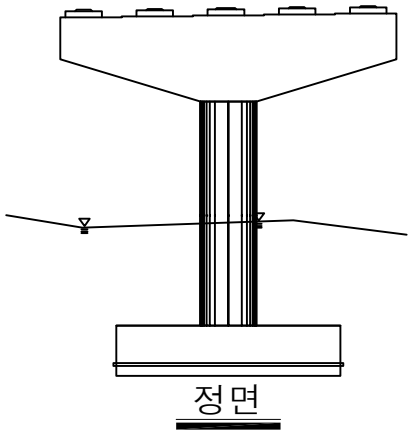
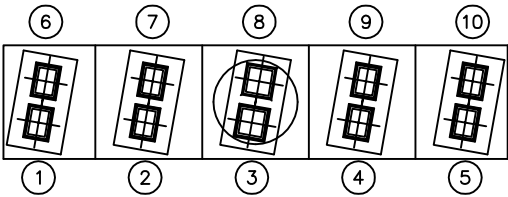
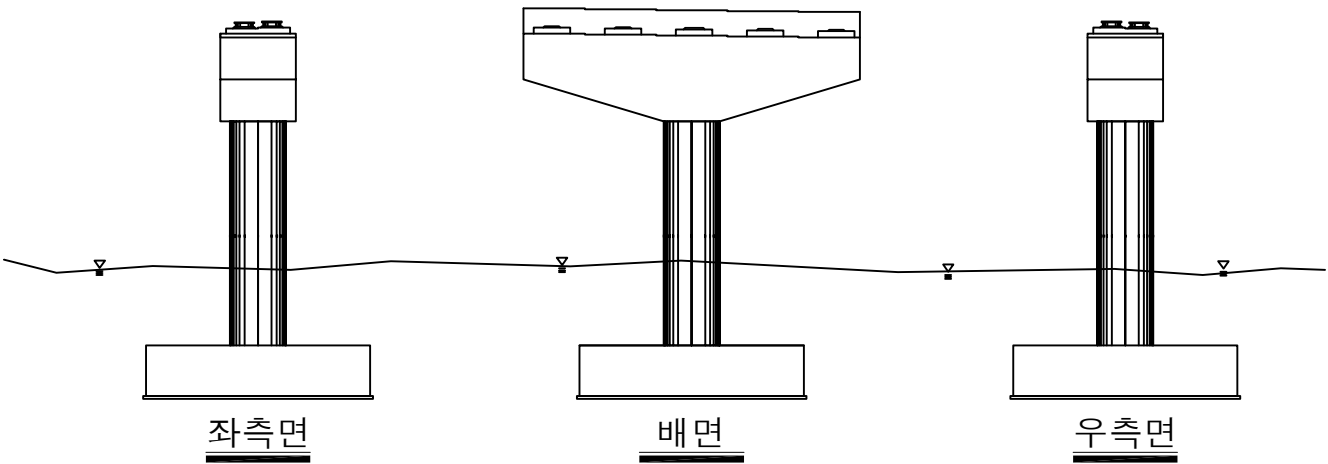
○ 미세 망상균열 전구간

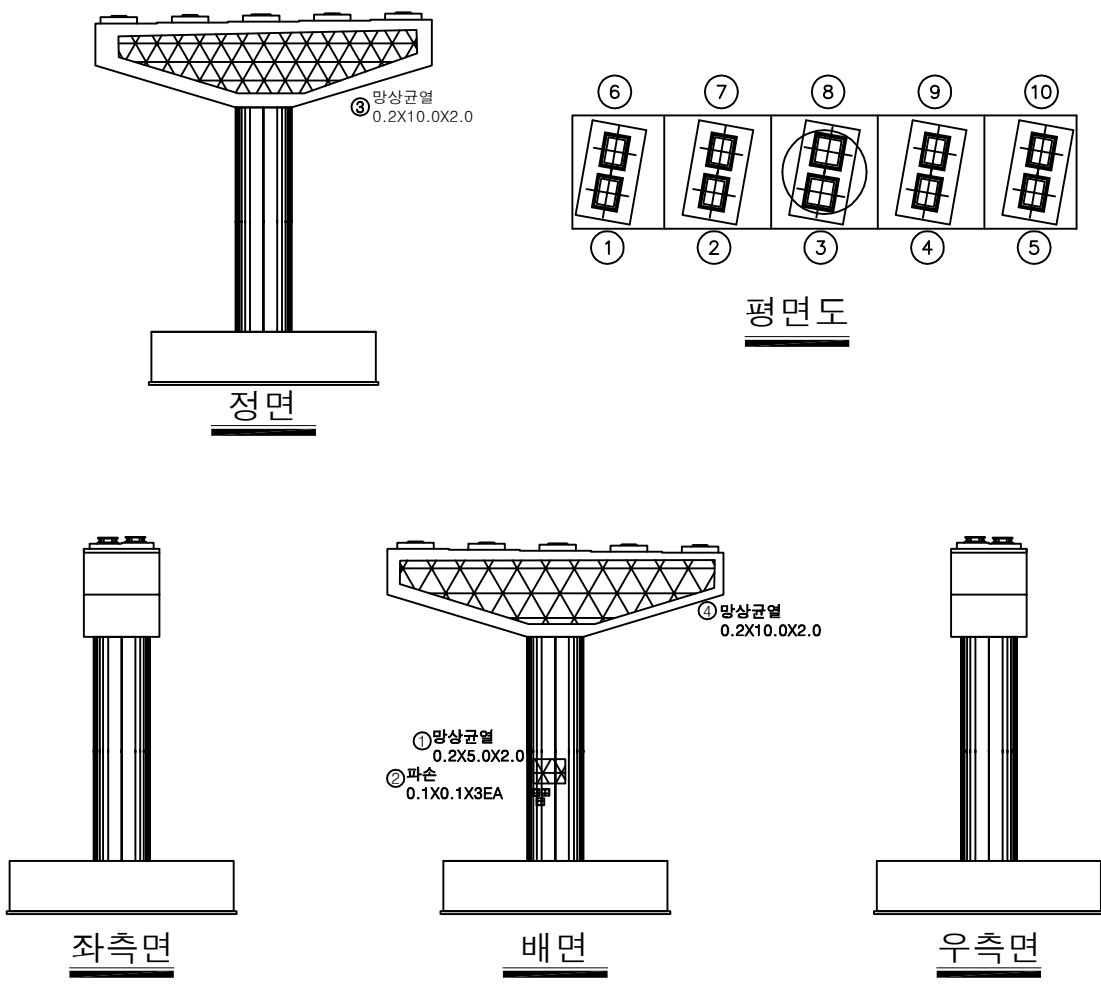
| 번호 | 구분 | 부재 | 손상내용 | 손상현황 | | | | | 개소 | 비고 |
|---|---|---|---|---|---|---|---|---|---|---|
| 1 | 19하 | 교각 | 망상균열 | 0.2 | 5.0 | 2.0 | 10.00 | m <sup>2</sup> | 1 | |
| 3 | 21하 | 교각 | 망상균열 | 0.2 | 10.0 | 2.0 | 20.00 | m <sup>2</sup> | 1 | |
| 4 | 23하 | 교각 | 망상균열 | 0.2 | 10.0 | 2.0 | 20.00 | m <sup>2</sup> | 1 | |

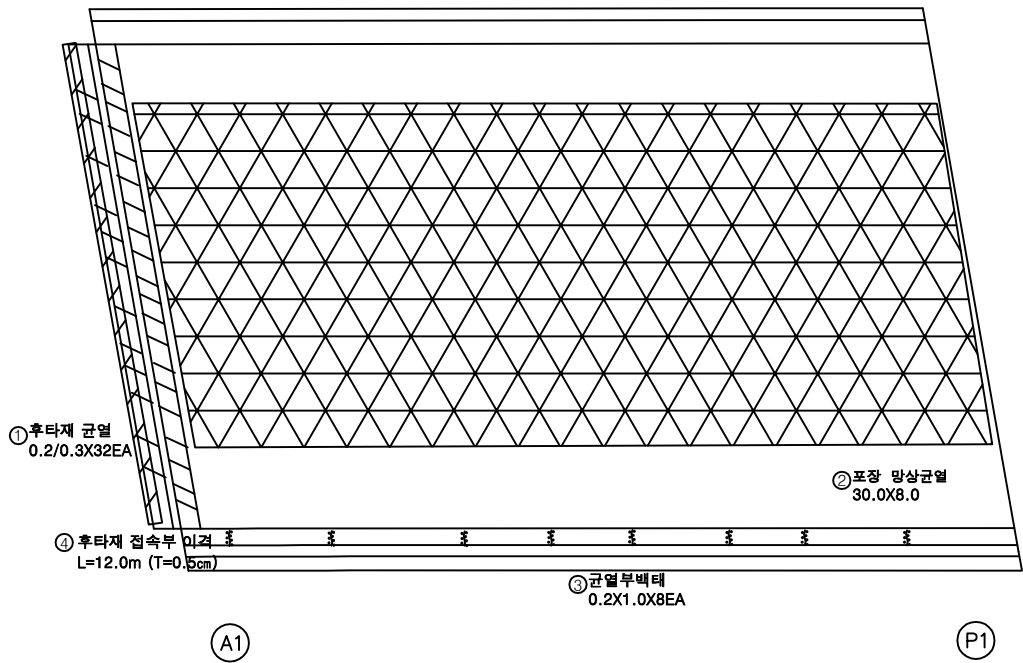
영천방향

| 번호 | 구분 | 부재 | 손상내용 | 손상현황 | | | | | 비고 |
|---|---|---|---|---|---|---|---|---|---|
| 1 | 19하 | 신축이음 | 후타재 균열 | 0.2 | 0.3 | | 9.60 | m | 32 |
| 2 | 19하 | 교면포장 | 포장 망상균열 | | 30.0 | 8.0 | 240.00 | m <sup>2</sup> | 1 |
| 3 | 19하 | 방호벽 | 균열부백태 | 0.2 | 1.0 | | 1.60 | m <sup>2</sup> | 8 |

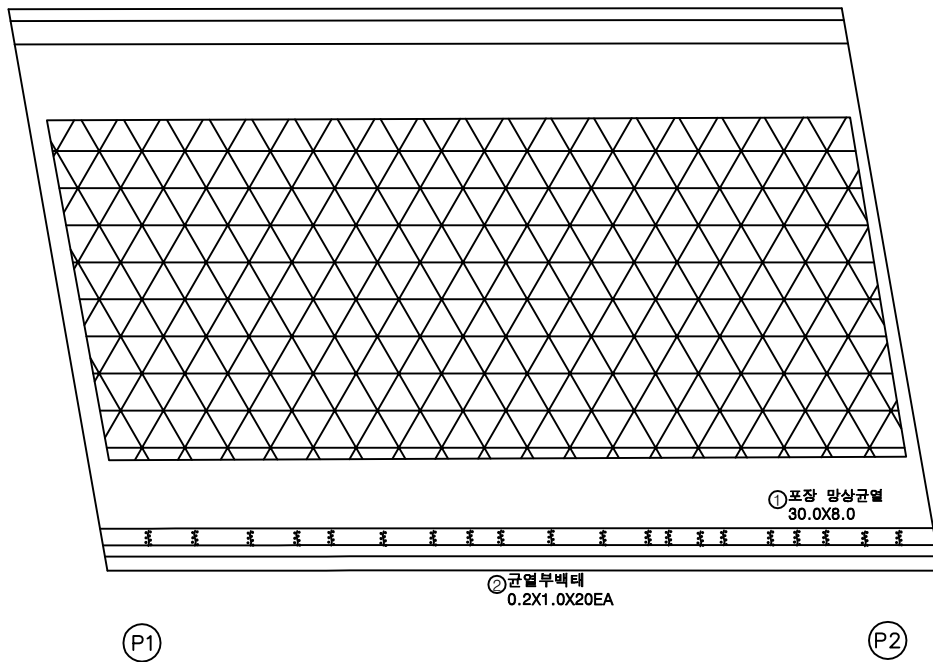
영천방향

| 번호 | 구분 | 부재 | 손상내용 | 손상현황 | | | | | | 비고 |
|---|---|---|---|---|---|---|---|---|---|---|
| 1 | 19하 | 교면포장 | 포장 망상균열 | | 30.0 | 8.0 | 240.00 | m <sup>2</sup> | 1 | |
| 2 | 19하 | 방호벽 | 균열부백테 | | 0.2 | 1.0 | 4.00 | m <sup>2</sup> | 20 | |

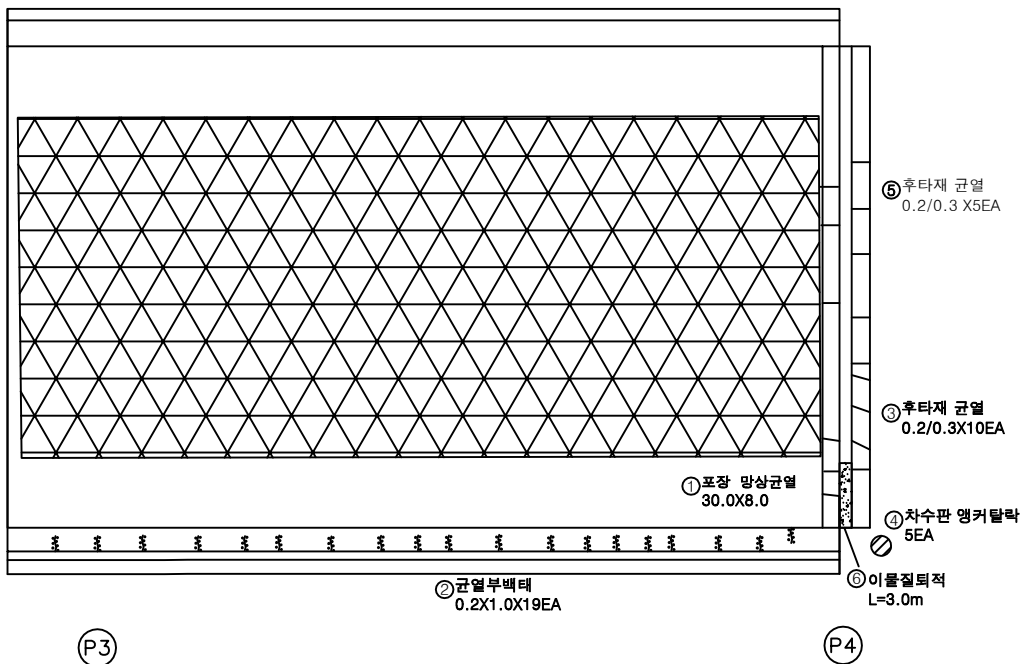
영천방향

| 번호 | 구분 | 부재 | 손상내용 | 손상현황 | | | | | | 비고 |
|---|---|---|---|---|---|---|---|---|---|---|
| 1 | 19하 | 교면포장 | 포장 망상균열 | | 30.0 | 8.0 | 240.00 | m <sup>2</sup> | 1 | |
| 2 | 19하 | 방호벽 | 균열부백태 | | 0.2 | 1.0 | 3.80 | m <sup>2</sup> | 19 | |
| 3 | 19하 | 신속이음 | 후타재 균열 | 0.2 | 0.3 | | 3.00 | m | 10 | |
| 5 | 21하 | 신속이음 | 후타재 균열 | 0.2 | 0.3 | | 1.50 | m | 5 | |

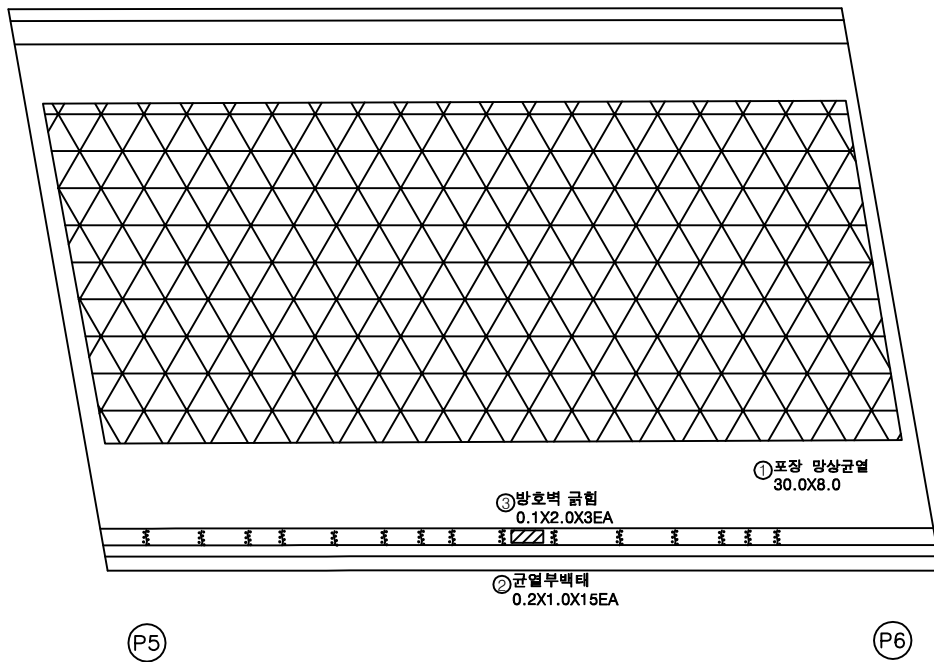
영천방향

| 번호 | 구분 | 부재 | 손상내용 | 손상현황 | | | | | | 비고 |
|---|---|---|---|---|---|---|---|---|---|---|
| 1 | 19하 | 교면포장 | 포장 망상균열 | | 30.0 | 8.0 | 240.00 | m <sup>2</sup> | 1 | |
| 2 | 19하 | 방호벽 | 균열부백테 | | 0.2 | 1.0 | 3.00 | m <sup>2</sup> | 15 | |

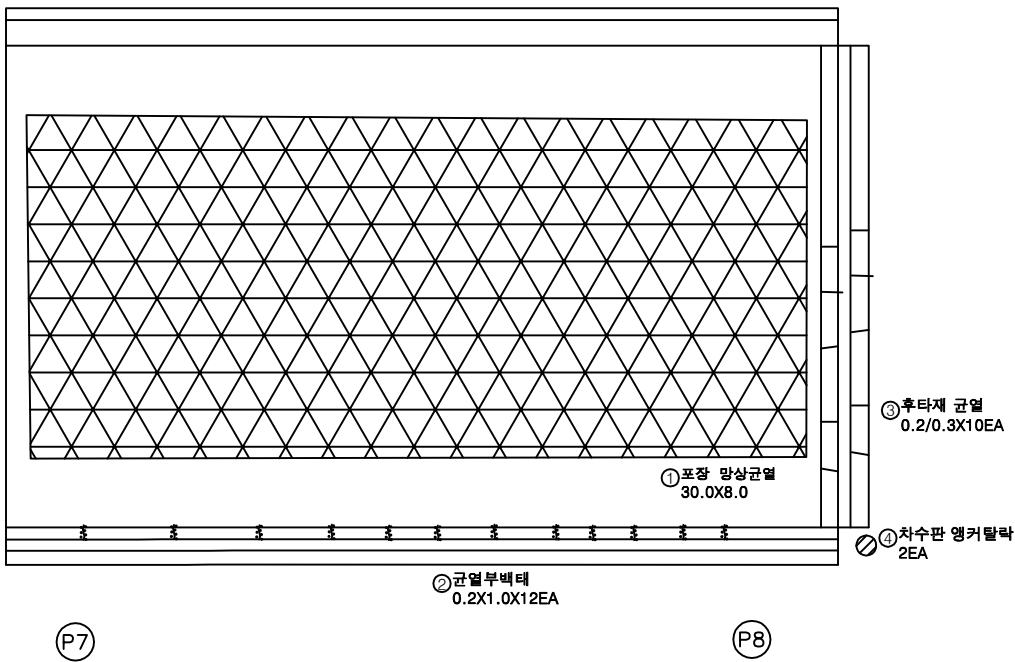
영천방향

| 번호 | 구분 | 부재 | 손상내용 | 손상현황 | | | | | | 비 고 |
|---|---|---|---|---|---|---|---|---|---|---|
| 1 | 19하 | 교면포장 | 포장 망상균열 | | 30.0 | 8.0 | 240.00 | m <sup>2</sup> | 1 | |
| 2 | 19하 | 방호벽 | 균열부백테 | | 0.2 | 1.0 | 2.40 | m <sup>2</sup> | 12 | |
| 3 | 19하 | 신속이음 | 후타재 균열 | 0.2 | 0.3 | | 3.00 | m | 10 | |

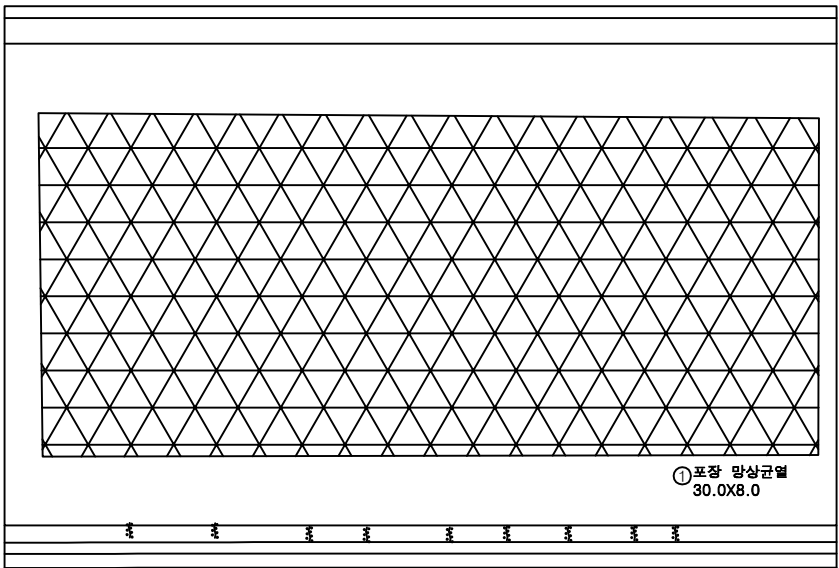
영천방향

| 번호 | 구분 | 부재 | 손상내용 | 손상현황 | | | | | | 비 고 |
|---|---|---|---|---|---|---|---|---|---|---|
| 1 | 19하 | 교면포장 | 포장 망상균열 | | 30.0 | 8.0 | 240.00 | m <sup>2</sup> | 1 | |
| 2 | 19하 | 방호벽 | 균열부백테 | | 0.2 | 1.0 | 1.80 | m <sup>2</sup> | 9 | |

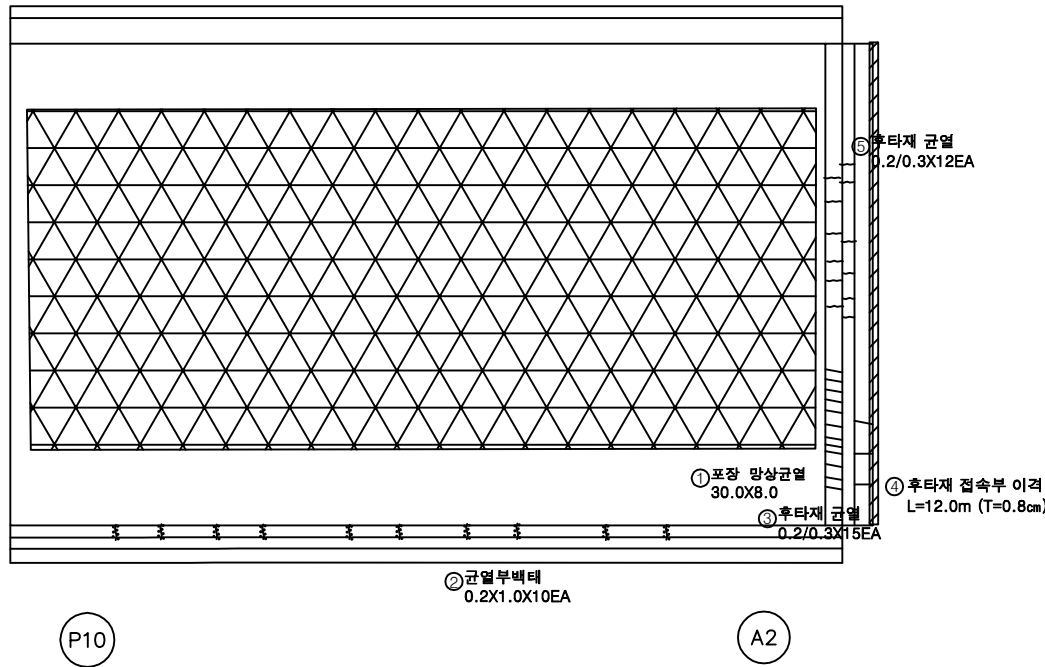
영천방향

| 번호 | 구분 | 부재 | 손상내용 | 손상현황 | | | | | | 비고 |
|---|---|---|---|---|---|---|---|---|---|---|
| 1 | 19하 | 교면포장 | 포장 망상균열 | | 30.0 | 8.0 | 240.00 | m <sup>2</sup> | 1 | |
| 2 | 19하 | 방호벽 | 균열부백테 | | 0.2 | 1.0 | 2.00 | m <sup>2</sup> | 10 | |
| 3 | 19하 | 신속이음 | 후타재 균열 | 0.2 | 0.3 | | 4.50 | m | 15 | |
| 5 | 23하 | 신속이음 | 후타재 균열 | 0.2 | 0.3 | | 3.60 | m | 12 | |
