상주영천고속도로 2024~2025년 시설물 안전점검 용역  
(2024년 하반기 정기안전점검)

# 외 관 조 사 망 도

산하교

ID : 산하교 슬래브상면 S1 (상주방향)

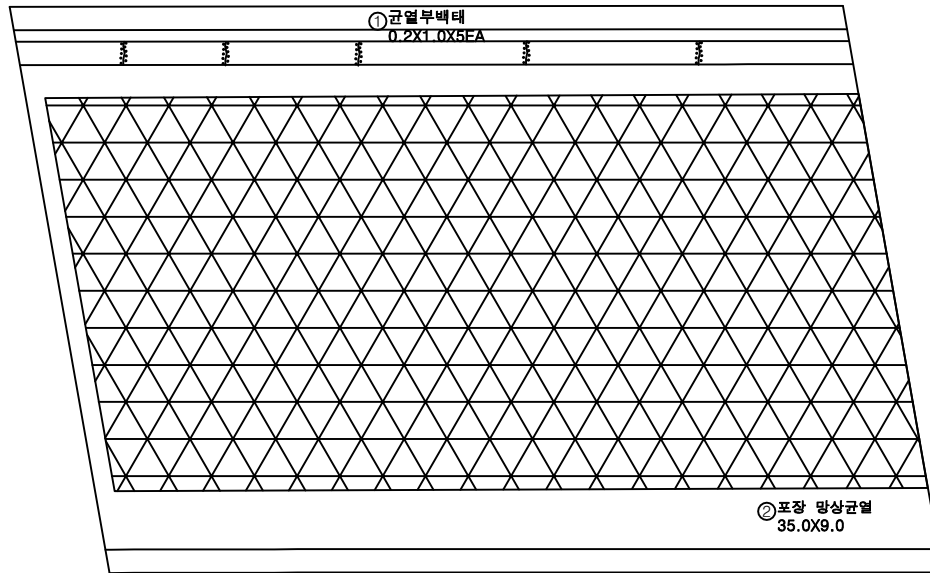
| 번호 | 구분 | 부재 | 손상내용 | 손상현황 | | | | | 비고 |
|---|---|---|---|---|---|---|---|---|---|
| 1 | 19하 | 방호벽 | 균열부백테 | | 0.2 | 1.0 | 1.00 | m <sup>2</sup> | 5 |
| 2 | 19하 | 교면포장 | 포장 망상균열 | | 35.0 | 9.0 | 315.00 | m <sup>2</sup> | 1 |

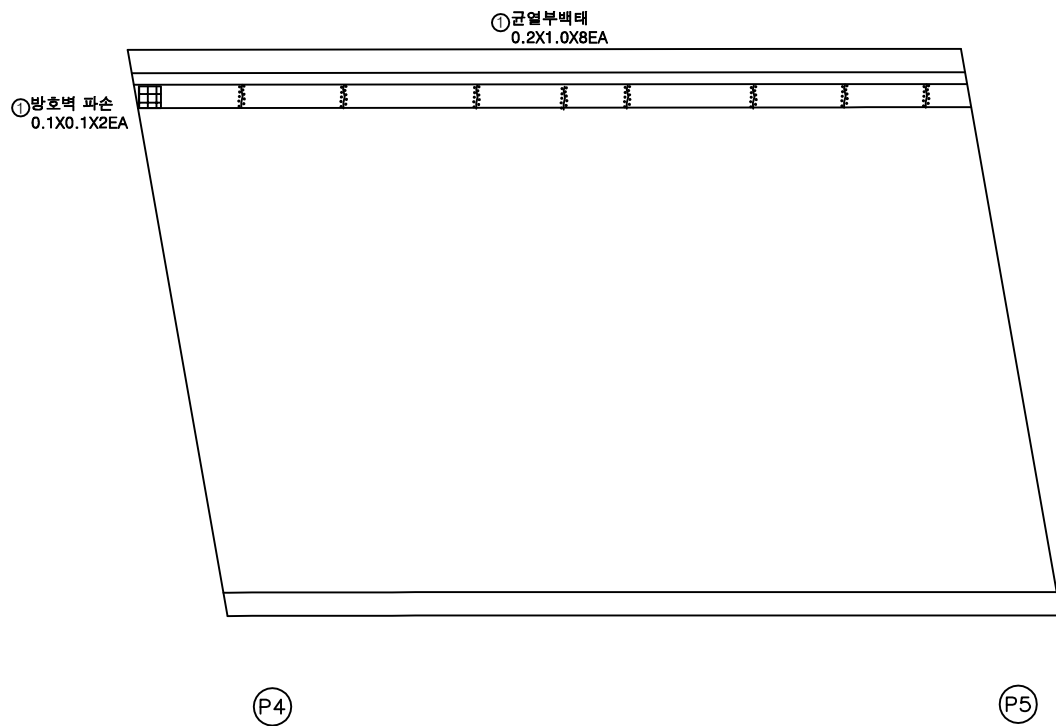
| 번호 | 구분 | 부재 | 손상내용 | 손상현황 | | | | | 비 고 |
|---|---|---|---|---|---|---|---|---|---|
| 1 | 19하 | 방호벽 | 균열부백태 | | 0.2 | 1.0 | 1.60 | m <sup>2</sup> | 8 |

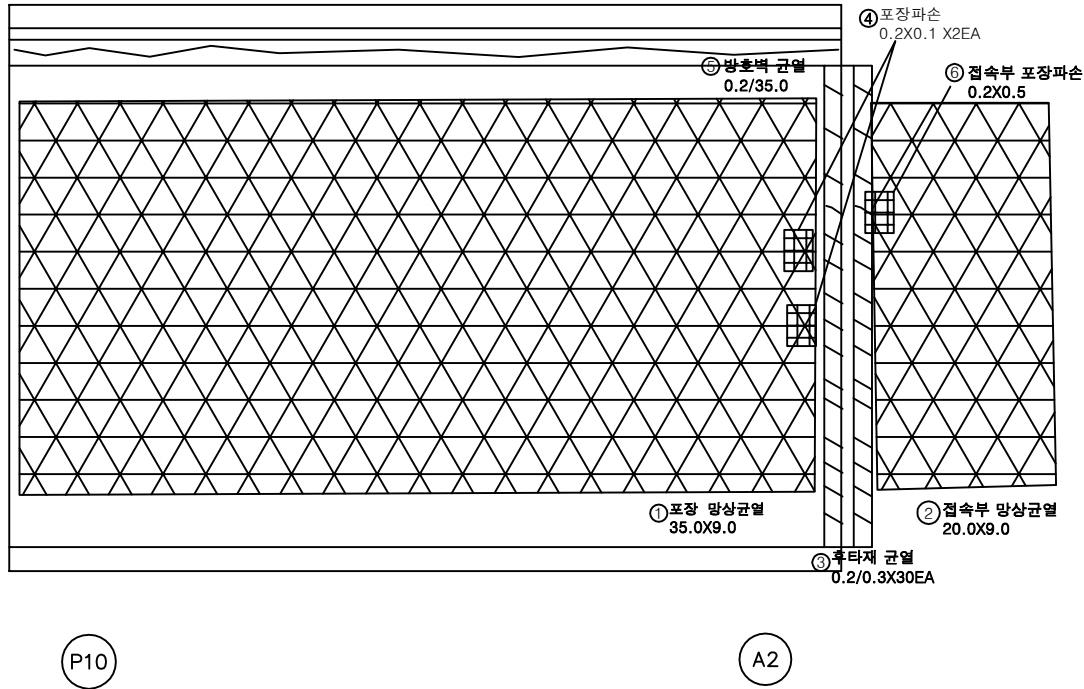
| 번호 | 구분 | 부재 | 손상내용 | 손상현황 | | | | | 비 고 |
|---|---|---|---|---|---|---|---|---|---|
| 1 | 19하 | 교면포장 | 포장 망상균열 | | 35.0 | 9.0 | 315.00 | m <sup>2</sup> | 1 |
| 2 | 19하 | 교면포장 | 접속부 망상균열 | | 20.0 | 9.0 | 180.00 | m <sup>2</sup> | 1 |
| 3 | 19하 | 신축이음 | 후타재 균열 | 0.2 | 0.3 | | 9.00 | m | 30 |
| 5 | 23하 | 방호벽 | 방호벽 균열 | 0.2 | 35.0 | | 35.00 | m | 1 |

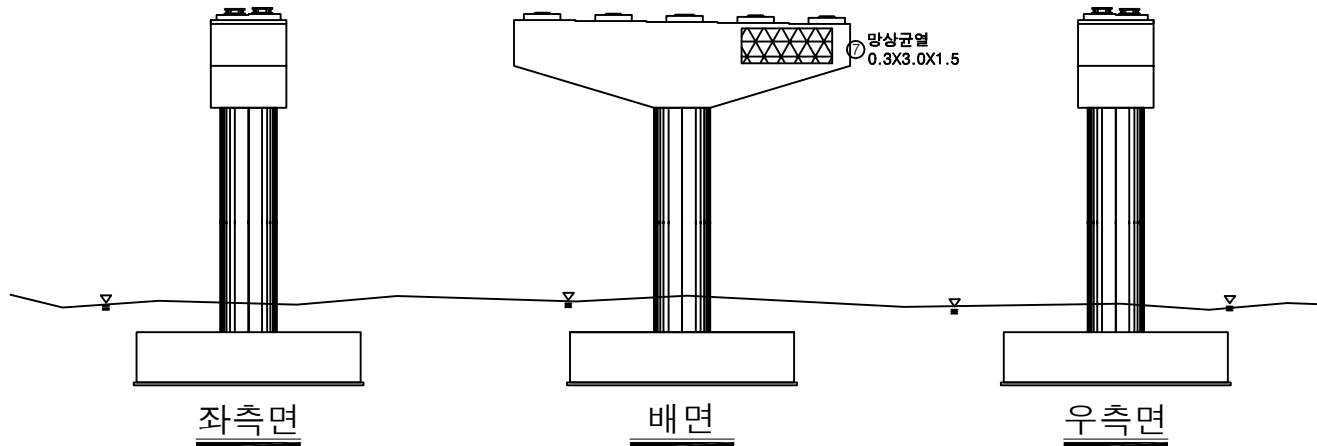
| 번호 | 구분 | 부재 | 손상내용 | 손상현황 | | | | | 비고 |
|---|---|---|---|---|---|---|---|---|---|
| 2 | 19하 | 교량받침 | 무수축물탈 균열 | 0.1 | 0.2 | | 0.40 | m | 2 |
| 3 | 19하 | 교량받침 | 무수축물탈 균열 | 0.1 | 0.2 | | 0.40 | m | 2 |
| 5 | 19하 | 교량받침 | 무수축물탈 균열 | 0.1 | 0.2 | | 0.40 | m | 2 |
| 6 | 19하 | 교량받침 | 무수축물탈 균열 | 0.1 | 0.2 | | 0.20 | m | 1 |
| 7 | 19하 | 교각 | 망상균열 | 0.3 | 3.0 | 1.5 | 4.50 | m <sup>2</sup> | 1 |

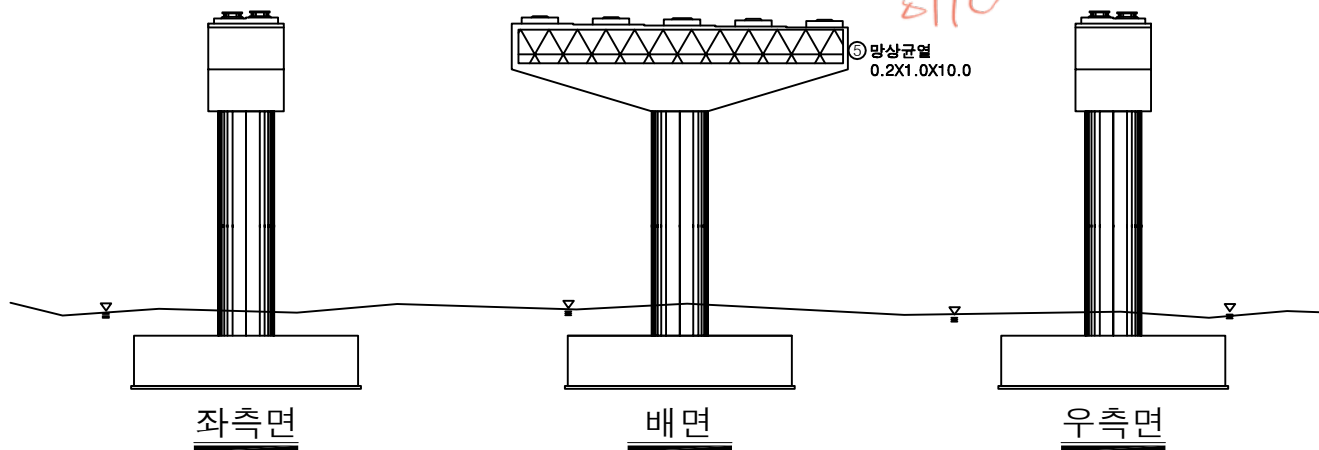
| 번호 | 구분 | 부재 | 손상내용 | 손상현황 | | | | | 비고 |
|---|---|---|---|---|---|---|---|---|---|
| 2 | 19하 | 교량받침 | 무수축물탈 균열 | 0.1 | 0.2 | | 0.20 | m | 1 |
| 3 | 19하 | 교량받침 | 무수축물탈 균열 | 0.1 | 0.2 | | 0.40 | m | 2 |
| 5 | 23하 | 교각 | 왕상균열 | 0.2 | 1.0 | 10.0 | 10.00 | m <sup>2</sup> | 1 |

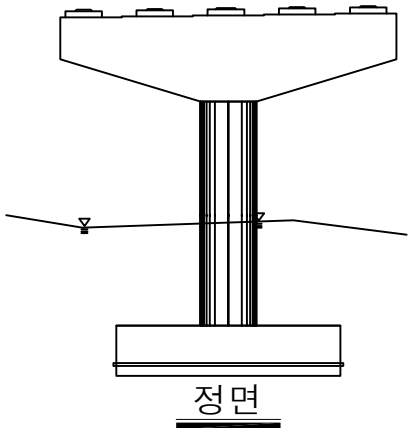
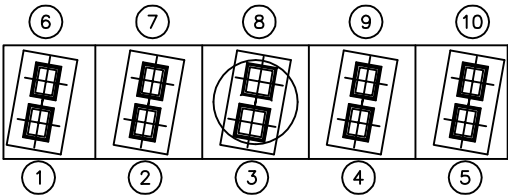
○ 미세 망상균열 전구간

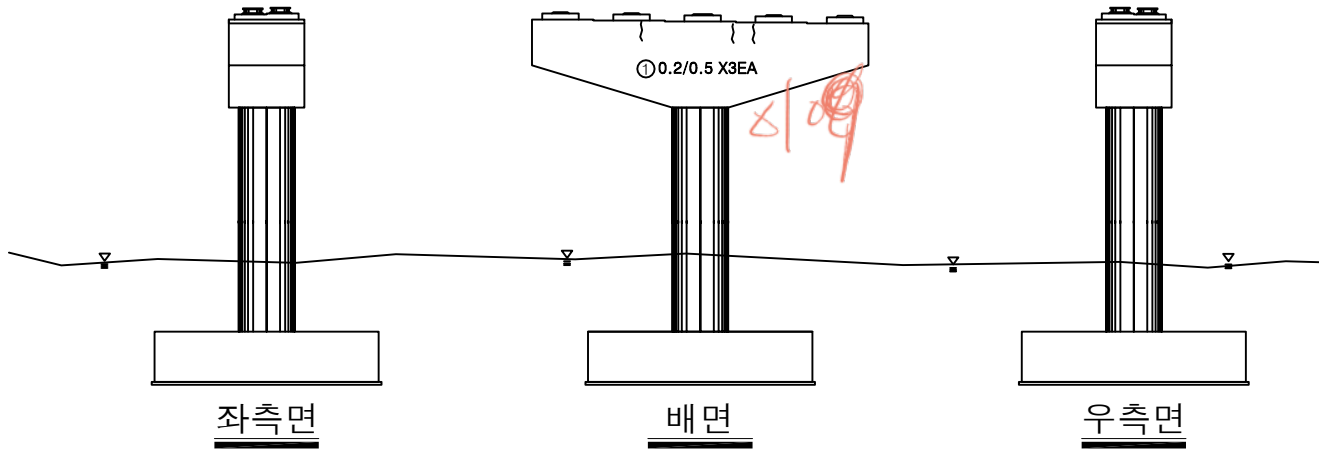
| 번호 | 구분 | 부재 | 손상내용 | 손상현황 | | | | | 비고 |
|---|---|---|---|---|---|---|---|---|---|
| 1 | 21하 | 교각 | 균열(0.3mm미만) | 0.2 | 0.5 | | 1.50 | m | 3 |

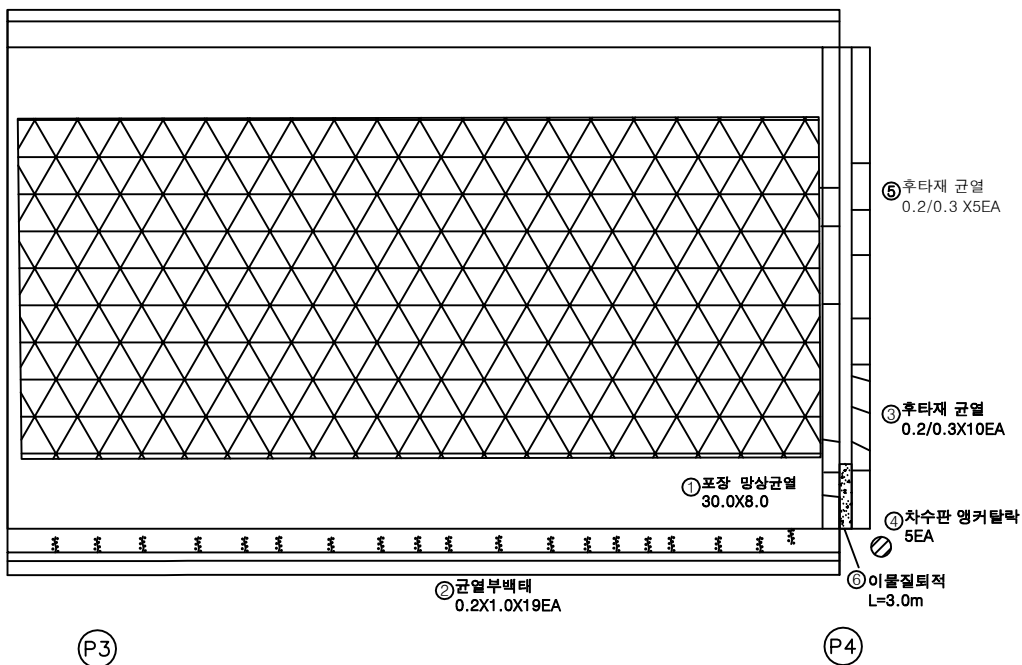
| 번호 | 구분 | 부재 | 손상내용 | 손상현황 | | | | | | 비고 |
|---|---|---|---|---|---|---|---|---|---|---|
| 1 | 19하 | 교면포장 | 포장 망상균열 | | 30.0 | 8.0 | 240.00 | m <sup>2</sup> | 1 | |
| 2 | 19하 | 방호벽 | 균열부백테 | | 0.2 | 1.0 | 3.80 | m <sup>2</sup> | 19 | |
| 3 | 19하 | 신속이음 | 후타재 균열 | 0.2 | 0.3 | | 3.00 | m | 10 | |
| 5 | 21하 | 신속이음 | 후타재 균열 | 0.2 | 0.3 | | 1.50 | m | 5 | |
