상주영천고속도로 2024~2025년 시설물 안전점검 용역  
(2024년 하반기 정기안전점검)

# 외 관 조 사 망 도

산하교

ID : 산하교 슬래브상면 S1 (상주방향)

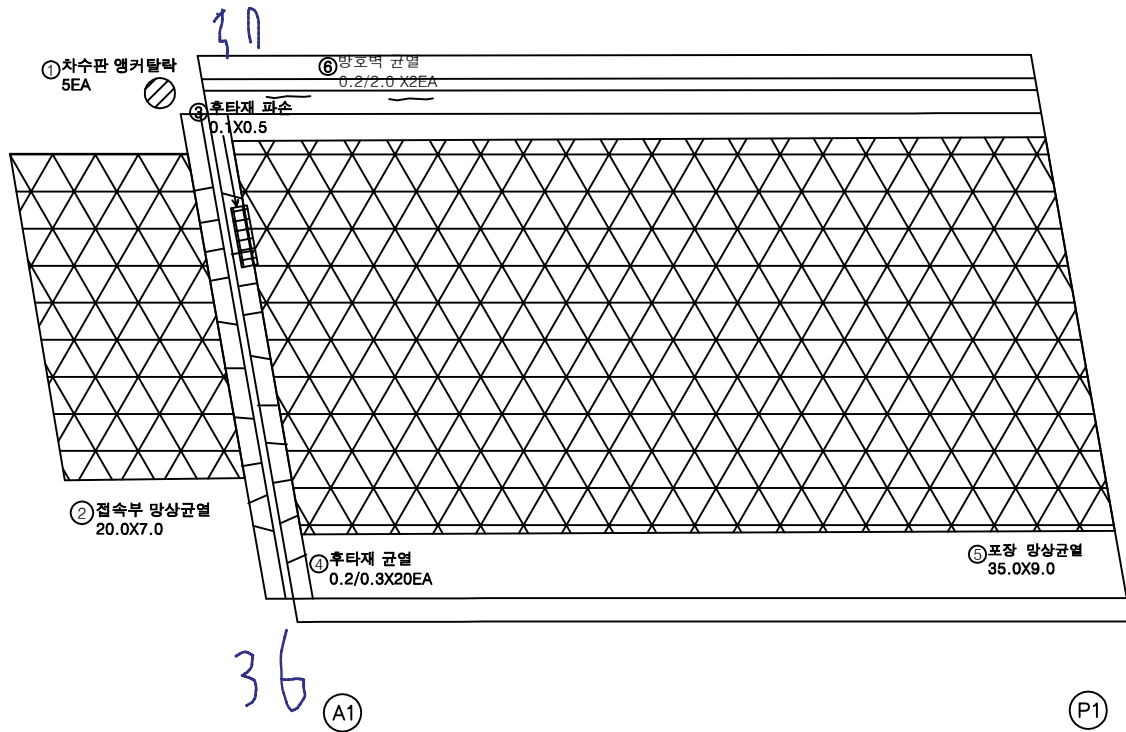
| 번호 | 구분 | 부재 | 손상내용 | 손상현황 | | | | | | 비고 |
|---|---|---|---|---|---|---|---|---|---|---|
| 1 | 19하 | 신축이음 | 차수판 앵커탈락 | | | | 5.00 | EA | 5 | |
| 2 | 19하 | 교면포장 | 접속부 망상균열 | | 20.0 | 7.0 | 140.00 | m <sup>2</sup> | 1 | |
| 3 | 19하 | 신축이음 | 후타재 파손 | | 0.1 | 0.5 | 0.05 | m <sup>2</sup> | 1 | |
| 4 | 19하 | 신축이음 | 후타재 균열 | 0.2 | 0.3 | | 6.00 | m | 20 | |
| 5 | 19하 | 교면포장 | 포장 망상균열 | | 35.0 | 9.0 | 315.00 | m <sup>2</sup> | 1 | |
| 6 | 21하 | 방호벽 | 방호벽 균열 | 0.2 | 2.0 | | 4.00 | m | 2 | |

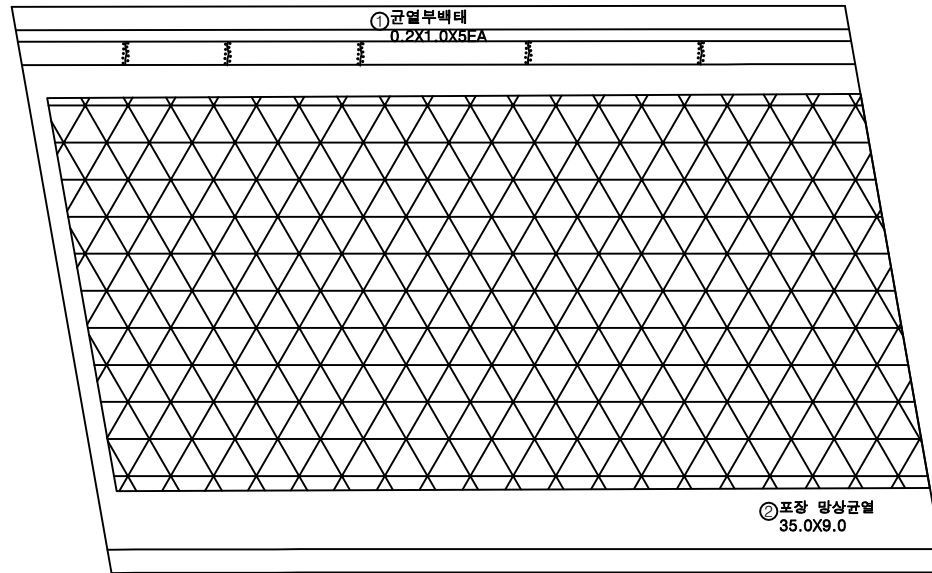
ID : 산하교 슬래브상면 S2 (상주방향)

| 번호 | 구분 | 부재 | 손상내용 | 손상현황 | | | | | 비 고 |
|---|---|---|---|---|---|---|---|---|---|
| 1 | 19하 | 방호벽 | 균열부백테 | | 0.2 | 1.0 | 1.00 | m <sup>2</sup> | 5 |
| 2 | 19하 | 교면포장 | 포장 망상균열 | | 35.0 | 9.0 | 315.00 | m <sup>2</sup> | 1 |

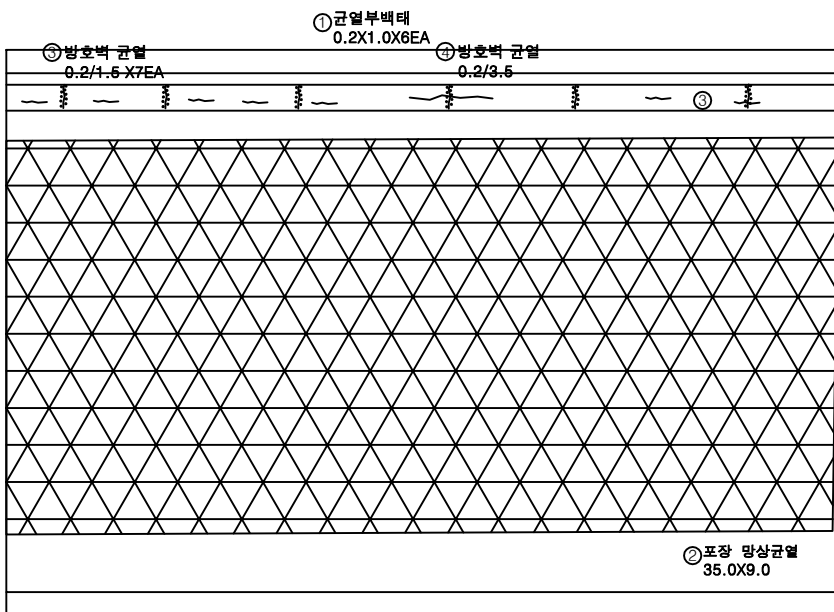
ID : 산하교 슬래브상면 S3 (상주방향)

| 번호 | 구분 | 부재 | 손상내용 | 손상현황 | | | | | 비고 |
|---|---|---|---|---|---|---|---|---|---|
| 1 | 19하 | 방호벽 | 균열부백태 | | 0.2 | 1.0 | 1.20 | m <sup>2</sup> | 6 |
| 2 | 19하 | 교면포장 | 포장 망상균열 | | 35.0 | 9.0 | 315.00 | m <sup>2</sup> | 1 |
| 3 | 23하 | 방호벽 | 방호벽 균열 | 0.2 | 1.5 | | 10.50 | m | 7 |
| 4 | 23하 | 방호벽 | 방호벽 균열 | 0.2 | 3.5 | | 3.50 | m | 1 |

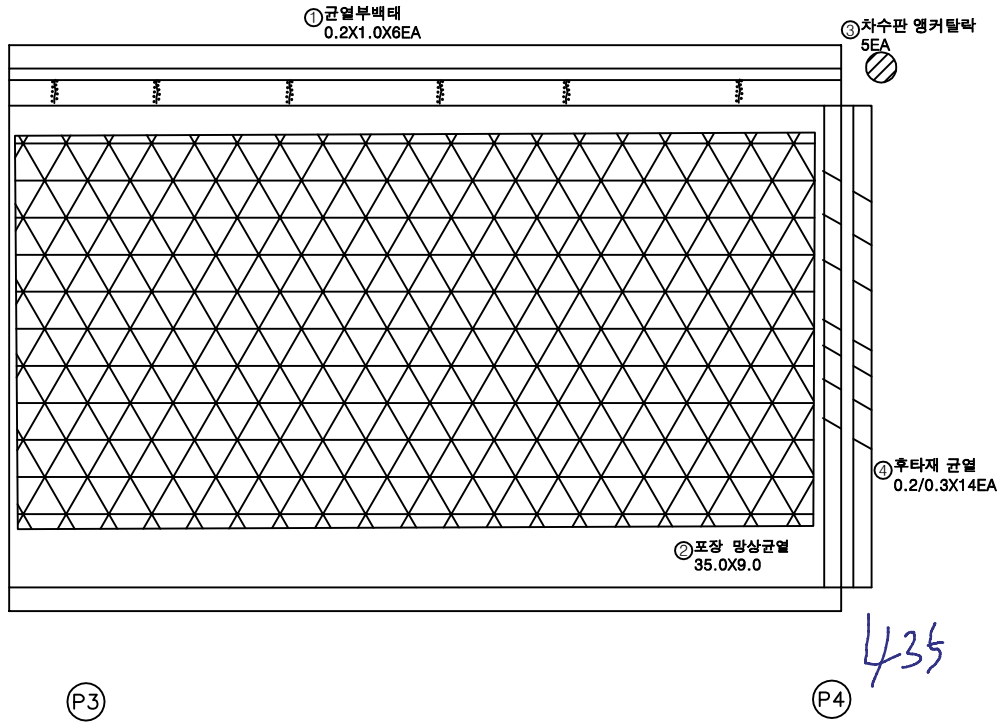
ID : 산하교 슬래브상면 S4 (상주방향)

| 번호 | 구분 | 부재 | 손상내용 | 손상현황 | | | | | 비 고 |
|---|---|---|---|---|---|---|---|---|---|
| 1 | 19하 | 방호벽 | 균열부백태 | | 0.2 | 1.0 | 1.20 | m <sup>2</sup> | 6 |
| 2 | 19하 | 교면포장 | 포장 망상균열 | | 35.0 | 9.0 | 315.00 | m <sup>2</sup> | 1 |
| 3 | 19하 | 신축이음 | 차수판 앵커탈락 | | | | 5.00 | EA | 5 |
| 4 | 19하 | 신축이음 | 후타재 균열 | 0.2 | 0.3 | | 4.20 | m | 14 |

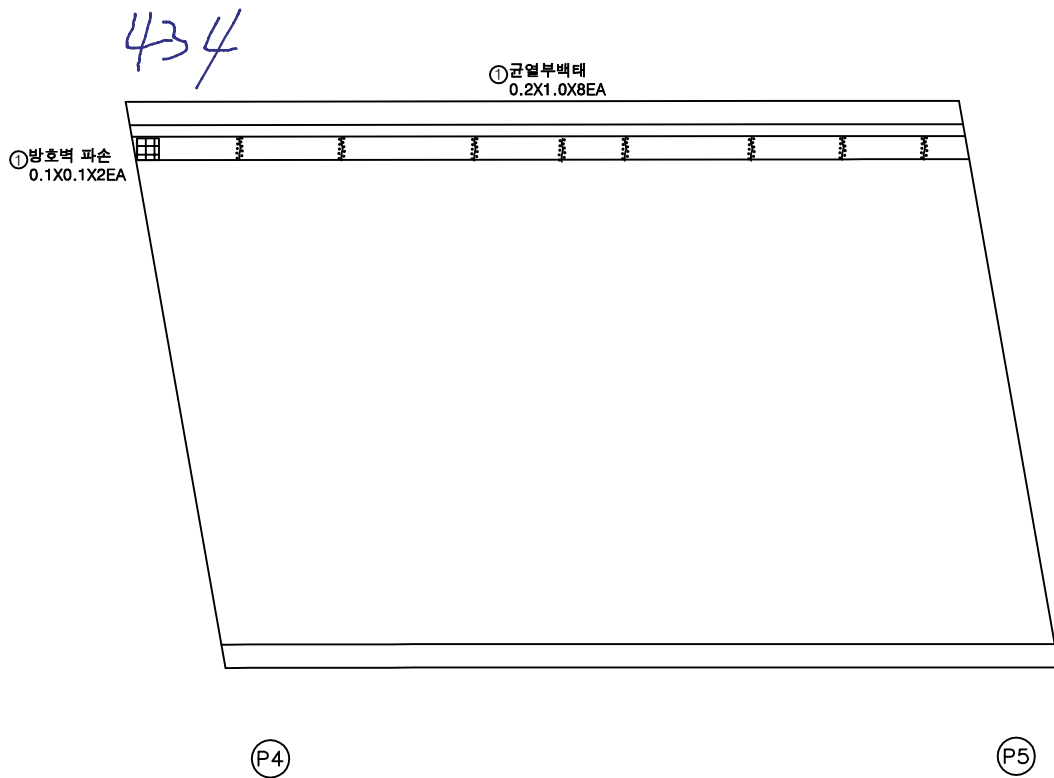
ID : 산하교 슬래브상면 S5 (상주방향)

| 번호 | 구분 | 부재 | 손상내용 | 손상현황 | | | | | 비고 |
|---|---|---|---|---|---|---|---|---|---|
| 1 | 19하 | 방호벽 | 균열부백태 | | 0.2 | 1.0 | 1.60 | m <sup>2</sup> | 8 |
| 2 | 19하 | 방호벽 | 방호벽 파손 | | 0.1 | 0.1 | 0.02 | m <sup>2</sup> | 2 |

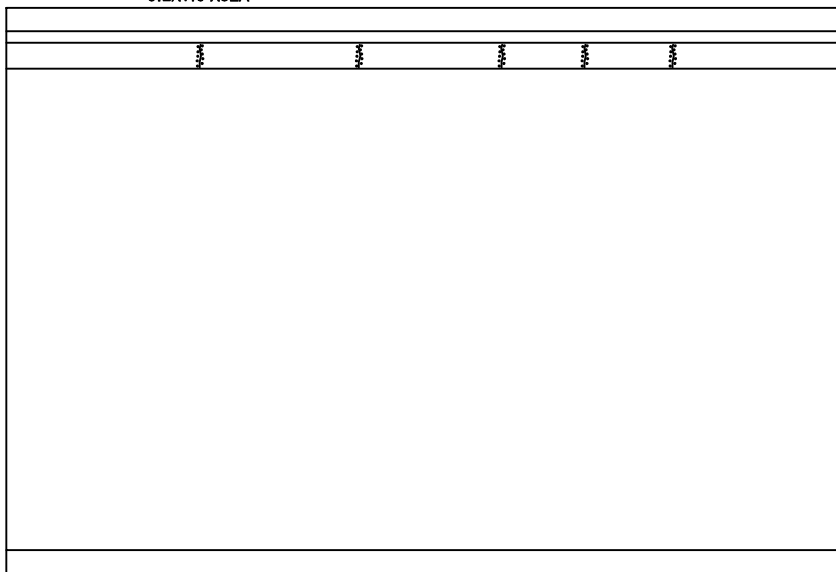
①균열부백태  
0.2X1.0 X5EA

| 번호 | 구분 | 부재 | 손상내용 | 손상현황 | | | | | | 비고 |
|---|---|---|---|---|---|---|---|---|---|---|
| 1 | 21하 | 방호벽 | 균열부백태 | | 0.2 | 1.0 | 1.00 | m <sup>2</sup> | 5 | |

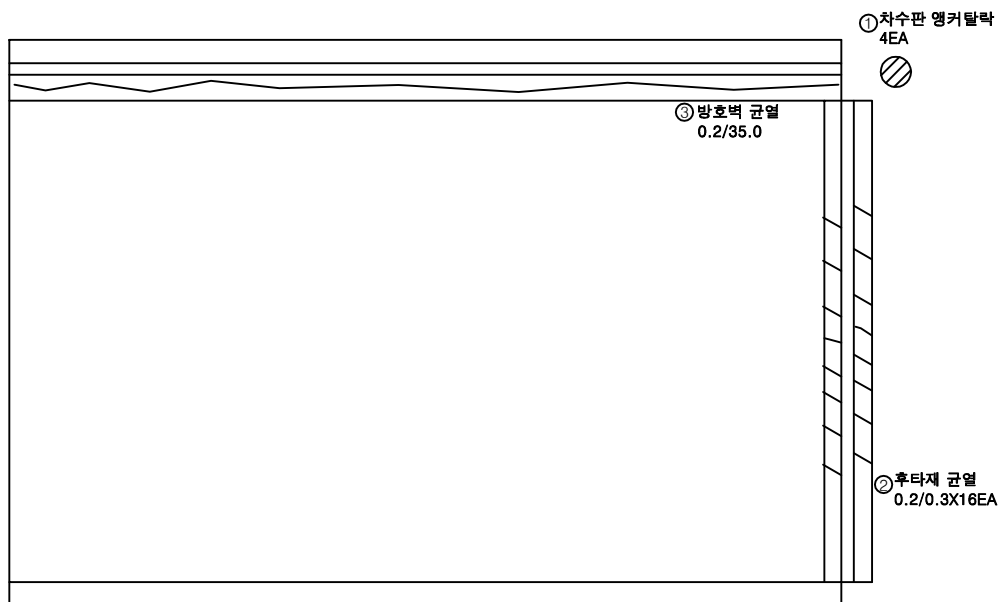
| 번호 | 구분 | 부재 | 손상내용 | 손상현황 | | | | | 비 고 |
|---|---|---|---|---|---|---|---|---|---|
| 1 | 19하 | 신축이음 | 차수판 앵커탈락 | | | | 4.00 | EA | 4 |
| 2 | 19하 | 신축이음 | 후타재 균열 | 0.2 | 0.3 | | 4.80 | m | 16 |
| 3 | 23하 | 방호벽 | 방호벽 균열 | 0.2 | 35.0 | | 35.00 | m | 1 |

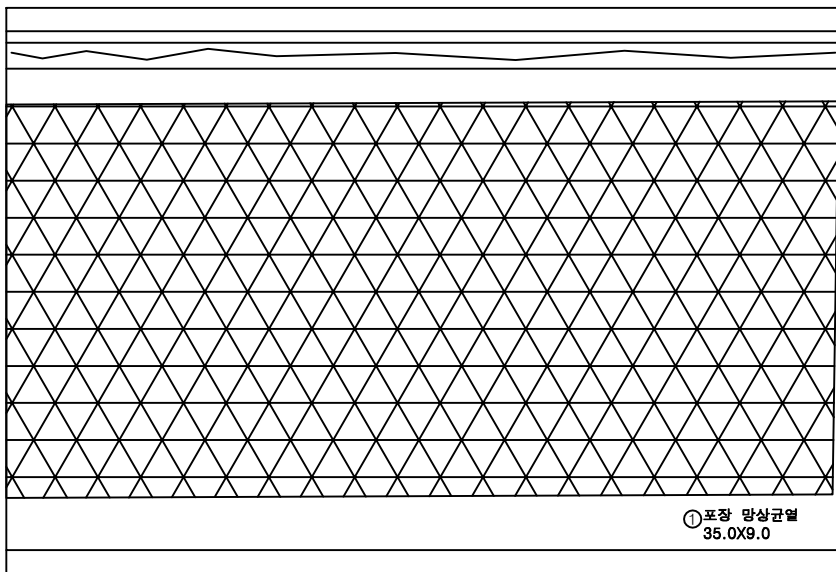
| 번호 | 구분 | 부재 | 손상내용 | 손상현황 | | | | | 비 고 |
|---|---|---|---|---|---|---|---|---|---|
| 1 | 19하 | 교면포장 | 포장 망상균열 | | 35.0 | 9.0 | 315.00 | m <sup>2</sup> | 1 |
| 2 | 23하 | 방호벽 | 방호벽 균열 | 0.2 | 35.0 | | 35.00 | m | 1 |

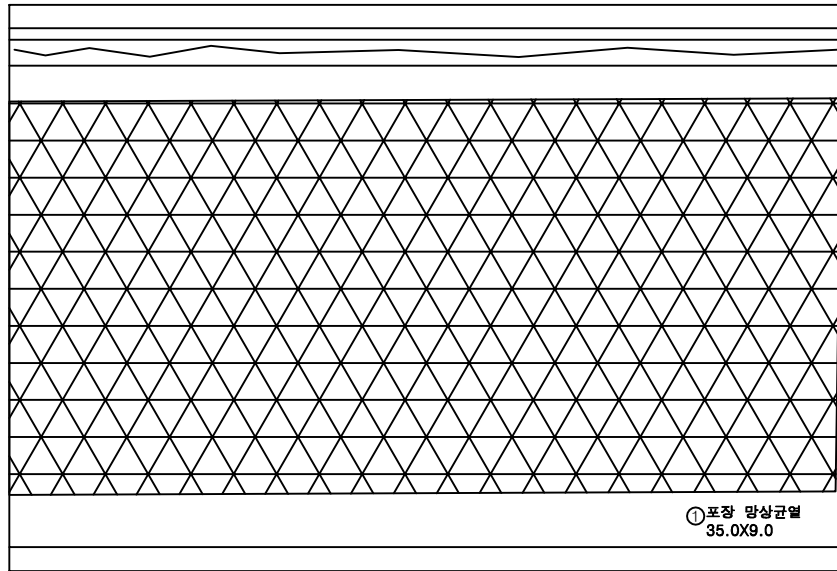
| 번호 | 구분 | 부재 | 손상내용 | 손상현황 | | | | | 비고 |
|---|---|---|---|---|---|---|---|---|---|
| 1 | 19하 | 교면포장 | 포장 망상균열 | | 35.0 | 9.0 | 315.00 | m <sup>2</sup> | 1 |
| 2 | 23하 | 방호벽 | 방호벽 균열 | 0.2 | 35.0 | | 35.00 | m | 1 |
