상주영천고속도로 2024~2025년 시설물 안전점검 용역  
(2024년 하반기 정기안전점검)

# 외 관 조 사 망 도

산하교

ID : 산하교 슬래브상면 S1 (영천방향)

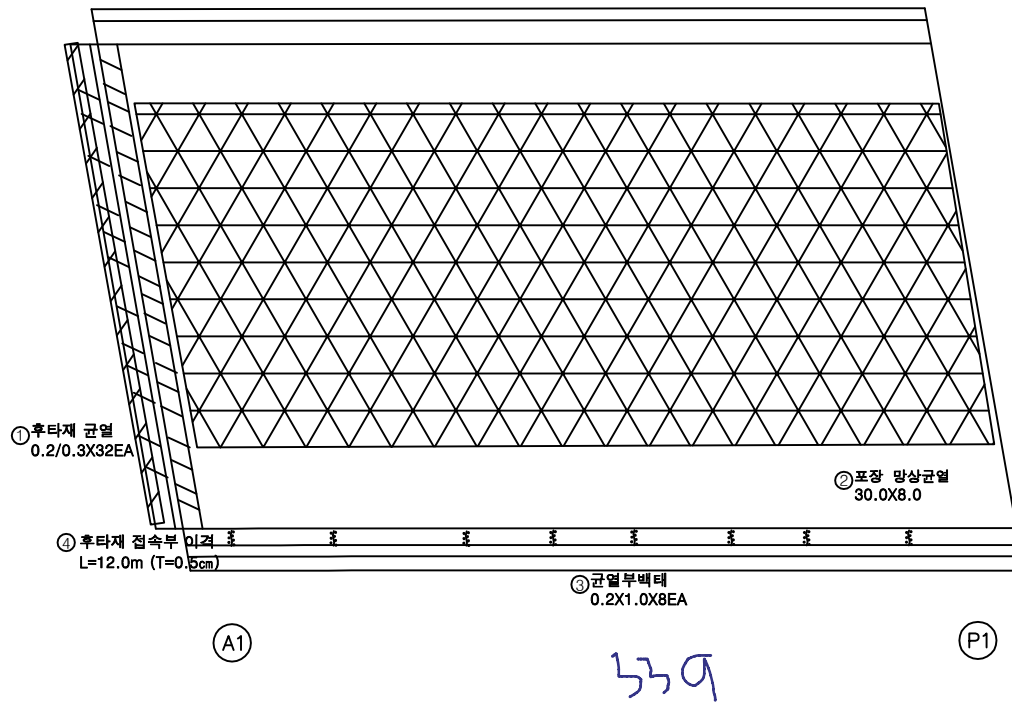
| 번호 | 구분 | 부재 | 손상내용 | 손상현황 | | | | | 비고 |
|---|---|---|---|---|---|---|---|---|---|
| 1 | 19하 | 신축이음 | 후타재 균열 | 0.2 | 0.3 | | 9.60 | m | 32 |
| 2 | 19하 | 교면포장 | 포장 망상균열 | | 30.0 | 8.0 | 240.00 | m <sup>2</sup> | 1 |
| 3 | 19하 | 방호벽 | 균열부백태 | 0.2 | 1.0 | | 1.60 | m <sup>2</sup> | 8 |
| 4 | 23하 | 교면포장 | 후타재 접속부 이격 | | 12.0 | | 12.00 | m | 1 (T=0.5cm) |

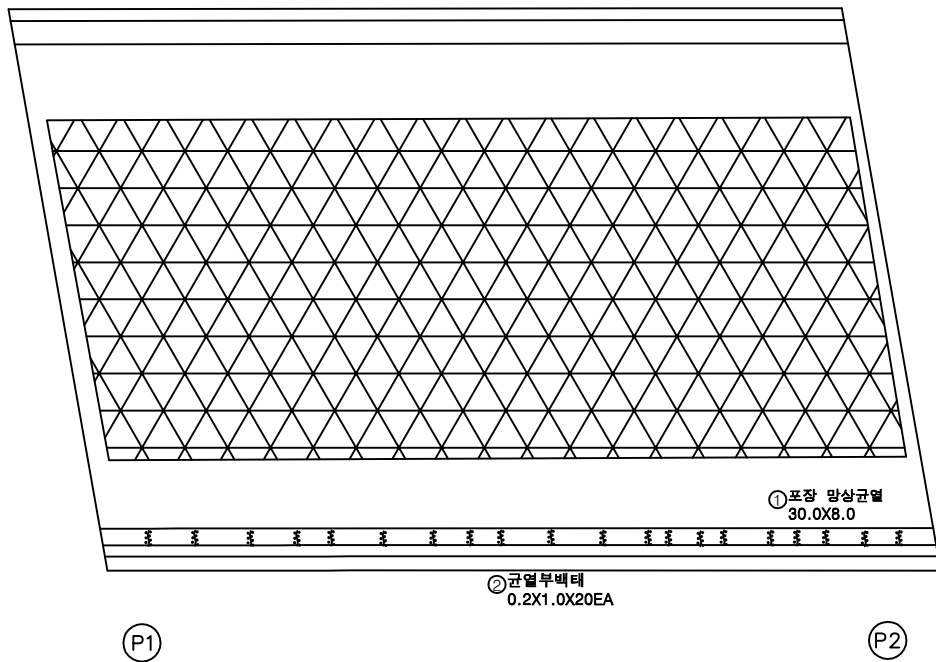
| 번호 | 구분 | 부재 | 손상내용 | 손상현황 | | | | | | 비 고 |
|---|---|---|---|---|---|---|---|---|---|---|
| 1 | 19하 | 교면포장 | 포장 망상균열 | | 30.0 | 8.0 | 240.00 | m <sup>2</sup> | 1 | |
| 2 | 19하 | 방호벽 | 균열부백테 | | 0.2 | 1.0 | 4.00 | m <sup>2</sup> | 20 | |

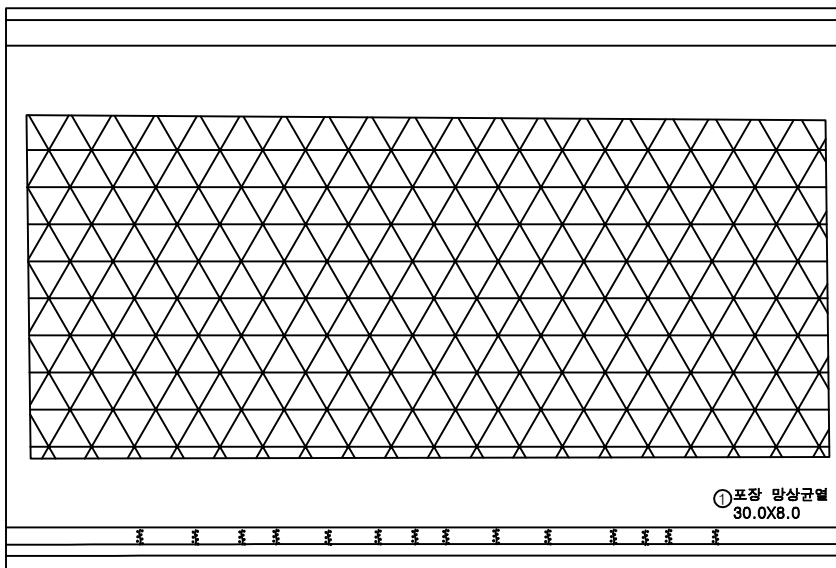
| 번호 | 구분 | 부재 | 손상내용 | 손상현황 | | | | | | 비고 |
|---|---|---|---|---|---|---|---|---|---|---|
| 1 | 19하 | 교면포장 | 포장 망상균열 | | 30.0 | 8.0 | 240.00 | m <sup>2</sup> | 1 | |
| 2 | 19하 | 방호벽 | 균열부백테 | | 0.2 | 1.0 | 2.80 | m <sup>2</sup> | 14 | |

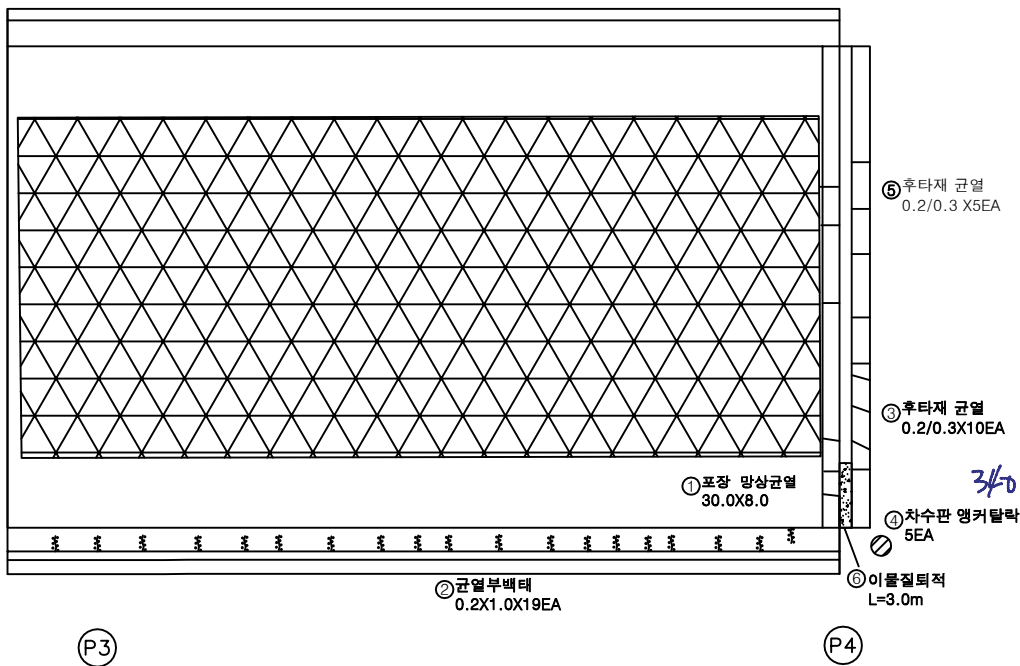
| 번호 | 구분 | 부재 | 손상내용 | 손상현황 | | | | | | 비고 |
|---|---|---|---|---|---|---|---|---|---|---|
| 1 | 19하 | 교면포장 | 포장 망상균열 | | 30.0 | 8.0 | 240.00 | m <sup>2</sup> | 1 | |
| 2 | 19하 | 방호벽 | 균열부백태 | | 0.2 | 1.0 | 3.80 | m <sup>2</sup> | 19 | |
| 3 | 19하 | 신속이음 | 후타재 균열 | 0.2 | 0.3 | | 3.00 | m | 10 | |
| 4 | 19하 | 신속이음 | 차수판 앵커탈락 | | | | 5.00 | EA | 5 | |
| 5 | 21하 | 신속이음 | 후타재 균열 | 0.2 | 0.3 | | 1.50 | m | 5 | |
| 6 | 23하 | 신속이음 | 이물침투적 | | 3.0 | | 3.00 | m | 1 | |

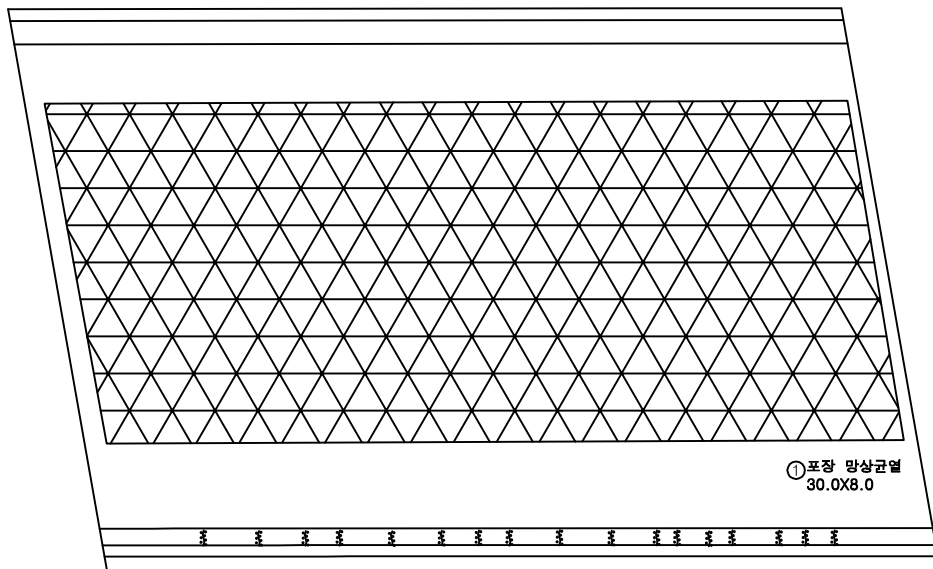
| 번호 | 구분 | 부재 | 손상내용 | 손상현황 | | | | | | 비 고 |
|---|---|---|---|---|---|---|---|---|---|---|
| 1 | 19하 | 교면포장 | 포장 망상균열 | | 30.0 | 8.0 | 240.00 | m <sup>2</sup> | 1 | |
| 2 | 19하 | 방호벽 | 균열부백터 | | 0.2 | 1.0 | 3.40 | m <sup>2</sup> | 17 | |

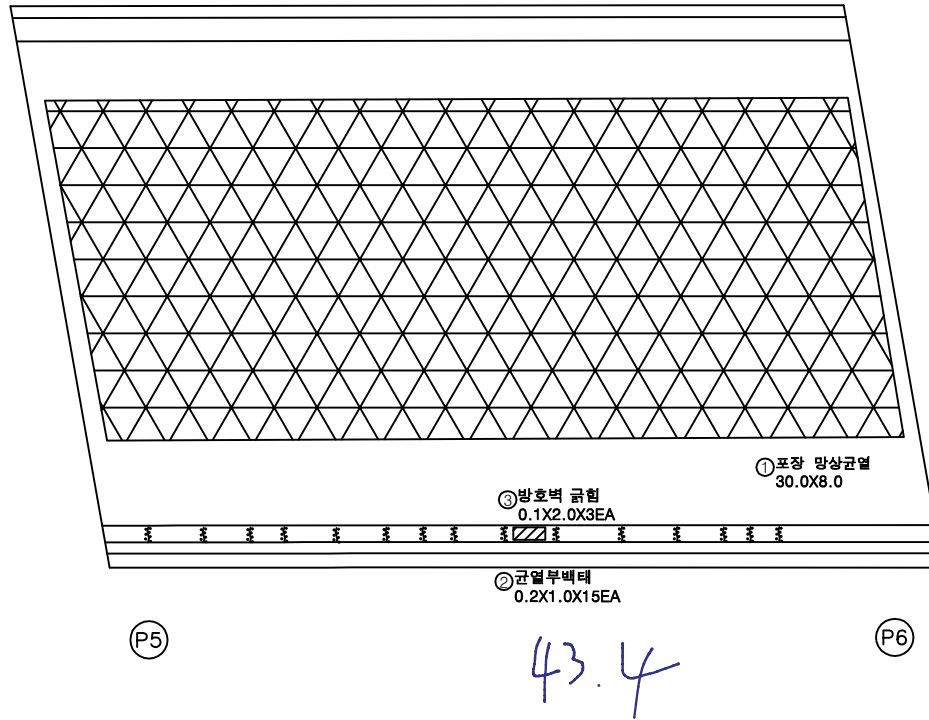
| 번호 | 구분 | 부재 | 손상내용 | 손상현황 | | | | | | 비고 |
|---|---|---|---|---|---|---|---|---|---|---|
| 1 | 19하 | 교면포장 | 포장 망상균열 | | 30.0 | 8.0 | 240.00 | m <sup>2</sup> | 1 | |
| 2 | 19하 | 방호벽 | 균열부백테 | | 0.2 | 1.0 | 3.00 | m <sup>2</sup> | 15 | |
| 3 | 19하 | 방호벽 | 방호벽 균형 | | 0.1 | 2.0 | 0.60 | m <sup>2</sup> | 3 | |

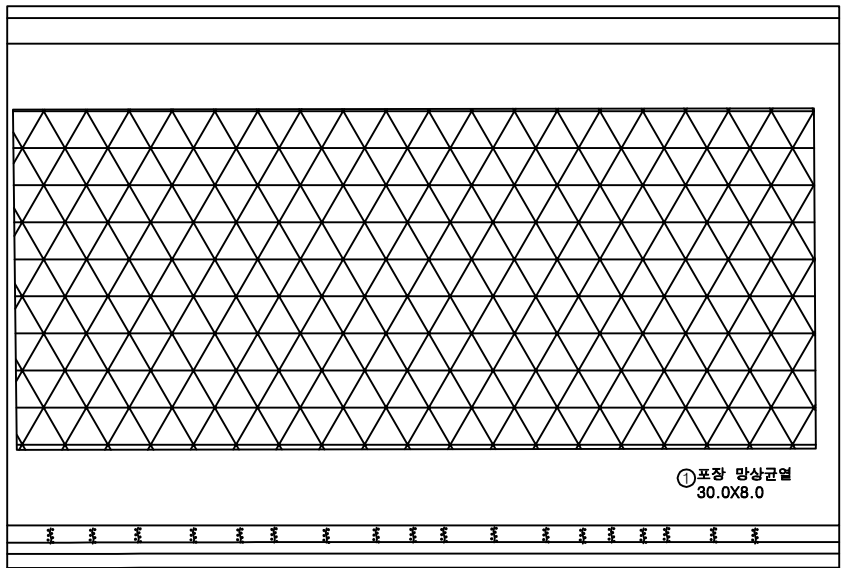
| 번호 | 구분 | 부재 | 손상내용 | 손상현황 | | | | | | 비고 |
|---|---|---|---|---|---|---|---|---|---|---|
| 1 | 19하 | 교면포장 | 포장 망상균열 | | 30.0 | 8.0 | 240.00 | m <sup>2</sup> | 1 | |
| 2 | 19하 | 방호벽 | 균열부백테 | | 0.2 | 1.0 | 3.60 | m <sup>2</sup> | 18 | |

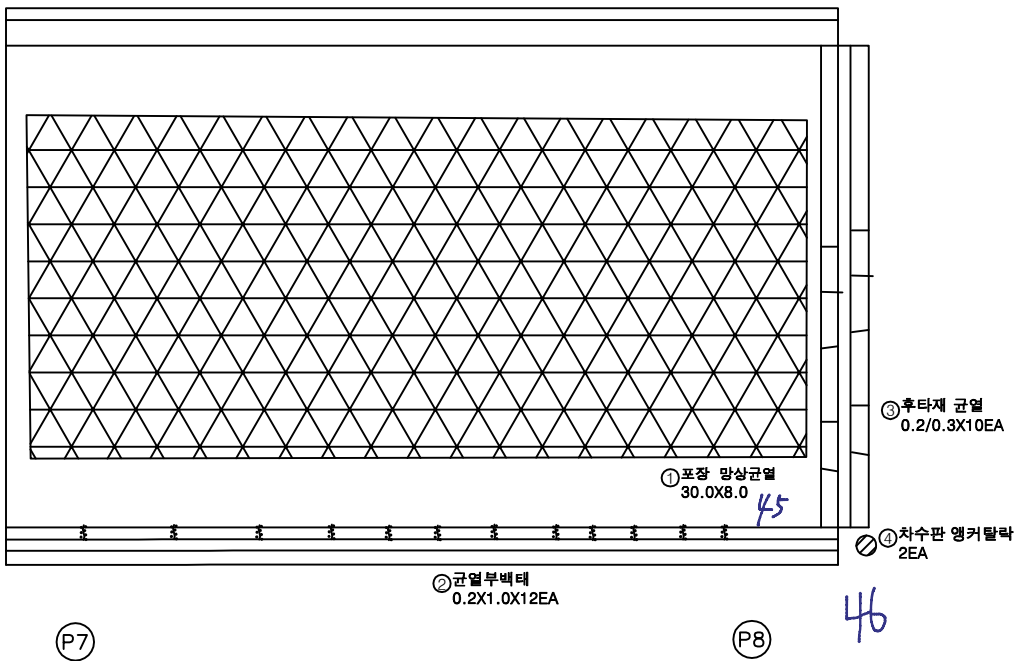
| 번호 | 구분 | 부재 | 손상내용 | 손상현황 | | | | | | 비 고 |
|---|---|---|---|---|---|---|---|---|---|---|
| 1 | 19하 | 교면포장 | 포장 망상균열 | | 30.0 | 8.0 | 240.00 | m <sup>2</sup> | 1 | |
| 2 | 19하 | 방호벽 | 균열부백테 | | 0.2 | 1.0 | 2.40 | m <sup>2</sup> | 12 | |
| 3 | 19하 | 신속이음 | 후타재 균열 | 0.2 | 0.3 | | 3.00 | m | 10 | |
| 4 | 19하 | 신속이음 | 차수판 앵커탈락 | | | | 2.00 | EA | 2 | |

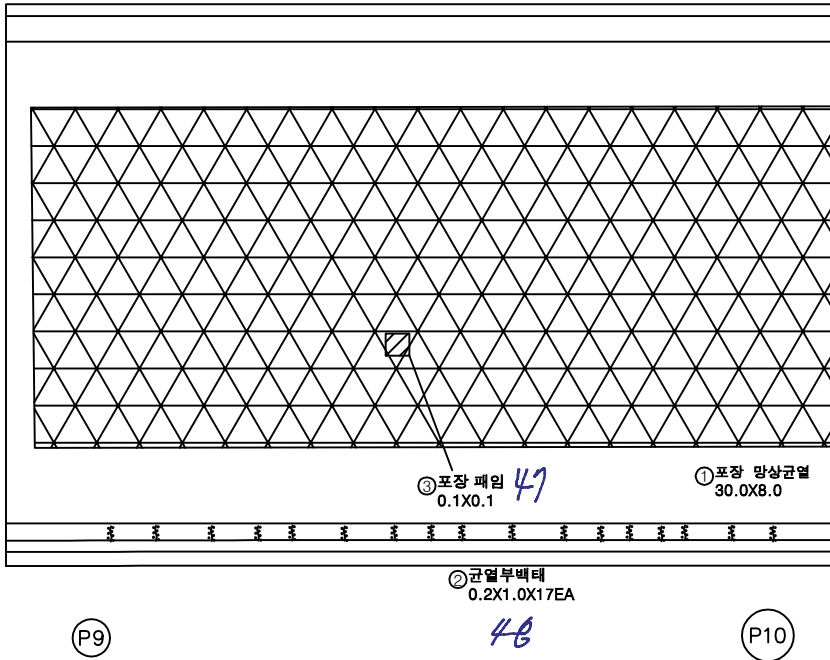
| 번호 | 구분 | 부재 | 손상내용 | 손상현황 | | | | | | 비고 |
|---|---|---|---|---|---|---|---|---|---|---|
| 1 | 19하 | 교면포장 | 포장 망상균열 | | 30.0 | 8.0 | 240.00 | m <sup>2</sup> | 1 | |
| 2 | 19하 | 방호벽 | 균열부백테 | | 0.2 | 1.0 | 3.40 | m <sup>2</sup> | 17 | |
| 3 | 23하 | 교면포장 | 포장 패임 | | 0.1 | 0.1 | 0.01 | m <sup>2</sup> | 1 | |

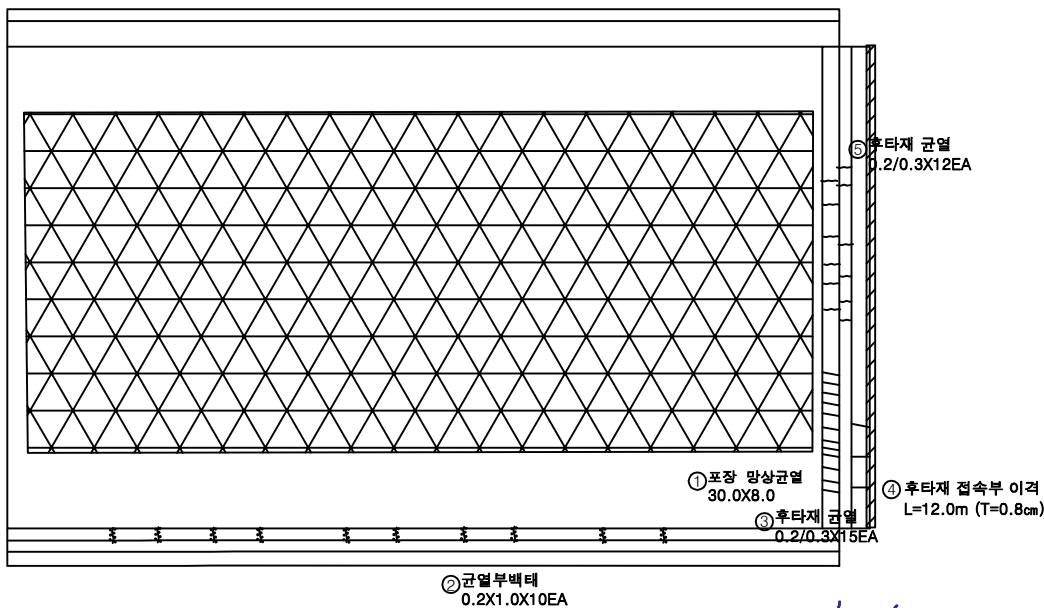
ID : 산하교 슬래브상면 S11 (영천방향)

| 번호 | 구분 | 부재 | 손상내용 | 손상현황 | | | | | | 비고 |
|---|---|---|---|---|---|---|---|---|---|---|
| 1 | 19하 | 교면포장 | 포장 망상균열 | | 30.0 | 8.0 | 240.00 | m <sup>2</sup> | 1 | |
| 2 | 19하 | 방호벽 | 균열부백테 | | 0.2 | 1.0 | 2.00 | m <sup>2</sup> | 10 | |
| 3 | 19하 | 신속이음 | 후타재 균열 | 0.2 | 0.3 | | 4.50 | m | 15 | |
| 4 | 23하 | 교면포장 | 후타재 접속부 이격 | | 12.0 | | 12.0 | m | 1 | (T=0.8cm) |
| 5 | 23하 | 신속이음 | 후타재 균열 | 0.2 | 0.3 | | 3.60 | m | 12 | |
