상주영천고속도로 2024~2025년 시설물 안전점검 용역  
(2024년 하반기 정기안전점검)

# 외 관 조 사 망 도

산하교

2024.11

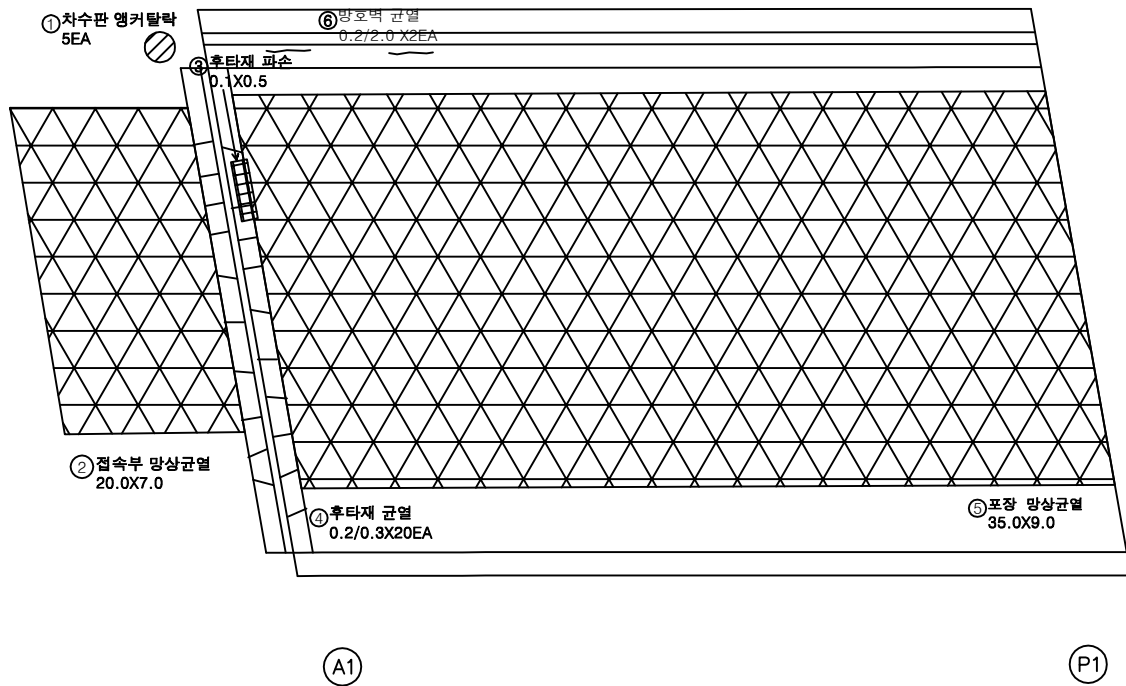
| 번호 | 구분 | 부재 | 손상내용 | 손상현황 | | | | | 비 고 |
|---|---|---|---|---|---|---|---|---|---|
| 1 | 19하 | 신축이음 | 차수판 앵커달락 | | | | 5.00 | EA | 5 |
| 2 | 19하 | 교면포장 | 접속부 망상균열 | | 20.0 | 7.0 | 140.00 | m <sup>2</sup> | 1 |
| 3 | 19하 | 신축이음 | 후타재 파손 | | 0.1 | 0.5 | 0.05 | m <sup>2</sup> | 1 |
| 4 | 19하 | 신축이음 | 후타재 균열 | 0.2 | 0.3 | | 6.00 | m | 20 |
| 5 | 19하 | 교면포장 | 포장 망상균열 | | 35.0 | 9.0 | 315.00 | m <sup>2</sup> | 1 |
| 6 | 21하 | 방호벽 | 방호벽 균열 | 0.2 | 2.0 | | 4.00 | m | 2 |

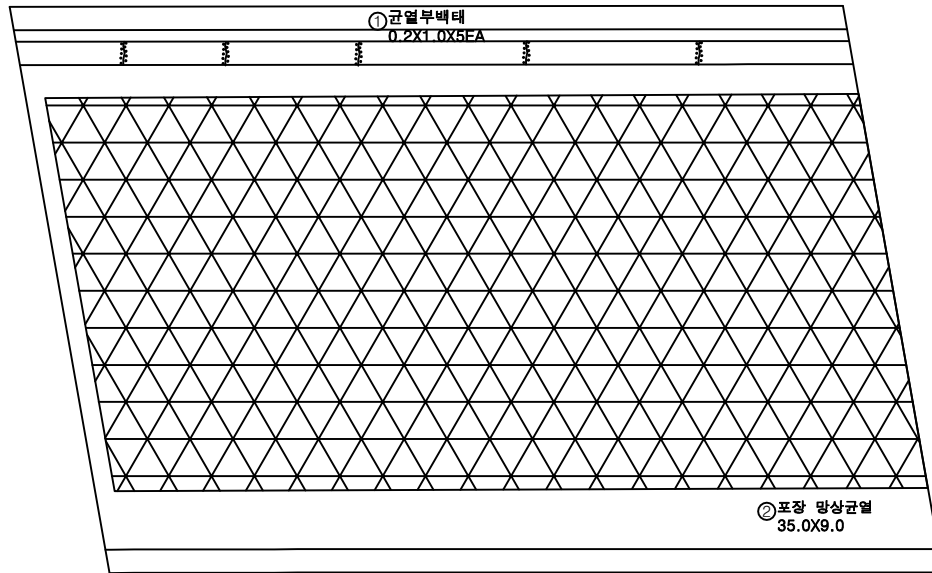
| 번호 | 구분 | 부재 | 손상내용 | 손상현황 | | | | | | 비고 |
|---|---|---|---|---|---|---|---|---|---|---|
| 1 | 19하 | 방호벽 | 균열부백테 | | 0.2 | 1.0 | 1.00 | m <sup>2</sup> | 5 | |
| 2 | 19하 | 교면포장 | 포장 망상균열 | | 35.0 | 9.0 | 315.00 | m <sup>2</sup> | 1 | |

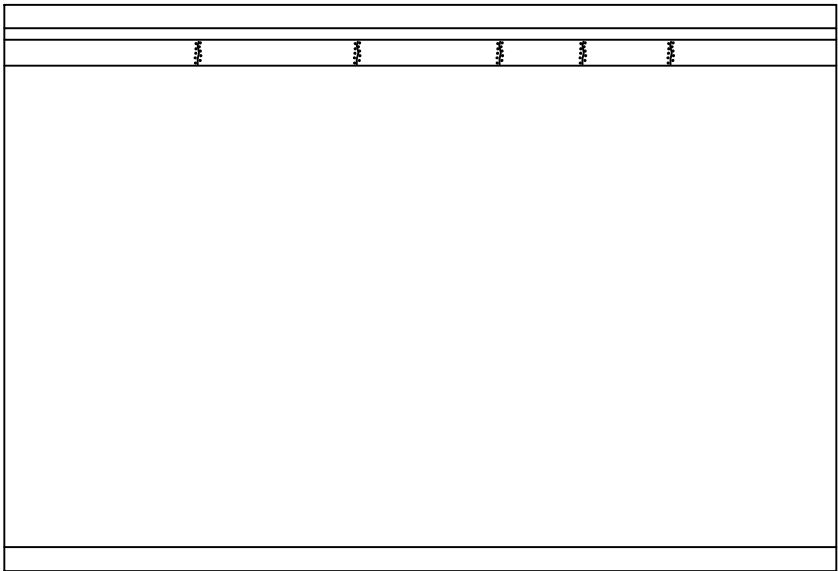
①균열부백태  
0.2X1.0 X5EA

| 번호 | 구분 | 부재 | 손상내용 | 손상현황 | | | | | | 비 고 |
|---|---|---|---|---|---|---|---|---|---|---|
| 1 | 21하 | 방호벽 | 균열부백태 | | 0.2 | 1.0 | 1.00 | m <sup>2</sup> | 5 | |

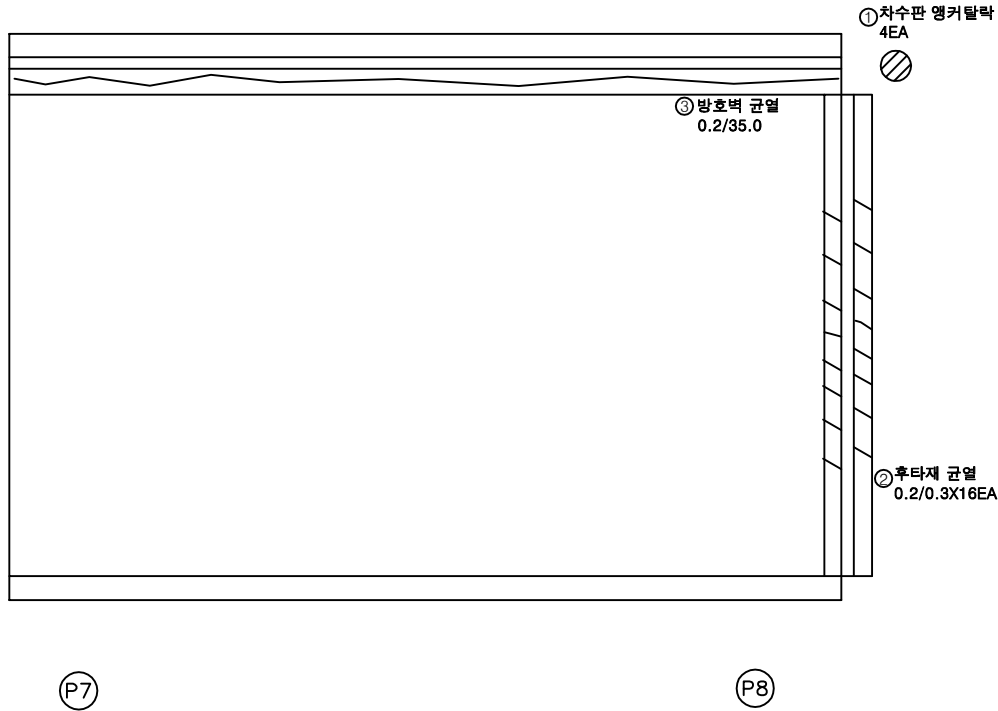
| 번호 | 구분 | 부재 | 손상내용 | 손상현황 | | | | | 비 고 |
|---|---|---|---|---|---|---|---|---|---|
| 2 | 19하 | 신축이음 | 후타재 균열 | 0.2 | 0.3 | | 4.80 | m | 16 |
| 3 | 23하 | 방호벽 | 방호벽 균열 | 0.2 | 35.0 | | 35.00 | m | 1 |

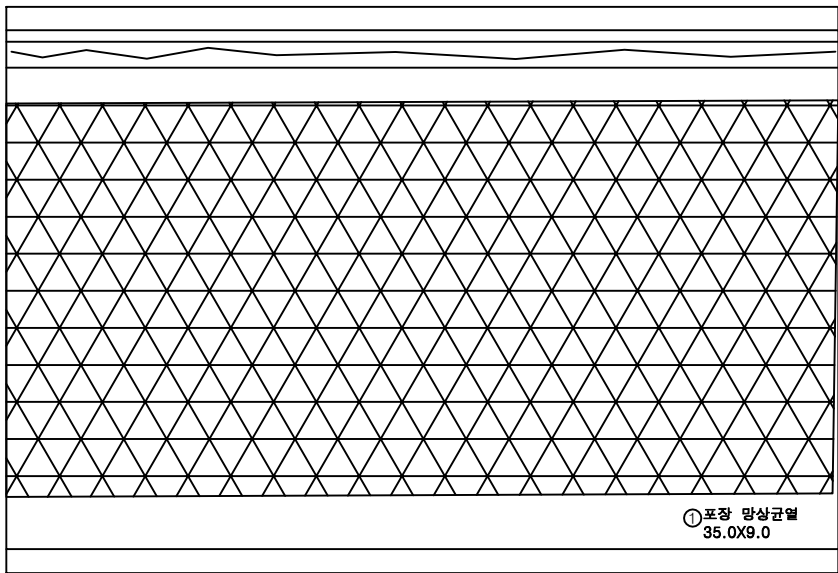
| 번호 | 구분 | 부재 | 손상내용 | 손상현황 | | | | | 비 고 |
|---|---|---|---|---|---|---|---|---|---|
| 1 | 19하 | 교면포장 | 포장 망상균열 | | 35.0 | 9.0 | 315.00 | m <sup>2</sup> | 1 |
| 2 | 23하 | 방호벽 | 방호벽 균열 | 0.2 | 35.0 | | 35.00 | m | 1 |

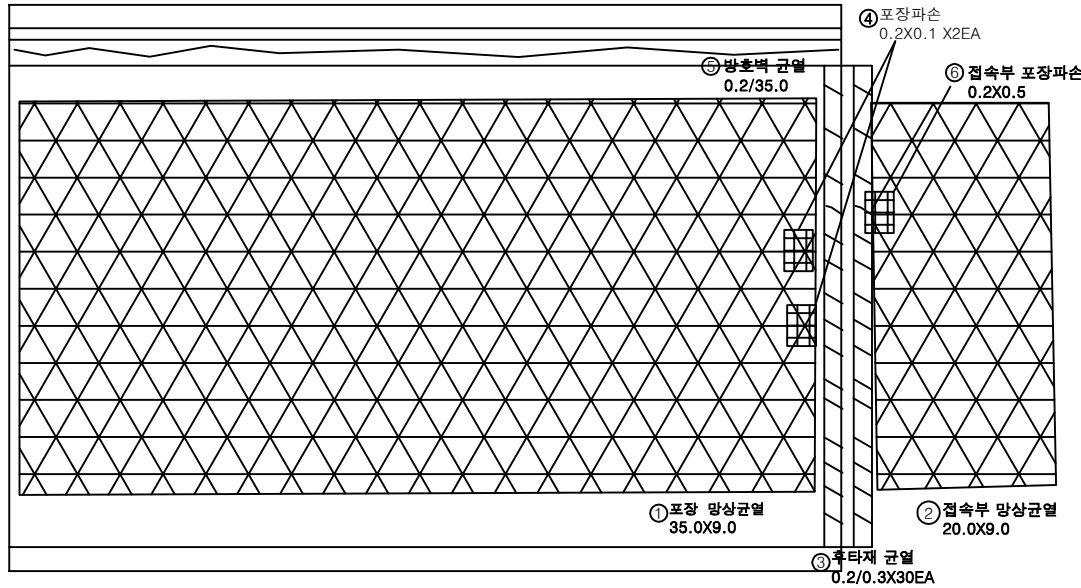
| 번호 | 구분 | 부재 | 손상내용 | 손상현황 | | | | | 비 고 |
|---|---|---|---|---|---|---|---|---|---|
| 1 | 19하 | 교면포장 | 포장 망상균열 | | 35.0 | 9.0 | 315.00 | m <sup>2</sup> | 1 |
| 2 | 19하 | 교면포장 | 접속부 망상균열 | | 20.0 | 9.0 | 180.00 | m <sup>2</sup> | 1 |
| 3 | 19하 | 신축이음 | 후타재 균열 | 0.2 | 0.3 | | 9.00 | m | 30 |
| 5 | 23하 | 방호벽 | 방호벽 균열 | 0.2 | 35.0 | | 35.00 | m | 1 |

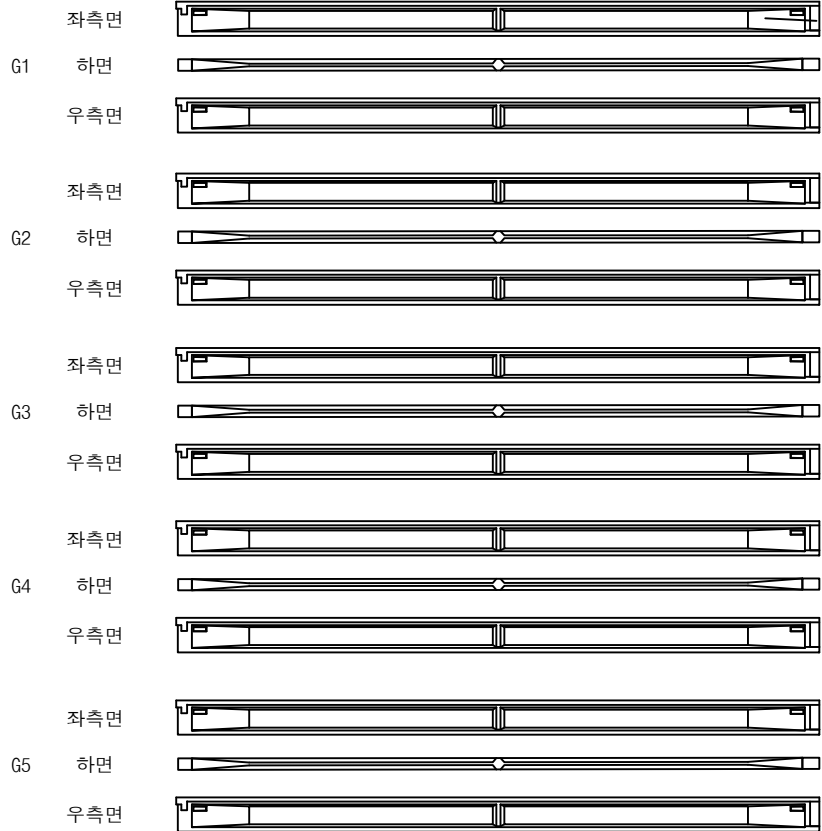
| 번호 | 구분 | 부재 | 손상내용 | 손상현황 | | | | | | 비고 |
|---|---|---|---|---|---|---|---|---|---|---|
| 1 | 19하 | 거더 | 균열(0.3mm미만) | 0.2 | 1.0 | | 1.00 | m | 1 | |

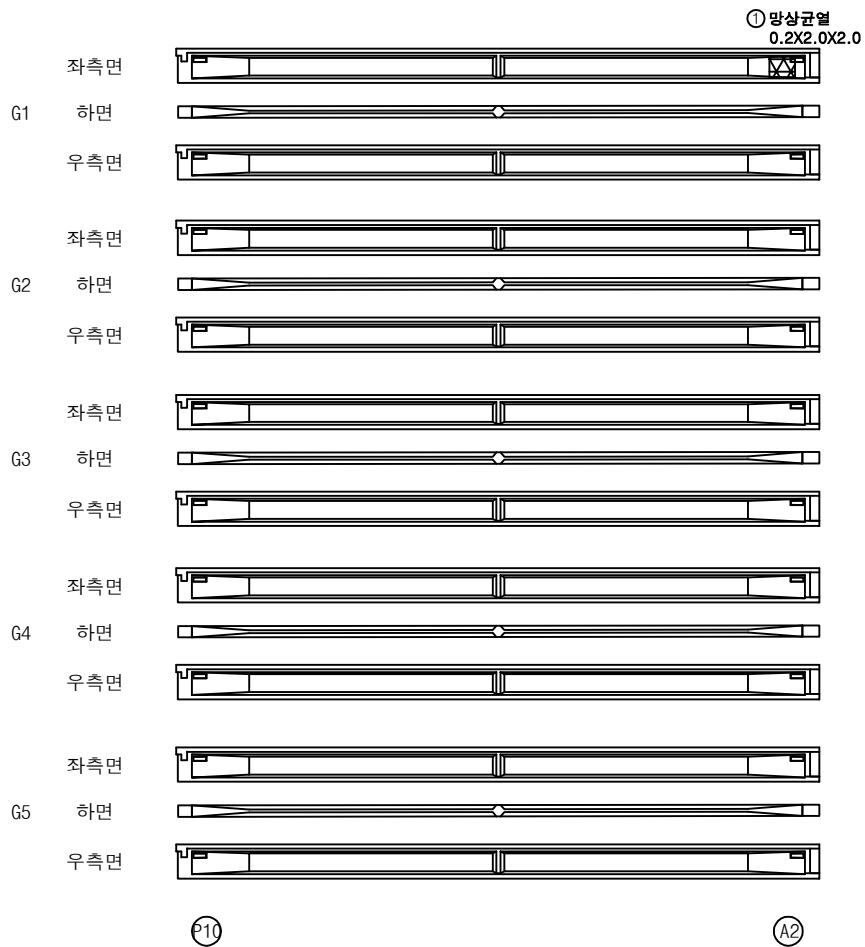
| 번호 | 구분 | 부재 | 손상내용 | 손상현황 | | | | | | 비고 |
|---|---|---|---|---|---|---|---|---|---|---|
| 1 | 23하 | 거더 | 망상균열 | 0.2 | 2.0 | 2.0 | 4.00 | m <sup>2</sup> | 1 | |

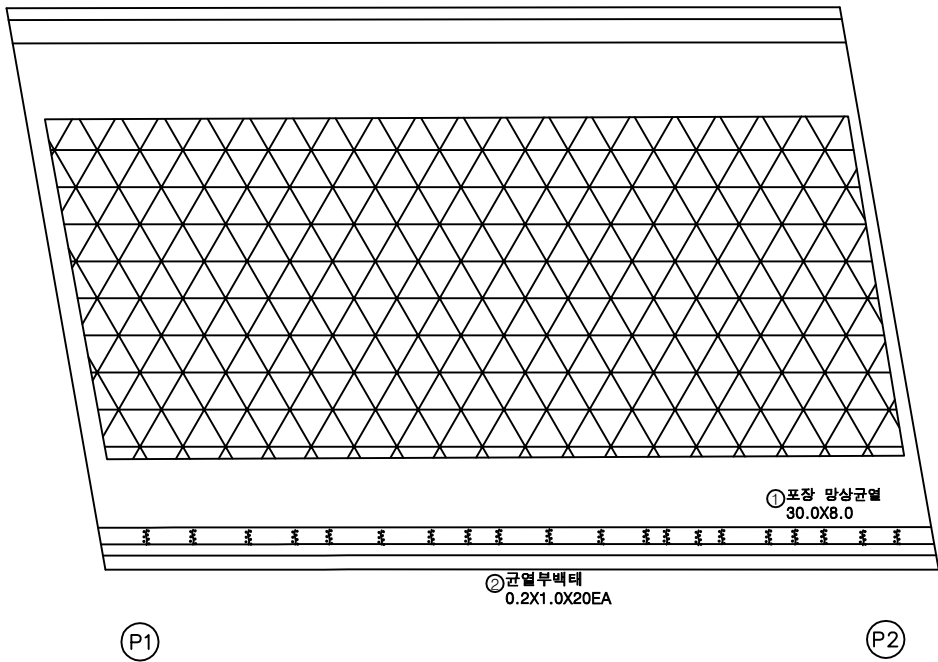
| 번호 | 구분 | 부재 | 손상내용 | 손상현황 | | | | | | 비 고 |
|---|---|---|---|---|---|---|---|---|---|---|
| 1 | 19하 | 교면포장 | 포장 망상균열 | | 30.0 | 8.0 | 240.00 | m <sup>2</sup> | 1 | |
| 2 | 19하 | 방호벽 | 균열부백테 | | 0.2 | 1.0 | 4.00 | m <sup>2</sup> | 20 | |

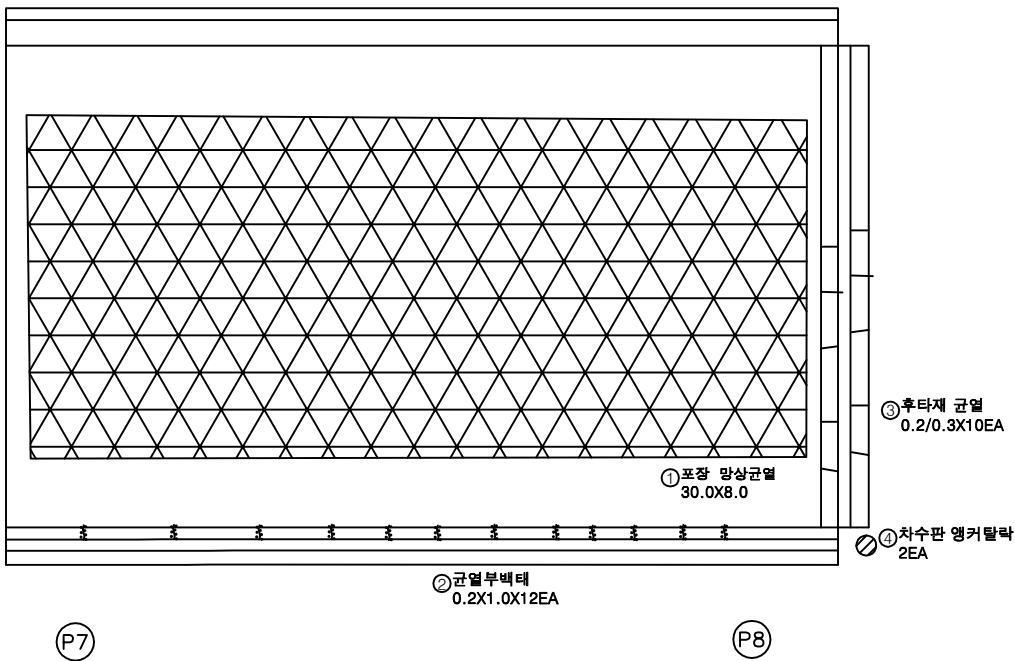
| 번호 | 구분 | 부재 | 손상내용 | 손상현황 | | | | | | 비 고 |
|---|---|---|---|---|---|---|---|---|---|---|
| 1 | 19하 | 교면포장 | 포장 망상균열 | | 30.0 | 8.0 | 240.00 | m <sup>2</sup> | 1 | |
| 2 | 19하 | 방호벽 | 균열부백테 | | 0.2 | 1.0 | 2.40 | m <sup>2</sup> | 12 | |
| 3 | 19하 | 신속이음 | 후타재 균열 | 0.2 | 0.3 | | 3.00 | m | 10 | |

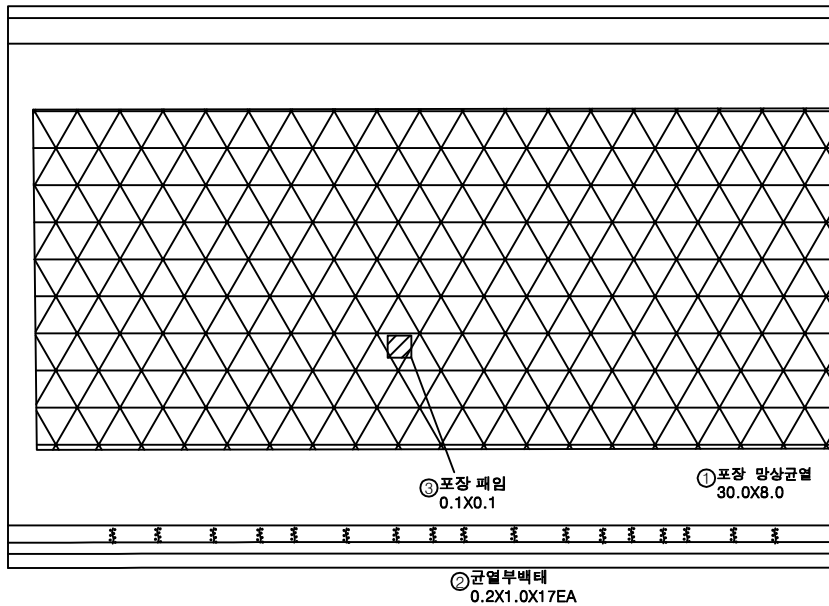
| 번호 | 구분 | 부재 | 손상내용 | 손상현황 | | | | | | 비고 |
|---|---|---|---|---|---|---|---|---|---|---|
| 1 | 19하 | 교면포장 | 포장 망상균열 | | 30.0 | 8.0 | 240.00 | m <sup>2</sup> | 1 | |
| 2 | 19하 | 방호벽 | 균열부백테 | | 0.2 | 1.0 | 3.40 | m <sup>2</sup> | 17 | |

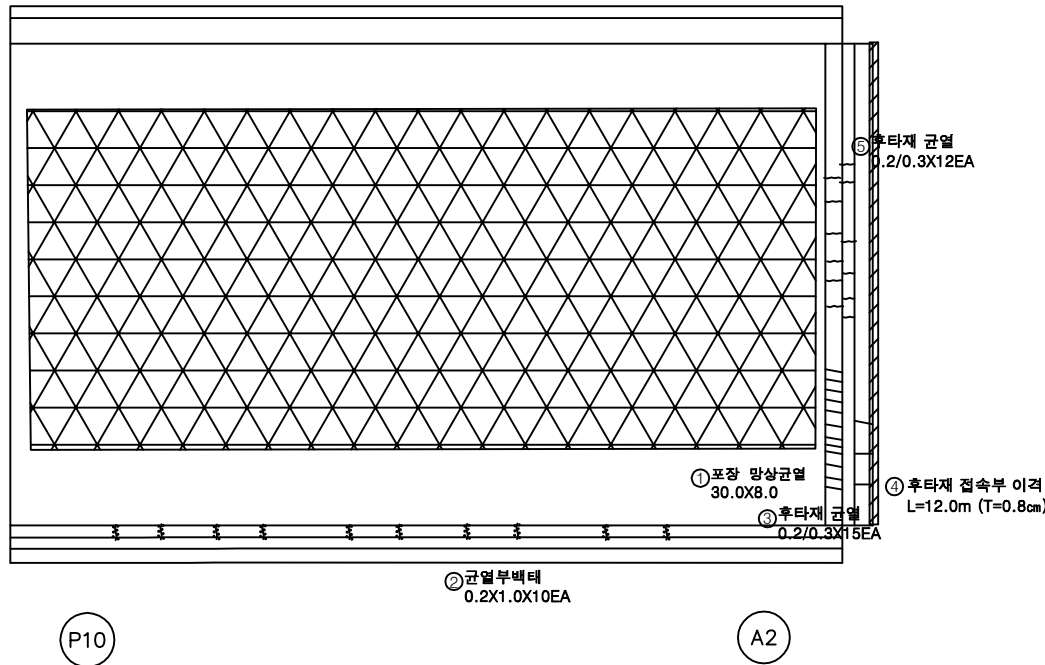
| 번호 | 구분 | 부재 | 손상내용 | 손상현황 | | | | | 비고 |
|---|---|---|---|---|---|---|---|---|---|
| 1 | 19하 | 교면포장 | 포장 망상균열 | | 30.0 | 8.0 | 240.00 | m <sup>2</sup> | 1 |
| 2 | 19하 | 방호벽 | 균열부백테 | | 0.2 | 1.0 | 2.00 | m <sup>2</sup> | 10 |
| 3 | 19하 | 신속이음 | 후타재 균열 | 0.2 | 0.3 | | 4.50 | m | 15 |
| 5 | 23하 | 신속이음 | 후타재 균열 | 0.2 | 0.3 | | 3.60 | m | 12 |
