상주영천고속도로 2024~2025년 시설물 안전점검 용역  
(2024년 하반기 정기안전점검)

# 외 관 조 사 망 도

단포교

2024.11

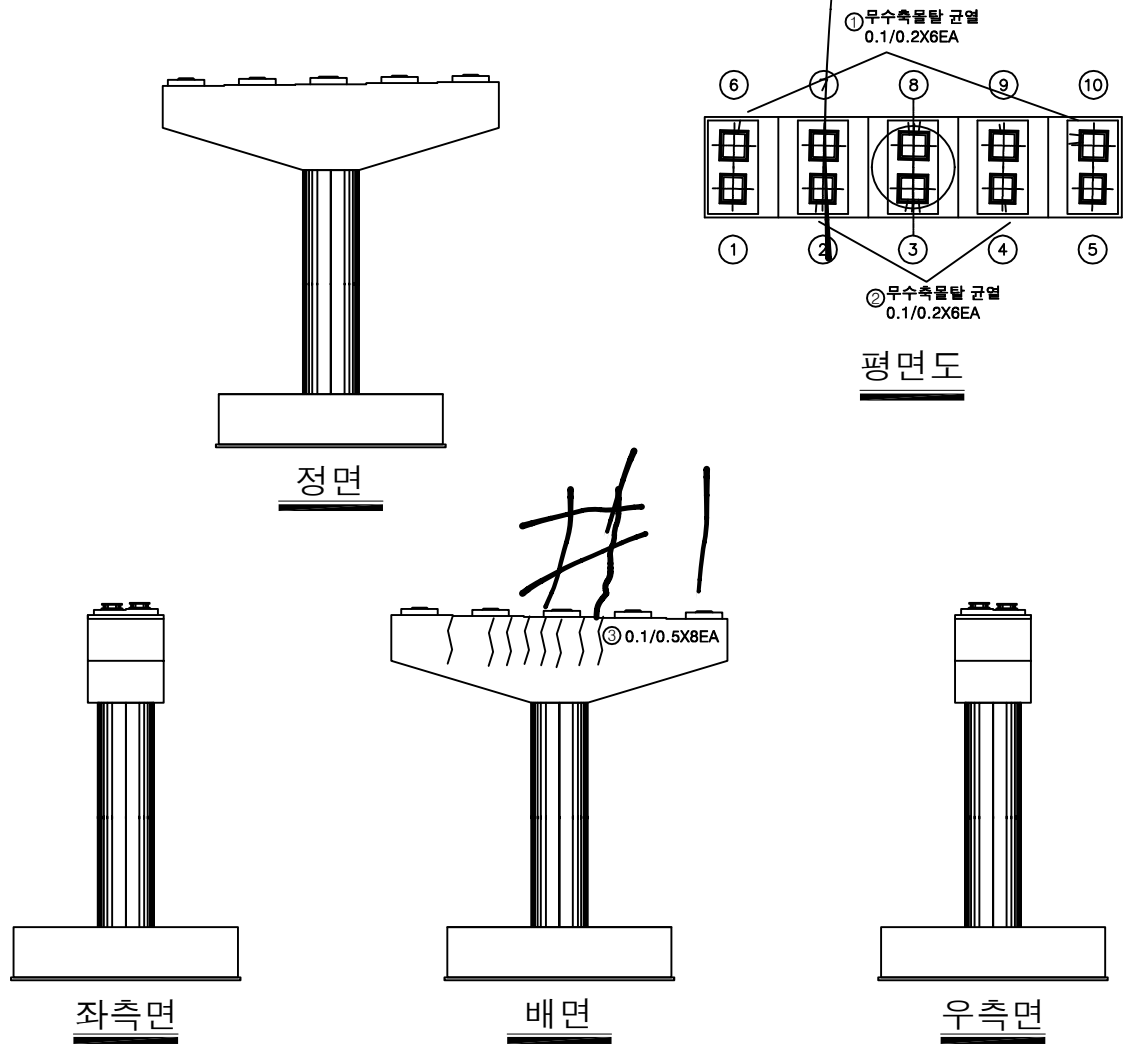
| 번호 | 구분 | 부재 | 손상내용 | 손상현황 | | | | | 비고 |
|---|---|---|---|---|---|---|---|---|---|
| 1 | 19하 | 교량받침 | 무수축물탈 균열 | 0.1 | 0.2 | | 1.20 | m | 6 |
| 2 | 19하 | 교량받침 | 무수축물탈 균열 | 0.1 | 0.2 | | 1.20 | m | 6 |
| 3 | 19하 | 교각 | 균열(0.3mm미만) | 0.1 | 0.5 | | 4.00 | m | 8 |

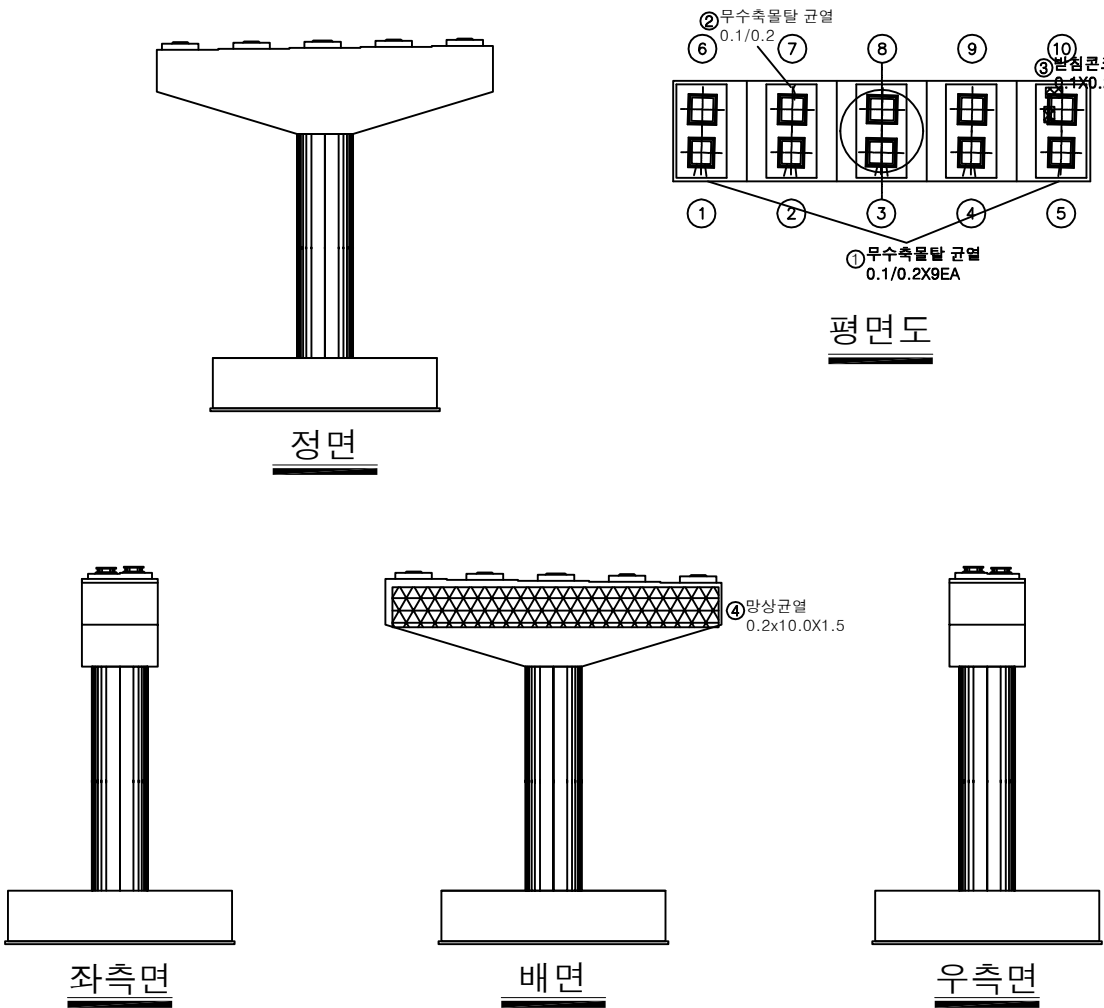
| 번호 | 구분 | 부재 | 손상내용 | 손상현황 | | | | | 비고 |
|---|---|---|---|---|---|---|---|---|---|
| 1 | 19하 | 교량받침 | 무수축물탈 균열 | 0.1 | 0.2 | | 1.80 | m | 9 |
| 2 | 21하 | 교량받침 | 무수축물탈 균열 | 0.1 | 0.2 | | 0.20 | m | 1 |
| 4 | 23하 | 교각 | 망상균열 | 0.2 | 10.0 | 1.5 | 15.00 | m <sup>2</sup> | 1 |

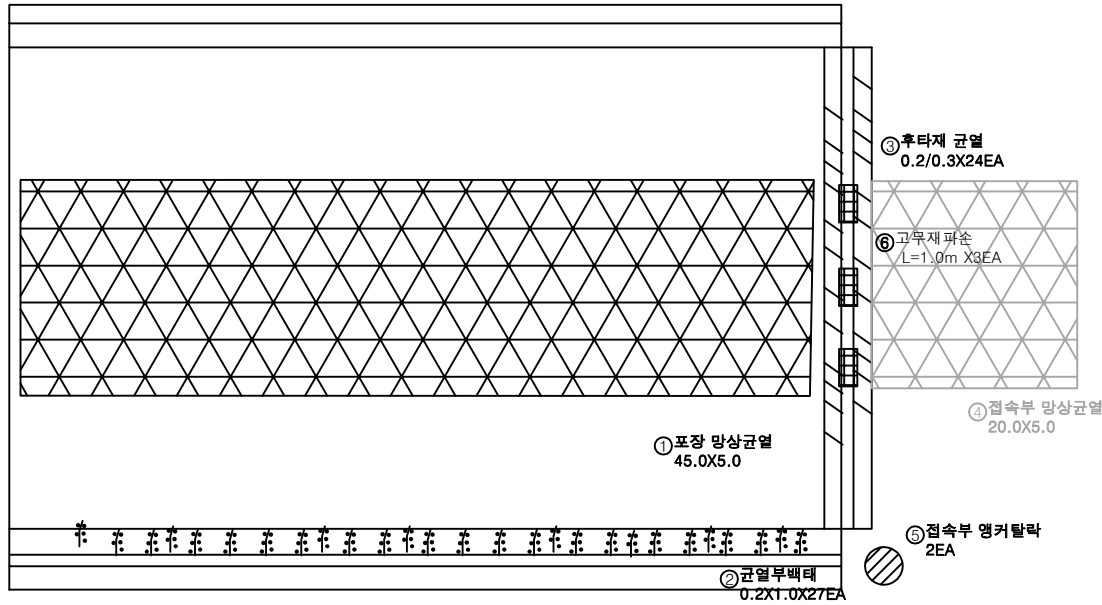
| 번호 | 구분 | 부재 | 손상내용 | 손상현황 | | | | | 비고 |
|---|---|---|---|---|---|---|---|---|---|
| 1 | 19하 | 교면포장 | 포장 망상균열 | | 45.0 | 5.0 | 225.00 | m <sup>2</sup> | 1 |
| 2 | 19하 | 방호벽 | 균열부백대 | | 0.2 | 1.0 | 5.40 | m <sup>2</sup> | 27 |
| 3 | 19하 | 신축이음 | 후타재 균열 | 0.2 | 0.3 | | 7.20 | m | 24 |
| 4 | 19하 | 교면포장 | 접속부 망상균열 | | 20.0 | 5.0 | 100.00 | m <sup>2</sup> | 1 |

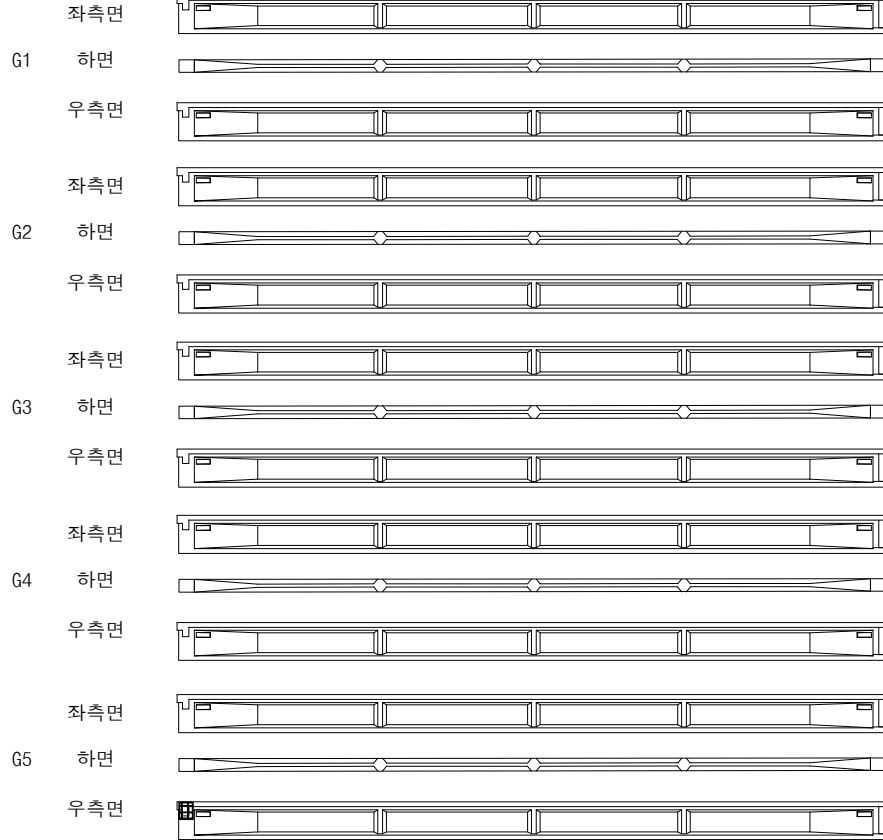
ID : 단포교 거더 S1 (G1~G5)(영천방향)

① 파손  
0.1x0.1

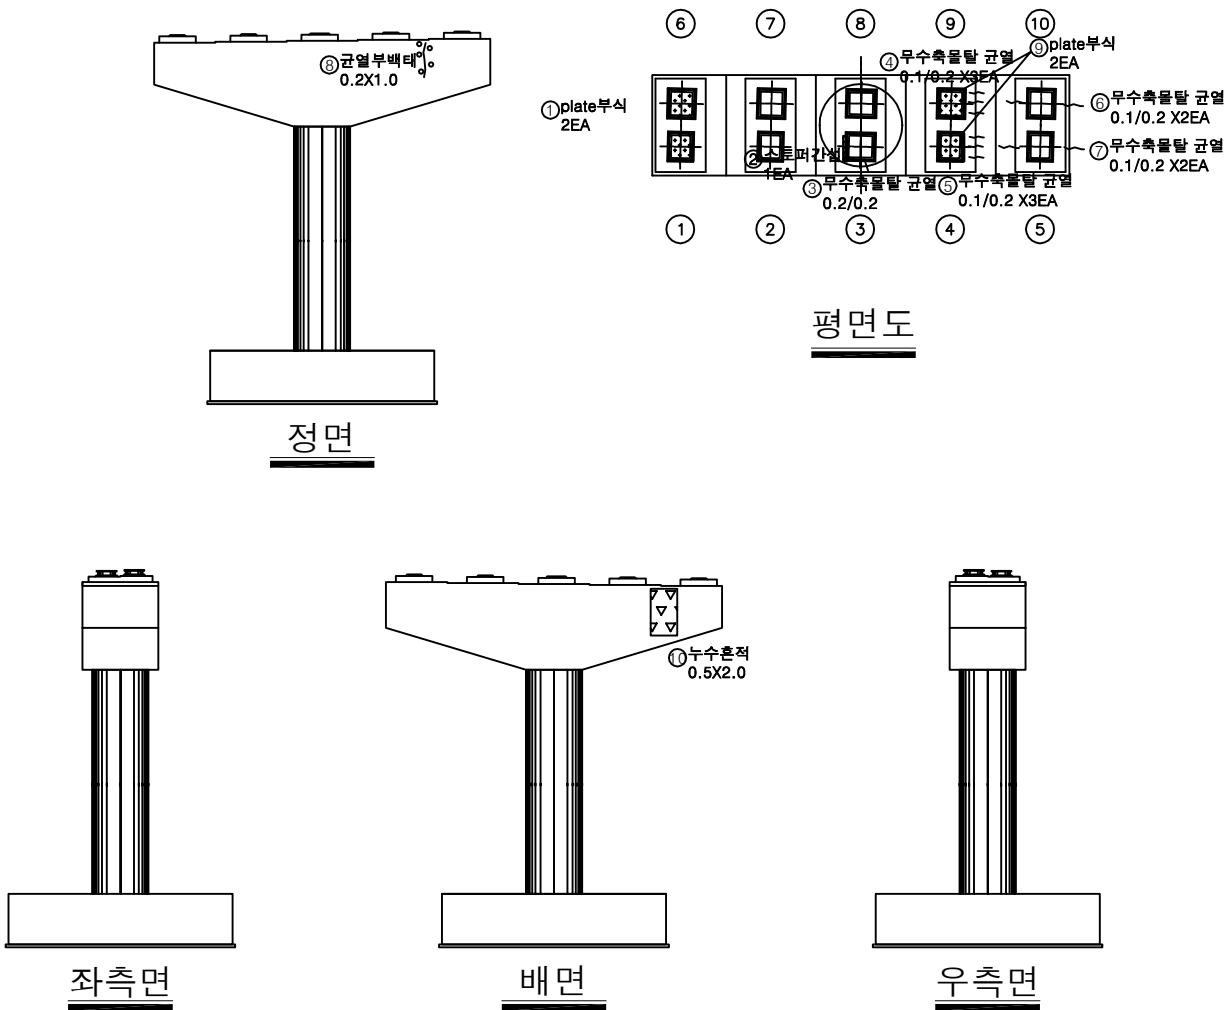
| 번호 | 구분 | 부재 | 손상내용 | 손상현황 | | | | | 비고 |
|---|---|---|---|---|---|---|---|---|---|
| 1 | 19하 | 교량받침 | plate 부식 | | | | 2.00 | EA | 2 |
| 3 | 19하 | 교량받침 | 무수축물탈 균열 | 0.2 | 0.2 | | 0.20 | m | 1 |
| 4 | 21하 | 교량받침 | 무수축물탈 균열 | 0.1 | 0.2 | | 0.60 | m | 3 |
| 5 | 21하 | 교량받침 | 무수축물탈 균열 | 0.1 | 0.2 | | 0.60 | m | 3 |
| 6 | 21하 | 교량받침 | 무수축물탈 균열 | 0.1 | 0.2 | | 0.40 | m | 2 |
| 7 | 21하 | 교량받침 | 무수축물탈 균열 | 0.1 | 0.2 | | 0.40 | m | 2 |
| 8 | 23하 | 교각 | 균열부백태 | 0.2 | 1.0 | | 0.20 | m <sup>2</sup> | 1 |
| 9 | 23하 | 교량받침 | plate 부식 | | | | 2.00 | EA | 2 |
| 10 | 23하 | 교각 | 누수흔적 | 0.5 | 2.0 | 1.00 | m <sup>2</sup> | | 1 |
