상주영천고속도로 2024~2025년 시설물 안전점검 용역  
(2024년 하반기 정기안전점검)

# 외 관 조 사 망 도

단포교

2024.11

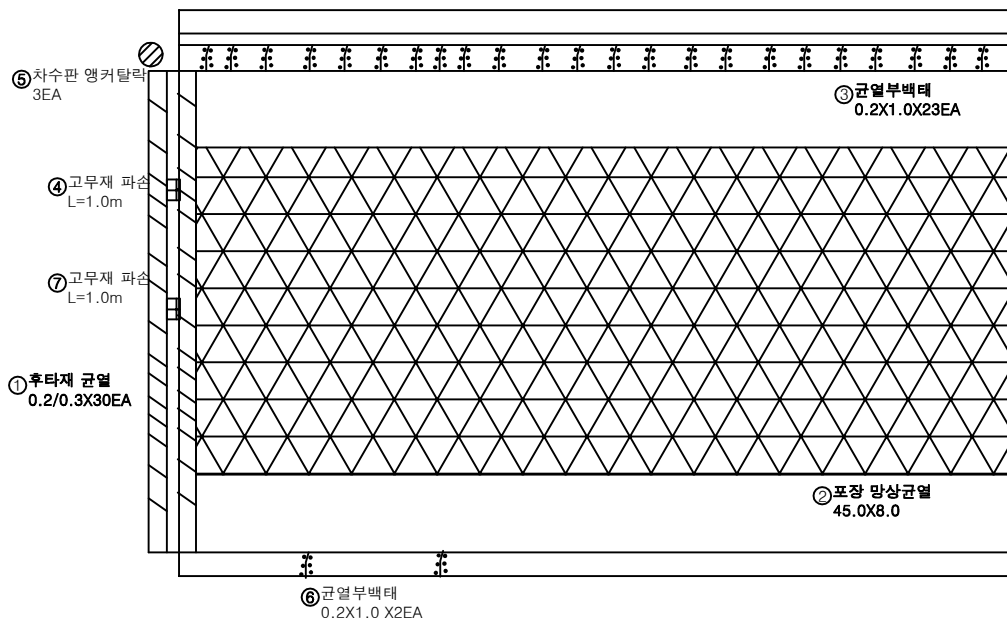
ID : 단포교 슬래브상면 S1 (상주방향)

| 번호 | 구분 | 부재 | 손상내용 | 손상현황 | | | | | 비고 |
|---|---|---|---|---|---|---|---|---|---|
| 1 | 19하 | 신속이음 | 후타재 균열 | 0.2 | 0.3 | | 9.00 | m | 30 |
| 2 | 19하 | 교면포장 | 포장 망상균열 | | 45.0 | 8.0 | 360.00 | m <sup>2</sup> | 1 |
| 3 | 19하 | 방호벽 | 균열부백태 | 0.2 | 1.0 | | 4.60 | m <sup>2</sup> | 23 |
| 4 | 21하 | 신속이음 | 고무재 파손 | | 1.0 | | 1.00 | m | 1 |
| 5 | 21하 | 신속이음 | 차수판 앵커탈락 | | | | 3.00 | EA | 3 |
| 6 | 21하 | 중분대 | 균열부백태 | 0.2 | 1.0 | | 0.40 | m <sup>2</sup> | 2 |
| 7 | 23하 | 신속이음 | 고무재 파손 | | 1.0 | | 1.00 | m | 1 |

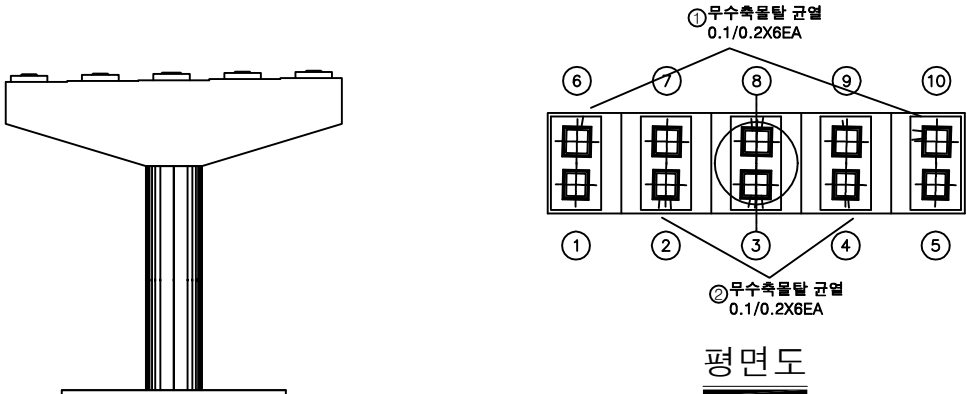
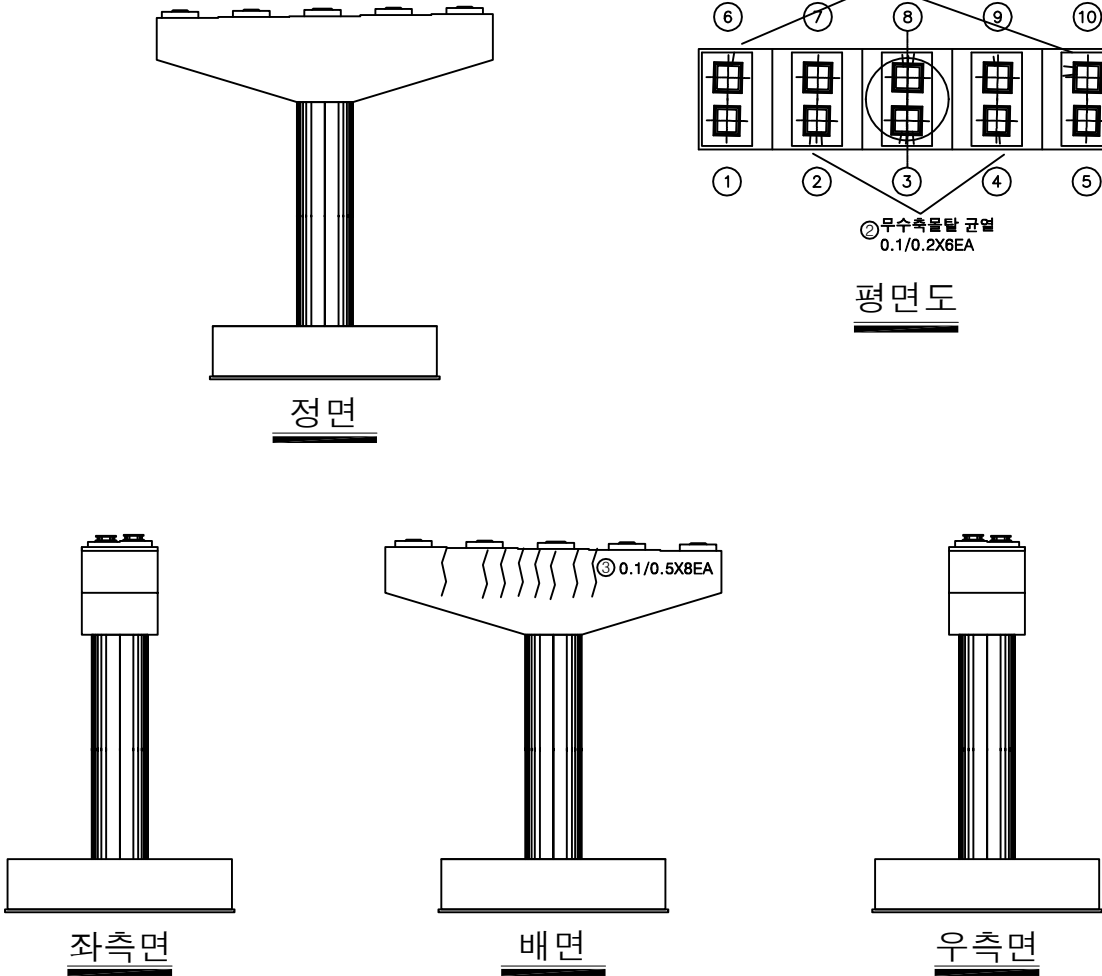
| 번호 | 구분 | 부재 | 손상내용 | 손상현황 | | | | | 비고 |
|---|---|---|---|---|---|---|---|---|---|
| 1 | 19하 | 교량받침 | 무수축물탈 균열 | 0.1 | 0.2 | | 1.20 | m | 6 |
| 2 | 19하 | 교량받침 | 무수축물탈 균열 | 0.1 | 0.2 | | 1.20 | m | 6 |
| 3 | 19하 | 교각 | 균열(0.3mm미만) | 0.1 | 0.5 | | 4.00 | m | 8 |

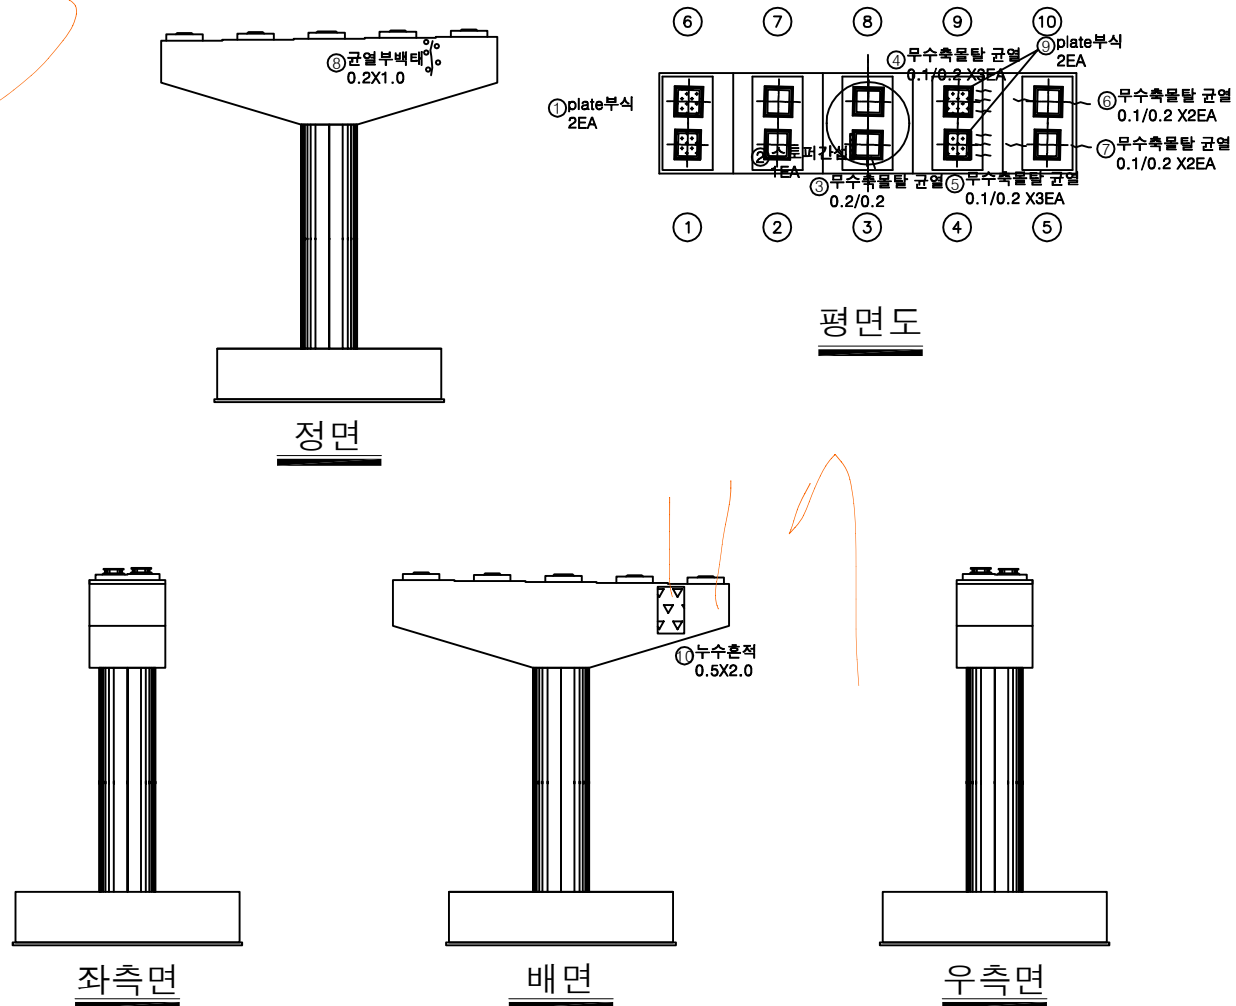
| 번호 | 구분 | 부재 | 손상내용 | 손상현황 | | | | | 비고 |
|---|---|---|---|---|---|---|---|---|---|
| 1 | 19하 | 교량받침 | plate 부식 | | | | 2.00 | EA | 2 |
| 3 | 19하 | 교량받침 | 무수축물탈 균열 | 0.2 | 0.2 | | 0.20 | m | 1 |
| 4 | 21하 | 교량받침 | 무수축물탈 균열 | 0.1 | 0.2 | | 0.60 | m | 3 |
| 5 | 21하 | 교량받침 | 무수축물탈 균열 | 0.1 | 0.2 | | 0.60 | m | 3 |
| 6 | 21하 | 교량받침 | 무수축물탈 균열 | 0.1 | 0.2 | | 0.40 | m | 2 |
| 7 | 21하 | 교량받침 | 무수축물탈 균열 | 0.1 | 0.2 | | 0.40 | m | 2 |
| 8 | 23하 | 교각 | 균열부백태 | 0.2 | 1.0 | | 0.20 | m <sup>2</sup> | 1 |
| 9 | 23하 | 교량받침 | plate 부식 | | | | 2.00 | EA | 2 |
| 10 | 23하 | 교각 | 누수흔적 | 0.5 | 2.0 | 1.00 | m <sup>2</sup> | | 1 |
