상주영천고속도로 2024~2025년 시설물 안전점검 용역  
(2024년 하반기 정기안전점검)

# 외 관 조 사 망 도

단포교

2024.11

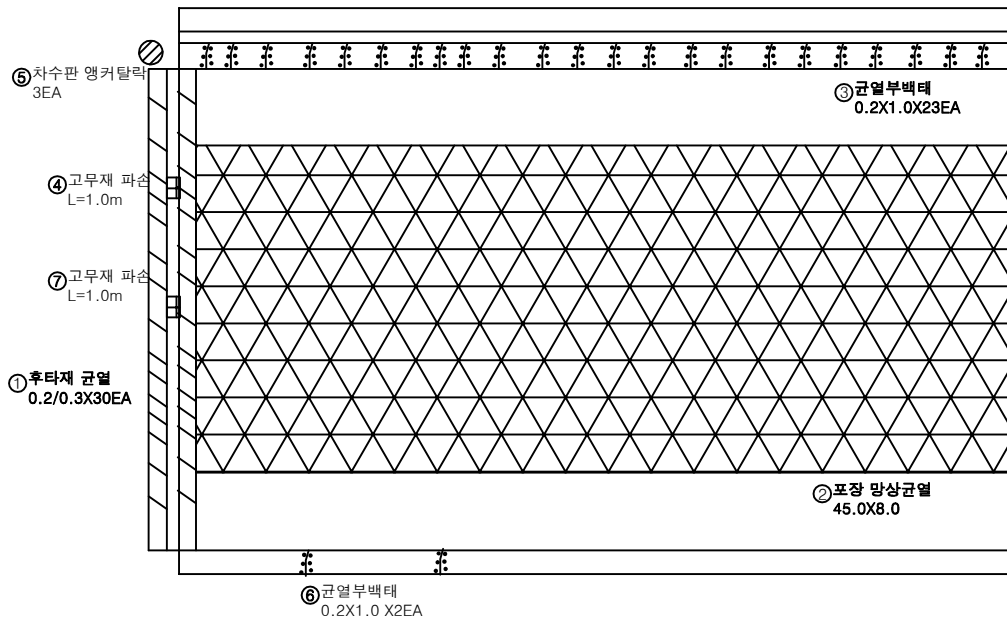
ID : 단포교 슬래브상면 S1 (상주방향)

| 번호 | 구분 | 부재 | 손상내용 | 손상현황 | | | | | 비고 |
|---|---|---|---|---|---|---|---|---|---|
| 1 | 19하 | 신속이음 | 후타재 균열 | 0.2 | 0.3 | | 9.00 | m | 30 |
| 2 | 19하 | 교면포장 | 포장 망상균열 | | 45.0 | 8.0 | 360.00 | m² | 1 |
| 3 | 19하 | 방호벽 | 균열부백태 | 0.2 | 1.0 | | 4.60 | m² | 23 |
| 4 | 21하 | 신속이음 | 고무재 파손 | | 1.0 | | 1.00 | m | 1 |
| 5 | 21하 | 신속이음 | 차수판 앵커탈락 | | | | 3.00 | EA | 3 |
| 6 | 21하 | 중분대 | 균열부백태 | 0.2 | 1.0 | | 0.40 | m² | 2 |
| 7 | 23하 | 신속이음 | 고무재 파손 | | 1.0 | | 1.00 | m | 1 |

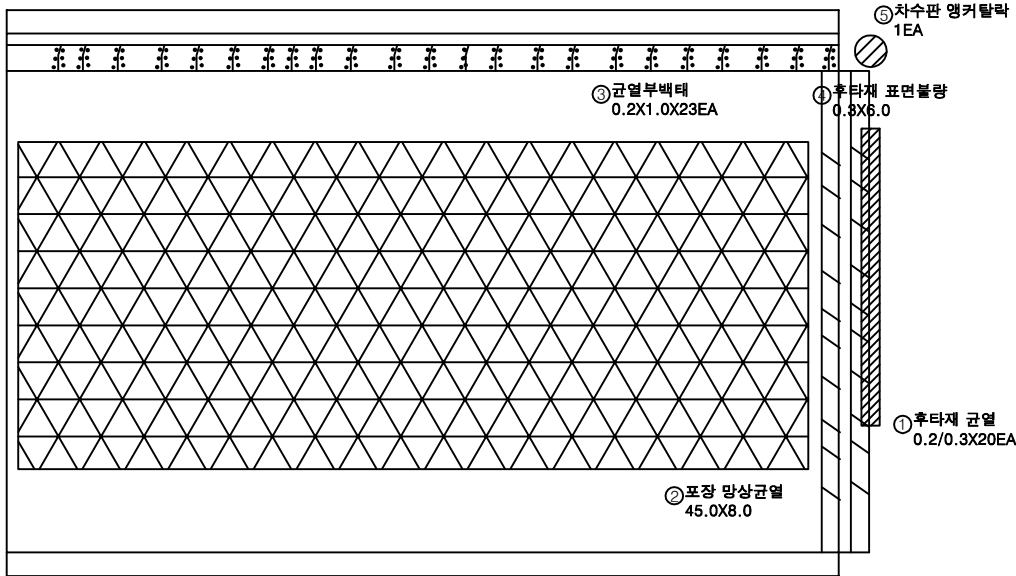
| 번호 | 구분 | 부재 | 손상내용 | 손상현황 | | | | | 비고 |
|---|---|---|---|---|---|---|---|---|---|
| 1 | 19하 | 신축이음 | 후타재 균열 | 0.2 | 0.3 | | 6.00 | m | 20 |
| 2 | 19하 | 교면포장 | 포장 망상균열 | | 45.0 | 8.0 | 360.00 | m² | 1 |
| 3 | 19하 | 방호벽 | 균열부백태 | 0.2 | 1.0 | | 4.60 | m² | 23 |
| 4 | 19하 | 신축이음 | 후타재 표면불량 | 0.3 | 6.0 | | 1.80 | m² | 1 |
| 5 | 19하 | 신축이음 | 차수판 앵커탈락 | | | | 1.00 | EA | 1 |

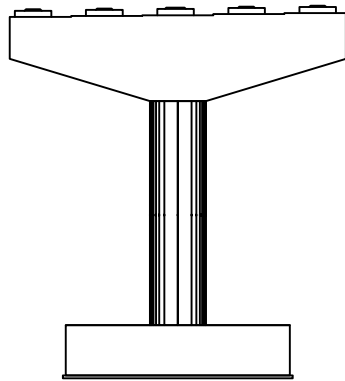
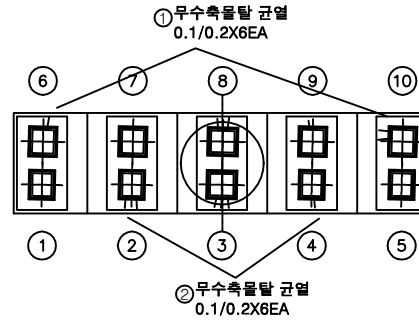
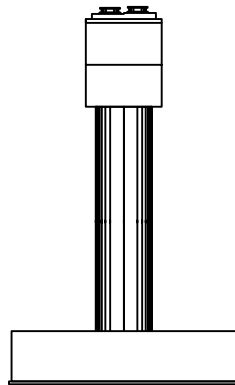
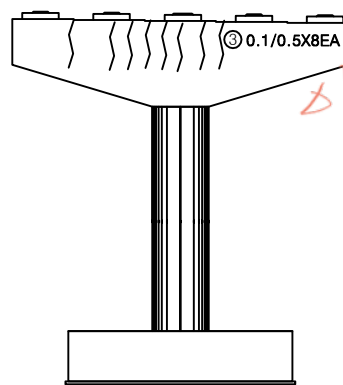
| 번호 | 구분 | 부재 | 손상내용 | 손상현황 | | | | | 비고 |
|---|---|---|---|---|---|---|---|---|---|
| 1 | 19하 | 교량받침 | 무수축물탈 균열 | 0.1 | 0.2 | | 1.20 | m | 6 |
| 2 | 19하 | 교량받침 | 무수축물탈 균열 | 0.1 | 0.2 | | 1.20 | m | 6 |
| 3 | 19하 | 교각 | 균열(0.3mm미만) | 0.1 | 0.5 | | 4.00 | m | 8 |

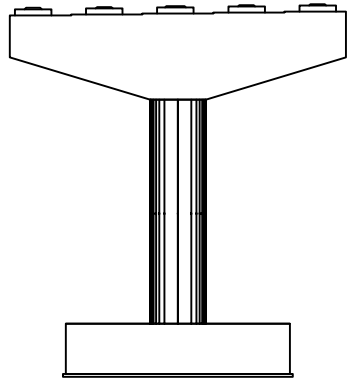
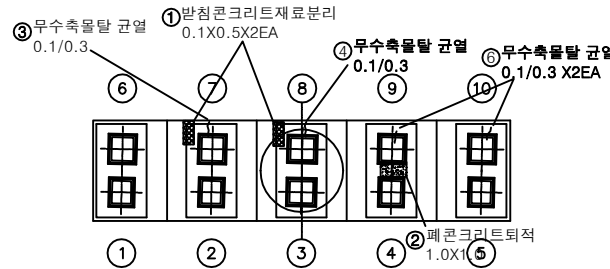
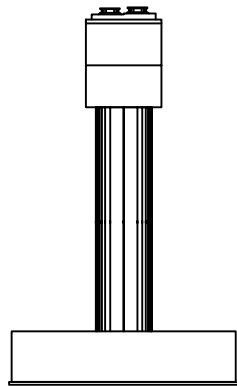
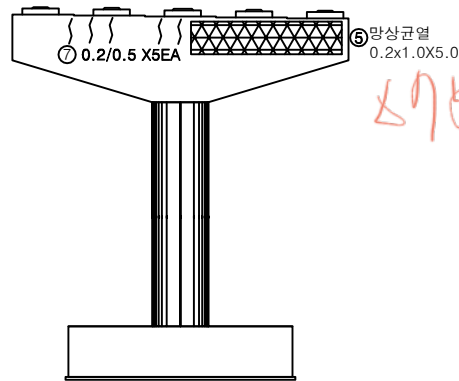
| 번호 | 구분 | 부재 | 손상내용 | 손상현황 | | | | | 비고 |
|---|---|---|---|---|---|---|---|---|---|
| 3 | 21하 | 교량받침 | 무수축물탈 균열 | 0.1 | 0.3 | | 0.30 | m | 1 |
| 4 | 21하 | 교량받침 | 무수축물탈 균열 | 0.1 | 0.3 | | 0.30 | m | 1 |
| 5 | 23하 | 교각 | 망상균열 | 0.2 | 1.0 | 5.0 | 5.00 | m <sup>2</sup> | 1 |
| 6 | 23하 | 교량받침 | 무수축물탈 균열 | 0.1 | 0.3 | | 0.60 | m | 2 |
| 7 | 23하 | 교각 | 균열(0.3mm미만) | 0.2 | 0.5 | | 2.50 | m | 5 |

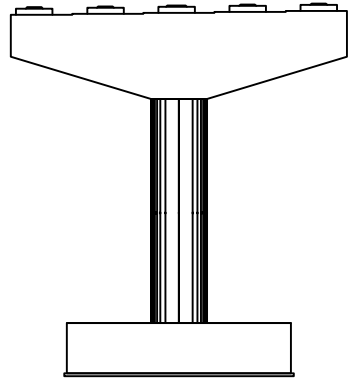
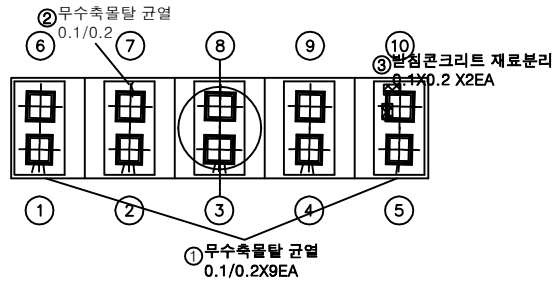
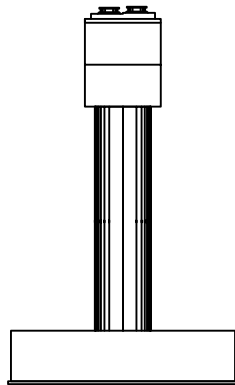
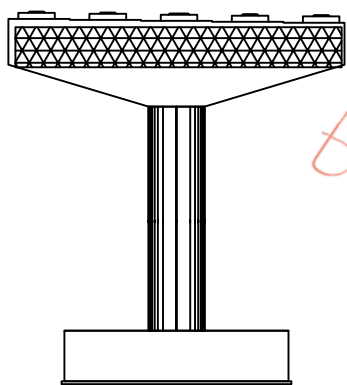
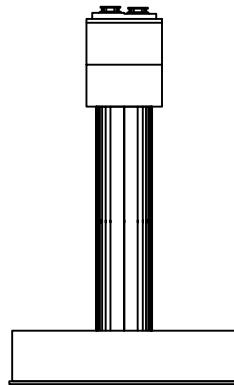
P3-S4

| 번호 | 구분 | 부재 | 손상내용 | 손상현황 | | | | | 비고 |
|---|---|---|---|---|---|---|---|---|---|
| 1 | 19하 | 교량받침 | 무수축물탈 균열 | 0.1 | 0.2 | | 1.80 | m | 9 |
| 2 | 21하 | 교량받침 | 무수축물탈 균열 | 0.1 | 0.2 | | 0.20 | m | 1 |
| 4 | 23하 | 교각 | 망상균열 | 0.2 | 10.0 | 1.5 | 15.00 | m <sup>2</sup> | 1 |

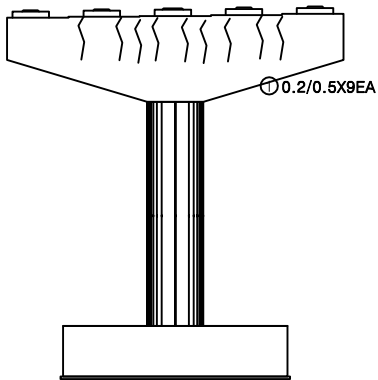
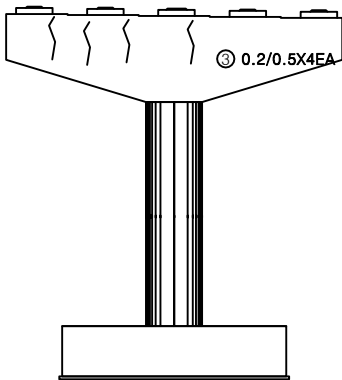
| 번호 | 구분 | 부재 | 손상내용 | 손상현황 | | | | | 비고 |
|---|---|---|---|---|---|---|---|---|---|
| 1 | 19하 | 교각 | 균열(0.3mm미만) | 0.2 | 0.5 | | 4.50 | m | 9 |
| 2 | 19하 | 교량받침 | 무수축물탈 균열 | 0.1 | 0.2 | | 0.20 | m | 1 |
| 3 | 19하 | 교각 | 균열(0.3mm미만) | 0.2 | 0.5 | | 2.00 | m | 4 |

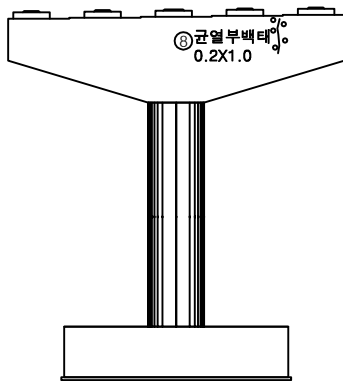
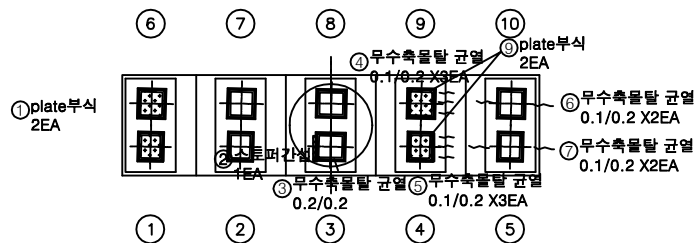
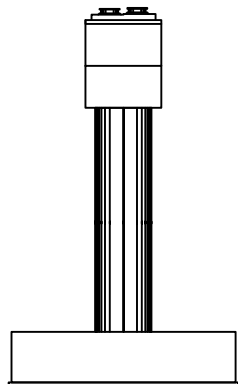
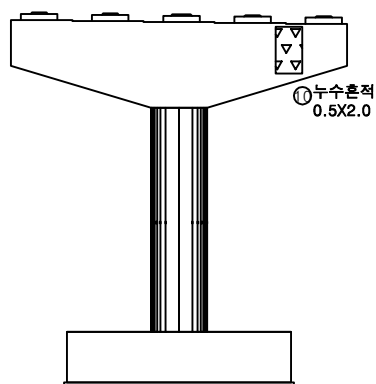
| 번호 | 구분 | 부재 | 손상내용 | 손상현황 | | | | | 비고 |
|---|---|---|---|---|---|---|---|---|---|
| 1 | 19하 | 교량받침 | plate 부식 | | | | 2.00 | EA | 2 |
| 3 | 19하 | 교량받침 | 무수축물탈 균열 | 0.2 | 0.2 | | 0.20 | m | 1 |
| 4 | 21하 | 교량받침 | 무수축물탈 균열 | 0.1 | 0.2 | | 0.60 | m | 3 |
| 5 | 21하 | 교량받침 | 무수축물탈 균열 | 0.1 | 0.2 | | 0.60 | m | 3 |
| 6 | 21하 | 교량받침 | 무수축물탈 균열 | 0.1 | 0.2 | | 0.40 | m | 2 |
| 7 | 21하 | 교량받침 | 무수축물탈 균열 | 0.1 | 0.2 | | 0.40 | m | 2 |
| 8 | 23하 | 교각 | 균열부백태 | 0.2 | 1.0 | | 0.20 | m <sup>2</sup> | 1 |
| 9 | 23하 | 교량받침 | plate 부식 | | | | 2.00 | EA | 2 |
| 10 | 23하 | 교각 | 누수흔적 | 0.5 | 2.0 | 1.00 | m <sup>2</sup> | | 1 |

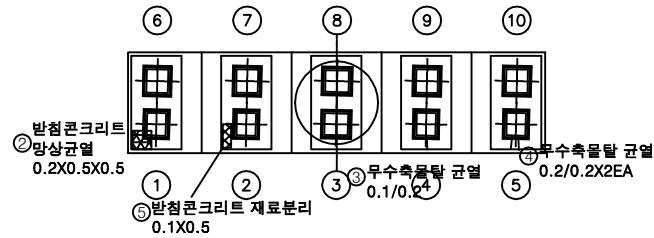
| 번호 | 구분 | 부재 | 손상내용 | 손상현황 | | | | | 비고 |
|---|---|---|---|---|---|---|---|---|---|
| 1 | 19하 | 교각 | 균열(0.3mm미만) | 0.2 | 0.5 | | 4.50 | m | 9 |
| 2 | 19하 | 교량받침 | 받침콘크리트 망상균열 | 0.2 | 0.5 | 0.5 | 0.25 | ㎡ | 1 |
| 3 | 19하 | 교량받침 | 무수축물탈 균열 | 0.1 | 0.2 | | 0.20 | m | 1 |
| 4 | 19하 | 교량받침 | 무수축물탈 균열 | 0.2 | 0.2 | | 0.40 | m | 2 |
