상주영천고속도로 2024~2025년 시설물 안전점검 용역  
(2024년 하반기 정기안전점검)

# 외 관 조 사 망 도

단포교

2024.11

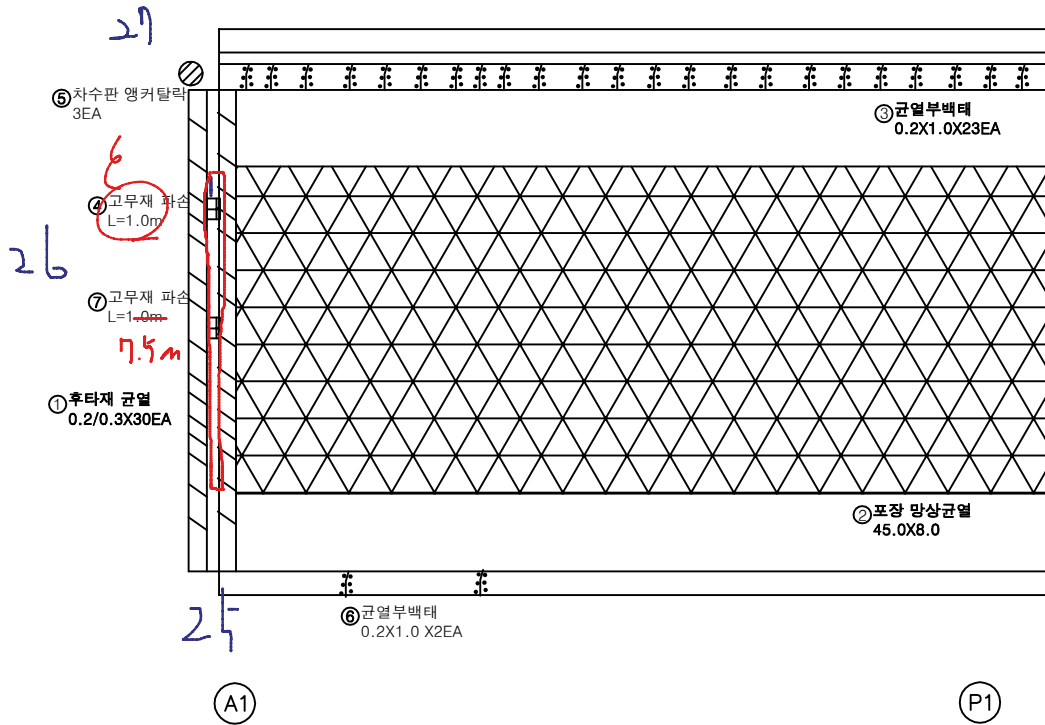
ID : 단포교 슬래브상면 S1 (상주방향)

| 번호 | 구분 | 부재 | 손상내용 | 손상현황 | | | | | 비고 |
|---|---|---|---|---|---|---|---|---|---|
| 1 | 19하 | 신축이음 | 후타재 균열 | 0.2 | 0.3 | | 9.00 | m | 30 |
| 2 | 19하 | 교면포장 | 포장 망상균열 | | 45.0 | 8.0 | 360.00 | m² | 1 |
| 3 | 19하 | 방호벽 | 균열부백태 | 0.2 | 1.0 | | 4.60 | m² | 23 |
| 4 | 21하 | 신축이음 | 고무재 파손 | | 1.0 | | 1.00 | m | 1 |
| 5 | 21하 | 신축이음 | 차수판 앵커탈락 | | | | 3.00 | EA | 3 |
| 6 | 21하 | 중분대 | 균열부백태 | 0.2 | 1.0 | | 0.40 | m² | 2 |
| 7 | 23하 | 신축이음 | 고무재 파손 | | 1.0 | | 1.00 | m | 1 |

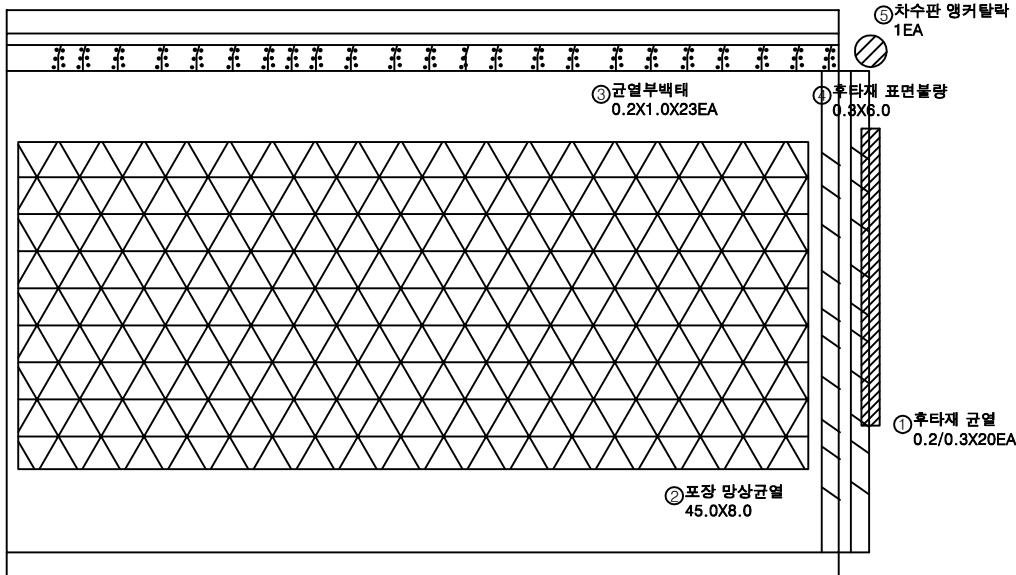
ID : 단포교 슬래브상면 S2 (상주방향)

| 번호 | 구분 | 부재 | 손상내용 | 손상현황 | | | | | 비고 |
|---|---|---|---|---|---|---|---|---|---|
| 1 | 19하 | 신축이음 | 후타재 균열 | 0.2 | 0.3 | | 6.00 | m | 20 |
| 2 | 19하 | 교면포장 | 포장 망상균열 | | 45.0 | 8.0 | 360.00 | m² | 1 |
| 3 | 19하 | 방호벽 | 균열부백태 | 0.2 | 1.0 | | 4.60 | m² | 23 |
| 4 | 19하 | 신축이음 | 후타재 표면불량 | | 0.3 | 6.0 | 1.80 | m² | 1 |
| 5 | 19하 | 신축이음 | 차수판 앵커탈락 | | | | 1.00 | EA | 1 |

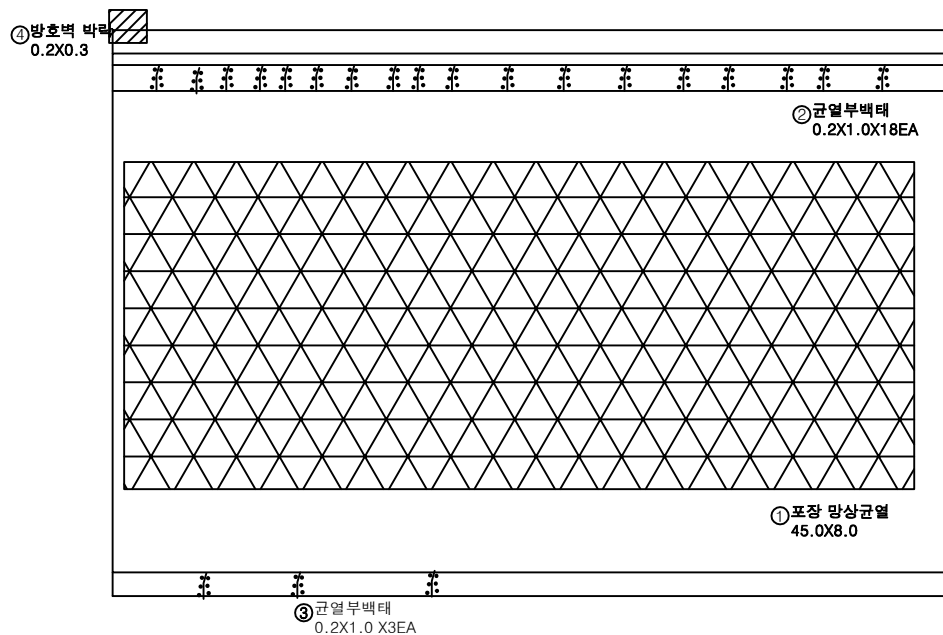
| 번호 | 구분 | 부재 | 손상내용 | 손상현황 | | | | | 비고 |
|---|---|---|---|---|---|---|---|---|---|
| 1 | 19하 | 교면포장 | 포장 망상균열 | | 45.0 | 8.0 | 360.00 | m <sup>2</sup> | 1 |
| 2 | 19하 | 방호벽 | 균열부백태 | | 0.2 | 1.0 | 3.60 | m <sup>2</sup> | 18 |
| 3 | 21하 | 종분대 | 균열부백태 | | 0.2 | 1.0 | 0.60 | m <sup>2</sup> | 3 |
| 4 | 19하 | 방호벽 | 방호벽 박락 | | 0.2 | 0.3 | 0.06 | m <sup>2</sup> | 1 |

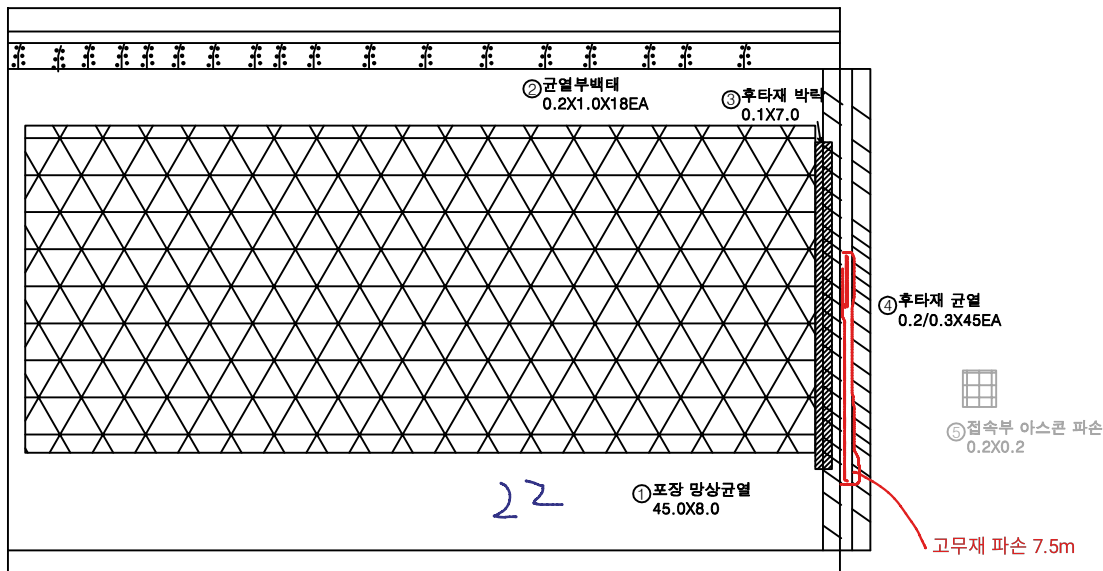
| 번호 | 구분 | 부재 | 손상내용 | 손상현황 | | | | | 비고 |
|---|---|---|---|---|---|---|---|---|---|
| 1 | 19하 | 교면포장 | 포장 망상균열 | | 45.0 | 8.0 | 360.00 | m <sup>2</sup> | 1 |
| 2 | 19하 | 방호벽 | 균열부백테 | | 0.2 | 1.0 | 3.60 | m <sup>2</sup> | 18 |
| 3 | 19하 | 신축이음 | 후타재 박락 | | 0.1 | 7.0 | 0.70 | m <sup>2</sup> | 1 |
| 4 | 19하 | 신축이음 | 후타재 균열 | 0.2 | 0.3 | | 13.50 | m | 45 |
| 5 | 19하 | 교면포장 | 접속부 아스콘 파손 | | 0.2 | 0.2 | 0.04 | m <sup>2</sup> | 1 (광복로) |
