상주영천고속도로 2024~2025년 시설물 안전점검 용역  
(2024년 하반기 정기안전점검)

# 외 관 조 사 망 도

단포교

2024.11

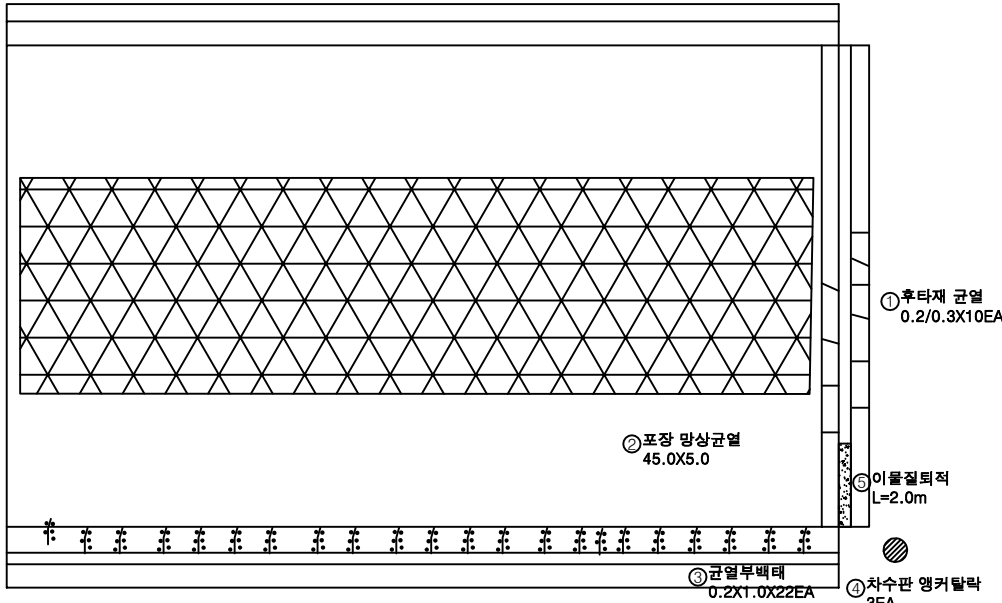
ID : 단포교 슬래브상면 S2 (영천방향)

| 번호 | 구분 | 부재 | 손상내용 | 손상현황 | | | | | 비고 |
|---|---|---|---|---|---|---|---|---|---|
| 1 | 19하 | 신속이음 | 후타재 균열 | 0.2 | 0.3 | | 3.00 | m | 10 |
| 2 | 19하 | 교면포장 | 포장 망상균열 | | 45.0 | 5.0 | 225.00 | m² | 1 |
| 3 | 19하 | 방호벽 | 균열무배터 | 0.2 | 1.0 | 4.40 | m² | | 22 |
| 4 | 19하 | 신속이음 | 차수판 앵커탈락 | | | | 3.00 | EA | 3 |
| 5 | 21하 | 신속이음 | 이물질퇴적 | | 2.0 | | 2.00 | m | 1 |

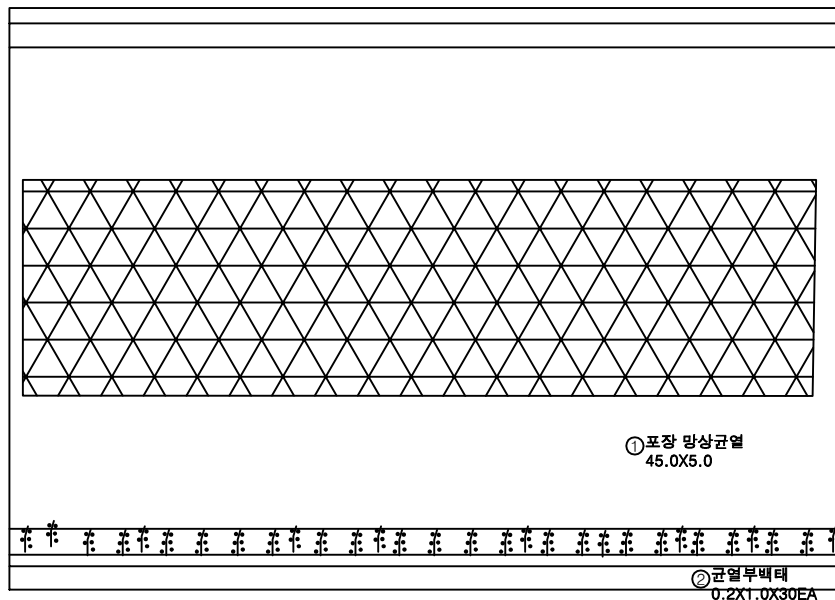
| 번호 | 구분 | 부재 | 손상내용 | 손상현황 | | | | | 비고 |
|---|---|---|---|---|---|---|---|---|---|
| 1 | 19하 | 교면포장 | 포장 망상균열 | | 45.0 | 5.0 | 225.00 | m <sup>2</sup> | 1 |
| 2 | 19하 | 방호벽 | 균열무백태 | | 0.2 | 1.0 | 6.00 | m <sup>2</sup> | 30 |

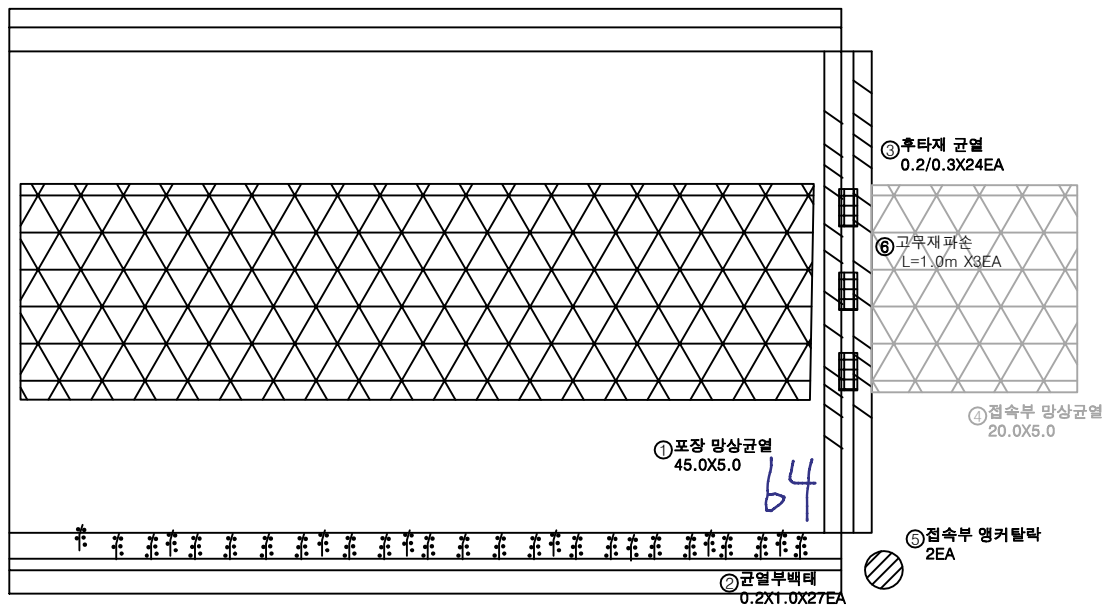
| 번호 | 구분 | 부재 | 손상내용 | 손상현황 | | | | | 비고 |
|---|---|---|---|---|---|---|---|---|---|
| 1 | 19하 | 교면포장 | 포장 망상균열 | | 45.0 | 5.0 | 225.00 | m <sup>2</sup> | 1 |
| 2 | 19하 | 방호벽 | 균열부패타 | | 0.2 | 1.0 | 5.40 | m <sup>2</sup> | 27 |
| 3 | 19하 | 신축이음 | 후타재 균열 | 0.2 | 0.3 | | 7.20 | m | 24 |
| 4 | 19하 | 교면포장 | 접속부 망상균열 | | 20.0 | 5.0 | 100.00 | m <sup>2</sup> | 1 |
| 5 | 19하 | 교면포장 | 접속부 앵커탈락 | | | | 2.00 | EA | 2 |
| 6 | 23하 | 신축이음 | 고무재 파손 | | 1.0 | | 3.00 | m | 3 |
