상주영천고속도로 2024~2025년 시설물 안전점검 용역  
(2024년 하반기 정기안전점검)

# 외 관 조 사 망 도

대성교

2024.11

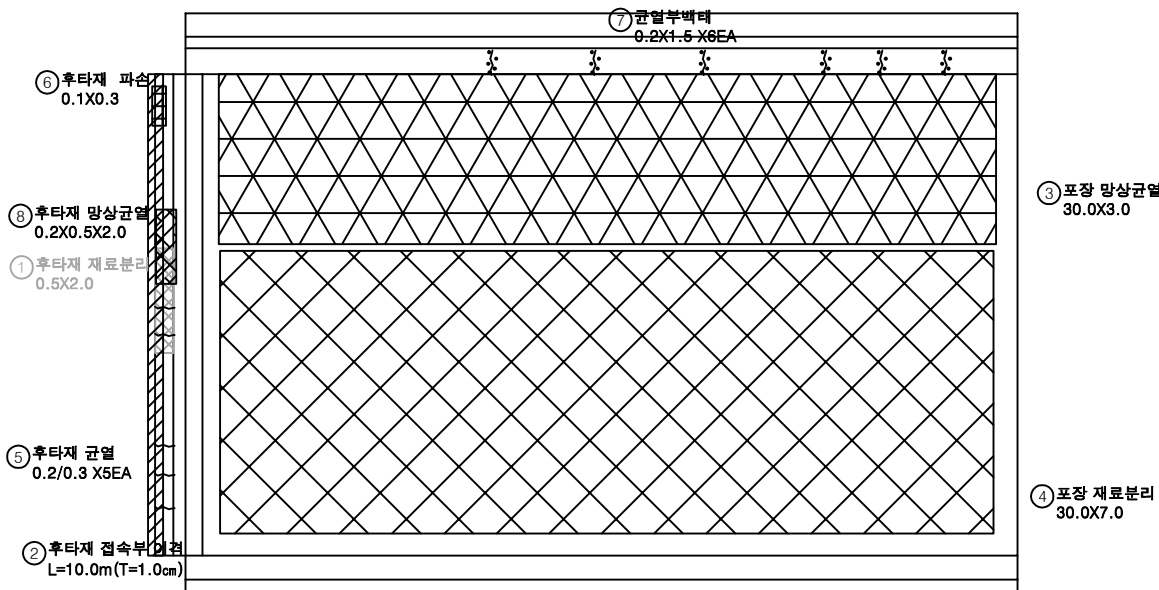
| 번호 | 구분 | 부재 | 손상내용 | 손상현황 | | | | | | 비고 |
|---|---|---|---|---|---|---|---|---|---|---|
| 1 | 19하 | 신축이음 | 후타재 재료분리 | | 0.5 | 2.0 | 1.00 | m | 1 | 31하 보강 |
| 2 | 19하 | 교면포장 | 후타재 접속부 이격 | | 10.0 | | 10.00 | m | 1 | |
| 3 | 19하 | 교면포장 | 포장 망상균열 | | 30.0 | 3.0 | 90.00 | m | 1 | |
| 4 | 19하 | 교면포장 | 포장 재료분리 | | 30.0 | 7.0 | 210.00 | m | 1 | |
| 5 | 21하 | 신축이음 | 후타재 균열 | 0.2 | 0.3 | | 1.50 | m | 5 | |
| 6 | 23상 | 신축이음 | 후타재 파손 | | 0.1 | 0.3 | 0.03 | m | 1 | |
| 7 | 23하 | 방호벽 | 균열부백터 | | 0.2 | 1.5 | 1.80 | m | 6 | |
| 8 | 23하 | 신축이음 | 후타재 망상균열 | 0.2 | 0.5 | 2.0 | 1.00 | m | 1 | |

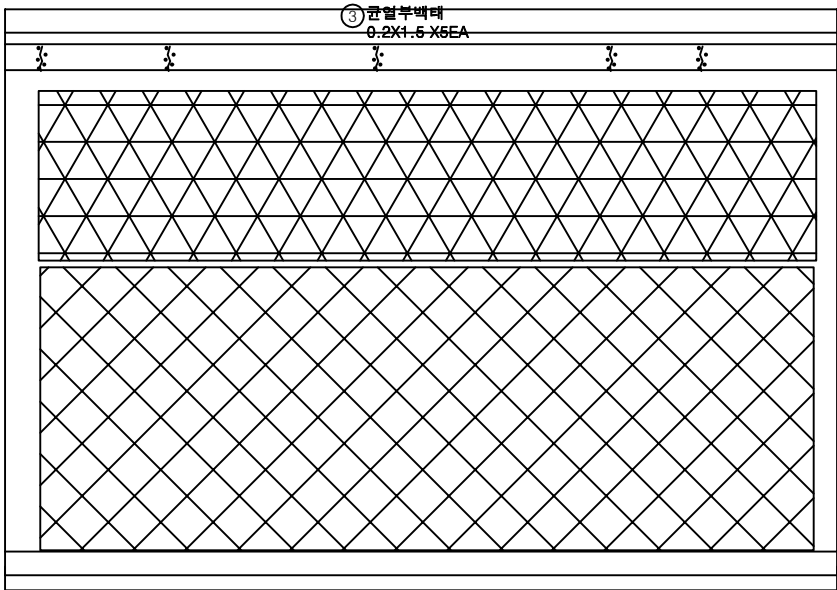
| 번호 | 구분 | 부재 | 손상내용 | 손상현황 | | | | | | 비고 |
|---|---|---|---|---|---|---|---|---|---|---|
| 1 | 19하 | 교면포장 | 포장 망상균열 | | 30.0 | 3.0 | 90.00 | m <sup>2</sup> | 1 | |
| 2 | 19하 | 교면포장 | 포장 재료분리 | | 30.0 | 7.0 | 210.00 | m <sup>2</sup> | 1 | |
| 3 | 23하 | 방호벽 | 균열부백태 | | 0.2 | 1.5 | 1.50 | m <sup>2</sup> | 5 | |

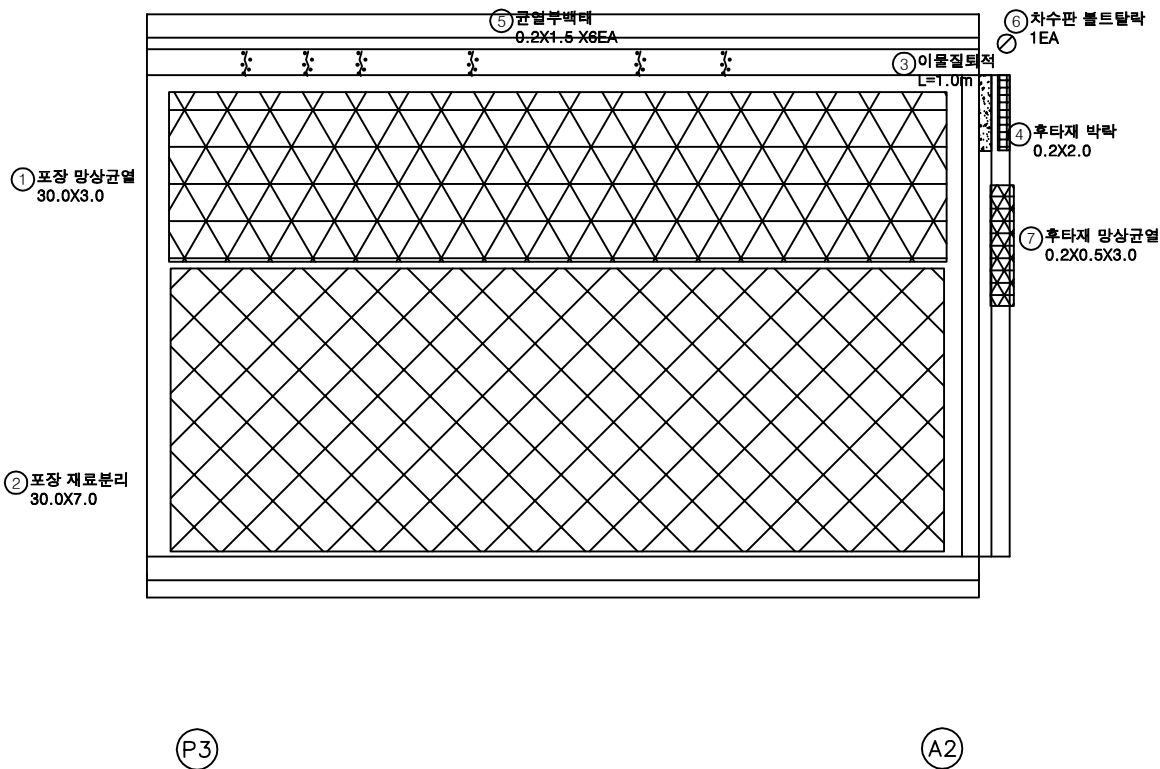
| 번호 | 구분 | 부재 | 손상내용 | 손상현황 | | | | | 비고 |
|---|---|---|---|---|---|---|---|---|---|
| 1 | 19하 | 교면포장 | 포장 망상균열 | | 30.0 | 3.0 | 90.00 | m <sup>2</sup> | 1 |
| 2 | 19하 | 교면포장 | 포장 재료분리 | | 30.0 | 7.0 | 210.00 | m <sup>2</sup> | 1 |
| 3 | 19하 | 신축이음 | 이물질퇴적 | | 1.0 | | 1.00 | m | 1 |
| 4 | 19하 | 신축이음 | 후타재 박락 | | 0.2 | 2.0 | 0.40 | m <sup>2</sup> | 1 |
| 5 | 23하 | 방호벽 | 균열부백태 | | 0.2 | 1.5 | 1.80 | m <sup>2</sup> | 6 |
| 6 | 23하 | 신축이음 | 차수판 볼트탈락 | | | | 1.00 | EA | 1 |
| 7 | 23하 | 신축이음 | 후타재 망상균열 | 0.2 | 0.5 | 3.0 | 1.50 | m <sup>2</sup> | 1 |

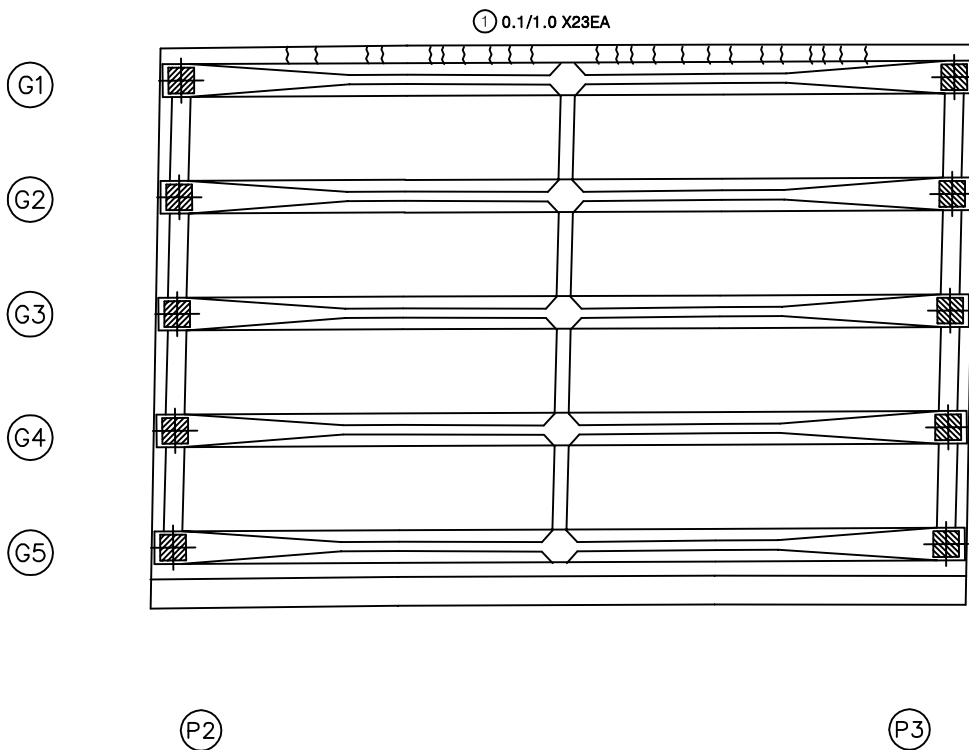
| 번호 | 구분 | 부재 | 손상내용 | 손상현황 | | | | | 비고 |
|---|---|---|---|---|---|---|---|---|---|
| 1 | 21하 | 바닥판 | 균열(0.3mm미만) | 0.1 | 1.0 | | 23.00 | m | 23 |

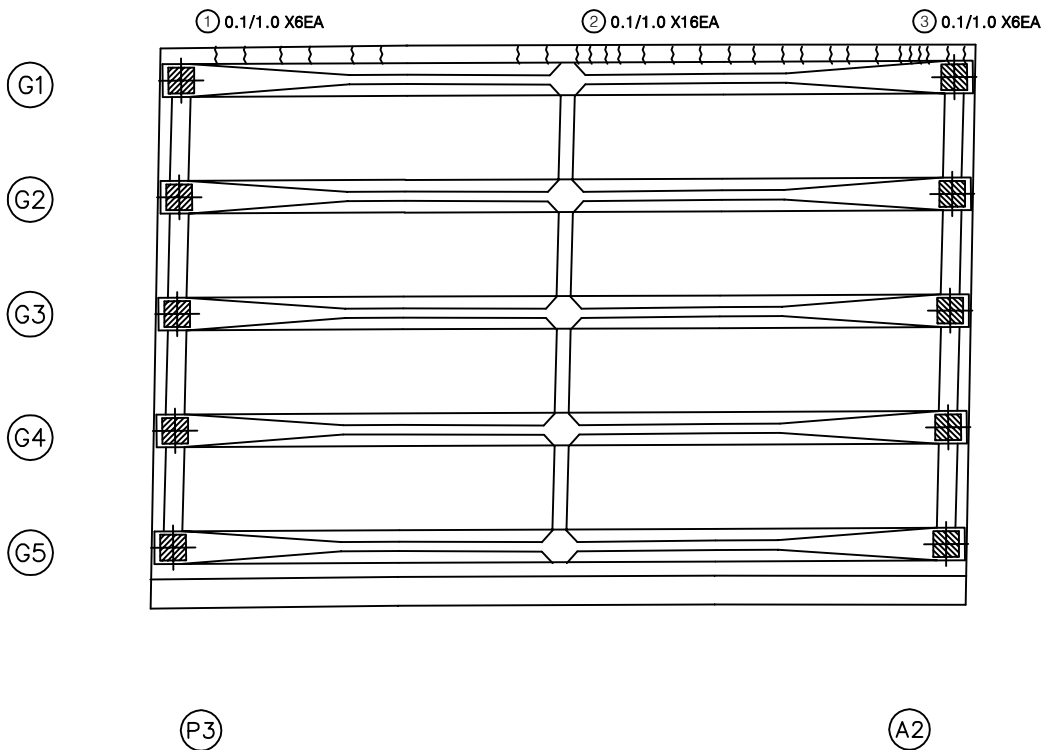
| 번호 | 구분 | 부재 | 손상내용 | 손상현황 | | | | | | 비고 |
|---|---|---|---|---|---|---|---|---|---|---|
| 1 | 21하 | 바닥판 | 균열(0.3mm미만) | 0.1 | 1.0 | | 10.00 | m | 10 | |
| 2 | 21하 | 바닥판 | 균열(0.3mm미만) | 0.1 | 1.0 | | 16.00 | m | 16 | |
| 3 | 23하 | 바닥판 | 균열(0.3mm미만) | 0.1 | 1.0 | | 6.00 | m | 6 | |

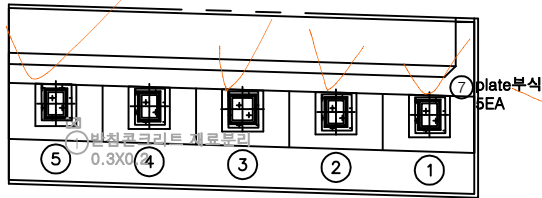
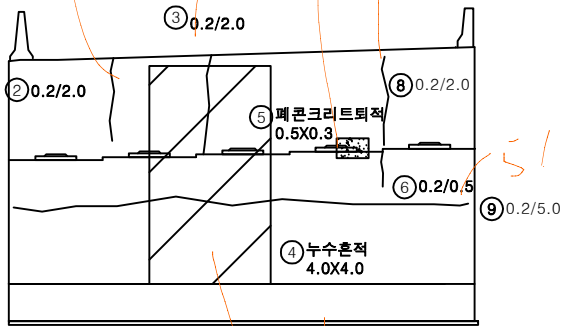
ID : 대성교 교대 A1 (상주방향)

| 번호 | 구분 | 부재 | 손상내용 | 손상현황 | | | | | 비고 |
|---|---|---|---|---|---|---|---|---|---|
| 2 | 19하 | 교대 | 균열(0.3mm미만) | 0.2 | 2.0 | | 2.00 | m | 1 |
| 3 | 19하 | 교대 | 균열(0.3mm미만) | 0.2 | 2.0 | | 2.00 | m | 1 |
| 4 | 19하 | 교대 | 누수흔적 | | 4.0 | 4.0 | 16.00 | m <sup>2</sup> | 1 |
| 6 | 19하 | 교대 | 균열(0.3mm미만) | 0.2 | 0.5 | | 0.50 | m | 1 |
| 7 | 21하 | 교량받침 | plate 부식 | | | | 5.00 | EA | 5 |
| 8 | 21하 | 교대 | 균열(0.3mm미만) | 0.2 | 2.0 | | 2.00 | m | 1 |
| 9 | 21하 | 교대 | 균열(0.3mm미만) | 0.2 | 5.0 | | 5.00 | m | 1 |

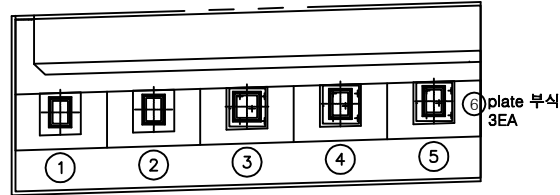
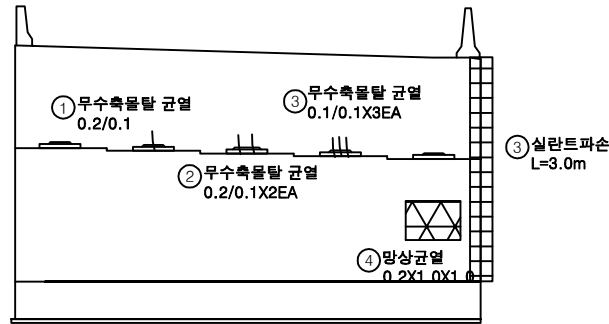
| 번호 | 구분 | 부재 | 손상내용 | 손상현황 | | | | | | 비 고 |
|---|---|---|---|---|---|---|---|---|---|---|
| 1 | 19하 | 교량받침 | 무수축물탈 균열 | 0.2 | 0.1 | | 0.10 | m | 1 | |
| 2 | 19하 | 교량받침 | 무수축물탈 균열 | 0.2 | 0.1 | | 0.20 | m | 2 | |
| 3 | 19하 | 교량받침 | 무수축물탈 균열 | 0.1 | 0.1 | | 0.30 | m | 3 | |
| 5 | 19하 | 교대 | 망상균열 | 0.2 | 1.0 | 1.0 | 1.00 | m | 1 | |
| 6 | 23하 | 교량받침 | plate 부식 | | | | 3.00 | EA | 3 | |

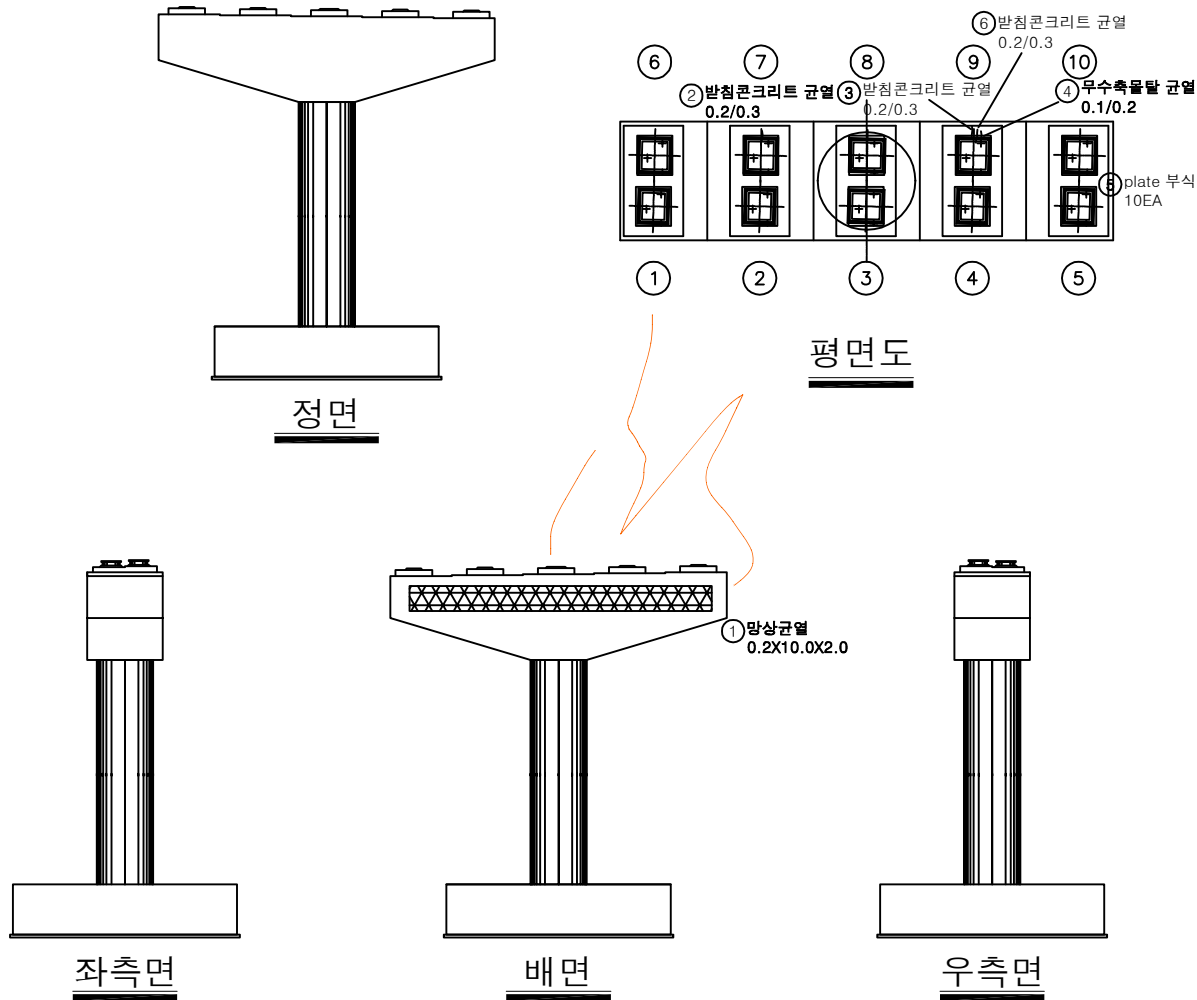
| 번호 | 구분 | 부재 | 손상내용 | 손상현황 | | | | | 비고 |
|---|---|---|---|---|---|---|---|---|---|
| 1 | 21하 | 교각 | 망상균열 | 0.2 | 10.0 | 2.0 | 20.00 | m | 1 |
| 2 | 21하 | 교량받침 | 발침콘크리트 균열 | 0.2 | 0.3 | | 0.30 | m | 1 |
| 3 | 21하 | 교량받침 | 발침콘크리트 균열 | 0.2 | 0.3 | | 0.30 | m | 1 |
| 4 | 21하 | 교량받침 | 무수축물탈 균열 | 0.1 | 0.2 | | 0.20 | m | 1 |
| 5 | 23하 | 교량받침 | plate 부식 | | | | 10.00 | EA | 10 |
| 6 | 23하 | 교량받침 | 발침콘크리트 균열 | 0.2 | 0.3 | | 0.30 | m | 1 |

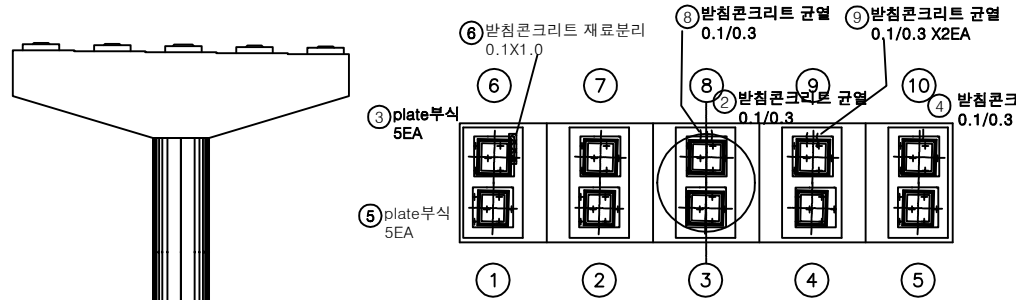
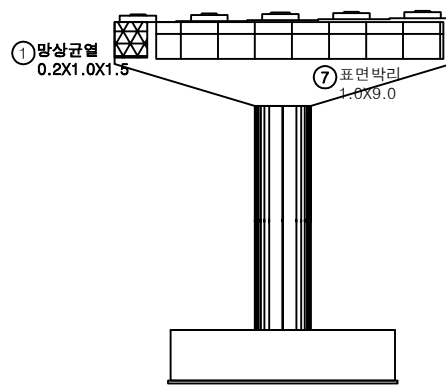
| 번호 | 구분 | 부재 | 손상내용 | 손상현황 | | | | | | 비고 |
|---|---|---|---|---|---|---|---|---|---|---|
| 1 | 19하 | 교각 | 망상균열 | 0.2 | 1.0 | 1.5 | 1.50 | m | 1 | |
| 2 | 19하 | 교량받침 | 받침콘크리트 균열 | 0.1 | 0.3 | | 0.30 | m | 1 | |
| 3 | 19하 | 교량받침 | plate 부식 | | | | 5.00 | EA | 5 | |
| 4 | 19하 | 교량받침 | 받침콘크리트 균열 | 0.1 | 0.3 | | 0.30 | m | 1 | |
| 5 | 21하 | 교량받침 | plate 부식 | | | | 5.00 | EA | 5 | |
| 8 | 23하 | 교량받침 | 받침콘크리트 균열 | 0.1 | 0.3 | | 0.30 | m | 1 | |
| 9 | 23하 | 교량받침 | 받침콘크리트 균열 | 0.1 | 0.3 | | 0.60 | m | 2 | |

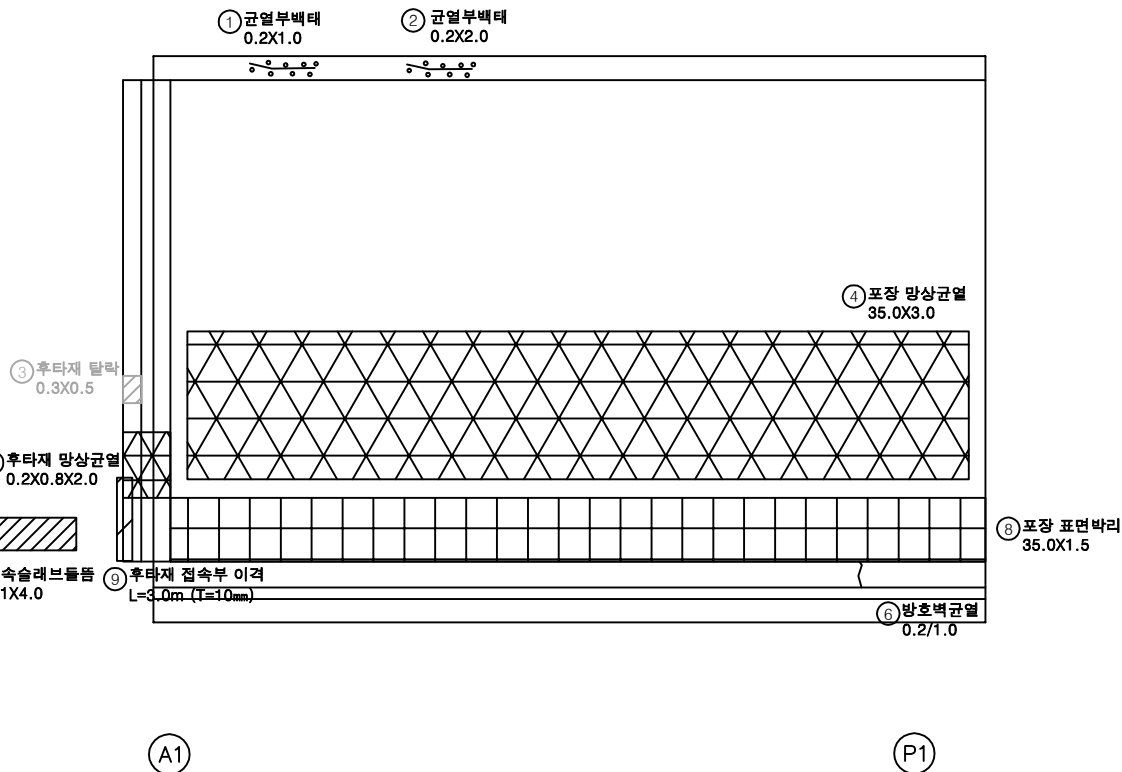
| 번호 | 구분 | 부재 | 손상내용 | 손상현황 | | | | | 비고 |
|---|---|---|---|---|---|---|---|---|---|
| 1 | 19하 | 중분대 | 균열부백태 | | 0.2 | 1.0 | 0.20 | m <sup>2</sup> | 1 |
| 2 | 19하 | 중분대 | 균열부백태 | | 0.2 | 2.0 | 0.40 | m <sup>2</sup> | 1 |
| 4 | 19하 | 교면포장 | 포장 망상균열 | | 35.0 | 3.0 | 105.00 | m <sup>2</sup> | 1 |
| 6 | 19하 | 방호벽 | 방호벽 균열 | 0.2 | 1.0 | | 1.00 | m | 1 |
| 7 | 20하 | 신축이음 | 후타재 망상균열 | 0.2 | 0.8 | 2.0 | 1.60 | m <sup>2</sup> | 1 |

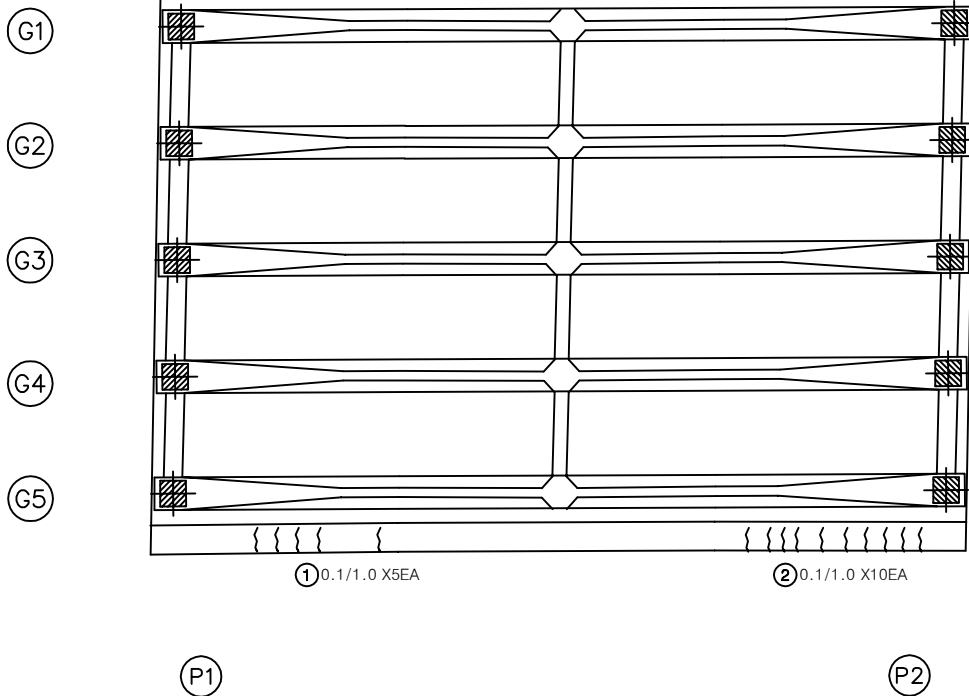
| 번호 | 구분 | 부재 | 손상내용 | 손상현황 | | | | | 비고 |
|---|---|---|---|---|---|---|---|---|---|
| 1 | 21하 | 바닥판 | 균열(0.3mm미만) | 0.1 | 1.0 | | 5.00 | m | 5 |
| 2 | 21하 | 바닥판 | 균열(0.3mm미만) | 0.1 | 1.0 | | 10.00 | m | 10 |

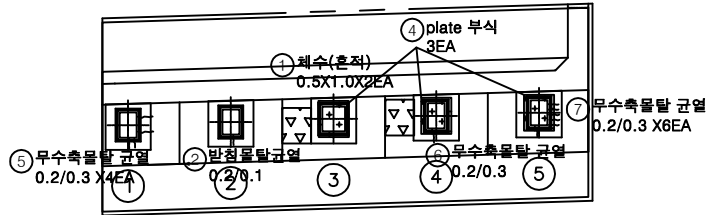
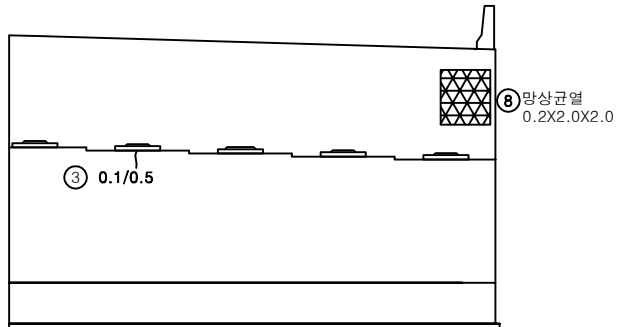
| 번호 | 구분 | 부재 | 손상내용 | 손상현황 | | | | | 비고 |
|---|---|---|---|---|---|---|---|---|---|
| 2 | 19하 | 교량받침 | 받침물탈 균열 | 0.2 | 0.1 | | 0.10 | m | 1 |
| 3 | 19하 | 교대 | 균열(0.3mm미만) | 0.1 | 0.5 | | 0.50 | m | 1 |
| 4 | 23하 | 교량받침 | plate 부식 | | | | 3.00 | EA | 3 |
| 5 | 23하 | 교량받침 | 무수축물탈 균열 | 0.2 | 0.3 | | 1.20 | m | 4 |
| 6 | 23하 | 교량받침 | 무수축물탈 균열 | 0.2 | 0.3 | | 0.30 | m | 1 |
| 7 | 23하 | 교량받침 | 무수축물탈 균열 | 0.2 | 0.3 | | 1.80 | m | 6 |
| 8 | 23하 | 교대 | 망상균열 | 0.2 | 2.0 | 2.0 | 4.00 | m <sup>2</sup> | 1 |

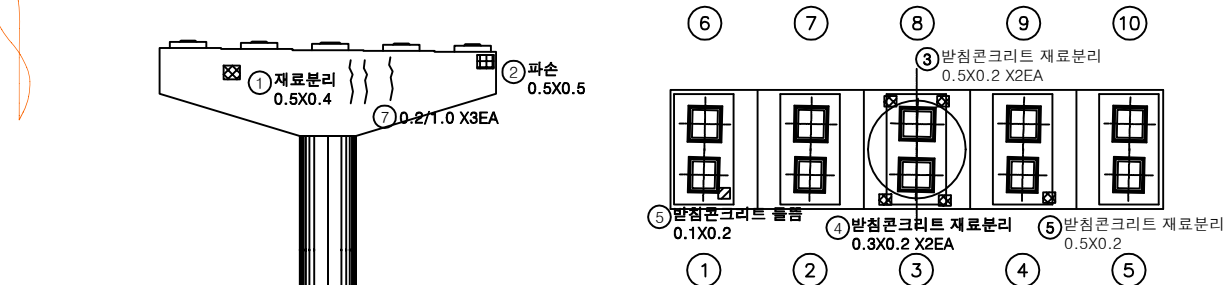
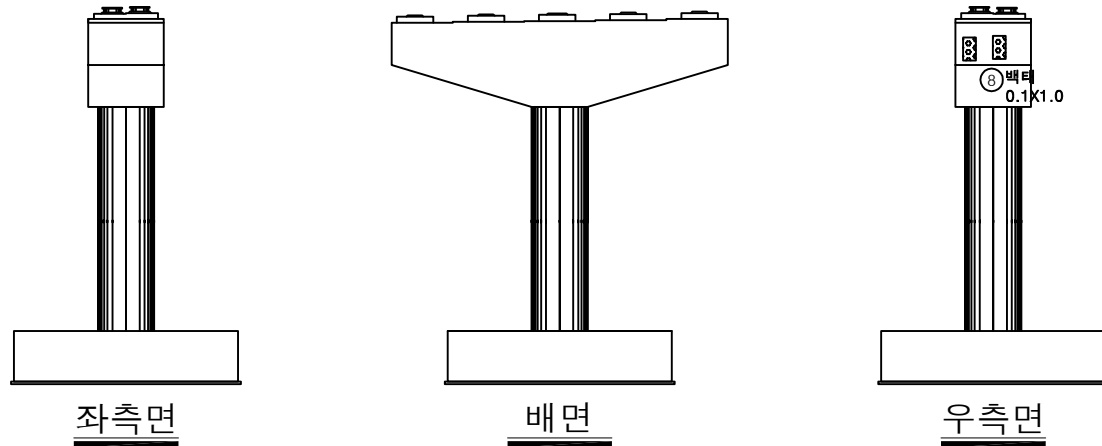
| 번호 | 구분 | 부재 | 손상내용 | 손상현황 | | | | | 비고 |
|---|---|---|---|---|---|---|---|---|---|
| 7 | 23하 | 교각 | 균열(0.3mm미만) | 0.2 | 1.0 | | 3.00 | m | 3 |

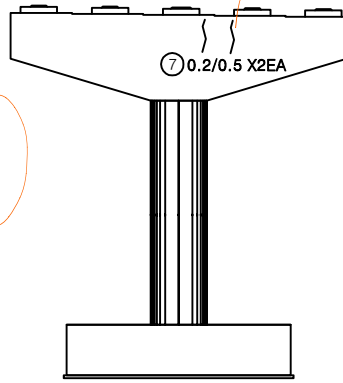
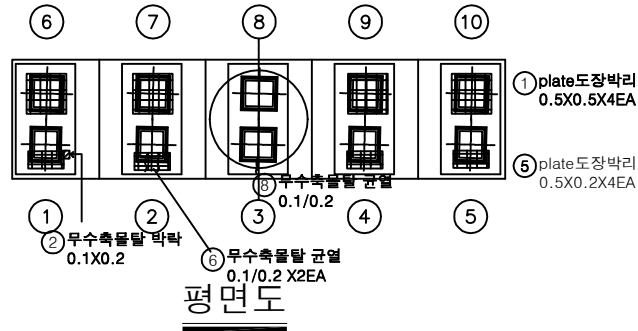
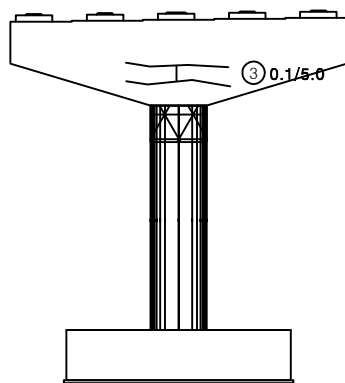
| 번호 | 구분 | 부재 | 손상내용 | 손상현황 | | | | | 비고 |
|---|---|---|---|---|---|---|---|---|---|
| 3 | 19하 | 교각 | 균열(0.3mm미만) | 0.1 | 5.0 | | 5.00 | m | 1 |
| 4 | 19하 | 교각 | 망상균열 | 0.2 | 5.0 | 1.0 | 5.00 | m <sup>2</sup> | 1 |
| 6 | 23하 | 교량받침 | 무수축물탈 균열 | 0.1 | 0.2 | | 0.40 | m | 2 |
| 7 | 23하 | 교각 | 균열(0.3mm미만) | 0.2 | 0.5 | | 1.00 | m | 2 |
| 8 | 23하 | 교량받침 | 무수축물탈 균열 | 0.1 | 0.2 | | 0.20 | m | 1 |

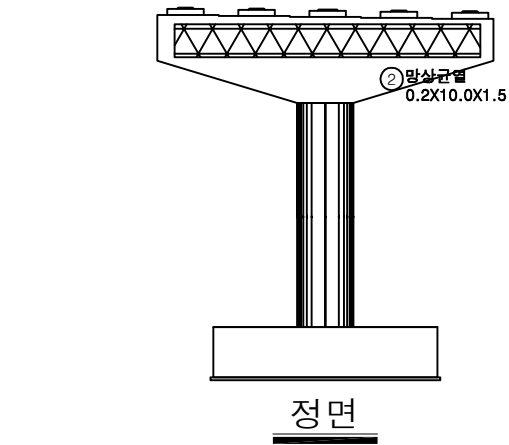
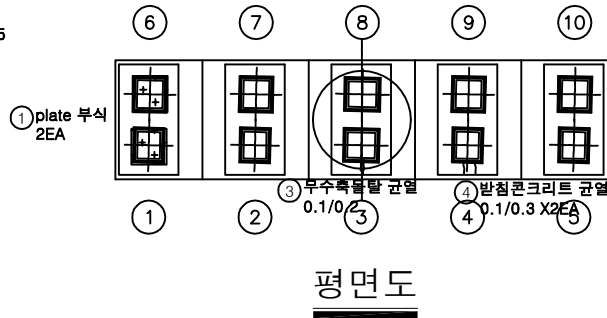
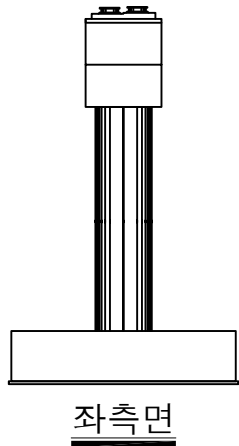
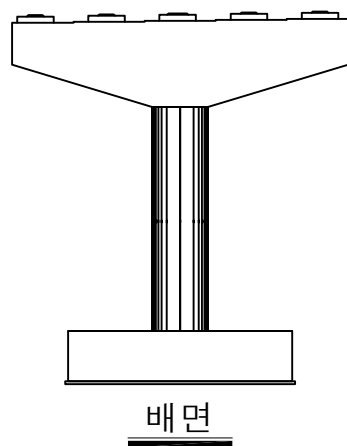
| 번호 | 구분 | 부재 | 손상내용 | 손상현황 | | | | | | 비고 |
|---|---|---|---|---|---|---|---|---|---|---|
| 1 | 23하 | 교량받침 | plate 부식 | | | | 2.00 | EA | 2 | |
| 2 | 23하 | 교각 | 망상균열 | 0.2 | 10.0 | 1.5 | 15.00 | m | 1 | |
| 3 | 23하 | 교량받침 | 무수축물탈 균열 | 0.1 | 0.2 | | 0.20 | m | 1 | |
| 4 | 23하 | 교량받침 | 받침콘크리트 균열 | 0.1 | 0.3 | | 0.60 | m | 2 | |
