상주영천고속도로 2024~2025년 시설물 안전점검 용역  
(2024년 하반기 정기안전점검)

# 외 관 조 사 망 도

대성교

2024.11

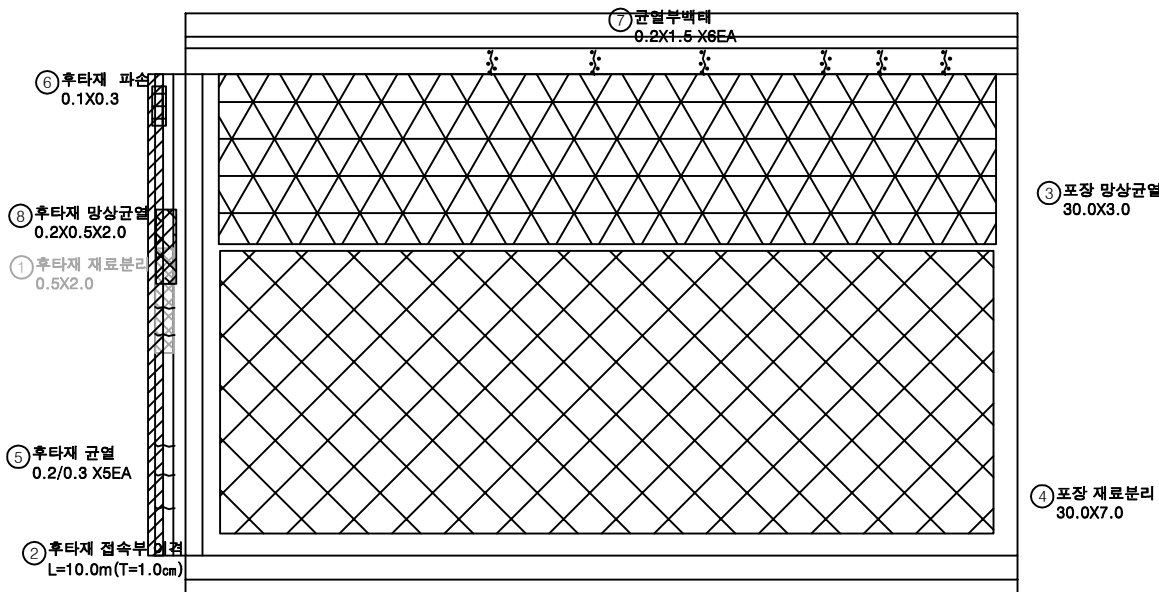
| 번호 | 구분 | 부재 | 손상내용 | 손상현황 | | | | | 비고 |
|---|---|---|---|---|---|---|---|---|---|
| 1 | 19하 | 신축이음 | 후타재 재료분리 | | 0.5 | 2.0 | 1.00 | m <sup>2</sup> | 31하 보강 |
| 2 | 19하 | 교면포장 | 후타재 접속부 이격 | | 10.0 | | 10.00 | m | |
| 3 | 19하 | 교면포장 | 포장 망상균열 | | 30.0 | 3.0 | 90.00 | m <sup>2</sup> | |
| 4 | 19하 | 교면포장 | 포장 재료분리 | | 30.0 | 7.0 | 210.00 | m <sup>2</sup> | |
| 5 | 21하 | 신축이음 | 후타재 균열 | 0.2 | 0.3 | | 1.50 | m | 5 |
| 6 | 23상 | 신축이음 | 후타재 파손 | | 0.1 | 0.3 | 0.03 | m <sup>2</sup> | 1 |
| 7 | 23하 | 방호벽 | 균열부백태 | | 0.2 | 1.5 | 1.80 | m <sup>2</sup> | 6 |
| 8 | 23하 | 신축이음 | 후타재 망상균열 | 0.2 | 0.5 | 2.0 | 1.00 | m <sup>2</sup> | 1 |

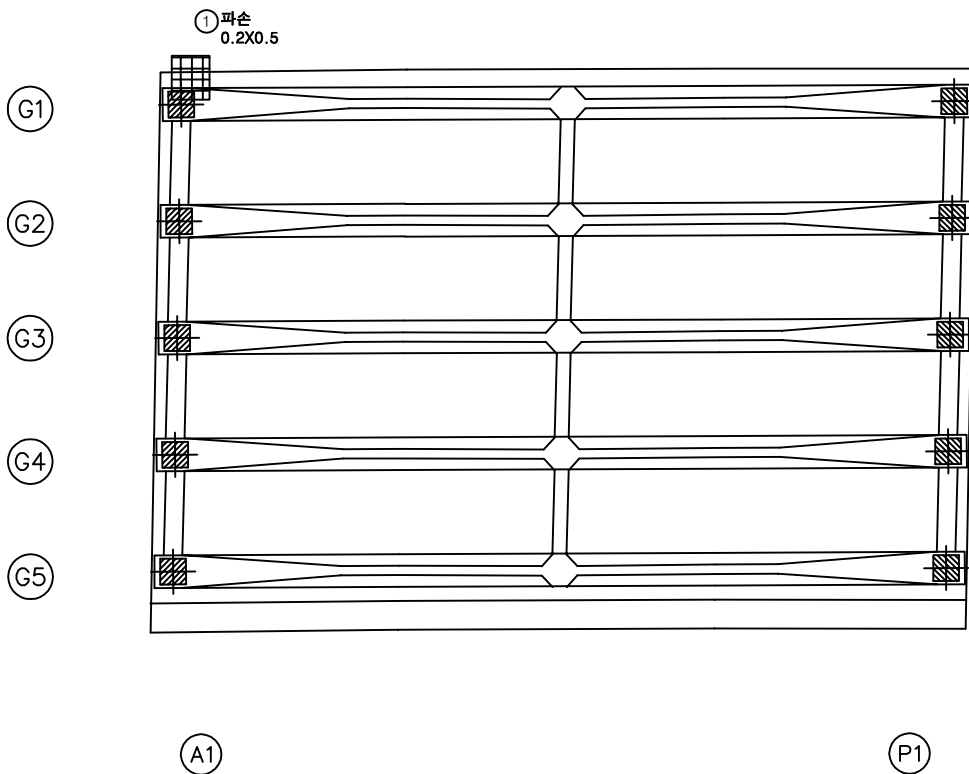
| 번호 | 구분 | 부재 | 손상내용 | 손상현황 | | | | | 비고 |
|---|---|---|---|---|---|---|---|---|---|
| 1 | 19하 | 바닥판 | 파손 | | 0.2 | 0.5 | 0.10 | m <sup>2</sup> | 1 |

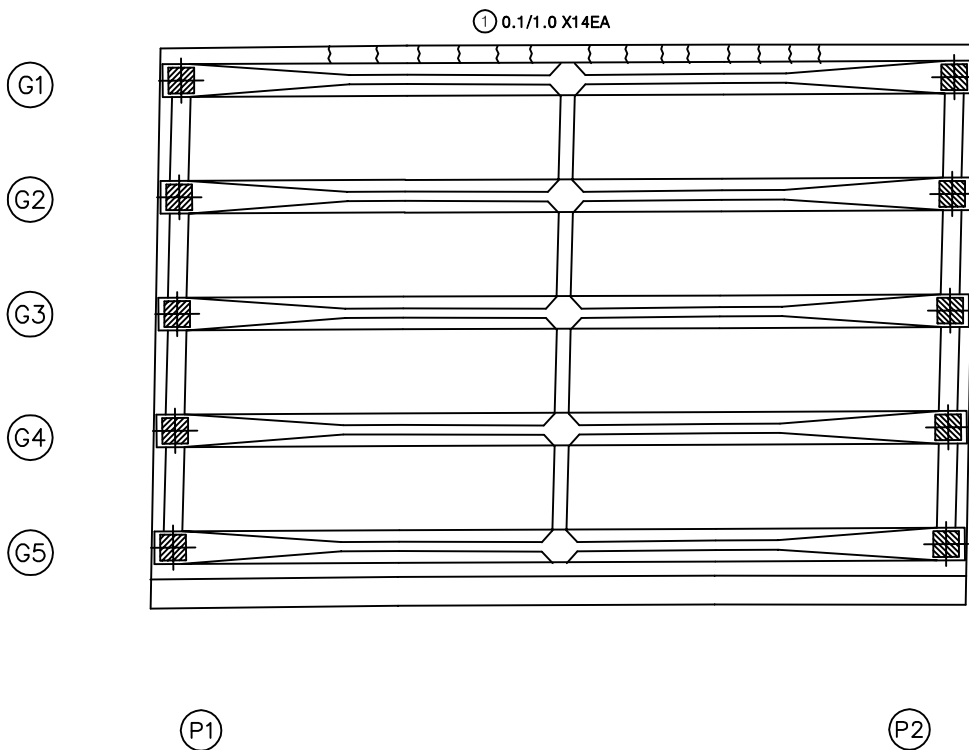
| 번호 | 구분 | 부재 | 손상내용 | 손상현황 | | | | | 비고 |
|---|---|---|---|---|---|---|---|---|---|
| 1 | 21하 | 바닥판 | 균열(0.3mm미만) | 0.1 | 1.0 | | 14.00 | m | 14 |

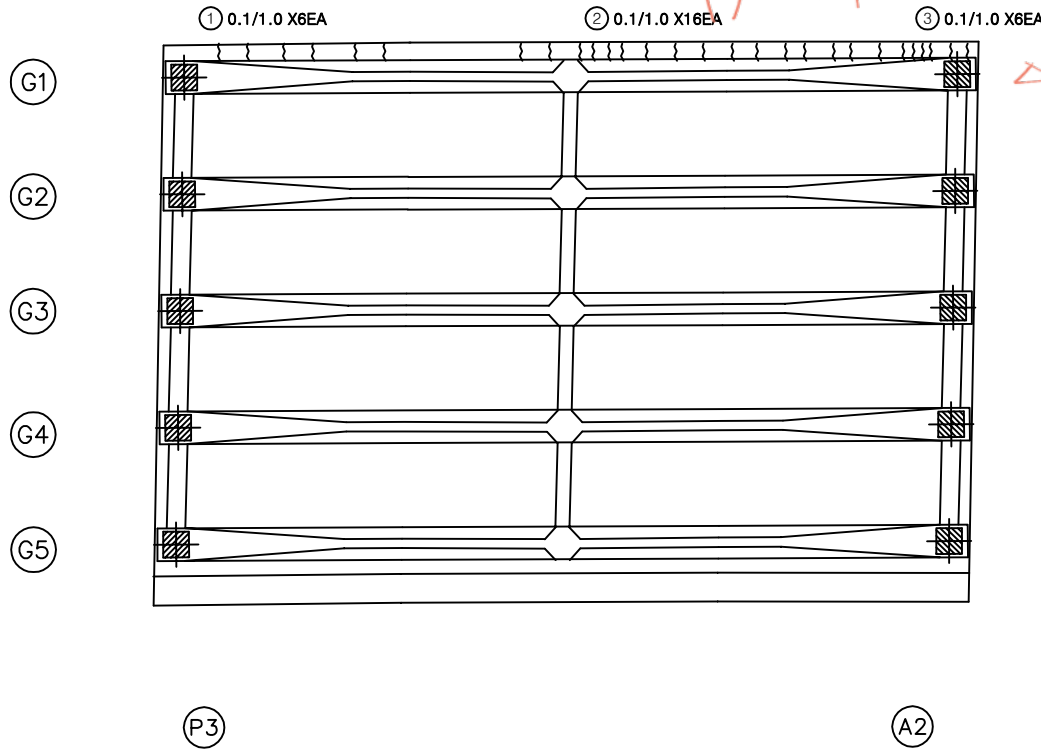
| 번호 | 구분 | 부재 | 손상내용 | 손상현황 | | | | | | 비고 |
|---|---|---|---|---|---|---|---|---|---|---|
| 1 | 21하 | 바닥판 | 균열(0.3mm미만) | 0.1 | 1.0 | | 10.00 | m | 10 | |
| 2 | 21하 | 바닥판 | 균열(0.3mm미만) | 0.1 | 1.0 | | 16.00 | m | 16 | |
| 3 | 23하 | 바닥판 | 균열(0.3mm미만) | 0.1 | 1.0 | | 6.00 | m | 6 | |

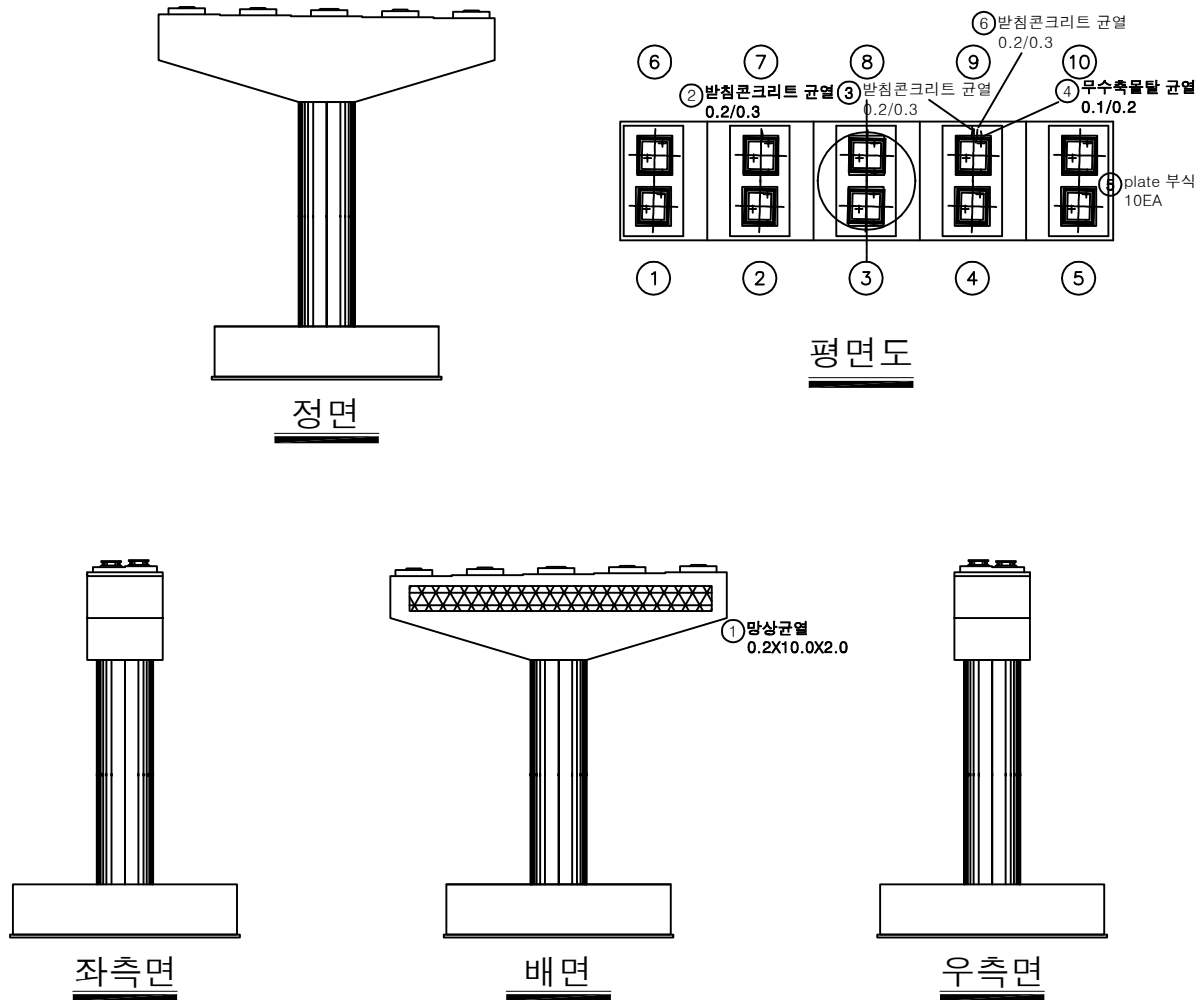
| 번호 | 구분 | 부재 | 손상내용 | 손상현황 | | | | | 비 고 |
|---|---|---|---|---|---|---|---|---|---|
| 1 | 21하 | 교각 | 망상균열 | 0.2 | 10.0 | 2.0 | 20.00 | m <sup>2</sup> | 1 |
| 2 | 21하 | 교량받침 | 발침콘크리트 균열 | 0.2 | 0.3 | | 0.30 | m | 1 |
| 3 | 21하 | 교량받침 | 발침콘크리트 균열 | 0.2 | 0.3 | | 0.30 | m | 1 |
| 4 | 21하 | 교량받침 | 무수축물탈 균열 | 0.1 | 0.2 | | 0.20 | m | 1 |
| 5 | 23하 | 교량받침 | plate 부식 | | | | 10.00 | EA | 10 |
| 6 | 23하 | 교량받침 | 발침콘크리트 균열 | 0.2 | 0.3 | | 0.30 | m | 1 |

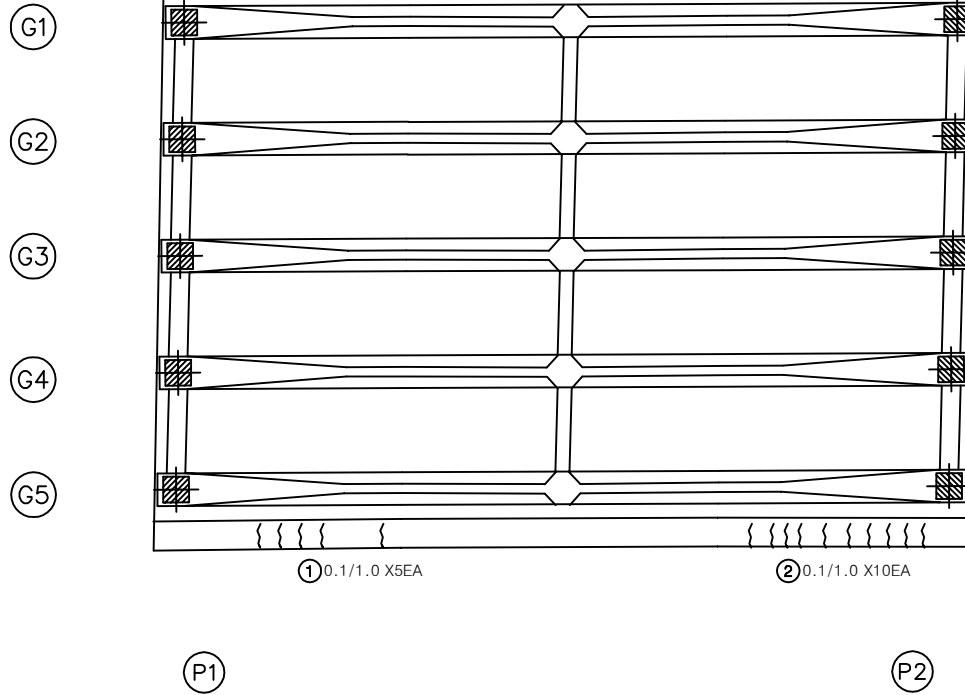
| 번호 | 구분 | 부재 | 손상내용 | 손상현황 | | | | | 비고 |
|---|---|---|---|---|---|---|---|---|---|
| 1 | 21하 | 바닥판 | 균열(0.3mm미만) | 0.1 | 1.0 | | 5.00 | m | 5 |
| 2 | 21하 | 바닥판 | 균열(0.3mm미만) | 0.1 | 1.0 | | 10.00 | m | 10 |

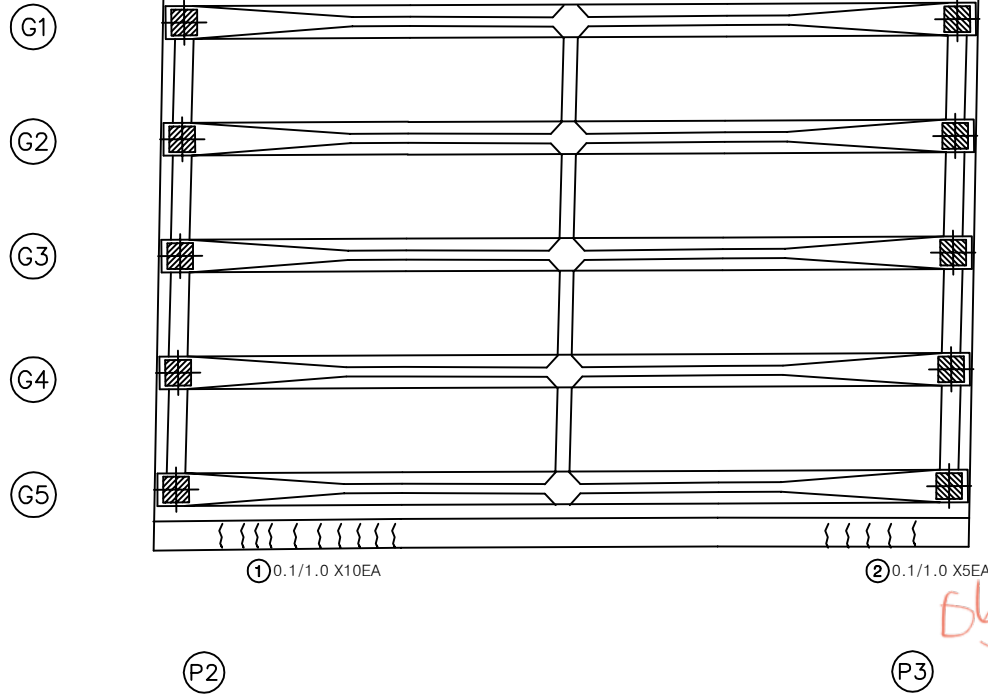
| 번호 | 구분 | 부재 | 손상내용 | 손상현황 | | | | | 비고 |
|---|---|---|---|---|---|---|---|---|---|
| 1 | 21하 | 바닥판 | 균열(0.3mm미만) | 0.1 | 1.0 | | 10.00 | m | 10 |
| 2 | 21하 | 바닥판 | 균열(0.3mm미만) | 0.1 | 1.0 | | 5.00 | m | 5 |
