상주영천고속도로 2024~2025년 시설물 안전점검 용역  
(2024년 하반기 정기안전점검)

# 외 관 조 사 망 도

대성교

2024.11

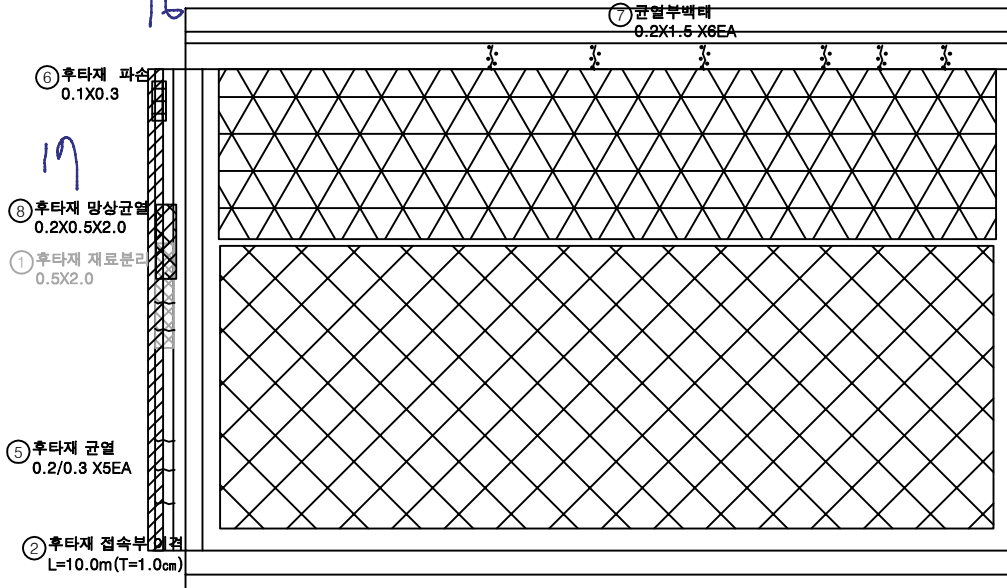
| 번호 | 구분 | 부재 | 손상내용 | 손상현황 | | | | | 비 고 |
|---|---|---|---|---|---|---|---|---|---|
| 1 | 19하 | 신축이음 | 후타재 재료분리 | | 0.5 | 2.0 | 1.00 | m <sup>2</sup> | 31하 보강 |
| 2 | 19하 | 교면포장 | 후타재 접속부 이격 | | 10.0 | | 10.00 | m | |
| 3 | 19하 | 교면포장 | 포장 망상균열 | | 30.0 | 3.0 | 90.00 | m <sup>2</sup> | |
| 4 | 19하 | 교면포장 | 포장 재료분리 | | 30.0 | 7.0 | 210.00 | m <sup>2</sup> | |
| 5 | 21하 | 신축이음 | 후타재 균열 | 0.2 | 0.3 | | 1.50 | m | 5 |
| 6 | 23상 | 신축이음 | 후타재 파손 | | 0.1 | 0.3 | 0.03 | m <sup>2</sup> | 1 |
| 7 | 23하 | 방호벽 | 균열부백태 | | 0.2 | 1.5 | 1.80 | m <sup>2</sup> | 6 |
| 8 | 23하 | 신축이음 | 후타재 망상균열 | 0.2 | 0.5 | 2.0 | 1.00 | m <sup>2</sup> | 1 |

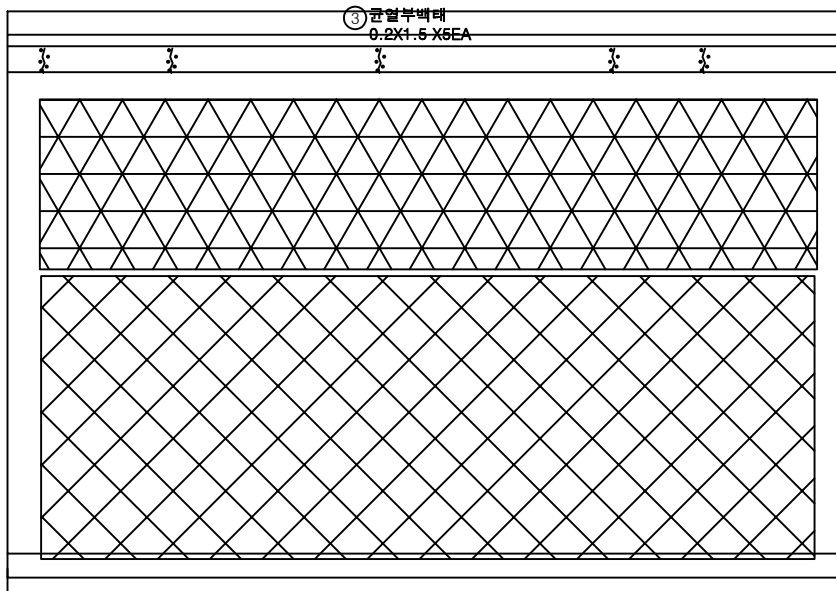
① 포장 망상균열  
30.0X3.0② 포장 재료분리  
30.0X7.0

| 번호 | 구분 | 부재 | 손상내용 | 손상현황 | | | | | | 비고 |
|---|---|---|---|---|---|---|---|---|---|---|
| 1 | 19하 | 교면포장 | 포장 망상균열 | | 30.0 | 3.0 | 90.00 | m <sup>2</sup> | 1 | |
| 2 | 19하 | 교면포장 | 포장 재료분리 | | 30.0 | 7.0 | 210.00 | m <sup>2</sup> | 1 | |
| 3 | 23하 | 방호벽 | 균열부백태 | | 0.2 | 1.5 | 1.50 | m <sup>2</sup> | 5 | |

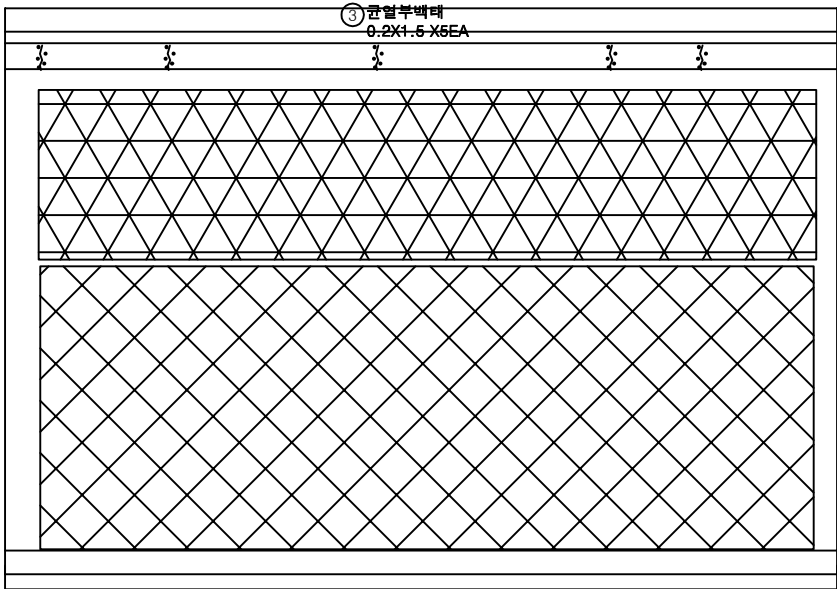
| 번호 | 구분 | 부재 | 손상내용 | 손상현황 | | | | | | 비고 |
|---|---|---|---|---|---|---|---|---|---|---|
| 1 | 19하 | 교면포장 | 포장 망상균열 | | 30.0 | 3.0 | 90.00 | m <sup>2</sup> | 1 | |
| 2 | 19하 | 교면포장 | 포장 재료분리 | | 30.0 | 7.0 | 210.00 | m <sup>2</sup> | 1 | |
| 3 | 23하 | 방호벽 | 균열부백태 | | 0.2 | 1.5 | 1.50 | m <sup>2</sup> | 5 | |

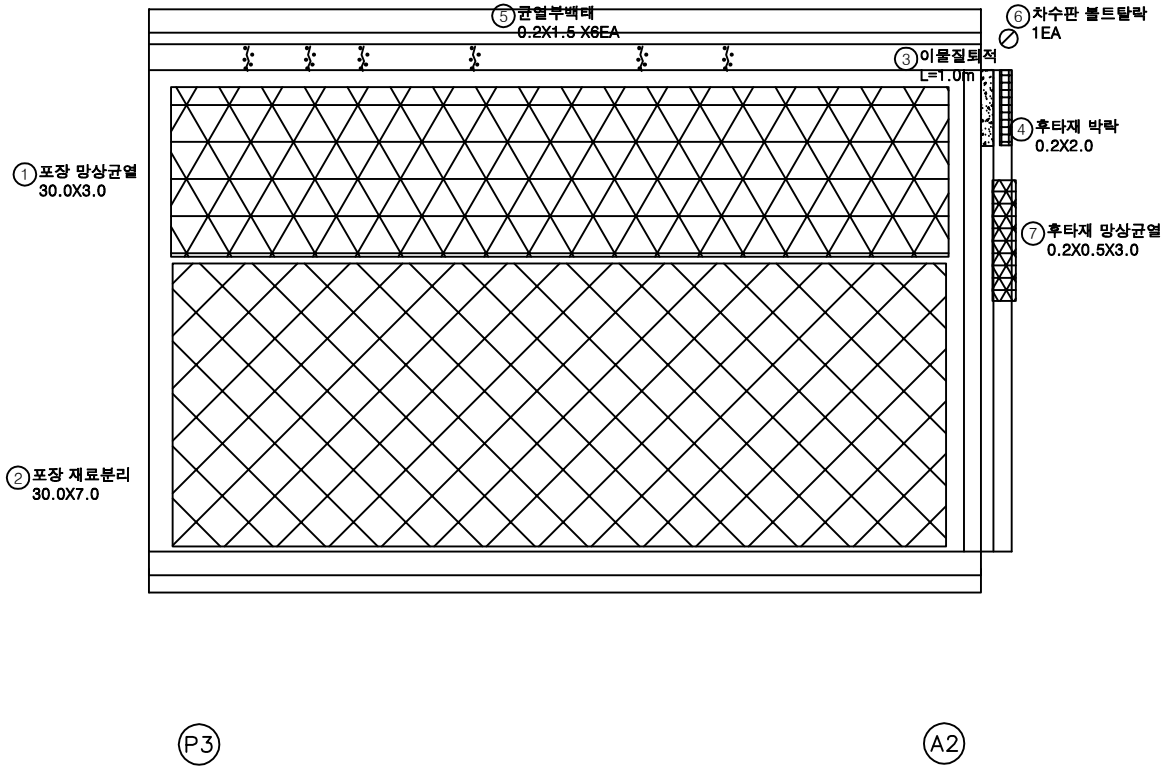
| 번호 | 구분 | 부재 | 손상내용 | 손상현황 | | | | | 비고 |
|---|---|---|---|---|---|---|---|---|---|
| 1 | 19하 | 교면포장 | 포장 망상균열 | | 30.0 | 3.0 | 90.00 | m <sup>2</sup> | 1 |
| 2 | 19하 | 교면포장 | 포장 재료분리 | | 30.0 | 7.0 | 210.00 | m <sup>2</sup> | 1 |
| 3 | 19하 | 신축이음 | 이물질투과 | | 1.0 | | 1.00 | m | 1 |
| 4 | 19하 | 신축이음 | 후타재 박락 | 0.2 | 2.0 | 0.40 | m <sup>2</sup> | | 1 |
| 5 | 23하 | 방호벽 | 균열부백태 | 0.2 | 1.5 | 1.80 | m <sup>2</sup> | | 6 |
| 6 | 23하 | 신축이음 | 차수판 볼트탈락 | | | | 1.00 | EA | 1 |
| 7 | 23하 | 신축이음 | 후타재 망상균열 | 0.2 | 0.5 | 3.0 | 1.50 | m <sup>2</sup> | 1 |
