상주영천고속도로 2024~2025년 시설물 안전점검 용역  
(2024년 하반기 정기안전점검)

# 외 관 조 사 망 도

대성교

2024.11

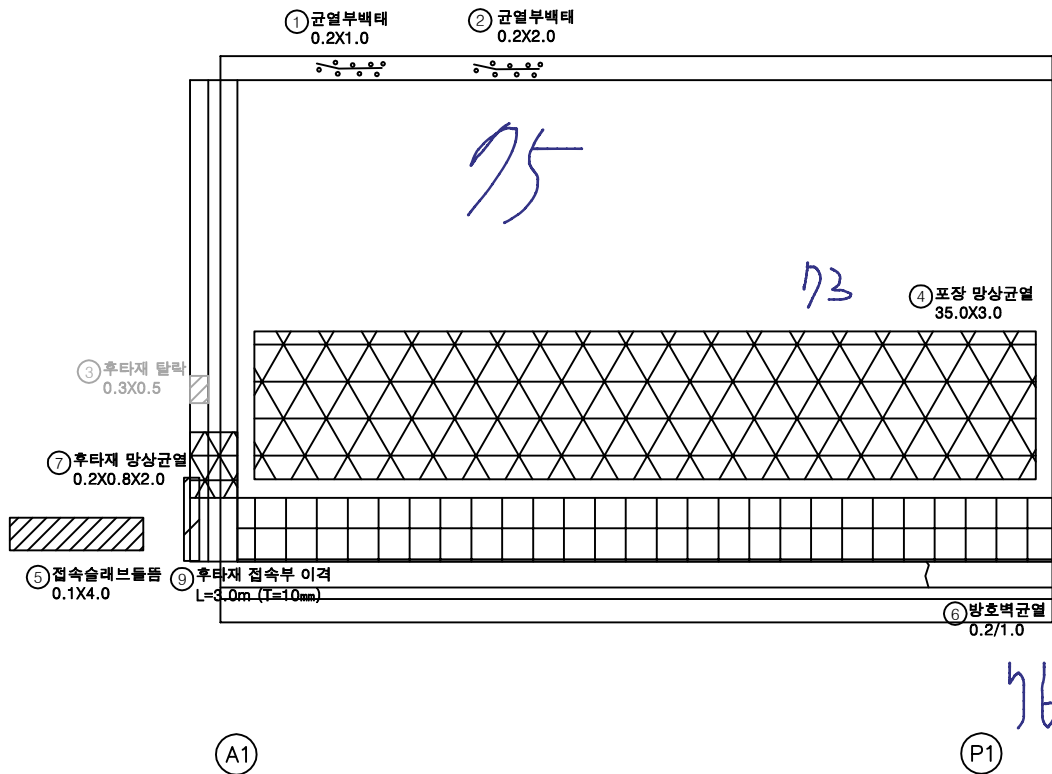
| 도면번호 | 01 |

| 번호 | 구분 | 부재 | 손상내용 | 손상현황 | | | | | | 비고 |
|---|---|---|---|---|---|---|---|---|---|---|
| 1 | 19하 | 중분대 | 균열부백태 | | 0.2 | 1.0 | 0.20 | m <sup>2</sup> | 1 | |
| 2 | 19하 | 중분대 | 균열부백태 | | 0.2 | 2.0 | 0.40 | m <sup>2</sup> | 1 | |
| 3 | 19하 | 신축이음 | 후타재 탈락 | | 0.5 | 0.5 | 0.25 | m <sup>2</sup> | 1 | 23하 보강 |
| 4 | 19하 | 교면포장 | 포장 망상균열 | 35.0 | 3.0 | | 105.00 | m <sup>2</sup> | 1 | |
| 5 | 19하 | 교면포장 | 접속슬래브 들뜸 | | 0.1 | 4.0 | 0.40 | m <sup>2</sup> | 1 | |
| 6 | 19하 | 방호벽 | 방호벽 균열 | 0.2 | 1.0 | | 1.00 | m | 1 | |
| 7 | 20하 | 신축이음 | 후타재 망상균열 | 0.2 | 0.8 | 2.0 | 1.60 | m <sup>2</sup> | 1 | |
| 8 | 23하 | 교면포장 | 포장 표면박리 | 35.0 | 1.5 | | 52.50 | m <sup>2</sup> | 1 | |
| 9 | 23하 | 교면포장 | 후타재 접속부 이격 | 3.0 | | | 3.00 | m | 1 | (T=10.0m) |

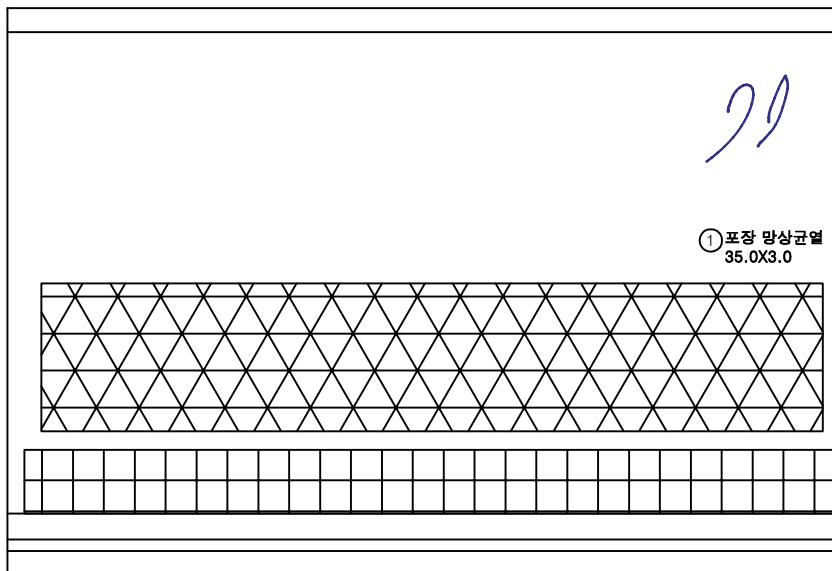
| 도면번호 | 02 |

① 포장 망상균열  
35.0X3.0

⑧ 포장 표면박리  
35.0X1.5

| 번호 | 구분 | 부재 | 손상내용 | 손상현황 | | | | | | 비고 |
|---|---|---|---|---|---|---|---|---|---|---|
| 1 | 19하 | 교면포장 | 포장 망상균열 | | 35.0 | 3.0 | 105.00 | m <sup>2</sup> | 1 | |
| 2 | 23하 | 교면포장 | 포장 표면박리 | | 35.0 | 1.5 | 52.50 | m <sup>2</sup> | 1 | |

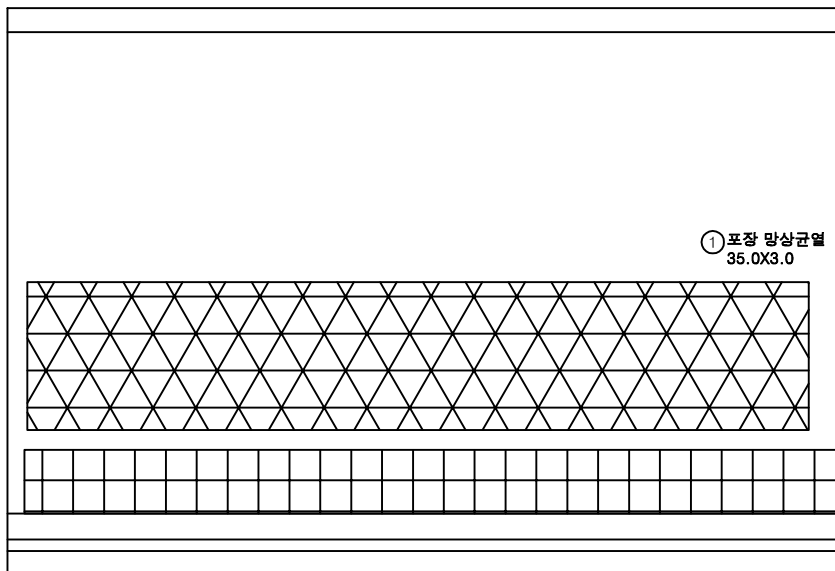
| 도면번호 | 03 |

① 포장 망상균열  
35.0X3.0

⑧ 포장 표면박리  
35.0X1.5

| 번호 | 구분 | 부재 | 손상내용 | 손상현황 | | | | | 비고 |
|---|---|---|---|---|---|---|---|---|---|
| 1 | 19하 | 교면포장 | 포장 망상균열 | | 35.0 | 3.0 | 105.00 | m <sup>2</sup> | 1 |
| 2 | 23하 | 교면포장 | 포장 표면박리 | | 35.0 | 1.5 | 52.50 | m <sup>2</sup> | 1 |

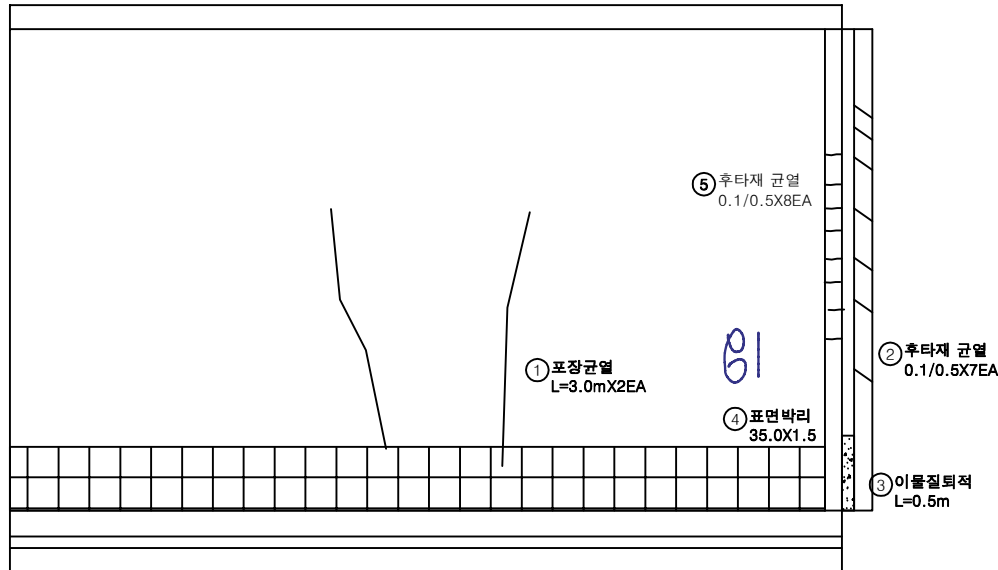
| 번호 | 구분 | 부재 | 손상내용 | 손상현황 | | | | | 비 고 |
|---|---|---|---|---|---|---|---|---|---|
| 1 | 19하 | 교면포장 | 포장 균열 | | 3.0 | | 6.00 | m | 2 |
| 2 | 19하 | 신속이음 | 후타재 균열 | 0.1 | 0.5 | | 3.50 | m | 7 |
| 3 | 19하 | 신속이음 | 이물질퇴적 | | 0.5 | | 0.50 | m | 1 |
| 4 | 23하 | 교면포장 | 포장 표면박리 | | 35.0 | 1.5 | 52.50 | m <sup>2</sup> | 1 |
| 5 | 23하 | 신속이음 | 후타재 균열 | 0.1 | 0.5 | | 4.00 | m | 8 |
