상주영천고속도로 2024~2025년 시설물 안전점검 용역  
(2024년 하반기 정기안전점검)

# 외 관 조 사 망 도

내포교

2024.11

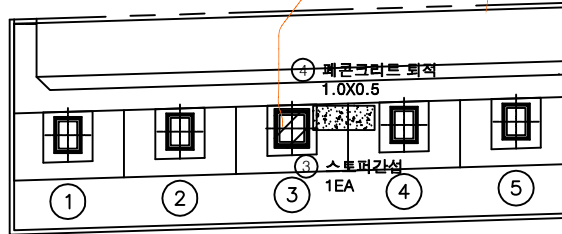
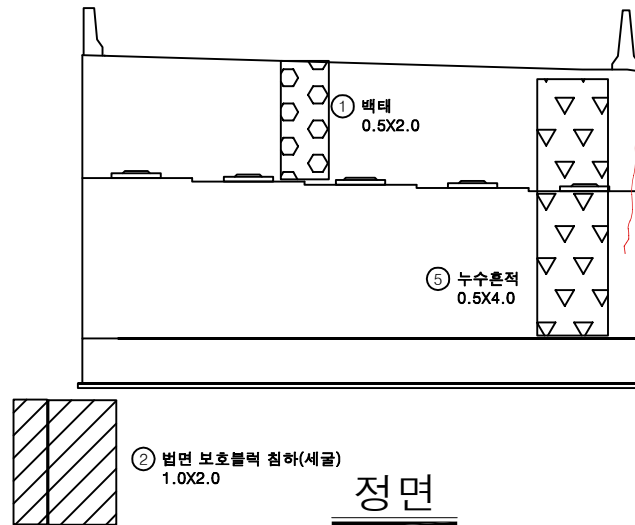
| 번호 | 구분 | 부재 | 손상내용 | 손상현황 | | | | | 비고 |
|---|---|---|---|---|---|---|---|---|---|
| 5 | 23하 | 교대 | 누수흔적 | | 0.5 | 4.0 | 2.00 | m <sup>2</sup> | 1 |

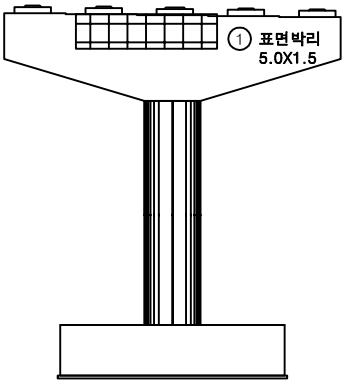
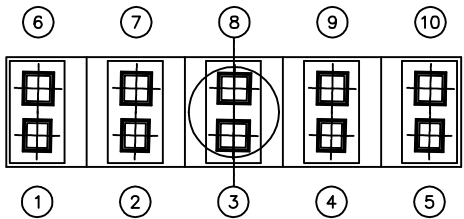
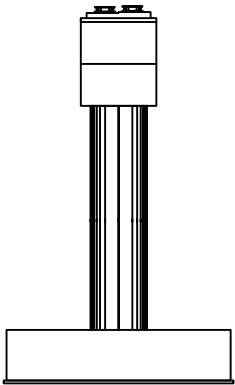
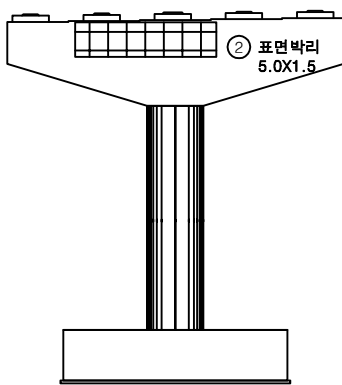
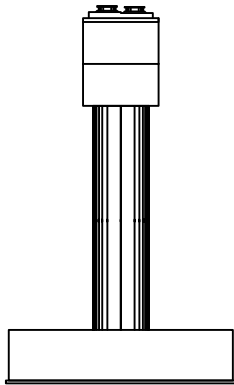
| 번호 | 구분 | 부재 | 손상내용 | 손상현황 | | | | | | 비 고 |
|---|---|---|---|---|---|---|---|---|---|---|
| 1 | 19하 | 교각 | 망상균열 | 0.2 | 10.0 | 1.5 | 15.00 | m <sup>2</sup> | 1 | |

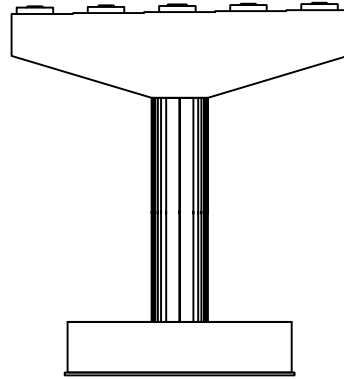
| 번호 | 구분 | 부재 | 손상내용 | 손상현황 | | | | | | 비 고 |
|---|---|---|---|---|---|---|---|---|---|---|
| 1 | 23하 | 교각 | 망상균열 | 0.2 | 8.0 | 2.0 | 16.00 | m <sup>2</sup> | 1 | |

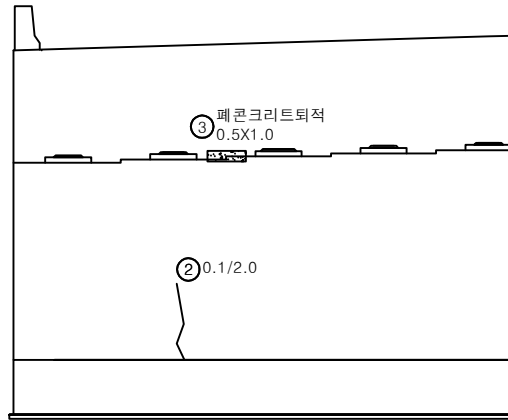
| 번호 | 구분 | 부재 | 손상내용 | 손상현황 | | | | | | 비고 |
|---|---|---|---|---|---|---|---|---|---|---|
| 2 | 19하 | 교대 | 균열(0.3mm미만) | 0.1 | 2.0 | | 2.00 | m | 1 | |

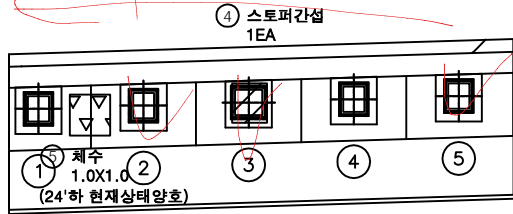
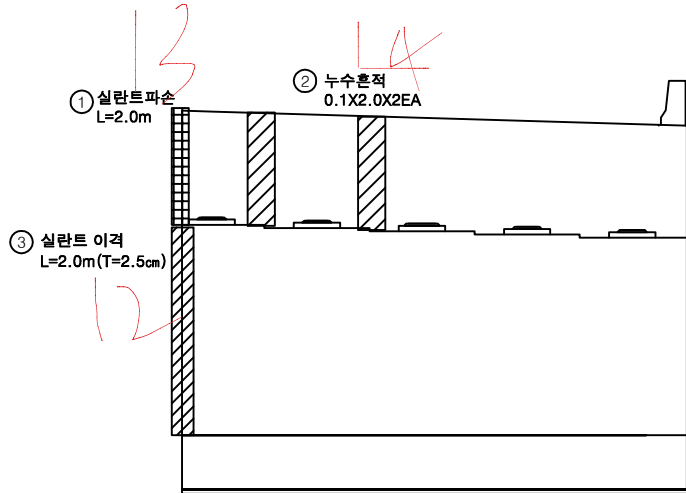
ID : 내포교 교대 A2 (영천방향)

| 번호 | 구분 | 부재 | 손상내용 | 손상현황 | | | | | 비고 |
|---|---|---|---|---|---|---|---|---|---|
| 2 | 19하 | 교대 | 누수흔적 | | 0.1 | 2.0 | 0.40 | m² | 2 |
