상주영천고속도로 2024~2025년 시설물 안전점검 용역  
(2024년 하반기 정기안전점검)

# 외 관 조 사 망 도

내포교

2024.11

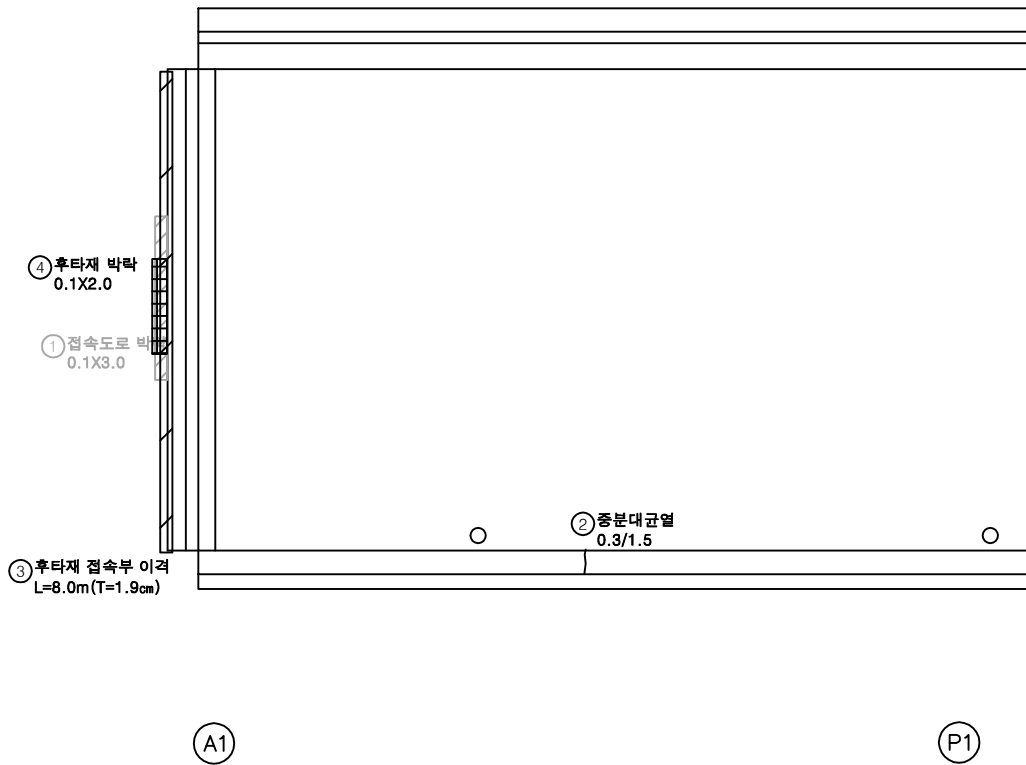
| 번호 | 구분 | 부재 | 손상내용 | 손상현황 | | | | | | 비고 |
|---|---|---|---|---|---|---|---|---|---|---|
| 1 | 19하 | 교면포장 | 접속도로 박락 | | 0.1 | 3.0 | 0.30 | m <sup>2</sup> | 1 | 21하 보강 |
| 2 | 19하 | 중분대 | 중분대 균열 | 0.3 | 1.5 | | 1.50 | m | 1 | |
| 3 | 23하 | 교면포장 | 후타재 접속부 이격 | | 8.0 | | 8.00 | m | 1 | |
| 4 | 23하 | 신속이음 | 후타재 박락 | | 0.1 | 2.0 | 0.20 | m <sup>2</sup> | 1 | |

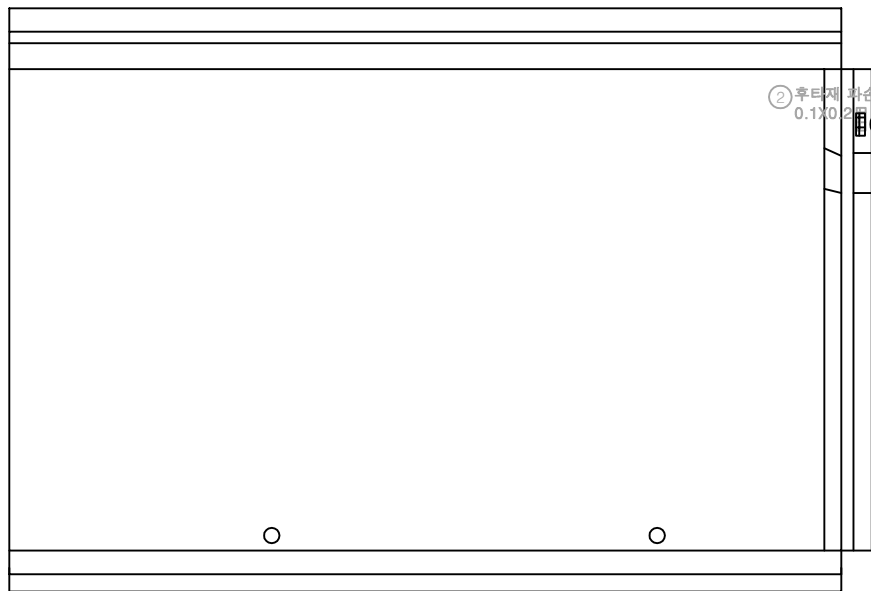
| 번호 | 구분 | 부재 | 손상내용 | 손상현황 | | | | | 비 고 |
|---|---|---|---|---|---|---|---|---|---|
| 1 | 19하 | 신축이음 | 후타재 균열 | 0.1 | 0.3 | | 1.20 | m | 4 |
| 2 | 19하 | 신축이음 | 후타재 파손 | | 0.1 | 0.2 | 0.02 | m <sup>2</sup> | 1 |
| 3 | 23하 | 교면포장 | 접속도로 파손 | | 0.2 | 2.0 | 0.40 | m <sup>2</sup> | 1 |
| 4 | 24하 | 신축이음 | 후타재 보수부 파손 | | 0.1 | 0.2 | 0.02 | m <sup>2</sup> | 1 |

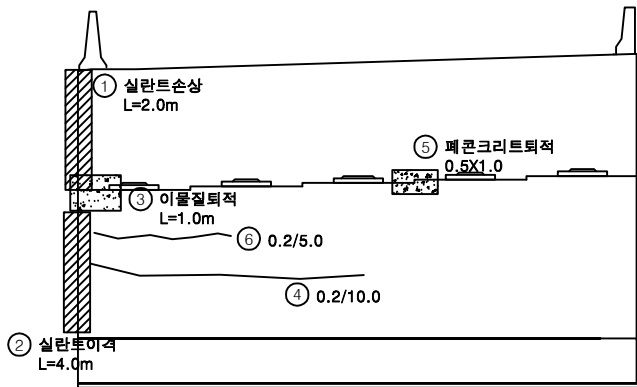
| 번호 | 구분 | 부재 | 손상내용 | 손상현황 | | | | | 비고 |
|---|---|---|---|---|---|---|---|---|---|
| 1 | 19하 | 교대 | 실란트 손상 | | 2.0 | | 2.00 | m | 1 |
| 4 | 19하 | 교대 | 균열(0.3mm미만) | 0.2 | 10.0 | | 10.00 | m | 1 |
| 6 | 23하 | 교대 | 균열(0.3mm미만) | 0.2 | 5.0 | | 5.00 | m | 1 |

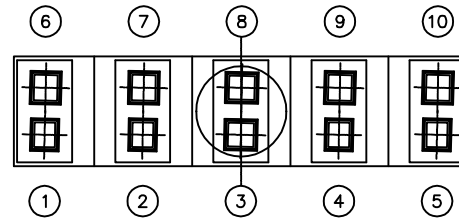
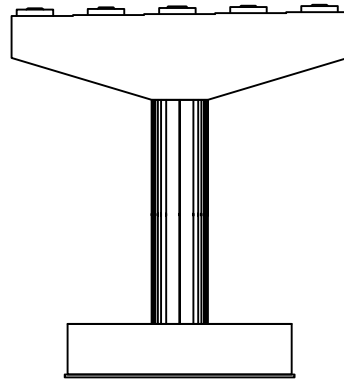
| 번호 | 구분 | 부재 | 손상내용 | 손상현황 | | | | | 비고 |
|---|---|---|---|---|---|---|---|---|---|
| 1 | 19하 | 교각 | 망상균열 | 0.2 | 10.0 | 1.5 | 15.00 | m <sup>2</sup> | 1 |

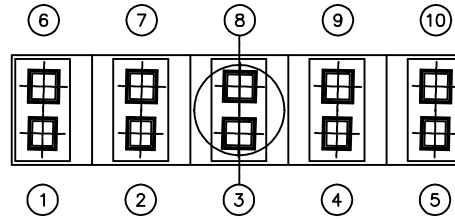
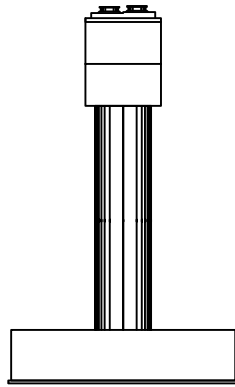
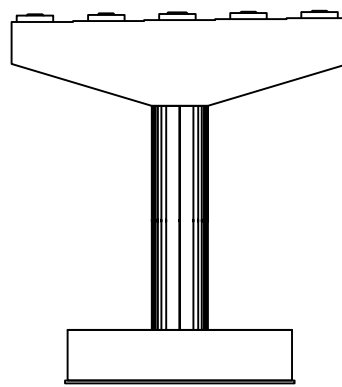
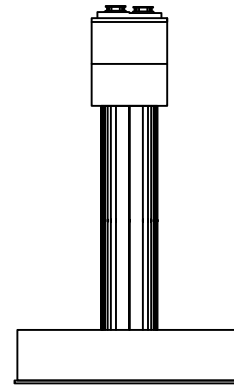
| 번호 | 구분 | 부재 | 손상내용 | 손상현황 | | | | | | 비 고 |
|---|---|---|---|---|---|---|---|---|---|---|
| 1 | 23하 | 교각 | 망상균열 | 0.2 | 8.0 | 2.0 | 16.00 | m <sup>2</sup> | 1 | |

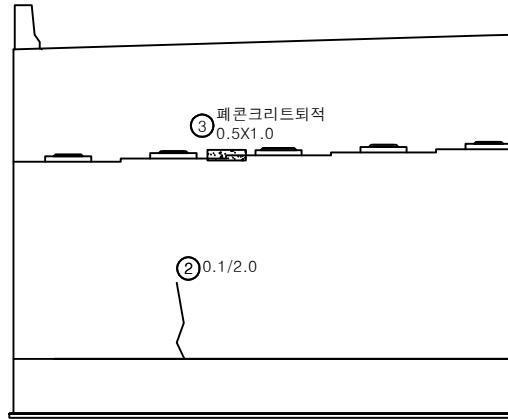
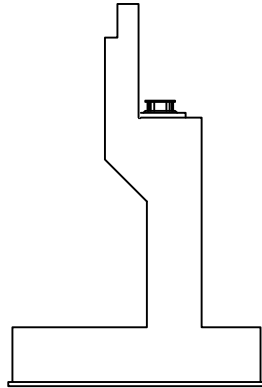
| 번호 | 구분 | 부재 | 손상내용 | 손상현황 | | | | | | 비고 |
|---|---|---|---|---|---|---|---|---|---|---|
| 2 | 19하 | 교대 | 균열(0.3mm미만) | 0.1 | 2.0 | | 2.00 | m | 1 | |

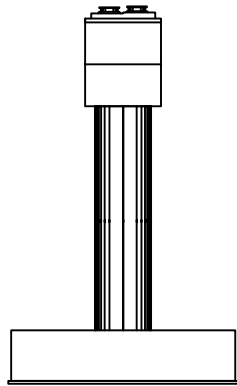
| 번호 | 구분 | 부재 | 손상내용 | 손상현황 | | | | | | 비 고 |
|---|---|---|---|---|---|---|---|---|---|---|
| 1 | 23하 | 교각 | 망상균열 | 0.2 | 8.0 | 2.0 | 16.00 | m <sup>2</sup> | 1 | |
