상주영천고속도로 2024~2025년 시설물 안전점검 용역  
(2024년 하반기 정기안전점검)

# 외 관 조 사 망 도

내포교

ID : 내포교 슬래브상면 S1 (상주방향)

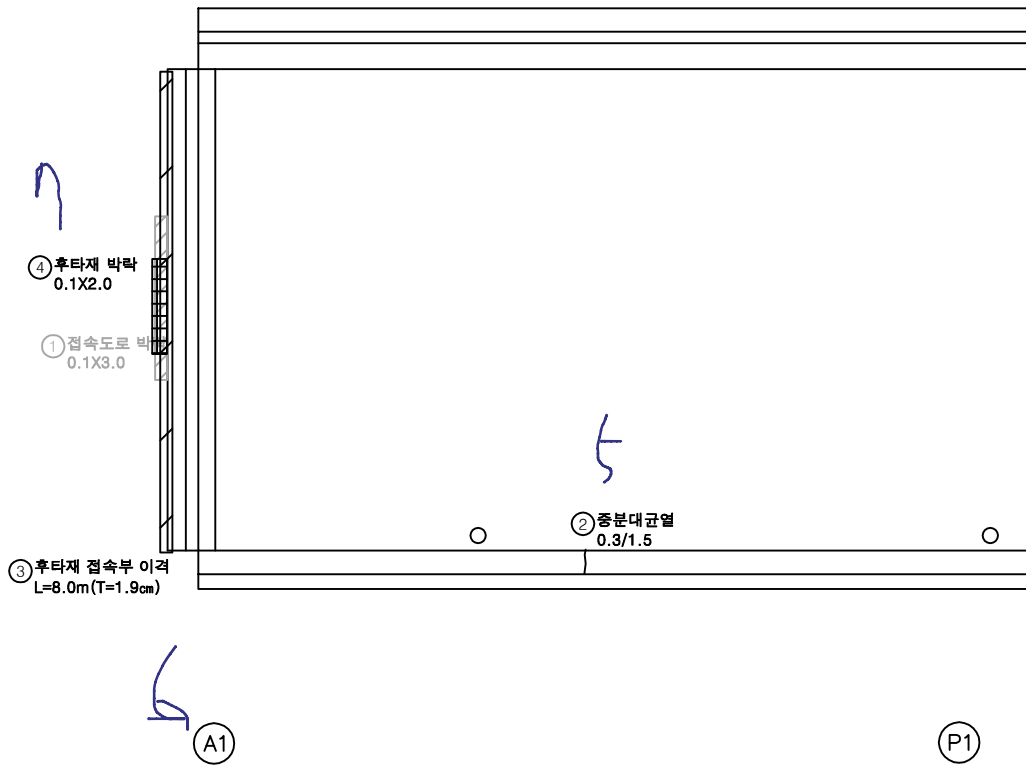
| 도면번호 | 01 |

| 번호 | 구분 | 부재 | 손상내용 | 손상현황 | | | | | | 비고 |
|---|---|---|---|---|---|---|---|---|---|---|
| 1 | 19하 | 교면포장 | 접속도로 박락 | | 0.1 | 3.0 | 0.30 | m <sup>2</sup> | 1 | 21하 보강 |
| 2 | 19하 | 중분대 | 중분대 균열 | 0.3 | 1.5 | | 1.50 | m | 1 | |
| 3 | 23하 | 교면포장 | 후타재 접속부 이격 | | 8.0 | | 8.00 | m | 1 | |
| 4 | 23하 | 신속이음 | 후타재 박락 | | 0.1 | 2.0 | 0.20 | m <sup>2</sup> | 1 | |

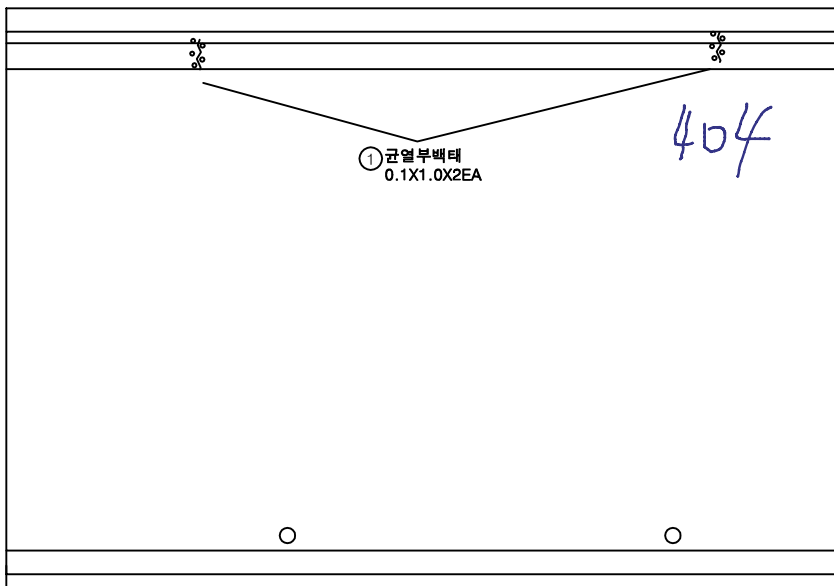
| 도면번호 | 02 |

| 번호 | 구분 | 부재 | 손상내용 | 손상현황 | | | | | | 비고 |
|---|---|---|---|---|---|---|---|---|---|---|
| 1 | 19하 | 방호벽 | 균열부백태 | | 0.1 | 1.0 | 0.20 | m <sup>2</sup> | 2 | |

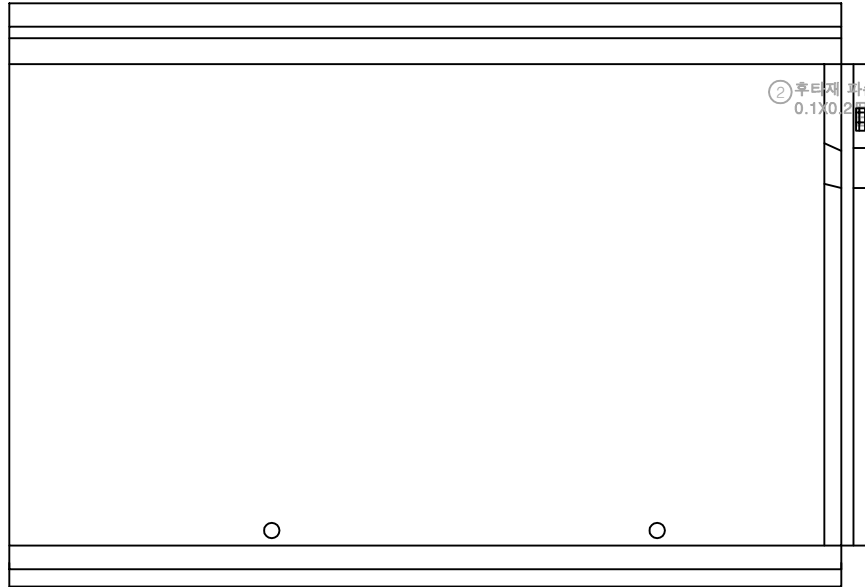
| | | | 04 |

③ 접속도로 파손  
0.2X2.0② 후타재 파손  
0.1X0.2② 후타재 보수부 파손  
0.1X0.2① 후타재 균열  
0.1/0.3X4EA

| 번호 | 구분 | 부재 | 손상내용 | 손상현황 | | | | | 비 고 |
|---|---|---|---|---|---|---|---|---|---|
| 1 | 19하 | 신축이음 | 후타재 균열 | 0.1 | 0.3 | | 1.20 | m | 4 |
| 2 | 19하 | 신축이음 | 후타재 파손 | | 0.1 | 0.2 | 0.02 | m² | 1 |
| 3 | 23하 | 교면포장 | 접속도로 파손 | | 0.2 | 2.0 | 0.40 | m² | 1 |
| 4 | 24하 | 신축이음 | 후타재 보수부 파손 | | 0.1 | 0.2 | 0.02 | m² | 1 |
