상주영천고속도로 2024~2025년 시설물 안전점검 용역  
(2024년 하반기 정기안전점검)

# 외 관 조 사 망 도

내포교

ID : 내포교 슬래브상면 S1 (영천방향)

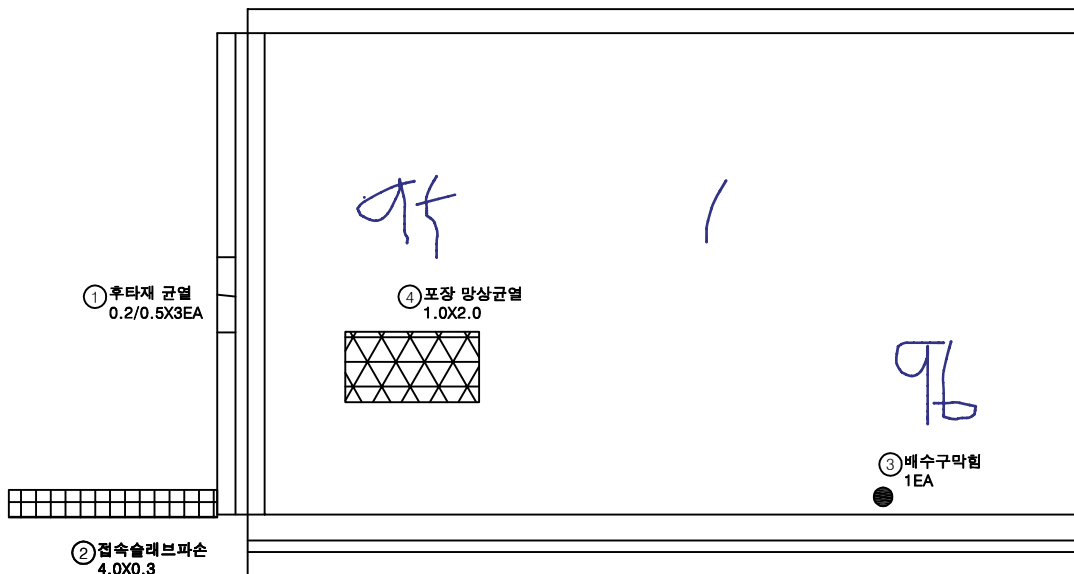
| 번호 | 구분 | 부재 | 손상내용 | 손상현황 | | | | | | 비고 |
|---|---|---|---|---|---|---|---|---|---|---|
| 1 | 19하 | 신축이음 | 후타재 균열 | 0.2 | 0.5 | | 1.50 | m | 3 | |
| 2 | 19하 | 교면포장 | 접속 슬래브파손 | | 4.0 | 0.3 | 1.20 | m² | 1 | |
| 3 | 21하 | 배수시설 | 배수구 막힘 | | | | 1.00 | EA | 1 | |
| 4 | 23하 | 교면포장 | 포장 망상균열 | | 1.0 | 2.0 | 2.00 | m² | 1 | |

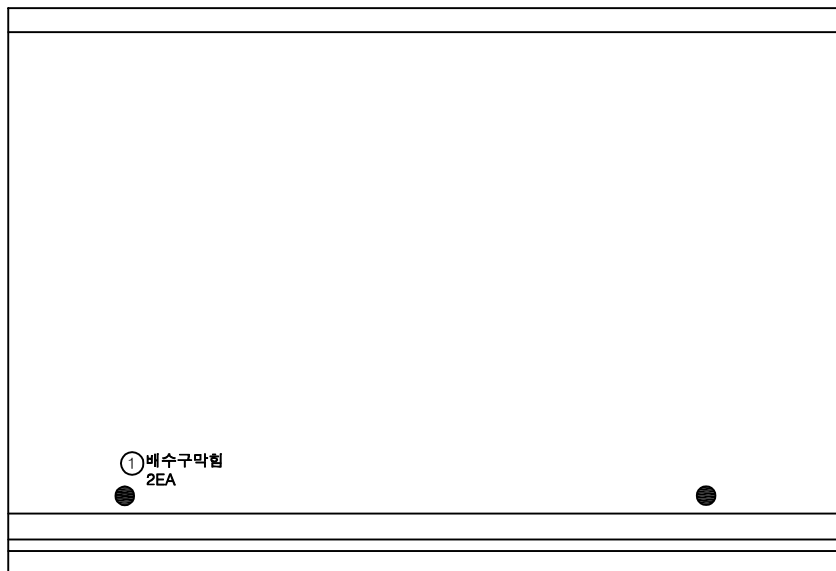
ID : 내포교 슬래브상면 S2 (영천방향)

| 번호 | 구분 | 부재 | 손상내용 | 손상현황 | | | | | | 비고 |
|---|---|---|---|---|---|---|---|---|---|---|
| 1 | 23하 | 배수시설 | 배수구 막힘 | | | | 2.00 | EA | 2 | |

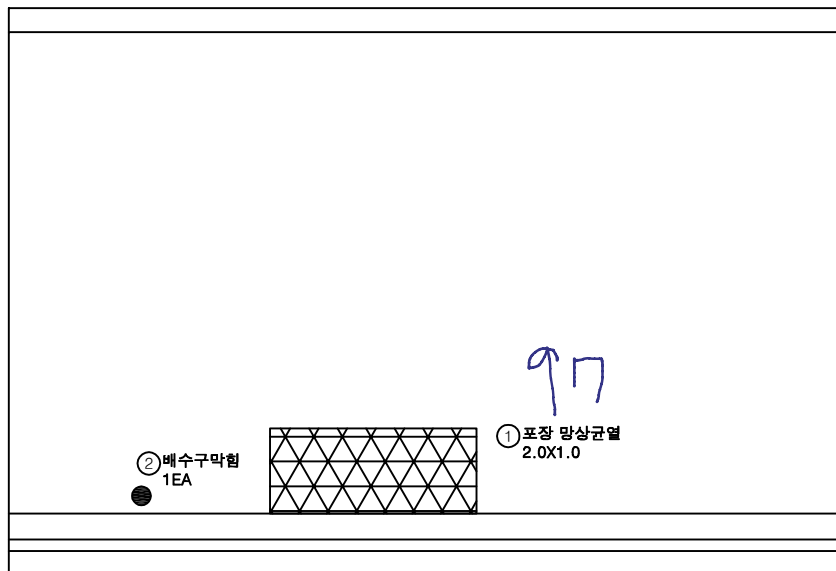
| 번호 | 구분 | 부재 | 손상내용 | 손상현황 | | | | | | 비고 |
|---|---|---|---|---|---|---|---|---|---|---|
| 1 | 19하 | 교면포장 | 포장 망상균열 | | 2.0 | 1.0 | 2.00 | m <sup>2</sup> | 1 | |
| 2 | 23하 | 배수시설 | 배수구 막힘 | | | | 1.00 | EA | 1 | |

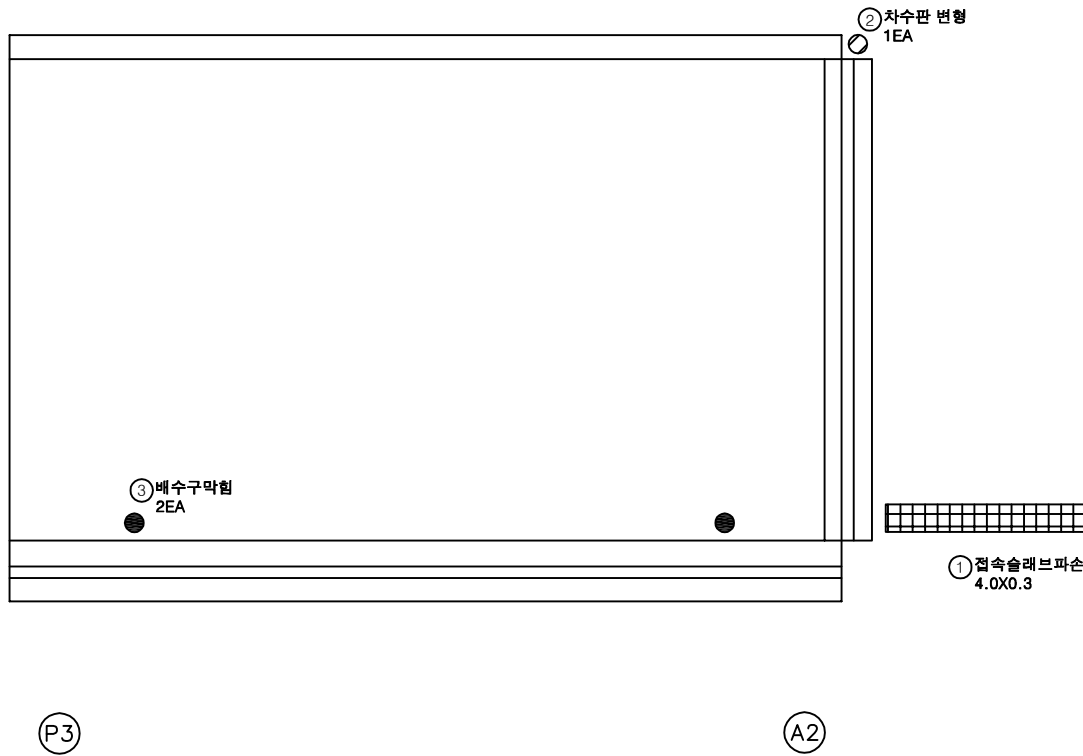
| 번호 | 구분 | 부재 | 손상내용 | 손상현황 | | | | | | 비고 |
|---|---|---|---|---|---|---|---|---|---|---|
| 1 | 19하 | 교면포장 | 접속 슬래브파손 | | 4.0 | 0.3 | 1.20 | m <sup>2</sup> | 1 | |
| 2 | 23상 | 신축이음 | 차수판 변형 | | | | 1.00 | EA | 1 | |
| 3 | 23하 | 배수시설 | 배수구 막힘 | | | | 2.00 | EA | 2 | |
