상주영천고속도로 2024~2025년 시설물 안전점검 용역  
(2024년 하반기 정기안전점검)

# 외 관 조 사 망 도

내포교

2024.11

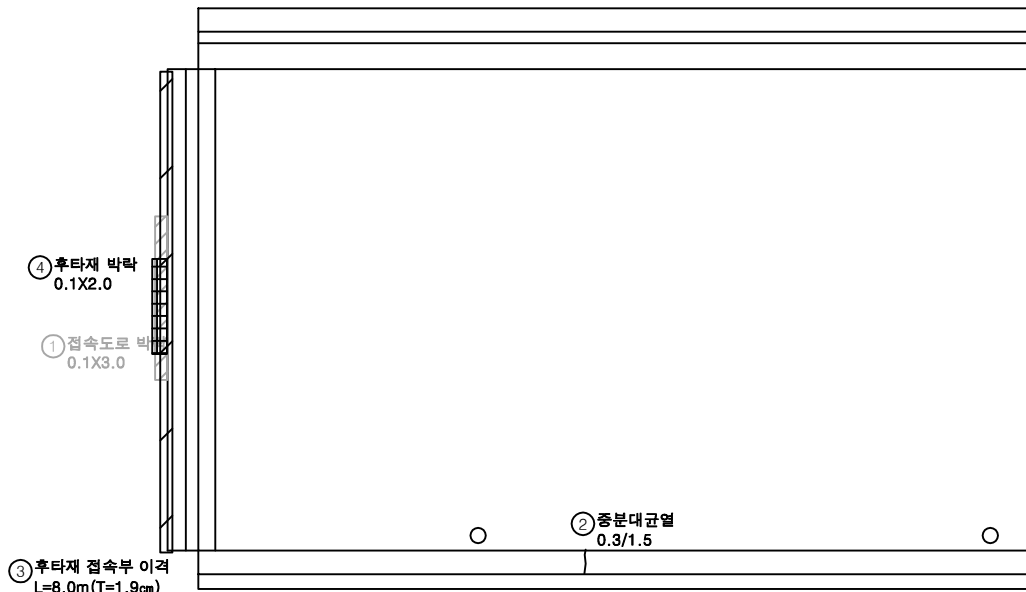
| 도면번호 | 01 |

| 번호 | 구분 | 부재 | 손상내용 | 손상현황 | | | | | | 비고 |
|---|---|---|---|---|---|---|---|---|---|---|
| 1 | 19하 | 교면포장 | 접속도로 박락 | | 0.1 | 3.0 | 0.30 | m <sup>2</sup> | 1 | 21하 보강 |
| 2 | 19하 | 중분대 | 중분대 균열 | 0.3 | 1.5 | | 1.50 | m | 1 | |
| 3 | 23하 | 교면포장 | 후타재 접속부 이격 | | 8.0 | | 8.00 | m | 1 | |
| 4 | 23하 | 신속이음 | 후타재 박락 | | 0.1 | 2.0 | 0.20 | m <sup>2</sup> | 1 | |

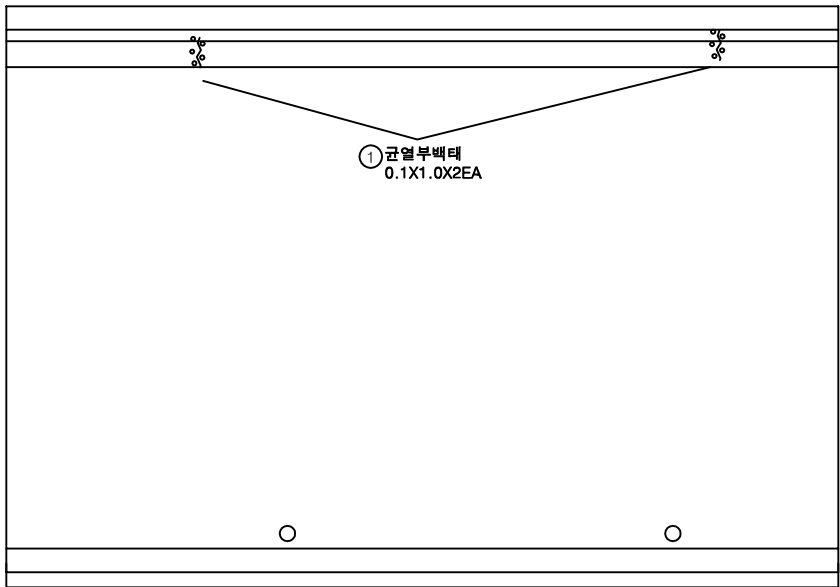
| 도면번호 | 02 |

| 번호 | 구분 | 부재 | 손상내용 | 손상현황 | | | | | | 비고 |
|---|---|---|---|---|---|---|---|---|---|---|
| 1 | 19하 | 방호벽 | 균열부백태 | | 0.1 | 1.0 | 0.20 | m <sup>2</sup> | 2 | |

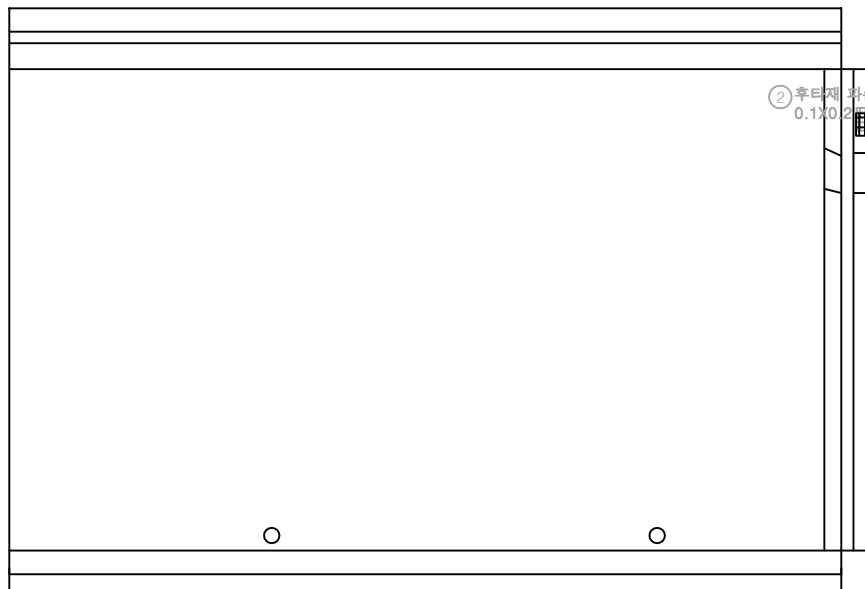
| 도면번호 | 04 |

| 번호 | 구분 | 부재 | 손상내용 | 손상현황 | | | | | 비 고 |
|---|---|---|---|---|---|---|---|---|---|
| 1 | 19하 | 신축이음 | 후타재 균열 | 0.1 | 0.3 | | 1.20 | m | 4 |
| 2 | 19하 | 신축이음 | 후타재 파손 | | 0.1 | 0.2 | 0.02 | m <sup>2</sup> | 1 |
| 3 | 23하 | 교면포장 | 접속도로 파손 | | 0.2 | 2.0 | 0.40 | m <sup>2</sup> | 1 |
| 4 | 24하 | 신축이음 | 후타재 보수부 파손 | | 0.1 | 0.2 | 0.02 | m <sup>2</sup> | 1 |

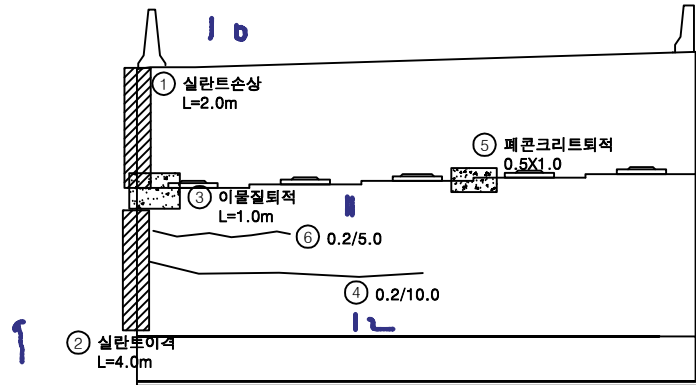
| 번호 | 구분 | 부재 | 손상내용 | 손상현황 | | | | | 비고 |
|---|---|---|---|---|---|---|---|---|---|
| 1 | 19하 | 교대 | 실란트 손상 | | 2.0 | | 2.00 | m | 1 |
| 4 | 19하 | 교대 | 균열 (0.3mm 미만) | 0.2 | 10.0 | | 10.00 | m | 1 |
| 6 | 23하 | 교대 | 균열 (0.3mm 미만) | 0.2 | 5.0 | | 5.00 | m | 1 |

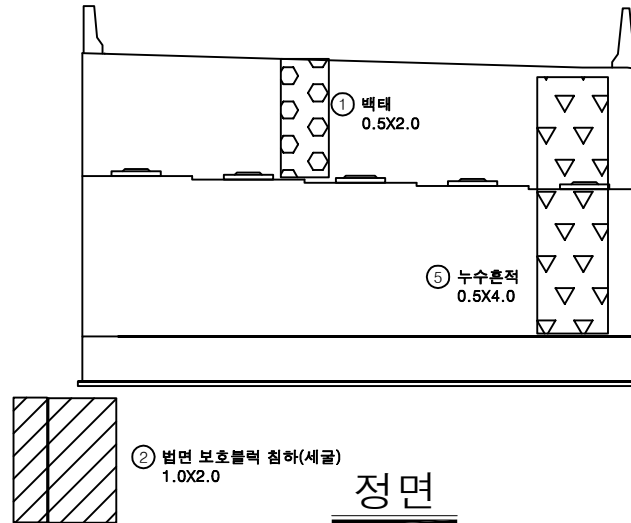
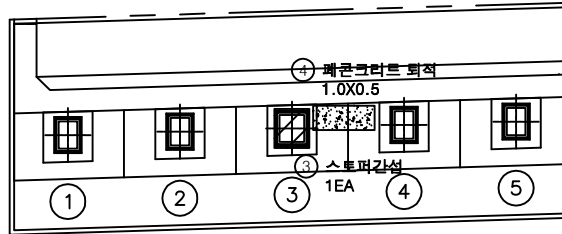
| 번호 | 구분 | 부재 | 손상내용 | 손상현황 | | | | | | 비고 |
|---|---|---|---|---|---|---|---|---|---|---|
| 5 | 23하 | 교대 | 누수흔적 | | 0.5 | 4.0 | 2.00 | m <sup>2</sup> | 1 | |

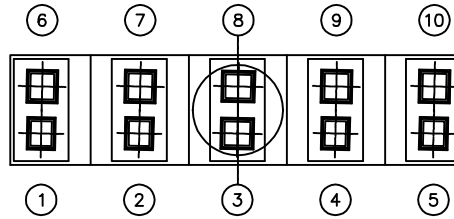
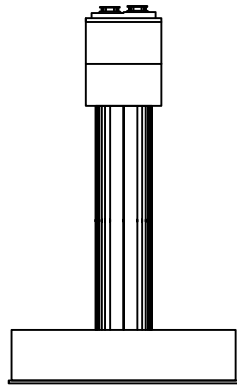
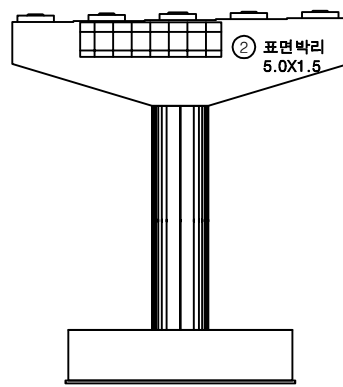
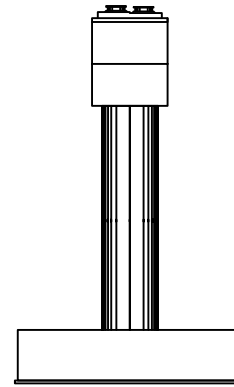
① 표면박리  
5.0X1.5

| 번호 | 구분 | 부재 | 손상내용 | 손상현황 | | | | | 비 고 |
|---|---|---|---|---|---|---|---|---|---|
| 1 | 19하 | 교각 | 망상균열 | 0.2 | 10.0 | 1.5 | 15.00 | m <sup>2</sup> | 1 |

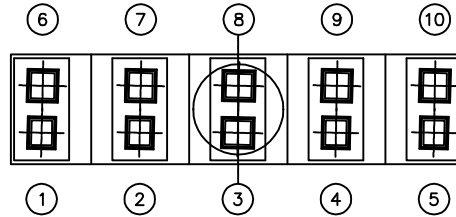
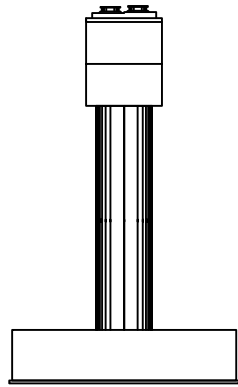
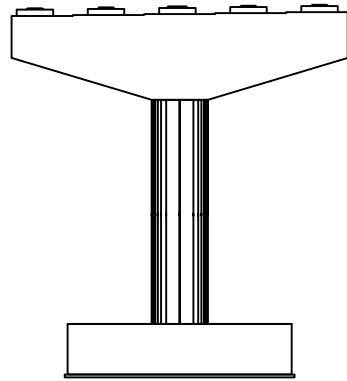
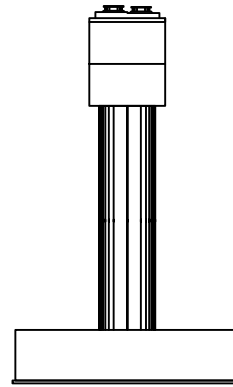
| 번호 | 구분 | 부재 | 손상내용 | 손상현황 | | | | | | 비고 |
|---|---|---|---|---|---|---|---|---|---|---|
| 1 | 23하 | 교각 | 망상균열 | 0.2 | 8.0 | 2.0 | 16.00 | m <sup>2</sup> | 1 | |

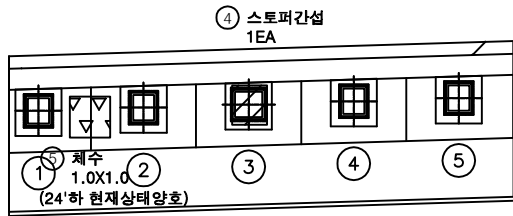
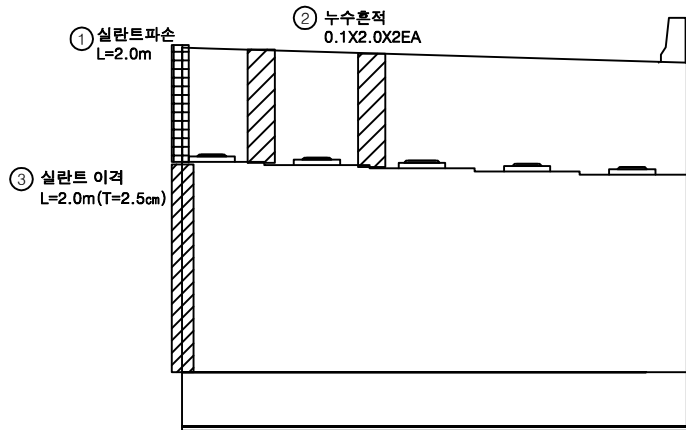
ID : 내포교 교대 A2 (영천방향)

| 번호 | 구분 | 부재 | 손상내용 | 손상현황 | | | | | | 비고 |
|---|---|---|---|---|---|---|---|---|---|---|
| 2 | 19하 | 교대 | 누수흔적 | | 0.1 | 2.0 | 0.40 | m² | 2 | |

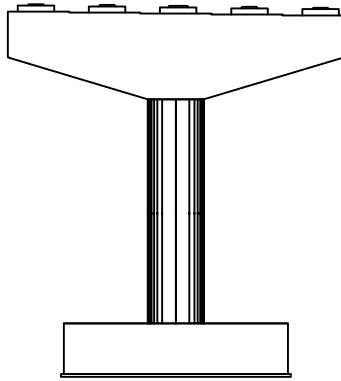
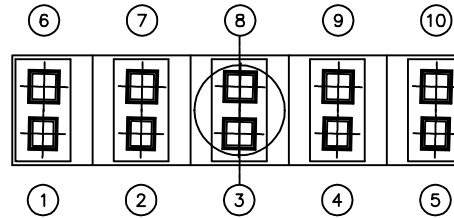
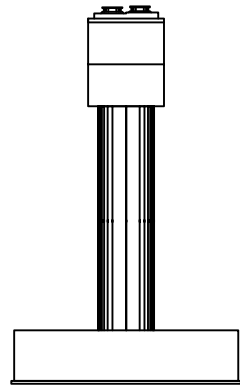
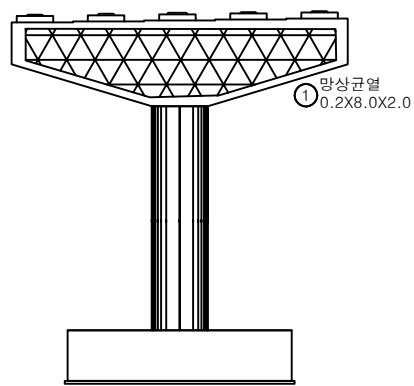
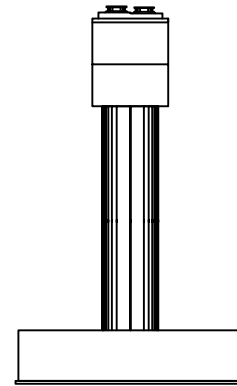
| 번호 | 구분 | 부재 | 손상내용 | 손상현황 | | | | | 비고 |
|---|---|---|---|---|---|---|---|---|---|
| 1 | 23하 | 교각 | 망상균열 | 0.2 | 8.0 | 2.0 | 16.00 | m <sup>2</sup> | 1 |

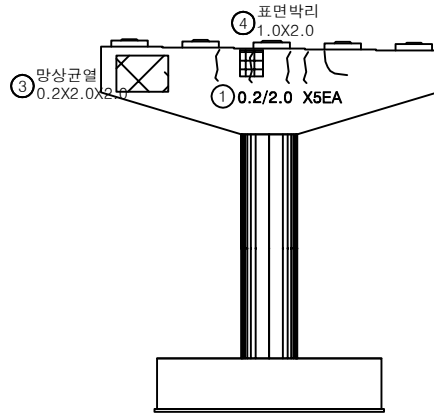
ID : 내포교 교각 P2 (영천방향)

| 번호 | 구분 | 부재 | 손상내용 | 손상현황 | | | | | 비고 |
|---|---|---|---|---|---|---|---|---|---|
| 1 | 21하 | 교각 | 균열(0.3mm미만) | 0.2 | 2.0 | | 10.00 | m | 5 |
| 2 | 21하 | 교량받침 | 반침콘크리트 균열 | 0.1 | 0.3 | | 0.30 | m | 1 |
| 3 | 23하 | 교각 | 망상균열 | 0.2 | 2.0 | 2.0 | 4.00 | m <sup>2</sup> | 1 |
