상주영천고속도로 2024~2025년 시설물 안전점검 용역  
(2024년 하반기 정기안전점검)

# 외 관 조 사 망 도

반정교

2024.11

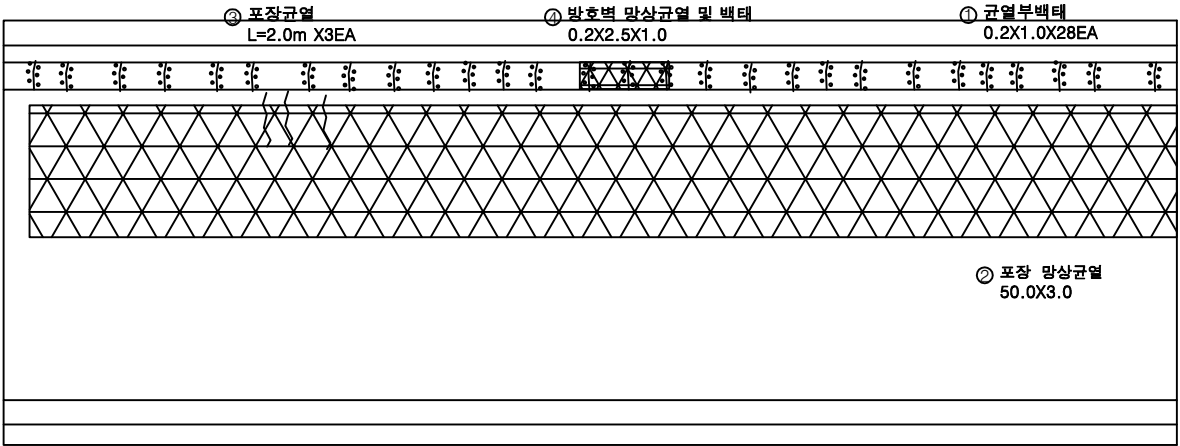
| 번호 | 구분 | 부재 | 손상내용 | 손상현황 | | | | | 비고 |
|---|---|---|---|---|---|---|---|---|---|
| 1 | 19하 | 신축이음 | 차수판 앵커탈락 | | | | 2.00 | EA | 2 |
| 2 | 19하 | 신축이음 | 본체 이물질퇴적 | | 3.0 | | 3.00 | m | 1 |
| 3 | 19하 | 방호벽 | 균열부백태 | | 0.2 | 1.0 | 4.60 | m <sup>2</sup> | 23 |
| 4 | 19하 | 교면포장 | 포장 망상균열 | | 50.0 | 3.0 | 150.00 | m <sup>2</sup> | 1 |
| 5 | 19하 | 교면포장 | 후타재 접속부 이격 | | 7.0 | | 7.00 | m | 1 |
| 6 | 19하 | 신축이음 | 차수판 앵커탈락 | | | | 3.00 | EA | 3 |

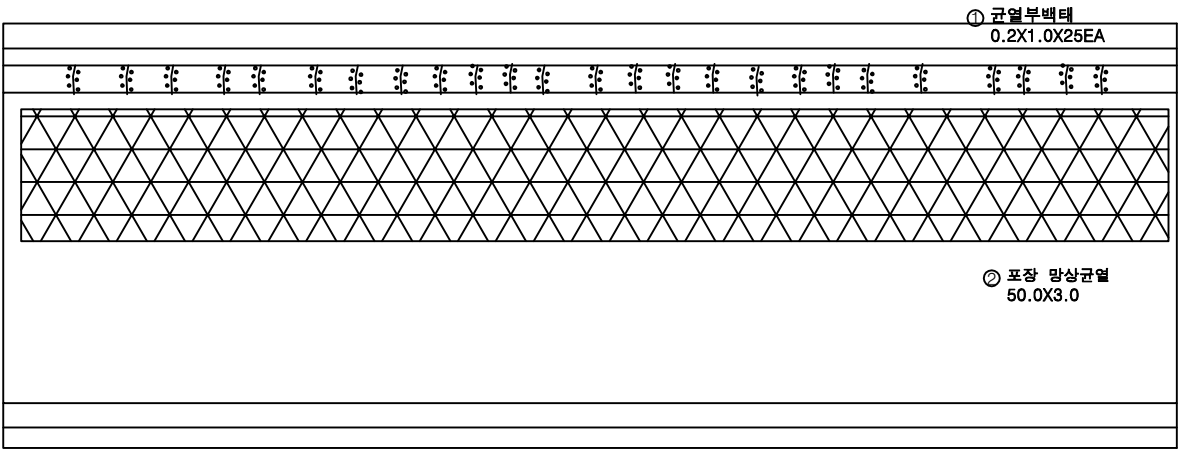
| 번호 | 구분 | 부재 | 손상내용 | 손상현황 | | | | | | 비고 |
|---|---|---|---|---|---|---|---|---|---|---|
| 1 | 19하 | 방호벽 | 균열부백테 | | 0.2 | 1.0 | 5.00 | m <sup>2</sup> | 25 | |
| 2 | 19하 | 교면포장 | 포장 망상균열 | | 50.0 | 3.0 | 150.00 | m <sup>2</sup> | 1 | |

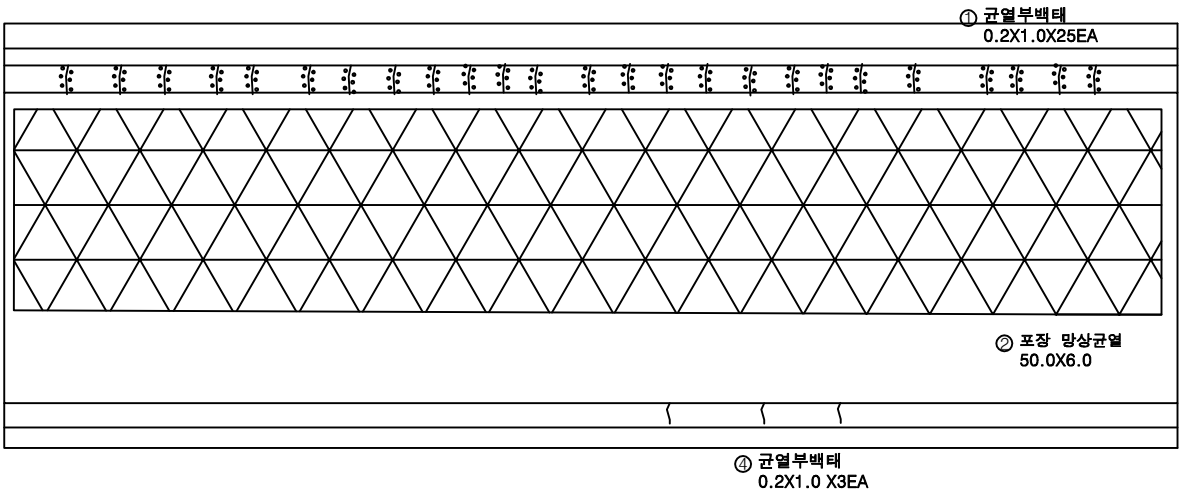
| 번호 | 구분 | 부재 | 손상내용 | 손상현황 | | | | | 비 고 |
|---|---|---|---|---|---|---|---|---|---|
| 1 | 19하 | 방호벽 | 균열부백태 | | 0.2 | 1.0 | 5.00 | m <sup>2</sup> | 25 |
| 2 | 19하 | 교면포장 | 포장 망상균열 | | 50.0 | 6.0 | 300.00 | m <sup>2</sup> | 1 |
| 3 | 21하 | 중분대 | 균열부백태 | | 0.2 | 1.0 | 0.60 | m <sup>2</sup> | 3 |

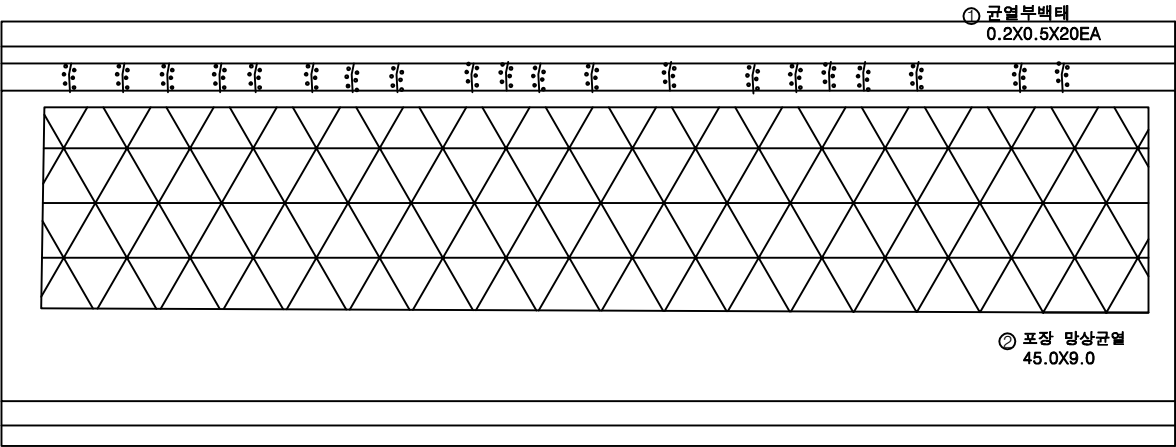
| 번호 | 구분 | 부재 | 손상내용 | 손상현황 | | | | | | 비고 |
|---|---|---|---|---|---|---|---|---|---|---|
| 1 | 19하 | 방호벽 | 균열부백테 | | 0.2 | 0.5 | 2.00 | m <sup>2</sup> | 20 | |
| 2 | 19하 | 교면포장 | 포장 망상균열 | | 45.0 | 9.0 | 405.00 | m <sup>2</sup> | 1 | |

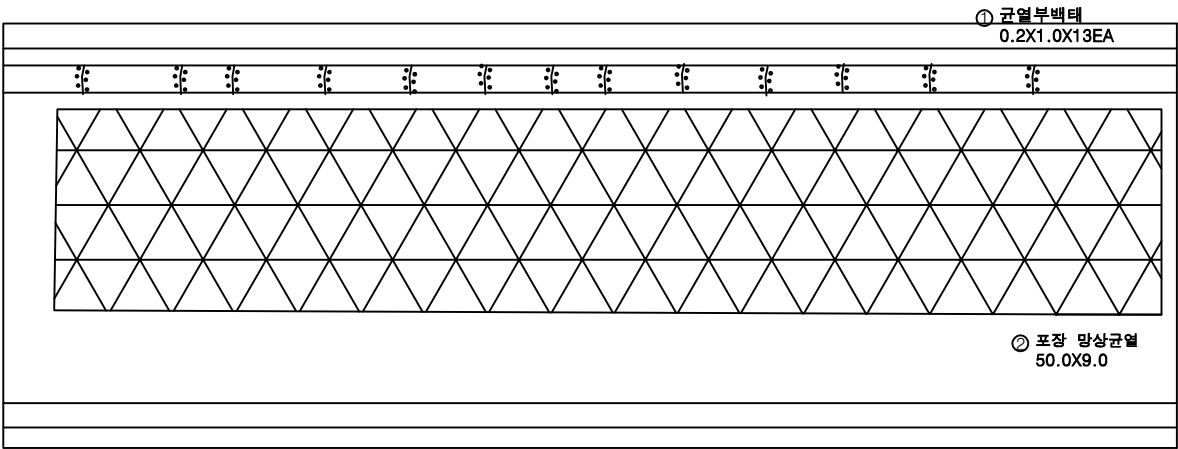
| 번호 | 구분 | 부재 | 손상내용 | 손상현황 | | | | | | 비 고 |
|---|---|---|---|---|---|---|---|---|---|---|
| 1 | 19하 | 방호벽 | 균열부백테 | | 0.2 | 1.0 | 2.60 | m <sup>2</sup> | 13 | |
| 2 | 19하 | 교면포장 | 포장 망상균열 | | 50.0 | 9.0 | 450.00 | m <sup>2</sup> | 1 | |

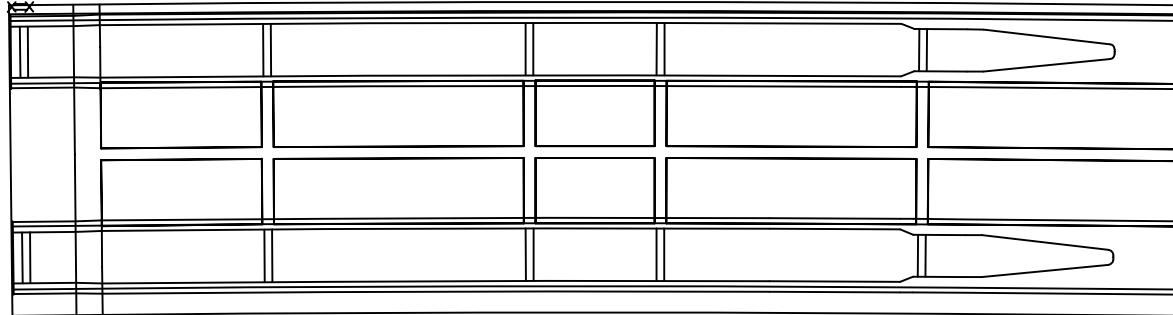
(A1)

① 박락 및 철근노출  
0.3X0.5

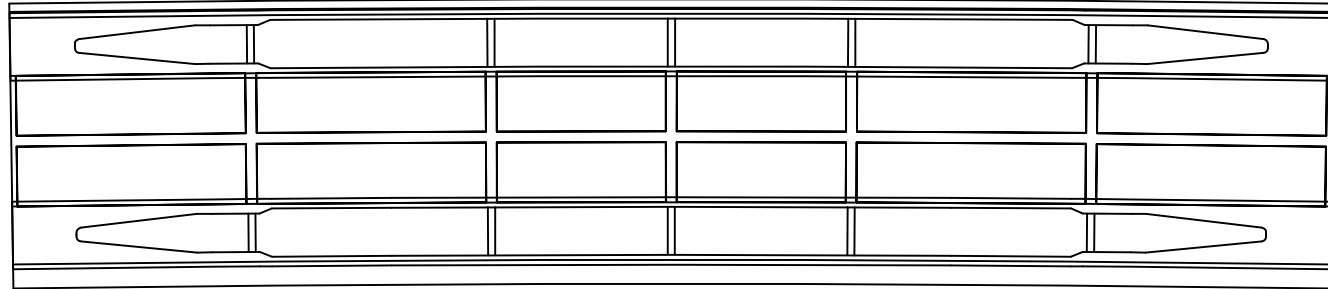
ID : 반정교 슬래브하면 S2 (상주방향)

| 번호 | 구분 | 부재 | 손상내용 | 손상현황 | | | | | | 비고 |
|---|---|---|---|---|---|---|---|---|---|---|
| 1 | 21하 | 바닥판 | 데크플레이트 균열 | 0.2 | 1.5 | | 7.50 | m | 5 | |

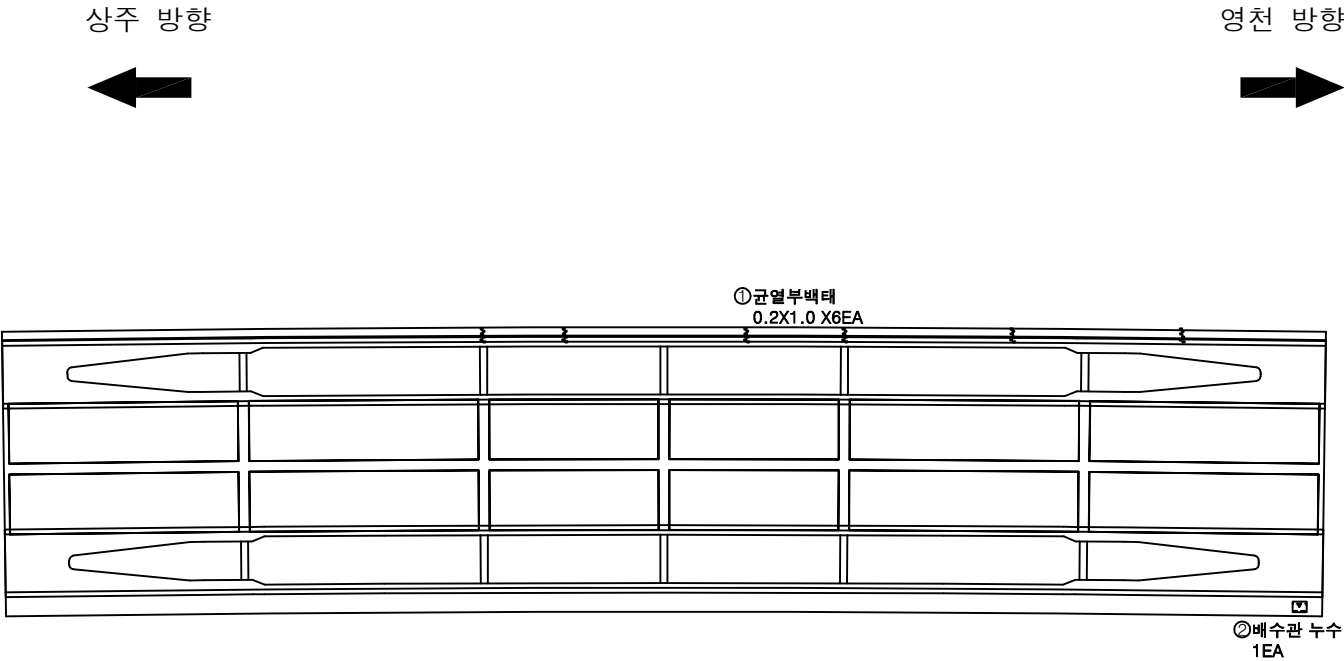
| 번호 | 구분 | 부재 | 손상내용 | 손상현황 | | | | | | 비고 |
|---|---|---|---|---|---|---|---|---|---|---|
| 1 | 23하 | 바닥판 | 균열부백태 | | 0.2 | 1.0 | 1.20 | m <sup>2</sup> | 6 | |
| 2 | 23하 | 배수시설 | 배수관 누수 | | | | 1.00 | EA | 1 | |

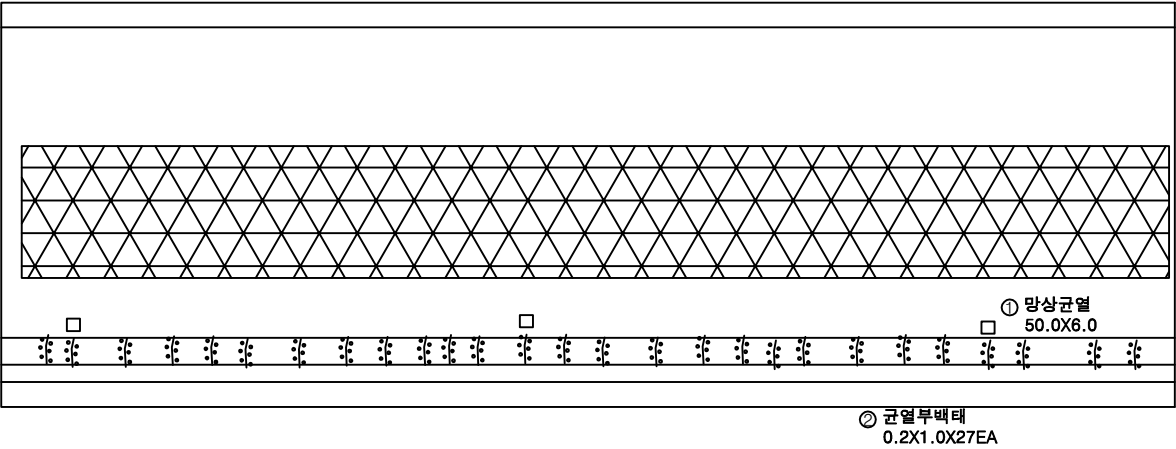
| 번호 | 구분 | 부재 | 손상내용 | 손상현황 | | | | | | 비 고 |
|---|---|---|---|---|---|---|---|---|---|---|
| 1 | 19하 | 교면포장 | 포장 망상균열 | | 50.0 | 6.0 | 300.00 | m <sup>2</sup> | 1 | |
| 2 | 20하 | 방호벽 | 균열부백태 | | 0.1 | 1.5 | 1.95 | m <sup>2</sup> | 13 | |

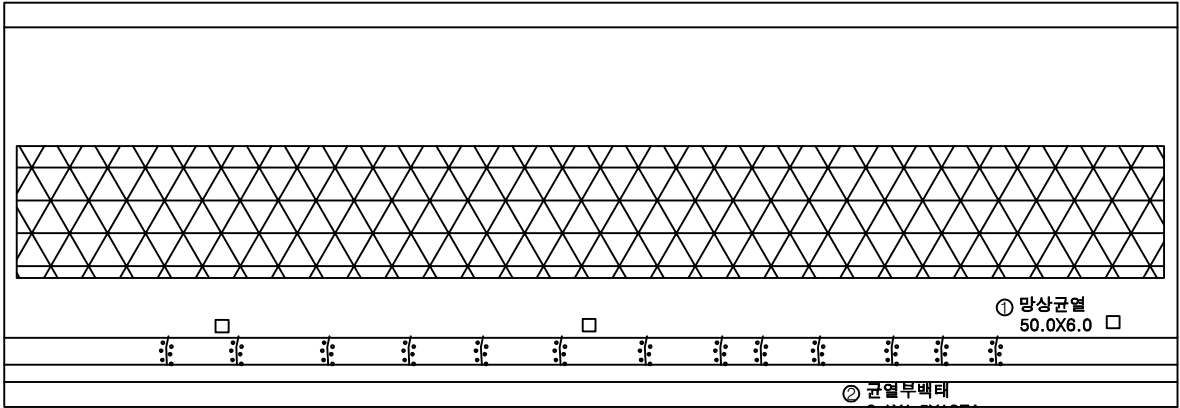
| 번호 | 구분 | 부재 | 손상내용 | 손상현황 | | | | | | 비 고 |
|---|---|---|---|---|---|---|---|---|---|---|
| 1 | 19하 | 교면포장 | 포장 망상균열 및 재료분리 | | 50.0 | 6.0 | 300.00 | m <sup>2</sup> | 1 | |
| 2 | 21하 | 방호벽 | 균열부백태 | | 0.1 | 1.5 | 1.50 | m <sup>2</sup> | 10 | |

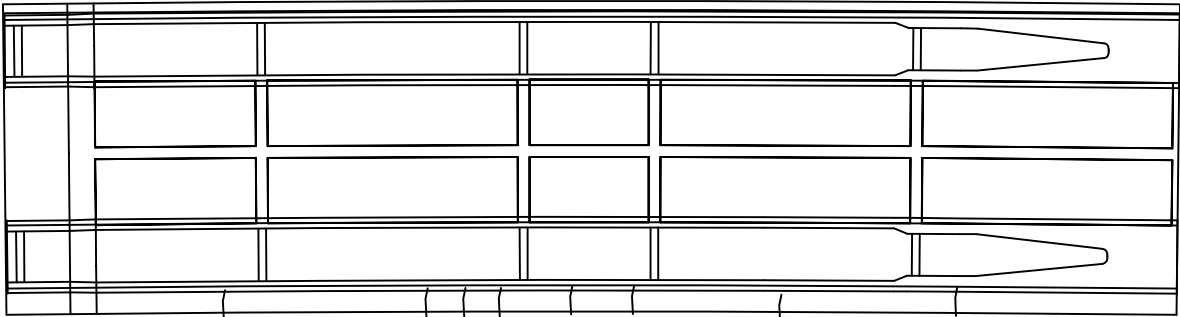
A1

⓪ 0.1/0.5 X8EA

| 번호 | 구분 | 부재 | 손상내용 | 손상현황 | | | | | | 비 고 |
|---|---|---|---|---|---|---|---|---|---|---|
| 1 | 195하 | 바닥판 | 균열(0.3mm미만) | 0.1 | 0.5 | | 4.00 | m | 8 | |
