상주영천고속도로 2024~2025년 시설물 안전점검 용역  
(2024년 하반기 정기안전점검)

# 외 관 조 사 망 도

반정교

2024.11

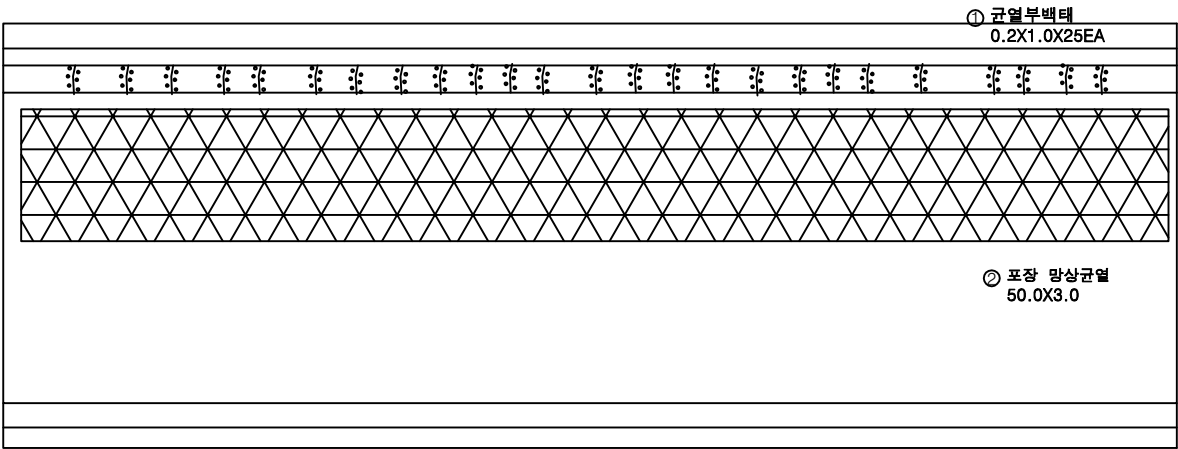
| 번호 | 구분 | 부재 | 손상내용 | 손상현황 | | | | | | 비고 |
|---|---|---|---|---|---|---|---|---|---|---|
| 1 | 19하 | 방호벽 | 균열부백테 | | 0.2 | 1.0 | 5.00 | m <sup>2</sup> | 25 | |
| 2 | 19하 | 교면포장 | 포장 망상균열 | | 50.0 | 3.0 | 150.00 | m <sup>2</sup> | 1 | |

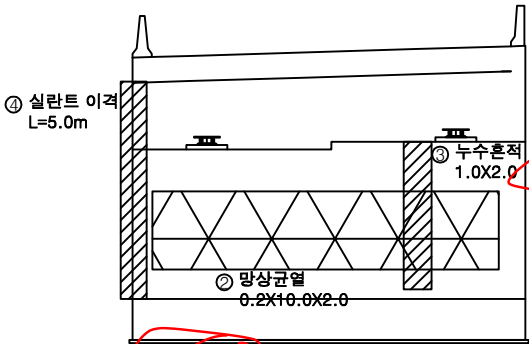
① 받침콘크리트 균열  
0.2/0.2X4EA

| 번호 | 구분 | 부재 | 손상내용 | 손상현황 | | | | | | 비고 |
|---|---|---|---|---|---|---|---|---|---|---|
| 1 | 19하 | 교량받침 | 받침콘크리트 균열 | 0.2 | 0.2 | | 0.80 | m | 4 | |
| 2 | 19하 | 교대 | 망상균열 | 0.2 | 10.0 | 2.0 | 20.00 | m <sup>2</sup> | 1 | |
| 3 | 19하 | 교대 | 누수흔적 | | 1.0 | 2.0 | 2.00 | m <sup>2</sup> | 1 | |

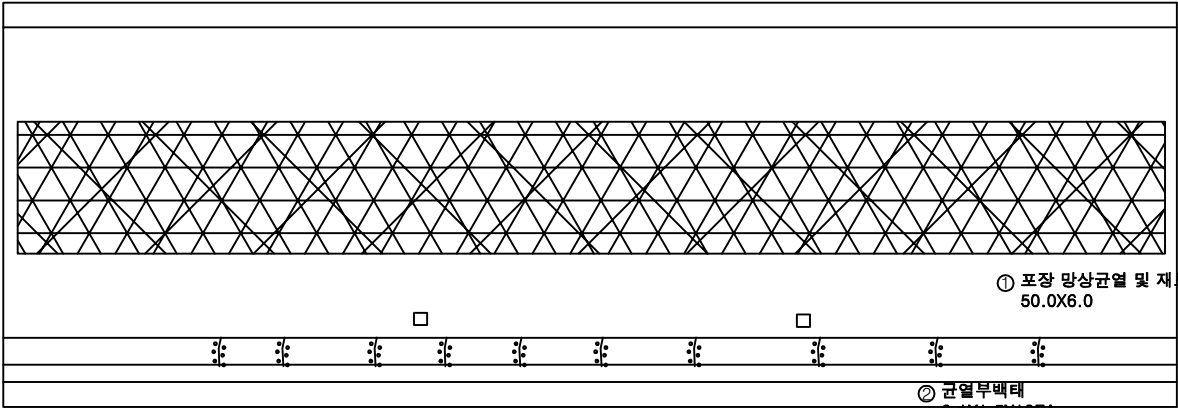
① 포장 망상균열 및 재료분리  
50.0X6.0

② 균열무배재  
0.1X1.5X10EA

| 번호 | 구분 | 부재 | 손상내용 | 손상현황 | | | | | | 비고 |
|---|---|---|---|---|---|---|---|---|---|---|
| 1 | 19하 | 교면포장 | 포장 망상균열 및 재료분리 | | 50.0 | 6.0 | 300.00 | m <sup>2</sup> | 1 | |
| 2 | 24하 | 방호벽 | 균열부백재 | | 0.1 | 1.5 | 1.50 | m <sup>3</sup> | 10 | |
