상주영천고속도로 2024~2025년 시설물 안전점검 용역  
(2024년 하반기 정기안전점검)

## 외 관 조 사 망 도

반정교

2024.11

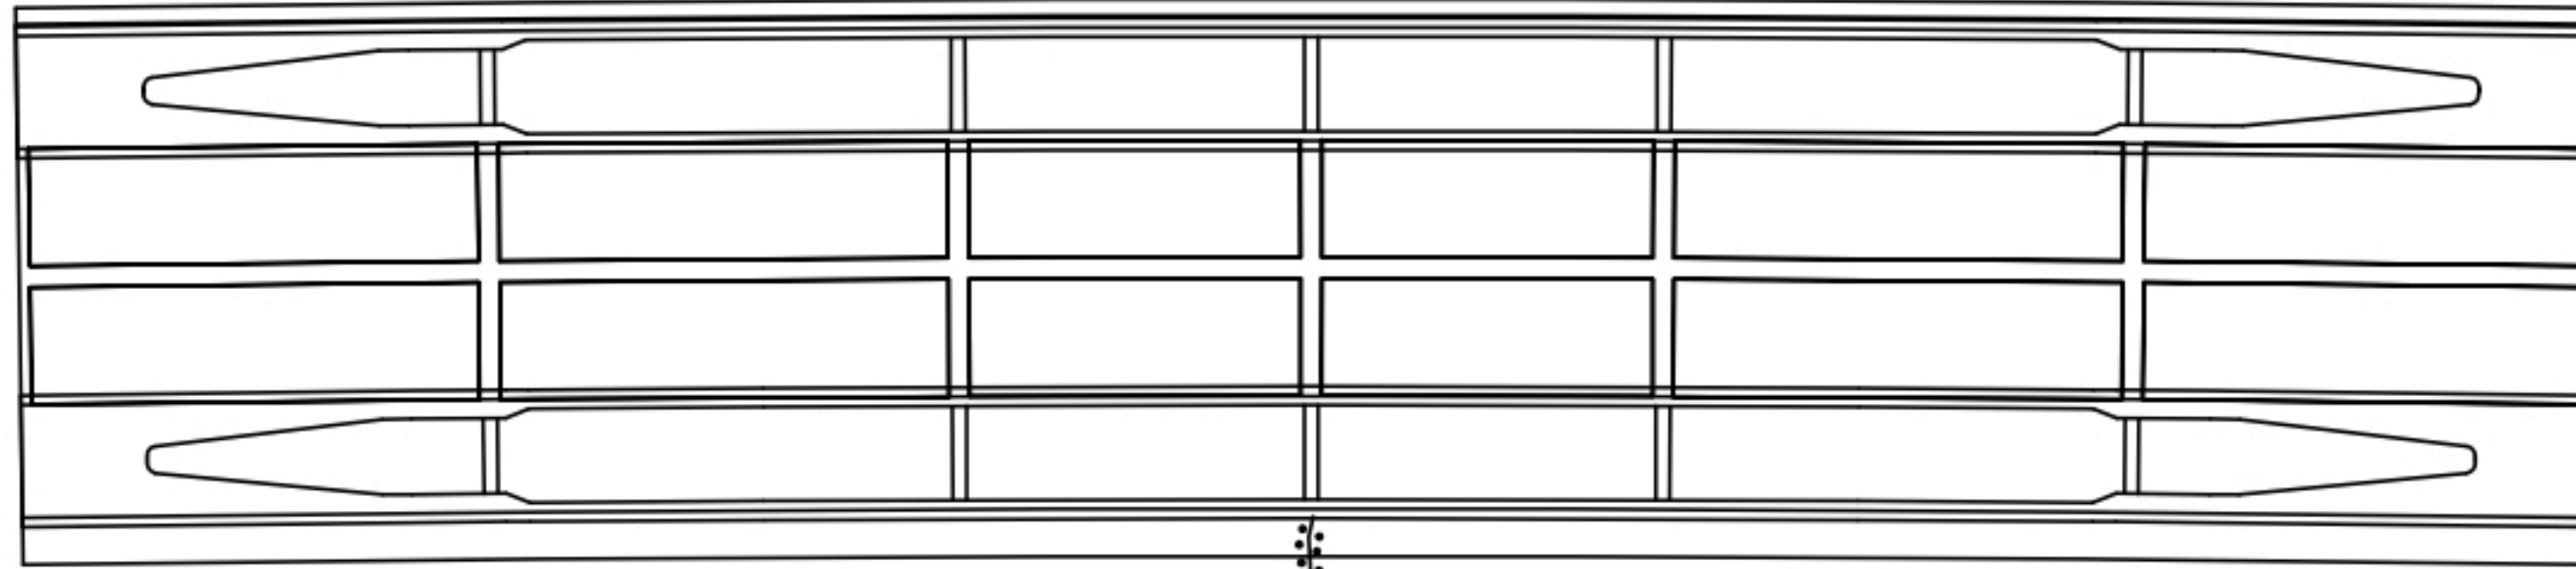
영천 방향

① 균열부백태  
0.1X1.0

| 번호 | 구분 | 부재 | 손상내용 | 손상현황 | | | | | | 비고 |
|---|---|---|---|---|---|---|---|---|---|---|
| 1 | 21하 | 바닥판 | 균열부백태 | | 0.1 | 1.0 | 0.10 | m <sup>2</sup> | 1 | |

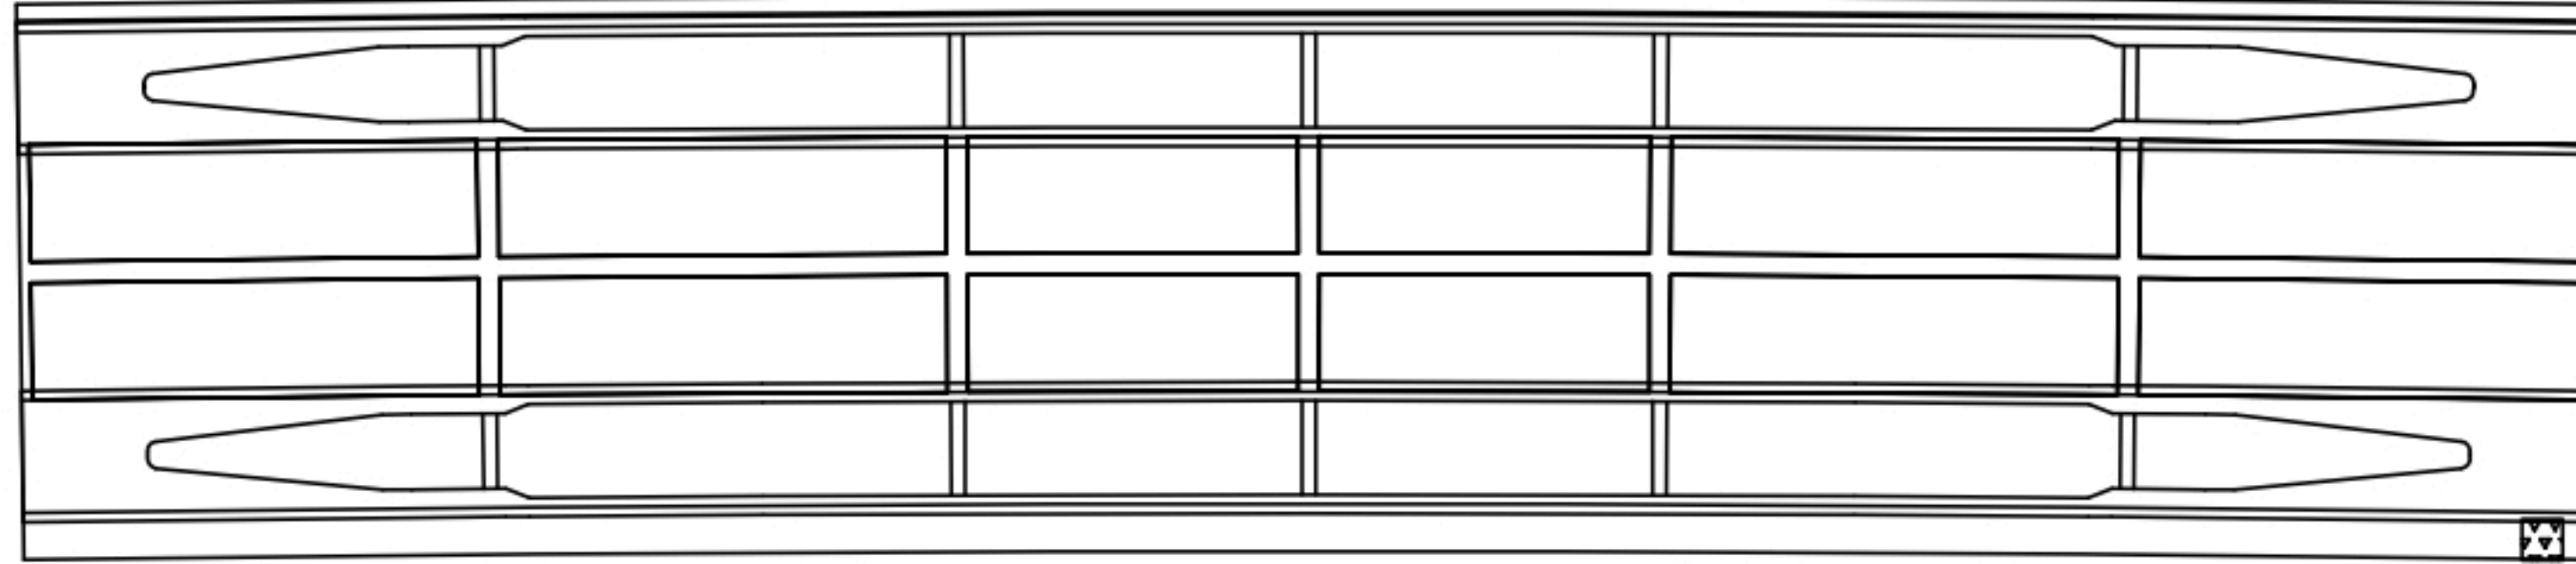
영천 방향

① 배수관 누수  
1EA

| 번호 | 구분 | 부재 | 손상내용 | 손상현황 | | | | | | 비고 |
|---|---|---|---|---|---|---|---|---|---|---|
| 1 | 19하 | 배수시설 | 배수관 누수 | | | | 1.00 | EA | 1 | |

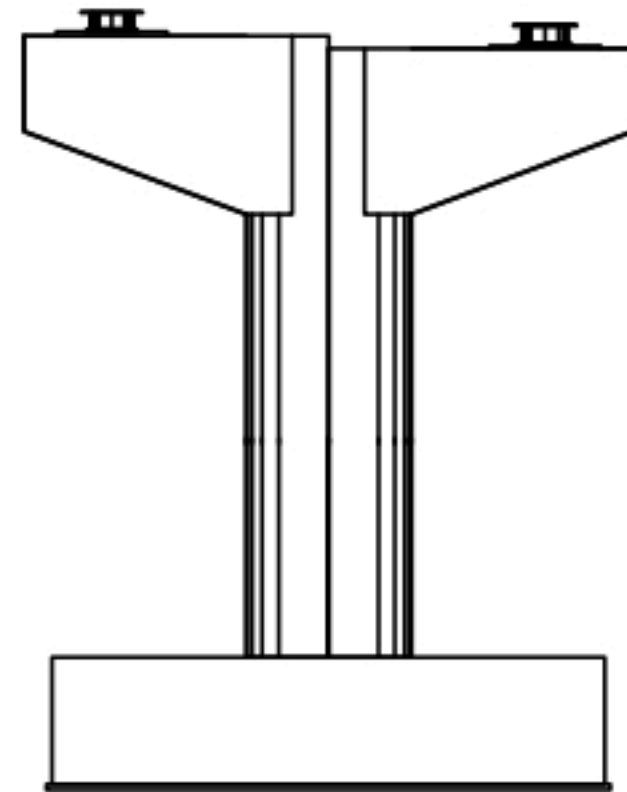
정 면

① 무수축물탈 균열  
0.1/0.2X12EA

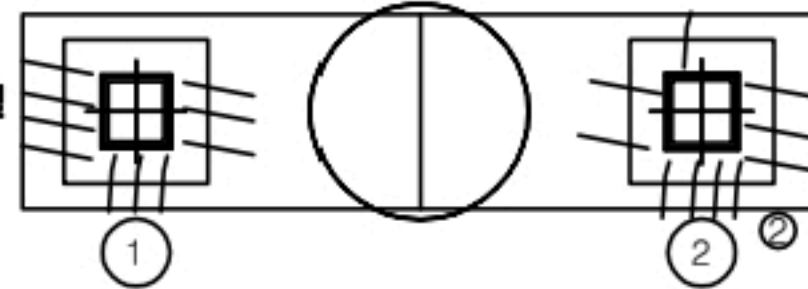
평면도

② 무수축물탈 균열  
0.1/0.2X10EA

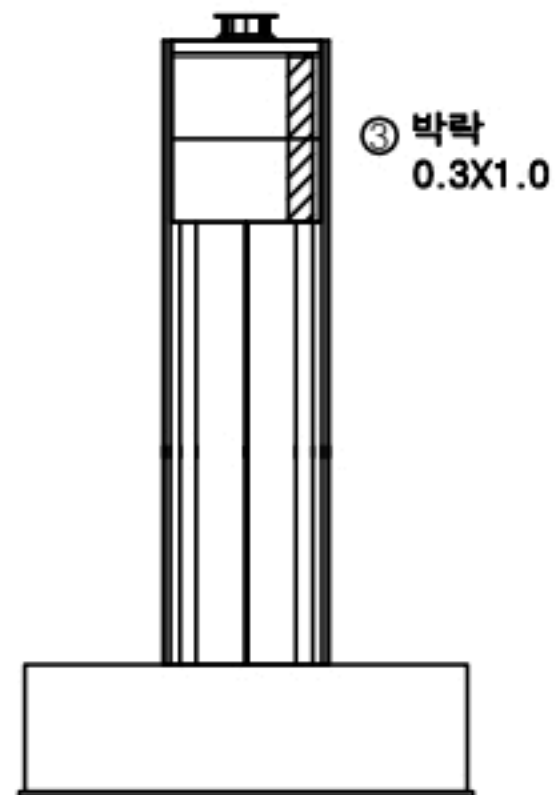
좌측면

③ 박락  
0.3X1.0
