상주영천고속도로 2024~2025년 시설물 안전점검 용역  
(2024년 상반기 정기안전점검)

# 외 관 조 사 망 도

반정교

2024.06

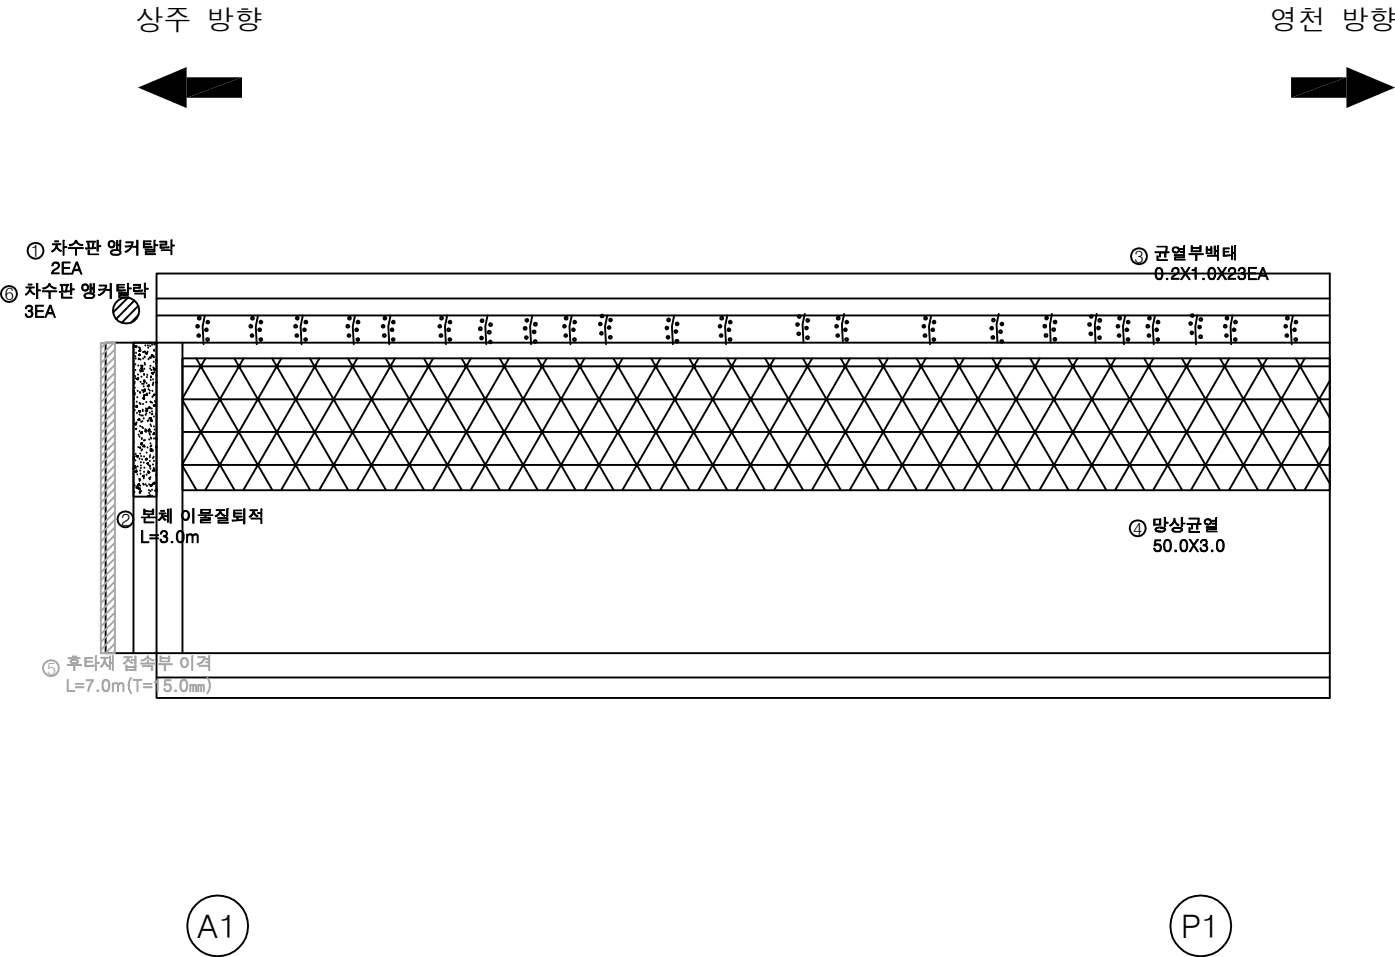
| 번호 | 구분 | 부재 | 손상내용 | 손상현황 | | | | | | 비고 |
|---|---|---|---|---|---|---|---|---|---|---|
| 1 | 19하 | 신축이음 | 차수판 앵커탈락 | | | | 2.00 | EA | 2 | |
| 2 | 19하 | 신축이음 | 본체 이물질회적 | | 3.0 | | 3.00 | m | 1 | |
| 3 | 19하 | 방호벽 | 균열부백태 | | 0.2 | 1.0 | 4.60 | m <sup>2</sup> | 23 | |
| 4 | 19하 | 교면포장 | 망상균열 | | 50.0 | 3.0 | 150.00 | m <sup>2</sup> | 1 | |
| 5 | 19하 | 교면포장 | 후타재 침속부 이격 | | 7.0 | | 7.00 | m | 1 | 23하 보우 |
| 6 | 19하 | 신축이음 | 차수판 앵커탈락 | | | | 3.00 | EA | 3 | |

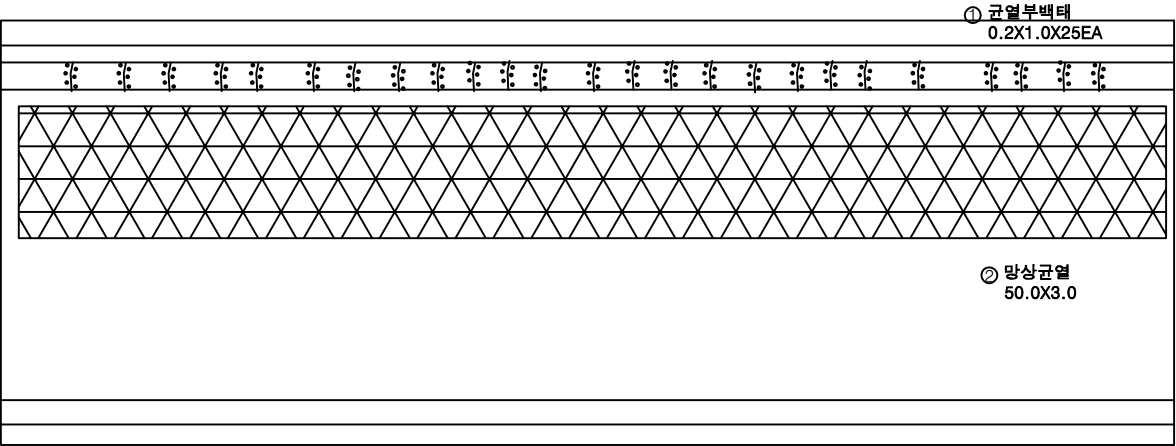
| 번호 | 구분 | 부재 | 손상내용 | 손상현황 | | | | | | 비고 |
|---|---|---|---|---|---|---|---|---|---|---|
| 1 | 19하 | 방호벽 | 균열부백태 | | 0.2 | 1.0 | 5.00 | m <sup>2</sup> | 25 | |
| 2 | 19하 | 교면포장 | 망상균열 | | 50.0 | 3.0 | 150.00 | m <sup>2</sup> | 1 | |

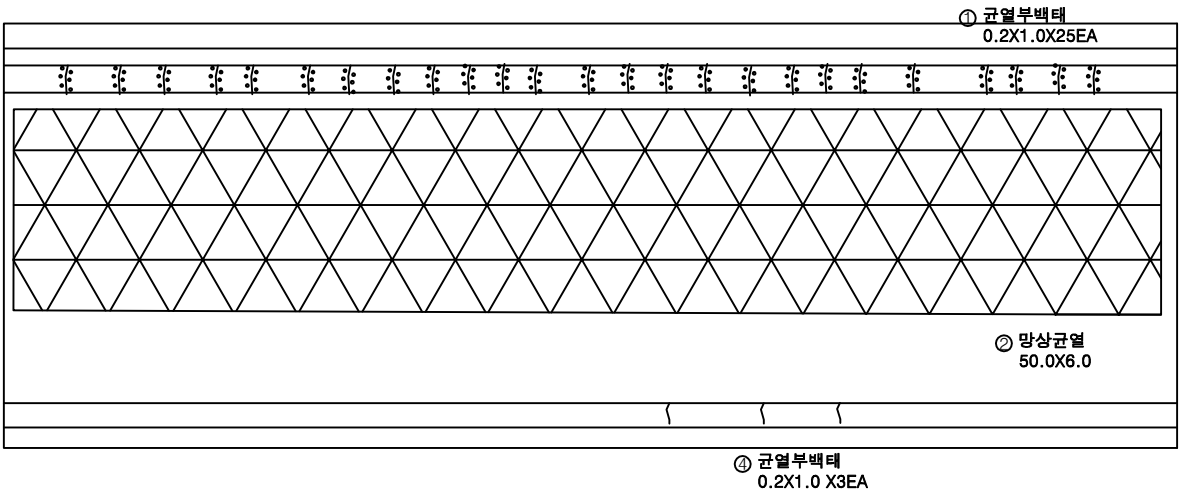
| 번호 | 구분 | 부재 | 손상내용 | 손상현황 | | | | | | 비고 |
|---|---|---|---|---|---|---|---|---|---|---|
| 1 | 19하 | 방호벽 | 균열부백태 | | 0.2 | 1.0 | 5.00 | m <sup>2</sup> | 25 | |
| 2 | 19하 | 교면포장 | 망상균열 | | 50.0 | 6.0 | 300.00 | m <sup>2</sup> | 1 | |
| 3 | 21하 | 중분대 | 균열부백태 | | 0.2 | 1.0 | 0.60 | m <sup>2</sup> | 3 | |

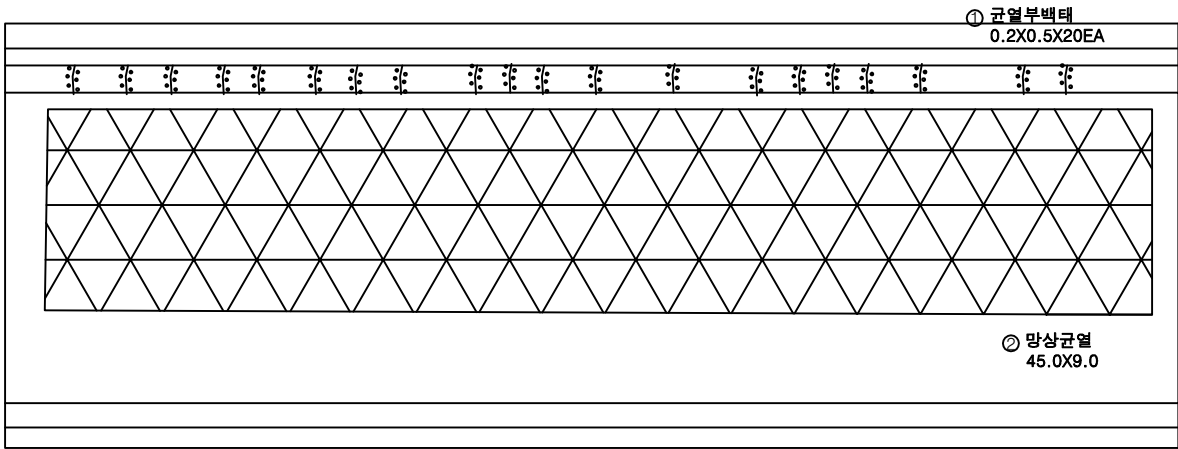
| 번호 | 구분 | 부재 | 손상내용 | 손상현황 | | | | | | 비고 |
|---|---|---|---|---|---|---|---|---|---|---|
| 1 | 19하 | 방호벽 | 균열부백테 | | 0.2 | 0.5 | 2.00 | m <sup>2</sup> | 20 | |
| 2 | 19하 | 교면포장 | 망상균열 | | 45.0 | 9.0 | 405.00 | m <sup>2</sup> | 1 | |

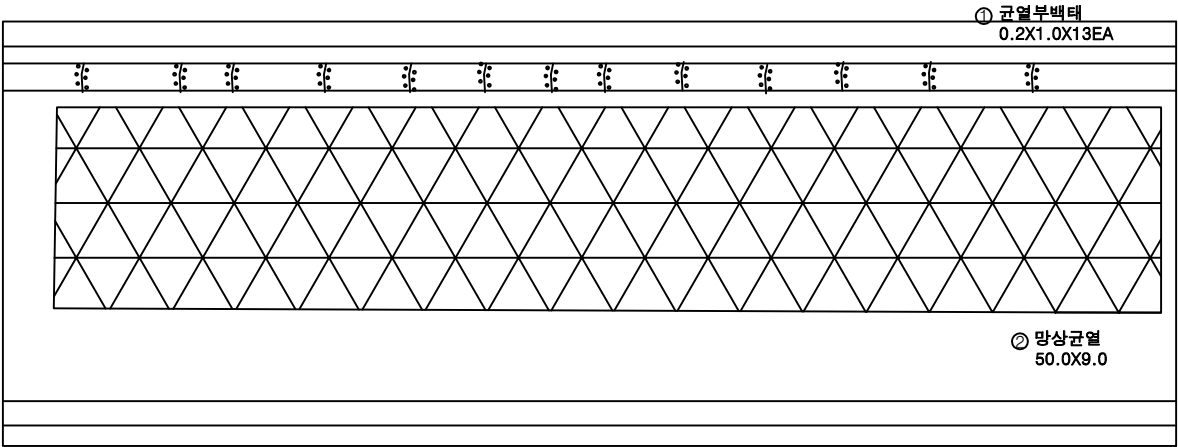
| 번호 | 구분 | 부재 | 손상내용 | 손상현황 | | | | | | 비고 |
|---|---|---|---|---|---|---|---|---|---|---|
| 1 | 19하 | 방호벽 | 균열부백태 | | 0.2 | 1.0 | 2.60 | m <sup>2</sup> | 13 | |
| 2 | 19하 | 교면포장 | 망상균열 | | 50.0 | 9.0 | 450.00 | m <sup>2</sup> | 1 | |

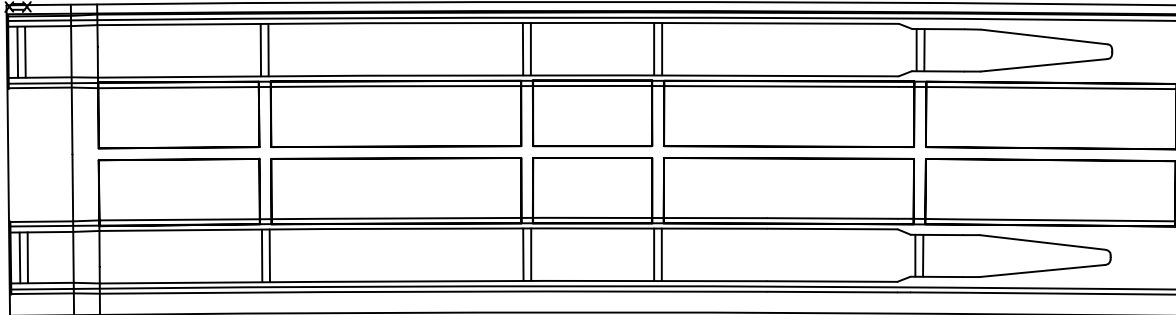
① 박락 및 철근노출  
0.3X0.5

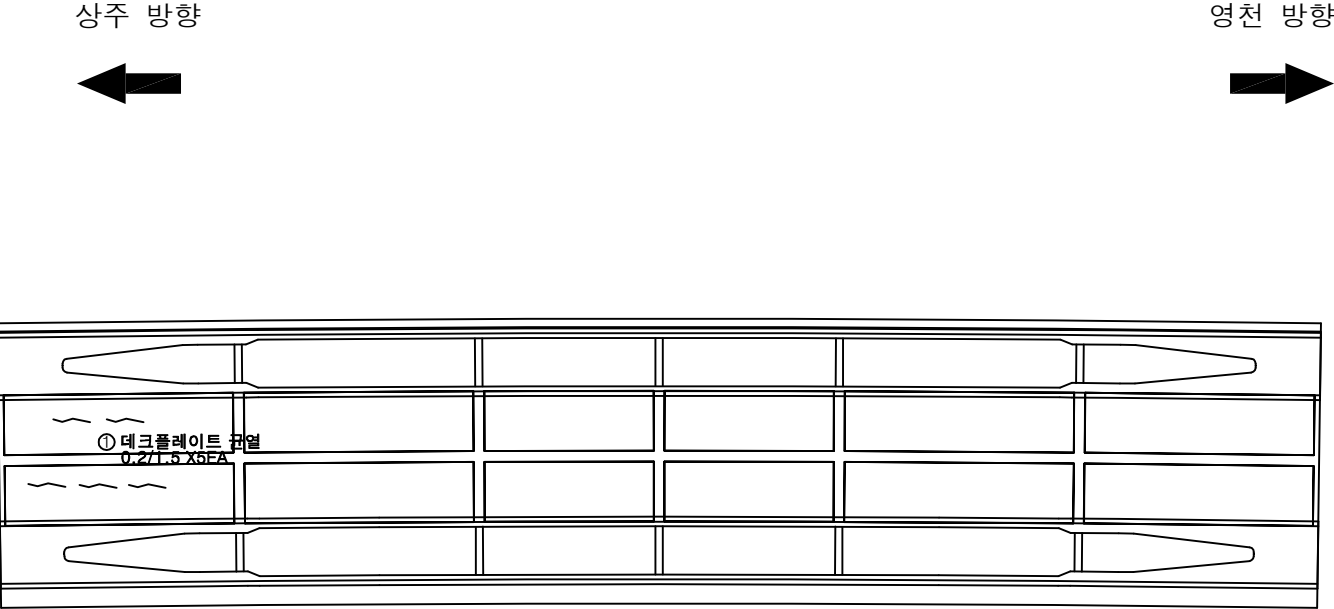
| 번호 | 구분 | 부재 | 손상내용 | 손상현황 | | | | | | 비고 |
|---|---|---|---|---|---|---|---|---|---|---|
| 1 | 21하 | 바닥판 | 데크플레이트 균열 | 0.2 | 1.5 | | 7.50 | m | 5 | |

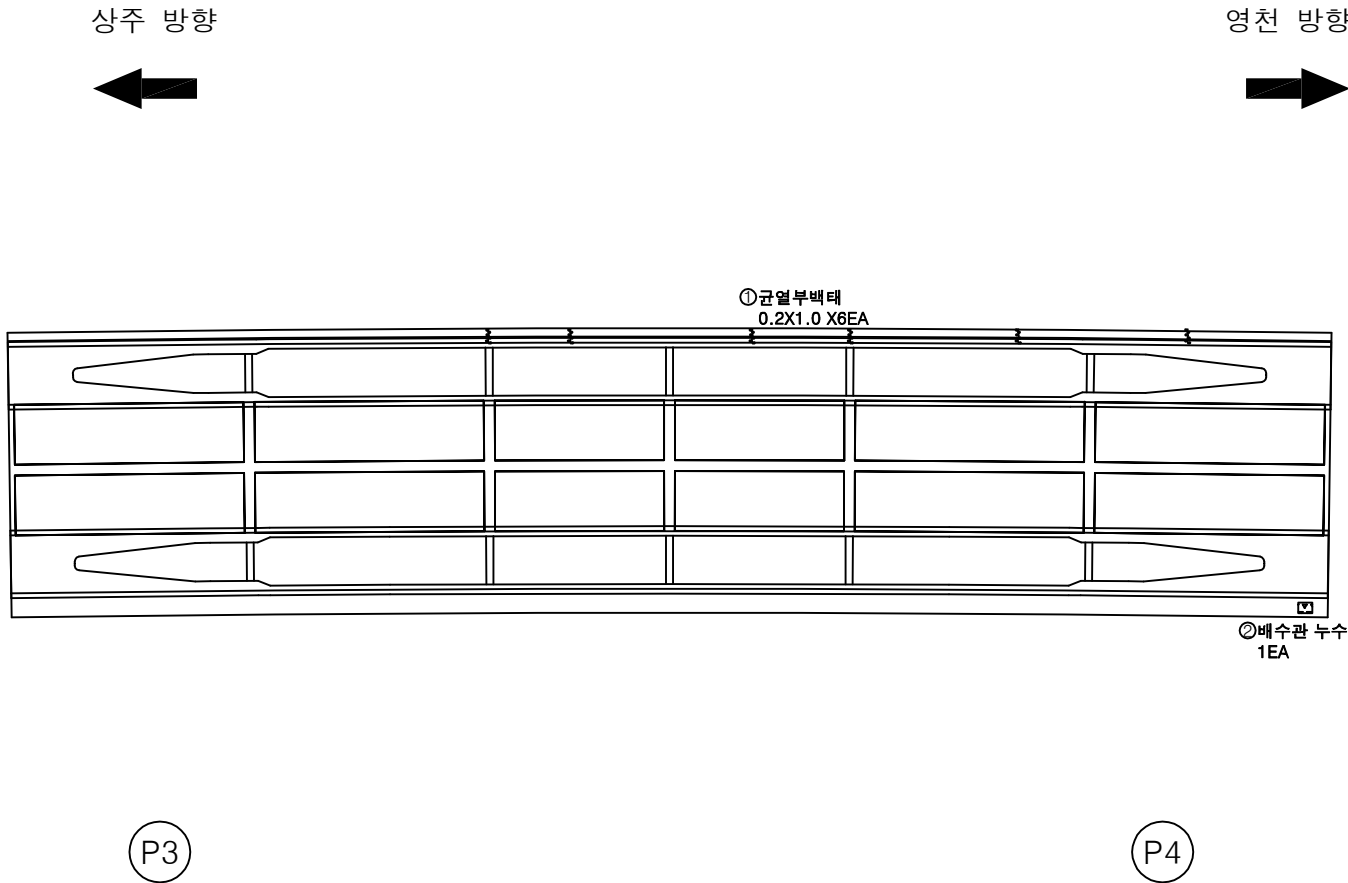
| 번호 | 구분 | 부재 | 손상내용 | 손상현황 | | | | | | 비고 |
|---|---|---|---|---|---|---|---|---|---|---|
| 1 | 23하 | 바닥판 | 균열부백태 | | 0.2 | 1.0 | 1.20 | m | 6 | |
| 2 | 23하 | 배수시설 | 배수관 누수 | | | | 1.00 | EA | 1 | |

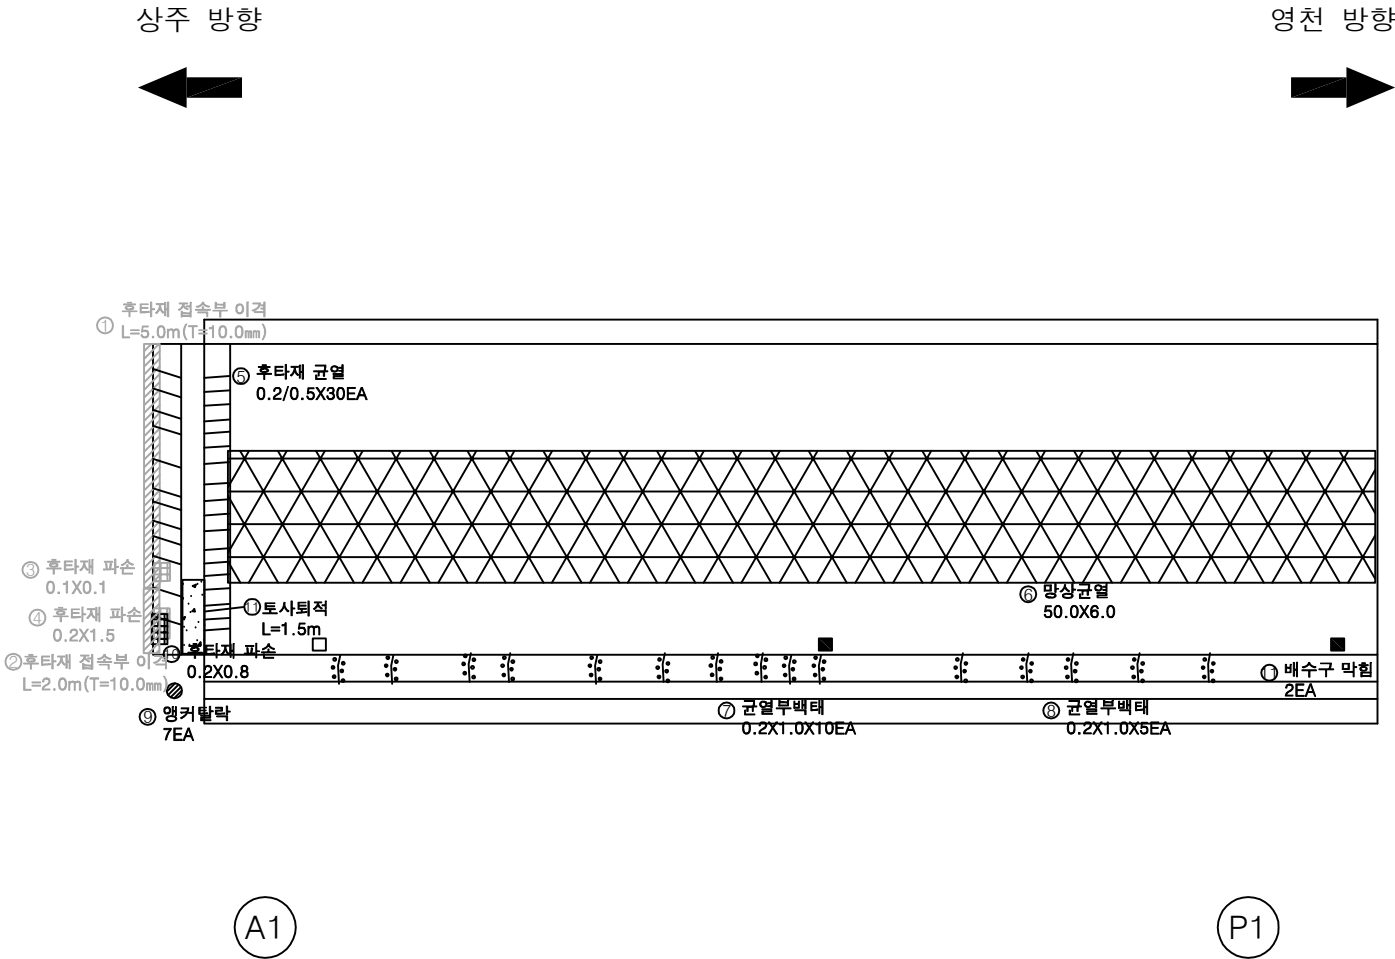
| 번호 | 구분 | 부재 | 손상내용 | 손상현황 | | | | | | 비고 |
|---|---|---|---|---|---|---|---|---|---|---|
| 5 | 19하 | 신속이음 | 후타재 균열 | 0.2 | 0.5 | | 15.00 | m | 30 | |
| 6 | 19하 | 교면포장 | 망상균열 | | 50.0 | 6.0 | 300.00 | m <sup>2</sup> | 1 | |
| 7 | 19하 | 방호벽 | 균열부백태 | | 0.2 | 1.0 | 2.00 | m <sup>2</sup> | 10 | |
| 8 | 20하 | 방호벽 | 균열부백태 | | 0.2 | 1.0 | 1.00 | m <sup>2</sup> | 5 | |

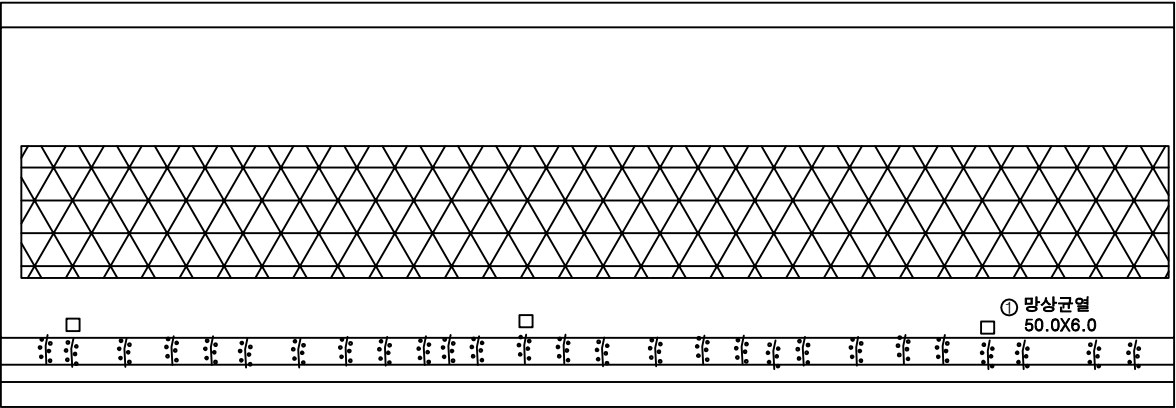
| 번호 | 구분 | 부재 | 손상내용 | 손상현황 | | | | | | 비고 |
|---|---|---|---|---|---|---|---|---|---|---|
| 1 | 19하 | 교면포장 | 망상균열 | | 50.0 | 6.0 | 300.00 | m <sup>2</sup> | 1 | |
| 2 | 19하 | 방호벽 | 균열부백태 | | 0.2 | 1.0 | 5.40 | m <sup>2</sup> | 27 | |

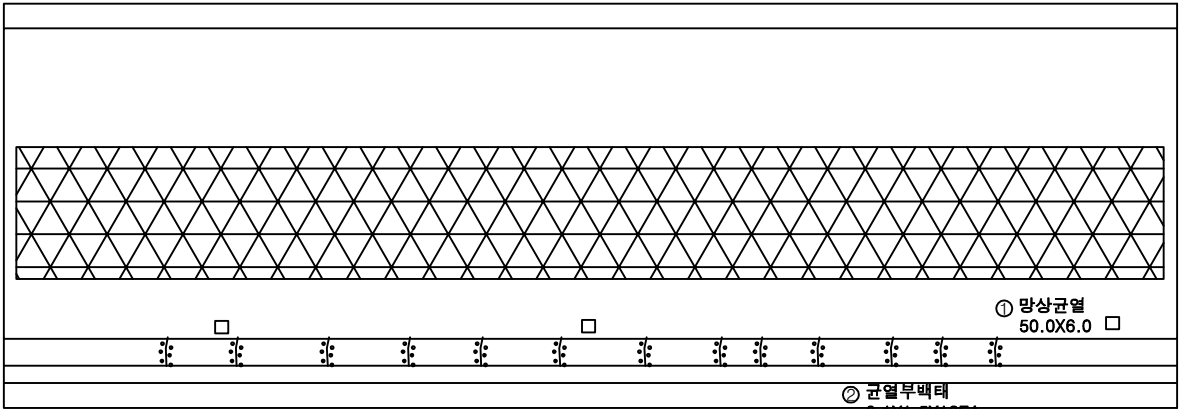
| 번호 | 구분 | 부재 | 손상내용 | 손상현황 | | | | | | 비고 |
|---|---|---|---|---|---|---|---|---|---|---|
| 1 | 19하 | 교면포장 | 망상균열 | | 50.0 | 6.0 | 300.00 | m <sup>2</sup> | 1 | |
| 2 | 20하 | 방호벽 | 균열부백태 | | 0.1 | 1.5 | 1.95 | m <sup>2</sup> | 13 | |

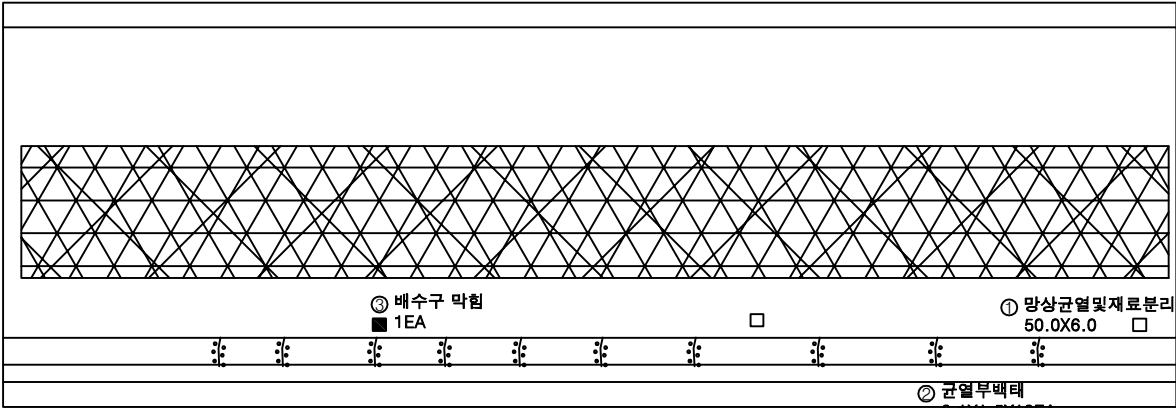
| 번호 | 구분 | 부재 | 손상내용 | 손상현황 | | | | | | 비고 |
|---|---|---|---|---|---|---|---|---|---|---|
| 1 | 19하 | 교면포장 | 망상균열 및 재료분리 | | 50.0 | 6.0 | 300.00 | m <sup>2</sup> | 1 | |
| 2 | 21하 | 방호벽 | 균열부백태 | | 0.1 | 1.5 | 1.50 | m <sup>2</sup> | 10 | |

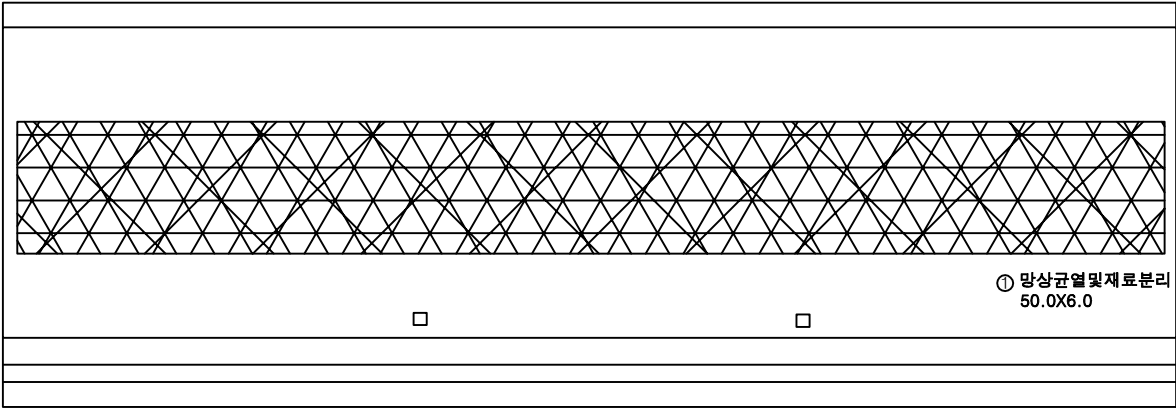
① 망상균열및재료분리  
50.0X6.0

| 번호 | 구분 | 부재 | 손상내용 | 손상현황 | | | | | | 비고 |
|---|---|---|---|---|---|---|---|---|---|---|
| 1 | 19하 | 교면포장 | 망상균열 및 재료분리 | | 50.0 | 6.0 | 300.00 | m <sup>2</sup> | 1 | |

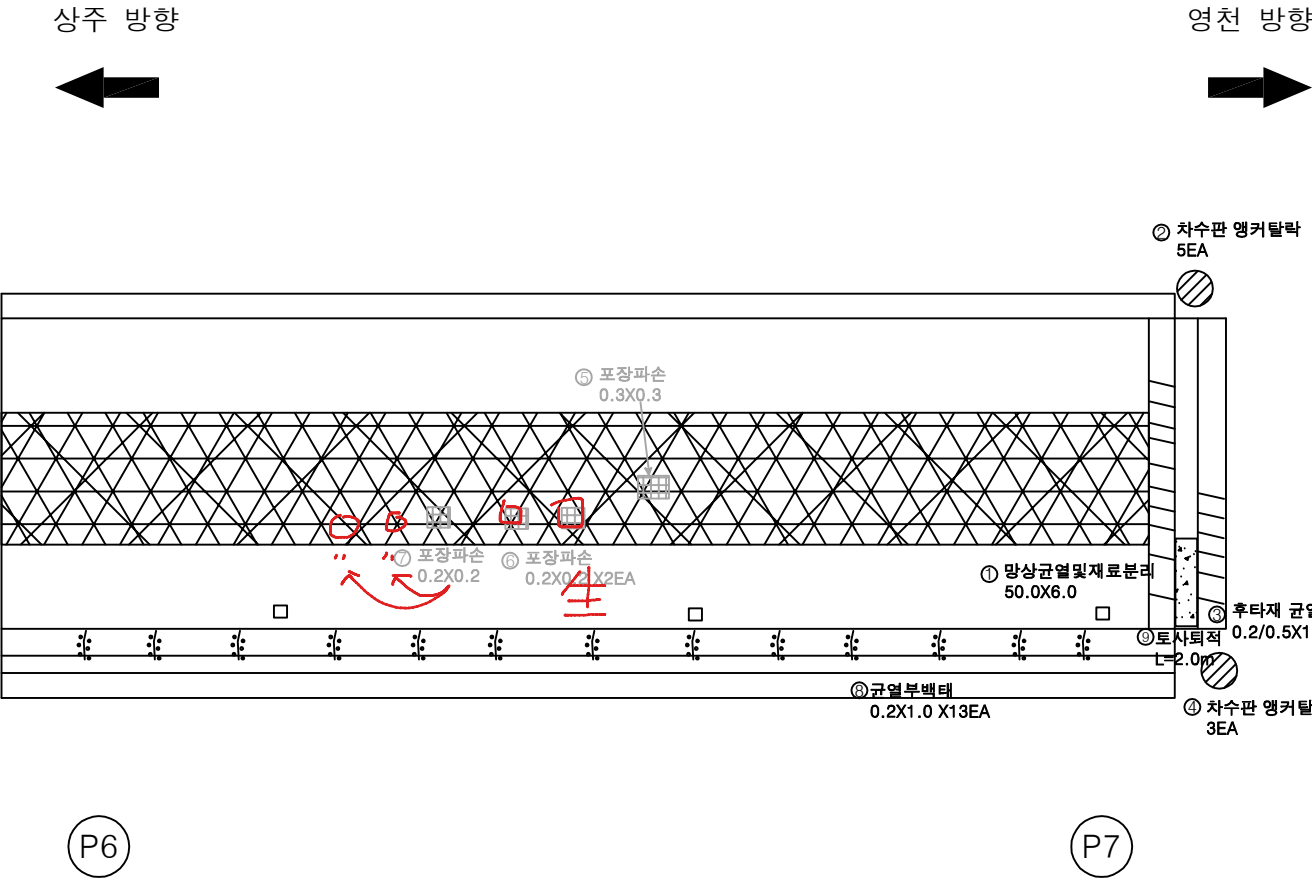
| 번호 | 구분 | 부재 | 손상내용 | 손상현황 | | | | | 비고 |
|---|---|---|---|---|---|---|---|---|---|
| 1 | 19하 | 교면포장 | 망상균열 및 재료분리 | | 50.0 | 6.0 | 300.00 | m <sup>2</sup> | 1 |
| 3 | 19하 | 신속이음 | 후타재 균열 | 0.2 | 0.5 | | 8.00 | m | 16 |
| 8 | 23하 | 방호벽 | 균열부백태 | | 0.2 | 1.0 | 2.60 | m <sup>2</sup> | 13 |

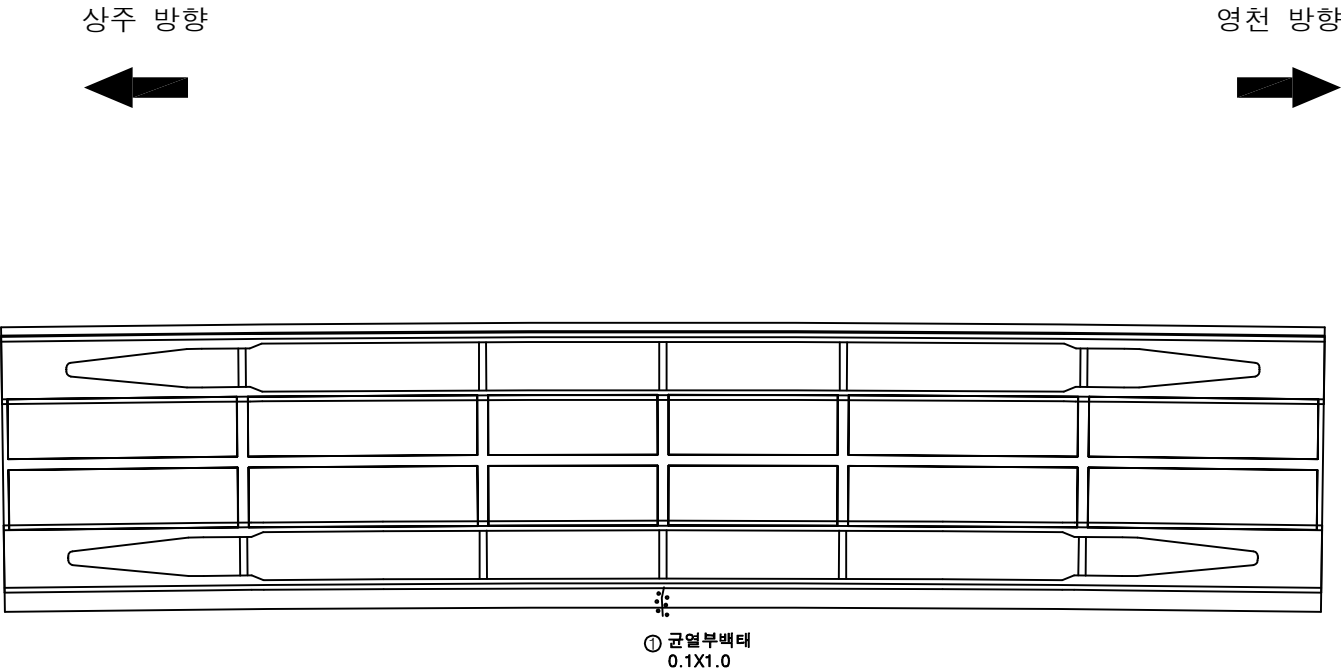
| 번호 | 구분 | 부재 | 손상내용 | 손상현황 | | | | | | 비고 |
|---|---|---|---|---|---|---|---|---|---|---|
| 1 | 21하 | 바닥판 | 균열부백태 | | 0.1 | 1.0 | 0.10 | m <sup>2</sup> | 1 | |

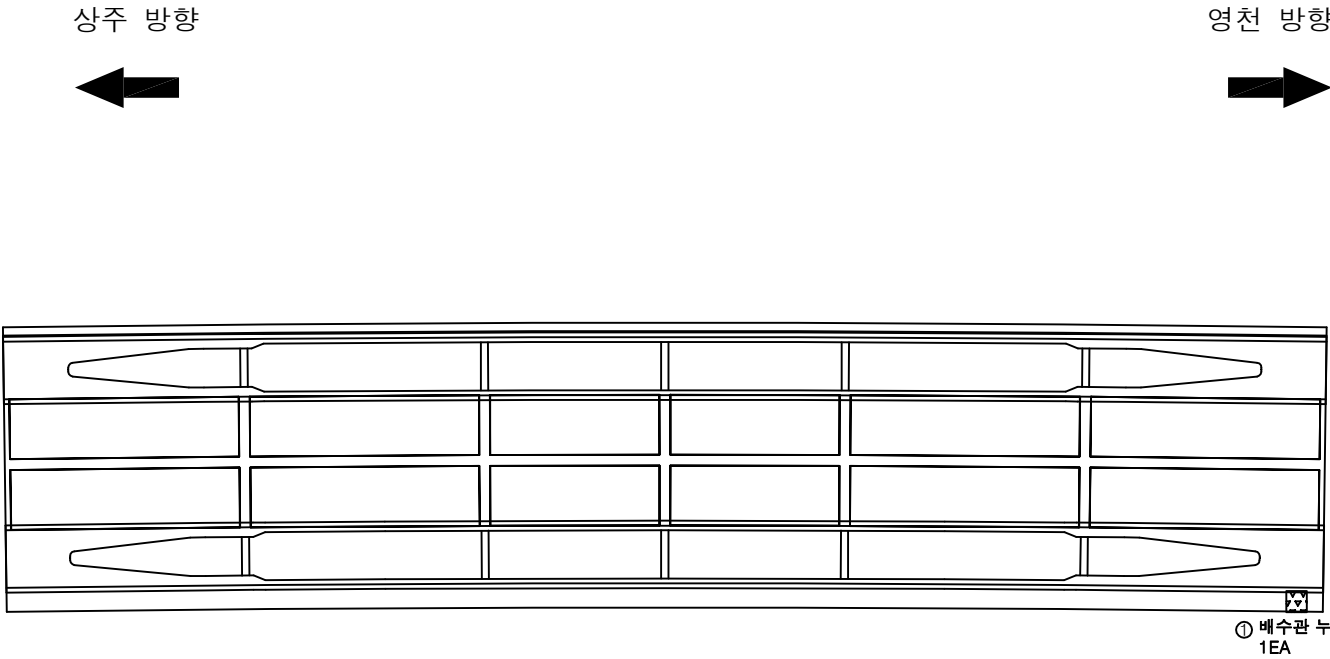
| 번호 | 구분 | 부재 | 손상내용 | 손상현황 | | | | | | 비고 |
|---|---|---|---|---|---|---|---|---|---|---|
| 1 | 19하 | 배수시설 | 배수관 누수 | | | | 1.00 | EA | 1 | |
