상주영천고속도로 2024~2025년 시설물 안전점검 용역  
(2024년 하반기 정기안전점검)

# 외 관 조 사 망 도

반정교

2024.11

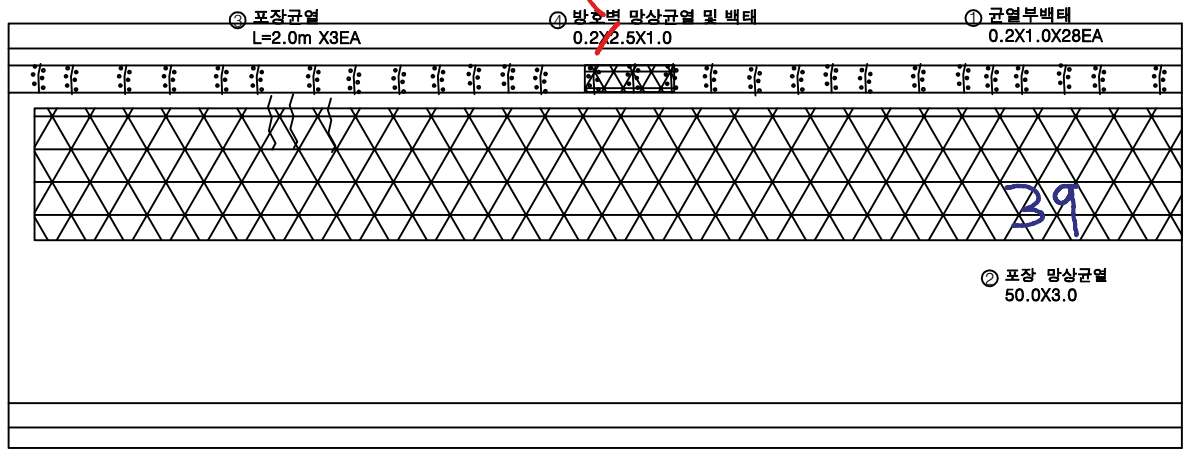
| 번호 | 구분 | 부재 | 손상내용 | 손상현황 | | | | | 비고 |
|---|---|---|---|---|---|---|---|---|---|
| 1 | 19하 | 방호벽 | 균열부백테 | | 0.2 | 1.0 | 5.60 | m <sup>2</sup> | 28 |
| 2 | 19하 | 교면포장 | 포장 망상균열 | | 50.0 | 3.0 | 150.00 | m <sup>2</sup> | 1 |
| 3 | 21하 | 교면포장 | 포장 균열 | | 2.0 | | 6.00 | m | 3 |
| 4 | 21하 | 방호벽 | 방호벽 망상균열 및 백테 | 0.2 | 2.5 | 1.0 | 2.50 | m <sup>2</sup> | 1 |

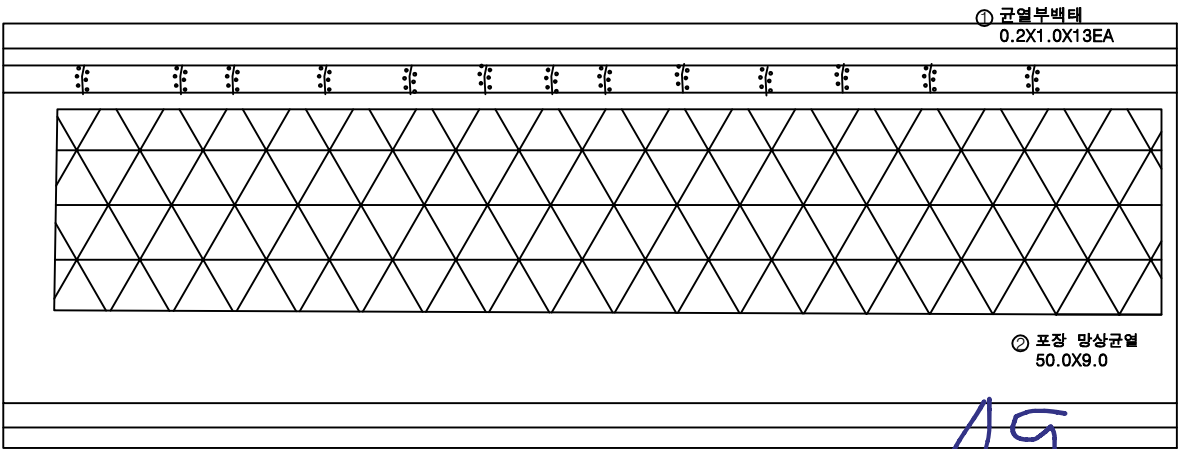
| 번호 | 구분 | 부재 | 손상내용 | 손상현황 | | | | | | 비고 |
|---|---|---|---|---|---|---|---|---|---|---|
| 1 | 19하 | 방호벽 | 균열부백테 | | 0.2 | 1.0 | 2.60 | m <sup>2</sup> | 13 | |
| 2 | 19하 | 교면포장 | 포장 망상균열 | | 50.0 | 9.0 | 450.00 | m <sup>2</sup> | 1 | |

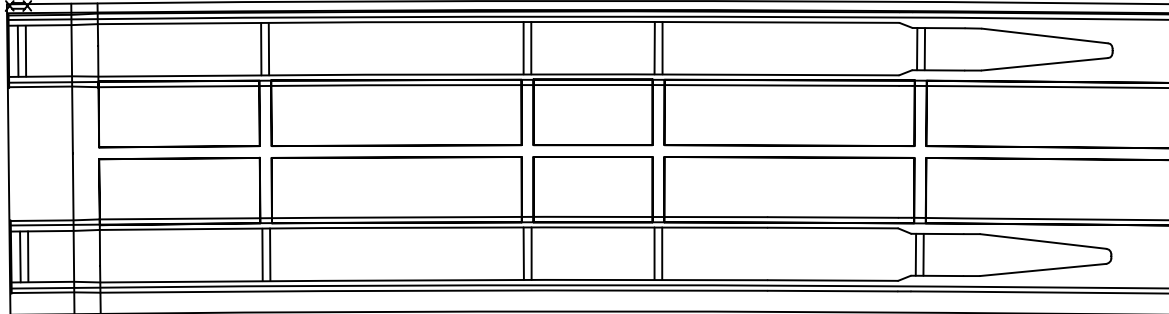
① 박락 및 철근노출  
0.3X0.5

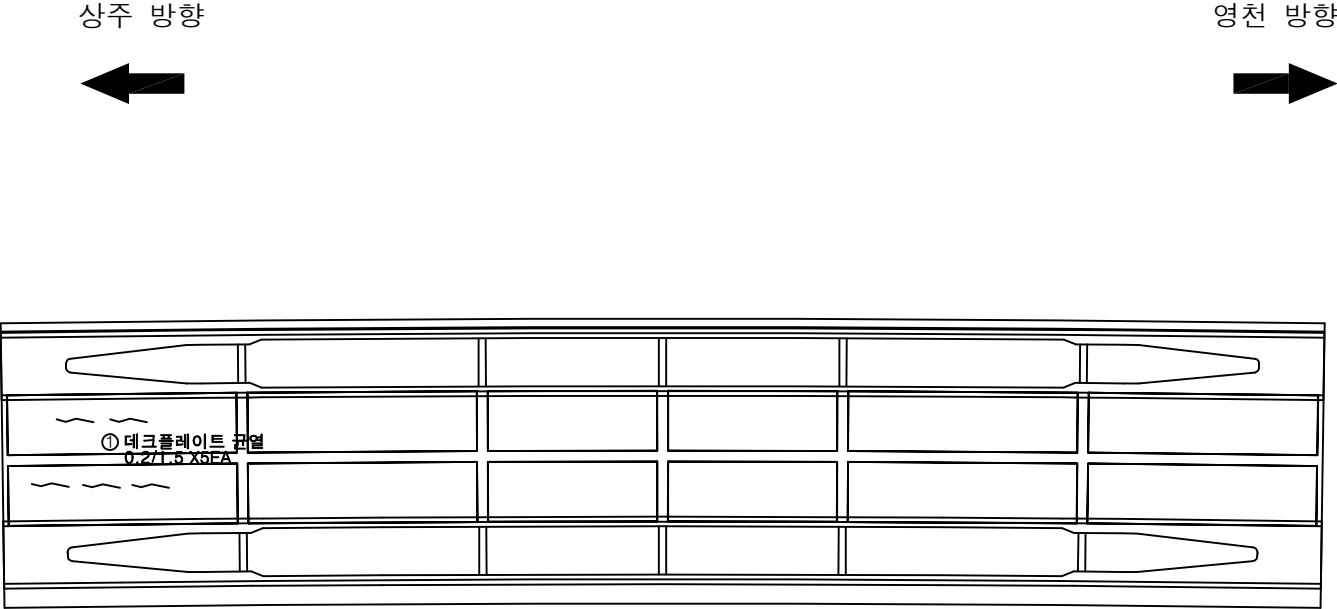
| 번호 | 구분 | 부재 | 손상내용 | 손상현황 | | | | | | 비고 |
|---|---|---|---|---|---|---|---|---|---|---|
| 1 | 21하 | 바닥판 | 데크플레이트 균열 | 0.2 | 1.5 | | 7.50 | m | 5 | |

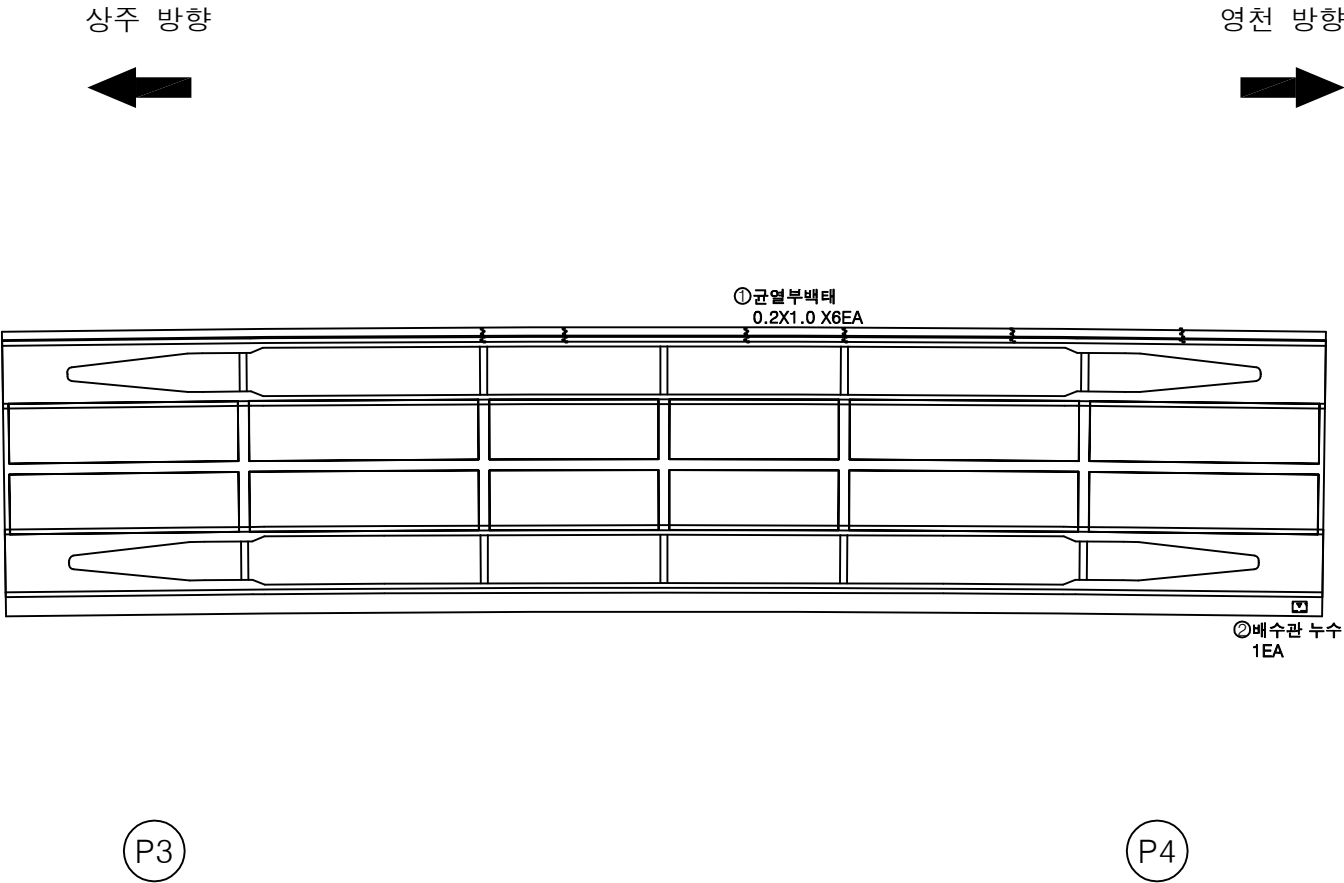
| 번호 | 구분 | 부재 | 손상내용 | 손상현황 | | | | | | 비고 |
|---|---|---|---|---|---|---|---|---|---|---|
| 1 | 23하 | 바닥판 | 균열부백태 | | 0.2 | 1.0 | 1.20 | m <sup>2</sup> | 6 | |
| 2 | 23하 | 배수시설 | 배수관 누수 | | | | 1.00 | EA | 1 | |

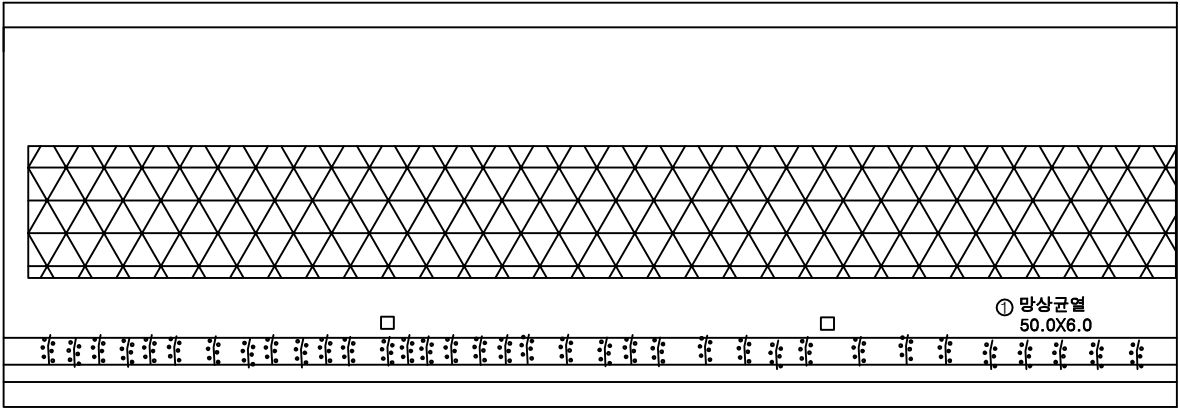
| 번호 | 구분 | 부재 | 손상내용 | 손상현황 | | | | | | 비고 |
|---|---|---|---|---|---|---|---|---|---|---|
| 1 | 19하 | 교면포장 | 포장 망상균열 | | 50.0 | 6.0 | 300.00 | m <sup>2</sup> | 1 | |
| 2 | 19하 | 방호벽 | 균열부백태 | | 0.2 | 1.0 | 7.00 | m <sup>2</sup> | 35 | |

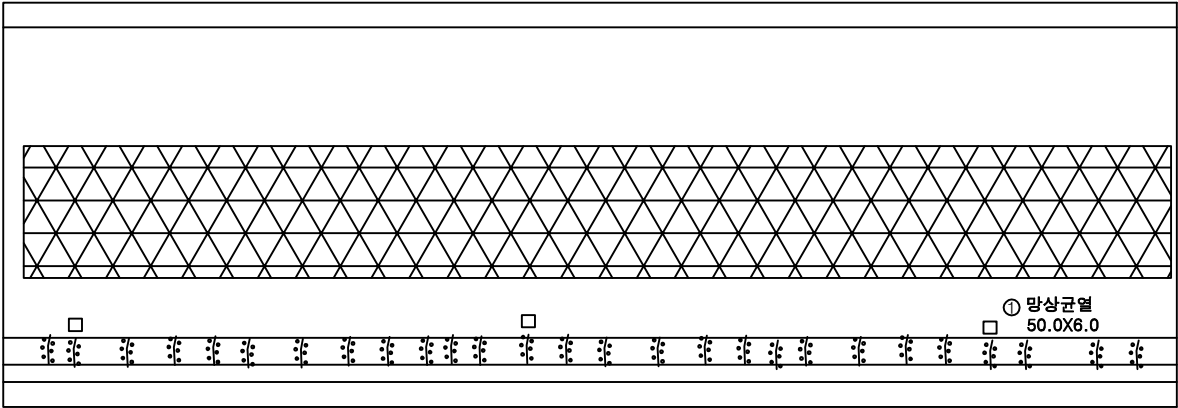
| 번호 | 구분 | 부재 | 손상내용 | 손상현황 | | | | | | 비고 |
|---|---|---|---|---|---|---|---|---|---|---|
| 1 | 19하 | 교면포장 | 포장 망상균열 | | 50.0 | 6.0 | 300.00 | m <sup>2</sup> | 1 | |
| 2 | 19하 | 방호벽 | 균열부백태 | | 0.2 | 1.0 | 5.40 | m <sup>2</sup> | 27 | |

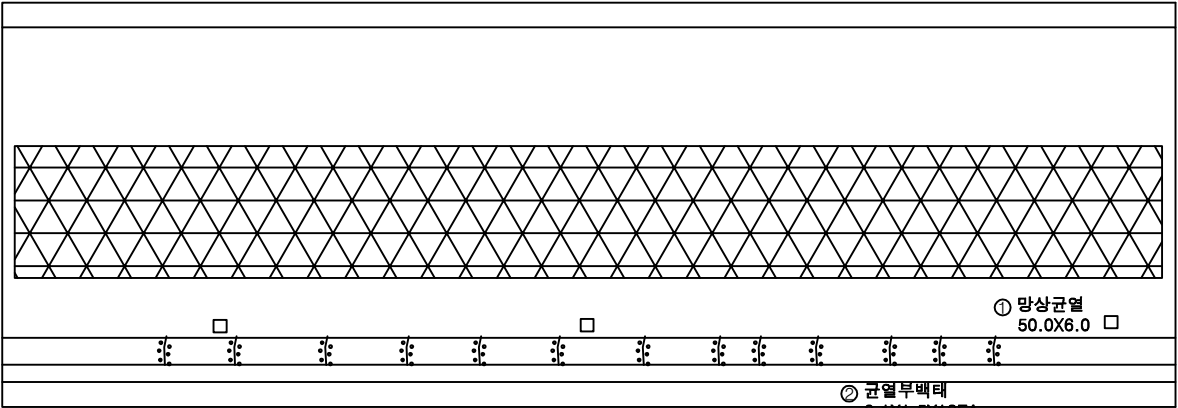
| 번호 | 구분 | 부재 | 손상내용 | 손상현황 | | | | | | 비 고 |
|---|---|---|---|---|---|---|---|---|---|---|
| 1 | 19하 | 교면포장 | 포장 망상균열 | | 50.0 | 6.0 | 300.00 | m <sup>2</sup> | 1 | |
| 2 | 20하 | 방호벽 | 균열부백테 | | 0.1 | 1.5 | 1.95 | m <sup>2</sup> | 13 | |

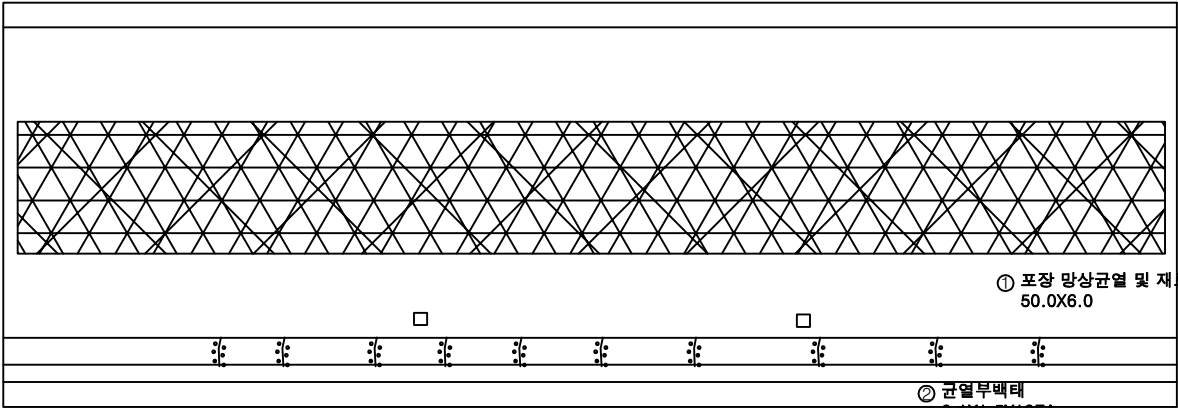
| 번호 | 구분 | 부재 | 손상내용 | 손상현황 | | | | | | 비고 |
|---|---|---|---|---|---|---|---|---|---|---|
| 1 | 19하 | 교면포장 | 포장 망상균열 및 재료분리 | | 50.0 | 6.0 | 300.00 | m <sup>2</sup> | 1 | |
| 2 | 24하 | 방호벽 | 균열부배재 | | 0.1 | 1.5 | 1.50 | m <sup>3</sup> | 10 | |

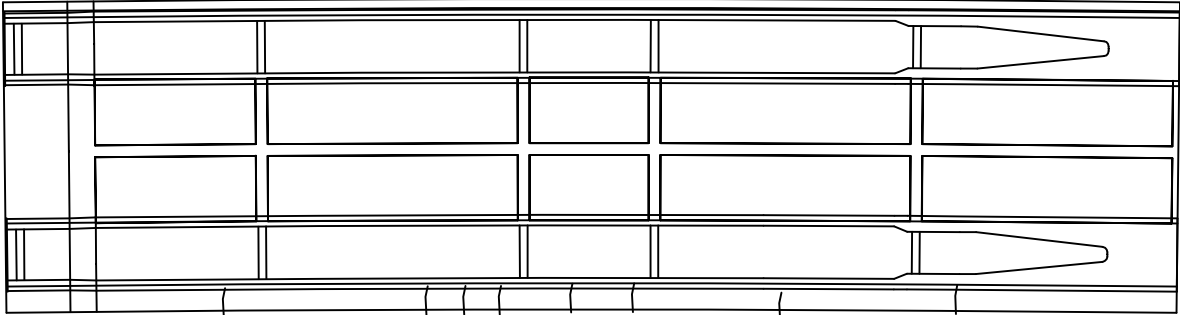
| 번호 | 구분 | 부재 | 손상내용 | 손상현황 | | | | | | 비 고 |
|---|---|---|---|---|---|---|---|---|---|---|
| 1 | 195하 | 바닥판 | 균열(0.3mm미만) | 0.1 | 0.5 | | 4.00 | m | 8 | |

① 0.1/0.5 X8EA

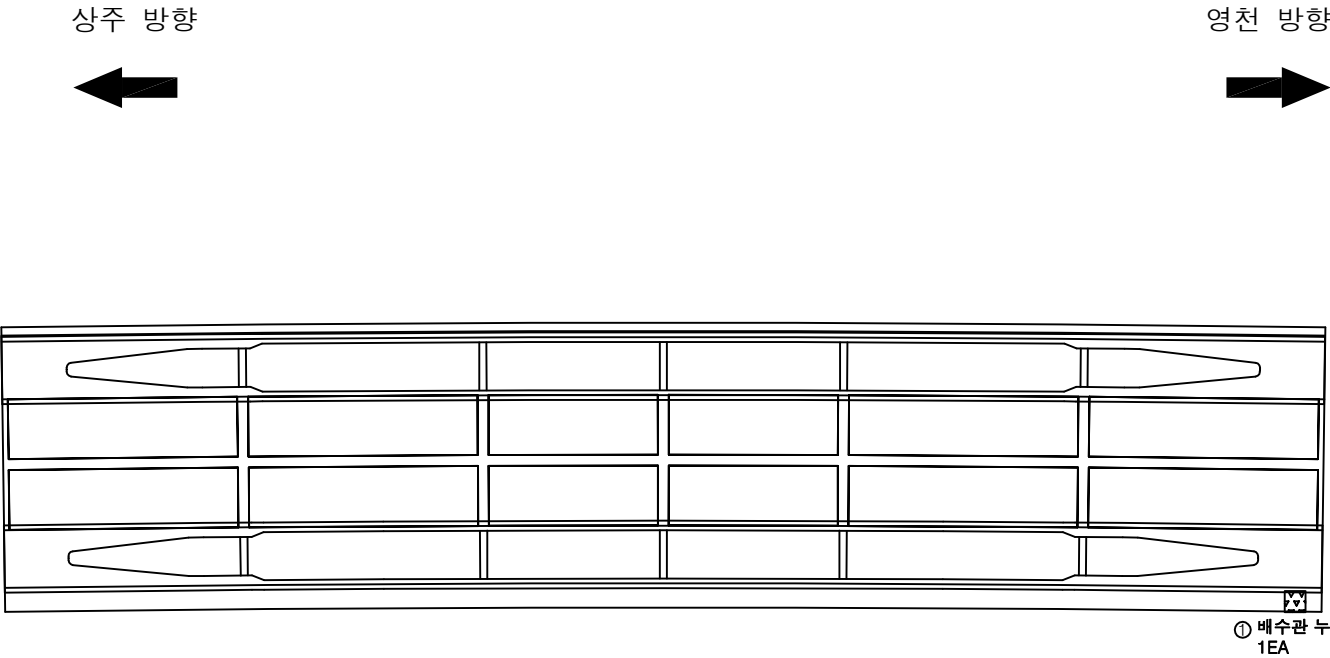
| 번호 | 구분 | 부재 | 손상내용 | 손상현황 | | | | | | 비고 |
|---|---|---|---|---|---|---|---|---|---|---|
| 1 | 19하 | 배수시설 | 배수관 누수 | | | | 1.00 | EA | 1 | |
