상주영천고속도로 2024~2025년 시설물 안전점검 용역  
(2024년 하반기 정기안전점검)

# 외 관 조 사 망 도

영천 JCT R-A교

2024.11

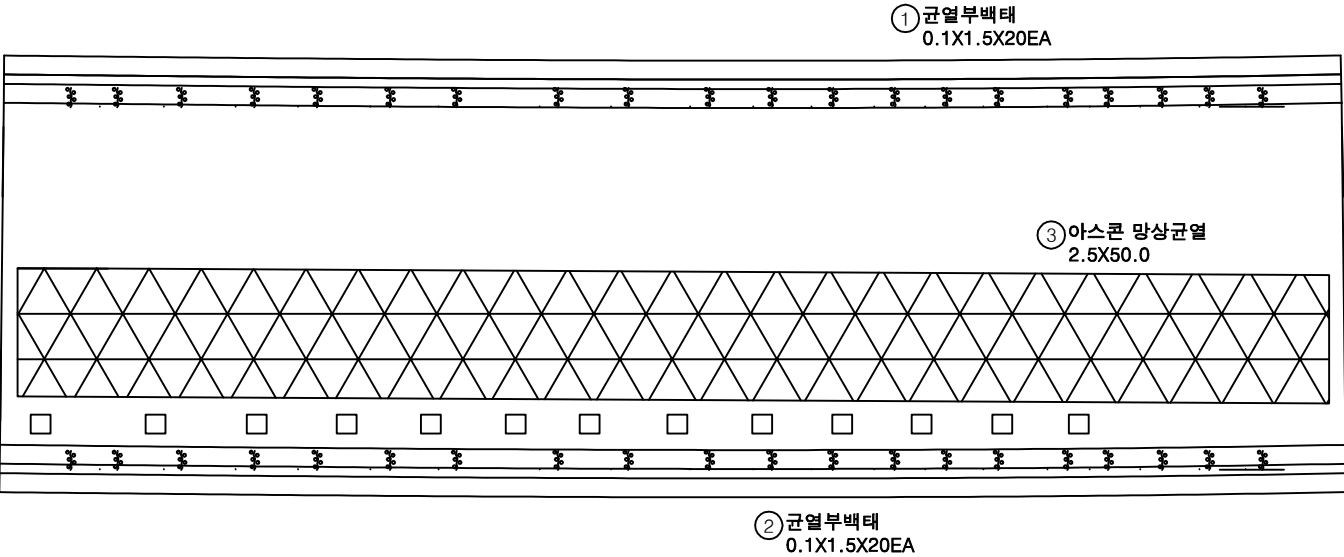
| 도면번호 | 01 |

| 번호 | 구분 | 부재 | 손상내용 | 손상현황 | | | | | | 비고 |
|---|---|---|---|---|---|---|---|---|---|---|
| 1 | 19하 | 방호벽 | 균열부백태 | | 0.1 | 1.5 | 3.00 | m <sup>2</sup> | 20 | |
| 2 | 19하 | 배수시설 | 그레이팅 파손 | | | | 1.00 | EA | 1 | |
| 3 | 19하 | 방호벽 | 균열부백태 | | 0.1 | 1.5 | 3.00 | m <sup>2</sup> | 20 | |
| 4 | 23상 | 교면포장 | 아스콘 망상균열 | | 45.0 | 2.5 | 112.50 | m <sup>2</sup> | 1 | |
| 5 | 25하 | 배수시설 | 배수구 막힘 | | | | 1.00 | EA | 1 | |

① 균열부백태  
0.1X1.5X20EA

④ 아스콘 망상균열  
2.5X45.0

② 그레이팅 파손  
1EA

③ 균열부백태  
0.1X1.5X20EA

⑤ 배수구 막힘  
1EA

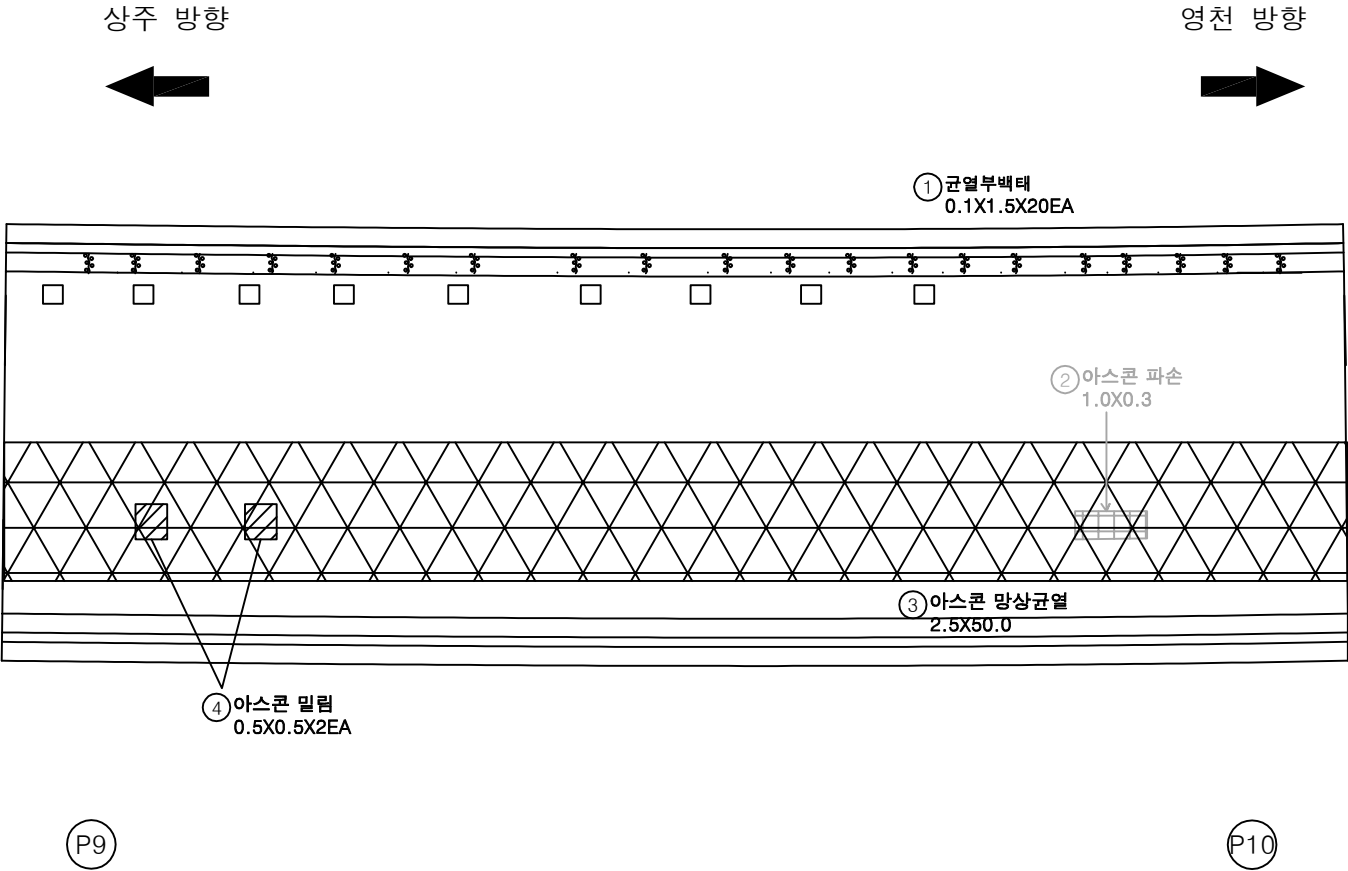
| 도면번호 | 02 |

| 번호 | 구분 | 부재 | 손상내용 | 손상현황 | | | | | | 비고 |
|---|---|---|---|---|---|---|---|---|---|---|
| 1 | 19하 | 방호벽 | 균열부백태 | | 0.1 | 1.5 | 3.00 | m <sup>2</sup> | 20 | |
| 2 | 20상 | 교면포장 | 아스콘 파손 | | 1.0 | 0.3 | 0.30 | m <sup>2</sup> | 1 | 22하 보수 |
| 3 | 20상 | 교면포장 | 아스콘 망상균열 | | 50.0 | 2.5 | 125.00 | m <sup>2</sup> | 1 | |
| 4 | 20상 | 교면포장 | 아스콘 밀림 | | 0.5 | 0.5 | 0.50 | m <sup>2</sup> | 2 | |

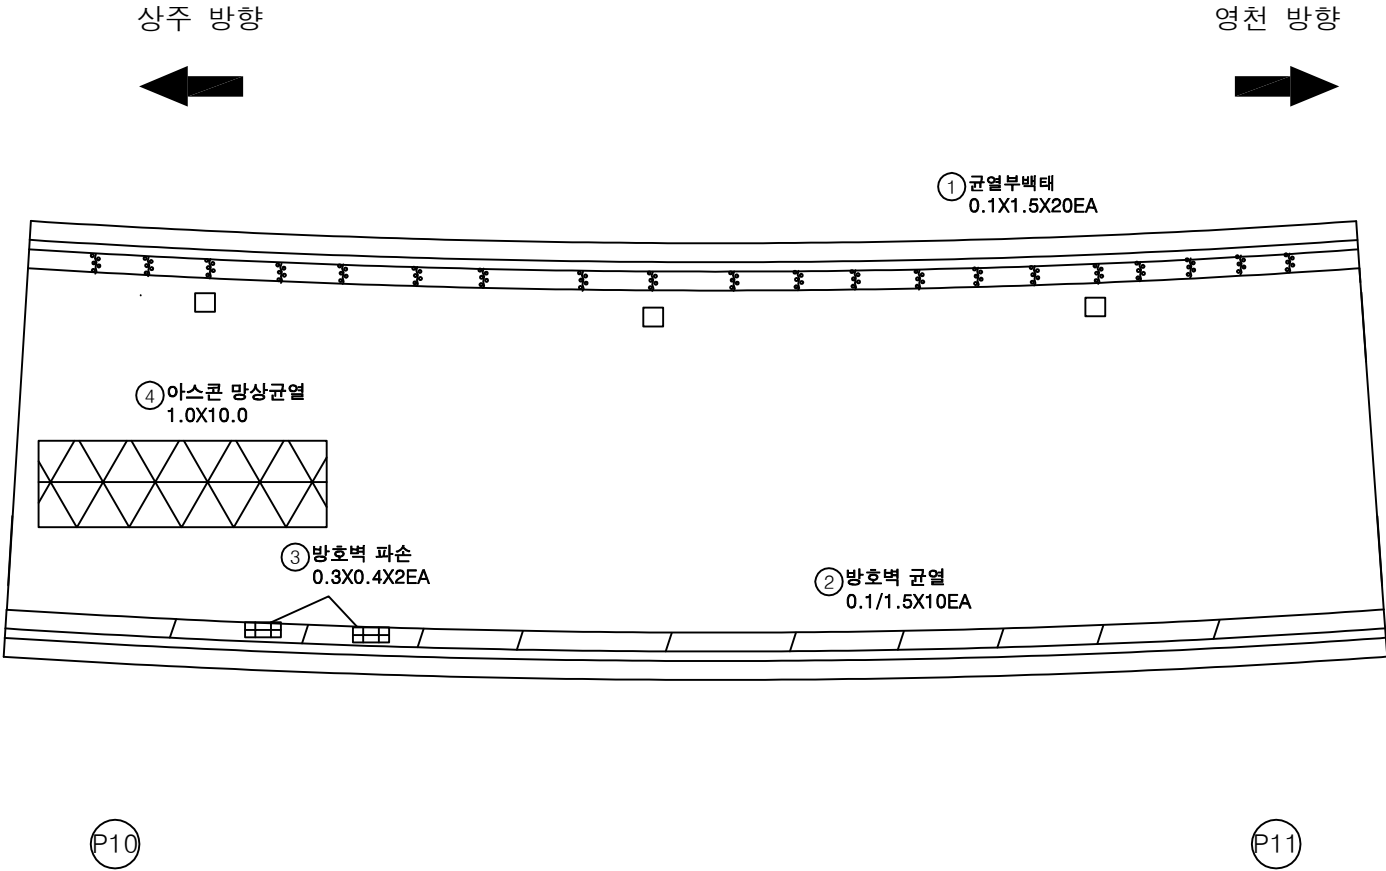
03

| 번호 | 구분 | 부재 | 손상내용 | 손상현황 | | | | | 비고 |
|---|---|---|---|---|---|---|---|---|---|
| 1 | 19하 | 방호벽 | 균열부백태 | | 0.1 | 1.5 | 3.00 | m <sup>2</sup> | 20 |
| 2 | 19하 | 방호벽 | 방호벽 균열 | 0.1 | 1.5 | | 15.00 | m | 10 |
| 3 | 20상 | 방호벽 | 방호벽 파손 | | 0.3 | 0.4 | 0.24 | m <sup>2</sup> | 2 |
| 4 | 21하 | 교면포장 | 아스콘 망상균열 | | 1.0 | 10.0 | 10.00 | m <sup>2</sup> | 1 |

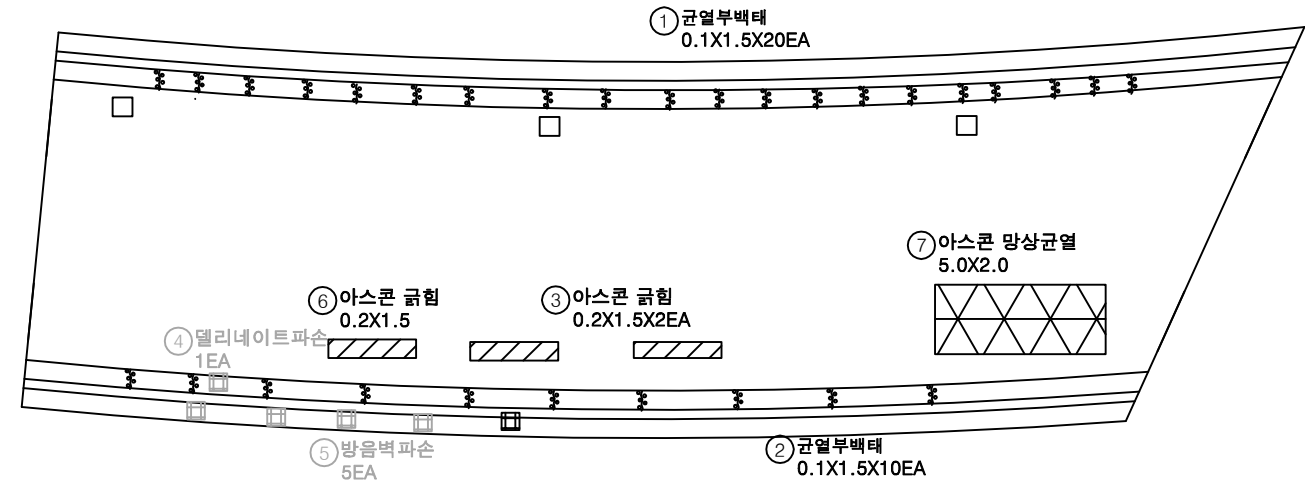
| 도면번호 | 05 |

| 번호 | 구분 | 부재 | 손상내용 | 손상현황 | | | | | 비고 |
|---|---|---|---|---|---|---|---|---|---|
| 1 | 19하 | 방호벽 | 균열부백태 | | 0.1 | 1.5 | 3.00 | ㎡ | 20 |
| 2 | 19하 | 방호벽 | 균열부백태 | | 0.1 | 1.5 | 1.50 | ㎡ | 10 |
| 3 | 20상 | 교면포장 | 아스콘 긁힘 | | 0.2 | 1.5 | 0.60 | ㎡ | 2 |
| 4 | 20상 | 방호벽 | 델리네이트 파손 | | | | 1.00 | EA | 1 |
| 5 | 20상 | 방호벽 | 방음벽 파손 | | | | 5.00 | EA | 5 |
| 6 | 21하 | 교면포장 | 아스콘 긁힘 | | 0.2 | 1.5 | 0.30 | ㎡ | 1 |
| 7 | 23하 | 교면포장 | 아스콘 망상균열 | | 5.0 | 2.0 | 10.00 | ㎡ | 1 |

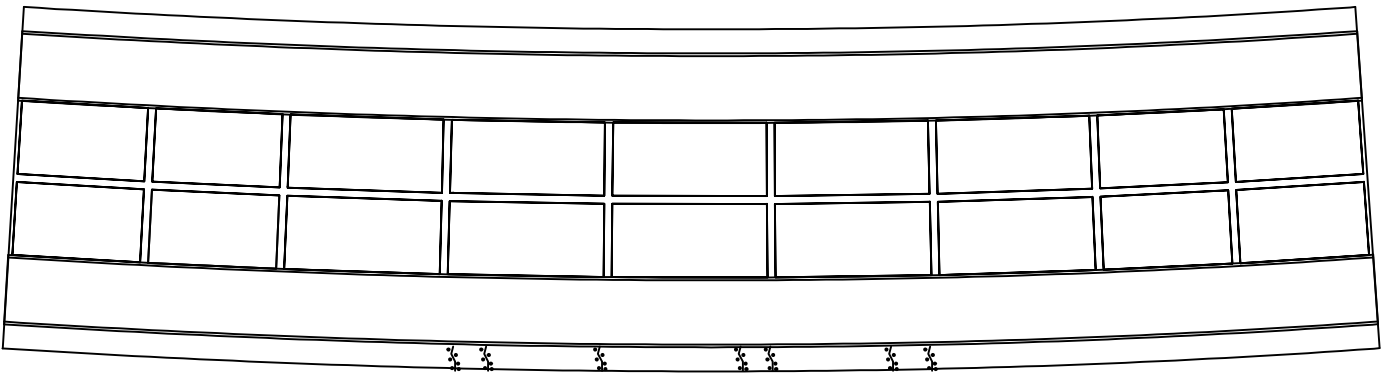
| 번호 | 구분 | 부재 | 손상내용 | 손상현황 | | | | | | 비고 |
|---|---|---|---|---|---|---|---|---|---|---|
| 1 | 21하 | 바닥판 | 균열부백태 | | 0.1 | 1.0 | 0.70 | m <sup>2</sup> | 7 | |

① 균열부백태  
0.1X1.0 X7EA

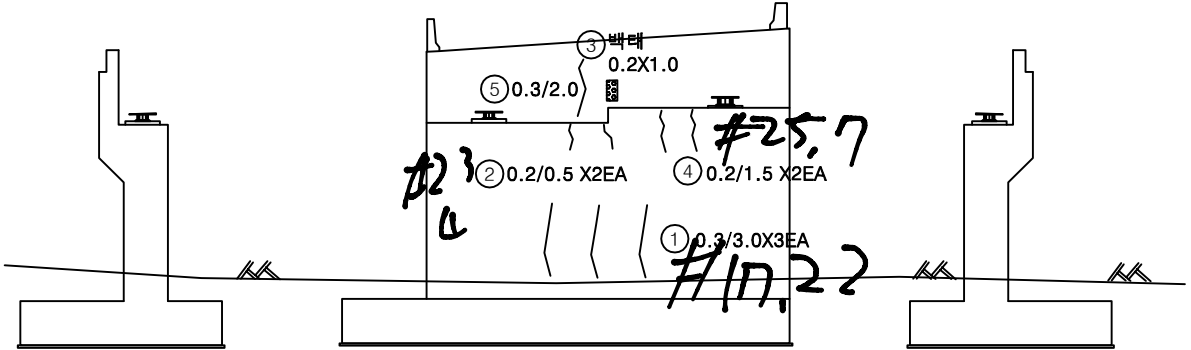
| 도면번호 | 43 |

| 번호 | 구분 | 부재 | 손상내용 | 손상현황 | | | | | | 비고 |
|---|---|---|---|---|---|---|---|---|---|---|
| 1 | 19하 | 교대 | 균열(0.3mm이상) | 0.3 | 3.0 | | 9.00 | m | 3 | |
| 2 | 21하 | 교대 | 균열(0.3mm미만) | 0.2 | 0.5 | | 1.00 | m | 2 | |
| 4 | 21하 | 교대 | 균열(0.3mm미만) | 0.2 | 1.5 | | 3.00 | m | 2 | |
| 5 | 23하 | 교대 | 균열(0.3mm이상) | 0.3 | 2.0 | | 2.00 | m | 1 | |
