상주영천고속도로 2024~2025년 시설물 안전점검 용역  
(2024년 하반기 정기안전점검)

# 외 관 조 사 망 도

영천 JCT R-A교

2024.11

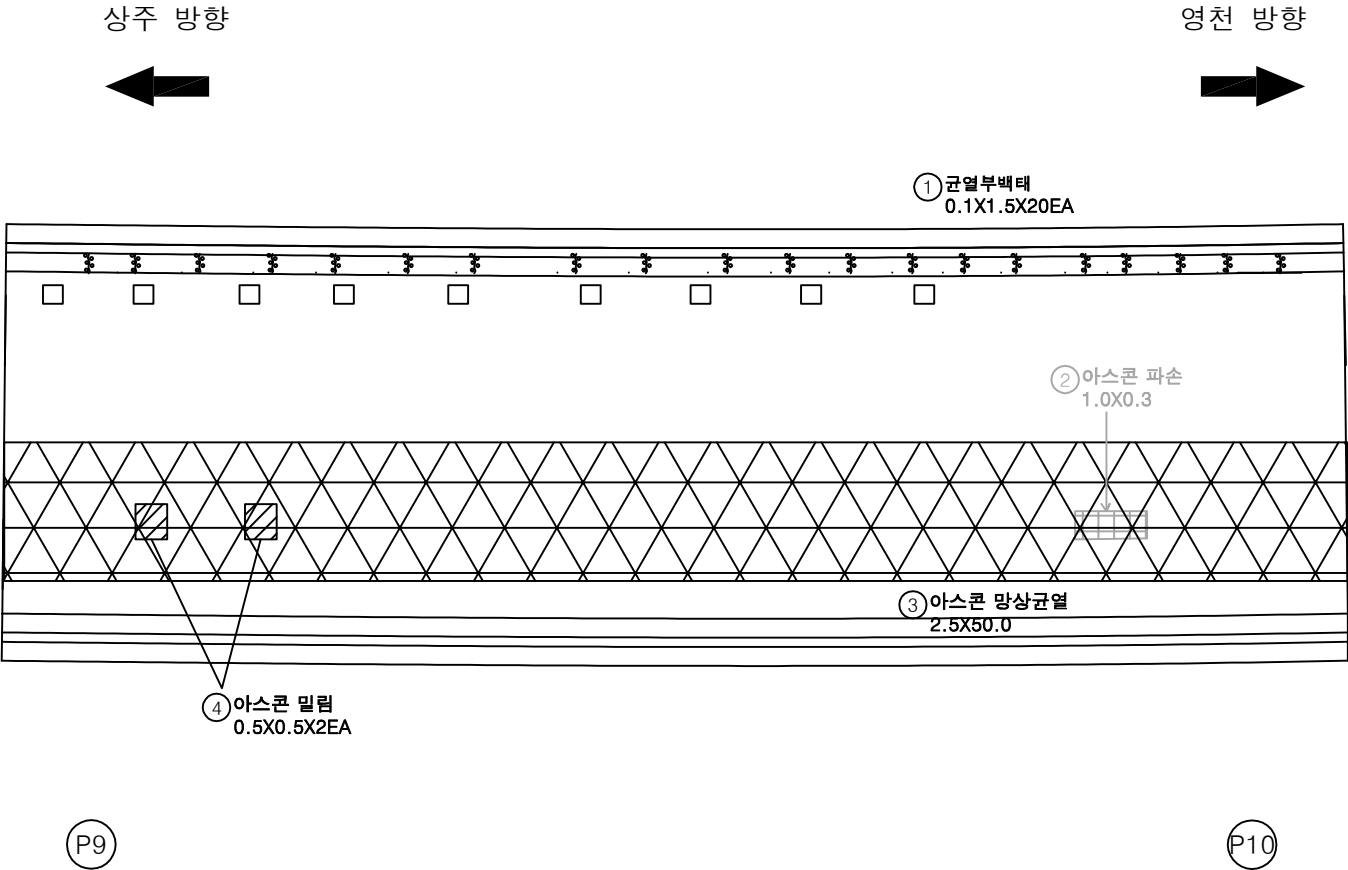
03

| 번호 | 구분 | 부재 | 손상내용 | 손상현황 | | | | | 비고 |
|---|---|---|---|---|---|---|---|---|---|
| 1 | 19하 | 방호벽 | 균열부백태 | | 0.1 | 1.5 | 3.00 | m <sup>2</sup> | 20 |
| 2 | 19하 | 방호벽 | 방호벽 균열 | 0.1 | 1.5 | | 15.00 | m | 10 |
| 3 | 20상 | 방호벽 | 방호벽 파손 | | 0.3 | 0.4 | 0.24 | m <sup>2</sup> | 2 |
| 4 | 21하 | 교면포장 | 아스콘 망상균열 | | 1.0 | 10.0 | 10.00 | m <sup>2</sup> | 1 |

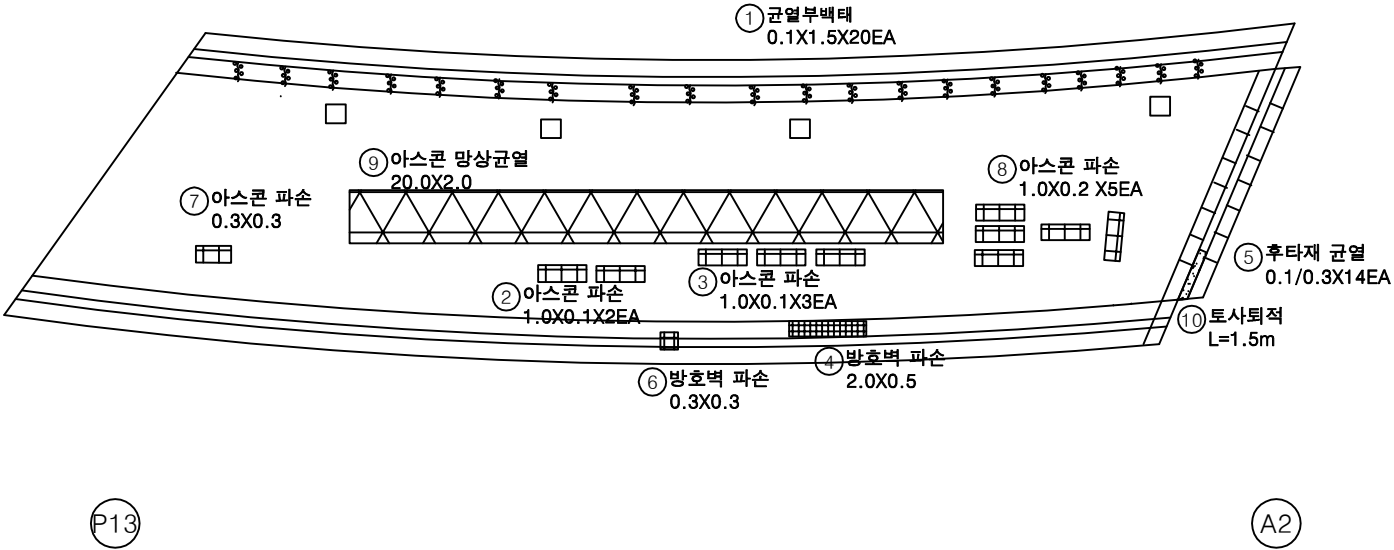
| 번호 | 구분 | 부재 | 손상내용 | 손상현황 | | | | | 비고 |
|---|---|---|---|---|---|---|---|---|---|
| 1 | 19하 | 방호벽 | 균열부백태 | | 0.1 | 1.5 | 3.00 | m <sup>2</sup> | 20 |
| 5 | 19하 | 신축이음 | 후타재 균열 | 0.1 | 0.3 | | 4.20 | m | 14 |
| 9 | 23하 | 교면포장 | 아스콘 망상균열 | | 20.0 | 2.0 | 40.00 | m <sup>2</sup> | 1 |

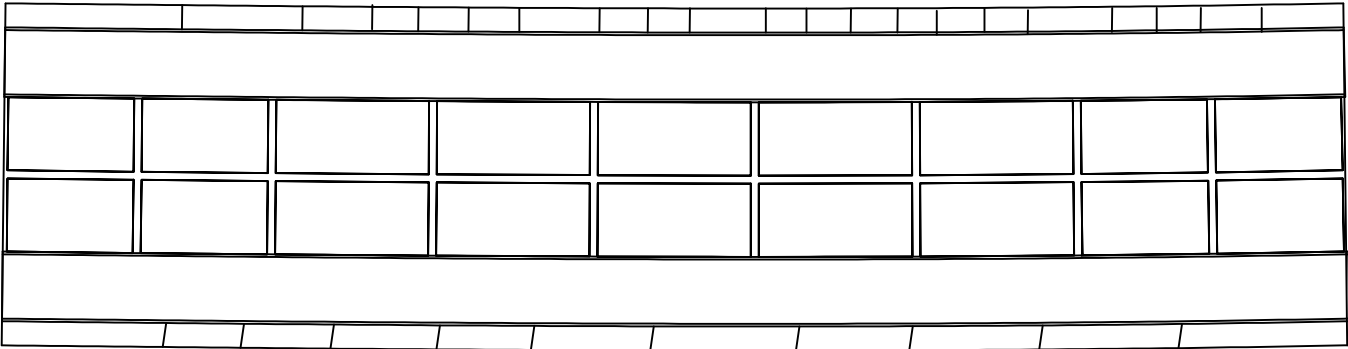
| 번호 | 구분 | 부재 | 손상내용 | 손상현황 | | | | | | 비 고 |
|---|---|---|---|---|---|---|---|---|---|---|
| 1 | 19하 | 바닥판 | 균열(0.3mm미만) | 0.1 | 0.5 | | 10.00 | m | 20 | |
| 2 | 19하 | 바닥판 | 균열(0.3mm미만) | 0.1 | 0.5 | | 5.00 | m | 10 | |

① 0.1/0.5X20EA

① 0.1/0.5X10EA

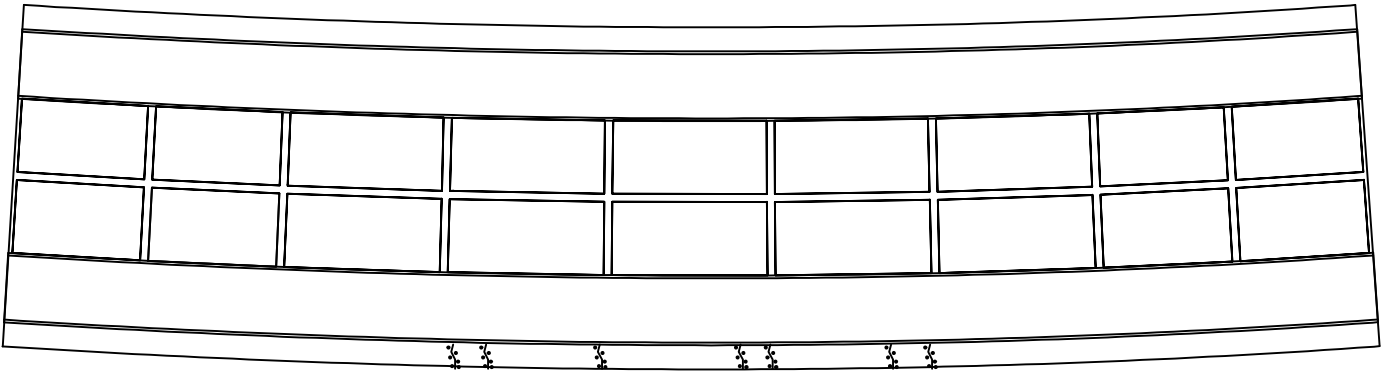
| 번호 | 구분 | 부재 | 손상내용 | 손상현황 | | | | | | 비고 |
|---|---|---|---|---|---|---|---|---|---|---|
| 1 | 21하 | 바닥판 | 균열부백태 | | 0.1 | 1.0 | 0.70 | m <sup>2</sup> | 7 | |

① 균열부백태  
0.1X1.0 X7EA

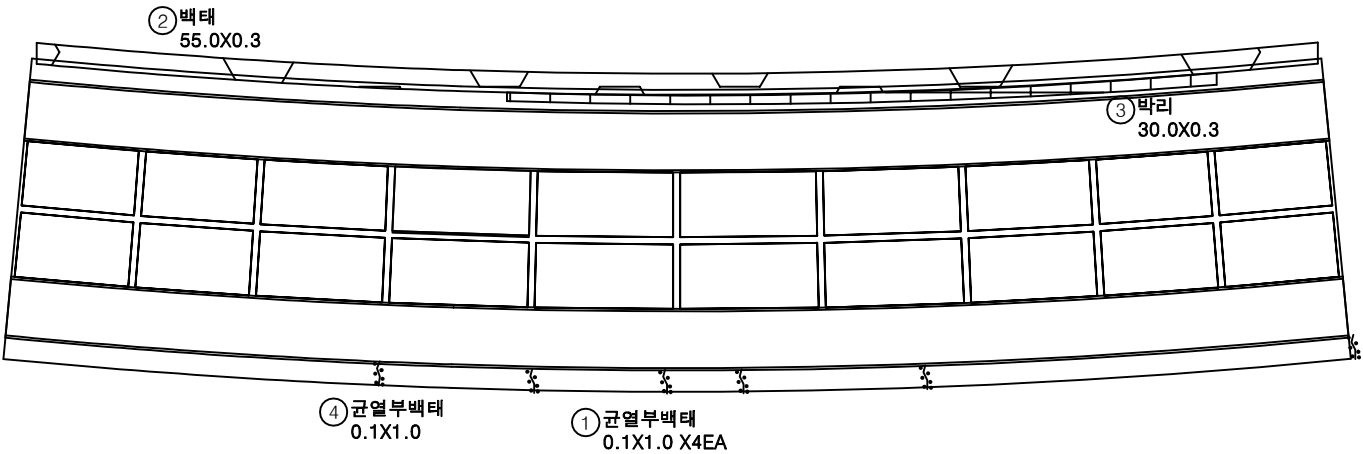
| 번호 | 구분 | 부재 | 손상내용 | 손상현황 | | | | | 비고 |
|---|---|---|---|---|---|---|---|---|---|
| 1 | 21하 | 바닥판 | 균열부백태 | | 0.1 | 1.0 | 0.40 | m <sup>2</sup> | 4 |
| 4 | 23하 | 바닥판 | 균열부백태 | | 0.1 | 1.0 | 0.10 | m <sup>2</sup> | 1 |

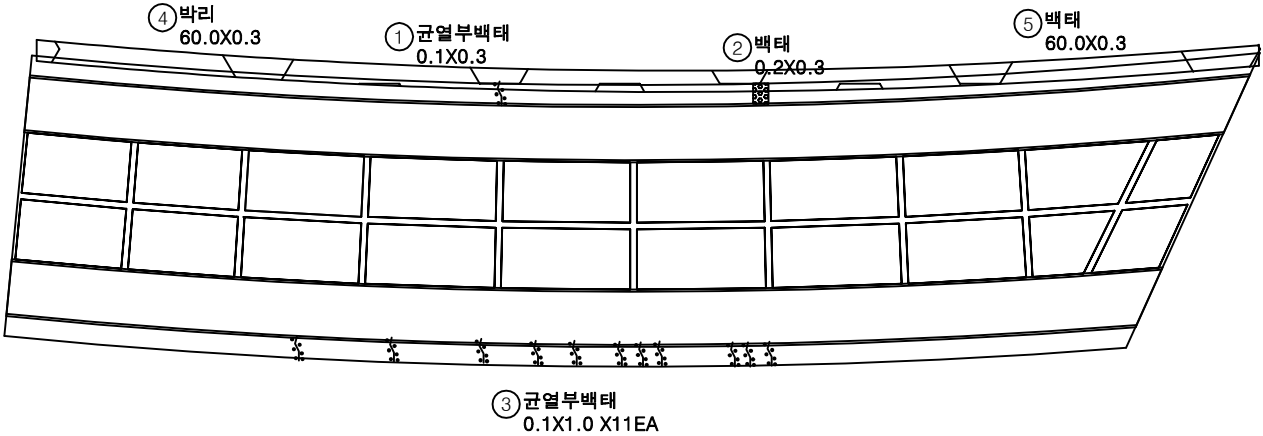
| 번호 | 구분 | 부재 | 손상내용 | 손상현황 | | | | | 비 고 |
|---|---|---|---|---|---|---|---|---|---|
| 1 | 21하 | 바닥판 | 균열부백태 | | 0.1 | 0.3 | 0.03 | m <sup>2</sup> | 1 |
| 3 | 21하 | 바닥판 | 균열부백태 | | 0.1 | 1.0 | 1.10 | m <sup>2</sup> | 11 |

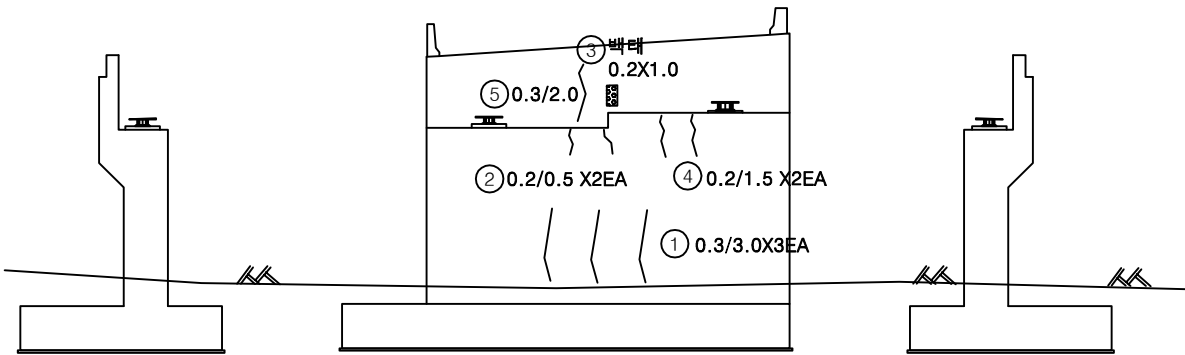
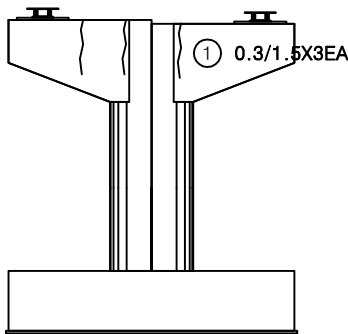
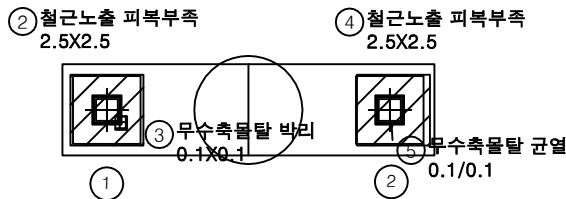
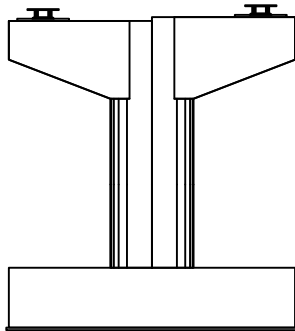
| 도면번호 | 43 |

| 번호 | 구분 | 부재 | 손상내용 | 손상현황 | | | | | | 비고 |
|---|---|---|---|---|---|---|---|---|---|---|
| 1 | 19하 | 교대 | 균열(0.3mm이상) | 0.3 | 3.0 | | 9.00 | m | 3 | |
| 2 | 21하 | 교대 | 균열(0.3mm미만) | 0.2 | 0.5 | | 1.00 | m | 2 | |
| 4 | 21하 | 교대 | 균열(0.3mm미만) | 0.2 | 1.5 | | 3.00 | m | 2 | |
| 5 | 23하 | 교대 | 균열(0.3mm이상) | 0.3 | 2.0 | | 2.00 | m | 1 | |

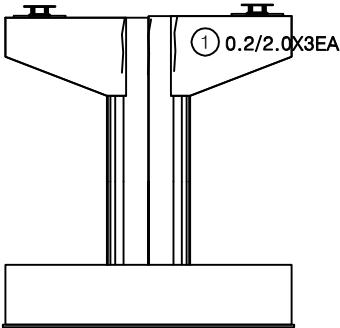
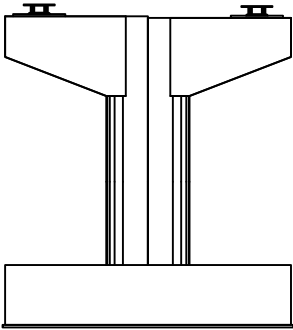
| 번호 | 구분 | 부재 | 손상내용 | 손상현황 | | | | | | 비고 |
|---|---|---|---|---|---|---|---|---|---|---|
| 1 | 19하 | 교각 | 균열(0.3mm미만) | 0.2 | 2.0 | | 6.00 | m | 3 | |
| 2 | 19하 | 교량받침 | 무수축물탈 균열 | 0.1 | 0.2 | | 1.00 | m | 5 | |
| 3 | 19하 | 교량받침 | 무수축물탈 균열 | 0.1 | 0.2 | | 1.40 | m | 7 | |

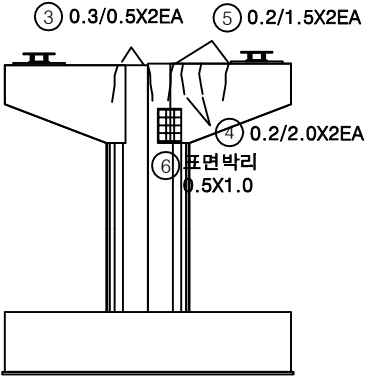
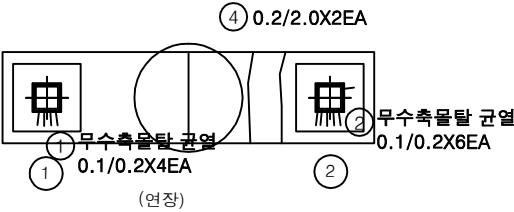
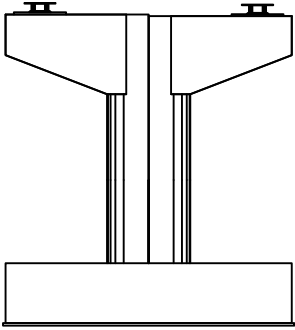
| 번호 | 구분 | 부재 | 손상내용 | 손상현황 | | | | | | 비고 |
|---|---|---|---|---|---|---|---|---|---|---|
| 1 | 19하 | 교량받침 | 무수축물탈 균열 | 0.1 | 0.2 | | 0.80 | m | 4 | |
| 2 | 19하 | 교량받침 | 무수축물탈 균열 | 0.1 | 0.2 | | 1.20 | m | 6 | |
| 3 | 19하 | 교각 | 균열(0.3mm이상) | 0.3 | 0.5 | | 1.00 | m | 2 | |
| 4 | 19하 | 교각 | 균열(0.3mm미만) | 0.2 | 2.0 | | 4.00 | m | 2 | |
| 5 | 19하 | 교각 | 균열(0.3mm미만) | 0.2 | 1.5 | | 3.00 | m | 2 | |

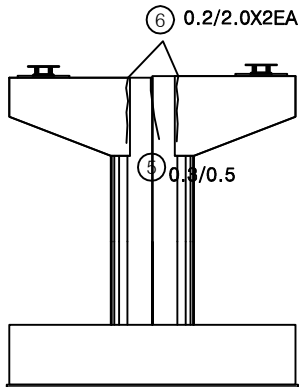
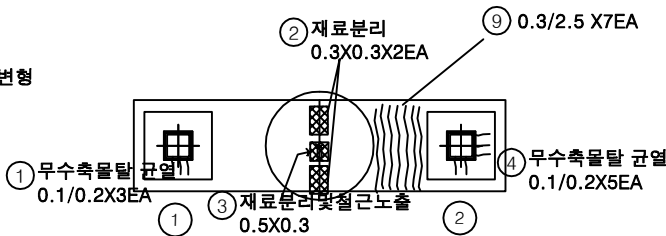
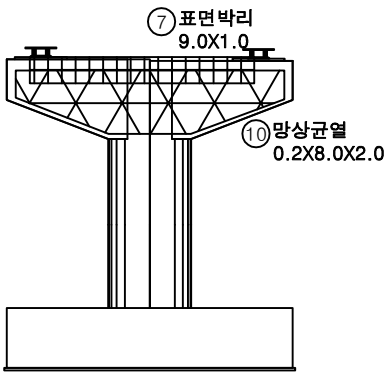
| 번호 | 구분 | 부재 | 손상내용 | 손상현황 | | | | | 비고 |
|---|---|---|---|---|---|---|---|---|---|
| 1 | 19하 | 교량받침 | 무수축물탈 균열 | 0.1 | 0.2 | | 0.60 | m | 3 |
| 4 | 19하 | 교량받침 | 무수축물탈 균열 | 0.1 | 0.2 | | 1.00 | m | 5 |
| 5 | 19하 | 교각 | 균열(0.3mm이상) | 0.3 | 0.5 | | 0.50 | m | 1 |
| 6 | 19하 | 교각 | 균열(0.3mm미만) | 0.2 | 2.0 | | 4.00 | m | 2 |
| 9 | 21하 | 교각 | 균열(0.3mm이상) | 0.3 | 2.5 | | 17.50 | m | 7 |
| 10 | 23하 | 교각 | 망상균열 | 0.2 | 8.0 | 2.0 | 16.00 | m <sup>2</sup> | 1 |

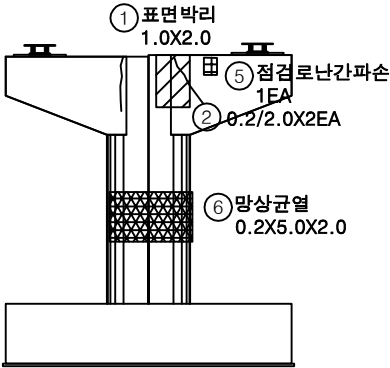
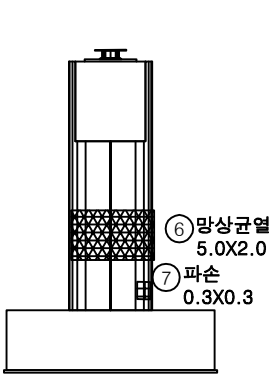
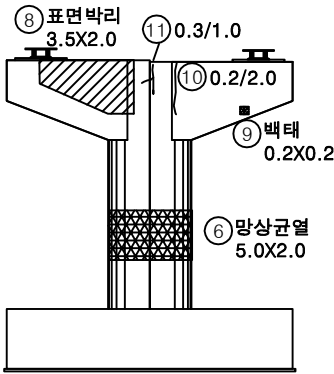
| 번호 | 구분 | 부재 | 손상내용 | 손상현황 | | | | | | 비 고 |
|---|---|---|---|---|---|---|---|---|---|---|
| 2 | 19하 | 교각 | 균열(0.3mm미만) | 0.2 | 2.0 | | 4.00 | m | 2 | |
| 3 | 19하 | 교량받침 | 무수축물탈 균열 | 0.1 | 0.2 | | 1.40 | m | 7 | |
| 4 | 19하 | 교량받침 | 무수축물탈 균열 | 0.1 | 0.2 | | 1.60 | m | 8 | |
| 6 | 21하 | 교각 | 망상균열 | 0.2 | 5.0 | 2.0 | 10.00 | m <sup>2</sup> | 1 | |
| 10 | 21하 | 교각 | 균열(0.3mm미만) | 0.2 | 2.0 | | 2.00 | m | 1 | |
| 11 | 21하 | 교각 | 균열(0.3mm이상) | 0.3 | 1.0 | | 1.00 | m | 1 | |

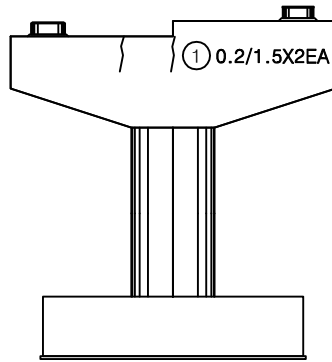
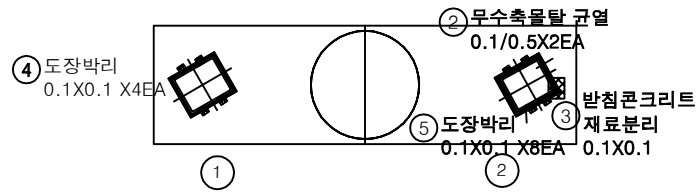
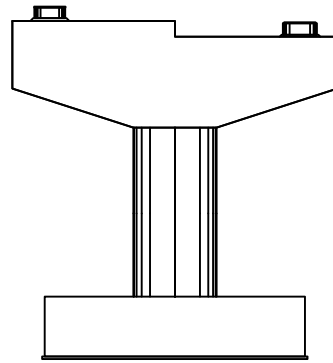
| 번호 | 구분 | 부재 | 손상내용 | 손상현황 | | | | | 비고 |
|---|---|---|---|---|---|---|---|---|---|
| 1 | 19하 | 교각 | 균열(0.3mm미만) | 0.2 | 1.5 | | 3.00 | m | 2 |
| 2 | 19하 | 교량받침 | 무수축물탈 균열 | 0.1 | 0.5 | | 1.00 | m | 2 |
