상주영천고속도로 2024~2025년 시설물 안전점검 용역  
(2024년 하반기 정기안전점검)

## 외 관 조 사 망 도

영천 JCT R-A교

2024.11

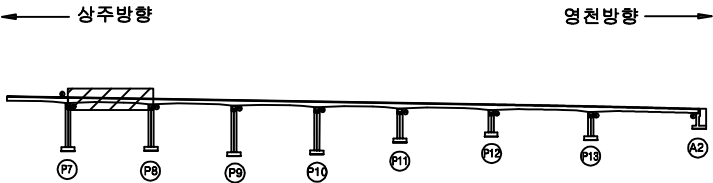
| 도면번호 | 01 |

① 균열부백태  
0.1X1.5X20EA

④ 아스콘 망상균열  
2.5X45.0

② 그레이팅 파손  
1EA

③ 균열부백태  
0.1X1.5X20EA

⑤ 배수구 막힘  
1EA

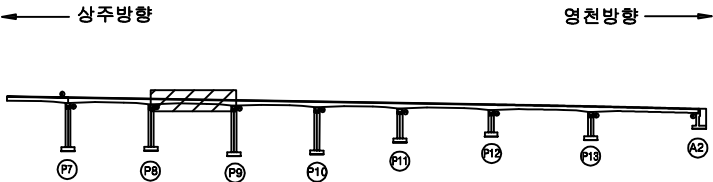
| 도 면 번 호 | 02 |

① 균열부백태  
0.1X1.5X20EA

③ 아스콘 망상균열  
2.5X50.0

② 균열부백태  
0.1X1.5X20EA

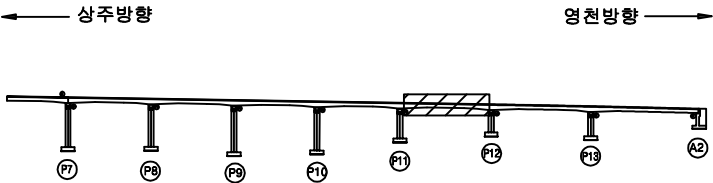
| 도면번호 | 05 |

① 균열부백태  
0.1X1.5X20EA

② 점검로 파손  
1EA

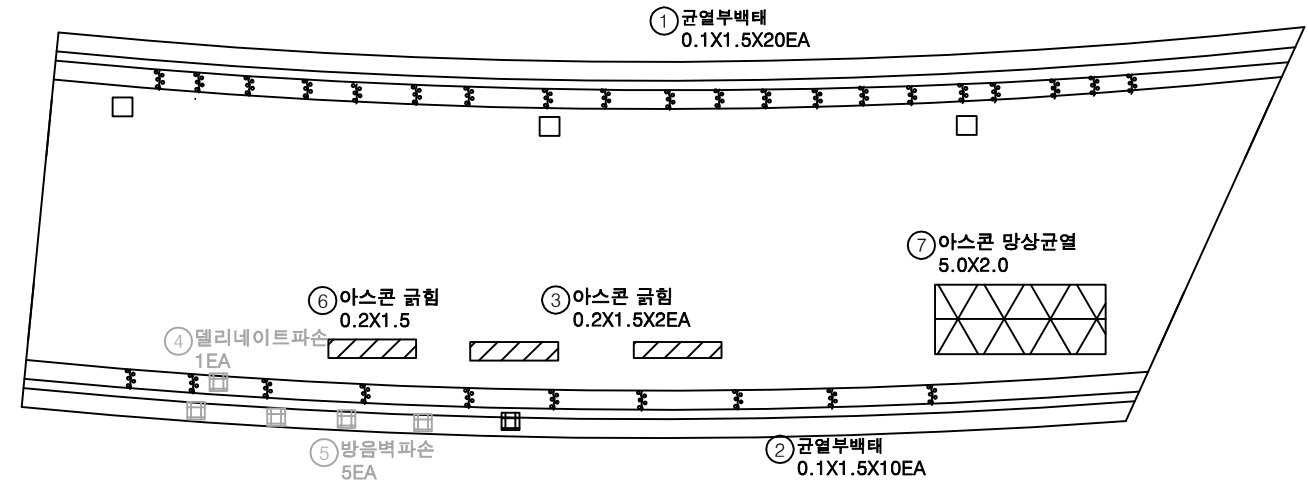
| 번호 | 구분 | 부재 | 손상내용 | 손상현황 | | | | | 비고 |
|---|---|---|---|---|---|---|---|---|---|
| 1 | 19하 | 방호벽 | 균열부백태 | | 0.1 | 1.5 | 3.00 | m <sup>2</sup> | 20 |
| 2 | 19하 | 방호벽 | 균열부백태 | | 0.1 | 1.5 | 1.50 | m <sup>2</sup> | 10 |
| 3 | 20상 | 교면포장 | 아스콘 긁힘 | | 0.2 | 1.5 | 0.60 | m <sup>2</sup> | 2 |
| 4 | 20상 | 방호벽 | 델리네이트 파손 | | | | 1.00 | EA | 1 |
| 5 | 20상 | 방호벽 | 방음벽 파손 | | | | 5.00 | EA | 5 |
| 6 | 21하 | 교면포장 | 아스콘 긁힘 | | 0.2 | 1.5 | 0.30 | m <sup>2</sup> | 1 |
| 7 | 23하 | 교면포장 | 아스콘 망상균열 | | 5.0 | 2.0 | 10.00 | m <sup>2</sup> | 1 |

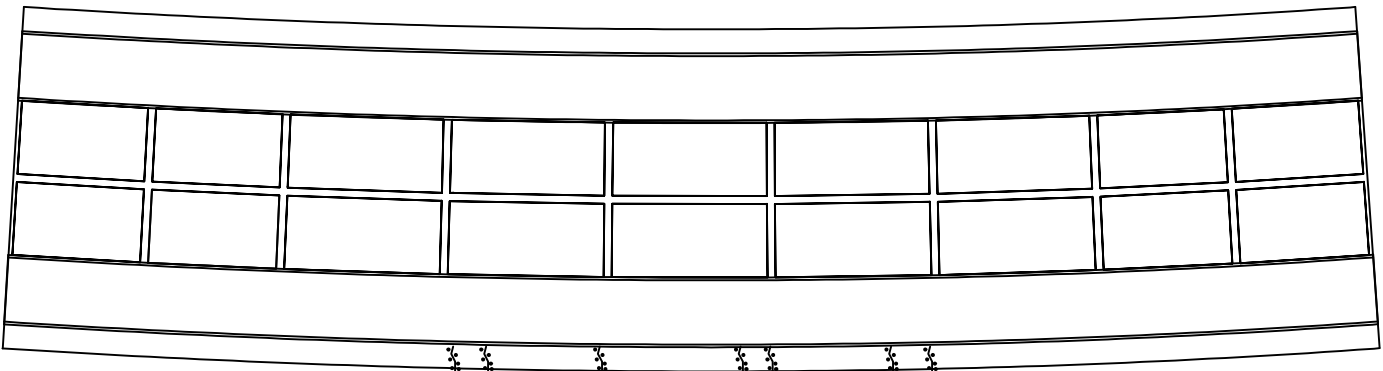
| 번호 | 구분 | 부재 | 손상내용 | 손상현황 | | | | | | 비고 |
|---|---|---|---|---|---|---|---|---|---|---|
| 1 | 21하 | 바닥판 | 균열부백태 | | 0.1 | 1.0 | 0.70 | m <sup>2</sup> | 7 | |

① 균열부백태  
0.1X1.0 X7EA

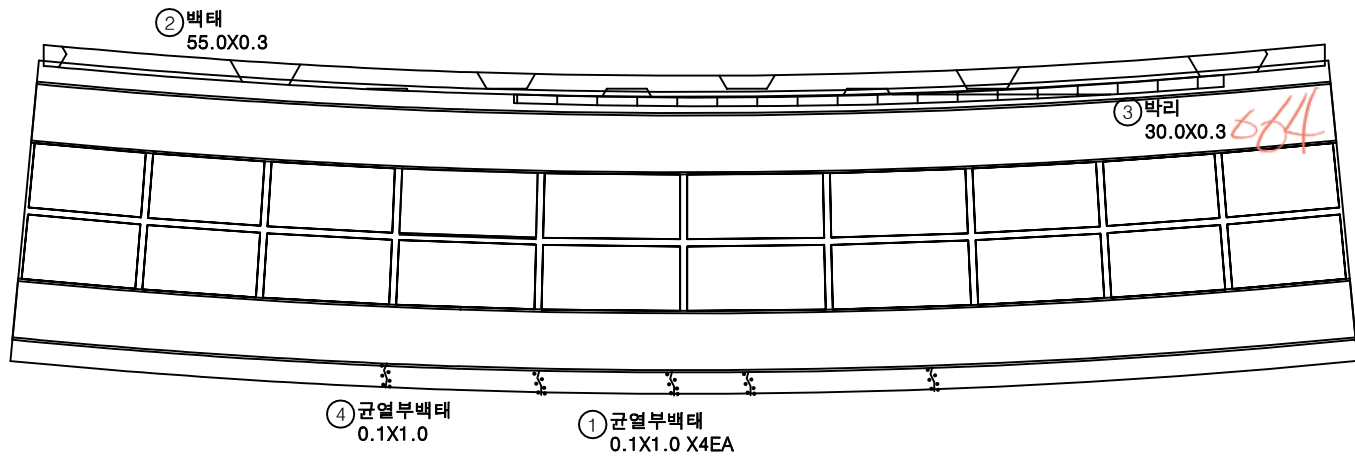
| 번호 | 구분 | 부재 | 손상내용 | 손상현황 | | | | | 비고 |
|---|---|---|---|---|---|---|---|---|---|
| 1 | 21하 | 바닥판 | 균열부백태 | | 0.1 | 0.3 | 0.03 | m <sup>2</sup> | 1 |
| 3 | 21하 | 바닥판 | 균열부백태 | | 0.1 | 1.0 | 1.10 | m <sup>2</sup> | 11 |
