상주영천고속도로 2024~2025년 시설물 안전점검 용역  
(2024년 상반기 정기안전점검)

# 외 관 조 사 망 도

영천 JCT R-A교

2024.06

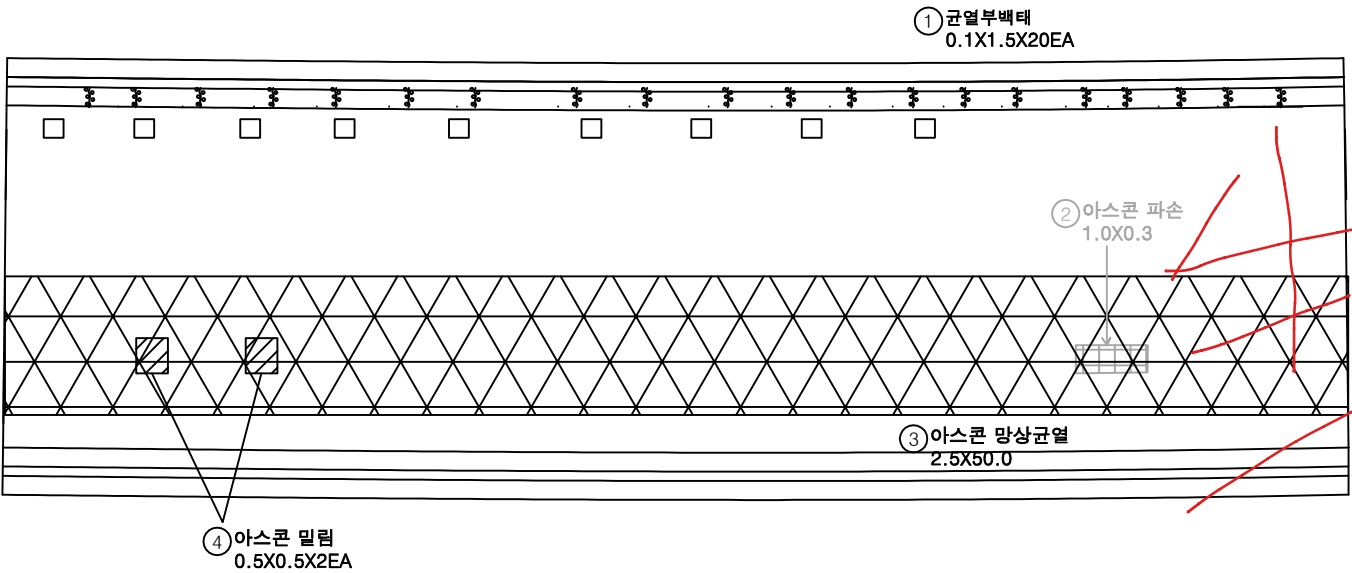
| 도면번호 | 03 |

| 번호 | 구분 | 부재 | 손상내용 | 손상현황 | | | | | 비고 |
|---|---|---|---|---|---|---|---|---|---|
| 1 | 19하 | 방호벽 | 균열부백태 | | 0.1 | 1.5 | 3.00 | m <sup>2</sup> | 20 |
| 2 | 20상 | 교면포장 | 아스콘 파손 | | 1.0 | 0.3 | 0.30 | m <sup>2</sup> | 1 |
| 3 | 20상 | 교면포장 | 아스콘 망상균열 | | 50.0 | 2.5 | 125.00 | m <sup>2</sup> | 1 |
| 4 | 20상 | 교면포장 | 아스콘 밀림 | | 0.5 | 0.5 | 0.50 | m <sup>2</sup> | 2 |

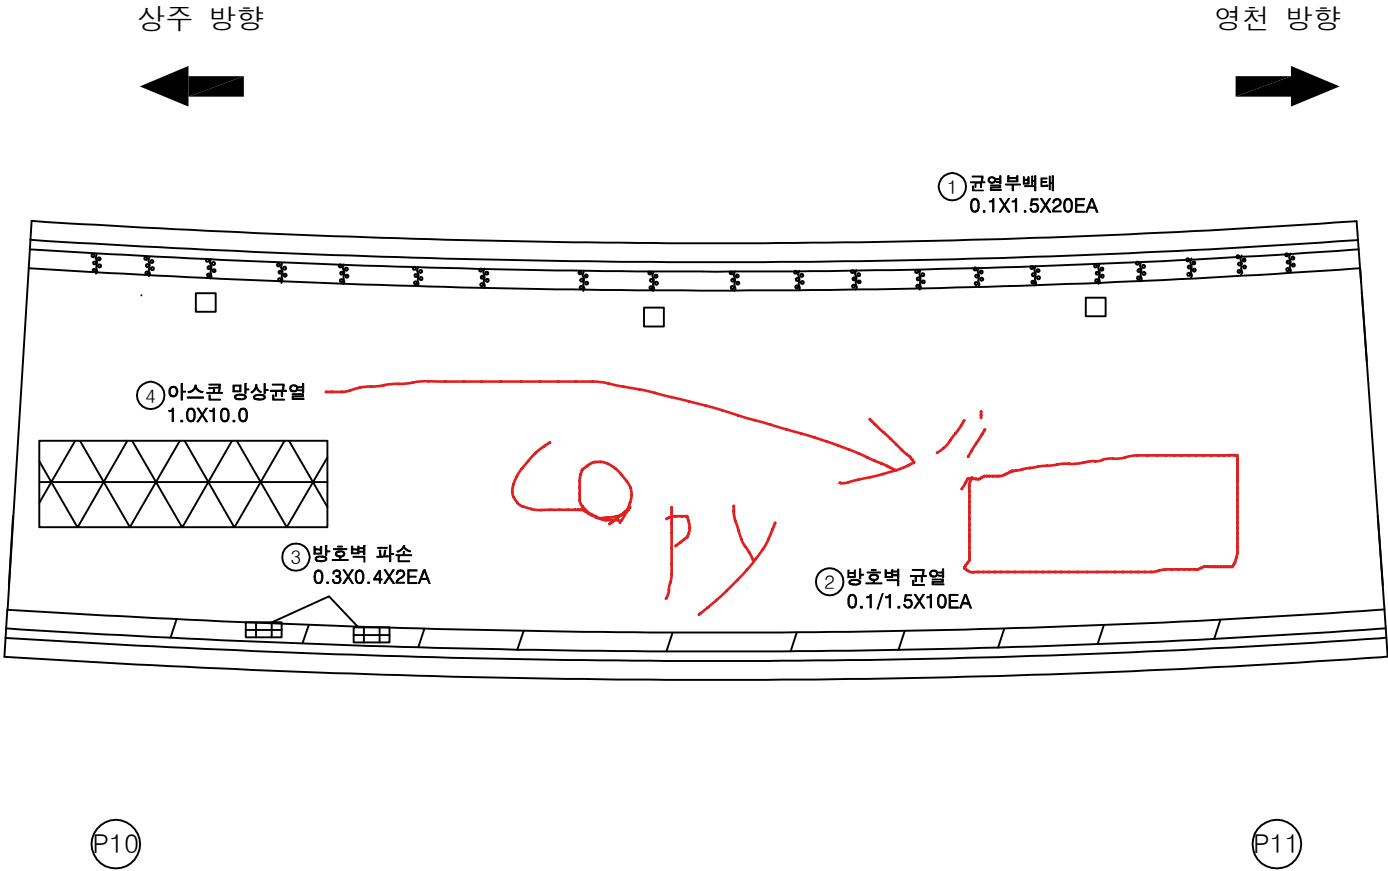
04

| 번호 | 구분 | 부재 | 손상내용 | 손상현황 | | | | | 비고 |
|---|---|---|---|---|---|---|---|---|---|
| 1 | 19하 | 방호벽 | 균열부백태 | | 0.1 | 1.5 | 3.00 | m <sup>2</sup> | 20 |
| 2 | 19하 | 방호벽 | 방호벽 균열 | 0.1 | 1.5 | | 15.00 | m | 10 |
| 3 | 20상 | 방호벽 | 방호벽 파손 | | 0.3 | 0.4 | 0.24 | m <sup>2</sup> | 2 |
| 4 | 21하 | 교면포장 | 아스콘 망상균열 | | 1.0 | 10.0 | 10.00 | m <sup>2</sup> | 1 |

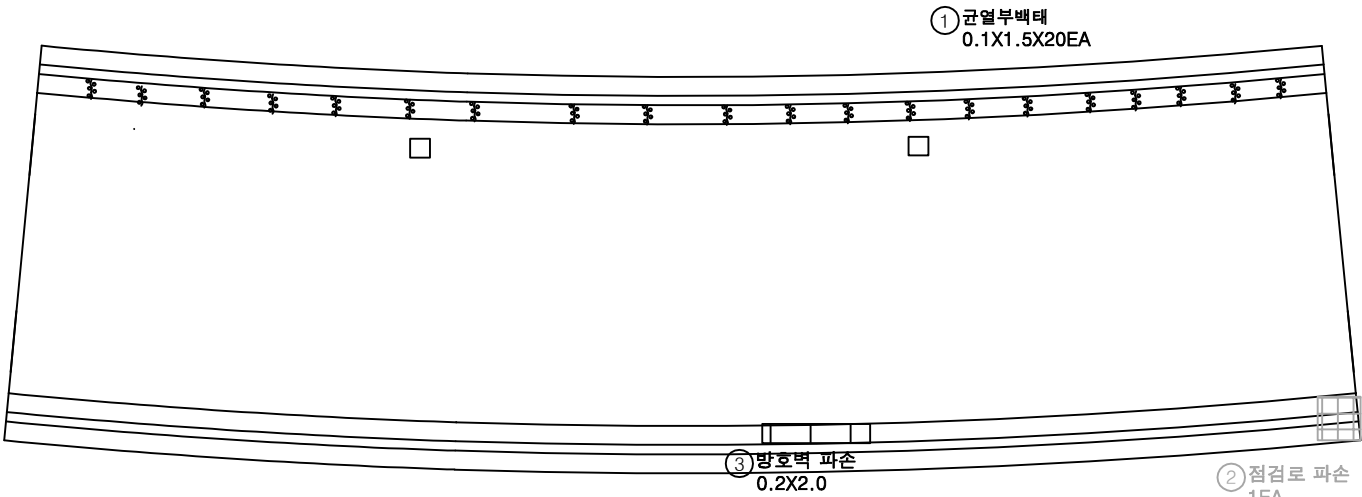
| 도 면 번 호 | 05 |

| 번호 | 구분 | 부재 | 손상내용 | 손상현황 | | | | | | 비 고 |
|---|---|---|---|---|---|---|---|---|---|---|
| 1 | 19하 | 방호벽 | 균열부백태 | | 0.1 | 1.5 | 3.00 | m <sup>2</sup> | 20 | |
| 2 | 19하 | 점검시설 | 점검로 파손 | | | | 1.00 | EA | 1 | 20하 보수 |
| 3 | 23하 | 방호벽 | 방호벽 파손 | | 0.2 | 2.0 | 0.40 | m <sup>2</sup> | 1 | |

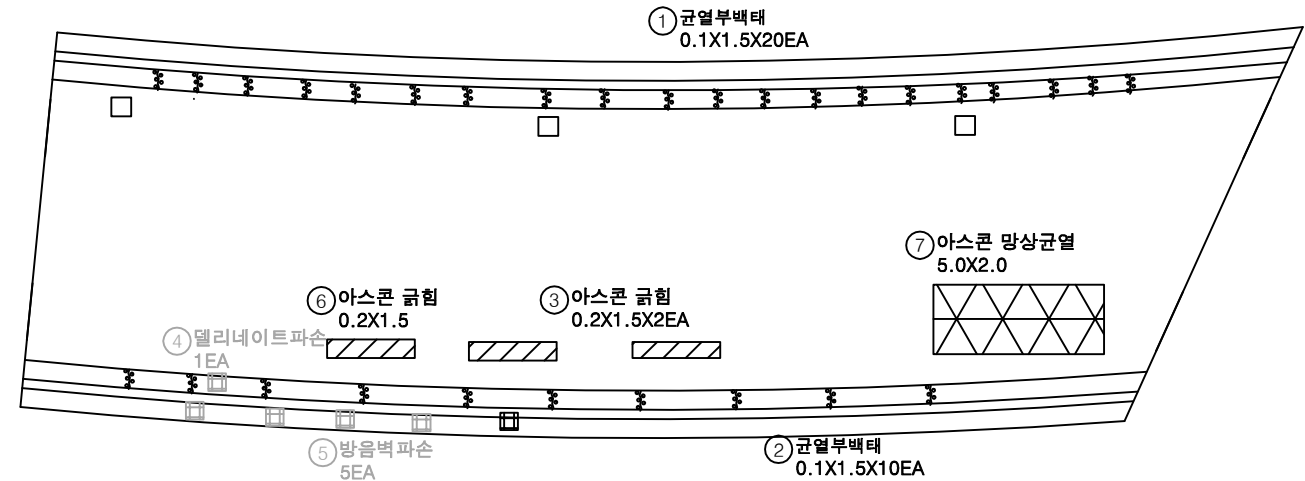
| 도 면 번 호 | 06 |

| 번호 | 구분 | 부재 | 손상내용 | 손상현황 | | | | | | 비 고 |
|---|---|---|---|---|---|---|---|---|---|---|
| 1 | 19하 | 방호벽 | 균열부백태 | | 0.1 | 1.5 | 3.00 | m <sup>2</sup> | 20 | |
| 2 | 19하 | 방호벽 | 균열부백태 | | 0.1 | 1.5 | 1.50 | m <sup>2</sup> | 10 | |
| 3 | 20상 | 교면포장 | 아스콘 긁힘 | | 0.2 | 1.5 | 0.60 | m <sup>2</sup> | 2 | |
| 4 | 20상 | 방호벽 | 델리네이트 파손 | | | | 1.00 | EA | 1 | 20하 보수 |
| 5 | 20상 | 방호벽 | 방음벽 파손 | | | | 5.00 | EA | 5 | 20하 보수 |
| 6 | 21하 | 교면포장 | 아스콘 긁힘 | | 0.2 | 1.5 | 0.30 | m <sup>2</sup> | 1 | |
| 7 | 23하 | 교면포장 | 아스콘 망상균열 | | 5.0 | 2.0 | 10.00 | m <sup>2</sup> | 1 | |

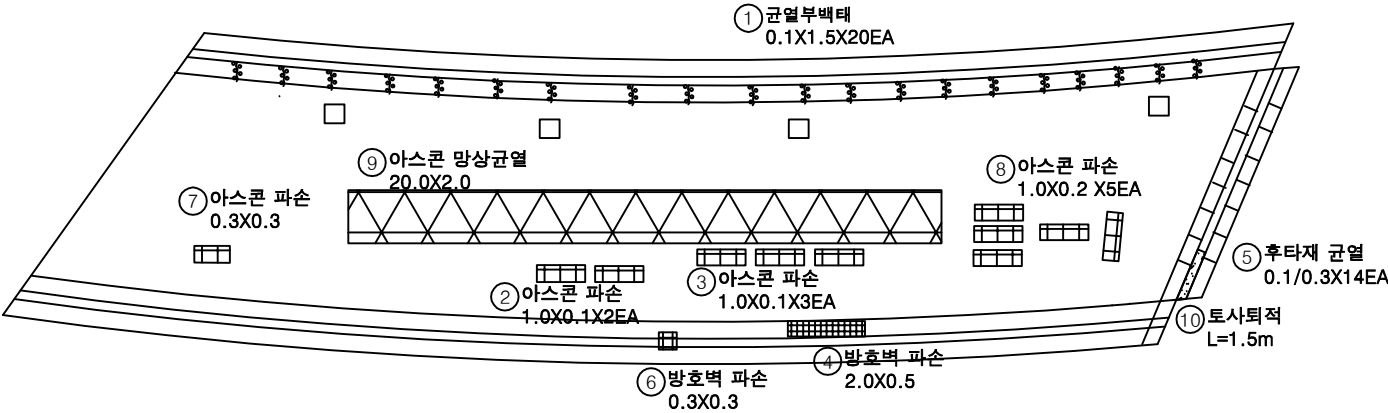
| 번호 | 구분 | 부재 | 손상내용 | 손상현황 | | | | | | 비 고 |
|---|---|---|---|---|---|---|---|---|---|---|
| 1 | 19하 | 방호벽 | 균열부백태 | | 0.1 | 1.5 | 3.00 | m <sup>2</sup> | 20 | |
| 2 | 19하 | 교면포장 | 아스콘 파손 | | 1.0 | 0.1 | 0.20 | m <sup>2</sup> | 2 | |
| 3 | 19하 | 교면포장 | 아스콘 파손 | | 1.0 | 0.1 | 0.30 | m <sup>2</sup> | 3 | |
| 5 | 19하 | 신축이음 | 후타재 균열 | 0.1 | 0.3 | | 4.20 | m | 14 | |
| 9 | 23하 | 교면포장 | 아스콘 망상균열 | 20.0 | 2.0 | | 40.00 | m <sup>2</sup> | 1 | |

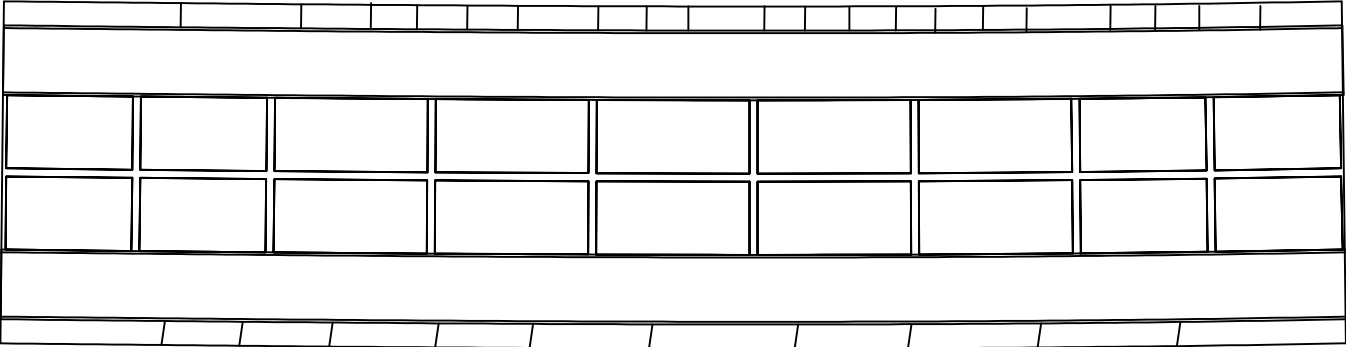
| 번호 | 구분 | 부재 | 손상내용 | 손상현황 | | | | | | 비고 |
|---|---|---|---|---|---|---|---|---|---|---|
| 1 | 19하 | 바닥판 | 균열(0.3mm미만) | 0.1 | 0.5 | | 10.00 | m | 20 | |
| 2 | 19하 | 바닥판 | 균열(0.3mm미만) | 0.1 | 0.5 | | 5.00 | m | 10 | |

① 0.1/0.5X20EA

① 0.1/0.5X10EA

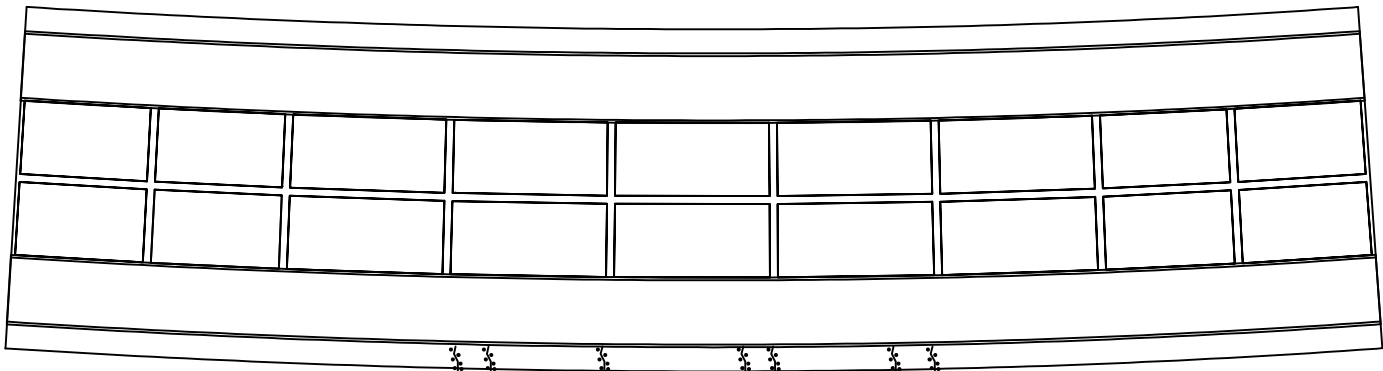
① 균열부백테  
0.1X1.0 X7EA

| 번호 | 구분 | 부재 | 손상내용 | 손상현황 | | | | | | 비고 |
|---|---|---|---|---|---|---|---|---|---|---|
| 1 | 21하 | 바닥판 | 균열부백테 | | 0.1 | 1.0 | 0.70 | m <sup>2</sup> | 7 | |
