상주영천고속도로 2024~2025년 시설물 안전점검 용역  
(2024년 하반기 정기안전점검)

# 외 관 조 사 망 도

영천 JCT R-B교

2024.11

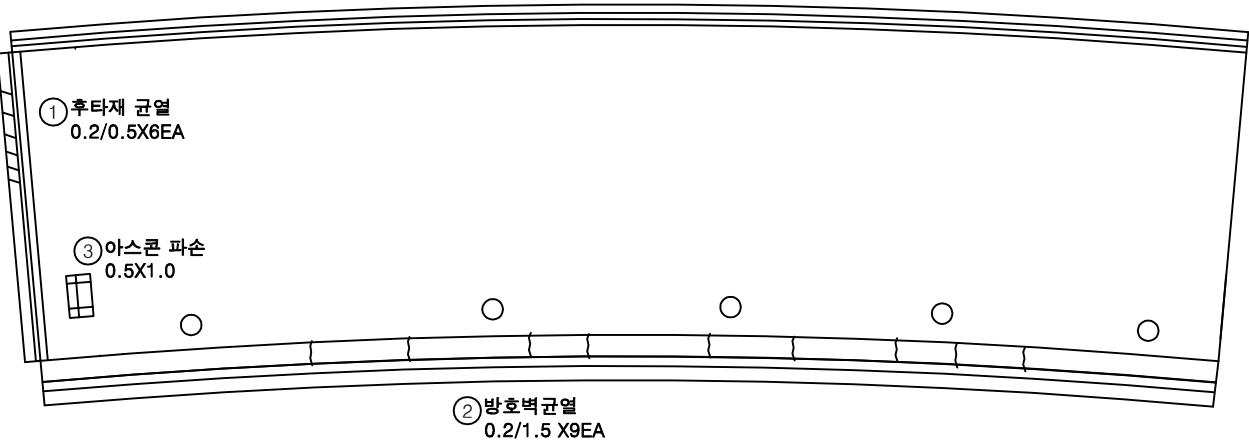
| 도면번호 | 01 |

| 번호 | 구분 | 부재 | 손상내용 | 손상현황 | | | | | | 비고 |
|---|---|---|---|---|---|---|---|---|---|---|
| 1 | 19하 | 신축이음 | 후타재 균열 | 0.2 | 0.5 | | 3.00 | m | 6 | |
| 2 | 21하 | 방호벽 | 방호벽 균열 | 0.2 | 1.5 | | 13.50 | m | 9 | |
| 3 | 24하 | 교면포장 | 아스콘 파손 | | 0.5 | 1.0 | 0.50 | ㎡ | 1 | |

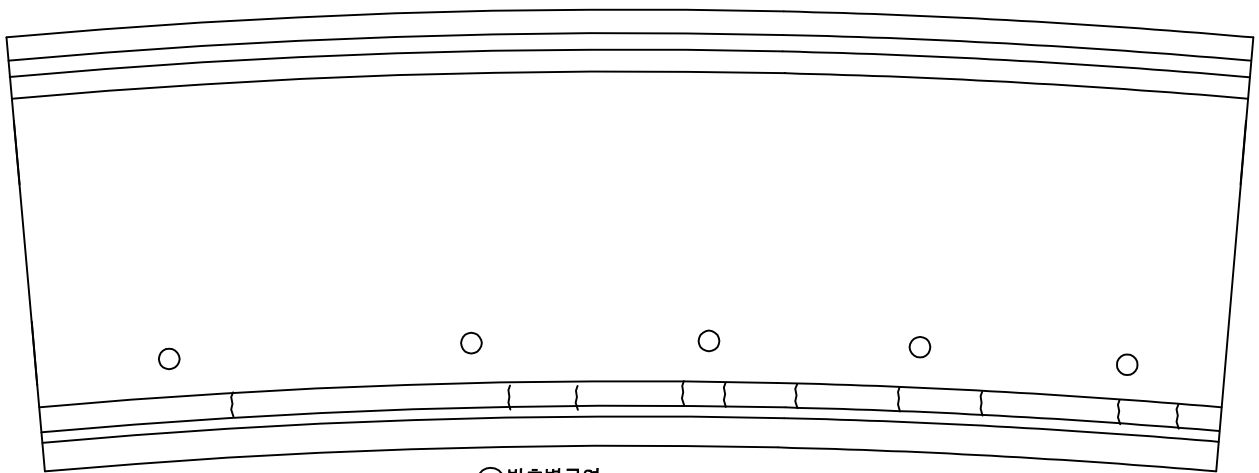
| 도면번호 | 03 |

| 번호 | 구분 | 부재 | 손상내용 | 손상현황 | | | | | | 비고 |
|---|---|---|---|---|---|---|---|---|---|---|
| 1 | 21하 | 방호벽 | 방호벽 균열 | 0.2 | 1.5 | | 15.00 | m | 10 | |

① 방호벽균열  
0.2/1.5 X10EA

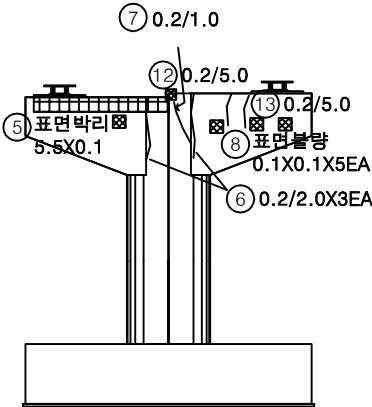
| 번호 | 구분 | 부재 | 손상내용 | 손상현황 | | | | | | 비고 |
|---|---|---|---|---|---|---|---|---|---|---|
| 2 | 19하 | 교량받침 | 무수축물탈 균열 | 0.2 | 0.2 | | 0.80 | m | 4 | |
| 3 | 19하 | 교량받침 | plate 부식 | | | | 1.00 | EA | 1 | |
| 4 | 19하 | 교량받침 | 무수축물탈 균열 | 0.1 | 0.2 | | 1.80 | m | 9 | |
| 6 | 19하 | 교각 | 균열(0.3mm미만) | 0.2 | 2.0 | | 6.00 | m | 3 | |
| 7 | 19하 | 교각 | 균열(0.3mm미만) | 0.2 | 1.0 | | 1.00 | m | 1 | |
| 11 | 21하 | 교각 | 균열(0.3mm이상) | 0.3 | 2.0 | | 2.00 | m | 1 | |
| 12 | 21하 | 교각 | 균열(0.3mm미만) | 0.2 | 5.0 | | 5.00 | m | 1 | |
| 13 | 21하 | 교각 | 균열(0.3mm미만) | 0.2 | 5.0 | | 5.00 | m | 1 | |
