상주영천고속도로 2024~2025년 시설물 안전점검 용역  
(2024년 하반기 정기안전점검)

# 외 관 조 사 망 도

영천 JCT R-B교

2024.11

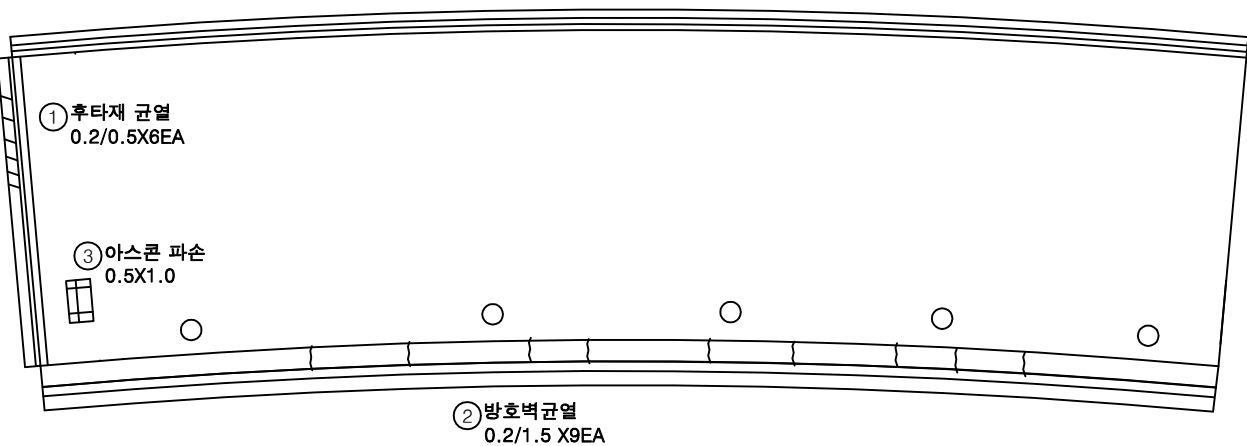
| 도면번호 | 01 |

| 번호 | 구분 | 부재 | 손상내용 | 손상현황 | | | | | | 비고 |
|---|---|---|---|---|---|---|---|---|---|---|
| 1 | 19하 | 신축이음 | 후타재 균열 | 0.2 | 0.5 | | 3.00 | m | 6 | |
| 2 | 21하 | 방호벽 | 방호벽 균열 | 0.2 | 1.5 | | 13.50 | m | 9 | |
| 3 | 24하 | 교면포장 | 아스콘 파손 | | 0.5 | 1.0 | 0.50 | ㎡ | 1 | |

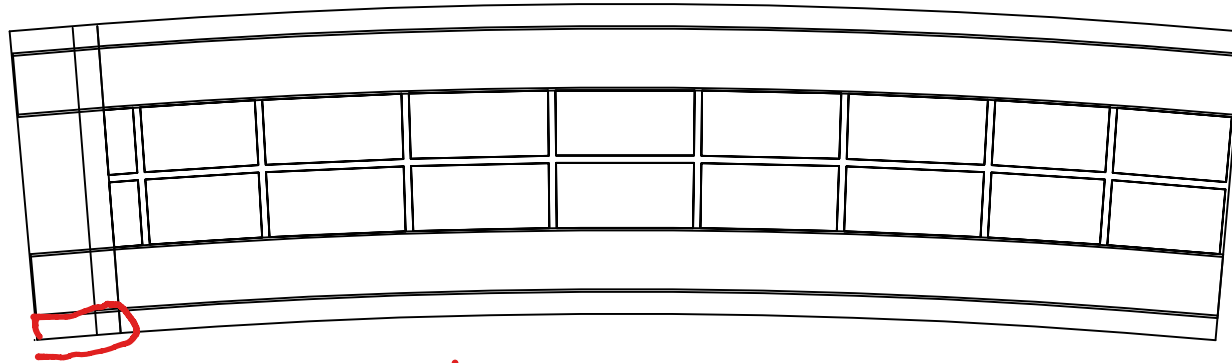
ID : 영천JCT R-B교 슬래브하면 S1

박리  
2x1

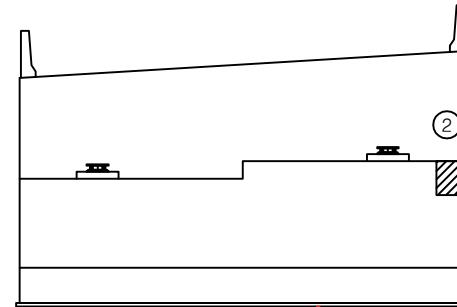
② 박락  
0.4X0.5

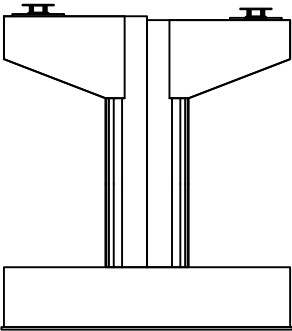
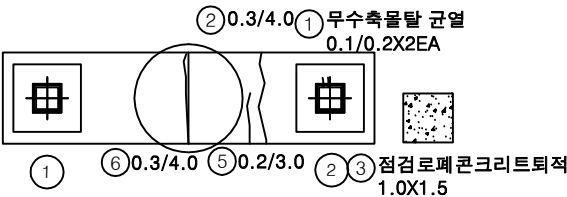
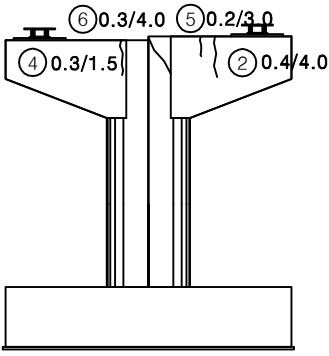
| 번호 | 구분 | 부재 | 손상내용 | 손상현황 | | | | | 비고 |
|---|---|---|---|---|---|---|---|---|---|
| 1 | 19하 | 교량받침 | 무수축물탈 균열 | 0.1 | 0.2 | | 0.40 | m | 2 |
| 2 | 19하 | 교각 | 균열(0.3mm이상) | 0.4 | 4.0 | | 4.00 | m | 1 |
| 4 | 19하 | 교각 | 균열(0.3mm이상) | 0.3 | 1.5 | | 1.50 | m | 1 |
| 5 | 21하 | 교각 | 균열(0.3mm미만) | 0.2 | 3.0 | | 3.00 | m | 1 |
| 6 | 21하 | 교각 | 균열(0.3mm이상) | 0.3 | 4.0 | | 4.00 | m | 1 |

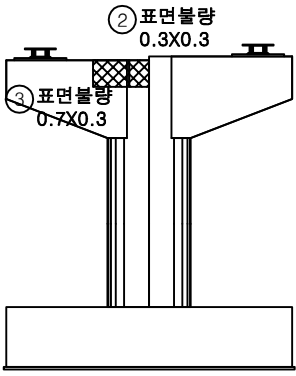
| 도면번호 | 27 |

| 번호 | 구분 | 부재 | 손상내용 | 손상현황 | | | | | | 비고 |
|---|---|---|---|---|---|---|---|---|---|---|
| 1 | 19하 | 교량받침 | 무수축물탈 균열 | 0.1 | 0.2 | | 0.40 | m | 2 | |
| 4 | 21하 | 교량받침 | 무수축물탈 균열 | 0.1 | 0.2 | | 0.40 | m | 2 | |

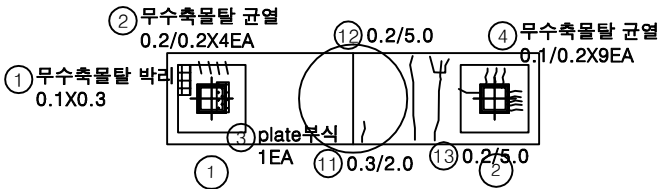
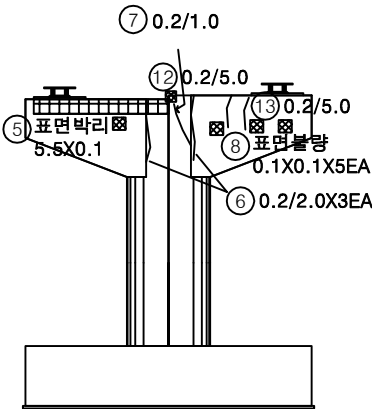
| 번호 | 구분 | 부재 | 손상내용 | 손상현황 | | | | | 비고 |
|---|---|---|---|---|---|---|---|---|---|
| 2 | 19하 | 교량받침 | 무수축물탈 균열 | 0.2 | 0.2 | | 0.80 | m | 4 |
| 3 | 19하 | 교량받침 | plate 부식 | | | | 1.00 | EA | 1 |
| 4 | 19하 | 교량받침 | 무수축물탈 균열 | 0.1 | 0.2 | | 1.80 | m | 9 |
| 6 | 19하 | 교각 | 균열(0.3mm미만) | 0.2 | 2.0 | | 6.00 | m | 3 |
| 7 | 19하 | 교각 | 균열(0.3mm미만) | 0.2 | 1.0 | | 1.00 | m | 1 |
| 11 | 21하 | 교각 | 균열(0.3mm이상) | 0.3 | 2.0 | | 2.00 | m | 1 |
| 12 | 21하 | 교각 | 균열(0.3mm미만) | 0.2 | 5.0 | | 5.00 | m | 1 |
| 13 | 21하 | 교각 | 균열(0.3mm미만) | 0.2 | 5.0 | | 5.00 | m | 1 |
