상주영천고속도로 2024~2025년 시설물 안전점검 용역  
(2024년 하반기 정기안전점검)

# 외 관 조 사 망 도

영천 JCT R-B교

2024.11

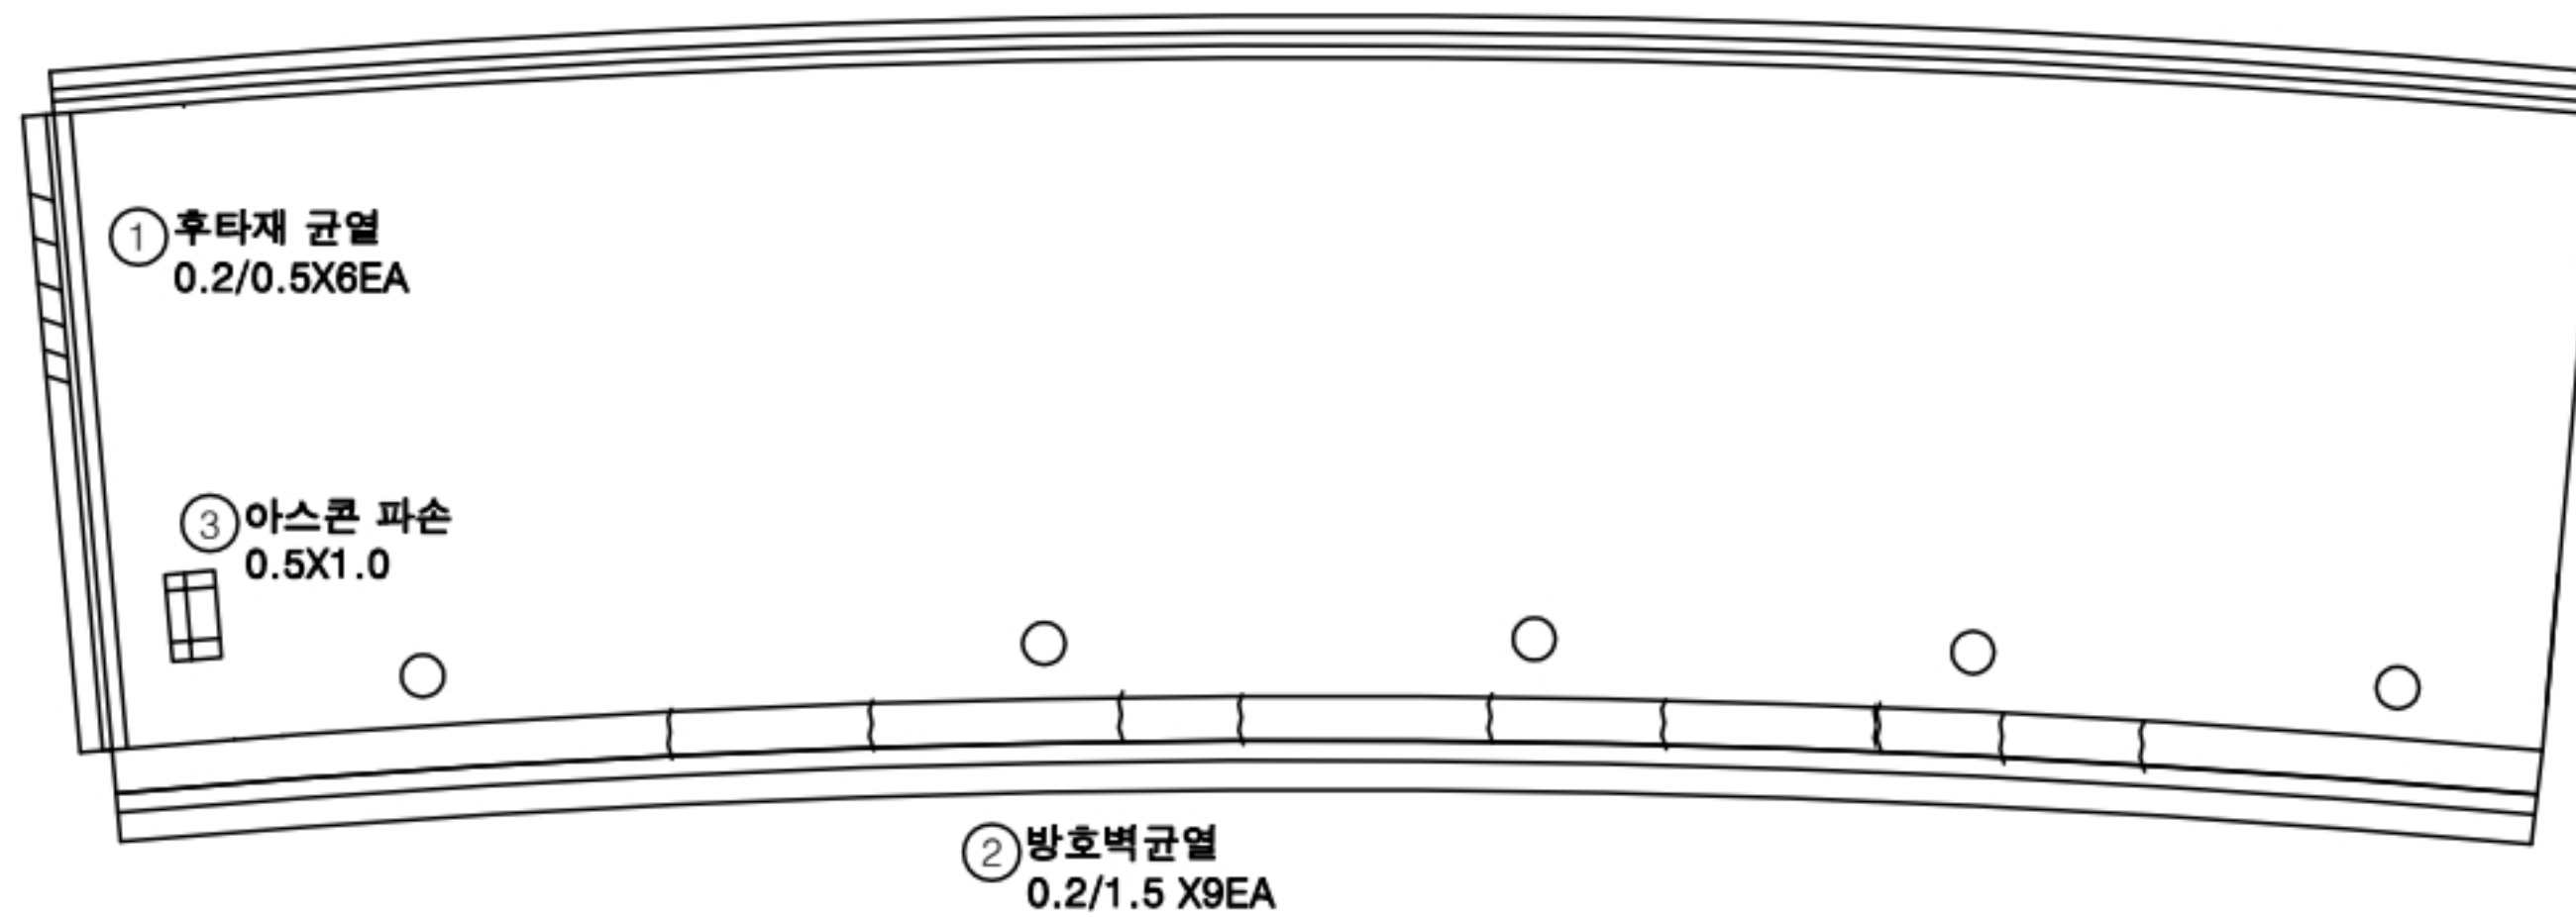
01

| 번호 | 구분 | 부재 | 손상내용 | 손상현황 | | | | | | 비고 |
|---|---|---|---|---|---|---|---|---|---|---|
| 1 | 19하 | 신축이음 | 후타재 균열 | 0.2 | 0.5 | | 3.00 | m | 6 | |
| 2 | 21하 | 방호벽 | 방호벽 균열 | 0.2 | 1.5 | | 13.50 | m | 9 | |
| 3 | 24하 | 교면포장 | 아스콘 파손 | | 0.5 | 1.0 | 0.50 | m <sup>2</sup> | 1 | |

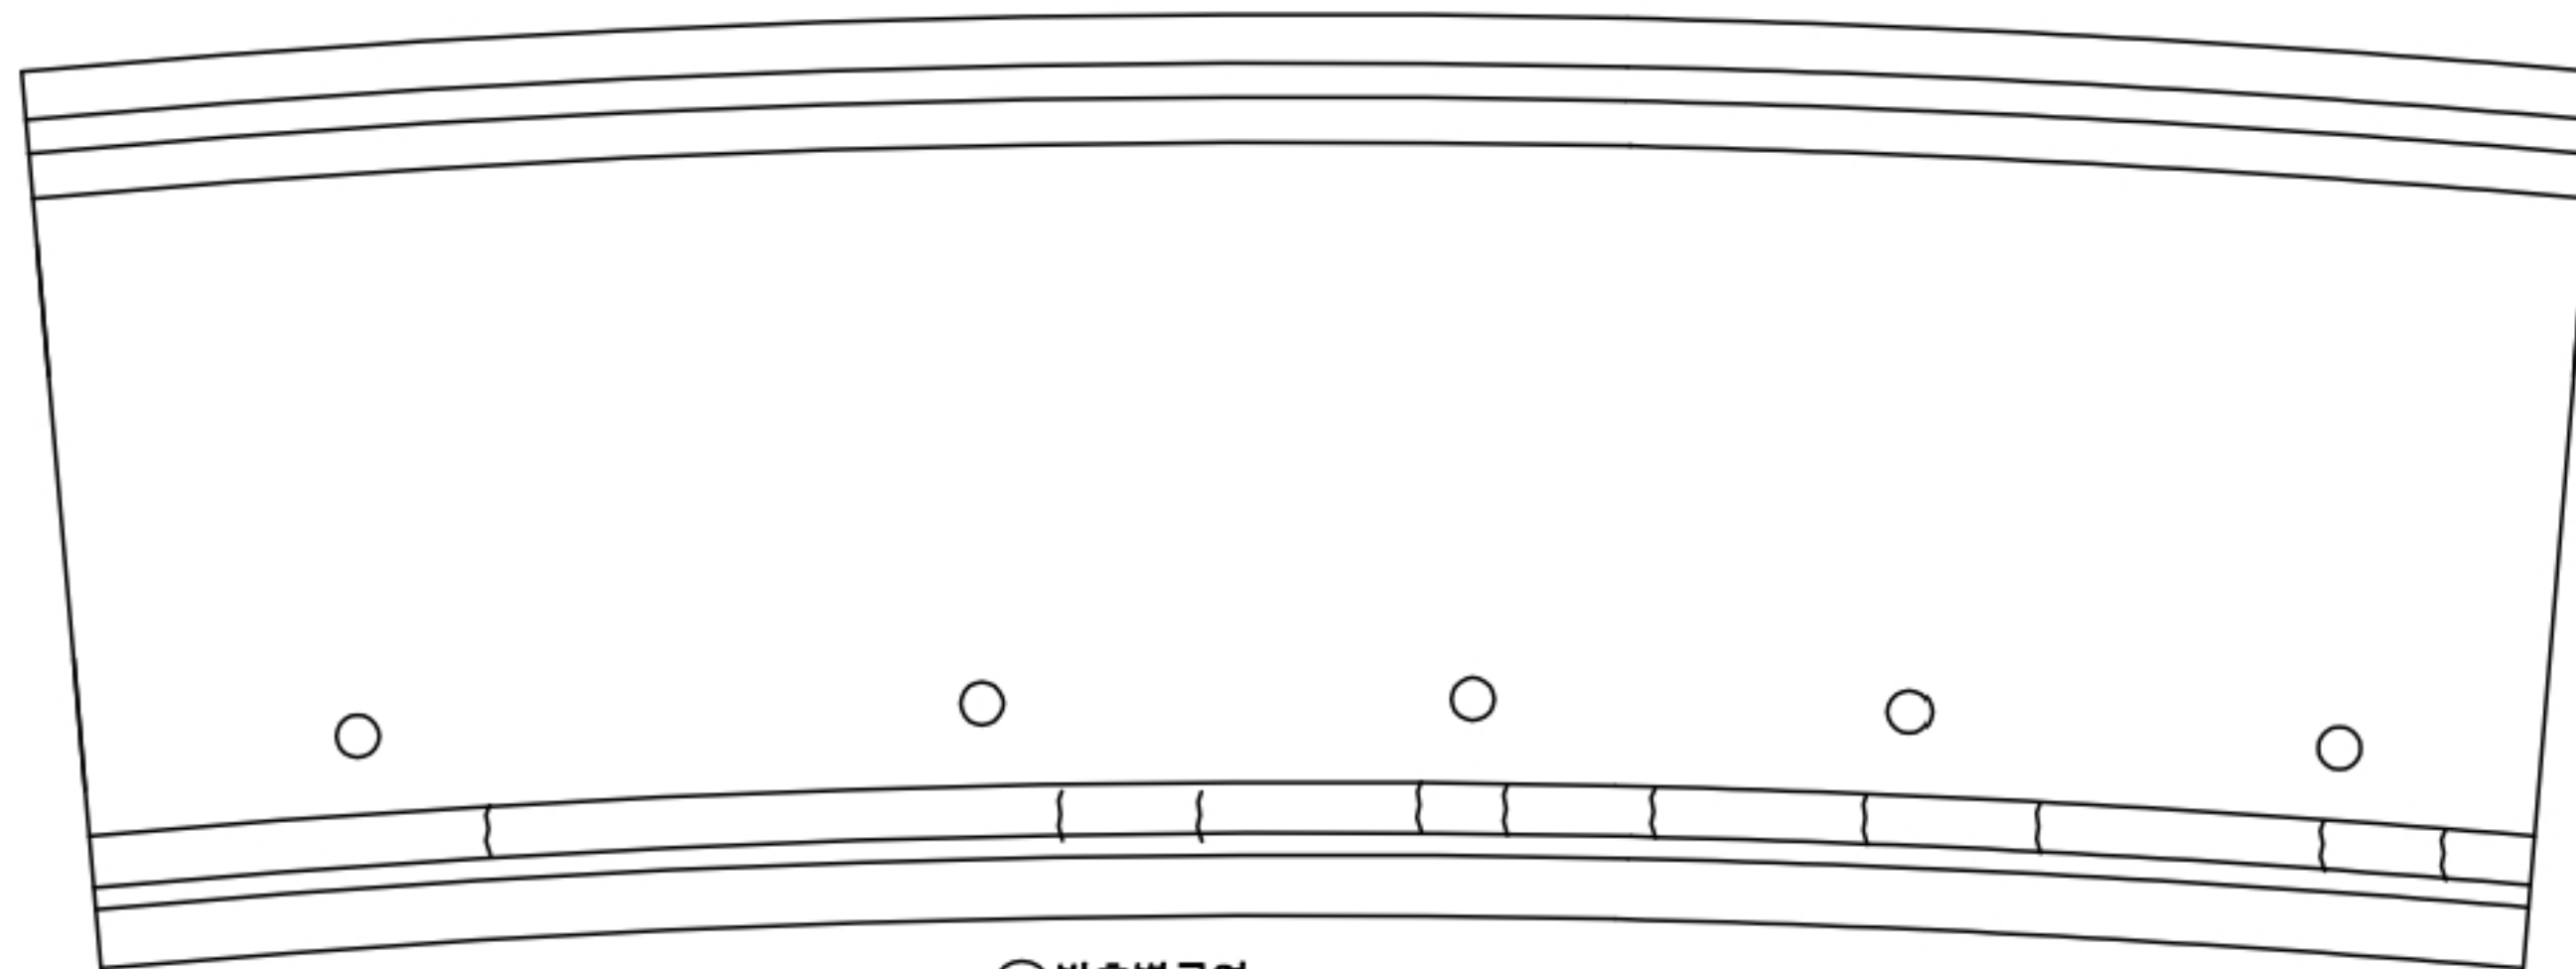
용역명  
상주영천고속도로 2024~2025년 시설물 안전점검 용역  
(2024년 하반기 정기안전점검)점검기관  
(주)명성엔지니어링도면번호  
03

| 번호 | 구분 | 부재 | 손상내용 | 손상현황 | | | | | | 비고 |
|---|---|---|---|---|---|---|---|---|---|---|
| 1 | 21하 | 방호벽 | 방호벽 균열 | 0.2 | 1.5 | | 15.00 | m | 10 | |

① 방호벽균열  
0.2/1.5 X10EA

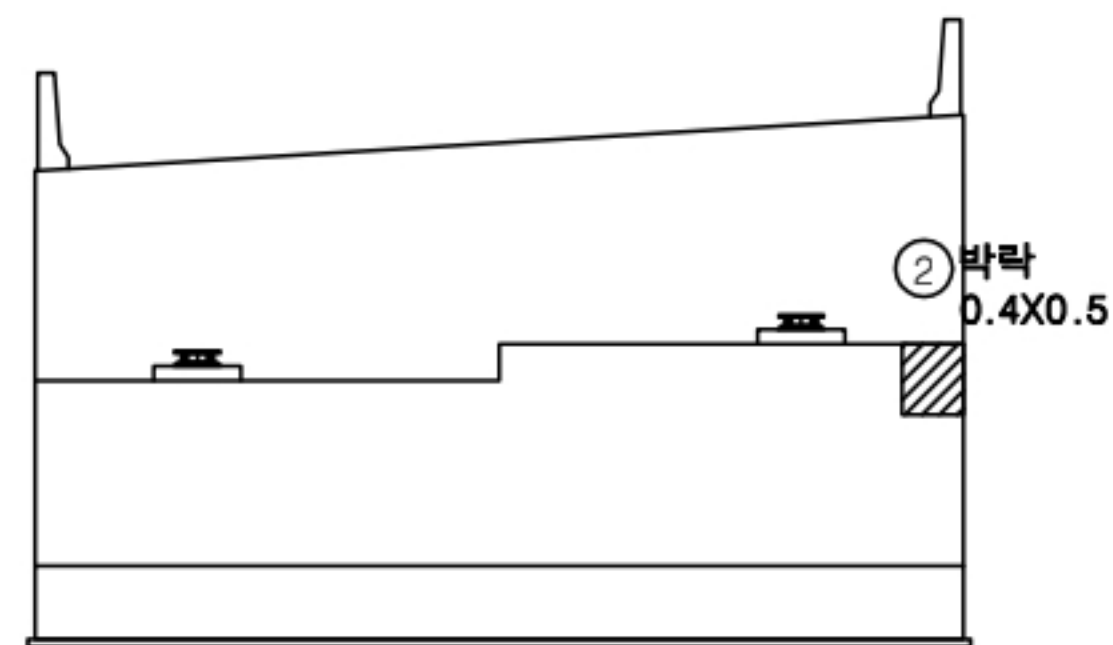
날개벽

② 박락  
0.4X0.5
