상주영천고속도로 2024~2025년 시설물 안전점검 용역  
(2024년 하반기 정기안전점검)

# 외 관 조 사 망 도

영천 JCT R-B교

2024.11

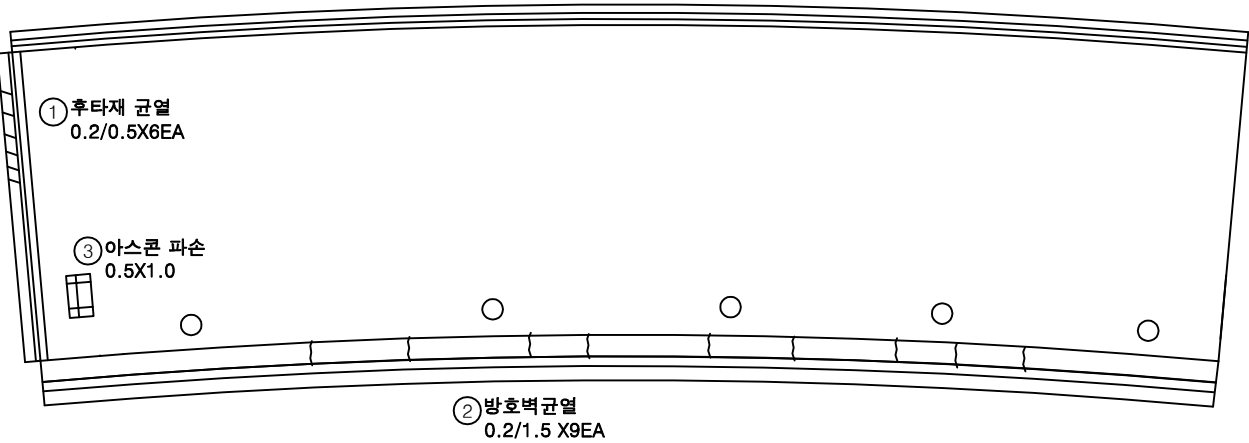
| 도면번호 | 01 |

| 번호 | 구분 | 부재 | 손상내용 | 손상현황 | | | | | | 비고 |
|---|---|---|---|---|---|---|---|---|---|---|
| 1 | 19하 | 신축이음 | 후타재 균열 | 0.2 | 0.5 | | 3.00 | m | 6 | |
| 2 | 21하 | 방호벽 | 방호벽 균열 | 0.2 | 1.5 | | 13.50 | m | 9 | |
| 3 | 24하 | 교면포장 | 아스콘 파손 | | 0.5 | 1.0 | 0.50 | ㎡ | 1 | |

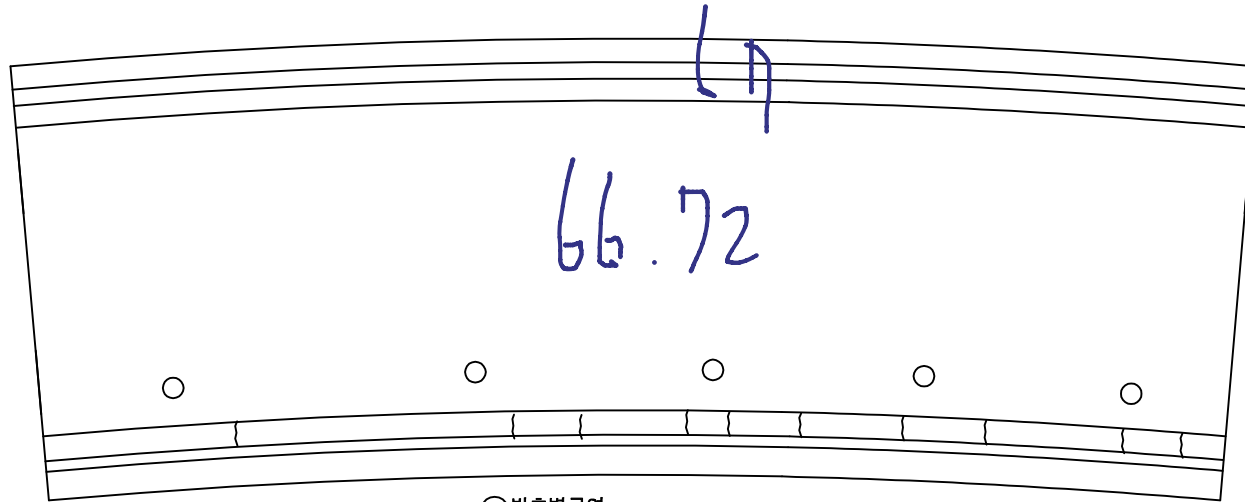
| | | | 03 |

| 번호 | 구분 | 부재 | 손상내용 | 손상현황 | | | | | | 비고 |
|---|---|---|---|---|---|---|---|---|---|---|
| 1 | 21하 | 방호벽 | 방호벽 균열 | 0.2 | 1.5 | | 15.00 | m | 10 | |

① 방호벽균열  
0.2/1.5 X10EA

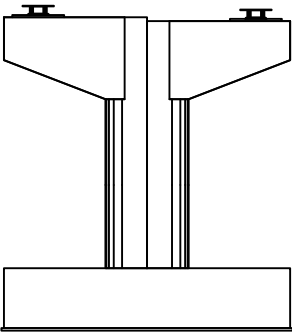
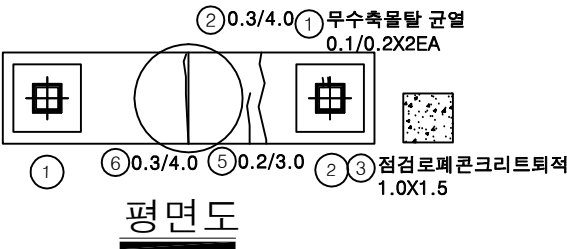
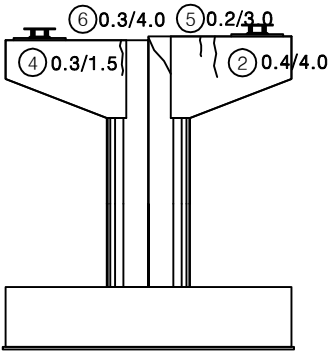
| 번호 | 구분 | 부재 | 손상내용 | 손상현황 | | | | | 비고 |
|---|---|---|---|---|---|---|---|---|---|
| 1 | 19하 | 교량받침 | 무수축물탈 균열 | 0.1 | 0.2 | | 0.40 | m | 2 |
| 2 | 19하 | 교각 | 균열(0.3mm이상) | 0.4 | 4.0 | | 4.00 | m | 1 |
| 4 | 19하 | 교각 | 균열(0.3mm이상) | 0.3 | 1.5 | | 1.50 | m | 1 |
| 5 | 21하 | 교각 | 균열(0.3mm미만) | 0.2 | 3.0 | | 3.00 | m | 1 |
| 6 | 21하 | 교각 | 균열(0.3mm이상) | 0.3 | 4.0 | | 4.00 | m | 1 |

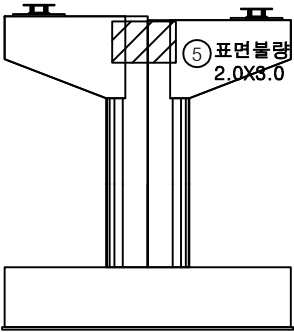
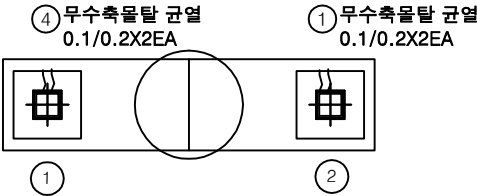
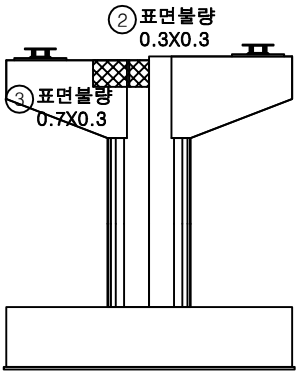
| 도면번호 | 27 |

| 번호 | 구분 | 부재 | 손상내용 | 손상현황 | | | | | | 비고 |
|---|---|---|---|---|---|---|---|---|---|---|
| 1 | 19하 | 교량받침 | 무수축물탈 균열 | 0.1 | 0.2 | | 0.40 | m | 2 | |
| 4 | 21하 | 교량받침 | 무수축물탈 균열 | 0.1 | 0.2 | | 0.40 | m | 2 | |

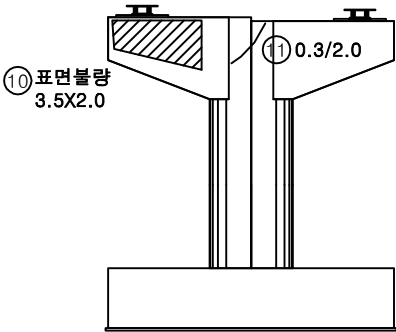
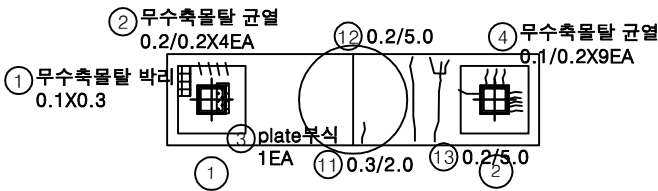
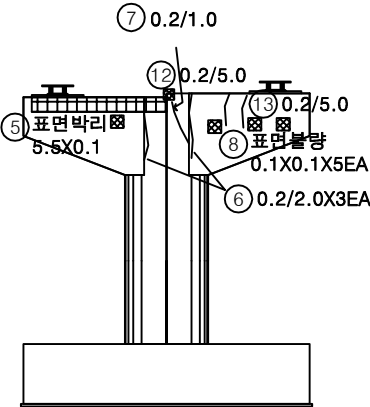
| 번호 | 구분 | 부재 | 손상내용 | 손상현황 | | | | | 비고 |
|---|---|---|---|---|---|---|---|---|---|
| 2 | 19하 | 교량받침 | 무수축물탈 균열 | 0.2 | 0.2 | | 0.80 | m | 4 |
| 3 | 19하 | 교량받침 | plate 부식 | | | | 1.00 | EA | 1 |
| 4 | 19하 | 교량받침 | 무수축물탈 균열 | 0.1 | 0.2 | | 1.80 | m | 9 |
| 6 | 19하 | 교각 | 균열(0.3mm미만) | 0.2 | 2.0 | | 6.00 | m | 3 |
| 7 | 19하 | 교각 | 균열(0.3mm미만) | 0.2 | 1.0 | | 1.00 | m | 1 |
| 11 | 21하 | 교각 | 균열(0.3mm이상) | 0.3 | 2.0 | | 2.00 | m | 1 |
| 12 | 21하 | 교각 | 균열(0.3mm미만) | 0.2 | 5.0 | | 5.00 | m | 1 |
| 13 | 21하 | 교각 | 균열(0.3mm미만) | 0.2 | 5.0 | | 5.00 | m | 1 |
