상주영천고속도로 2024~2025년 시설물 안전점검 용역  
(2024년 하반기 정기안전점검)

# 외 관 조 사 망 도

낙동JCT교

2024.11

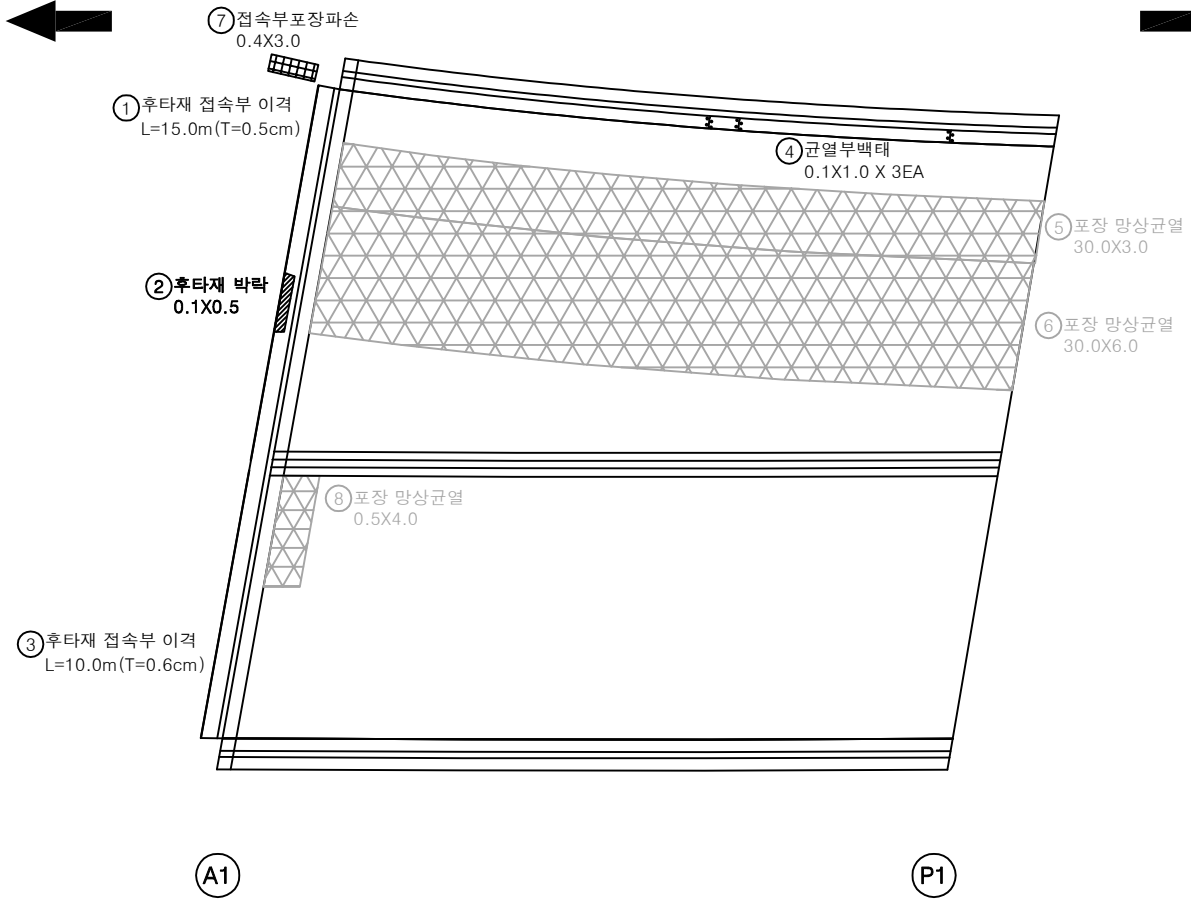
| 번호 | 구분 | 부재 | 손상내용 | 손상현황 | | | | | | 비 고 |
|---|---|---|---|---|---|---|---|---|---|---|
| 1 | 19하 | 교면포장 | 후타재 접속부 이격 | | 15.0 | | 15.00 | m | 1 | (T=0.5m) |
| 2 | 19하 | 신속이음 | 후타재 박락 | | 0.1 | 0.5 | 0.05 | m² | 1 | |
| 3 | 19하 | 교면포장 | 후타재 접속부 이격 | | 10.0 | | 10.00 | m | 1 | (T=0.6m) |
| 4 | 19하 | 방호벽 | 균열부백태 | | 0.1 | 1.0 | 0.30 | m² | 3 | |
| 5 | 19하 | 교면포장 | 포장 망상균열 | | 30.0 | 3.0 | 90.00 | m² | 1 | 21'상 보수 |
| 6 | 20상 | 교면포장 | 포장 망상균열 | | 30.0 | 6.0 | 180.00 | m² | 1 | 21'상 보수 |
| 7 | 20상 | 교면포장 | 접속부 포장파손 | | 0.4 | 3.0 | 1.20 | m² | 1 | |
| 8 | 20상 | 교면포장 | 포장 망상균열 | | 0.5 | 4.0 | 2.00 | m² | 1 | 21'상 보수 |

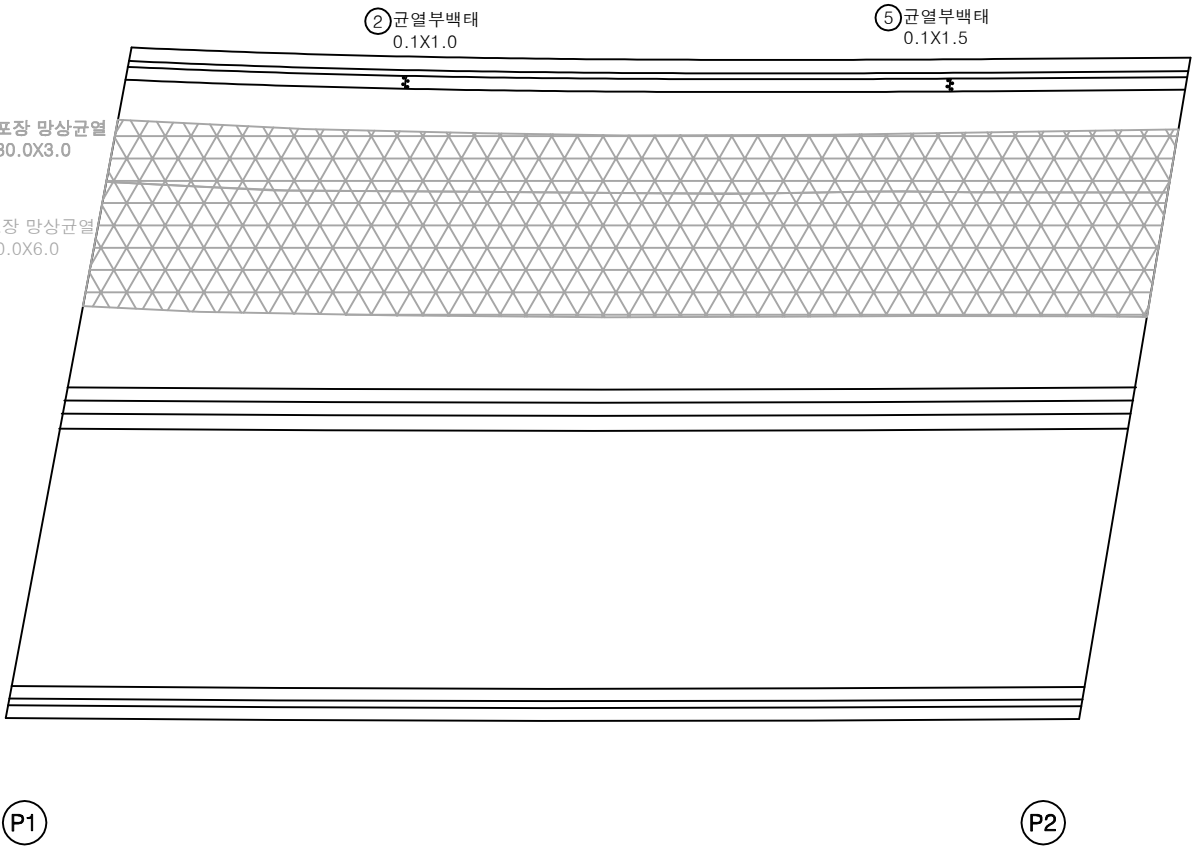
| 번호 | 구분 | 부재 | 손상내용 | 손상현황 | | | | | | 비고 |
|---|---|---|---|---|---|---|---|---|---|---|
| 1 | 19하 | 교면포장 | 포장 망상균열 | | 30.0 | 3.0 | 90.00 | m <sup>2</sup> | 1 | 21'상 보수 |
| 2 | 19하 | 방호벽 | 균열부백태 | | 0.1 | 1.0 | 0.10 | m <sup>2</sup> | 1 | |
| 3 | 19하 | 방호벽 | 균열부백태 | | 0.1 | 1.5 | 0.15 | m <sup>2</sup> | 1 | |
| 4 | 20상 | 교면포장 | 포장 망상균열 | | 30.0 | 6.0 | 180.00 | m <sup>2</sup> | 1 | 21'상 보수 |

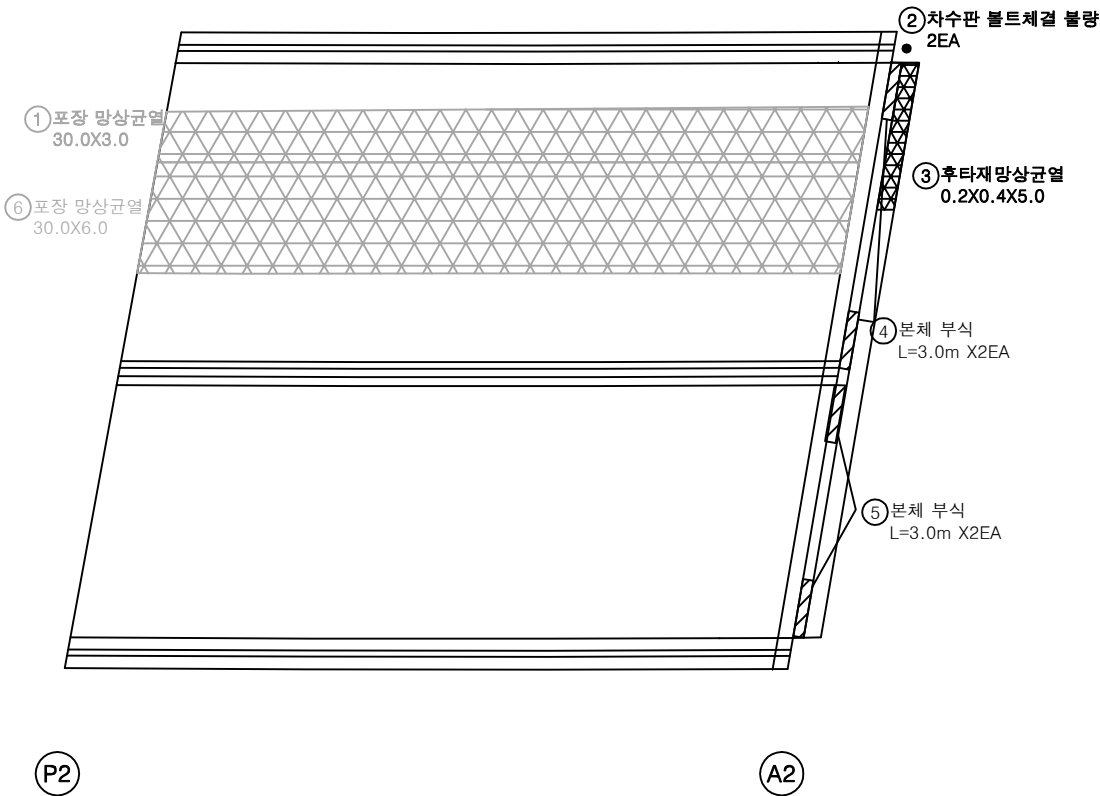
| 번호 | 구분 | 부재 | 손상내용 | 손상현황 | | | | | | 비 고 |
|---|---|---|---|---|---|---|---|---|---|---|
| 1 | 19하 교면포장 | | 포장 망상균열 | | 30.0 | 3.0 | 90.00 | m <sup>2</sup> | 1 | 21'설 보수 |
| 2 | 19하 신축이음 | | 차수판 볼트체결 불량 | | | | 2.00 | EA | 2 | |
| 3 | 19하 신축이음 | | 후타재 망상균열 | 0.2 | 0.4 | 5.0 | 2.00 | m <sup>2</sup> | 1 | |
| 4 | 19하 신축이음 | | 본체 부식 | | 3.0 | | 6.00 | m | 2 | |
| 5 | 19하 신축이음 | | 본체 부식 | | 3.0 | | 6.00 | m | 2 | |
| 6 | 20상 교면포장 | | 포장 망상균열 | | 30.0 | 6.0 | 180.00 | m <sup>2</sup> | 1 | 21'설 보수 |

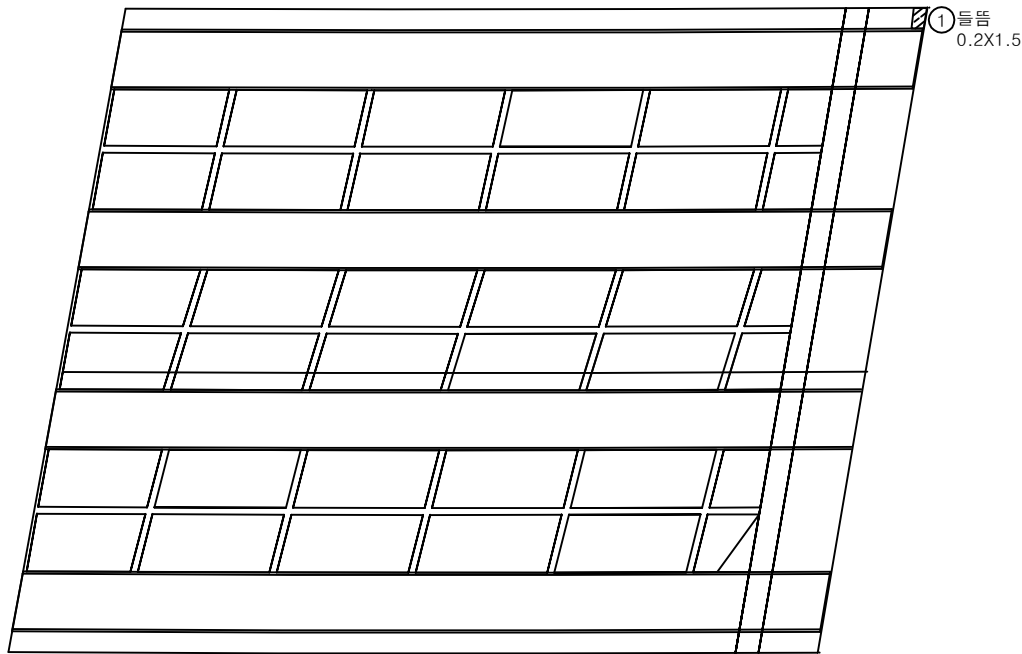
| 번호 | 구분 | 부재 | 손상내용 | 손상현황 | | | | | | 비 고 |
|---|---|---|---|---|---|---|---|---|---|---|
| 1 | 24상 | 바닥판 | 들뜸 | | 0.2 | 1.5 | 0.30 | m <sup>2</sup> | 1 | |

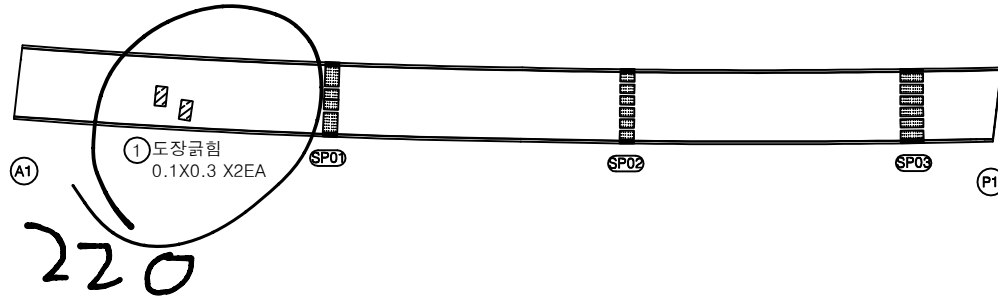
| 번호 | 구분 | 부재 | 손상내용 | 손상현황 | | | | | | 비고 |
|---|---|---|---|---|---|---|---|---|---|---|
| 1 | 23하 | 거더외부 | 도장균형 | | 0.1 | 0.3 | 0.06 | m <sup>2</sup> | 2 | |

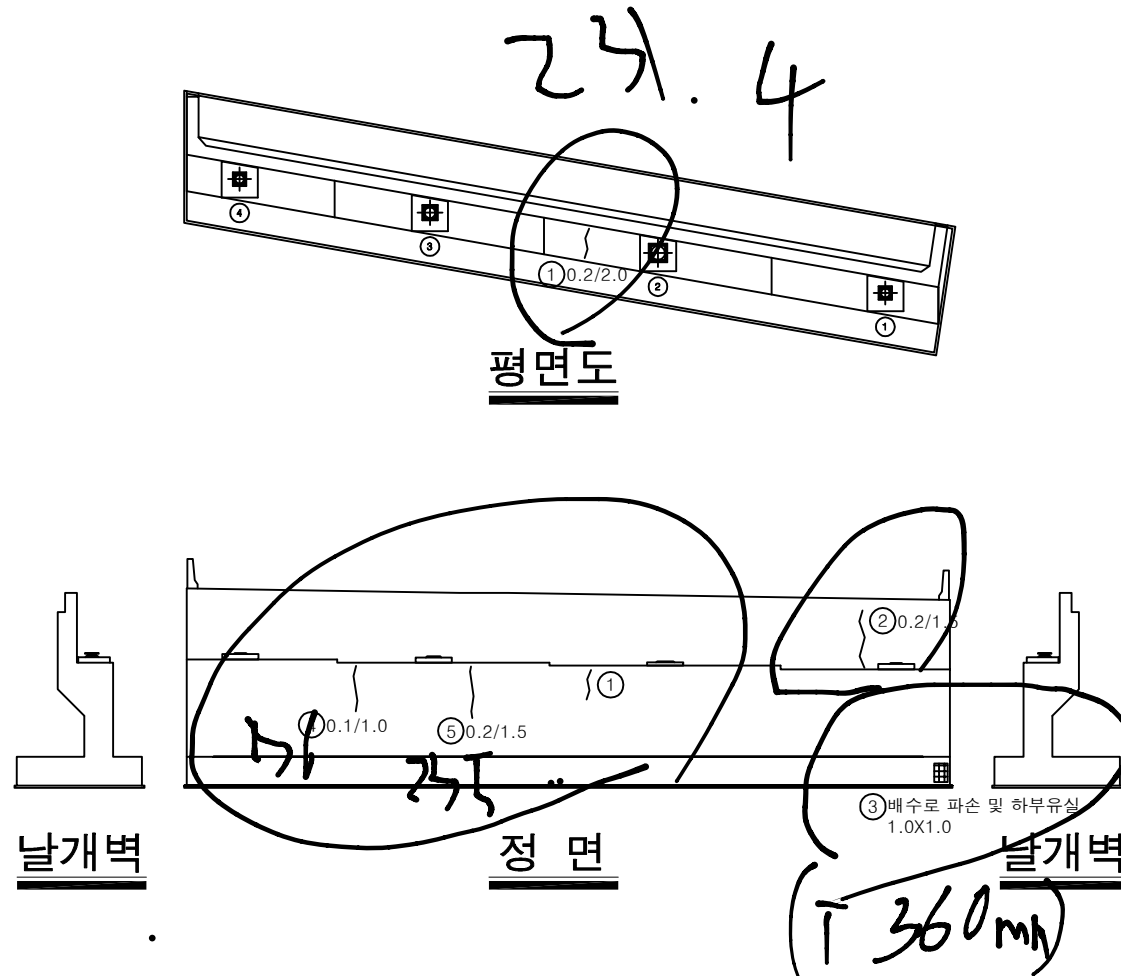
| 번호 | 구분 | 부재 | 손상내용 | 손상현황 | | | | | 비고 |
|---|---|---|---|---|---|---|---|---|---|
| 1 | 23상 | 교대 | 균열(0.3mm미만) | 0.2 | 2.0 | | 2.00 | m | 1 |
| 2 | 23상 | 교대 | 균열(0.3mm미만) | 0.2 | 1.5 | | 1.50 | m | 1 |
| 4 | 24상 | 교대 | 균열(0.3mm미만) | 0.1 | 1.0 | | 1.00 | m | 1 |
| 5 | 24상 | 교대 | 균열(0.3mm미만) | 0.2 | 1.5 | | 1.50 | m | 1 |

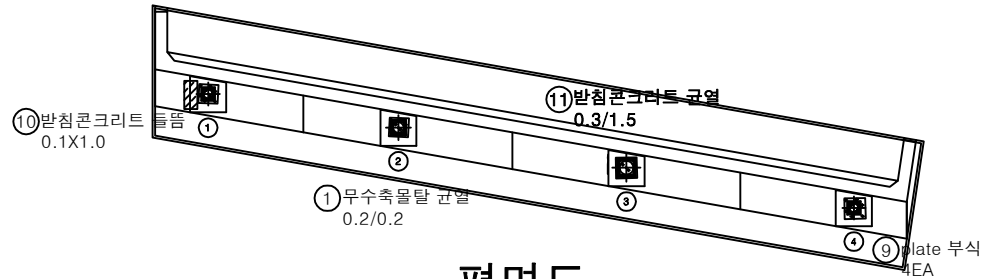
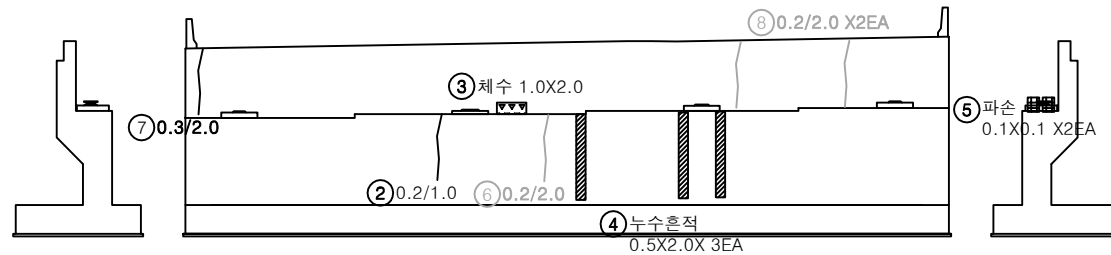
| 번호 | 구분 | 부재 | 손상내용 | 손상현황 | | | | | | 비 고 |
|---|---|---|---|---|---|---|---|---|---|---|
| 1 | 19하 | 교량받침 | 무수축물탈 균열 | 0.2 | 0.2 | | 0.20 | m | 1 | |
| 2 | 19하 | 교대 | 균열(0.3mm미만) | 0.2 | | | 1.00 | m | 1 | |
| 4 | 19하 | 교대 | 누수흔적 | | 0.5 | 2.0 | 3.00 | m <sup>2</sup> | 3 | |
| 6 | 21하 | 교대 | 균열(0.3mm미만) | 0.2 | 2.0 | | 2.00 | m | 1 | 22'상 보수 |
| 7 | 21하 | 교대 | 균열(0.3mm이상) | 0.3 | 2.0 | | 2.00 | m | 1 | |
| 8 | 21하 | 교대 | 균열(0.3mm미만) | 0.2 | 2.0 | | 4.00 | m | 2 | 22'상 보수 |
| 9 | 23하 | 교량받침 | plate 부식 | | | | 4.00 | EA | 4 | |
| 11 | 24상 | 교량받침 | 발침콘크리트 균열 | 0.3 | 1.5 | | 1.50 | m | 1 | |

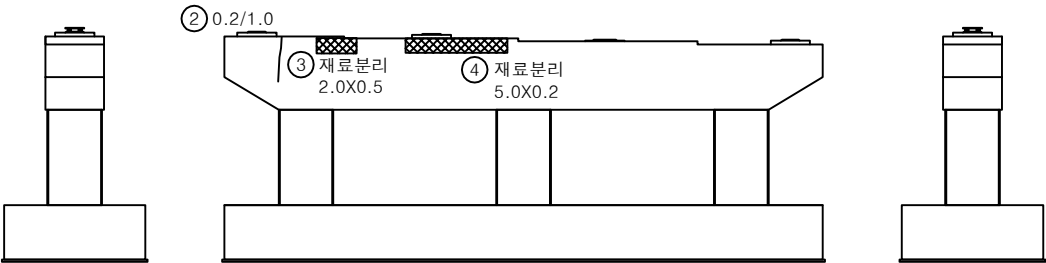
| 번호 | 구분 | 부재 | 손상내용 | 손상현황 | | | | | 비고 |
|---|---|---|---|---|---|---|---|---|---|
| 1 | 19하 | 교량받침 | 무수축물탈 균열 | 0.2 | 0.2 | | 0.40 | m | 2 |
| 2 | 19하 | 교각 | 균열(0.3mm미만) | 0.2 | 1.0 | | 1.00 | m | 1 |

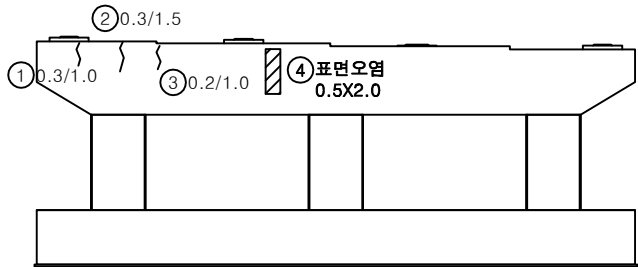
| 번호 | 구분 | 부재 | 손상내용 | 손상현황 | | | | | 비 고 |
|---|---|---|---|---|---|---|---|---|---|
| 1 | 23상 | 교각 | 균열(0.3mm이상) | 0.3 | 1.0 | | 1.00 | m | 1 |
| 2 | 23상 | 교각 | 균열(0.3mm이상) | 0.3 | 1.5 | | 1.50 | m | 1 |
| 3 | 23상 | 교각 | 균열(0.3mm미만) | 0.2 | 1.0 | | 1.00 | m | 1 |
