상주영천고속도로 2024~2025년 시설물 안전점검 용역  
(2024년 하반기 정기안전점검)

# 외 관 조 사 망 도

낙동JCT교

2024.11

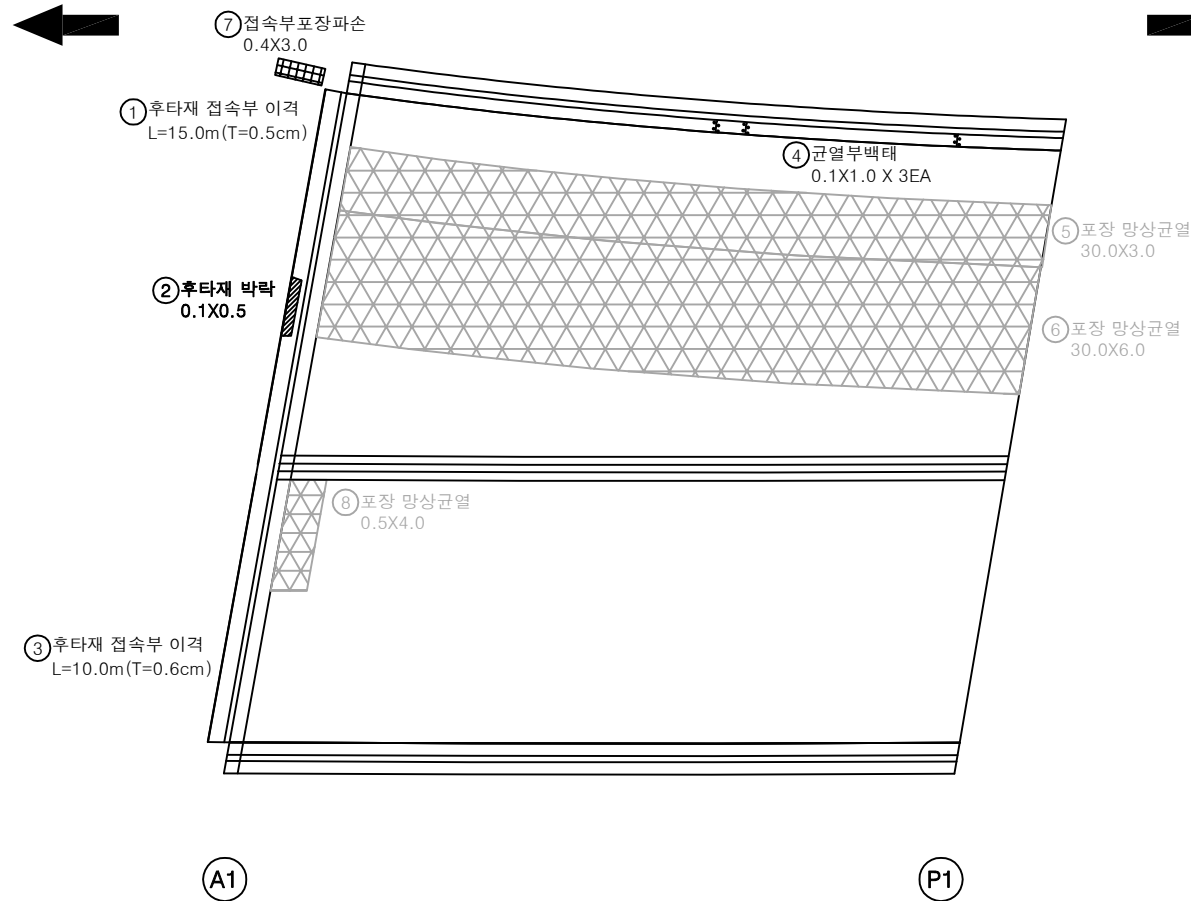
| 도면번호 | 01 |

| 번호 | 구분 | 부재 | 손상내용 | 손상현황 | | | | | | 비고 |
|---|---|---|---|---|---|---|---|---|---|---|
| 1 | 19하 | 교면포장 | 후타재 접속부 이격 | | 15.0 | | 15.00 | m | 1 | (T=0.5m) |
| 2 | 19하 | 신속이음 | 후타재 박락 | | 0.1 | 0.5 | 0.05 | m² | 1 | |
| 3 | 19하 | 교면포장 | 후타재 접속부 이격 | | 10.0 | | 10.00 | m | 1 | (T=0.6m) |
| 4 | 19하 | 방호벽 | 균열부백태 | | 0.1 | 1.0 | 0.30 | m² | 3 | |
| 5 | 19하 | 교면포장 | 포장 망상균열 | | 30.0 | 3.0 | 90.00 | m² | 1 | 21'상 보수 |
| 6 | 20상 | 교면포장 | 포장 망상균열 | | 30.0 | 6.0 | 180.00 | m² | 1 | 21'상 보수 |
| 7 | 20상 | 교면포장 | 접속부 포장파손 | | 0.4 | 3.0 | 1.20 | m² | 1 | |
| 8 | 20상 | 교면포장 | 포장 망상균열 | | 0.5 | 4.0 | 2.00 | m² | 1 | 21'상 보수 |

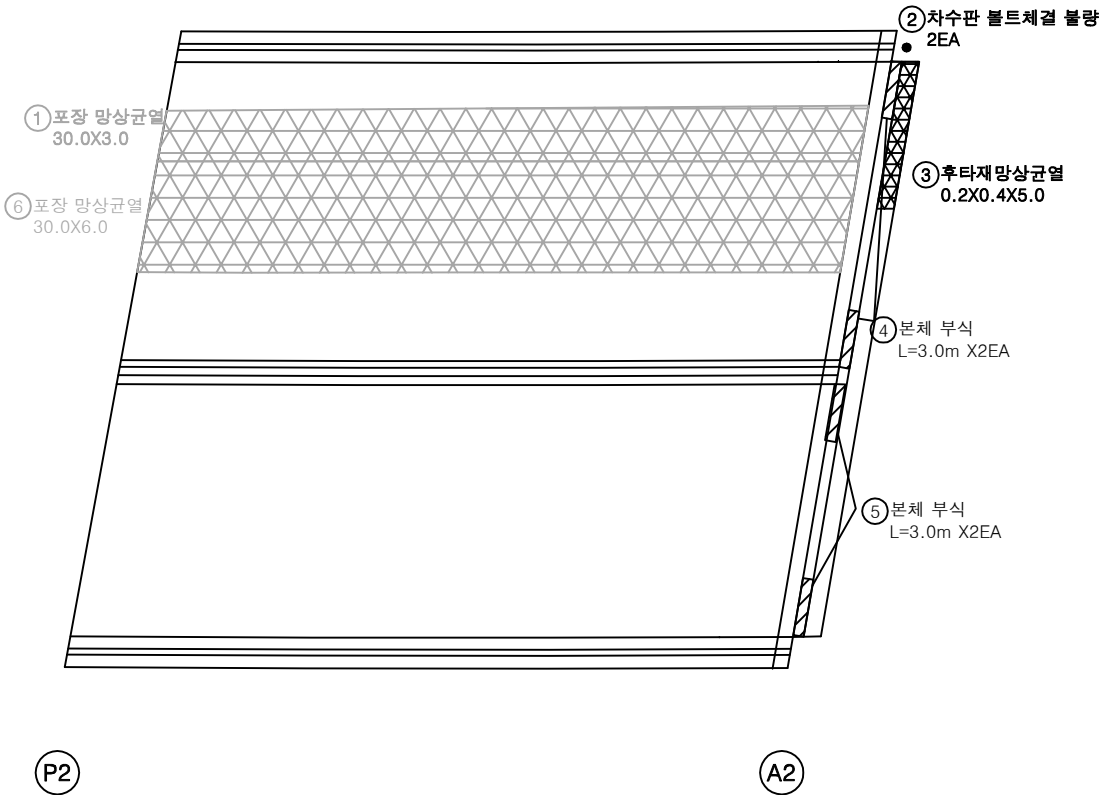
| 도면번호 | 02 |

| 번호 | 구분 | 부재 | 손상내용 | 손상현황 | | | | | | 비 고 |
|---|---|---|---|---|---|---|---|---|---|---|
| 1 | 19하 교면포장 | | 포장 망상균열 | | 30.0 | 3.0 | 90.00 | m <sup>2</sup> | 1 | 21'설 보수 |
| 2 | 19하 신축이음 | | 차수판 볼트체결 불량 | | | | 2.00 | EA | 2 | |
| 3 | 19하 신축이음 | | 후타재 망상균열 | 0.2 | 0.4 | 5.0 | 2.00 | m <sup>2</sup> | 1 | |
| 4 | 19하 신축이음 | | 본체 부식 | | 3.0 | | 6.00 | m | 2 | |
| 5 | 19하 신축이음 | | 본체 부식 | | 3.0 | | 6.00 | m | 2 | |
| 6 | 20상 교면포장 | | 포장 망상균열 | | 30.0 | 6.0 | 180.00 | m <sup>2</sup> | 1 | 21'설 보수 |

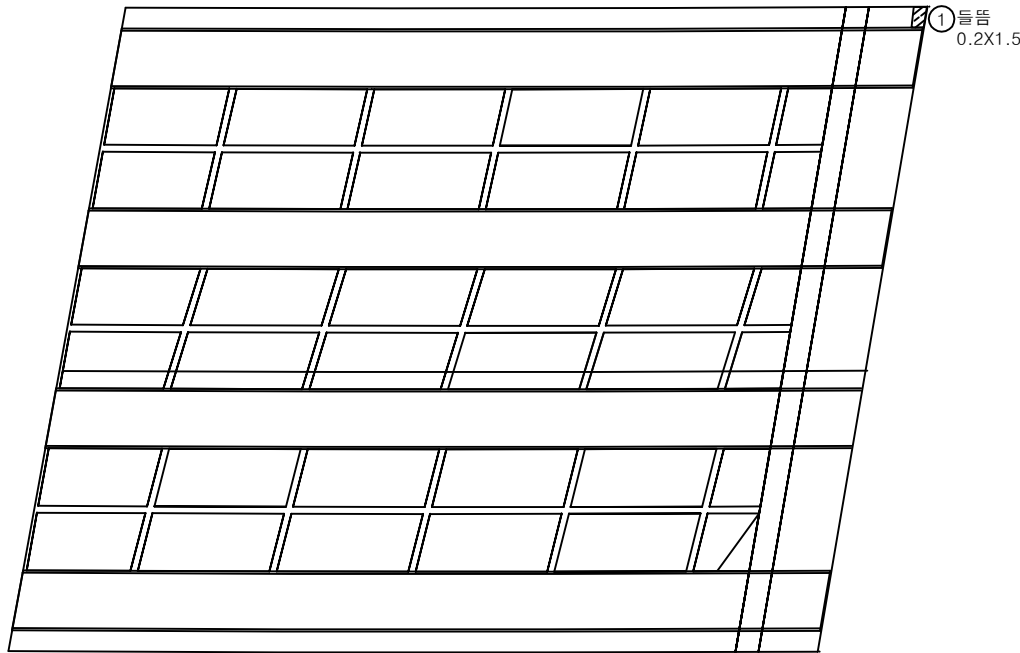
| 도면번호 | 06 |

| 번호 | 구분 | 부재 | 손상내용 | 손상현황 | | | | | | 비고 |
|---|---|---|---|---|---|---|---|---|---|---|
| 1 | 24상 | 바닥판 | 들뜸 | | 0.2 | 1.5 | 0.30 | m <sup>2</sup> | 1 | |

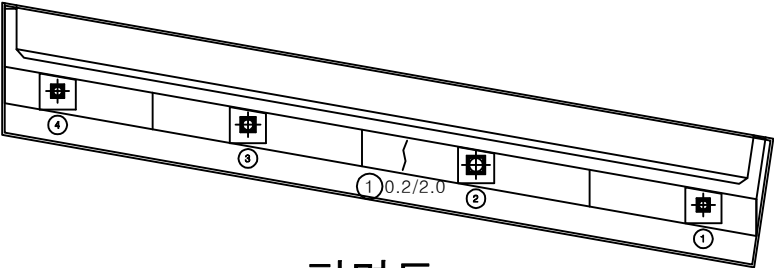
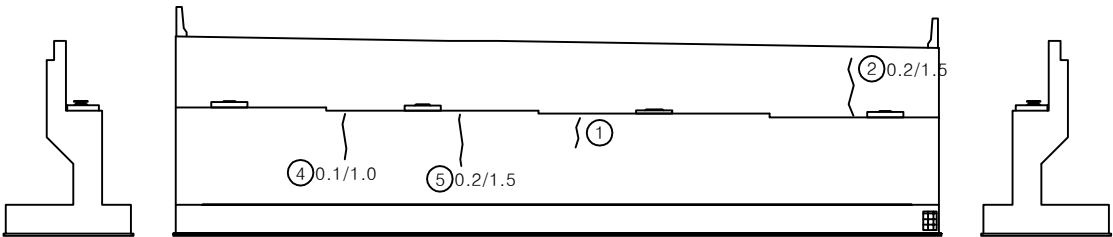
| 번호 | 구분 | 부재 | 손상내용 | 손상현황 | | | | | | 비 고 |
|---|---|---|---|---|---|---|---|---|---|---|
| 1 | 23상 | 교대 | 균열(0.3mm미만) | 0.2 | 2.0 | | 2.00 | m | 1 | |
| 2 | 23상 | 교대 | 균열(0.3mm미만) | 0.2 | 1.5 | | 1.50 | m | 1 | |
| 4 | 24상 | 교대 | 균열(0.3mm미만) | 0.1 | 1.0 | | 1.00 | m | 1 | |
| 5 | 24상 | 교대 | 균열(0.3mm미만) | 0.2 | 1.5 | | 1.50 | m | 1 | |

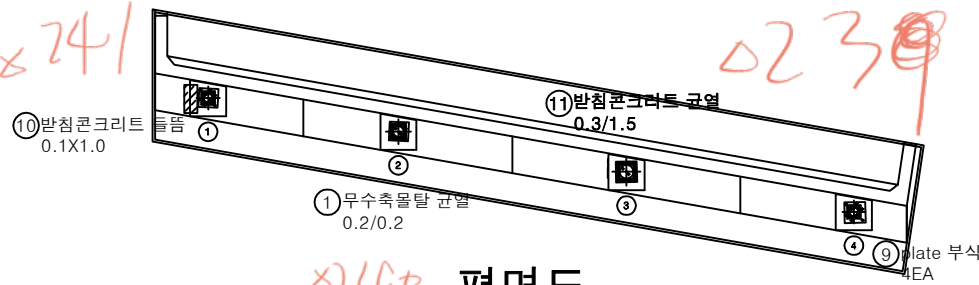
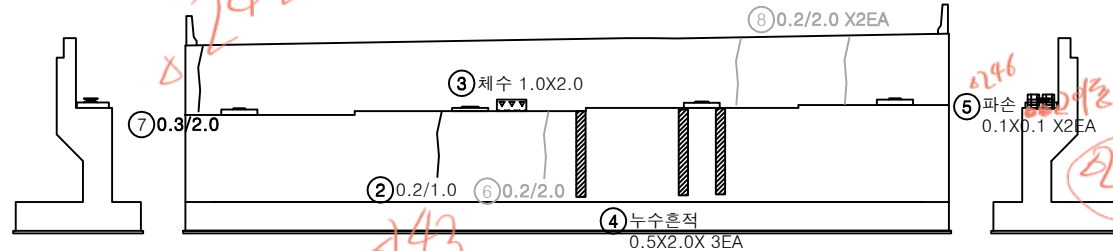
| 번호 | 구분 | 부재 | 손상내용 | 손상현황 | | | | | | 비고 |
|---|---|---|---|---|---|---|---|---|---|---|
| 1 | 19하 | 교량받침 | 무수축물탈 균열 | 0.2 | 0.2 | | 0.20 | m | 1 | |
| 2 | 19하 | 교대 | 균열(0.3mm미만) | 0.2 | 1.0 | | 1.00 | m | 1 | |
| 4 | 19하 | 교대 | 누수흔적 | | 0.5 | 2.0 | 3.00 | m <sup>2</sup> | 3 | |
| 6 | 21하 | 교대 | 균열(0.3mm미만) | 0.2 | 2.0 | | 2.00 | m | 1 | 22'상 보수 |
| 7 | 21하 | 교대 | 균열(0.3mm이상) | 0.3 | 2.0 | | 2.00 | m | 1 | |
| 8 | 21하 | 교대 | 균열(0.3mm미만) | 0.2 | 2.0 | | 4.00 | m | 2 | 22'상 보수 |
| 9 | 23하 | 교량받침 | plate 부식 | | | | 4.00 | EA | 4 | |
| 11 | 24상 | 교량받침 | 발침콘크리트 균열 | 0.3 | 1.5 | | 1.50 | m | 1 | |

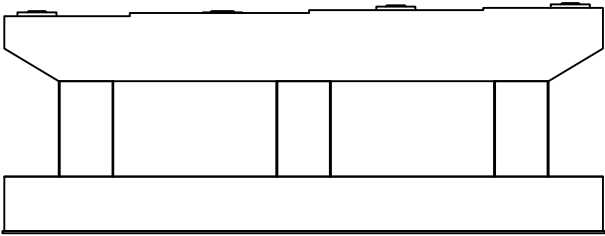
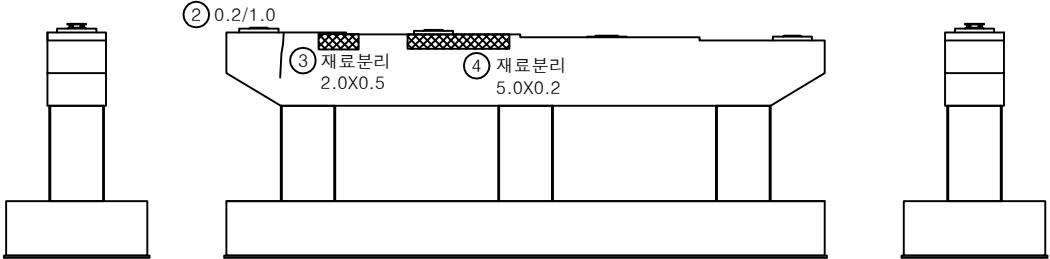
32

| 번호 | 구분 | 부재 | 손상내용 | 손상현황 | | | | | | 비고 |
|---|---|---|---|---|---|---|---|---|---|---|
| 1 | 19하 | 교량받침 | 무수축물탈 균열 | 0.2 | 0.2 | | 0.40 | m | 2 | 20'형 보수 |
| 2 | 19하 | 교각 | 균열(0.3mm미만) | 0.2 | 1.0 | | 1.00 | m | 1 | |

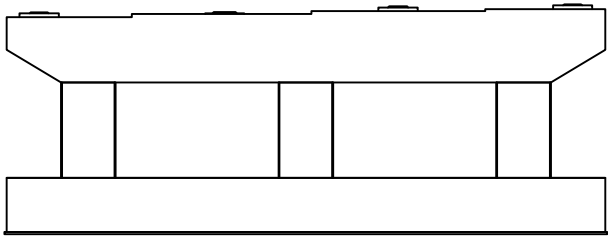
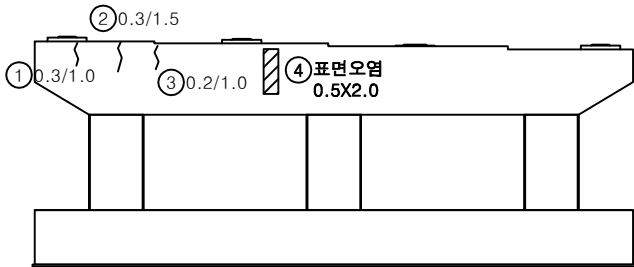
| 도면번호 | 33 |

| 번호 | 구분 | 부재 | 손상내용 | 손상현황 | | | | | 비 고 |
|---|---|---|---|---|---|---|---|---|---|
| 1 | 23상 | 교각 | 균열(0.3mm이상) | 0.3 | 1.0 | | 1.00 | m | 1 |
| 2 | 23상 | 교각 | 균열(0.3mm이상) | 0.3 | 1.5 | | 1.50 | m | 1 |
| 3 | 23상 | 교각 | 균열(0.3mm미만) | 0.2 | 1.0 | | 1.00 | m | 1 |
