상주영천고속도로 2024~2025년 시설물 안전점검 용역  
(2024년 하반기 정기안전점검)

# 외 관 조 사 망 도

낙동JCT교

2024.11

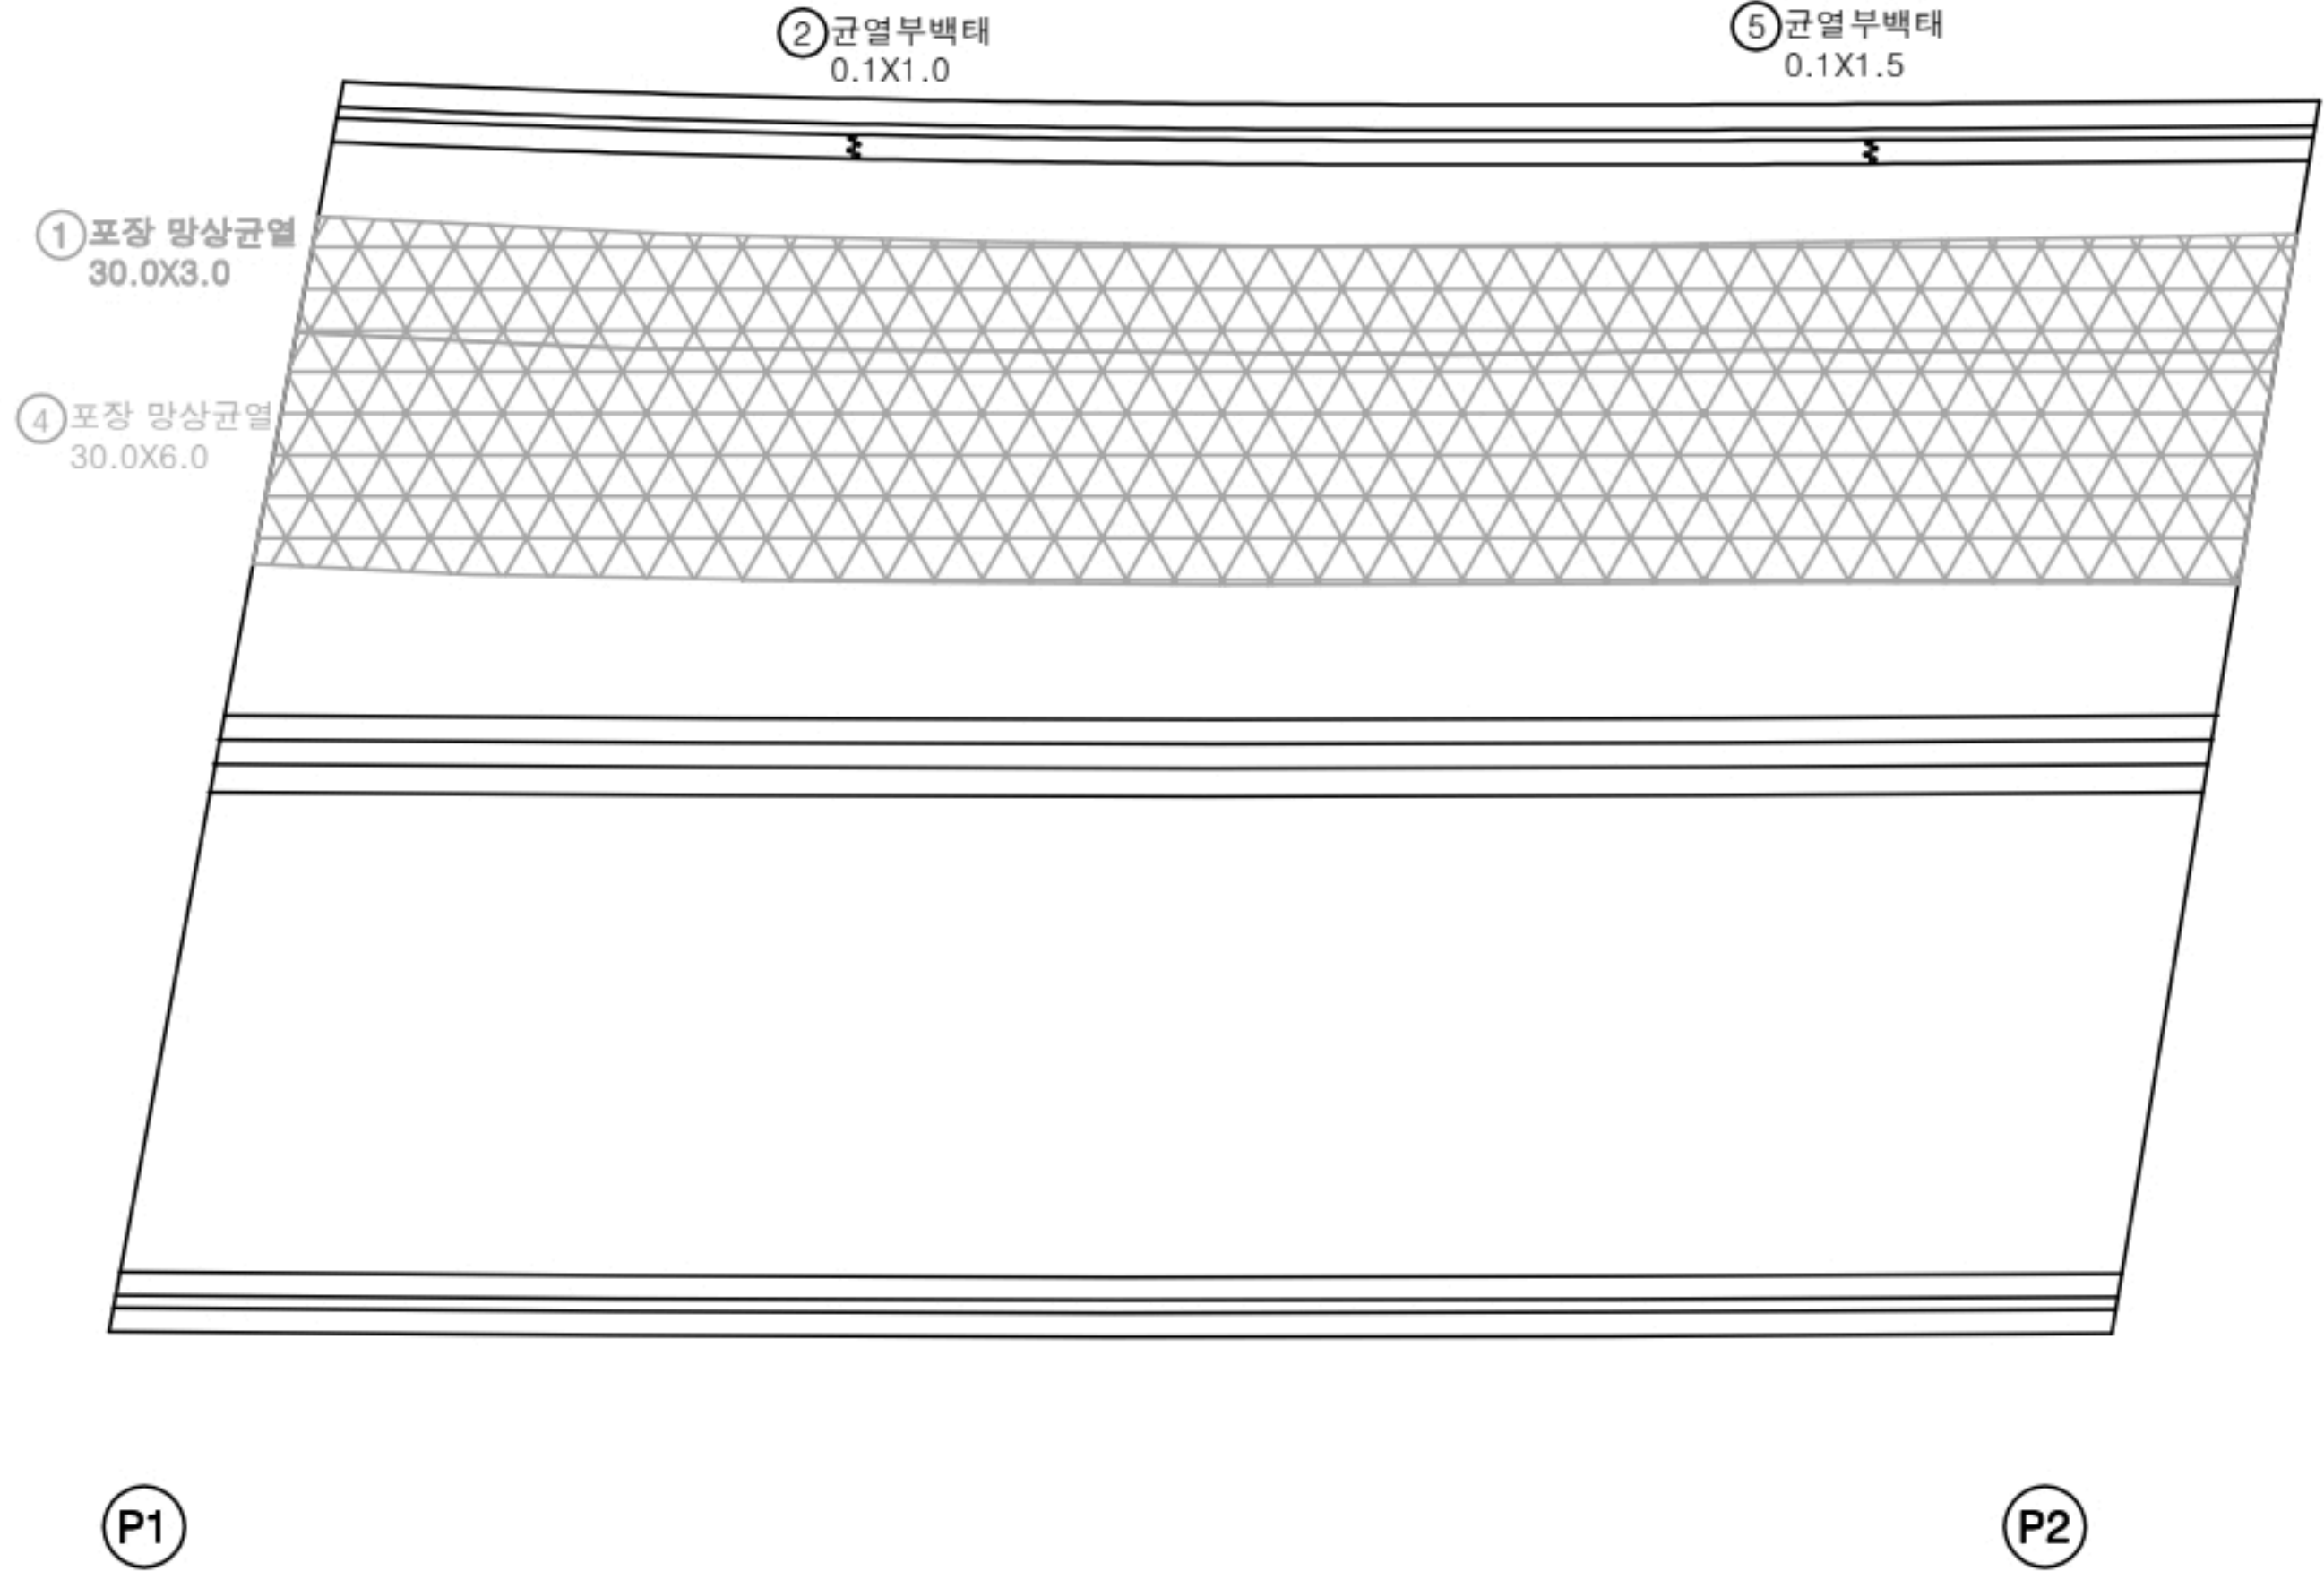
| 번호 | 구분 | 부재 | 손상내용 | 손상현황 | | | | | | 비고 |
|---|---|---|---|---|---|---|---|---|---|---|
| 1 | 19하 | 교면포장 | 포장 망상균열 | | 30.0 | 3.0 | 90.00 | m <sup>2</sup> | 1 | 21'상 보수 |
| 2 | 19하 | 방호벽 | 균열부백태 | | 0.1 | 1.0 | 0.10 | m <sup>2</sup> | 1 | |
| 3 | 19하 | 방호벽 | 균열부백태 | | 0.1 | 1.5 | 0.15 | m <sup>2</sup> | 1 | |
| 4 | 20상 | 교면포장 | 포장 망상균열 | | 30.0 | 6.0 | 180.00 | m <sup>2</sup> | 1 | 21'상 보수 |

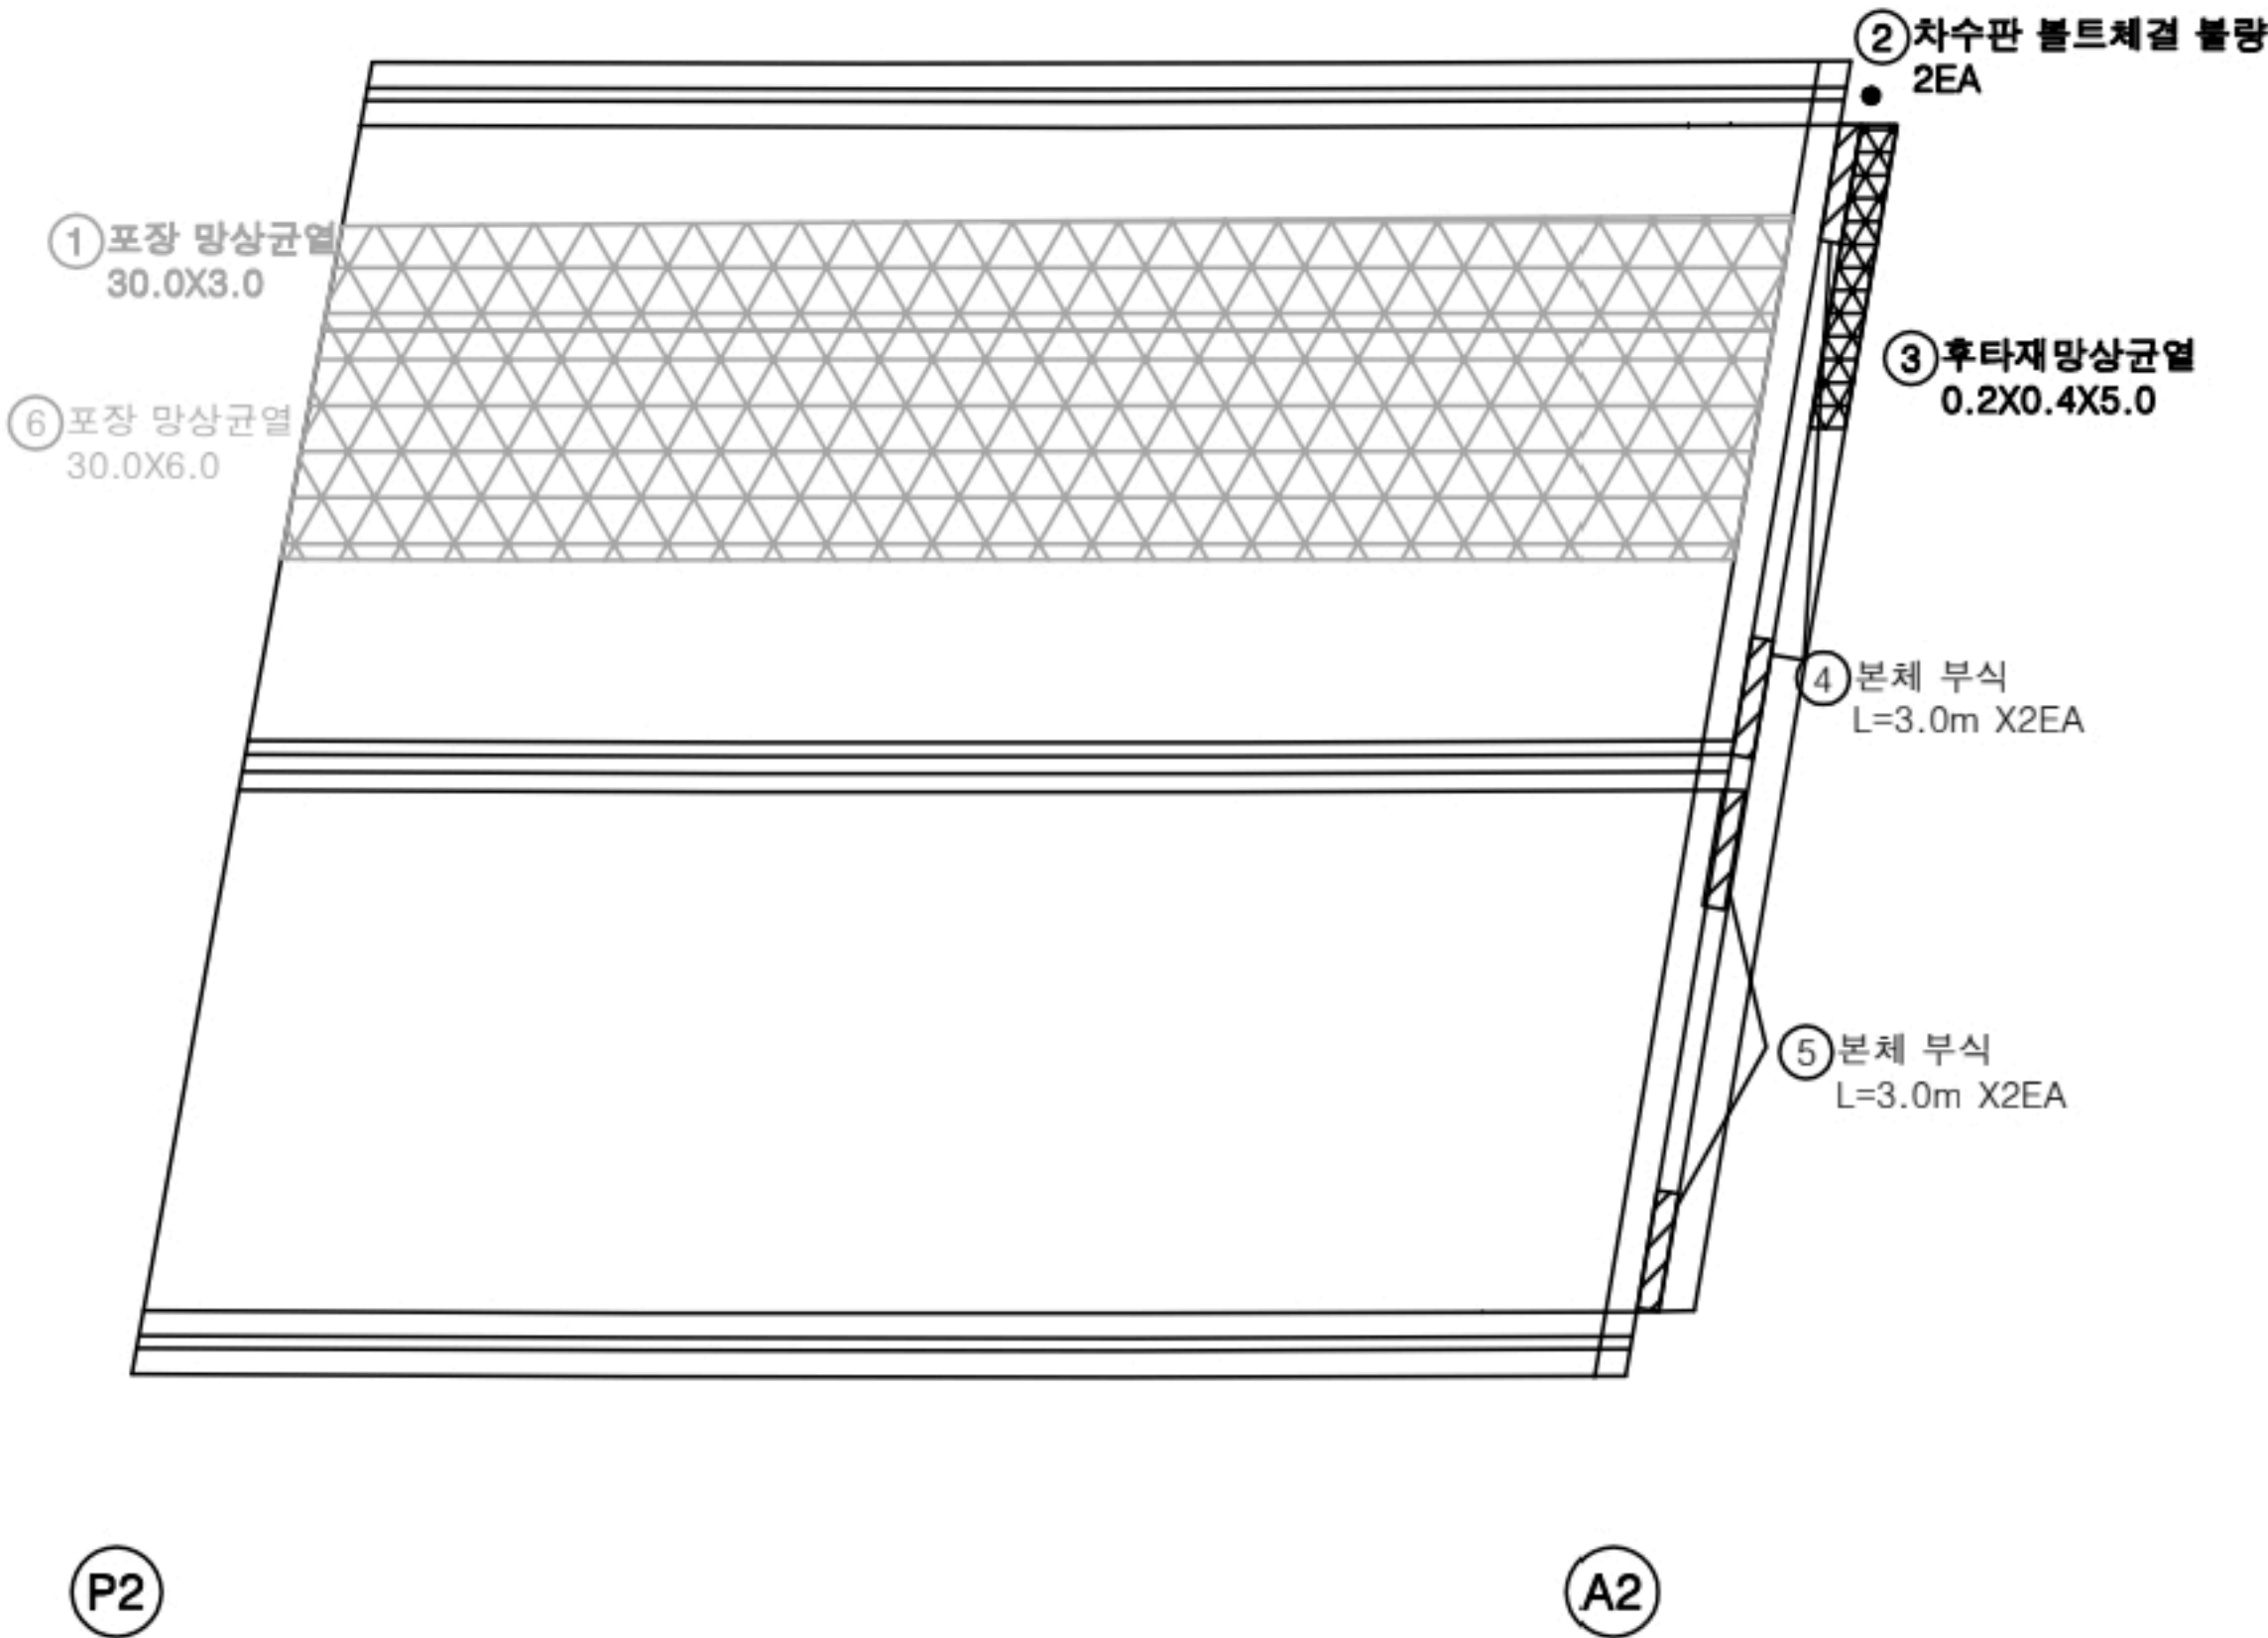
| 번호 | 구분 | 부재 | 손상내용 | 손상현황 | | | | | | 비 고 |
|---|---|---|---|---|---|---|---|---|---|---|
| 1 | 19하 | 교면포장 | 포장 망상균열 | | 30.0 | 3.0 | 90.00 | m <sup>2</sup> | 1 | 21'상 보수 |
| 2 | 19하 | 신축이음 | 차수판 볼트 체결 불량 | | | | 2.00 | EA | 2 | |
| 3 | 19하 | 신축이음 | 후타재 망상균열 | 0.2 | 0.4 | 5.0 | 2.00 | m <sup>2</sup> | 1 | |
| 4 | 19하 | 신축이음 | 본체 부식 | | 3.0 | | 6.00 | m | 2 | |
| 5 | 19하 | 신축이음 | 본체 부식 | | 3.0 | | 6.00 | m | 2 | |
| 6 | 20상 | 교면포장 | 포장 망상균열 | | 30.0 | 6.0 | 180.00 | m <sup>2</sup> | 1 | 21'상 보수 |

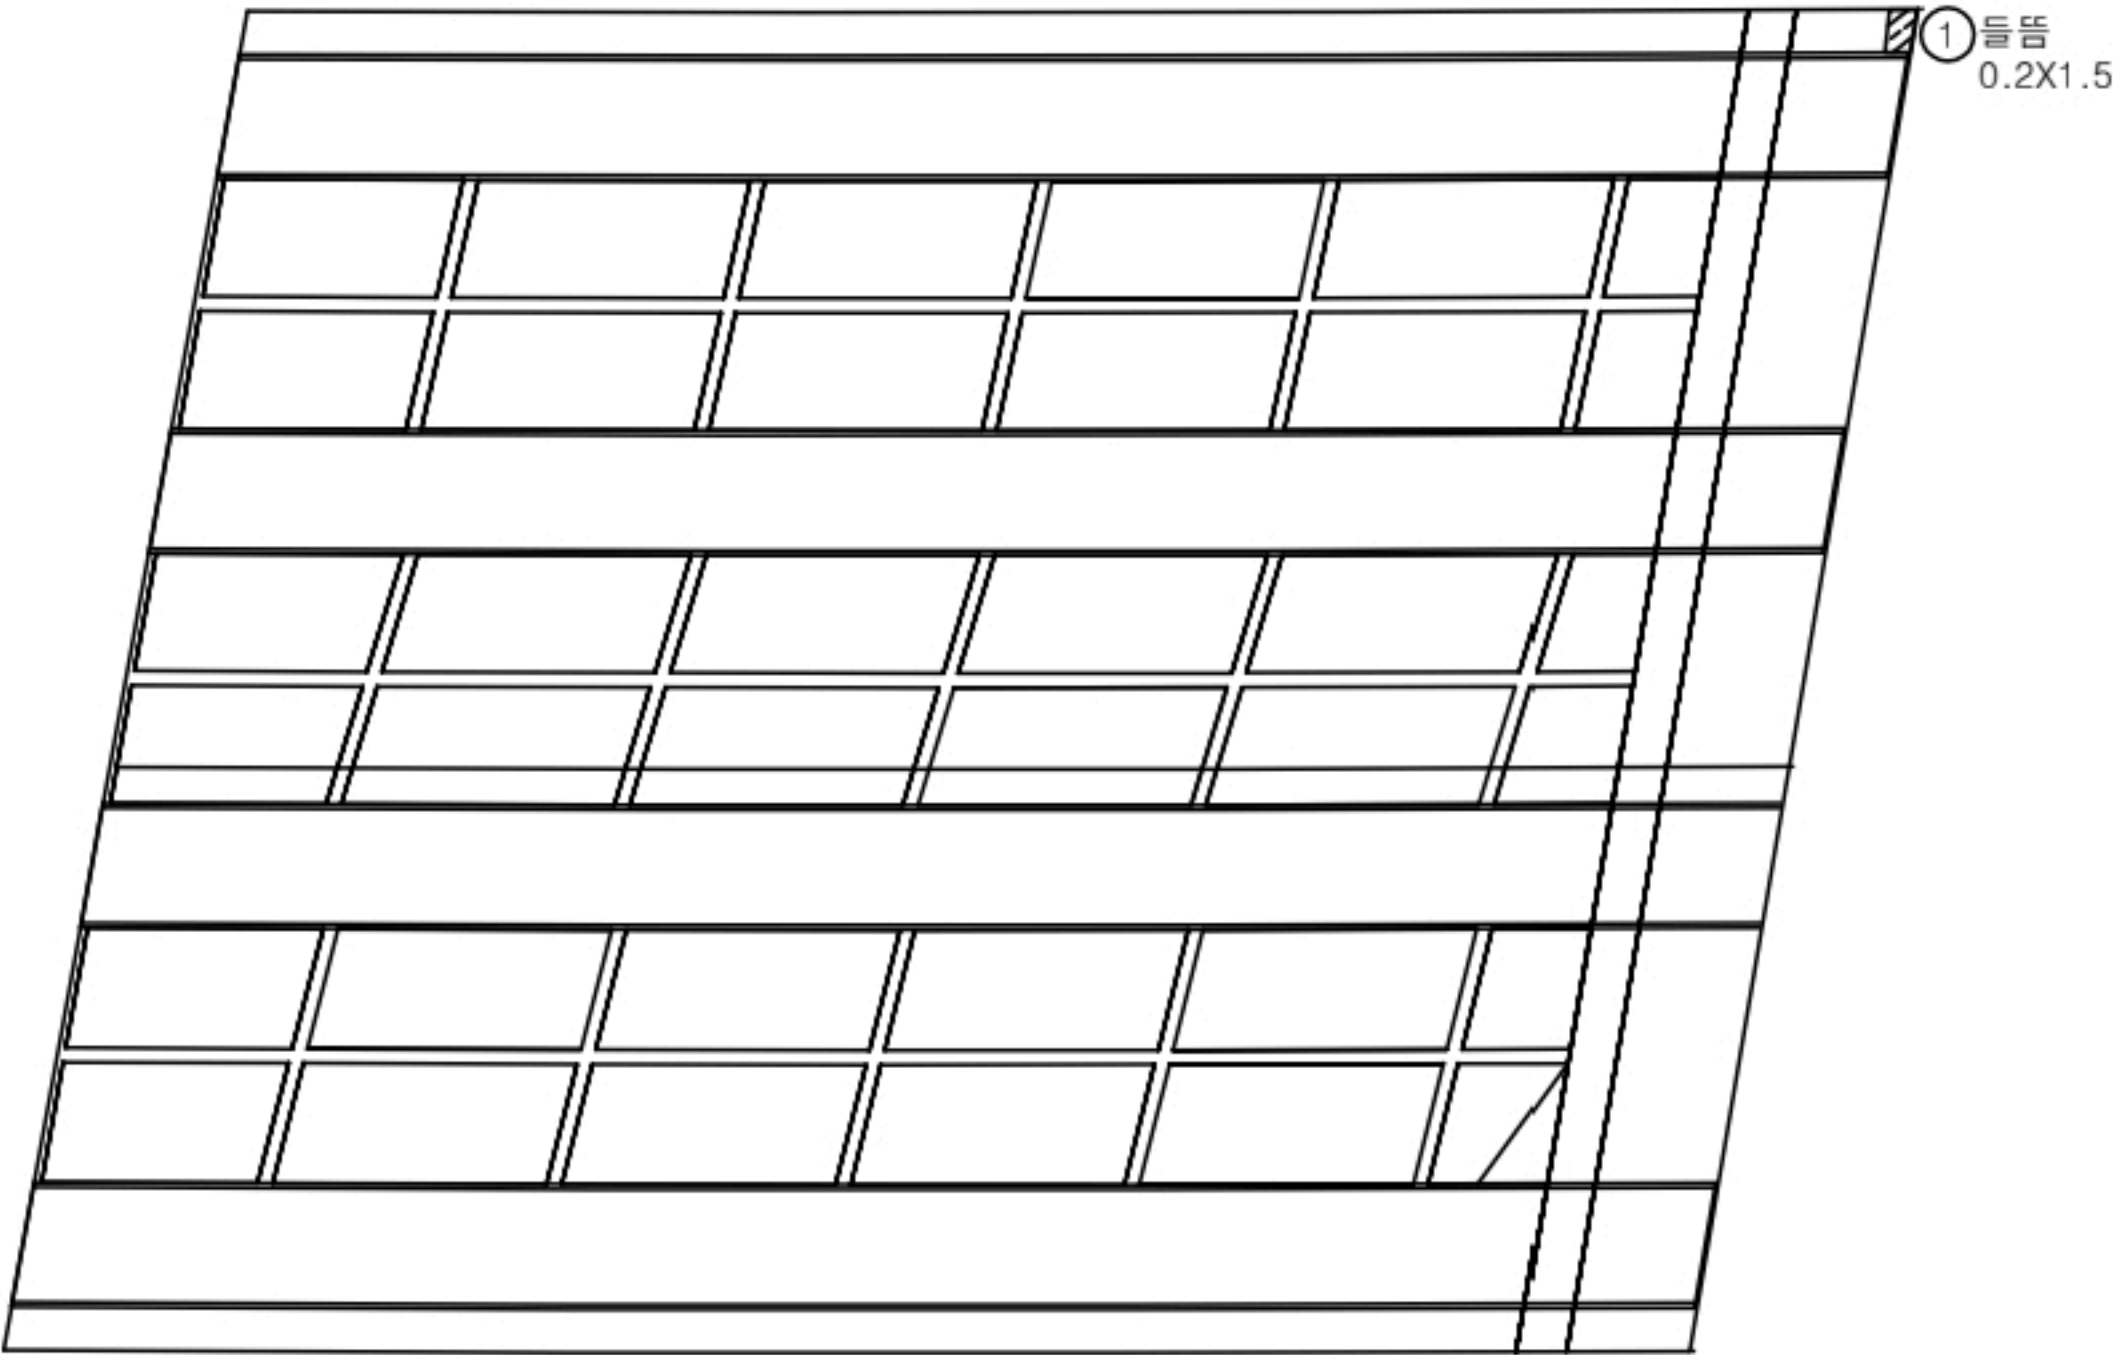
| 번호 | 구분 | 부재 | 손상내용 | 손상현황 | | | | | 비 고 |
|---|---|---|---|---|---|---|---|---|---|
| 1 | 24상 | 바닥판 | 들뜸 | | 0.2 | 1.5 | 0.30 | ㎡ | 1 |

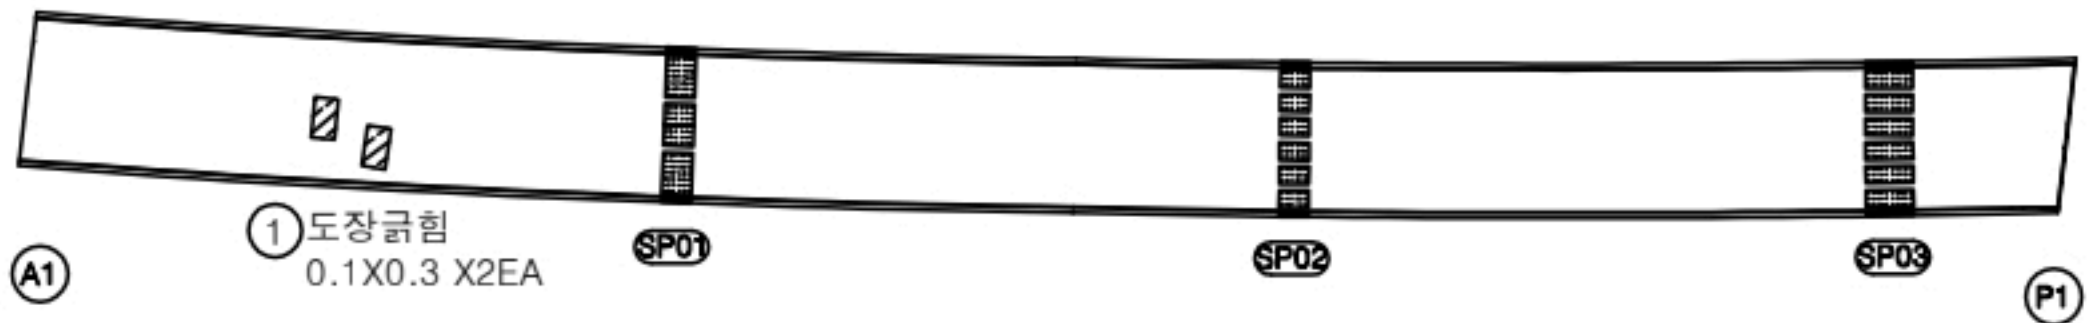
| 번호 | 구분 | 부재 | 손상내용 | 손상현황 | | | | | | 비 고 |
|---|---|---|---|---|---|---|---|---|---|---|
| 1 | 23하 | 거더외부 | 도장균열 | | 0.1 | 0.3 | 0.06 | ㎡ | 2 | |

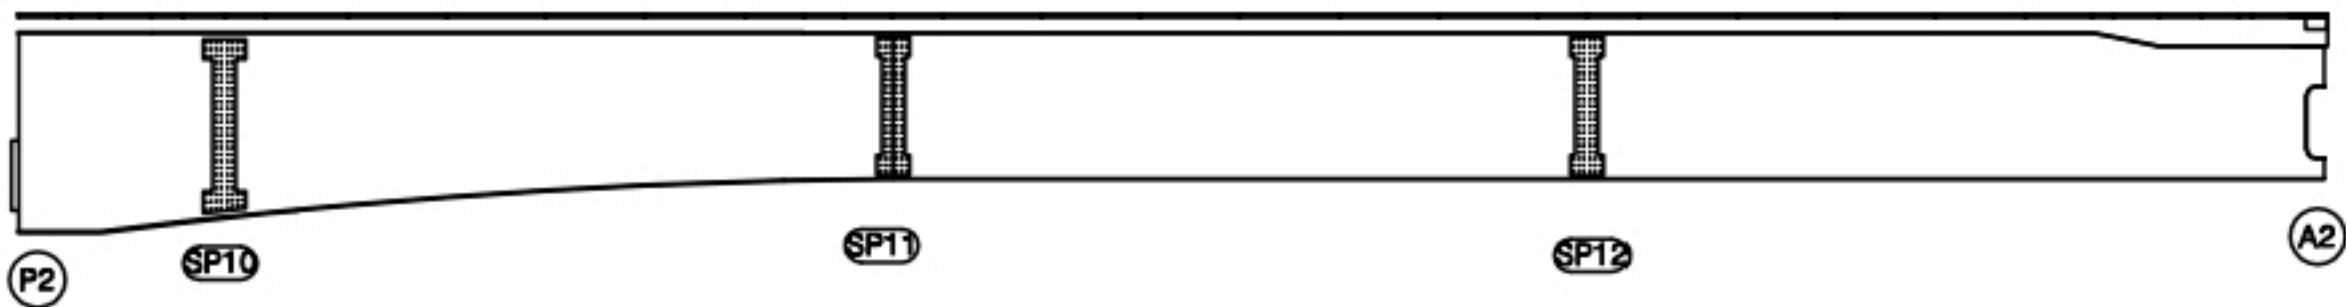
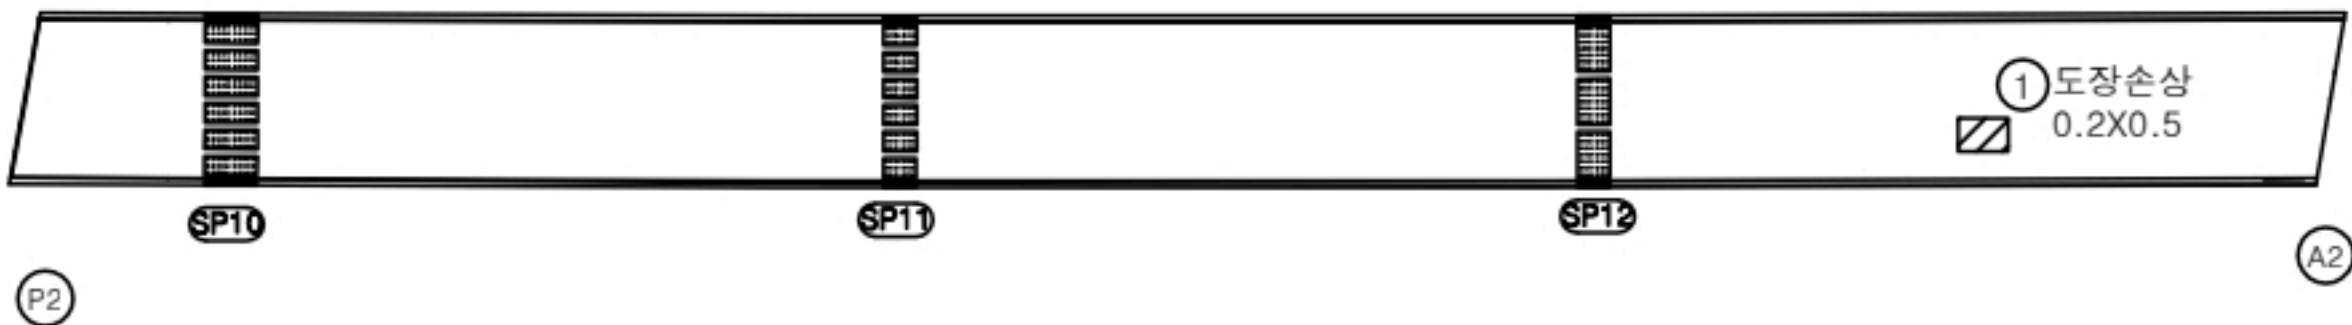
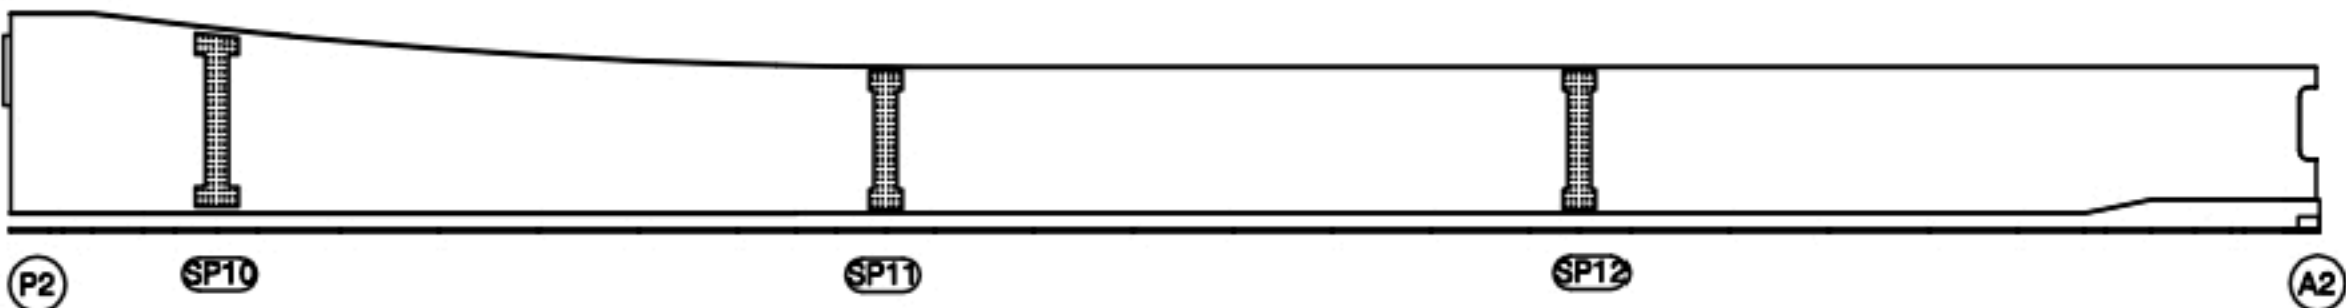
| 번호 | 구분 | 부재 | 손상내용 | 손상현황 | | | | | | 비 고 |
|---|---|---|---|---|---|---|---|---|---|---|
| 1 | 19하 | 거더외부 | 도장손상 | | 0.2 | 0.5 | 0.10 | ㎡ | 1 | |

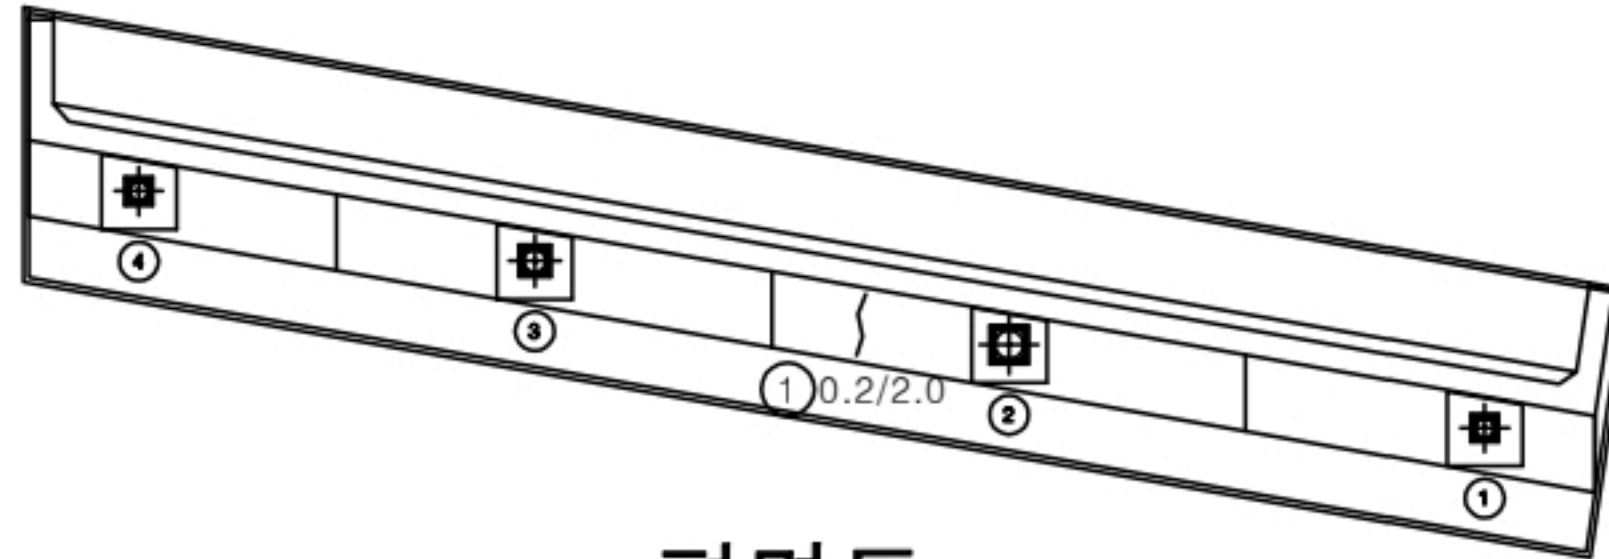
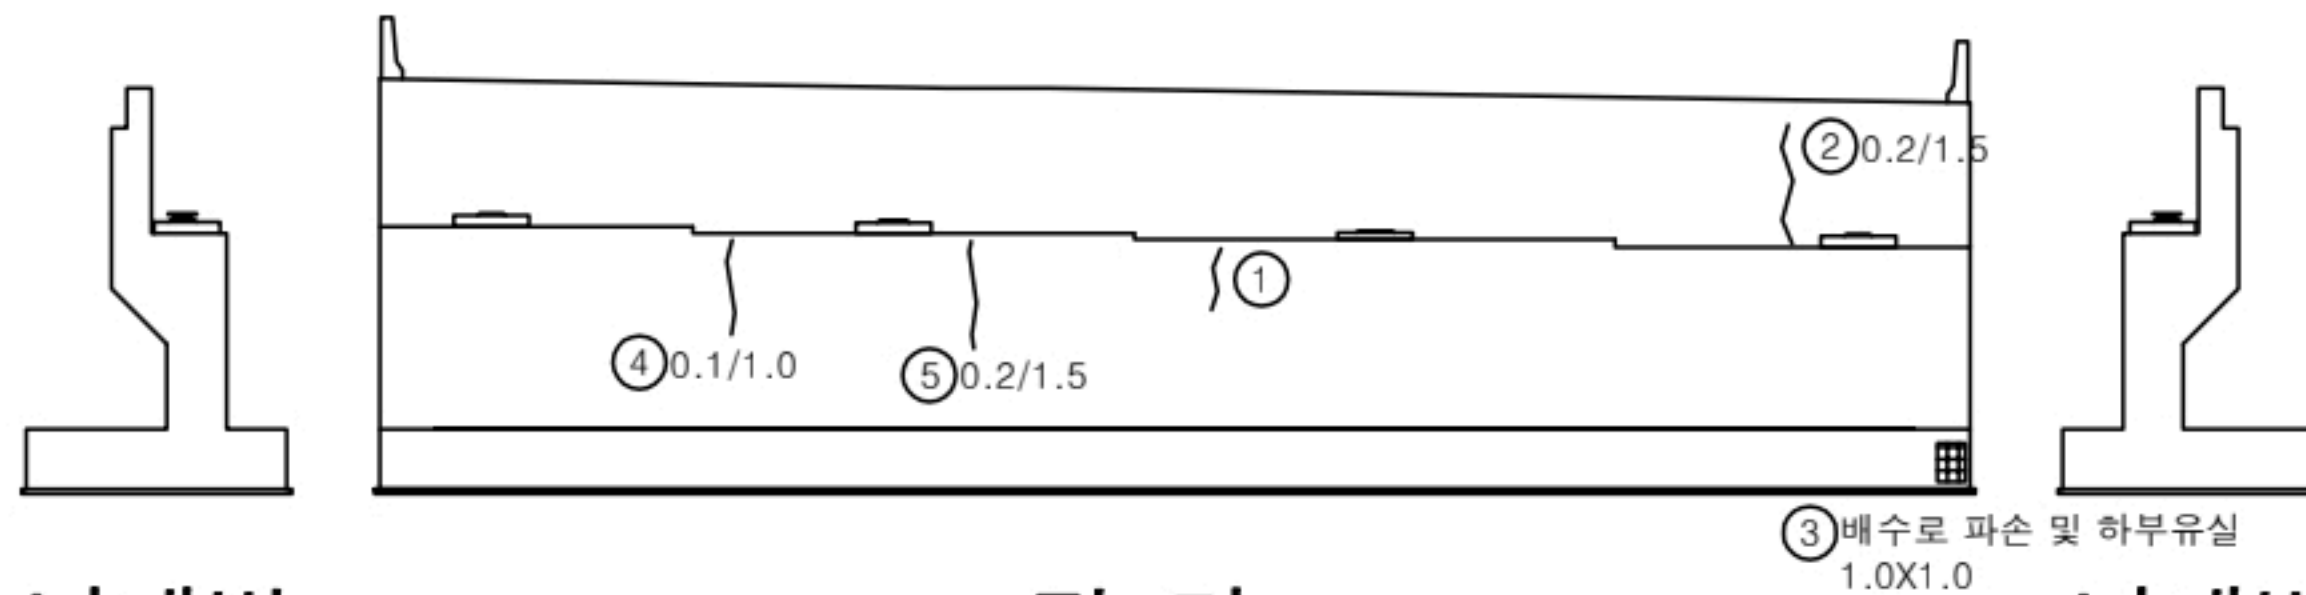
| 번호 | 구분 | 부재 | 손상내용 | 손상현황 | | | | | | 비 고 |
|---|---|---|---|---|---|---|---|---|---|---|
| 1 | 23상 | 교대 | 균열(0.3mm미만) | 0.2 | 2.0 | | 2.00 | m | 1 | |
| 2 | 23상 | 교대 | 균열(0.3mm미만) | 0.2 | 1.5 | | 1.50 | m | 1 | |
| 4 | 24상 | 교대 | 균열(0.3mm미만) | 0.1 | 1.0 | | 1.00 | m | 1 | |
| 5 | 24상 | 교대 | 균열(0.3mm미만) | 0.2 | 1.5 | | 1.50 | m | 1 | |

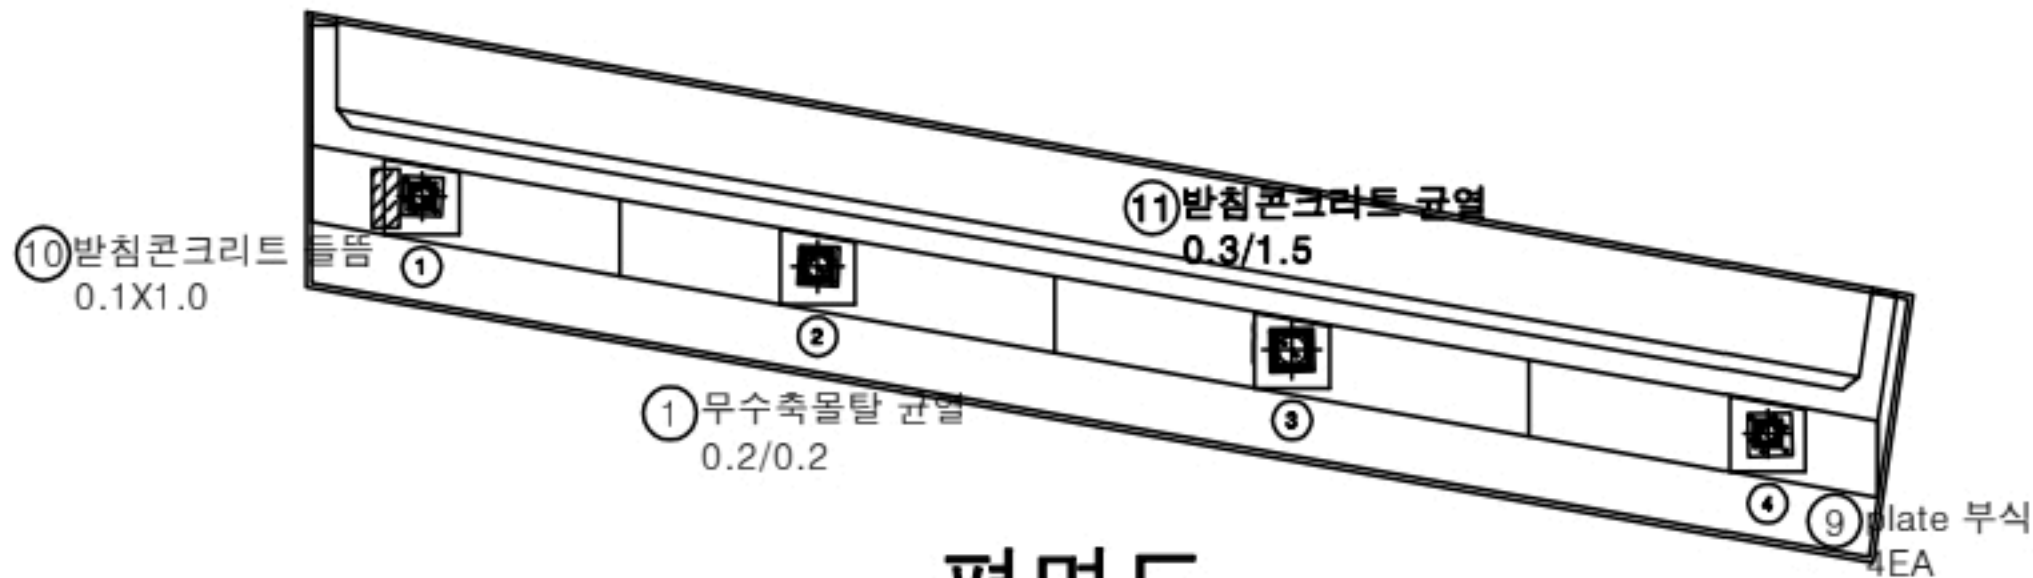
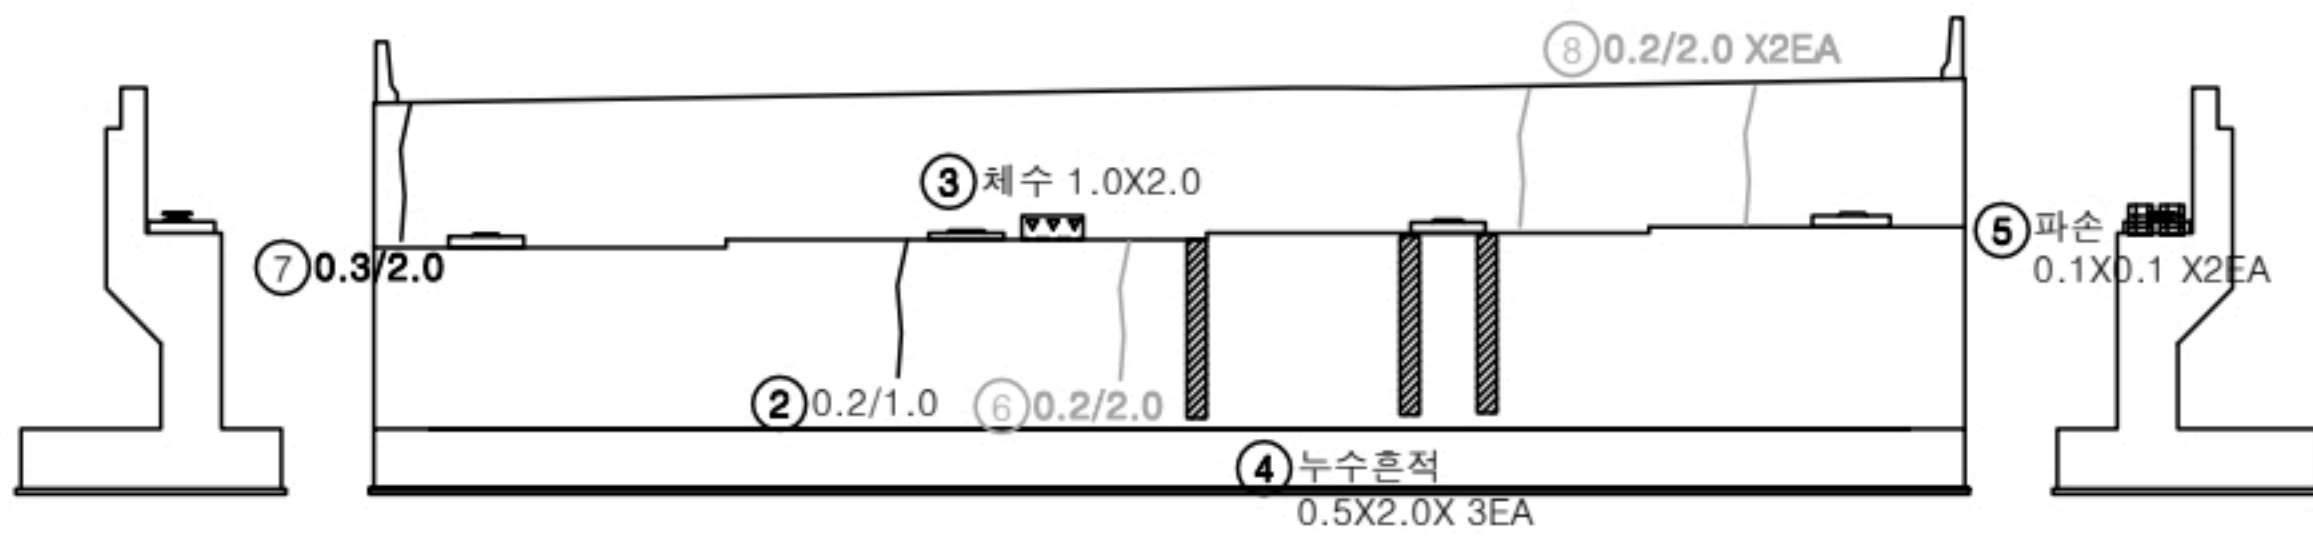
| 번호 | 구분 | 부재 | 손상내용 | 손상현황 | | | | | | 비고 |
|---|---|---|---|---|---|---|---|---|---|---|
| 1 | 19하 | 교량받침 | 무수축물탈 균열 | 0.2 | 0.2 | | 0.20 | m | 1 | |
| 2 | 19하 | 교대 | 균열(0.3mm미만) | 0.2 | 1.0 | | 1.00 | m | 1 | |
| 4 | 19하 | 교대 | 누수흔적 | | 0.5 | 2.0 | 3.00 | m <sup>2</sup> | 3 | |
| 6 | 21하 | 교대 | 균열(0.3mm미만) | 0.2 | 2.0 | | 2.00 | m | 1 | 22'상 보수 |
| 7 | 21하 | 교대 | 균열(0.3mm이상) | 0.3 | 2.0 | | 2.00 | m | 1 | |
| 8 | 21하 | 교대 | 균열(0.3mm미만) | 0.2 | 2.0 | | 4.00 | m | 2 | 22'상 보수 |
| 9 | 23하 | 교량받침 | plate 부식 | | | | 4.00 | EA | 4 | |
| 11 | 24상 | 교량받침 | 받침콘크리트 균열 | 0.3 | 1.5 | | 1.50 | m | 1 | |
