상주영천고속도로 2024~2025년 시설물 안전점검 용역  
(2024년 상반기 정기안전점검)

# 외 관 조 사 망 도

낙동JCT교

2024.06

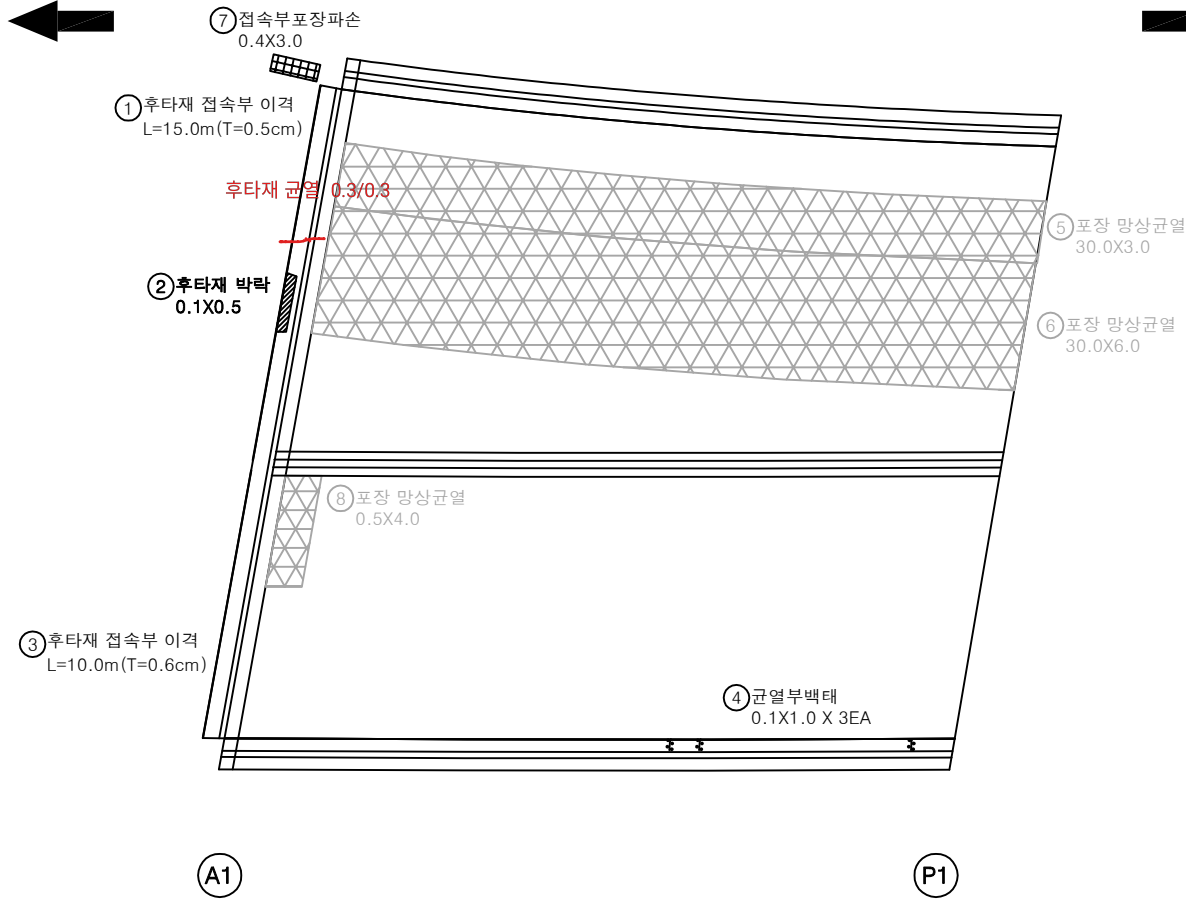
| 도 면 번 호 | 01 |

| 번호 | 구분 | 부재 | 손상내용 | 손상현황 | | | | | | 비 고 |
|---|---|---|---|---|---|---|---|---|---|---|
| 1 | 19하 | 교면포장 | 후타재 접속부 이격 | | 15.0 | | 15.00 | m | 1 | (T=0.5cm) |
| 2 | 19하 | 신속이음 | 후타재 박락 | | 0.1 | 0.5 | 0.05 | m <sup>2</sup> | 1 | |
| 3 | 19하 | 교면포장 | 후타재 접속부 이격 | | 10.0 | | 10.00 | m | 1 | (T=0.6cm) |
| 4 | 19하 | 방호벽 | 균열부백태 | | 0.1 | 1.0 | 0.30 | m <sup>2</sup> | 3 | |
| 5 | 19하 | 교면포장 | 포장 망상균열 | | 30.0 | 3.0 | 90.00 | m <sup>2</sup> | 1 | 21'상 보수 |
| 6 | 20상 | 교면포장 | 포장 망상균열 | | 30.0 | 6.0 | 180.00 | m <sup>2</sup> | 1 | 21'상 보수 |
| 7 | 20상 | 교면포장 | 접속부 포장파손 | | 0.4 | 3.0 | 1.20 | m <sup>2</sup> | 1 | |
| 8 | 20상 | 교면포장 | 포장 망상균열 | | 0.5 | 4.0 | 2.00 | m <sup>2</sup> | 1 | 21'상 보수 |

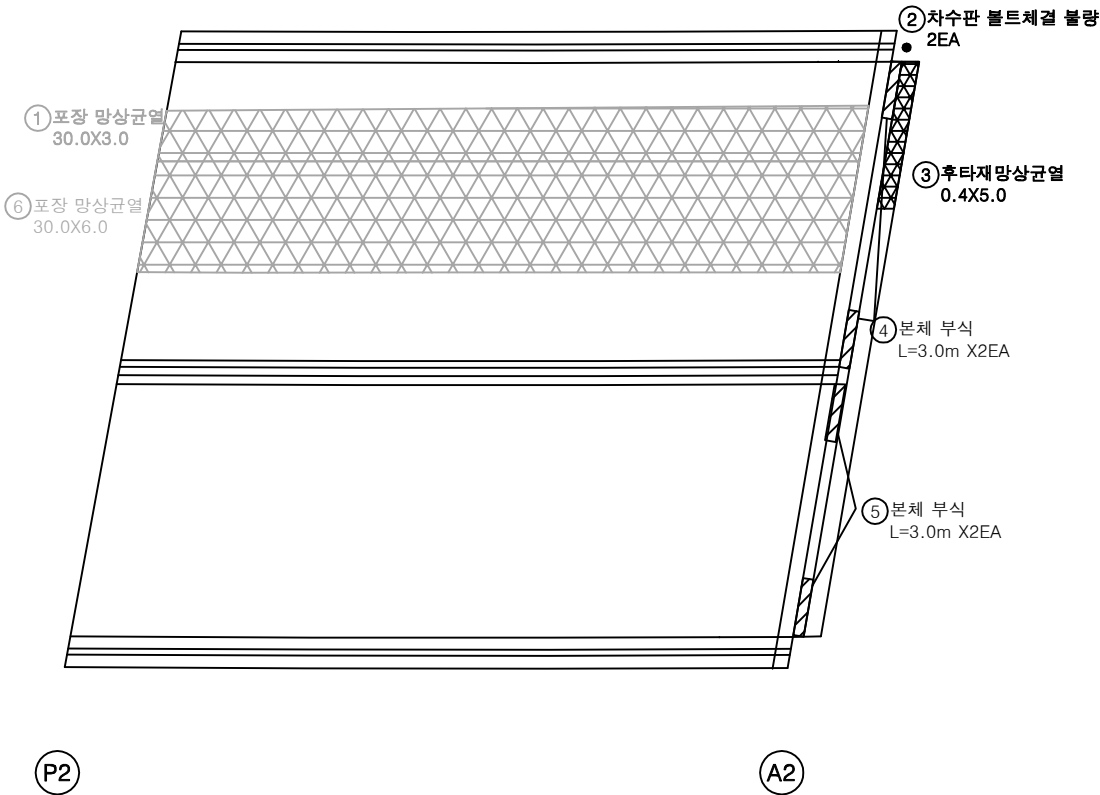
| 도 면 번 호 | 03 |

| 번호 | 구분 | 부재 | 손상내용 | 손상현황 | | | | | | 비 고 |
|---|---|---|---|---|---|---|---|---|---|---|
| 1 | 19하 교면포장 | | 포장 망상균열 | | 30.0 | 3.0 | 90.00 | m <sup>2</sup> | 1 | 21'설 보수 |
| 2 | 19하 신축이음 | | 차수판 볼트체결 불량 | | | | 2.00 | EA | 2 | |
| 3 | 19하 신축이음 | | 후타재 망상균열 | | 0.4 | 5.0 | 2.00 | m <sup>2</sup> | 1 | |
| 4 | 19하 신축이음 | | 본체 부식 | | 3.0 | | 6.00 | m | 2 | |
| 5 | 19하 신축이음 | | 본체 부식 | | 3.0 | | 6.00 | m | 2 | |
| 6 | 20상 교면포장 | | 포장 망상균열 | | 30.0 | 6.0 | 180.00 | m <sup>2</sup> | 1 | 21'설 보수 |

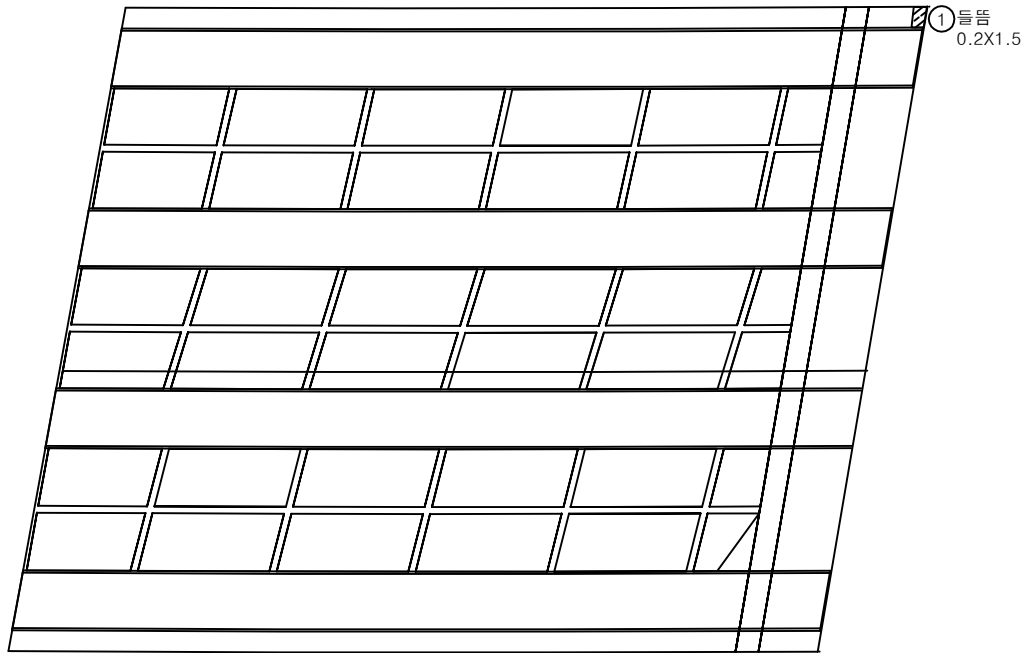
| 번호 | 구분 | 부재 | 손상내용 | 손상현황 | | | | | | 비고 |
|---|---|---|---|---|---|---|---|---|---|---|
| 1 | 24상 | 바닥판 | 들뜸 | | 0.2 | 1.5 | 0.30 | m <sup>2</sup> | 1 | |

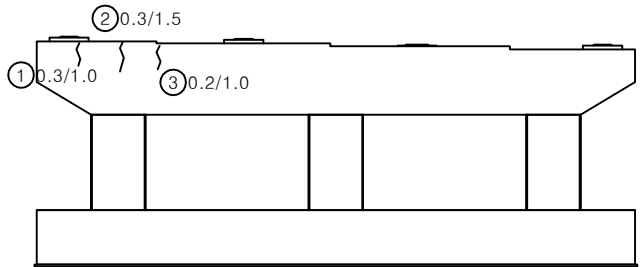
| 번호 | 구분 | 부재 | 손상내용 | 손상현황 | | | | | | 비고 |
|---|---|---|---|---|---|---|---|---|---|---|
| 1 | 23상 | 교각 | 균열(0.3mm이상) | 0.3 | 1.0 | | 1.00 | m | 1 | |
| 2 | 23상 | 교각 | 균열(0.3mm이상) | 0.3 | 1.5 | | 1.50 | m | 1 | |
| 3 | 23상 | 교각 | 균열(0.3mm미만) | 0.2 | 1.0 | | 1.00 | m | 1 | |
