상주영천고속도로 2024~2025년 시설물 안전점검 용역  
(2024년 하반기 정기안전점검)

# 외 관 조 사 망 도

상촌교

2024.11

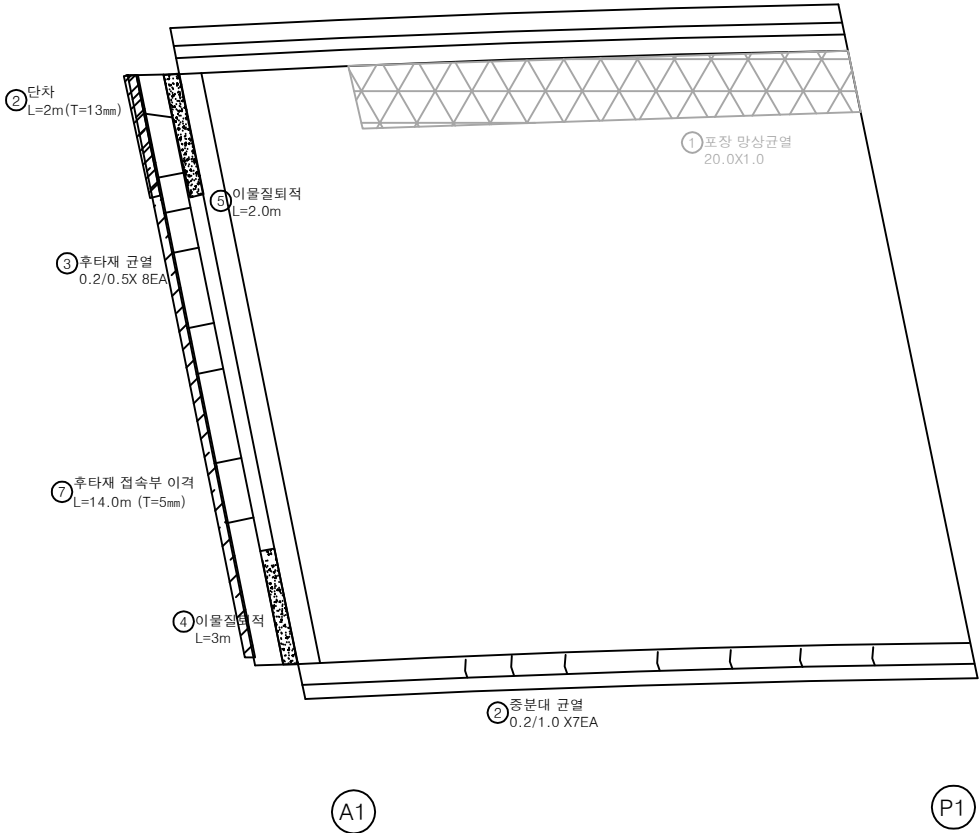
| 번호 | 구분 | 부재 | 손상내용 | 손상현황 | | | | | | 비 고 |
|---|---|---|---|---|---|---|---|---|---|---|
| 1 | 19하 | 교면포장 | 포장 망상균열 | | 20.0 | 1.0 | 20.00 | m <sup>2</sup> | 1 | 21'상 보수 |
| 2 | 19하 | 신속이음 | 본체 단차 | | 2.0 | | 2.00 | m | 1 | (T=13.0mm) |
| 3 | 19하 | 신속이음 | 후타재 균열 | 0.2 | 0.5 | | 4.00 | m | 8 | |
| 4 | 19하 | 신속이음 | 이물질퇴적 | | 3.0 | | 3.00 | m | 1 | |
| 5 | 21하 | 신속이음 | 이물질퇴적 | | 2.0 | | 2.00 | m | 1 | |
| 6 | 23하 | 중분대 | 중분대 균열 | 0.2 | 1.0 | | 7.00 | m | 7 | |
| 7 | 23하 | 교면포장 | 후타재 접속부 이격 | | 14.0 | | 14.00 | m | 1 | (T=5.0mm) |

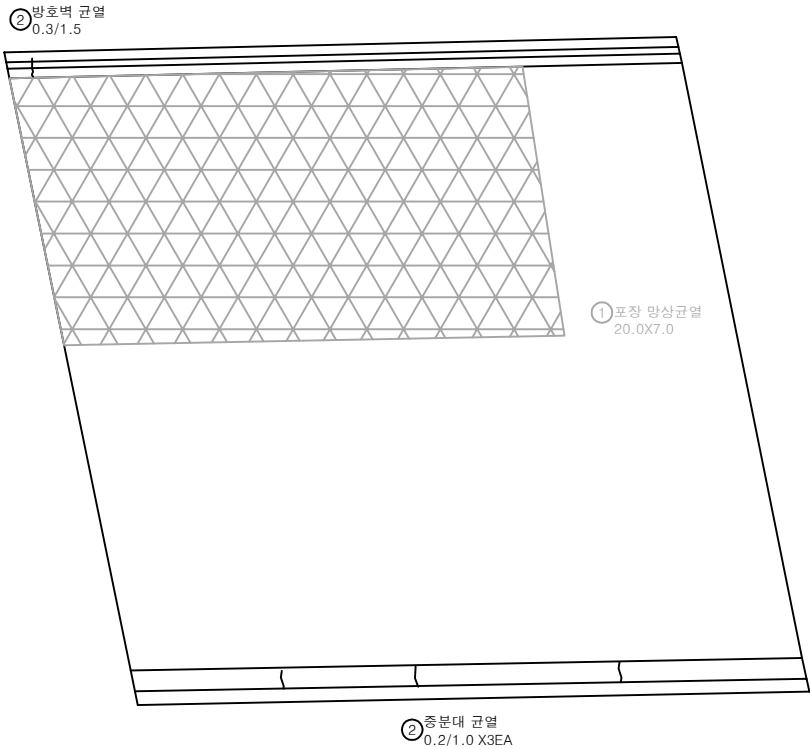
| 번호 | 구분 | 부재 | 손상내용 | 손상현황 | | | | | | 비 고 |
|---|---|---|---|---|---|---|---|---|---|---|
| 1 | 19하 | 교면포장 | 포장 망상균열 | | 20.0 | 7.0 | 140.00 | m <sup>2</sup> | 1 | 21'상 보수 |
| 2 | 21하 | 방호벽 | 방호벽 균열 | 0.3 | 1.5 | | 1.50 | m | 1 | |
| 3 | 23하 | 중분대 | 중분대 균열 | 0.2 | 1.0 | | 3.00 | m | 3 | |

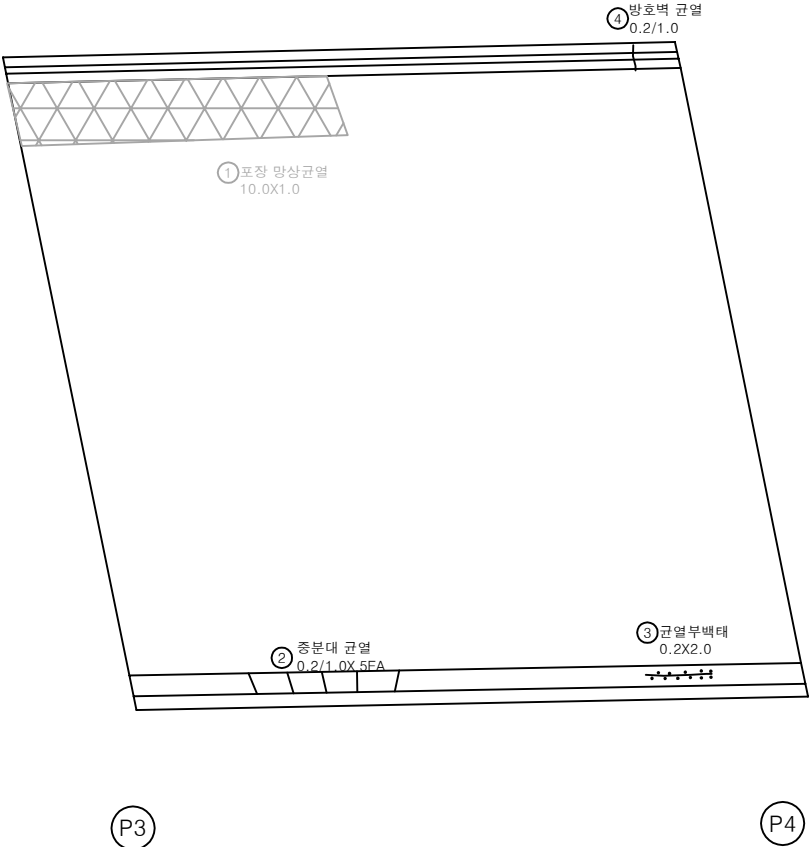
| 번호 | 구분 | 부재 | 손상내용 | 손상현황 | | | | | | 비 고 |
|---|---|---|---|---|---|---|---|---|---|---|
| 1 | 19하 | 교면포장 | 포장 망상균열 | | 10.0 | 1.0 | 10.00 | m <sup>2</sup> | 1 | 21'상 보수 |
| 2 | 19하 | 중분대 | 중분대 균열 | 0.2 | 1.0 | | 5.00 | m | 5 | |
| 3 | 19하 | 중분대 | 균열부백태 | | 0.2 | 2.0 | 0.40 | m <sup>2</sup> | 1 | |
| 4 | 23하 | 방호벽 | 방호벽 균열 | 0.2 | 1.0 | | 1.00 | m | 1 | |

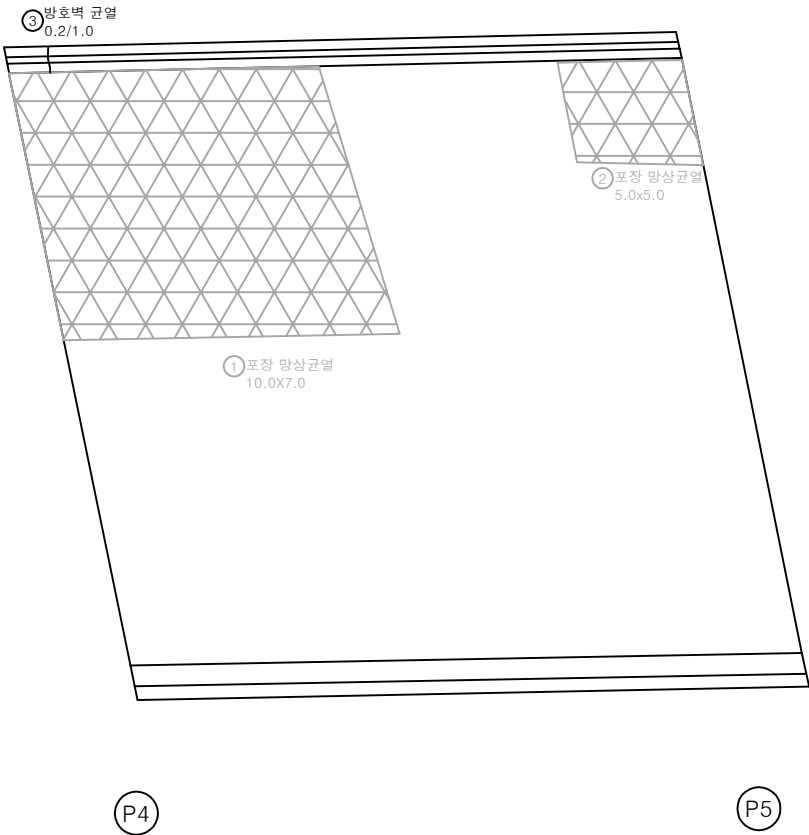
| 번호 | 구분 | 부재 | 손상내용 | 손상현황 | | | | | | 비 고 |
|---|---|---|---|---|---|---|---|---|---|---|
| 1 | 19하 | 교면포장 | 포장 망상균열 | | 10.0 | 7.0 | 70.00 | m <sup>2</sup> | 1 | 21'상 보수 |
| 2 | 19하 | 교면포장 | 포장 망상균열 | | 5.0 | 5.0 | 25.00 | m <sup>2</sup> | 1 | 21'상 보수 |
| 3 | 23하 | 방호벽 | 방호벽 균열 | 0.2 | 1.0 | | 1.00 | m | 1 | |

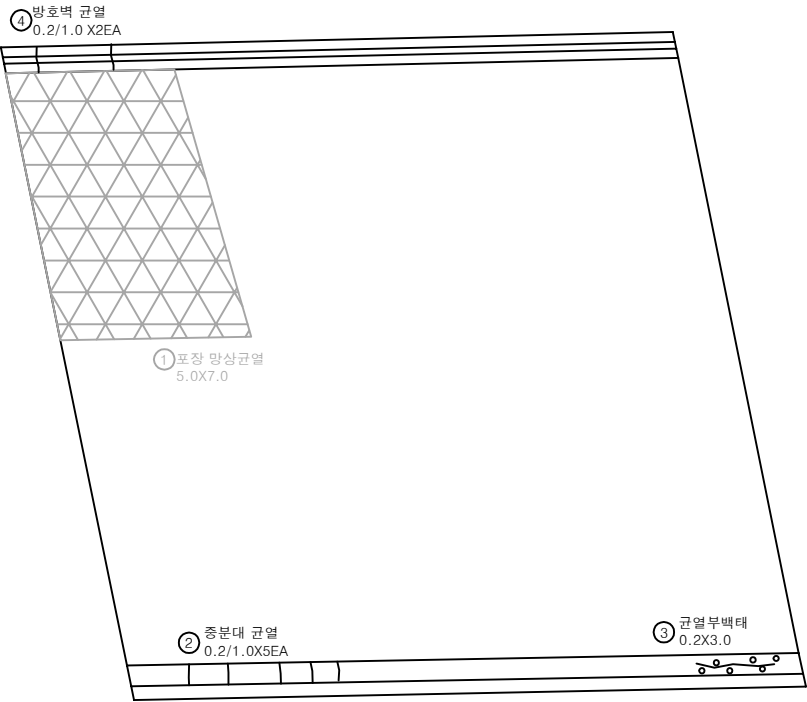
| 번호 | 구분 | 부재 | 손상내용 | 손상현황 | | | | | | 비 고 |
|---|---|---|---|---|---|---|---|---|---|---|
| 1 | 19하 | 교면포장 | 포장 망상균열 | | 5.0 | 7.0 | 35.00 | ㎡ | 1 | 21'상 보수 |
| 2 | 19하 | 중분대 | 중분대 균열 | 0.2 | 1.0 | | 5.00 | m | 5 | |
| 3 | 21하 | 중분대 | 균열부백대 | | 0.2 | 3.0 | 0.60 | ㎡ | 1 | |
| 4 | 23하 | 방호벽 | 방호벽 균열 | 0.2 | 1.0 | | 2.00 | m | 2 | |

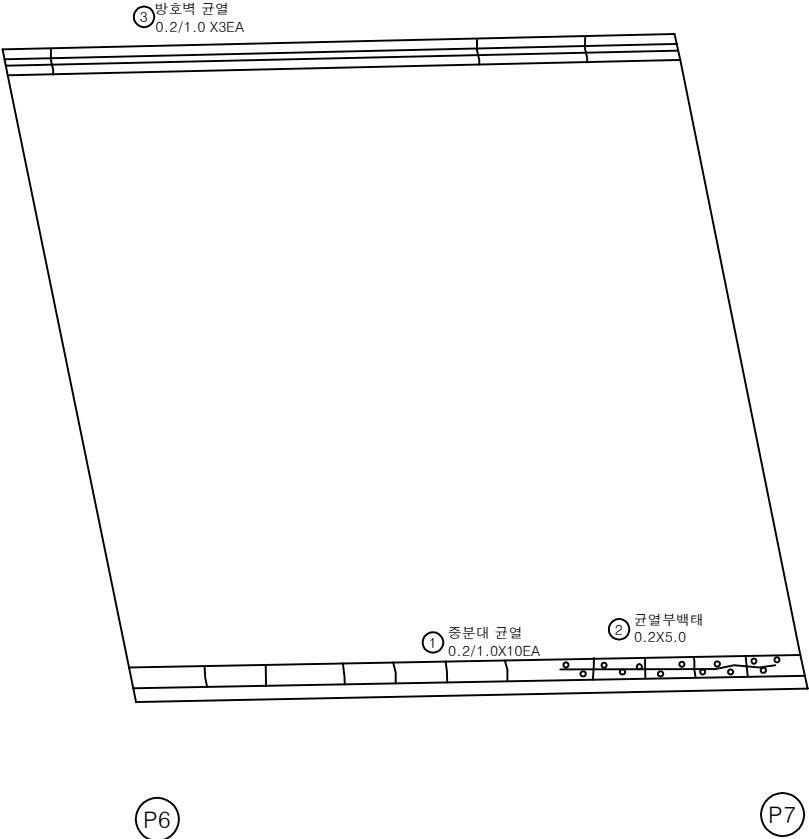
| 번호 | 구분 | 부재 | 손상내용 | 손상현황 | | | | | | 비 고 |
|---|---|---|---|---|---|---|---|---|---|---|
| 1 | 19하 | 중분대 | 중분대 균열 | 0.2 | 1.0 | | 10.00 | m | 10 | |
| 2 | 21하 | 중분대 | 균열부백태 | | 0.2 | 5.0 | 1.00 | m <sup>2</sup> | 1 | |
| 3 | 23하 | 방호벽 | 방호벽 균열 | 0.2 | 1.0 | | 3.00 | m | 3 | |

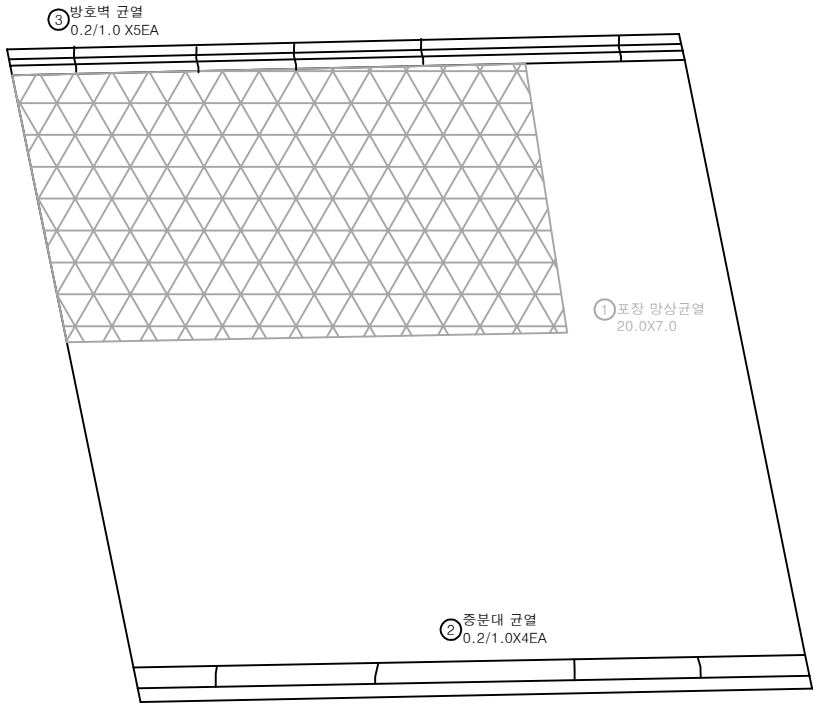
| 번호 | 구분 | 부재 | 손상내용 | 손상현황 | | | | | | 비 고 |
|---|---|---|---|---|---|---|---|---|---|---|
| 1 | 19하 | 교면포장 | 포장 망상균열 | | 20.0 | 7.0 | 140.00 | m <sup>2</sup> | 1 | 21'상 보수 |
| 2 | 19하 | 중분대 | 중분대 균열 | 0.2 | 1.0 | | 4.00 | m | 4 | |
| 3 | 23하 | 방호벽 | 방호벽 균열 | 0.2 | 1.0 | | 5.00 | m | 5 | |

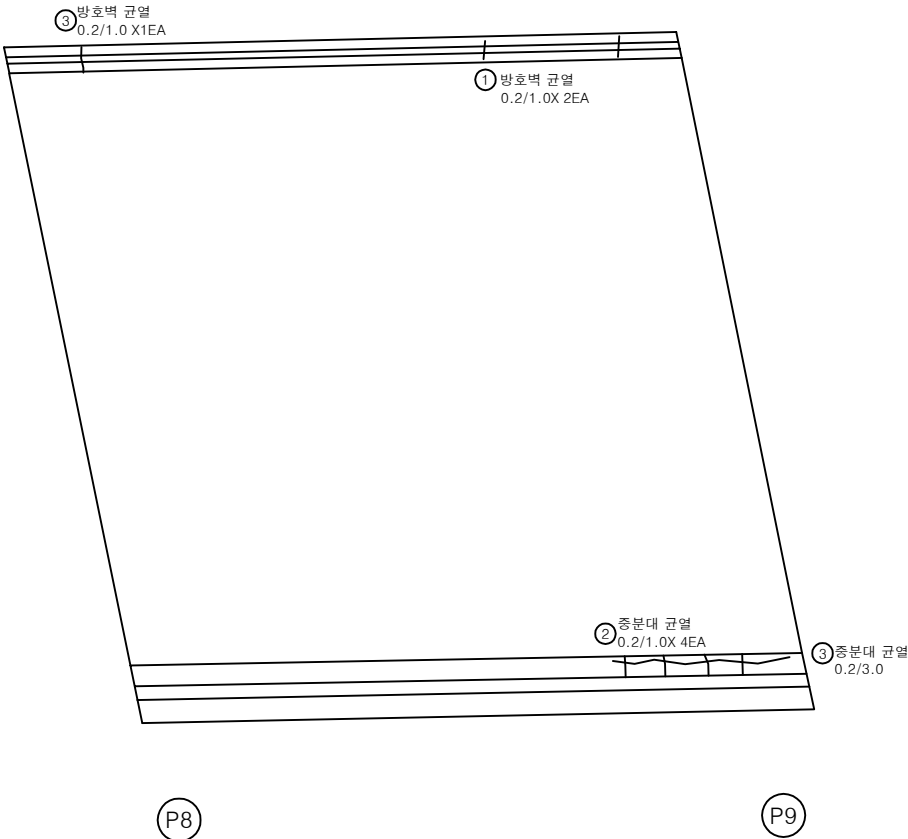
| 번호 | 구분 | 부재 | 손상내용 | 손상현황 | | | | | | 비 고 |
|---|---|---|---|---|---|---|---|---|---|---|
| 1 | 19하 | 방호벽 | 방호벽 균열 | 0.2 | 1.0 | | 2.00 | m | 2 | |
| 2 | 19하 | 중분대 | 중분대 균열 | 0.2 | 1.0 | | 4.00 | m | 4 | |
| 3 | 21하 | 중분대 | 중분대 균열 | 0.2 | 3.0 | | 3.00 | m | 1 | |
| 4 | 23하 | 방호벽 | 방호벽 균열 | 0.2 | 1.0 | | 1.00 | m | 1 | |

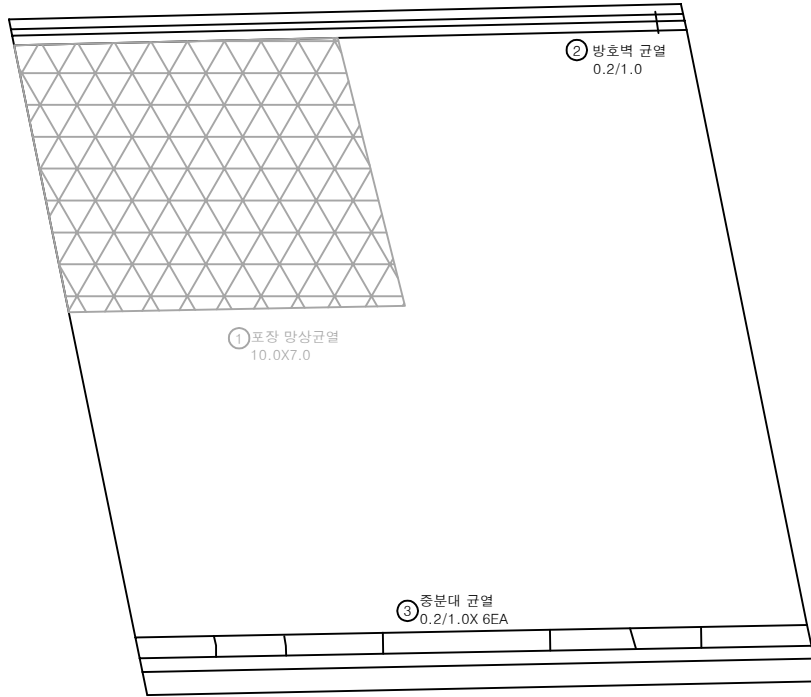
| 번호 | 구분 | 부재 | 손상내용 | 손상현황 | | | | | | 비 고 |
|---|---|---|---|---|---|---|---|---|---|---|
| 1 | 19하 | 교면포장 | 포장 망상균열 | | 10.0 | 7.0 | 70.00 | m <sup>2</sup> | 1 | 21'상 분수 |
| 2 | 19하 | 방호벽 | 방호벽 균열 | 0.2 | 1.0 | | 1.00 | m | 1 | |
| 3 | 19하 | 중분대 | 중분대 균열 | 0.2 | 1.0 | | 6.00 | m | 6 | |

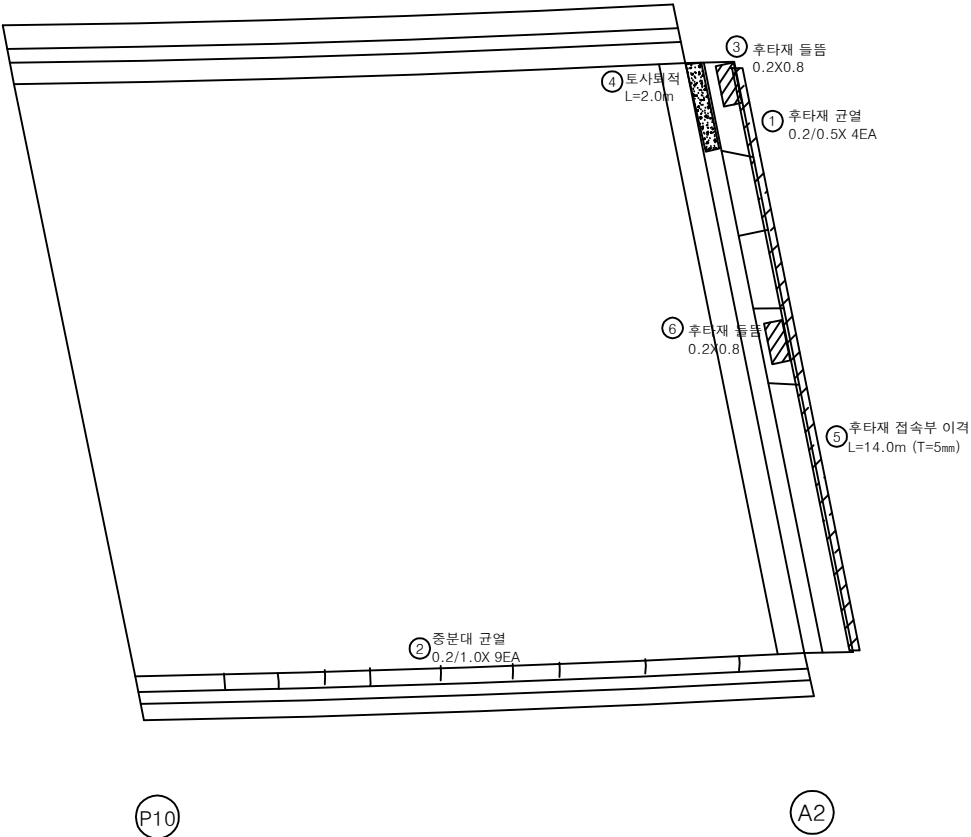
| 번호 | 구분 | 부재 | 손상내용 | 손상현황 | | | | | | 비 고 |
|---|---|---|---|---|---|---|---|---|---|---|
| 1 | 19하 | 신축이음 | 후타재 균열 | 0.2 | 0.5 | | 2.00 | m | 4 | |
| 2 | 19하 | 중분대 | 중분대 균열 | 0.2 | 1.0 | | 9.00 | m | 9 | |

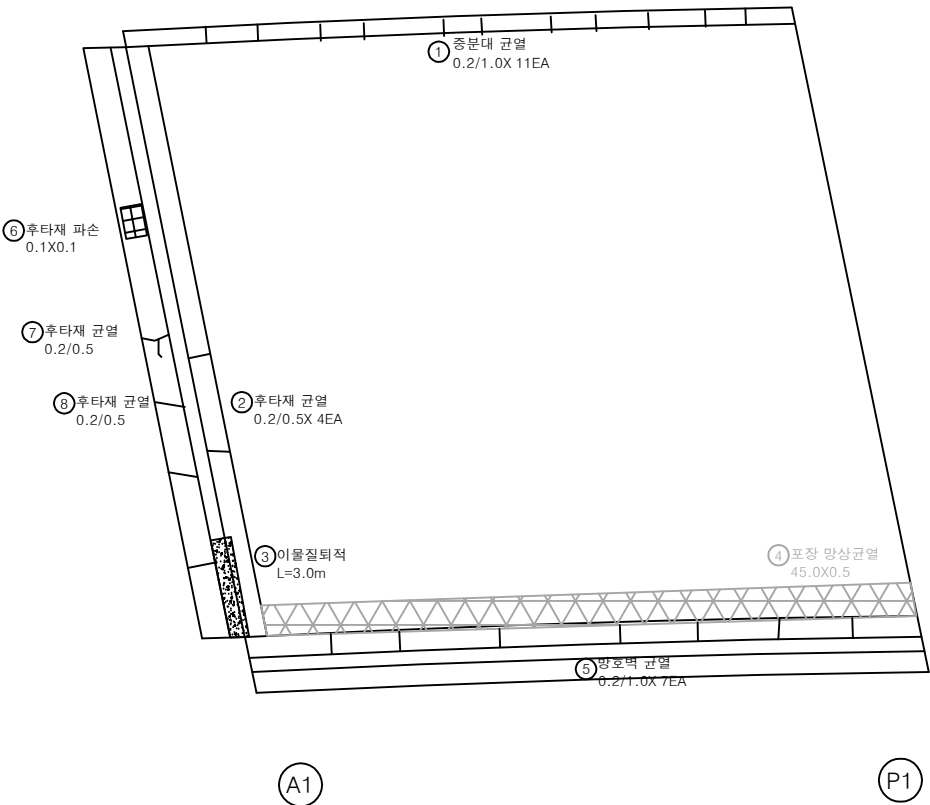
| 번호 | 구분 | 부재 | 손상내용 | 손상현황 | | | | | 비 고 |
|---|---|---|---|---|---|---|---|---|---|
| 1 | 19하 | 중분대 | 중분대 균열 | 0.2 | 1.0 | | 11.00 | m | 11 |
| 2 | 19하 | 신속이음 | 후타재 균열 | 0.2 | 0.5 | | 2.00 | m | 4 |
| 4 | 19하 | 교면포장 | 포장 망상균열 | | 45.0 | 0.5 | 22.50 | ㎡ | 1 |
| 5 | 19하 | 방호벽 | 방호벽 균열 | 0.2 | 1.0 | | 7.00 | m | 7 |
| 7 | 21하 | 신속이음 | 후타재 균열 | 0.2 | 0.5 | | 0.50 | m | 1 |
| 8 | 23하 | 신속이음 | 후타재 균열 | 0.2 | 0.5 | | 0.50 | m | 1 |

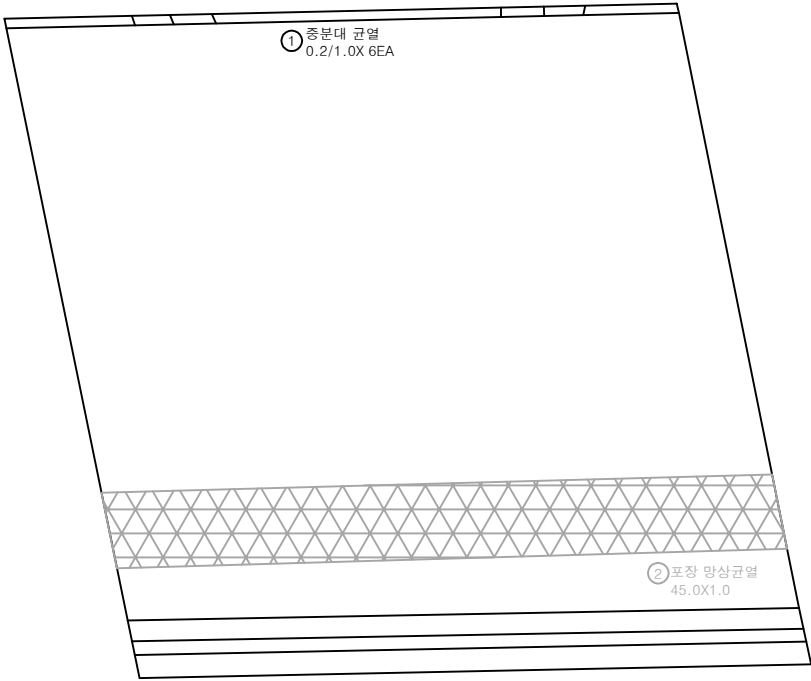
| 번호 | 구분 | 부재 | 손상내용 | 손상현황 | | | | | | 비 고 |
|---|---|---|---|---|---|---|---|---|---|---|
| 1 | 19하 | 중분대 | 중분대 균열 | 0.2 | 1.0 | | 8.00 | m | 8 | |
| 2 | 19하 | 교면포장 | 포장 망상균열 | | 45.0 | 1.0 | 45.00 | m <sup>2</sup> | 1 | 21'설 보수 |
| 3 | 19하 | 방호벽 | 방호벽 균열 | 0.2 | 1.0 | | 4.00 | m | 4 | |
| 4 | 21하 | 방호벽 | 방호벽 균열 | 0.2 | 1.0 | | 1.00 | m | 1 | |

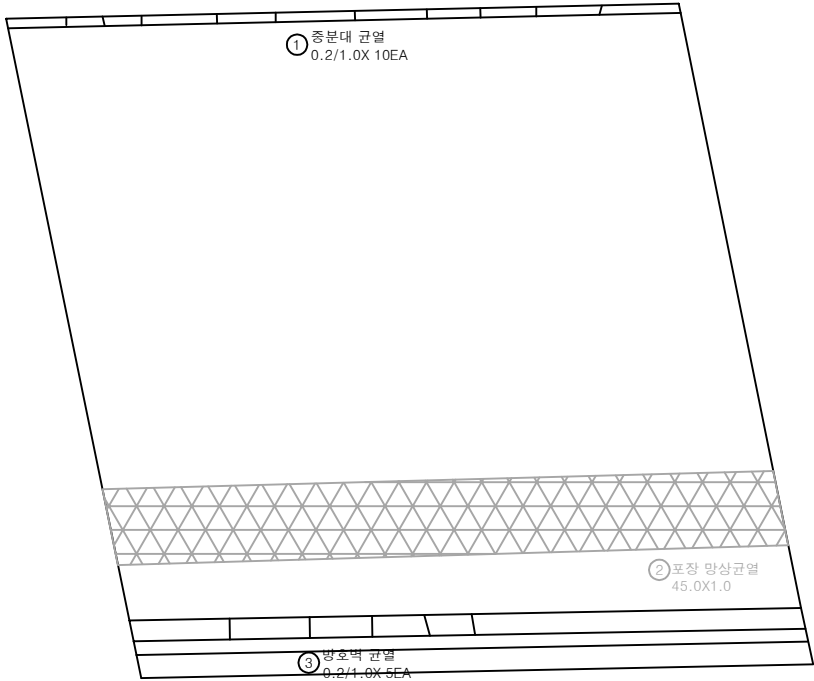
| 번호 | 구분 | 부재 | 손상내용 | 손상현황 | | | | | | 비 고 |
|---|---|---|---|---|---|---|---|---|---|---|
| 1 | 19하 | 중분대 | 중분대 균열 | 0.2 | 1.0 | | 10.00 | m | 10 | |
| 2 | 19하 | 교면포장 | 포장 망상균열 | | 45.0 | 1.0 | 45.00 | m <sup>2</sup> | 1 | 21'살 보수 |
| 3 | 19하 | 방호벽 | 방호벽 균열 | 0.2 | 1.0 | | 5.00 | m | 5 | |

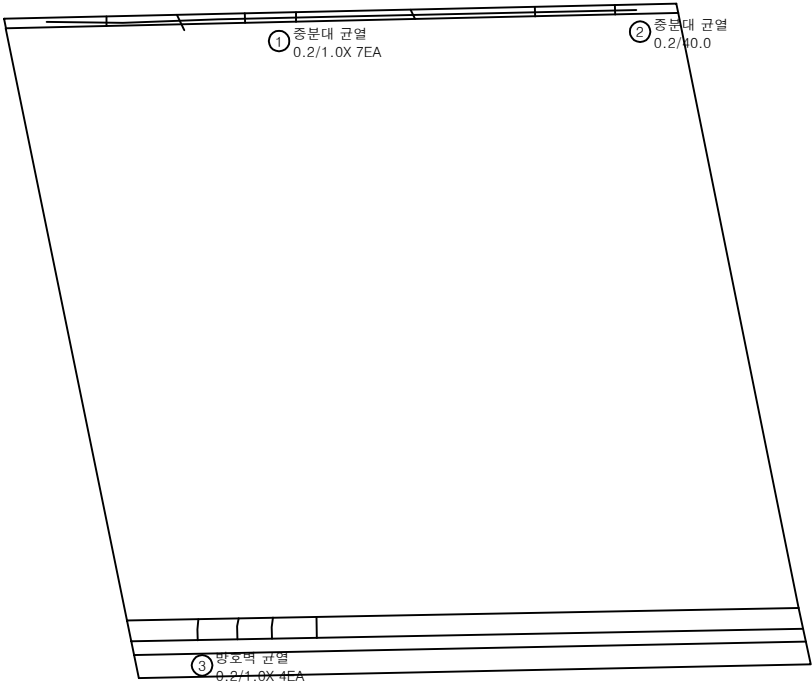
| 번호 | 구분 | 부재 | 손상내용 | 손상현황 | | | | | | 비고 |
|---|---|---|---|---|---|---|---|---|---|---|
| 1 | 19하 | 중분대 | 중분대 균열 | 0.2 | 1.0 | | 7.00 | m | 7 | |
| 2 | 19하 | 중분대 | 중분대 균열 | 0.2 | 40.0 | | 40.00 | m | 1 | |
| 3 | 19하 | 방호벽 | 방호벽 균열 | 0.2 | 1.0 | | 4.00 | m | 4 | |

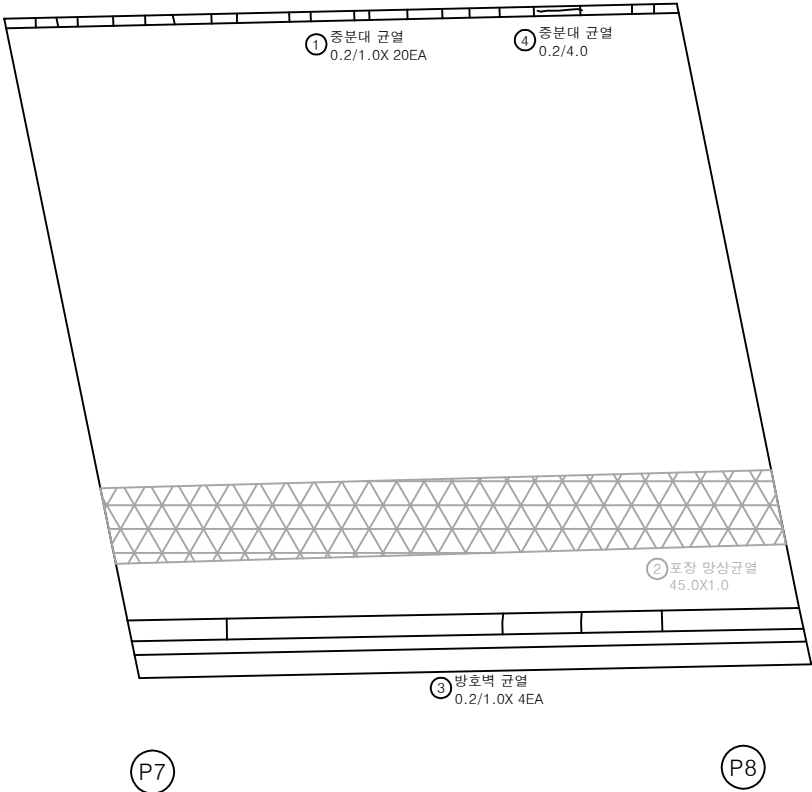
| 번호 | 구분 | 부재 | 손상내용 | 손상현황 | | | | | | 비 고 |
|---|---|---|---|---|---|---|---|---|---|---|
| 1 | 19하 | 중분대 | 중분대 균열 | 0.2 | 1.0 | | 20.00 | m | 20 | |
| 2 | 19하 | 교면포장 | 포장 망상균열 | | 45.0 | 1.0 | 45.00 | m <sup>2</sup> | 1 | 21'설 보수 |
| 3 | 19하 | 방호벽 | 방호벽 균열 | 0.2 | 1.0 | | 4.00 | m | 4 | |
| 4 | 21하 | 중분대 | 중분대 균열 | 0.2 | 4.0 | | 4.00 | m | 1 | |

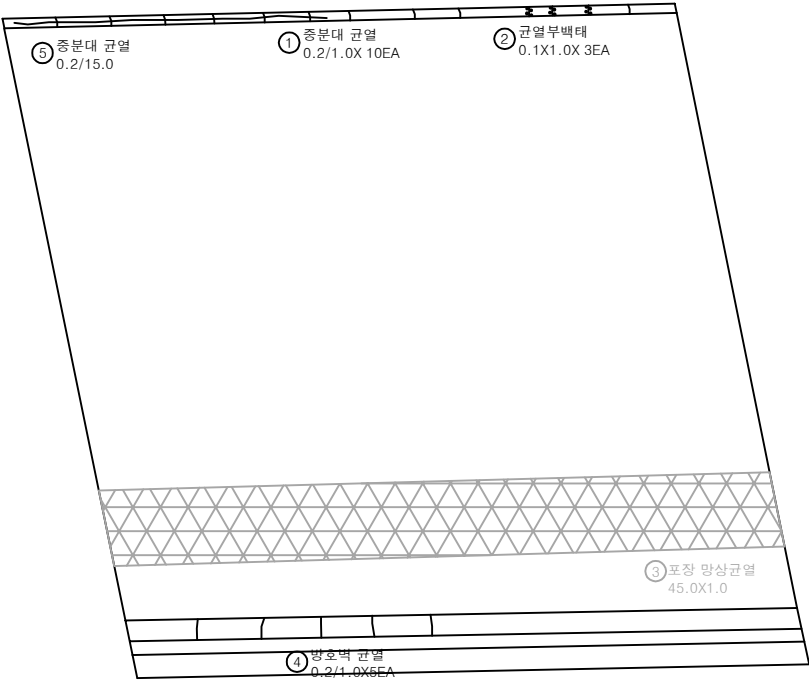
| 번호 | 구분 | 부재 | 손상내용 | 손상현황 | | | | | | 비 고 |
|---|---|---|---|---|---|---|---|---|---|---|
| 1 | 19하 | 중분대 | 중분대 균열 | 0.2 | 1.0 | | 10.00 | m | 10 | |
| 2 | 19하 | 중분대 | 균열부백태 | | 0.1 | 1.0 | 0.30 | m <sup>2</sup> | 3 | |
| 3 | 19하 | 교면포장 | 포장 망상균열 | | 45.0 | 1.0 | 45.00 | m <sup>2</sup> | 1 | 21'상 포함 |
| 4 | 19하 | 방호벽 | 방호벽 균열 | 0.2 | 1.0 | | 5.00 | m | 5 | |
| 5 | 21하 | 중분대 | 중분대 균열 | 0.2 | 15.0 | | 15.00 | m | 1 | |

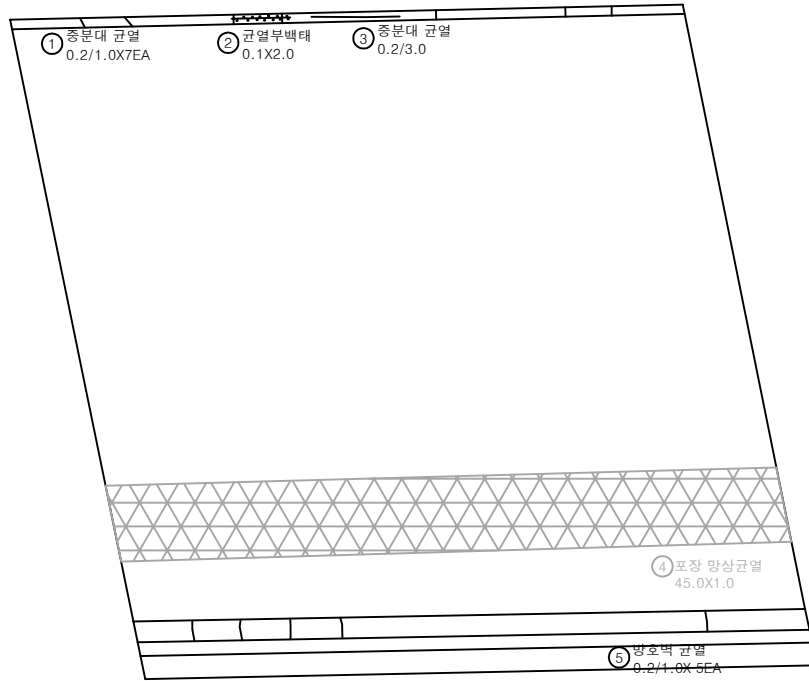
| 번호 | 구분 | 부재 | 손상내용 | 손상현황 | | | | | | 비 고 |
|---|---|---|---|---|---|---|---|---|---|---|
| 1 | 19하 | 중분대 | 중분대 균열 | 0.2 | 1.0 | | 7.00 | m | 7 | |
| 2 | 19하 | 중분대 | 균열부백태 | | 0.1 | 2.0 | 0.20 | ㎡ | 1 | |
| 3 | 19하 | 중분대 | 중분대 균열 | 0.2 | 3.0 | | 3.00 | m | 1 | |
| 4 | 19하 | 교면포장 | 포장 망상균열 | | 45.0 | 1.0 | 45.00 | ㎡ | 1 | 21'상 보수 |
| 5 | 19하 | 방호벽 | 방호벽 균열 | 0.2 | 1.0 | | 5.00 | m | 5 | |
