상주영천고속도로 2024~2025년 시설물 안전점검 용역  
(2024년 하반기 정기안전점검)

# 외 관 조 사 망 도

상촌교

2024.11

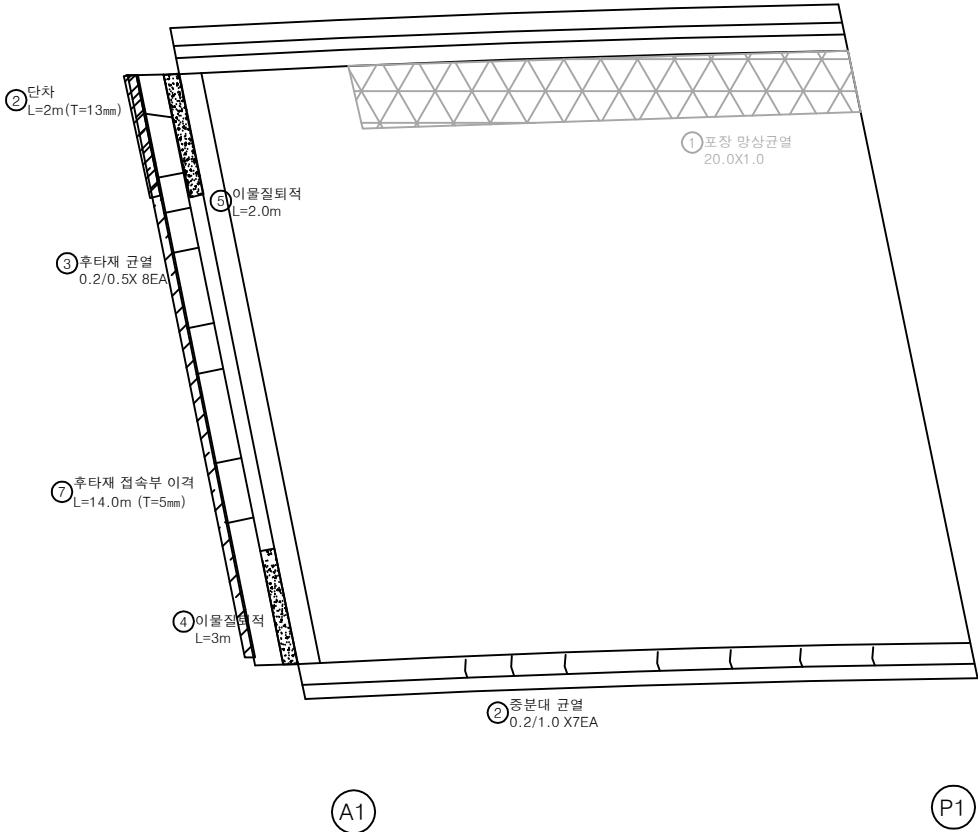
| 번호 | 구분 | 부재 | 손상내용 | 손상현황 | | | | | | 비 고 |
|---|---|---|---|---|---|---|---|---|---|---|
| 1 | 19하 | 교면포장 | 포장 망상균열 | | 20.0 | 1.0 | 20.00 | m <sup>2</sup> | 1 | 21'상 보수 |
| 2 | 19하 | 신속이음 | 본체 단차 | | 2.0 | | 2.00 | m | 1 | (T=13.0mm) |
| 3 | 19하 | 신속이음 | 후타재 균열 | 0.2 | 0.5 | | 4.00 | m | 8 | |
| 4 | 19하 | 신속이음 | 이물질퇴적 | | 3.0 | | 3.00 | m | 1 | |
| 5 | 21하 | 신속이음 | 이물질퇴적 | | 2.0 | | 2.00 | m | 1 | |
| 6 | 23하 | 중분대 | 중분대 균열 | 0.2 | 1.0 | | 7.00 | m | 7 | |
| 7 | 23하 | 교면포장 | 후타재 접속부 이격 | | 14.0 | | 14.00 | m | 1 | (T=5.0mm) |

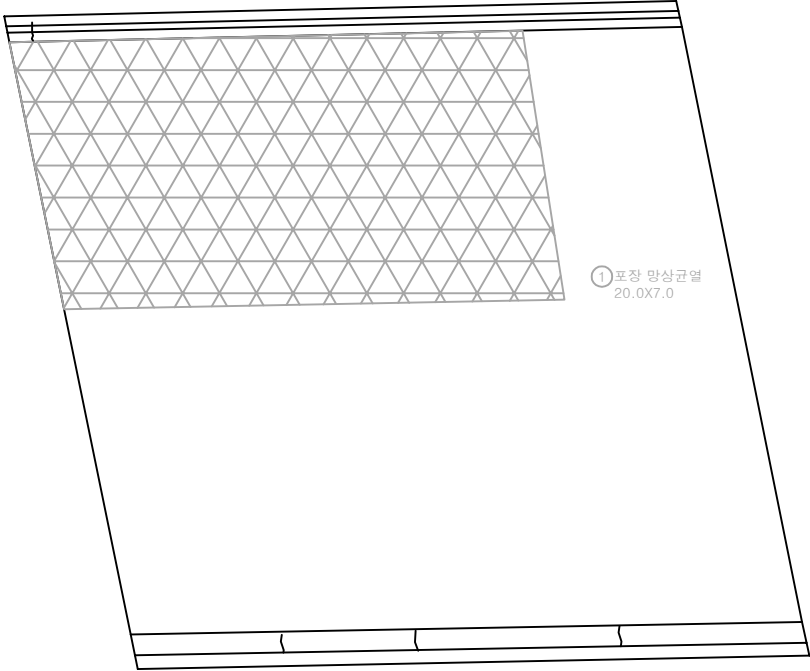
P1

② 방호벽 균열  
0.3/1.5

② 중분대 균열  
0.2/1.0 X3EA

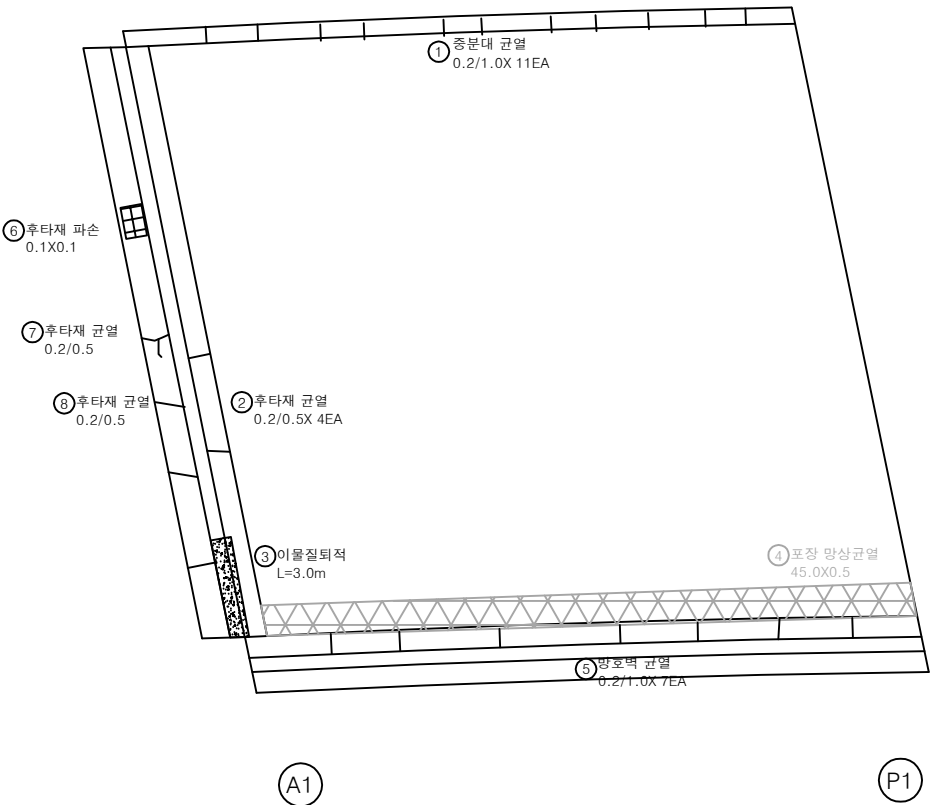
| 번호 | 구분 | 부재 | 손상내용 | 손상현황 | | | | | 비고 |
|---|---|---|---|---|---|---|---|---|---|
| 1 | 19하 | 중분대 | 중분대 균열 | 0.2 | 1.0 | | 11.00 | m | 11 |
| 2 | 19하 | 신속이음 | 후타재 균열 | 0.2 | 0.5 | | 2.00 | m | 4 |
| 4 | 19하 | 교면포장 | 포장 망상균열 | | 45.0 | 0.5 | 22.50 | ㎡ | 1 |
| 5 | 19하 | 방호벽 | 방호벽 균열 | 0.2 | 1.0 | | 7.00 | m | 7 |
| 7 | 21하 | 신속이음 | 후타재 균열 | 0.2 | 0.5 | | 0.50 | m | 1 |
| 8 | 23하 | 신속이음 | 후타재 균열 | 0.2 | 0.5 | | 0.50 | m | 1 |

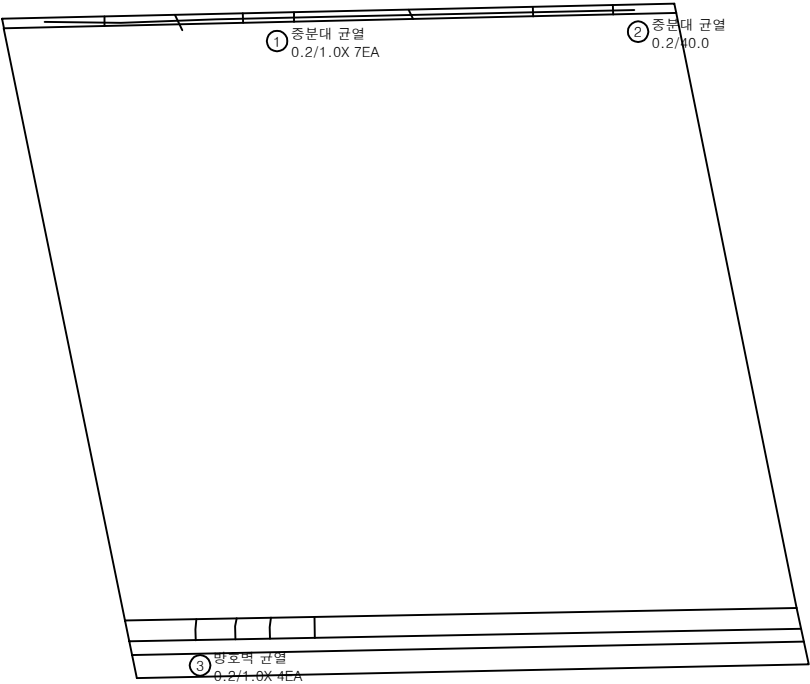
| 번호 | 구분 | 부재 | 손상내용 | 손상현황 | | | | | | 비 고 |
|---|---|---|---|---|---|---|---|---|---|---|
| 1 | 19하 | 중분대 | 중분대 균열 | 0.2 | 1.0 | | 7.00 | m | 7 | |
| 2 | 19하 | 중분대 | 중분대 균열 | 0.2 | 40.0 | | 40.00 | m | 1 | |
| 3 | 19하 | 방호벽 | 방호벽 균열 | 0.2 | 1.0 | | 4.00 | m | 4 | |

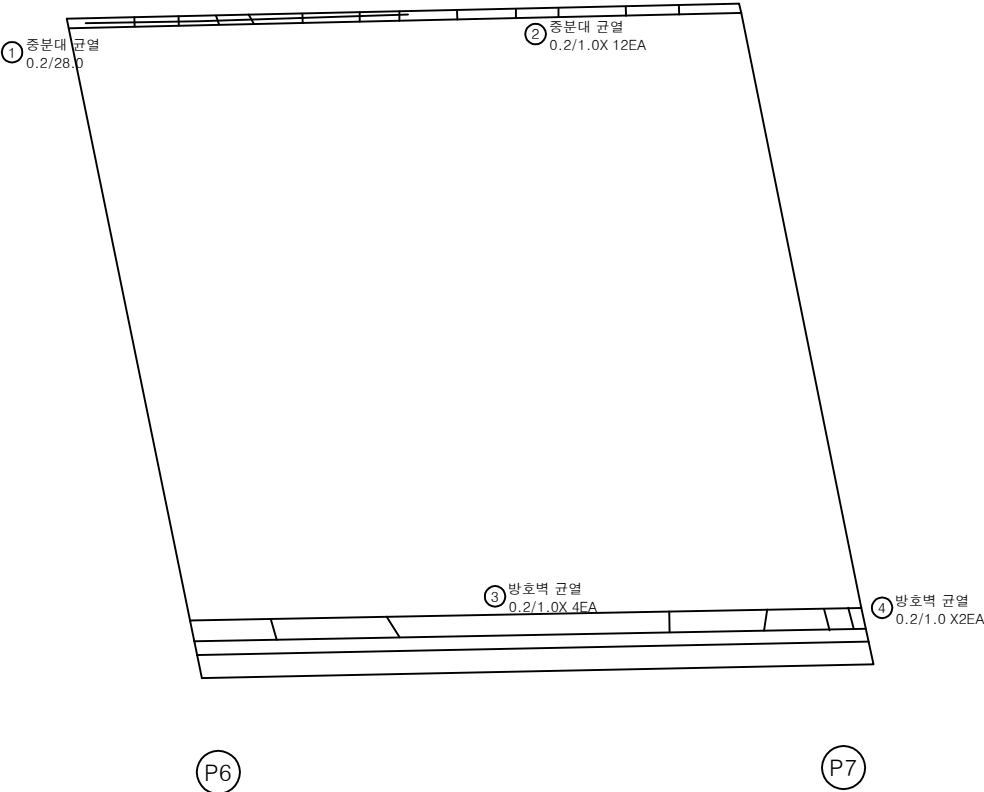
| 번호 | 구분 | 부재 | 손상내용 | 손상현황 | | | | | 비고 |
|---|---|---|---|---|---|---|---|---|---|
| 1 | 19하 | 중분대 | 중분대 균열 | 0.2 | 28.0 | | 28.00 | m | 1 |
| 2 | 19하 | 중분대 | 중분대 균열 | 0.2 | 1.0 | | 12.00 | m | 12 |
| 3 | 19하 | 방호벽 | 방호벽 균열 | 0.2 | 1.0 | | 4.00 | m | 4 |
| 4 | 21하 | 방호벽 | 방호벽 균열 | 0.2 | 1.0 | | 2.00 | m | 2 |

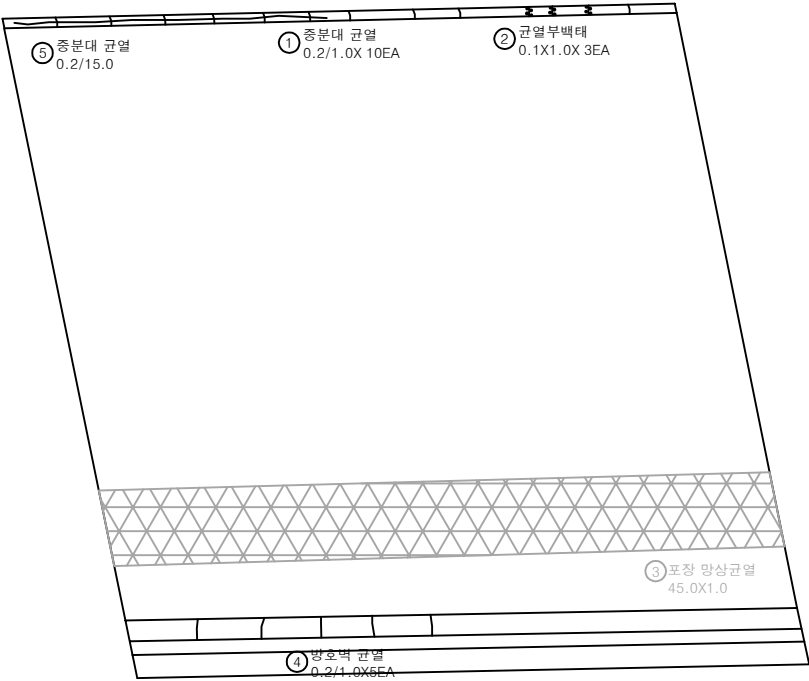
| 번호 | 구분 | 부재 | 손상내용 | 손상현황 | | | | | | 비 고 |
|---|---|---|---|---|---|---|---|---|---|---|
| 1 | 19하 | 중분대 | 중분대 균열 | 0.2 | 1.0 | | 10.00 | m | 10 | |
| 2 | 19하 | 중분대 | 균열부백태 | | 0.1 | 1.0 | 0.30 | m <sup>2</sup> | 3 | |
| 3 | 19하 | 교면포장 | 포장 망상균열 | | 45.0 | 1.0 | 45.00 | m <sup>2</sup> | 1 | 21'상 포함 |
| 4 | 19하 | 방호벽 | 방호벽 균열 | 0.2 | 1.0 | | 5.00 | m | 5 | |
| 5 | 21하 | 중분대 | 중분대 균열 | 0.2 | 15.0 | | 15.00 | m | 1 | |

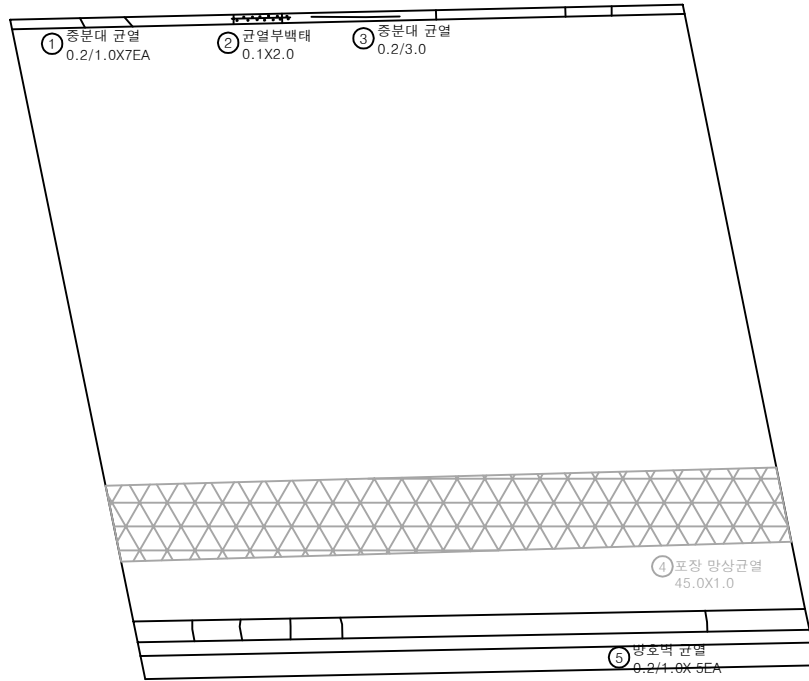
| 번호 | 구분 | 부재 | 손상내용 | 손상현황 | | | | | | 비 고 |
|---|---|---|---|---|---|---|---|---|---|---|
| 1 | 19하 | 중분대 | 중분대 균열 | 0.2 | 1.0 | | 7.00 | m | 7 | |
| 2 | 19하 | 중분대 | 균열부백태 | | 0.1 | 2.0 | 0.20 | ㎡ | 1 | |
| 3 | 19하 | 중분대 | 중분대 균열 | 0.2 | 3.0 | | 3.00 | m | 1 | |
| 4 | 19하 | 교면포장 | 포장 망상균열 | | 45.0 | 1.0 | 45.00 | ㎡ | 1 | 21'상 보수 |
| 5 | 19하 | 방호벽 | 방호벽 균열 | 0.2 | 1.0 | | 5.00 | m | 5 | |
