상주영천고속도로 2024~2025년 시설물 안전점검 용역  
(2024년 하반기 정기안전점검)

# 외 관 조 사 망 도

상춘교

2024.11

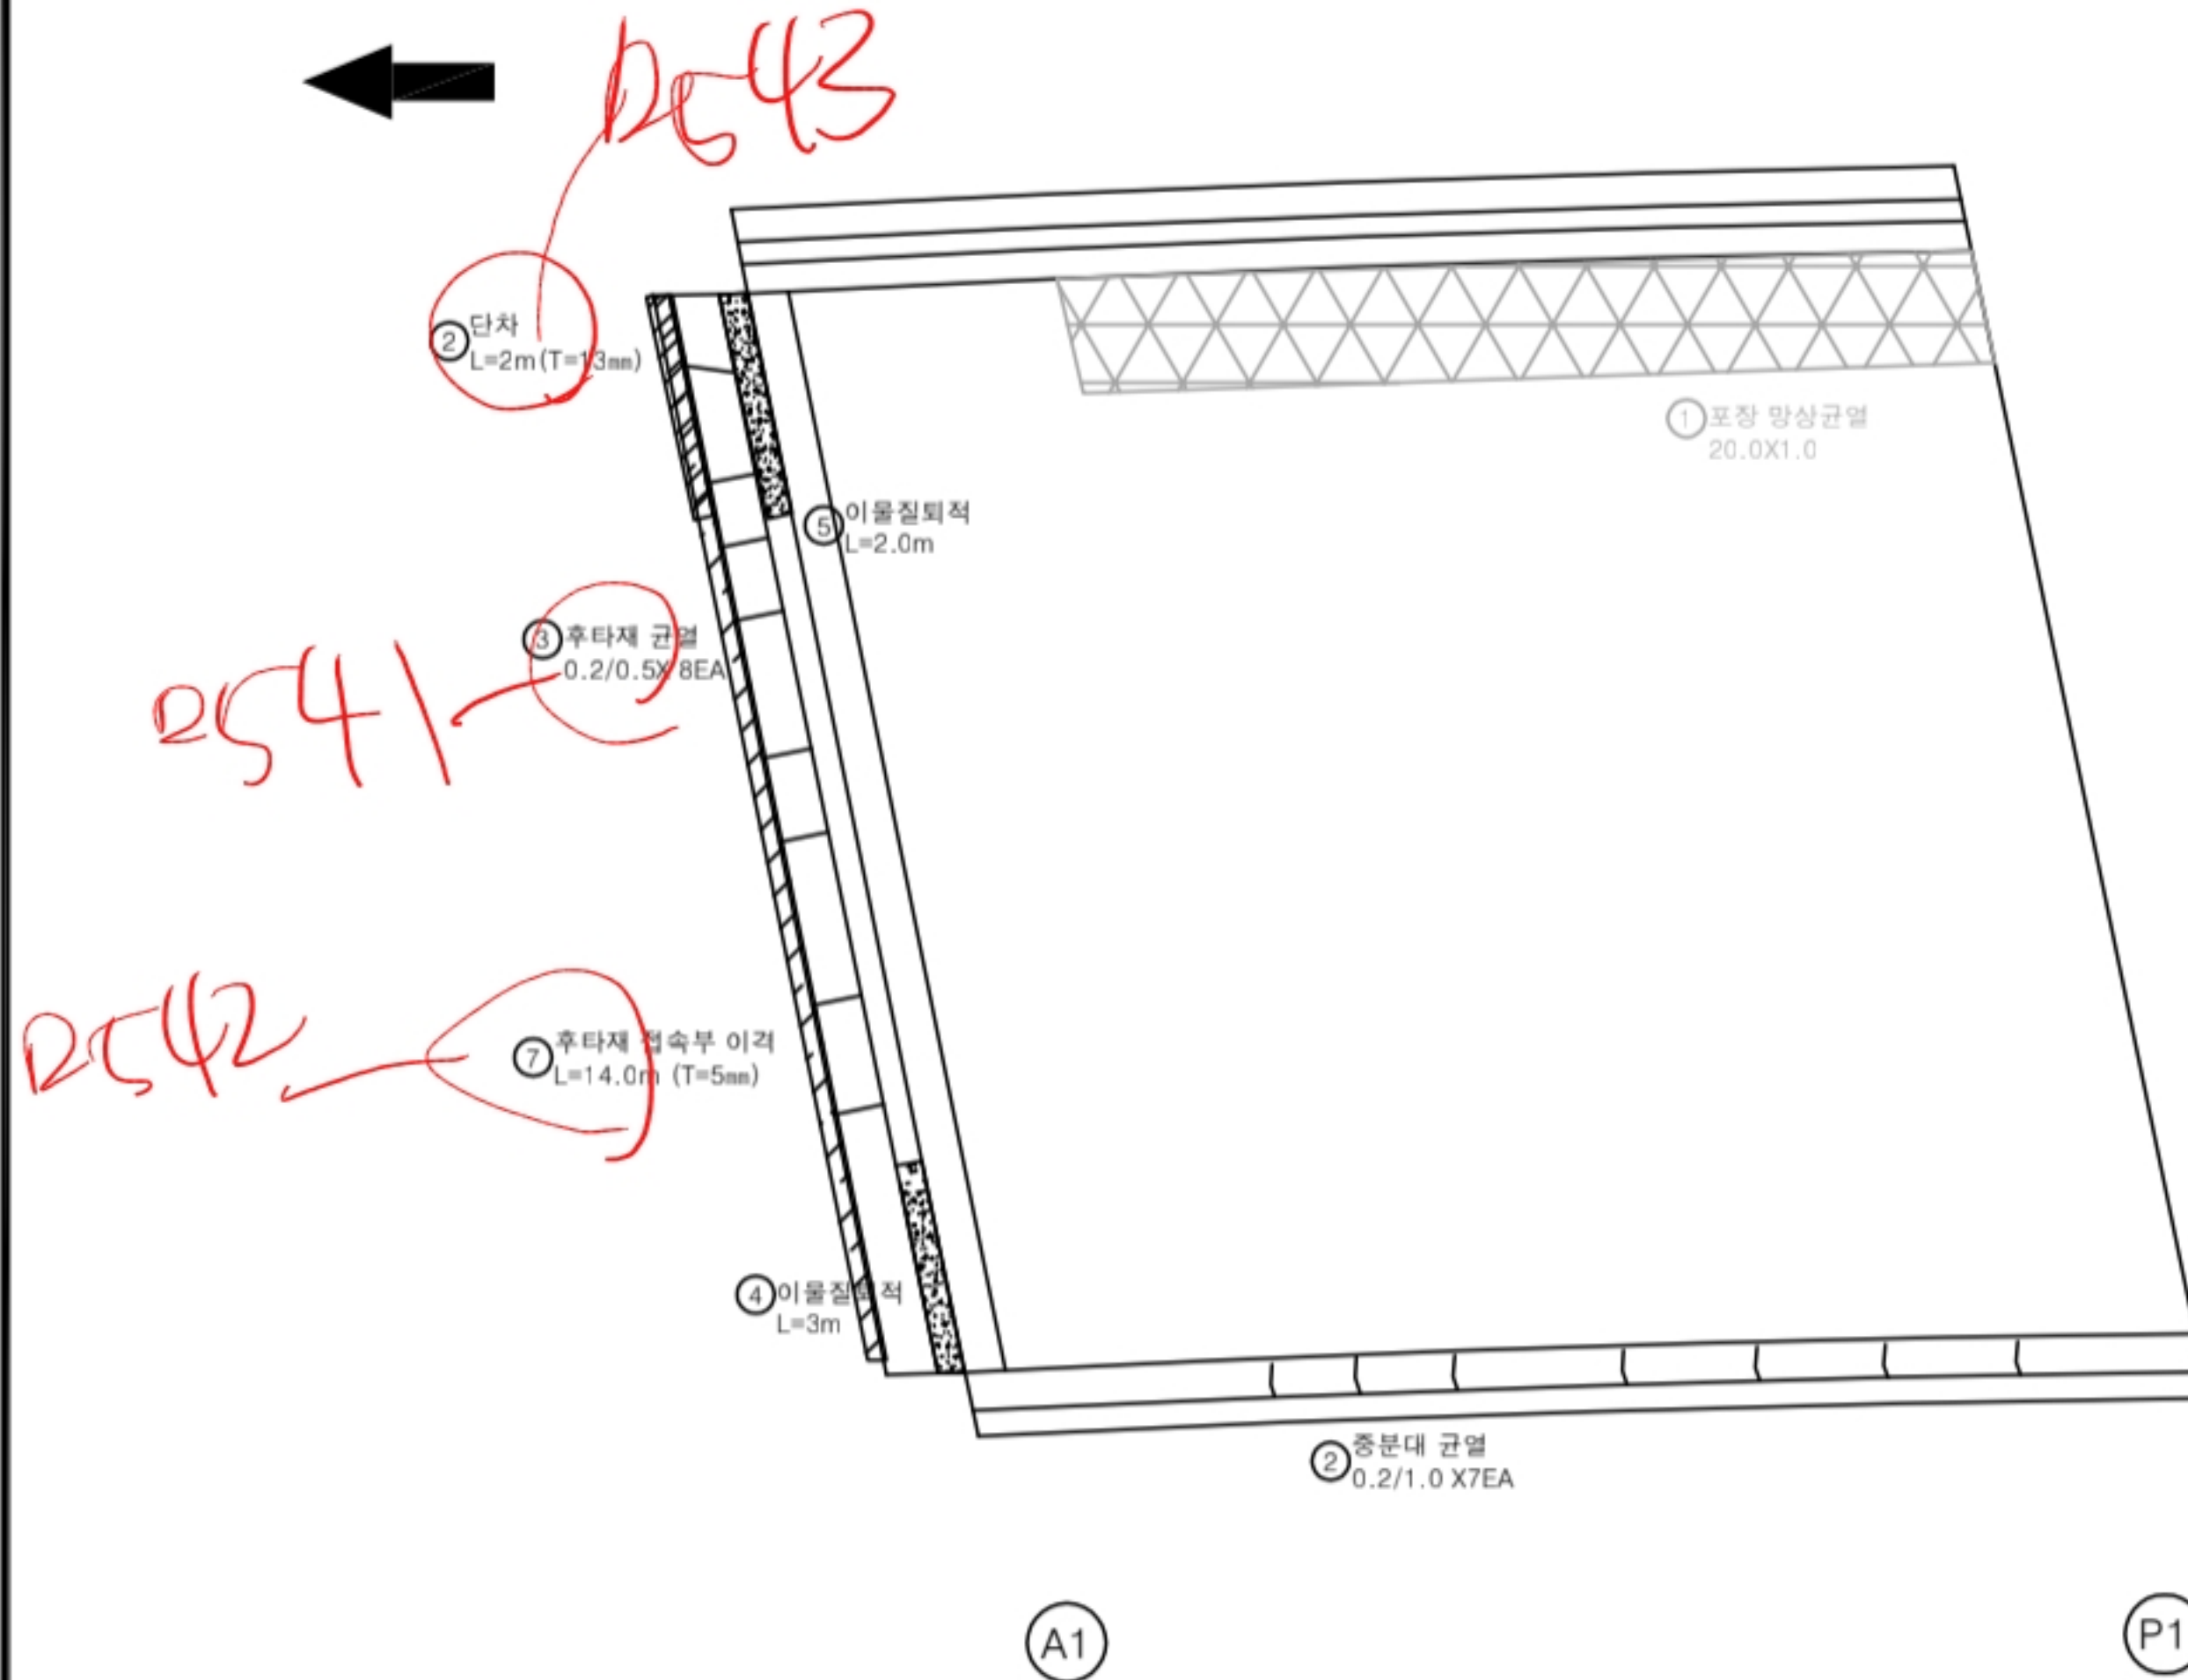
| 번호 | 구분 | 부재 | 손상내용 | 손상현황 | | | | | | 비고 |
|---|---|---|---|---|---|---|---|---|---|---|
| 1 | 19하 | 교면포장 | 포장 망상균열 | | 20.0 | 1.0 | 20.00 | m <sup>2</sup> | 1 | 21'상 보수 |
| 2 | 19하 | 신축이음 | 본체 단차 | | 2.0 | | 2.00 | m | 1 | (T=13.0mm) |
| 3 | 19하 | 신축이음 | 후타재 균열 | 0.2 | 0.5 | | 4.00 | m | 8 | |
| 4 | 19하 | 신축이음 | 이물질회적 | | 3.0 | | 3.00 | m | 1 | |
| 5 | 21하 | 신축이음 | 이물질회적 | | 2.0 | | 2.00 | m | 1 | |
| 6 | 23하 | 중분대 | 중분대 균열 | 0.2 | 1.0 | | 7.00 | m | 7 | |
| 7 | 23하 | 교면포장 | 후타재 결속부 이격 | | 14.0 | | 14.00 | m | 1 | (T=5.0mm) |

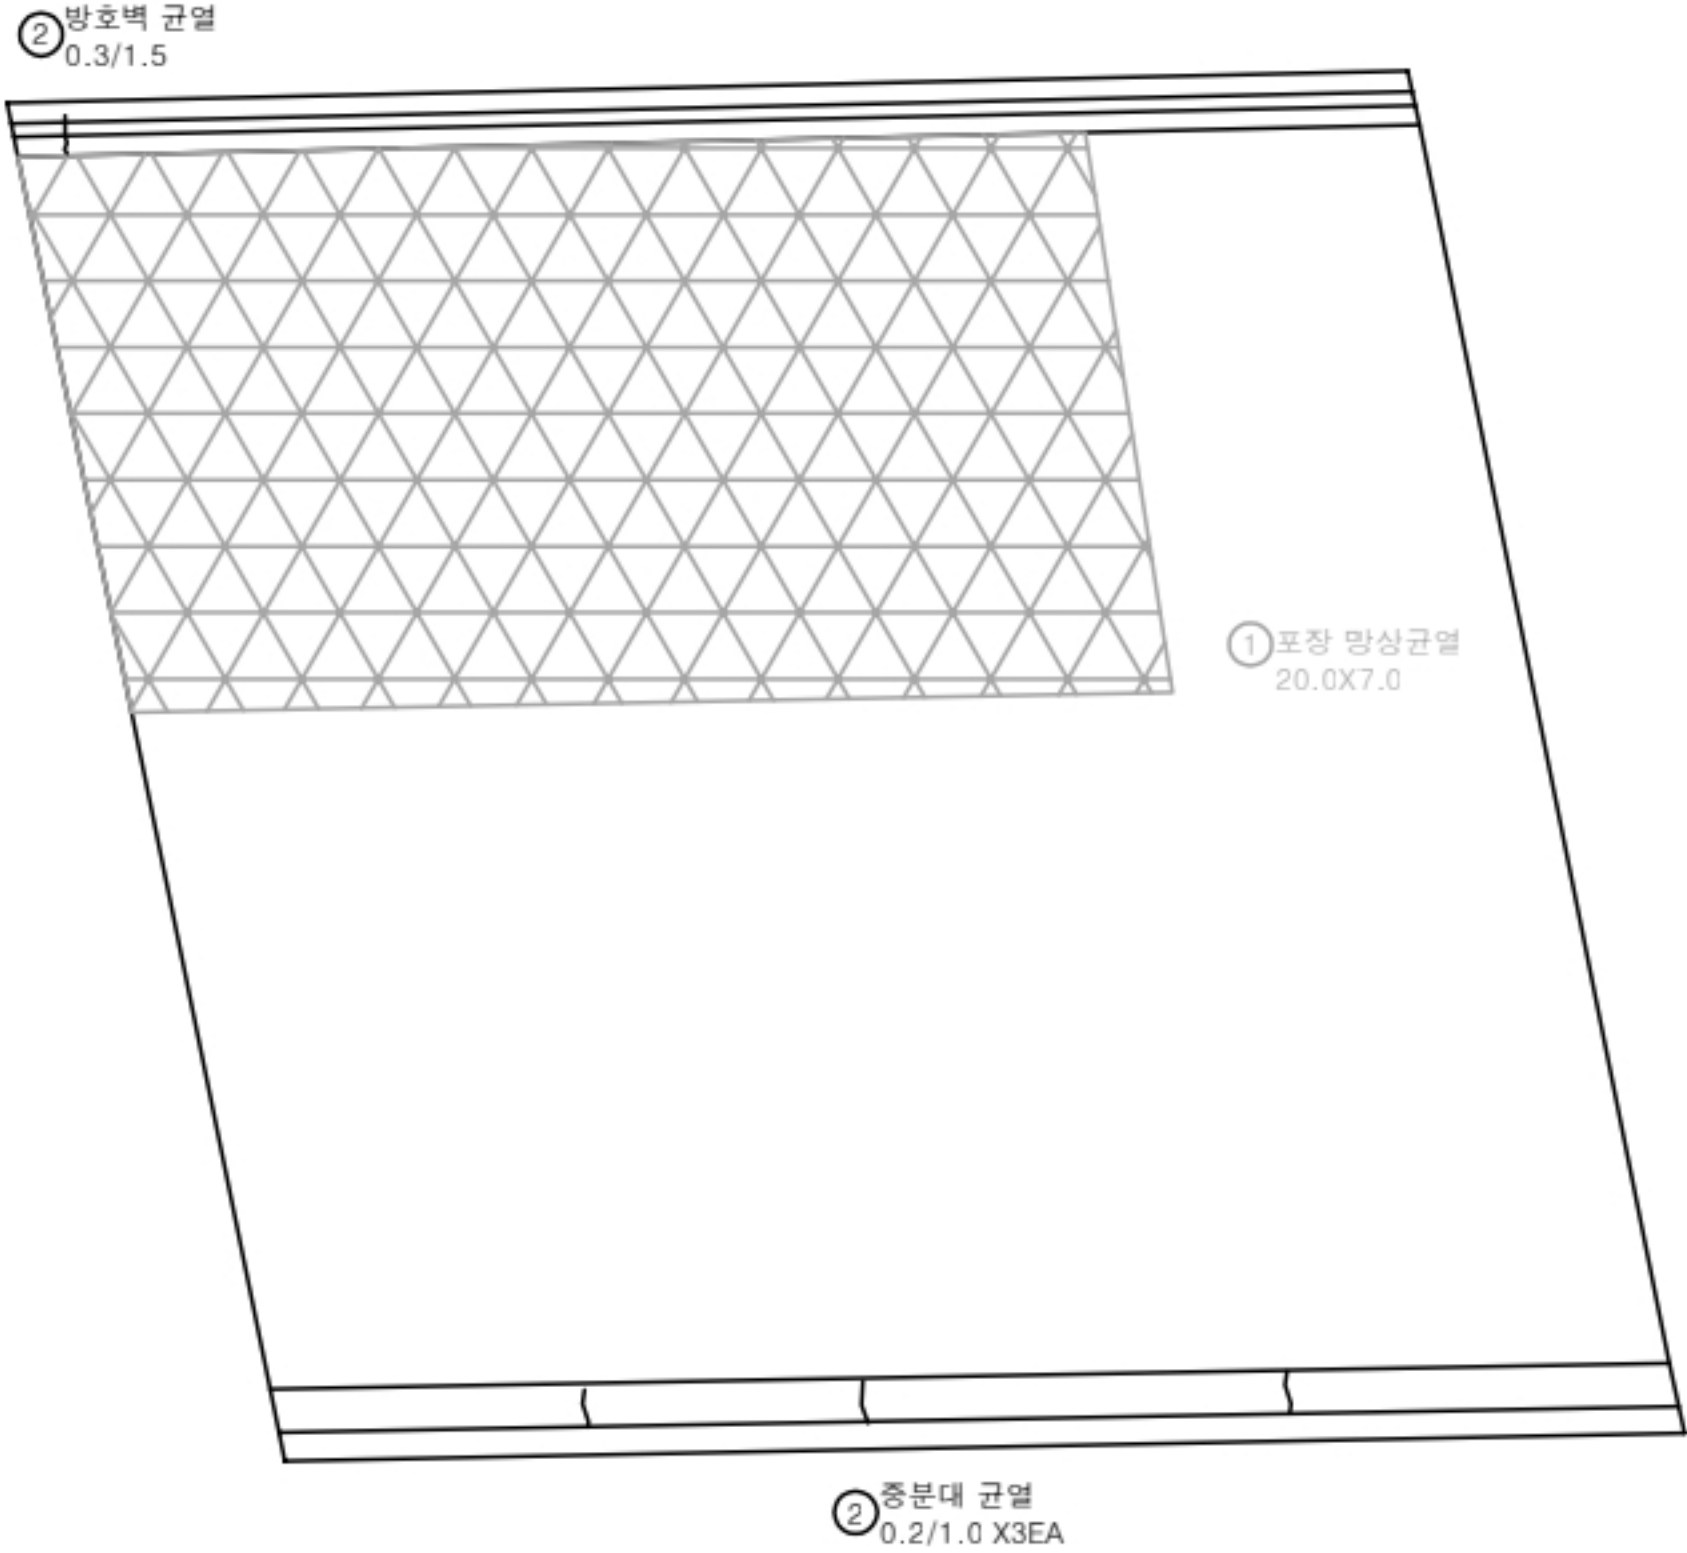
| 번호 | 구분 | 부재 | 손상내용 | 손상현황 | | | | | | 비고 |
|---|---|---|---|---|---|---|---|---|---|---|
| 1 | 19하 | 교면포장 | 포장 망상균열 | | 20.0 | 7.0 | 140.00 | m <sup>2</sup> | 1 | 21'상 보수 |
| 2 | 21하 | 방호벽 | 방호벽 균열 | 0.3 | 1.5 | | 1.50 | m | 1 | |
| 3 | 23하 | 중분대 | 중분대 균열 | 0.2 | 1.0 | | 3.00 | m | 3 | |

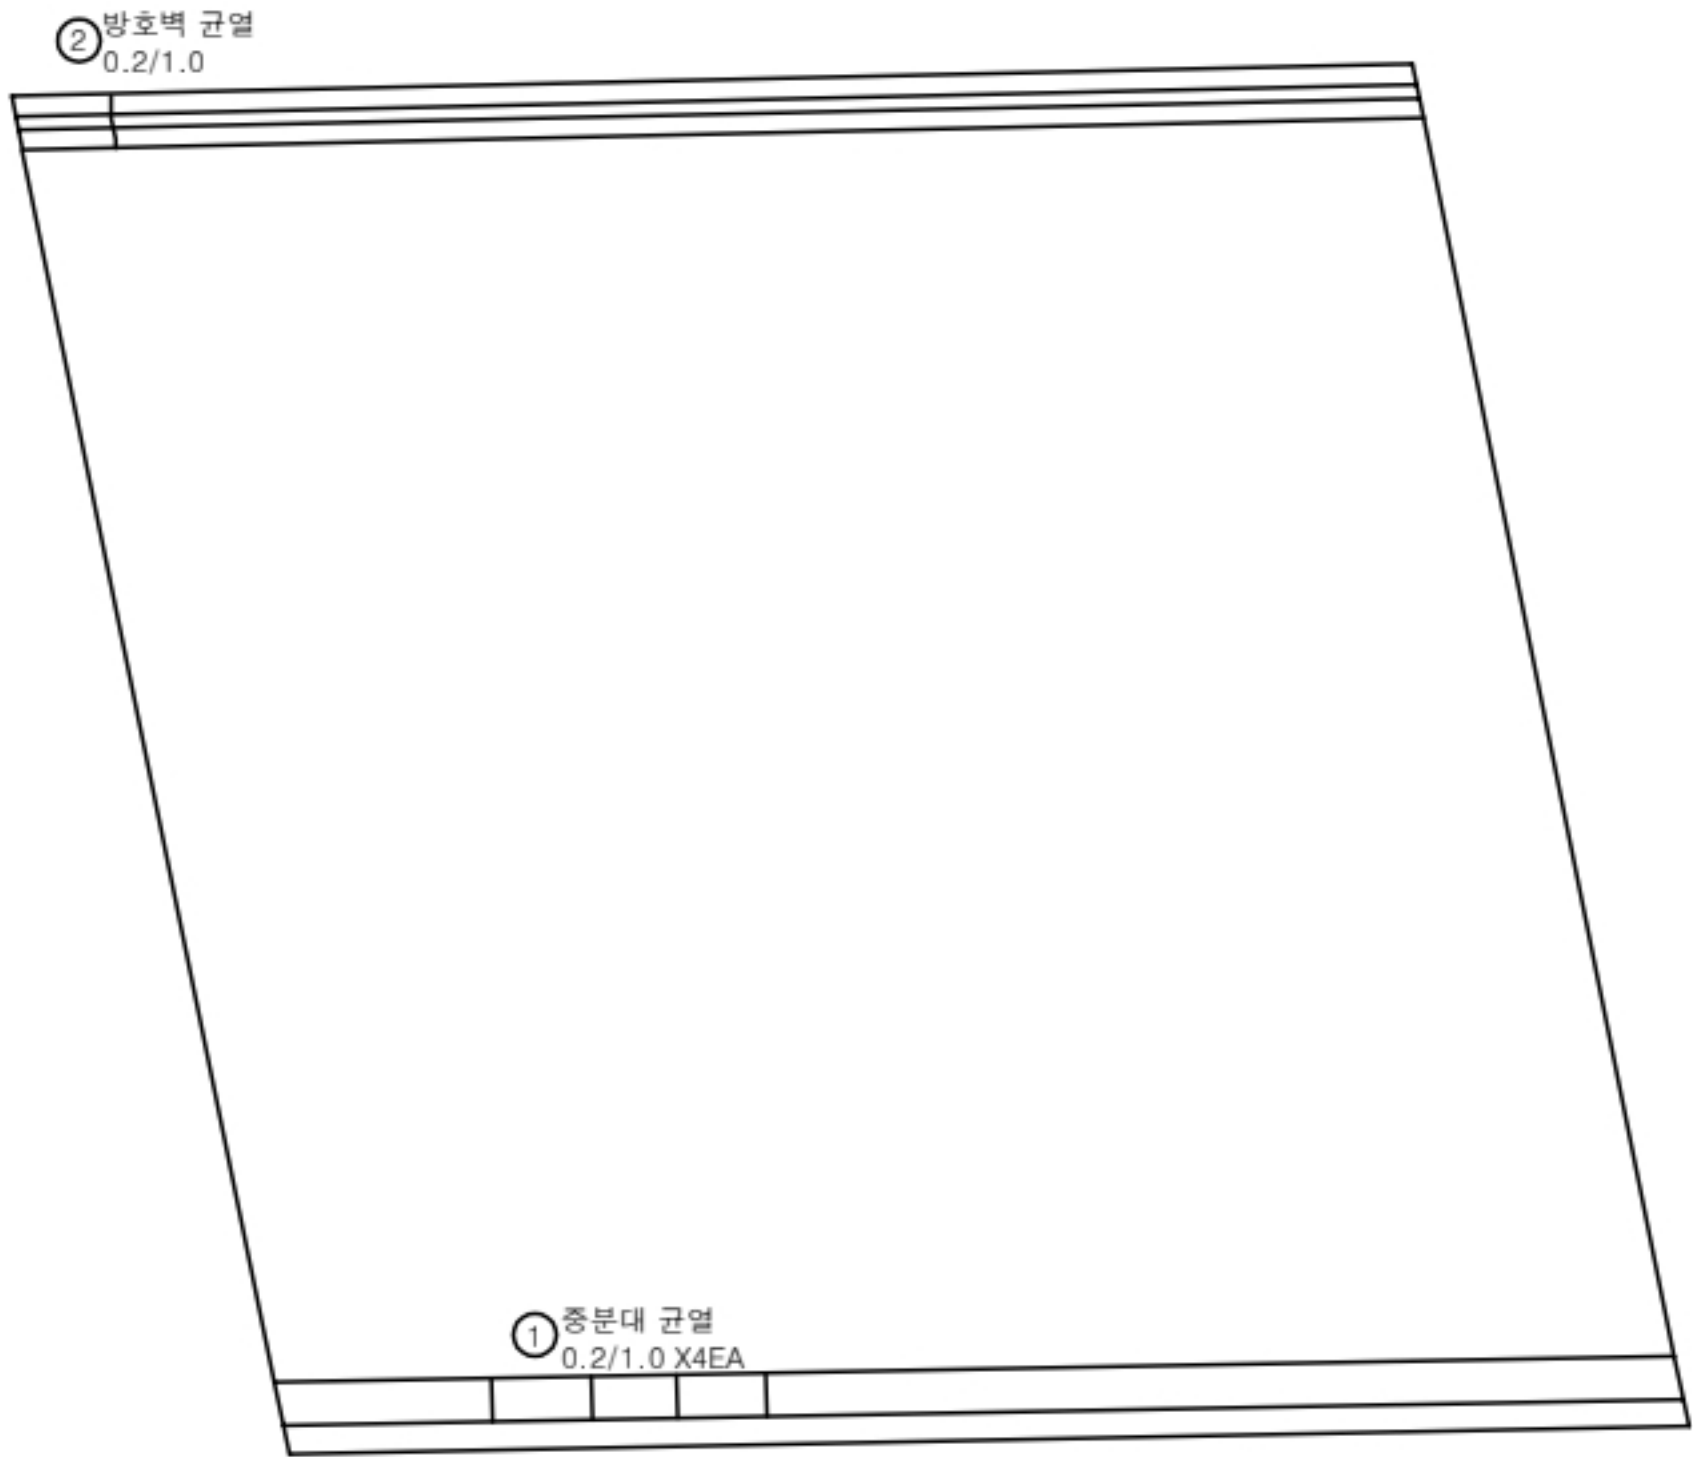
| 도면번호 | 02 |

| 번호 | 구분 | 부재 | 손상내용 | 손상현황 | | | | | | 비고 |
|---|---|---|---|---|---|---|---|---|---|---|
| 1 | 19하 | 중분대 | 중분대 균열 | 0.2 | 1.0 | | 4.00 | m | 4 | |
| 2 | 23하 | 방호벽 | 방호벽 균열 | 0.2 | 1.0 | | 1.00 | m | 1 | |

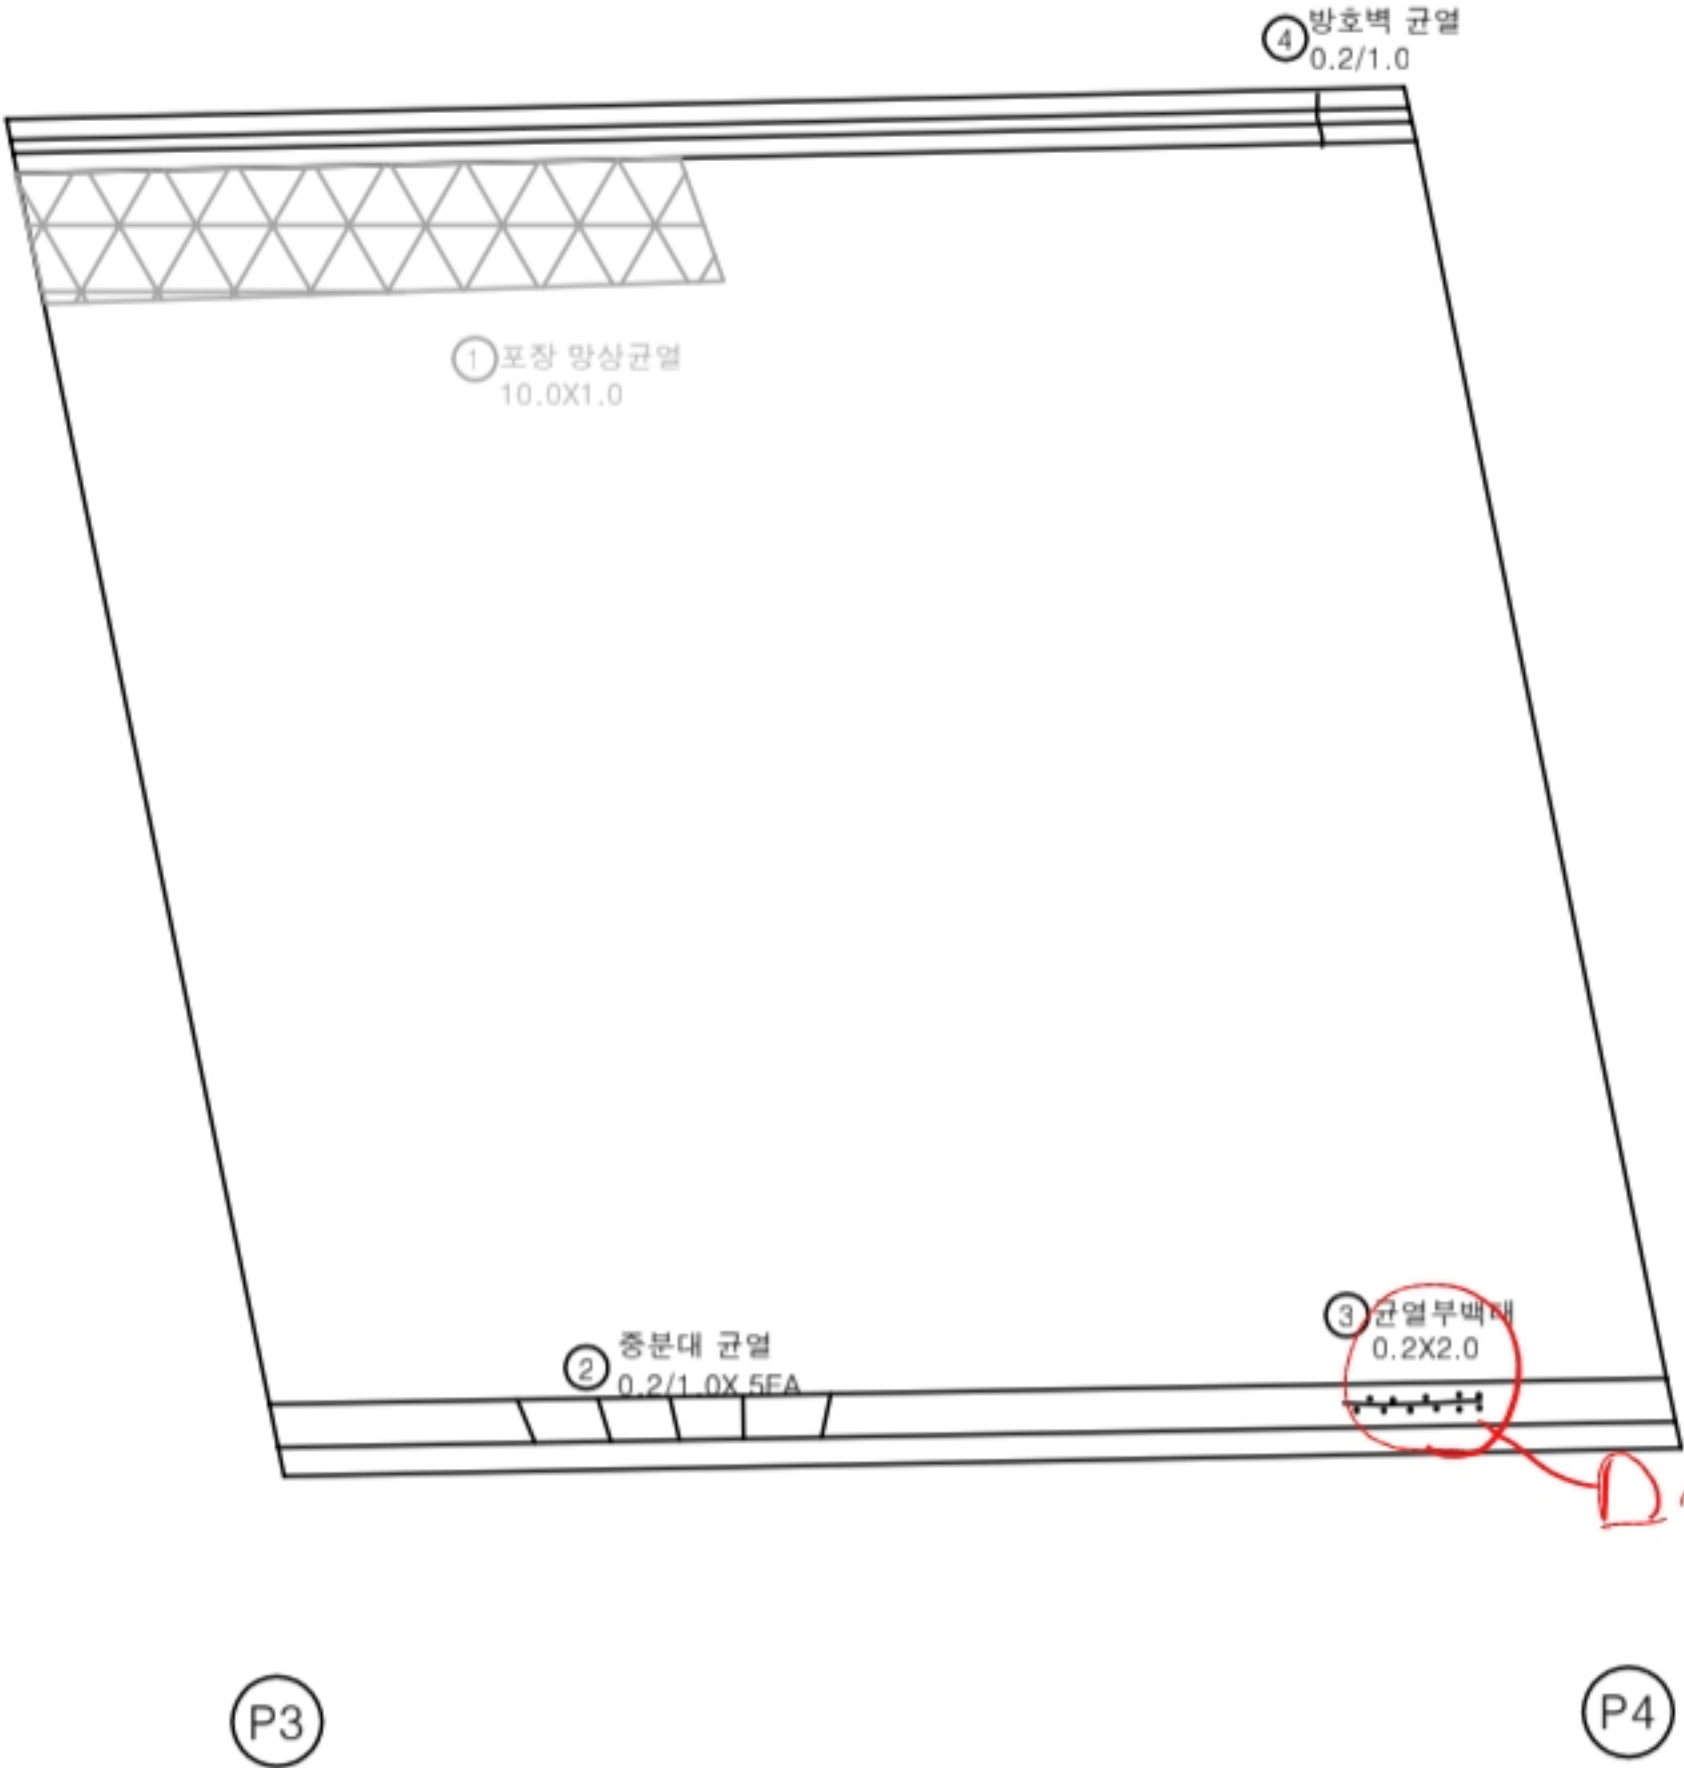
| 도면번호 | 03 |

| 번호 | 구분 | 부재 | 손상내용 | 손상현황 | | | | | | 비 고 |
|---|---|---|---|---|---|---|---|---|---|---|
| 1 | 19하 | 교면포장 | 포장 망상균열 | | 10.0 | 1.0 | 10.00 | m <sup>2</sup> | 1 | 21'상 보수 |
| 2 | 19하 | 중분대 | 중분대 균열 | 0.2 | 1.0 | | 5.00 | m | 5 | |
| 3 | 19하 | 중분대 | 균열부백태 | | 0.2 | 2.0 | 0.40 | m <sup>2</sup> | 1 | |
| 4 | 23하 | 방호벽 | 방호벽 균열 | 0.2 | 1.0 | | 1.00 | m | 1 | |

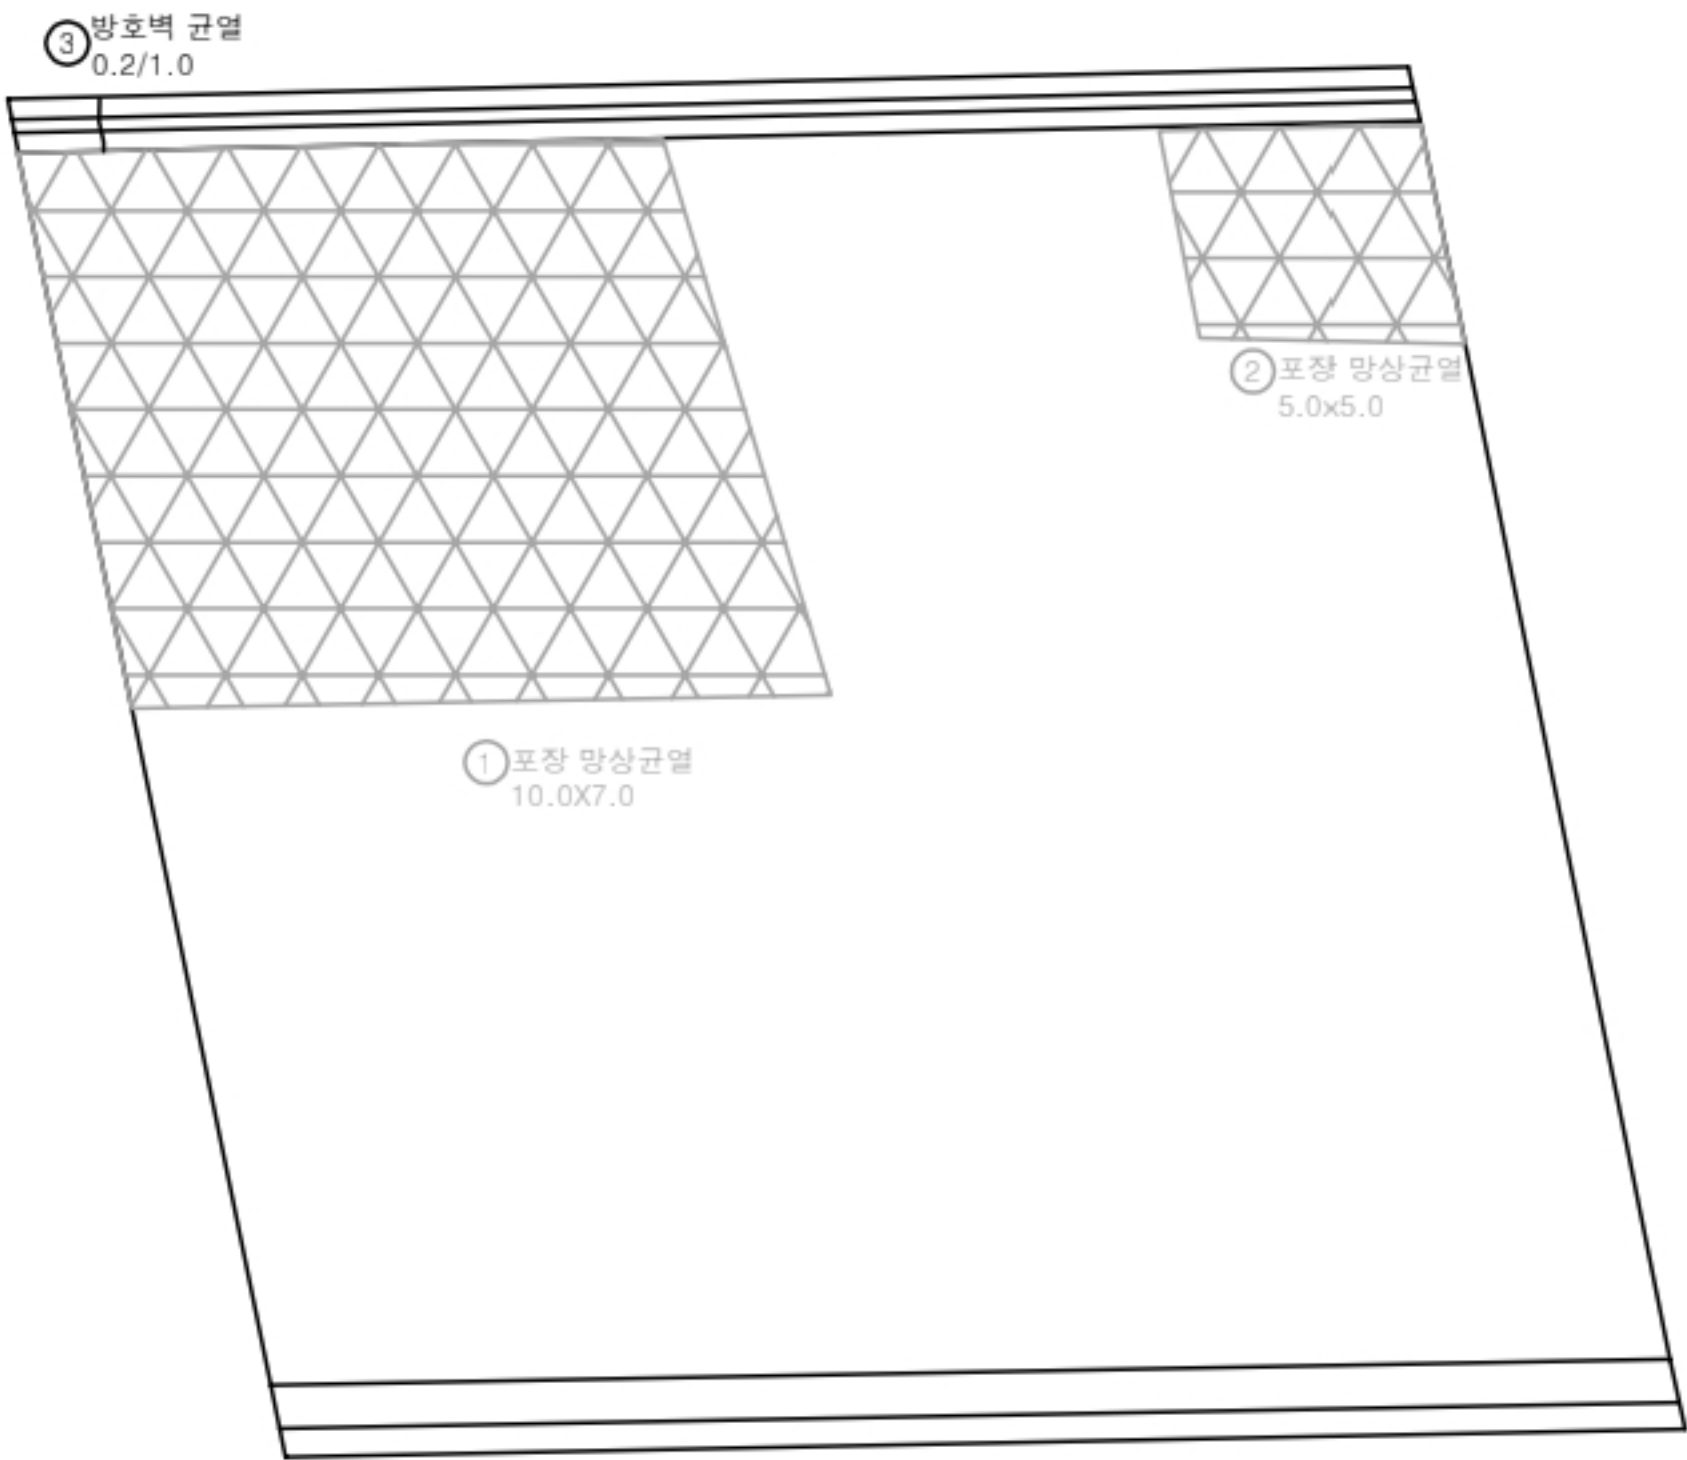
| 도 면 번 호 | 04 |

| 번호 | 구분 | 부재 | 손상내용 | 손상현황 | | | | | | 비 고 |
|---|---|---|---|---|---|---|---|---|---|---|
| 1 | 19하 | 교면포장 | 포장 망상균열 | | 10.0 | 7.0 | 70.00 | m <sup>2</sup> | 1 | 21'상 보수 |
| 2 | 19하 | 교면포장 | 포장 망상균열 | | 5.0 | 5.0 | 25.00 | m <sup>2</sup> | 1 | 21'상 보수 |
| 3 | 23하 | 방호벽 | 방호벽 균열 | 0.2 | 1.0 | | 1.00 | m | 1 | |

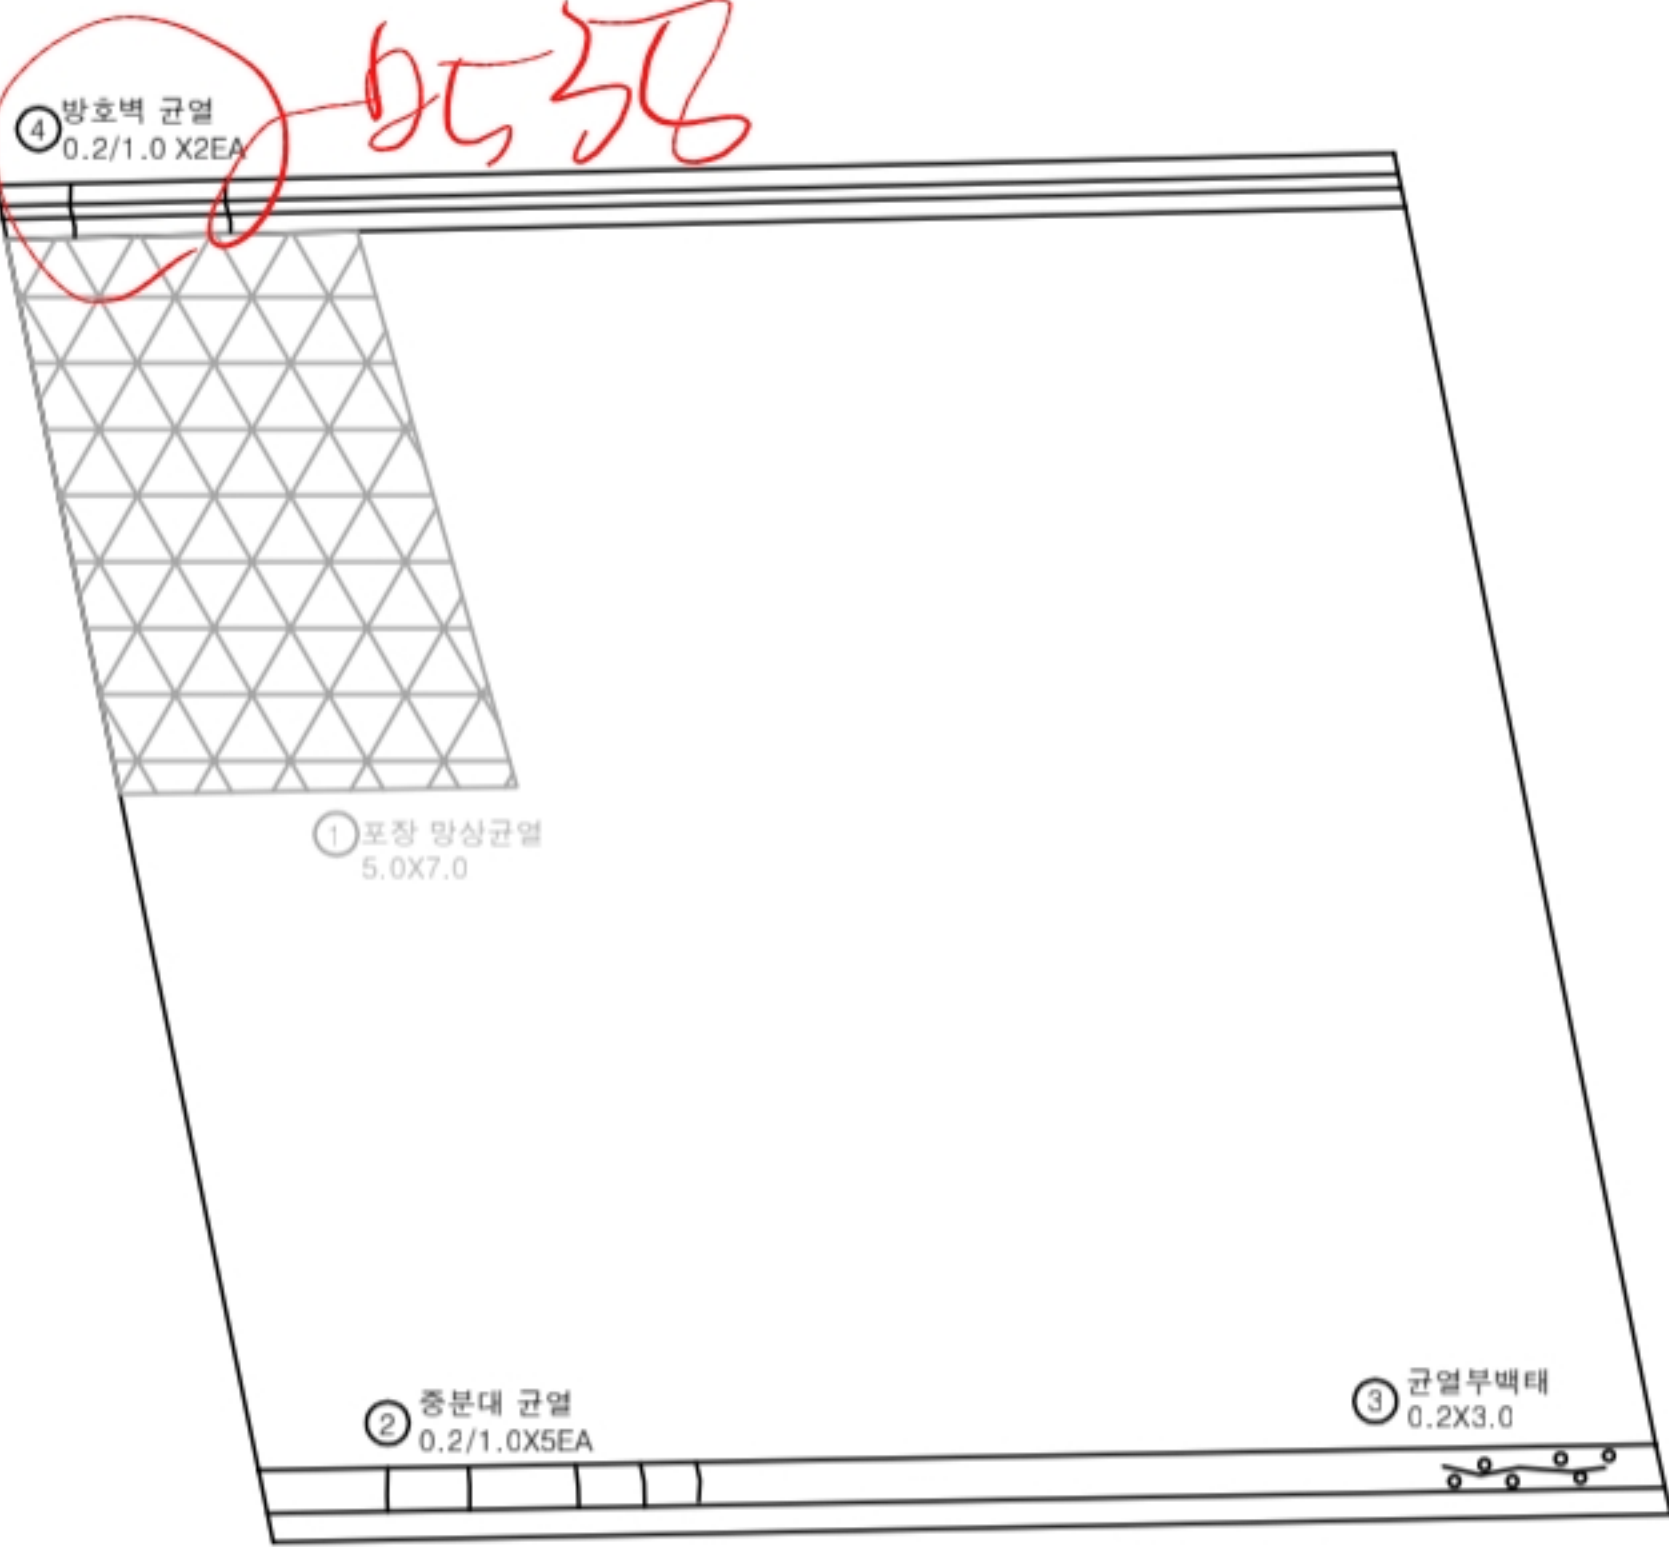
| 도면번호 | 05 |

| 번호 | 구분 | 부재 | 손상내용 | 손상현황 | | | | | | 비 고 |
|---|---|---|---|---|---|---|---|---|---|---|
| 1 | 19하 | 교면포장 | 포장 망상균열 | | 5.0 | 7.0 | 35.00 | m <sup>2</sup> | 1 | 21'상 보수 |
| 2 | 19하 | 중분대 | 중분대 균열 | 0.2 | 1.0 | | 5.00 | m | 5 | |
| 3 | 21하 | 중분대 | 균열부백태 | | 0.2 | 3.0 | 0.60 | m <sup>2</sup> | 1 | |
| 4 | 23하 | 방호벽 | 방호벽 균열 | 0.2 | 1.0 | | 2.00 | m | 2 | |

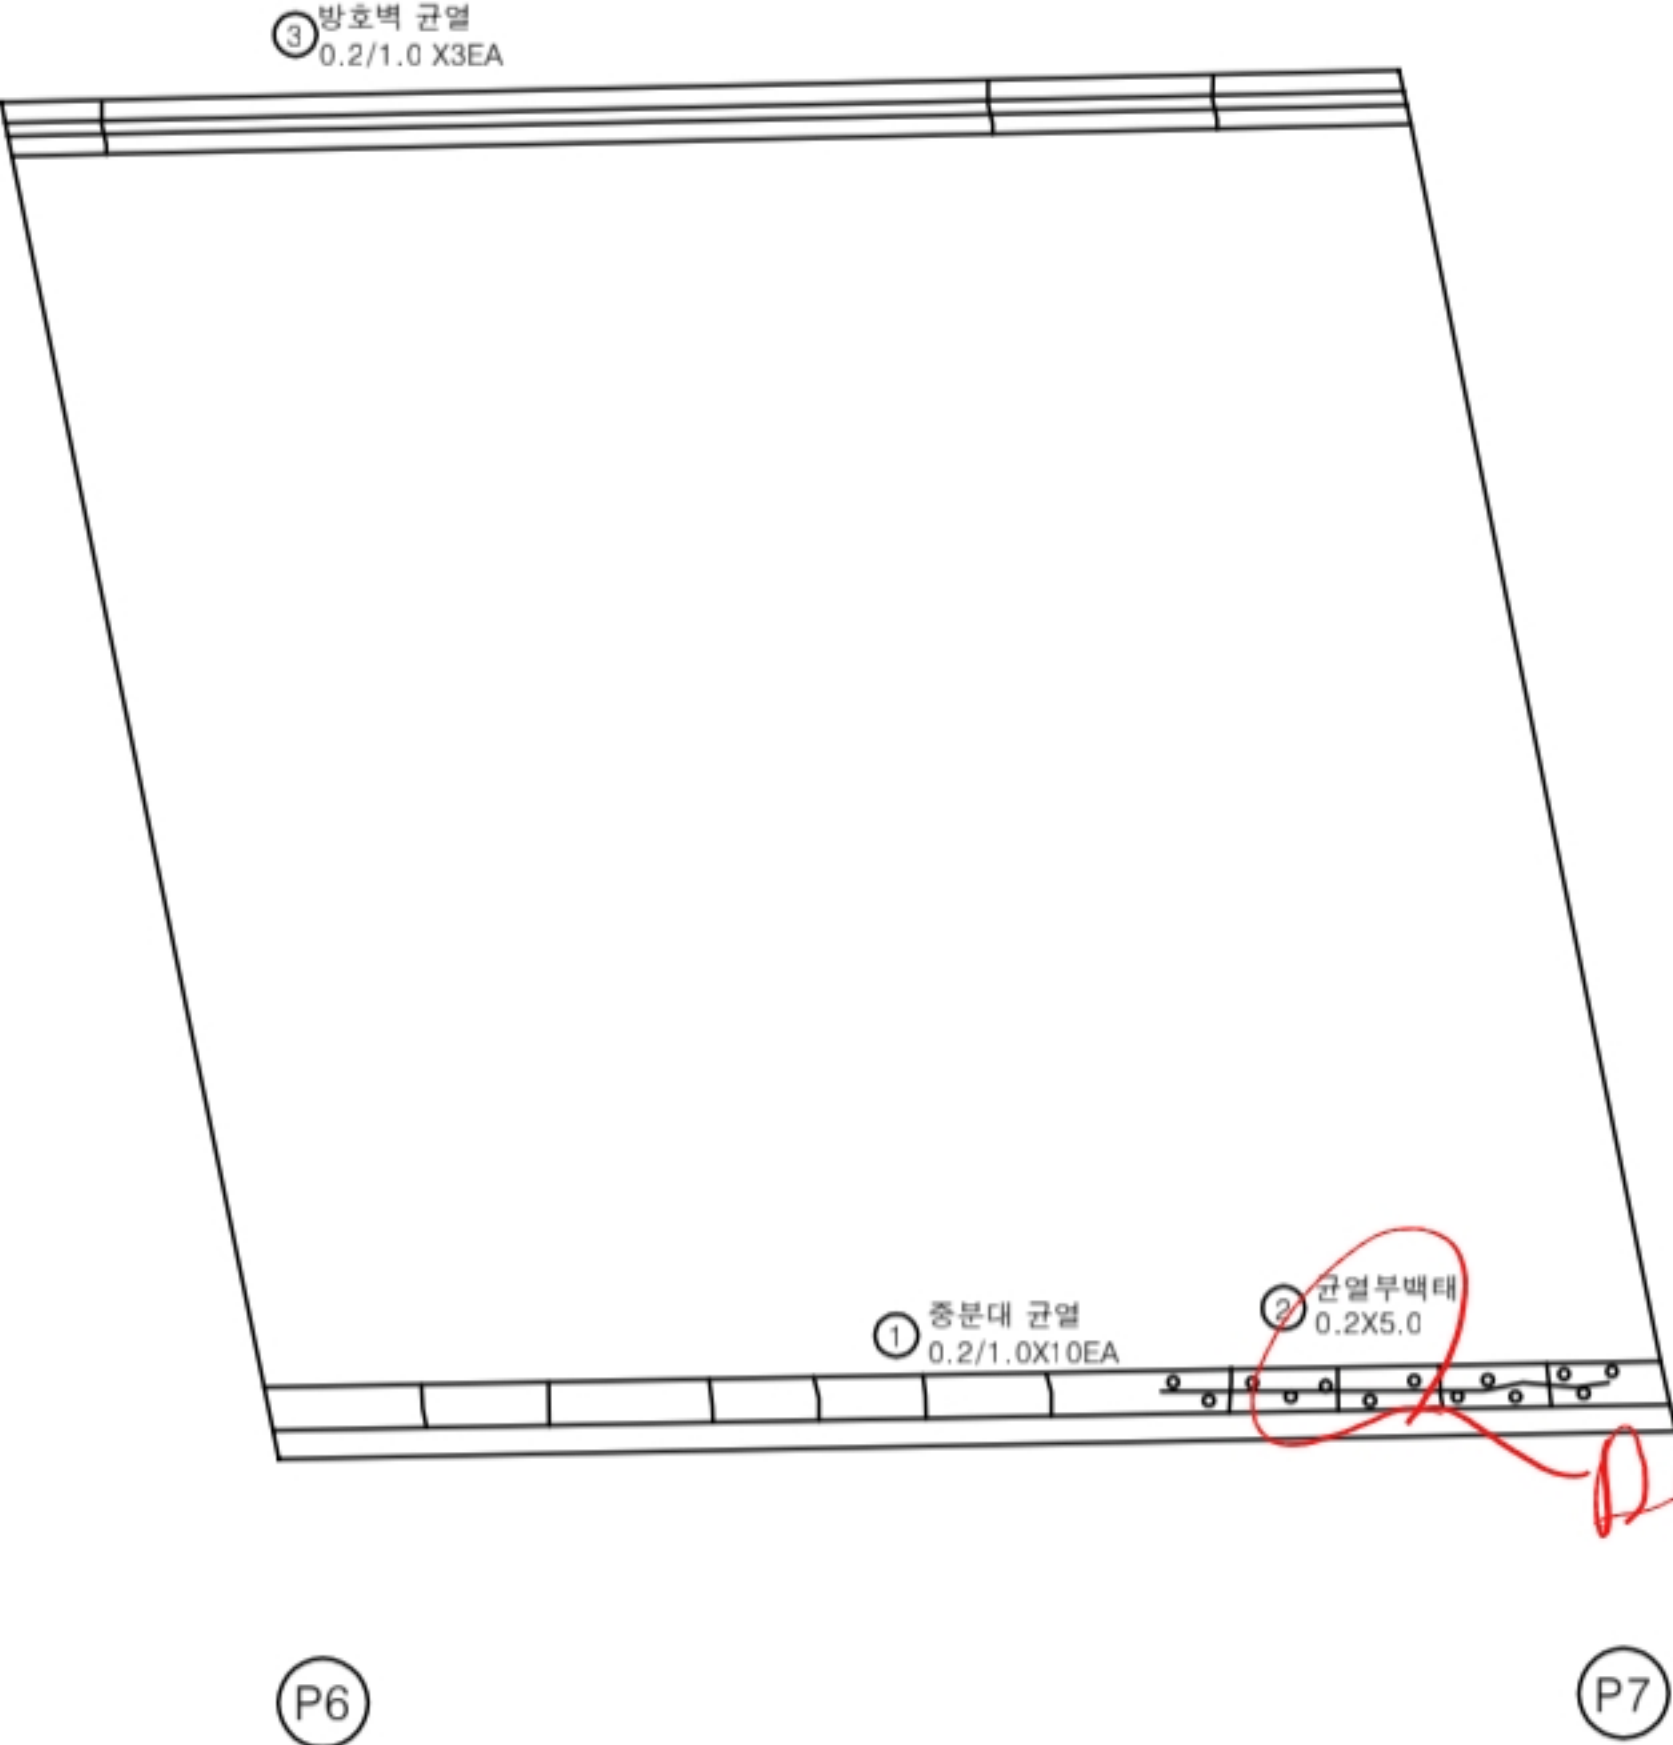
| 도 면 번 호 | 06 |

| 번호 | 구분 | 부재 | 손상내용 | 손상현황 | | | | | | 비고 |
|---|---|---|---|---|---|---|---|---|---|---|
| 1 | 19하 | 중분대 | 중분대 균열 | 0.2 | 1.0 | | 10.00 | m | 10 | |
| 2 | 21하 | 중분대 | 균열부백태 | | 0.2 | 5.0 | 1.00 | m <sup>2</sup> | 1 | |
| 3 | 23하 | 방호벽 | 방호벽 균열 | 0.2 | 1.0 | | 3.00 | m | 3 | |

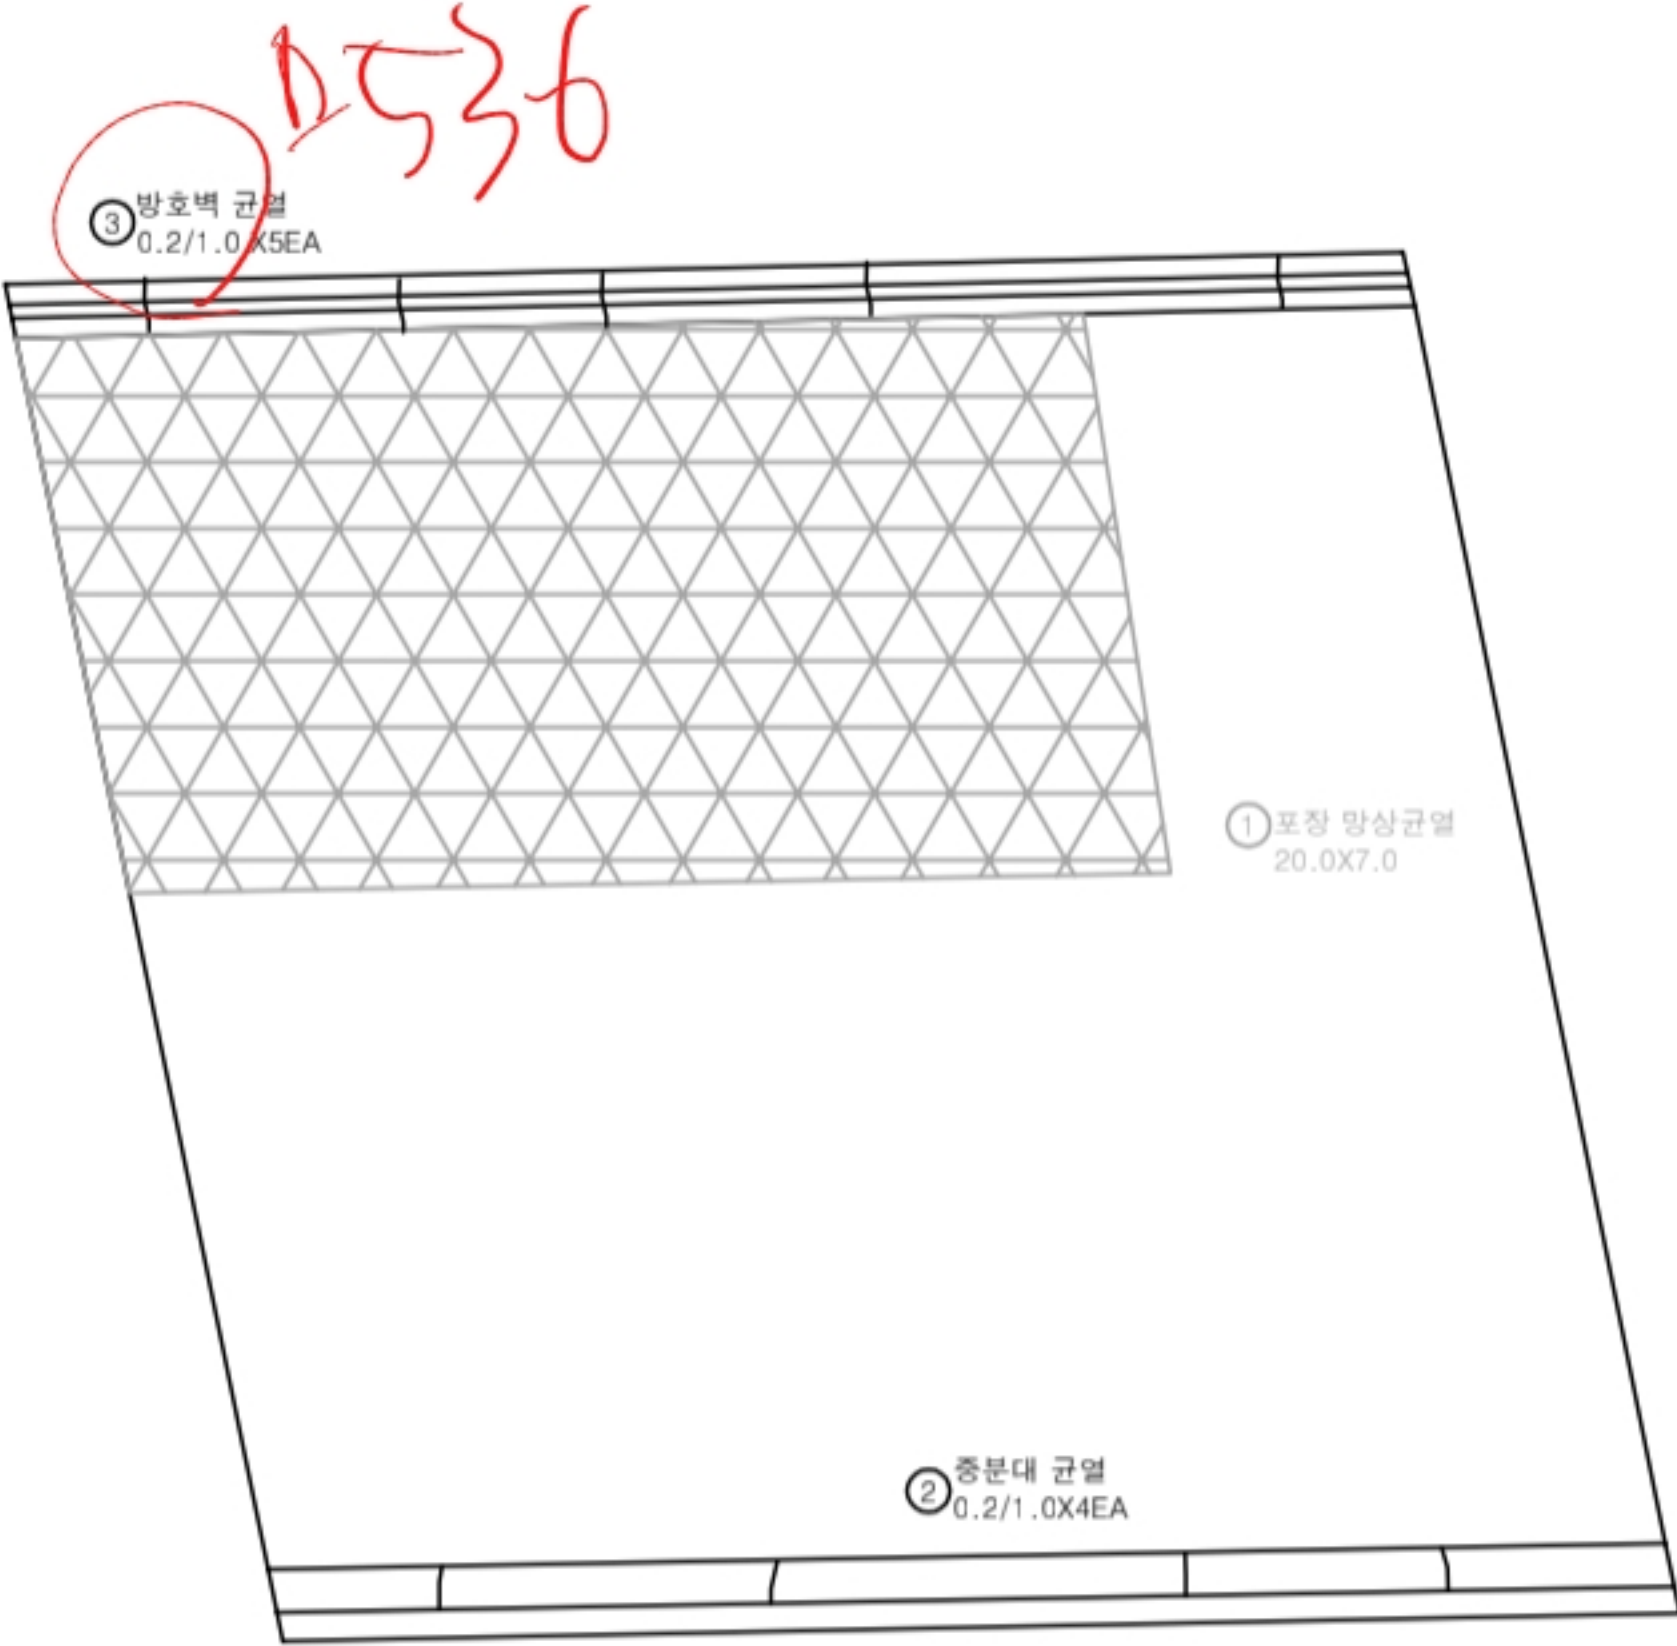
| 도면번호 | 07 |

| 번호 | 구분 | 부재 | 손상내용 | 손상현황 | | | | | | 비 고 |
|---|---|---|---|---|---|---|---|---|---|---|
| 1 | 19하 | 교면포장 | 포장 망상균열 | | 20.0 | 7.0 | 140.00 | m <sup>2</sup> | 1 | 21'상 보수 |
| 2 | 19하 | 중분대 | 중분대 균열 | 0.2 | 1.0 | | 4.00 | m | 4 | |
| 3 | 23하 | 방호벽 | 방호벽 균열 | 0.2 | 1.0 | | 5.00 | m | 5 | |
