상주영천고속도로 2024~2025년 시설물 안전점검 용역  
(2024년 하반기 정기안전점검)

# 외 관 조 사 망 도

상춘교

2024.11

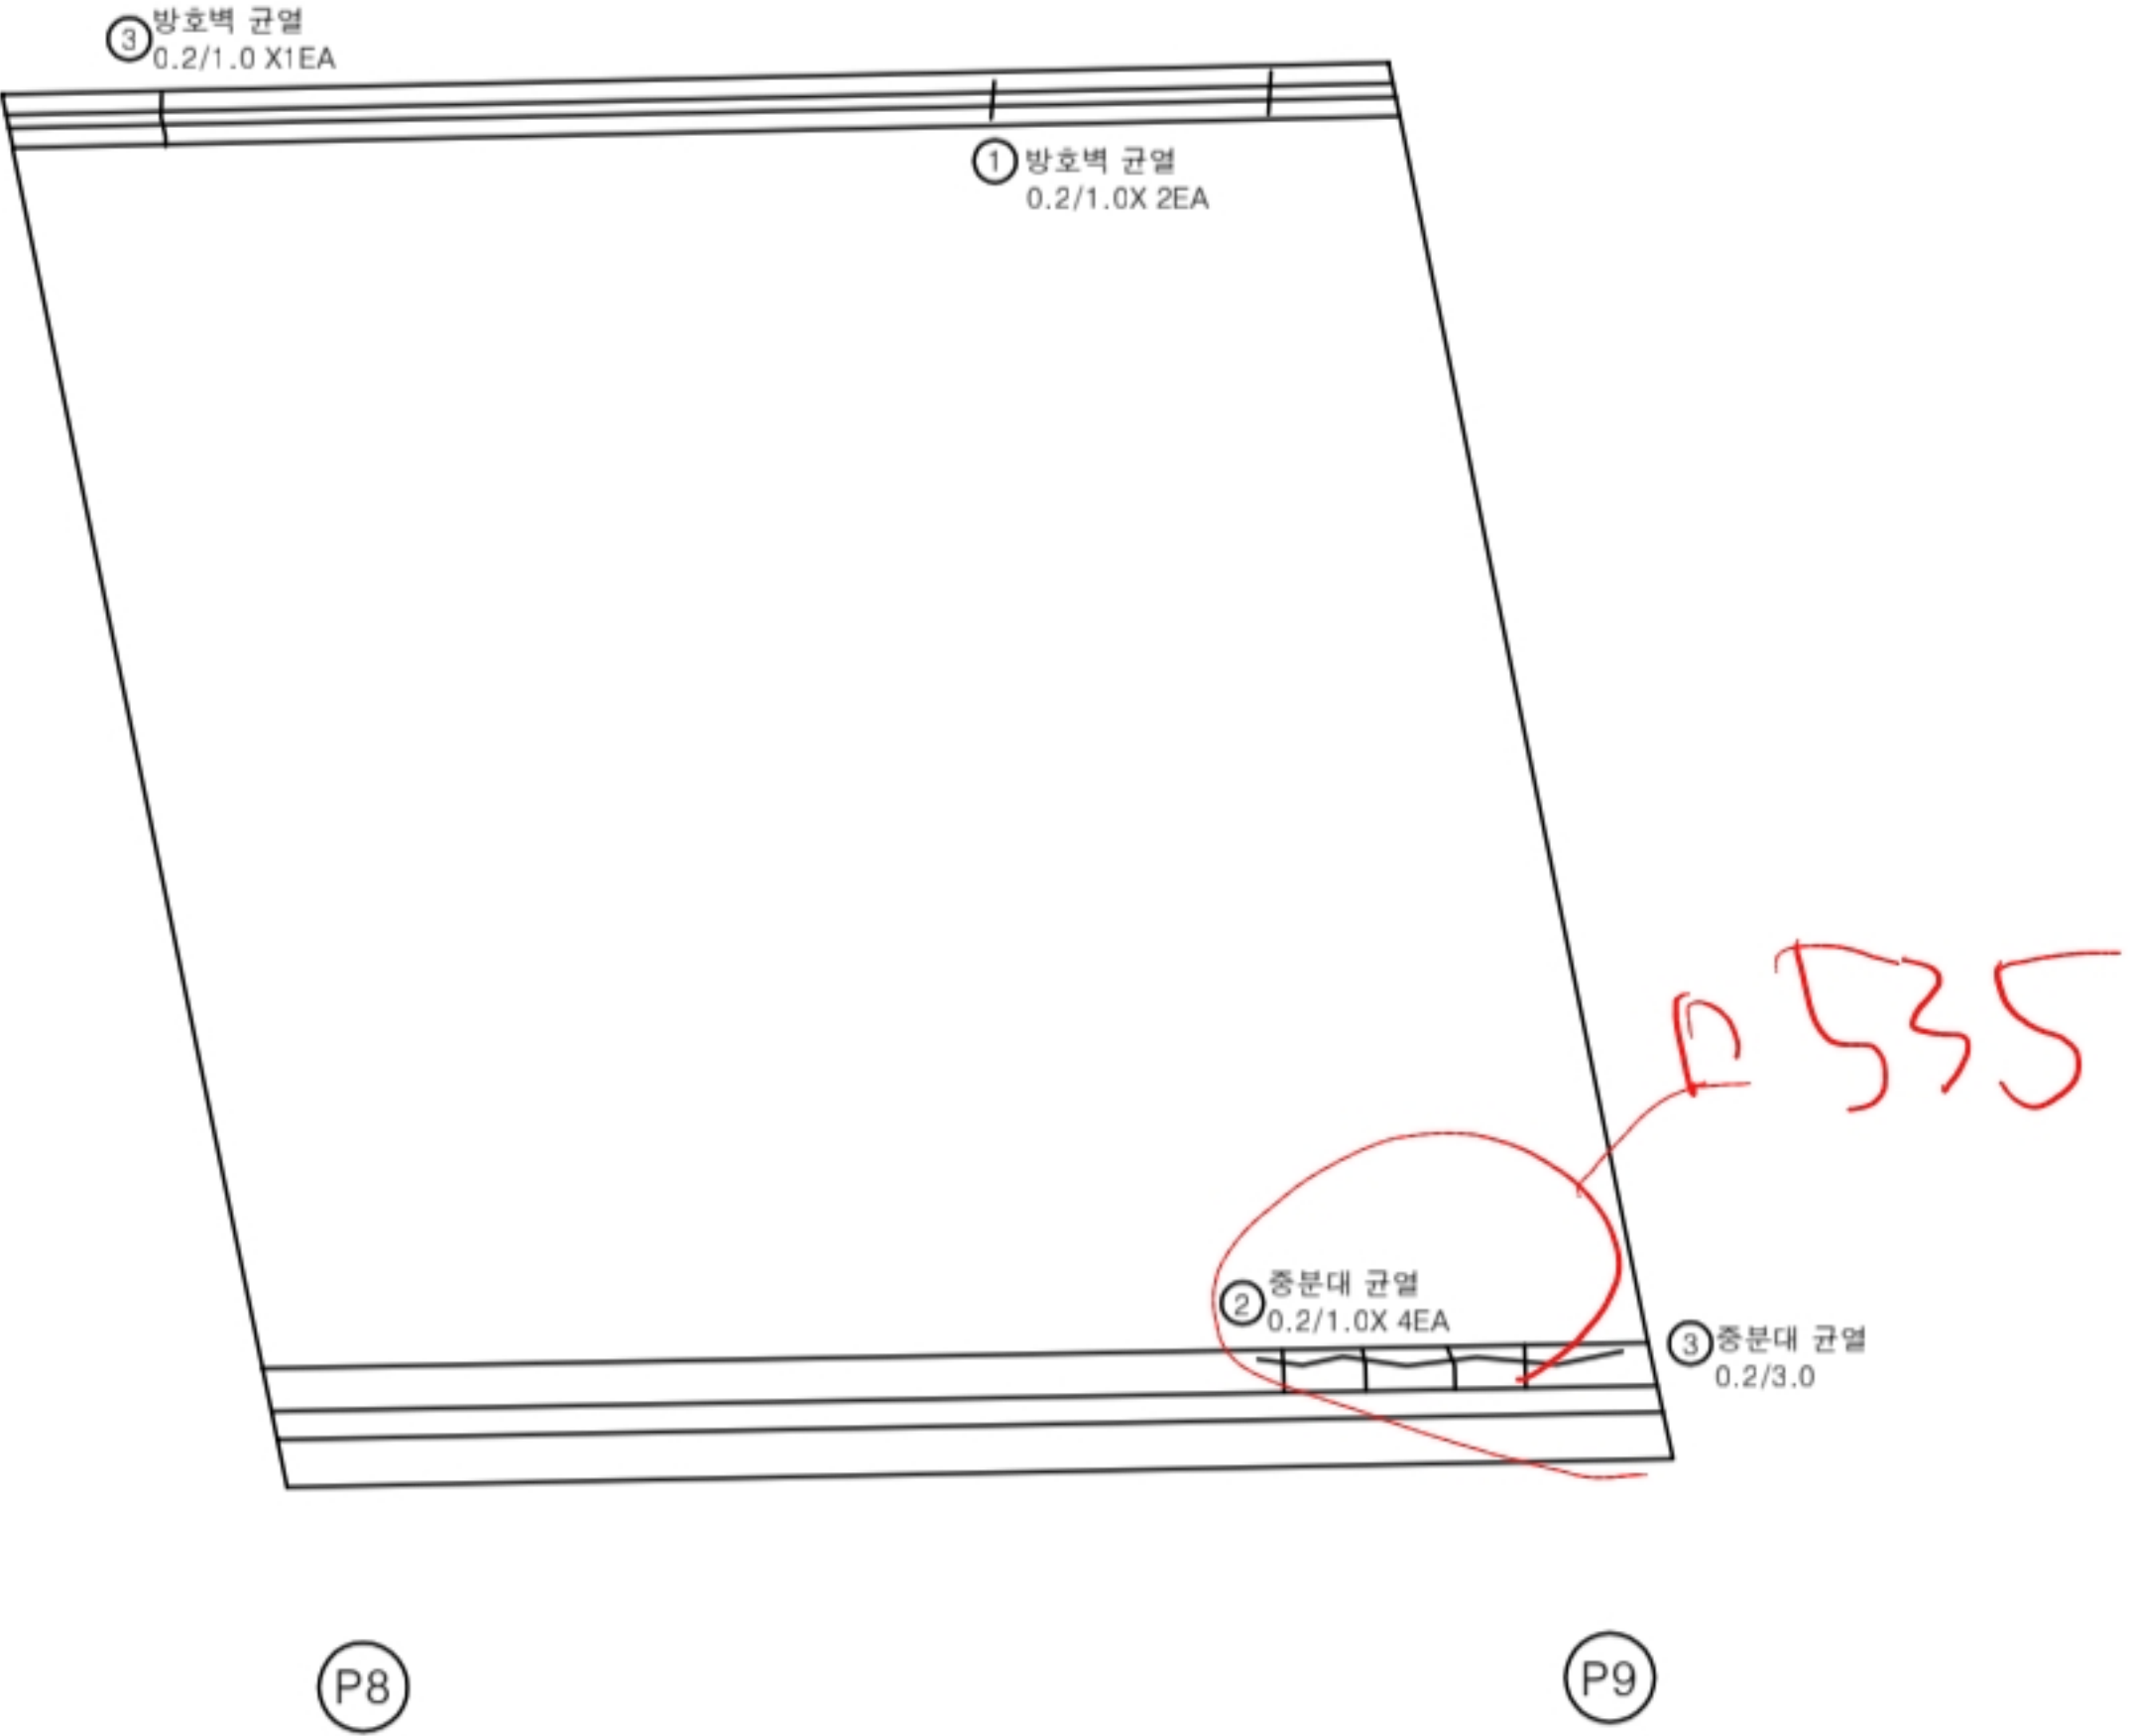
| 도 면 번 호 | 08 |

| 번호 | 구분 | 부재 | 손상내용 | 손상현황 | | | | | | 비고 |
|---|---|---|---|---|---|---|---|---|---|---|
| 1 | 19하 | 방호벽 | 방호벽 균열 | 0.2 | 1.0 | | 2.00 | m | 2 | |
| 2 | 19하 | 중분대 | 중분대 균열 | 0.2 | 1.0 | | 4.00 | m | 4 | |
| 3 | 21하 | 중분대 | 중분대 균열 | 0.2 | 3.0 | | 3.00 | m | 1 | |
| 4 | 23하 | 방호벽 | 방호벽 균열 | 0.2 | 1.0 | | 1.00 | m | 1 | |

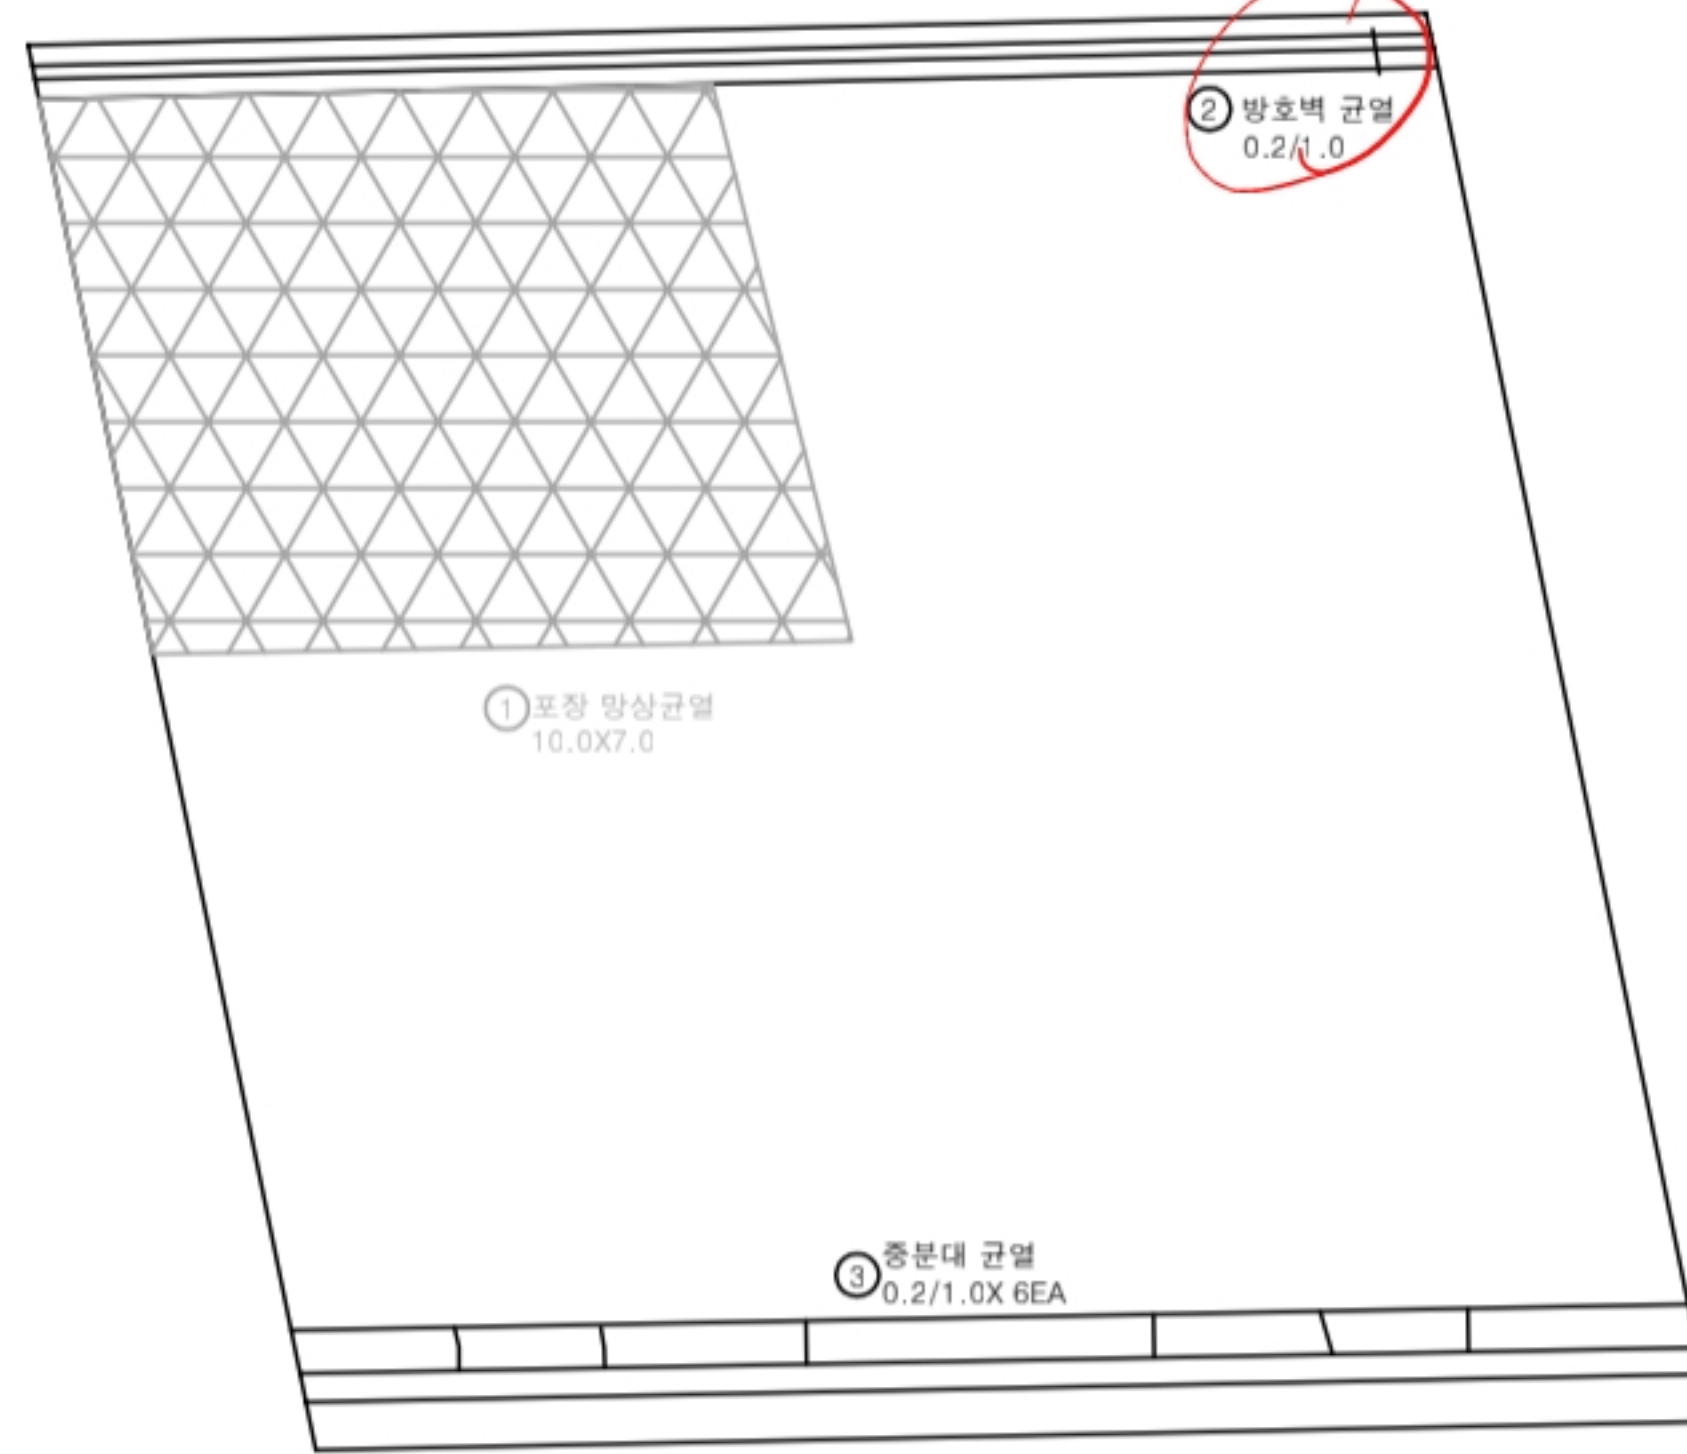
| 번호 | 구분 | 부재 | 손상내용 | 손상현황 | | | | | | 비고 |
|---|---|---|---|---|---|---|---|---|---|---|
| 1 | 19하 | 교면포장 | 포장 망상균열 | | 10.0 | 7.0 | 70.00 | m <sup>2</sup> | 1 | 21'상 보수 |
| 2 | 19하 | 방호벽 | 방호벽 균열 | 0.2 | 1.0 | | 1.00 | m | 1 | |
| 3 | 19하 | 중분대 | 중분대 균열 | 0.2 | 1.0 | | 6.00 | m | 6 | |

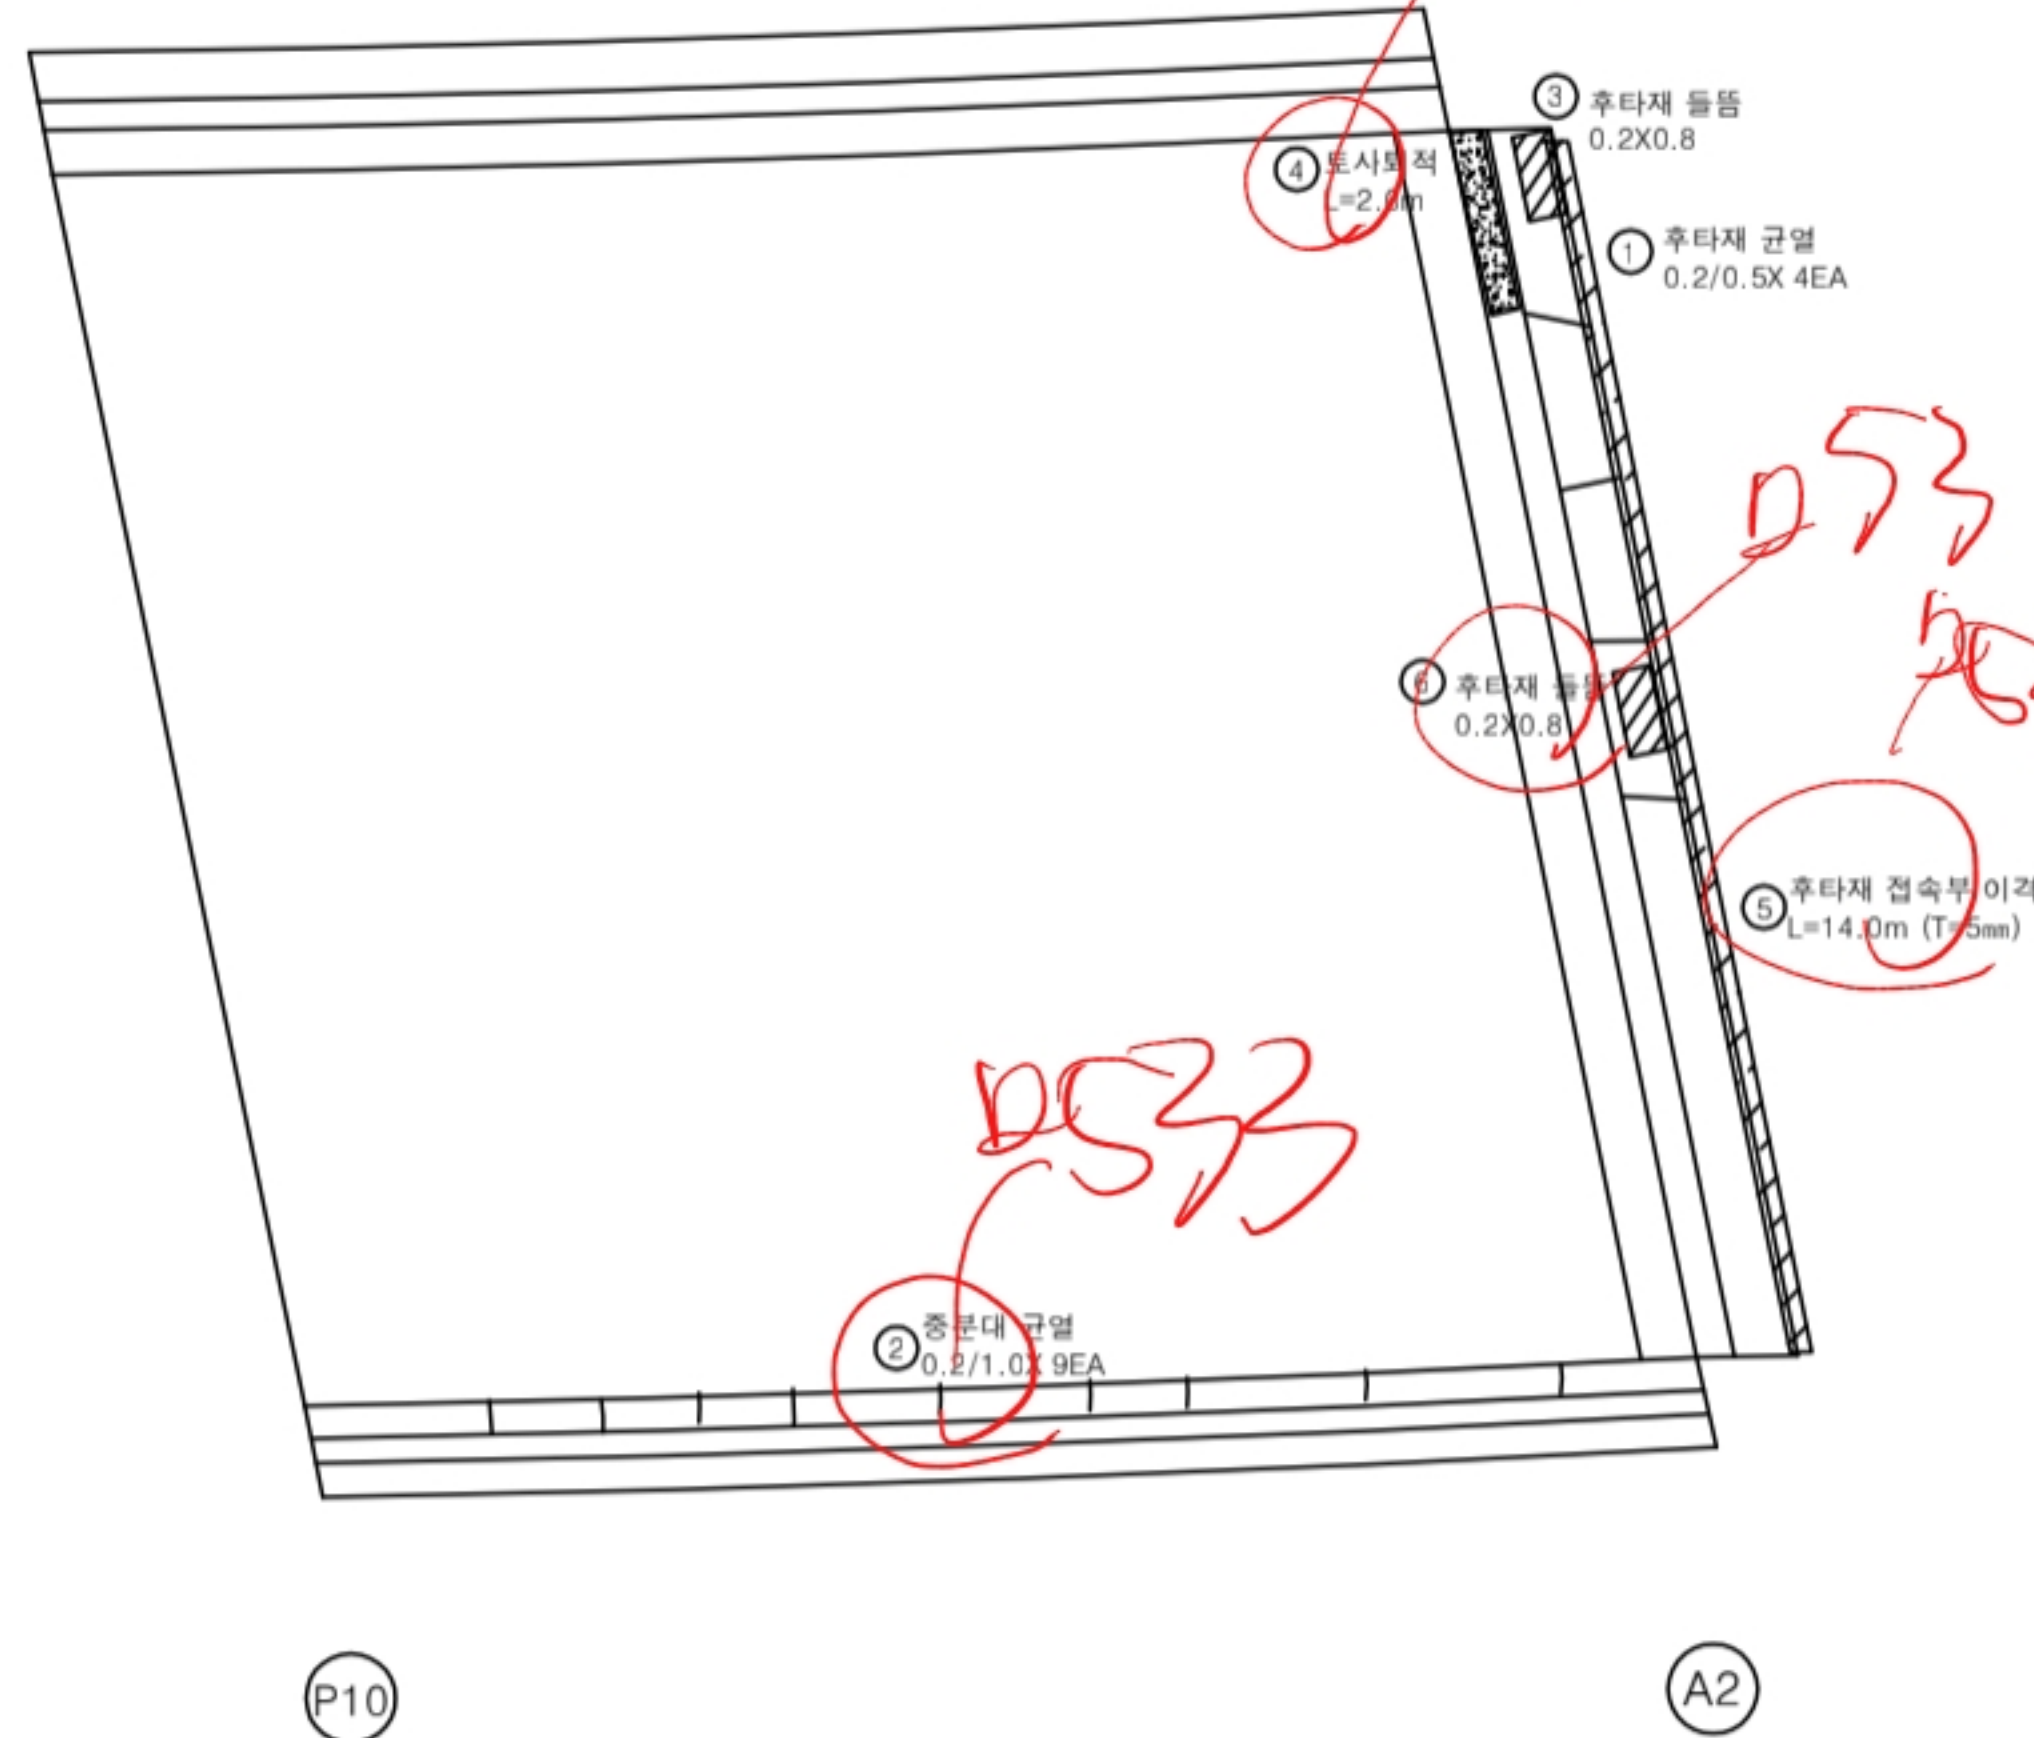
| 번호 | 구분 | 부재 | 손상내용 | 손상현황 | | | | | | 비고 |
|---|---|---|---|---|---|---|---|---|---|---|
| 1 | 19하 | 신속이음 | 후타재 균열 | 0.2 | 0.5 | | 2.00 | m | 4 | |
| 2 | 19하 | 중분대 | 중분대 균열 | 0.2 | 1.0 | | 9.00 | m | 9 | |
| 3 | 21하 | 신속이음 | 후타재 들뜸 | | 0.2 | 0.8 | 0.16 | m <sup>2</sup> | 1 | |
| 4 | 23하 | 신속이음 | 토사외적 | | 2.0 | | 2.00 | m | 1 | |
| 5 | 23하 | 교면포장 | 후타재 접속부 이격 | | 14.0 | | 14.00 | m | 1 | (T=5.0mm) |
| 6 | 23하 | 신속이음 | 후타재 들뜸 | | 0.2 | 0.8 | 0.16 | m <sup>2</sup> | 1 | |
