상주영천고속도로 2024~2025년 시설물 안전점검 용역  
(2024년 하반기 정기안전점검)

# 외 관 조 사 망 도

상춘교

2024.11

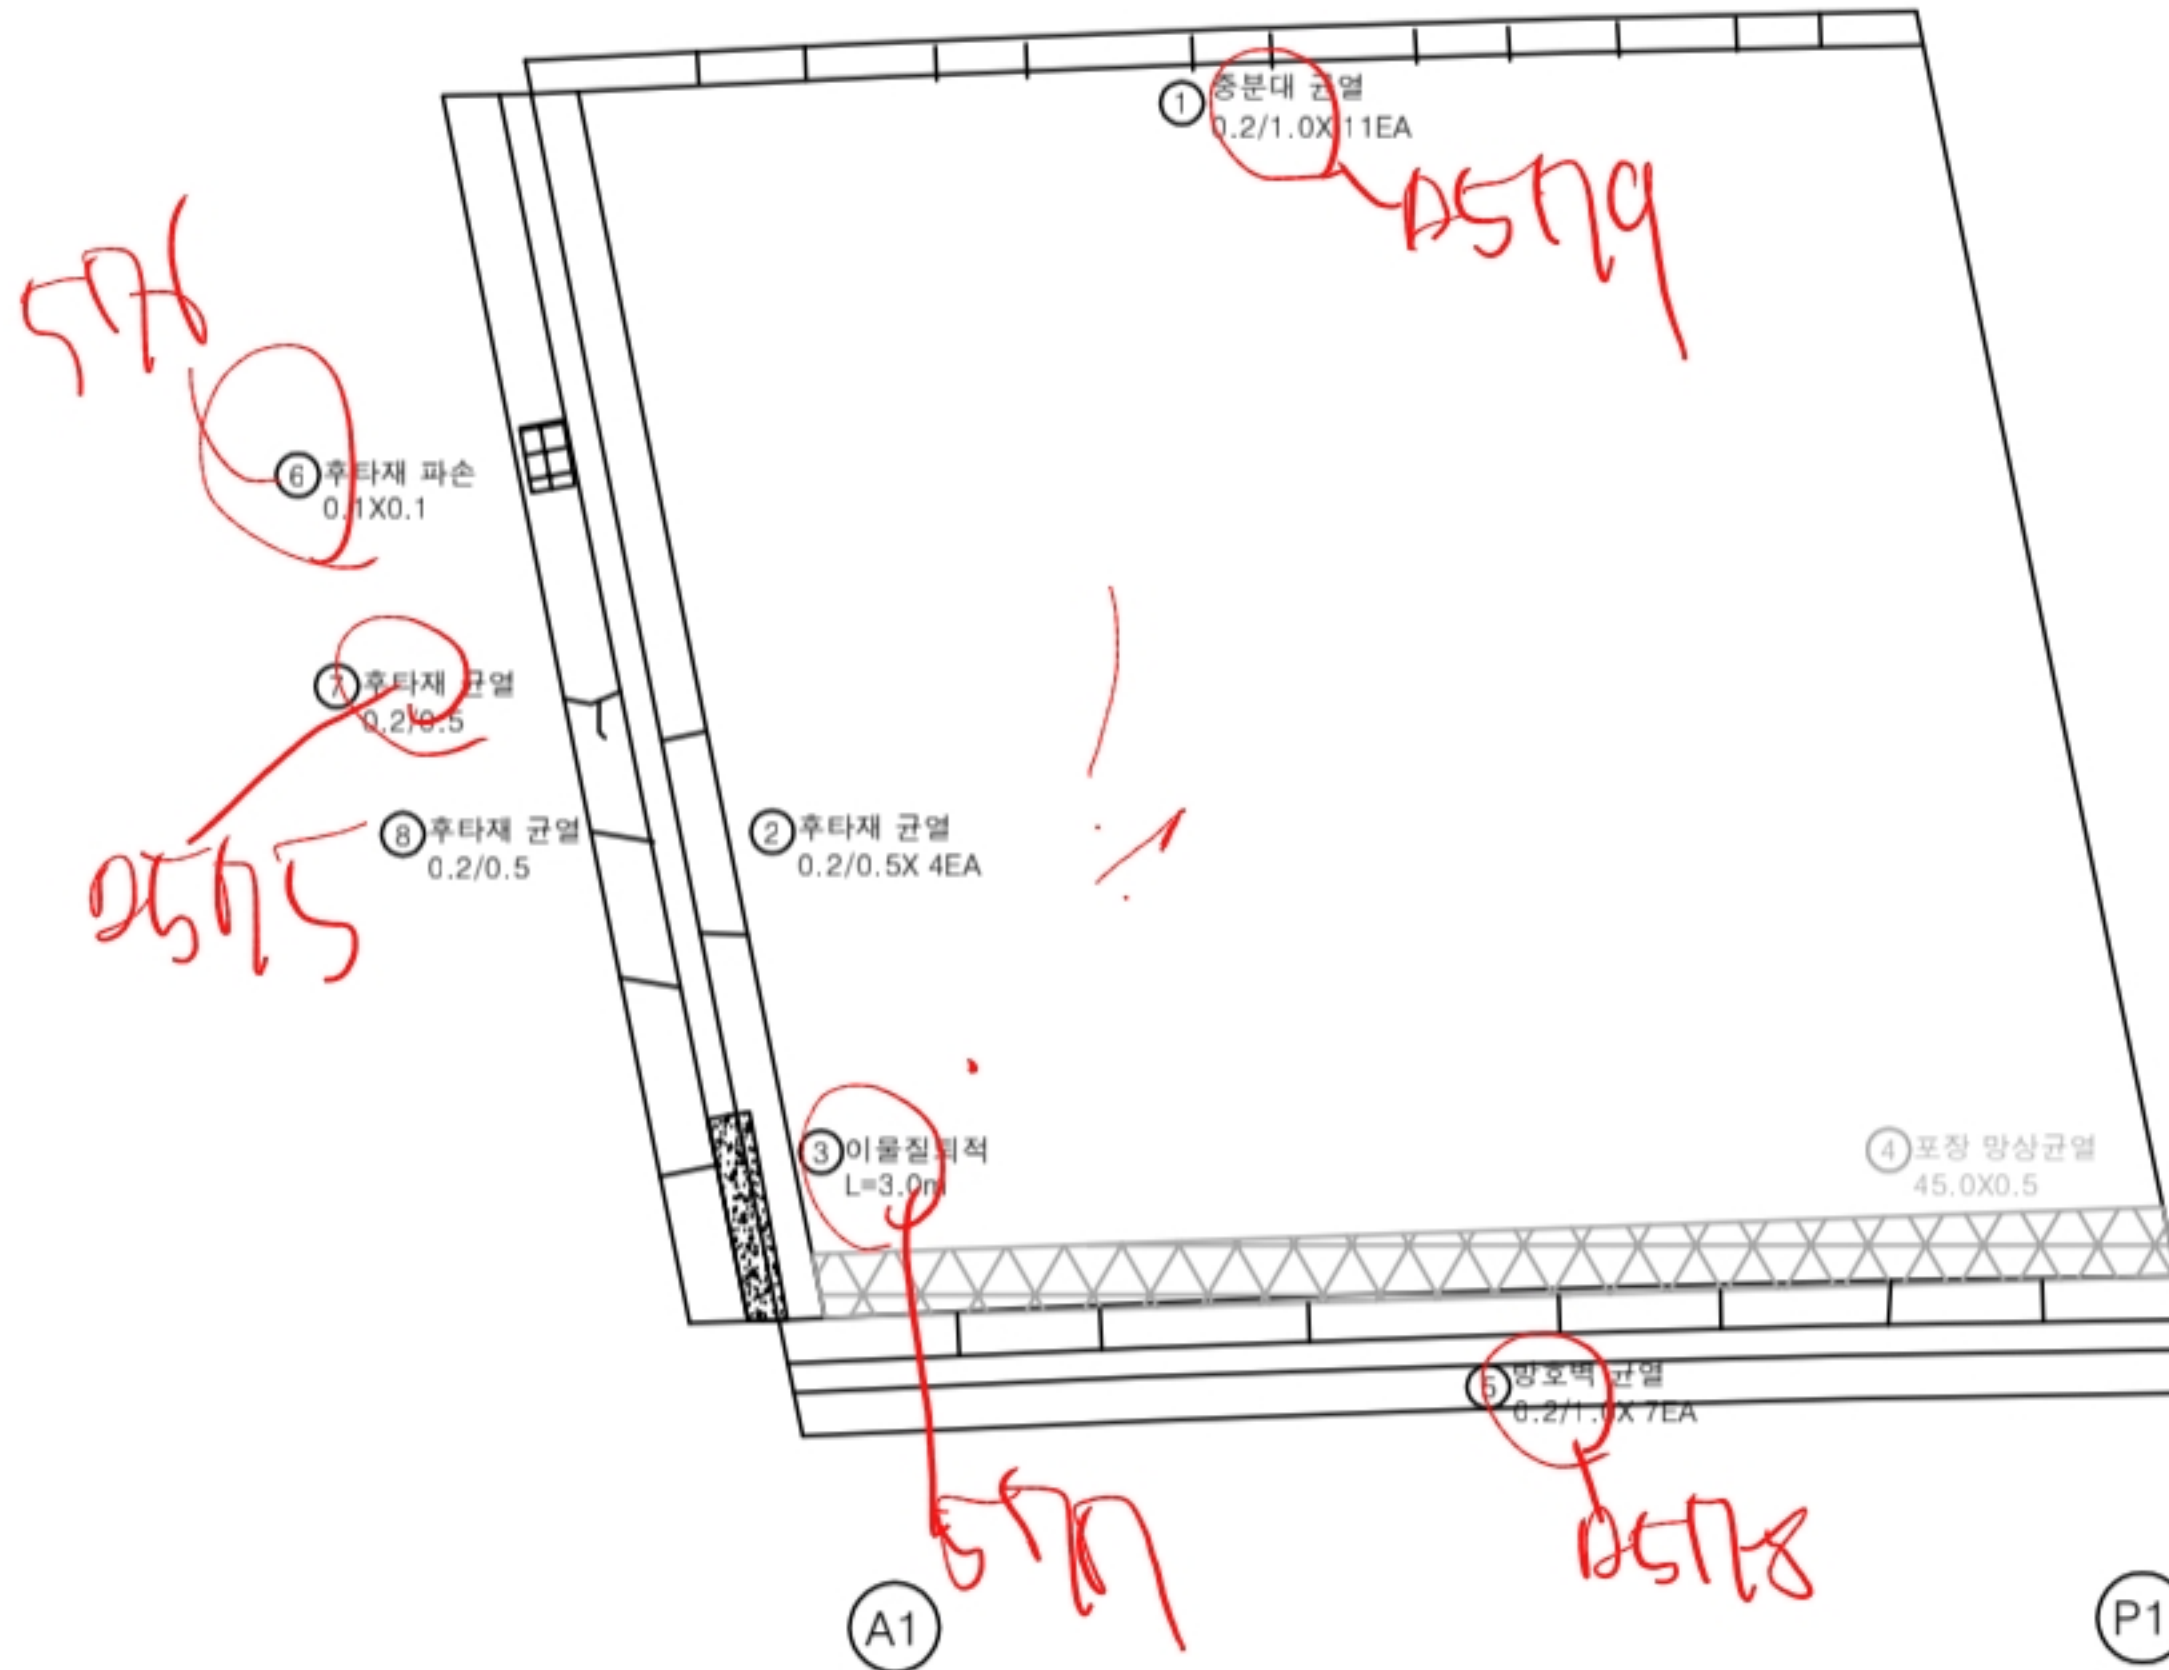
D569~574 A1

| 번호 | 구분 | 부재 | 손상내용 | 손상현황 | | | | | | 비고 |
|---|---|---|---|---|---|---|---|---|---|---|
| 1 | 19하 | 중분대 | 중분대 균열 | 0.2 | 1.0 | | 11.00 | m | 11 | |
| 2 | 19하 | 신축이음 | 후타재 균열 | 0.2 | 0.5 | | 2.00 | m | 4 | |
| 3 | 19하 | 신축이음 | 이물침하적 | | 3.0 | | 3.00 | m | 1 | |
| 4 | 19하 | 교면포장 | 포장 망상균열 | | 45.0 | 0.5 | 22.50 | m <sup>2</sup> | 1 | 21'상 보수 |
| 5 | 19하 | 방호벽 | 방호벽 균열 | 0.2 | 1.0 | | 7.00 | m | 7 | |
| 6 | 21하 | 신축이음 | 후타재 파손 | | 0.1 | 0.1 | 0.01 | m <sup>2</sup> | 1 | |
| 7 | 21하 | 신축이음 | 후타재 균열 | 0.2 | 0.5 | | 0.50 | m | 1 | |
| 8 | 23하 | 신축이음 | 후타재 균열 | 0.2 | 0.5 | | 0.50 | m | 1 | |

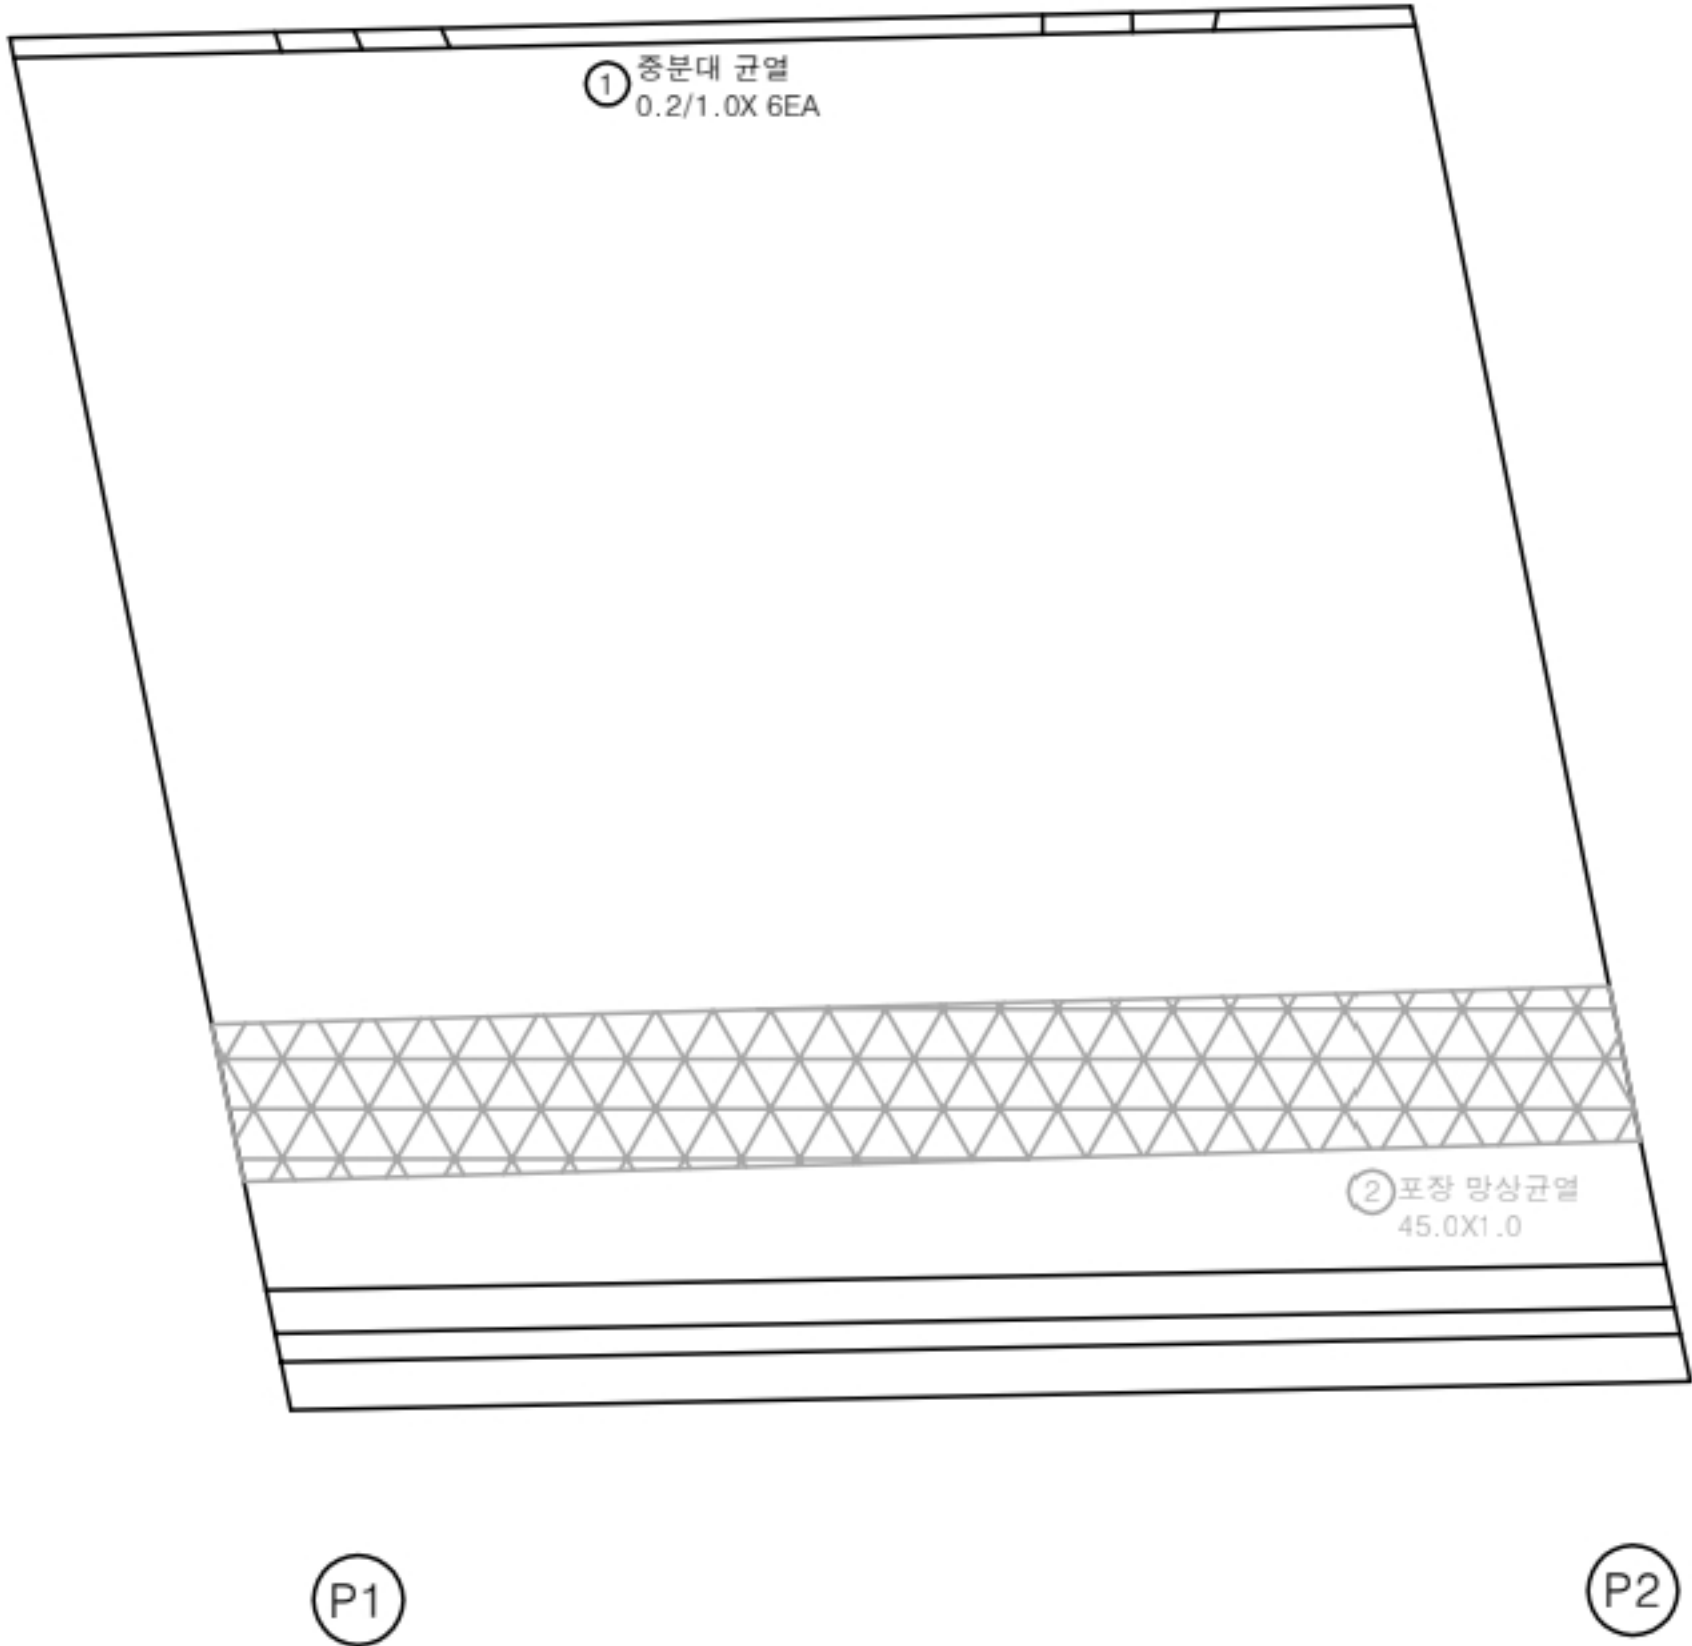
| 도 면 번 호 | 02 |

| 번호 | 구분 | 부재 | 손상내용 | 손상현황 | | | | | | 비 고 |
|---|---|---|---|---|---|---|---|---|---|---|
| 1 | 19하 | 중분대 | 중분대 균열 | 0.2 | 1.0 | | 6.00 | m | 6 | |
| 2 | 19하 | 교면포장 | 포장 망상균열 | | 45.0 | 1.0 | 45.00 | m <sup>2</sup> | 1 | 21'상 보수 |

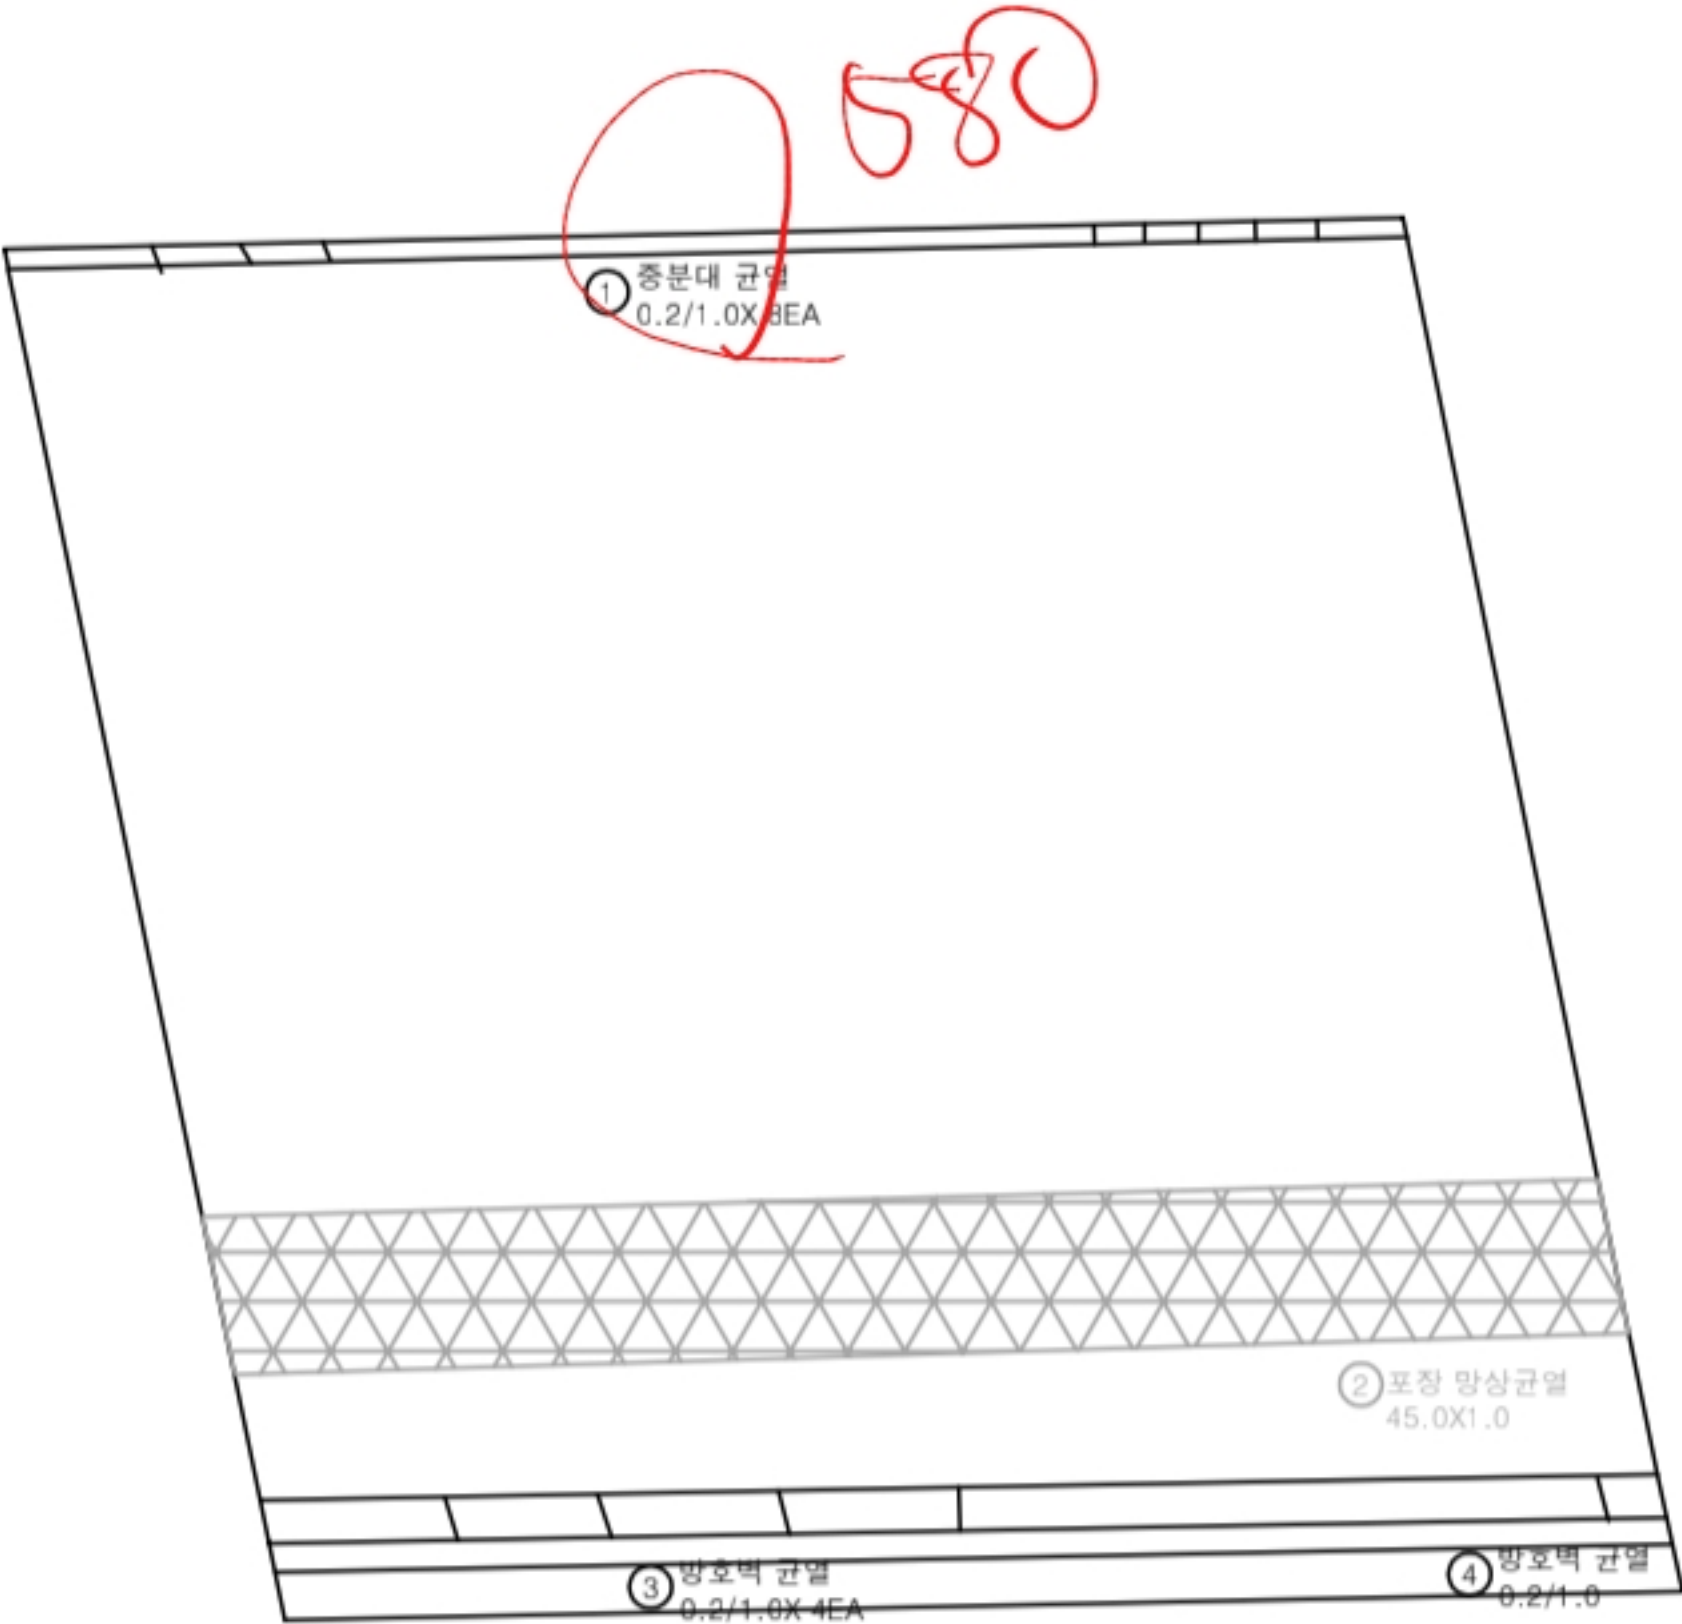
발주처 상주영천고속도로(주)  
용역명 상주영천고속도로 2024~2025년 시설물 안전점검 용역  
(2024년 하반기 정기안전점검)  
점검기관 (주)명성엔지니어링  
도면번호 03

| 번호 | 구분 | 부재 | 손상내용 | 손상현황 | | | | | | 비고 |
|---|---|---|---|---|---|---|---|---|---|---|
| 1 | 19하 | 중분대 | 중분대 균열 | 0.2 | 1.0 | | 8.00 | m | 8 | |
| 2 | 19하 | 교면포장 | 포장 망상균열 | | 45.0 | 1.0 | 45.00 | m <sup>2</sup> | 1 | 21'상 보수 |
| 3 | 19하 | 방호벽 | 방호벽 균열 | 0.2 | 1.0 | | 4.00 | m | 4 | |
| 4 | 21하 | 방호벽 | 방호벽 균열 | 0.2 | 1.0 | | 1.00 | m | 1 | |

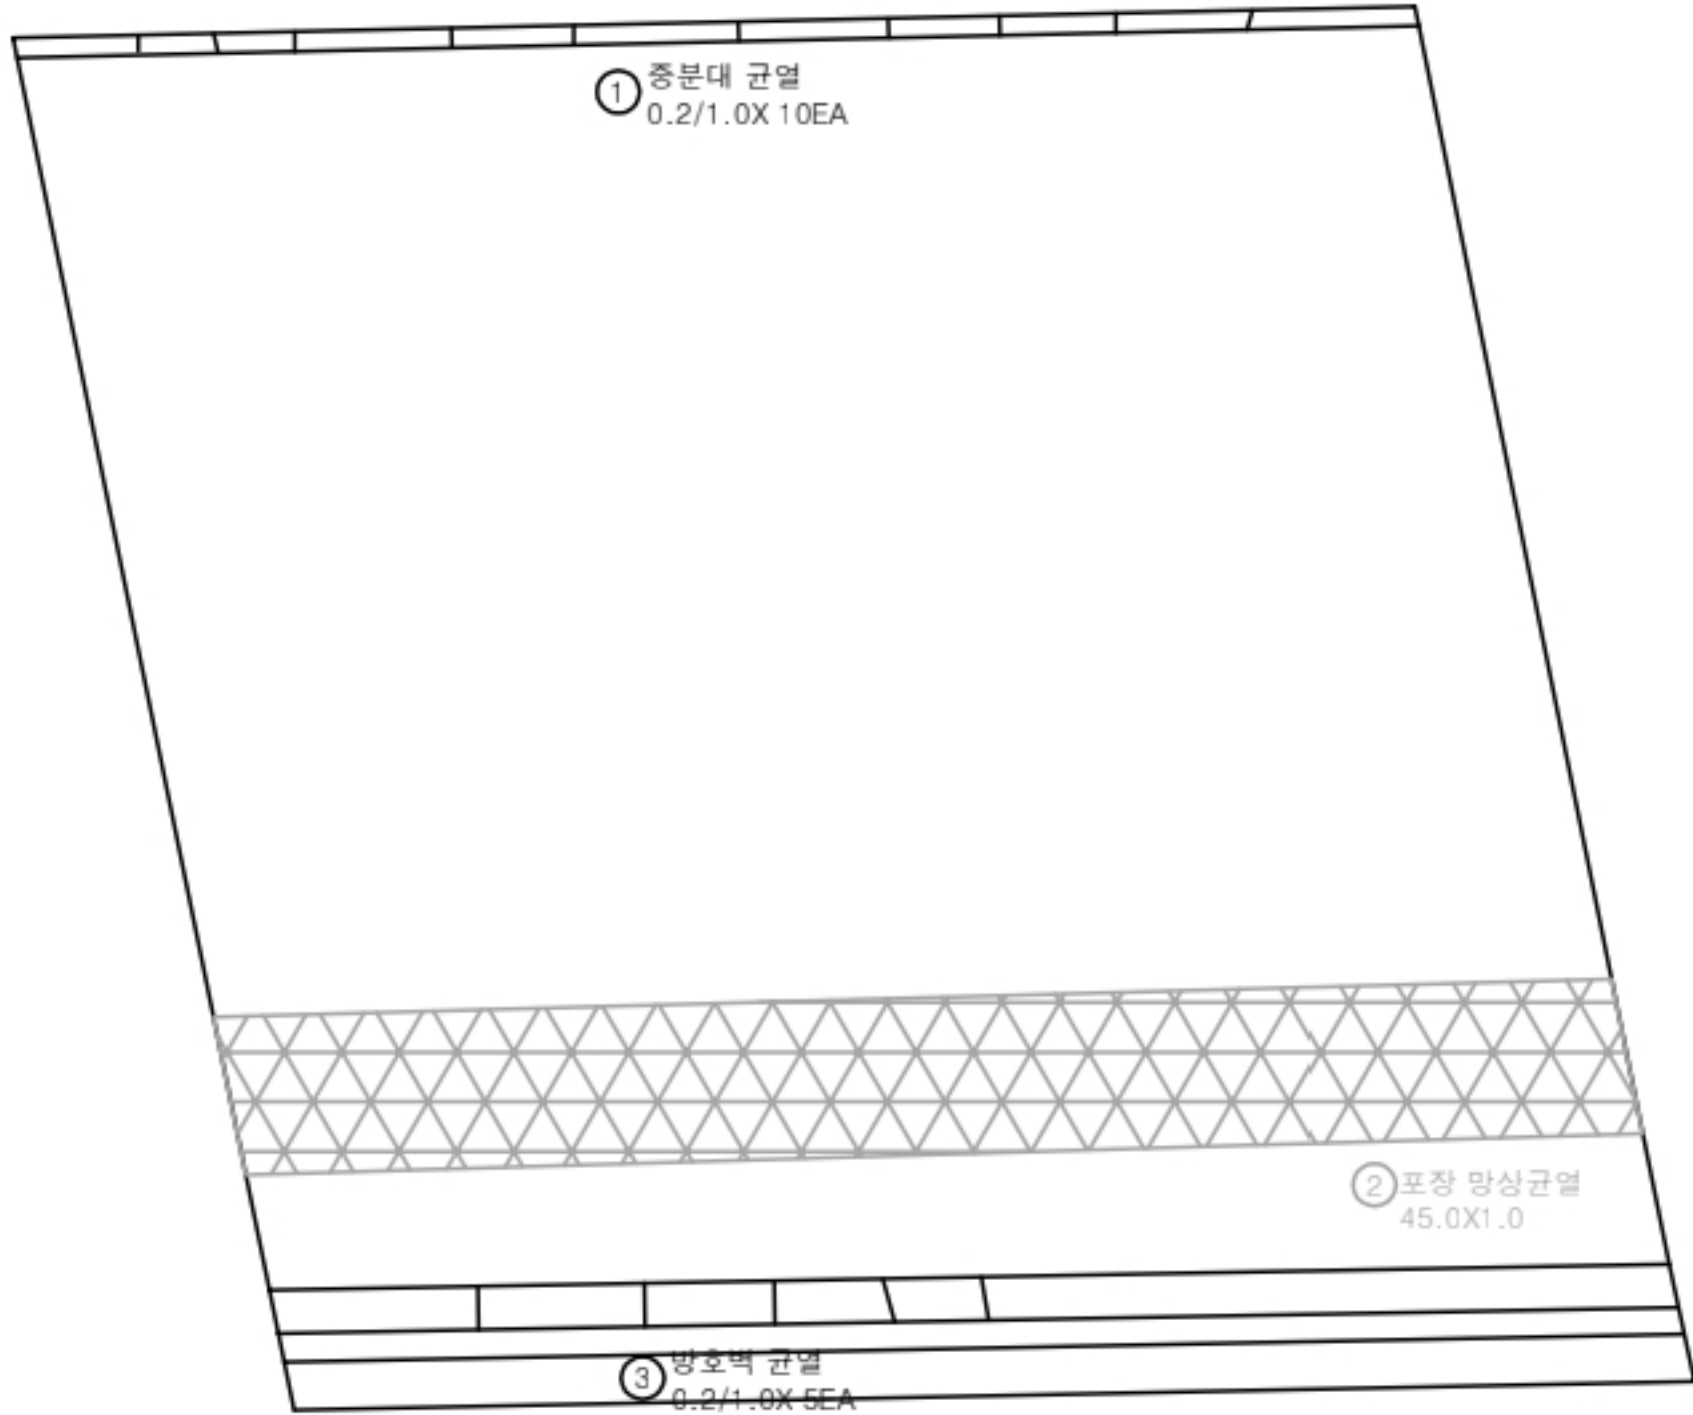
| 번호 | 구분 | 부재 | 손상내용 | 손상현황 | | | | | | 비 고 |
|---|---|---|---|---|---|---|---|---|---|---|
| 1 | 19하 | 중분대 | 중분대 균열 | 0.2 | 1.0 | | 10.00 | m | 10 | |
| 2 | 19하 | 교면포장 | 포장 망상균열 | | 45.0 | 1.0 | 45.00 | m <sup>2</sup> | 1 | 21'상 보수 |
| 3 | 19하 | 방호벽 | 방호벽 균열 | 0.2 | 1.0 | | 5.00 | m | 5 | |

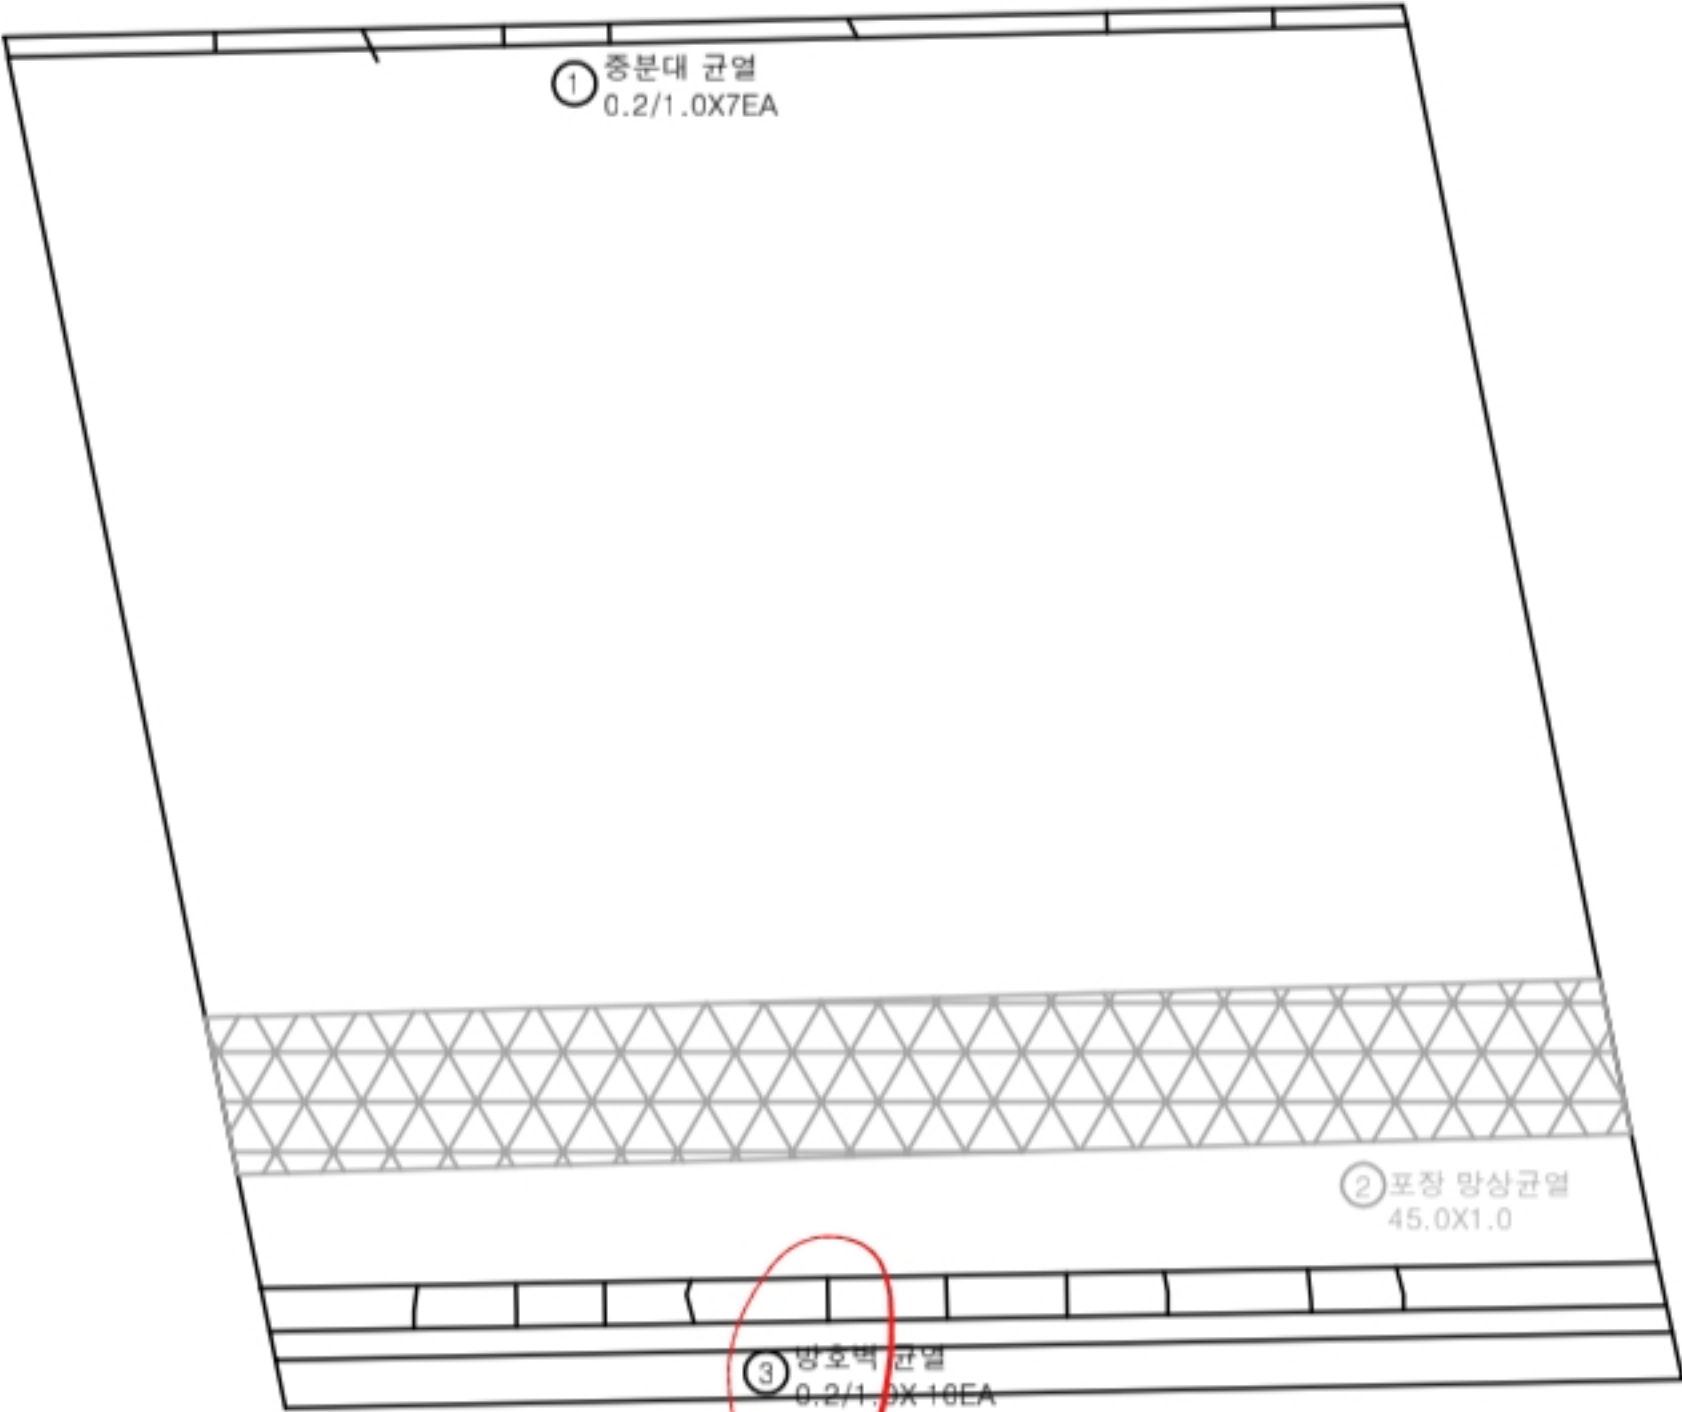
| 도면번호 | 05 |

| 번호 | 구분 | 부재 | 손상내용 | 손상현황 | | | | | | 비고 |
|---|---|---|---|---|---|---|---|---|---|---|
| 1 | 19하 | 종분대 | 종분대 균열 | 0.2 | 1.0 | | 7.00 | m | 7 | |
| 2 | 19하 | 교면포장 | 포장 망상균열 | | 45.0 | 1.0 | 45.00 | m <sup>2</sup> | 1 | 21'상 보수 |
| 3 | 19하 | 방호벽 | 방호벽 균열 | 0.2 | 1.0 | | 10.00 | m | 10 | |

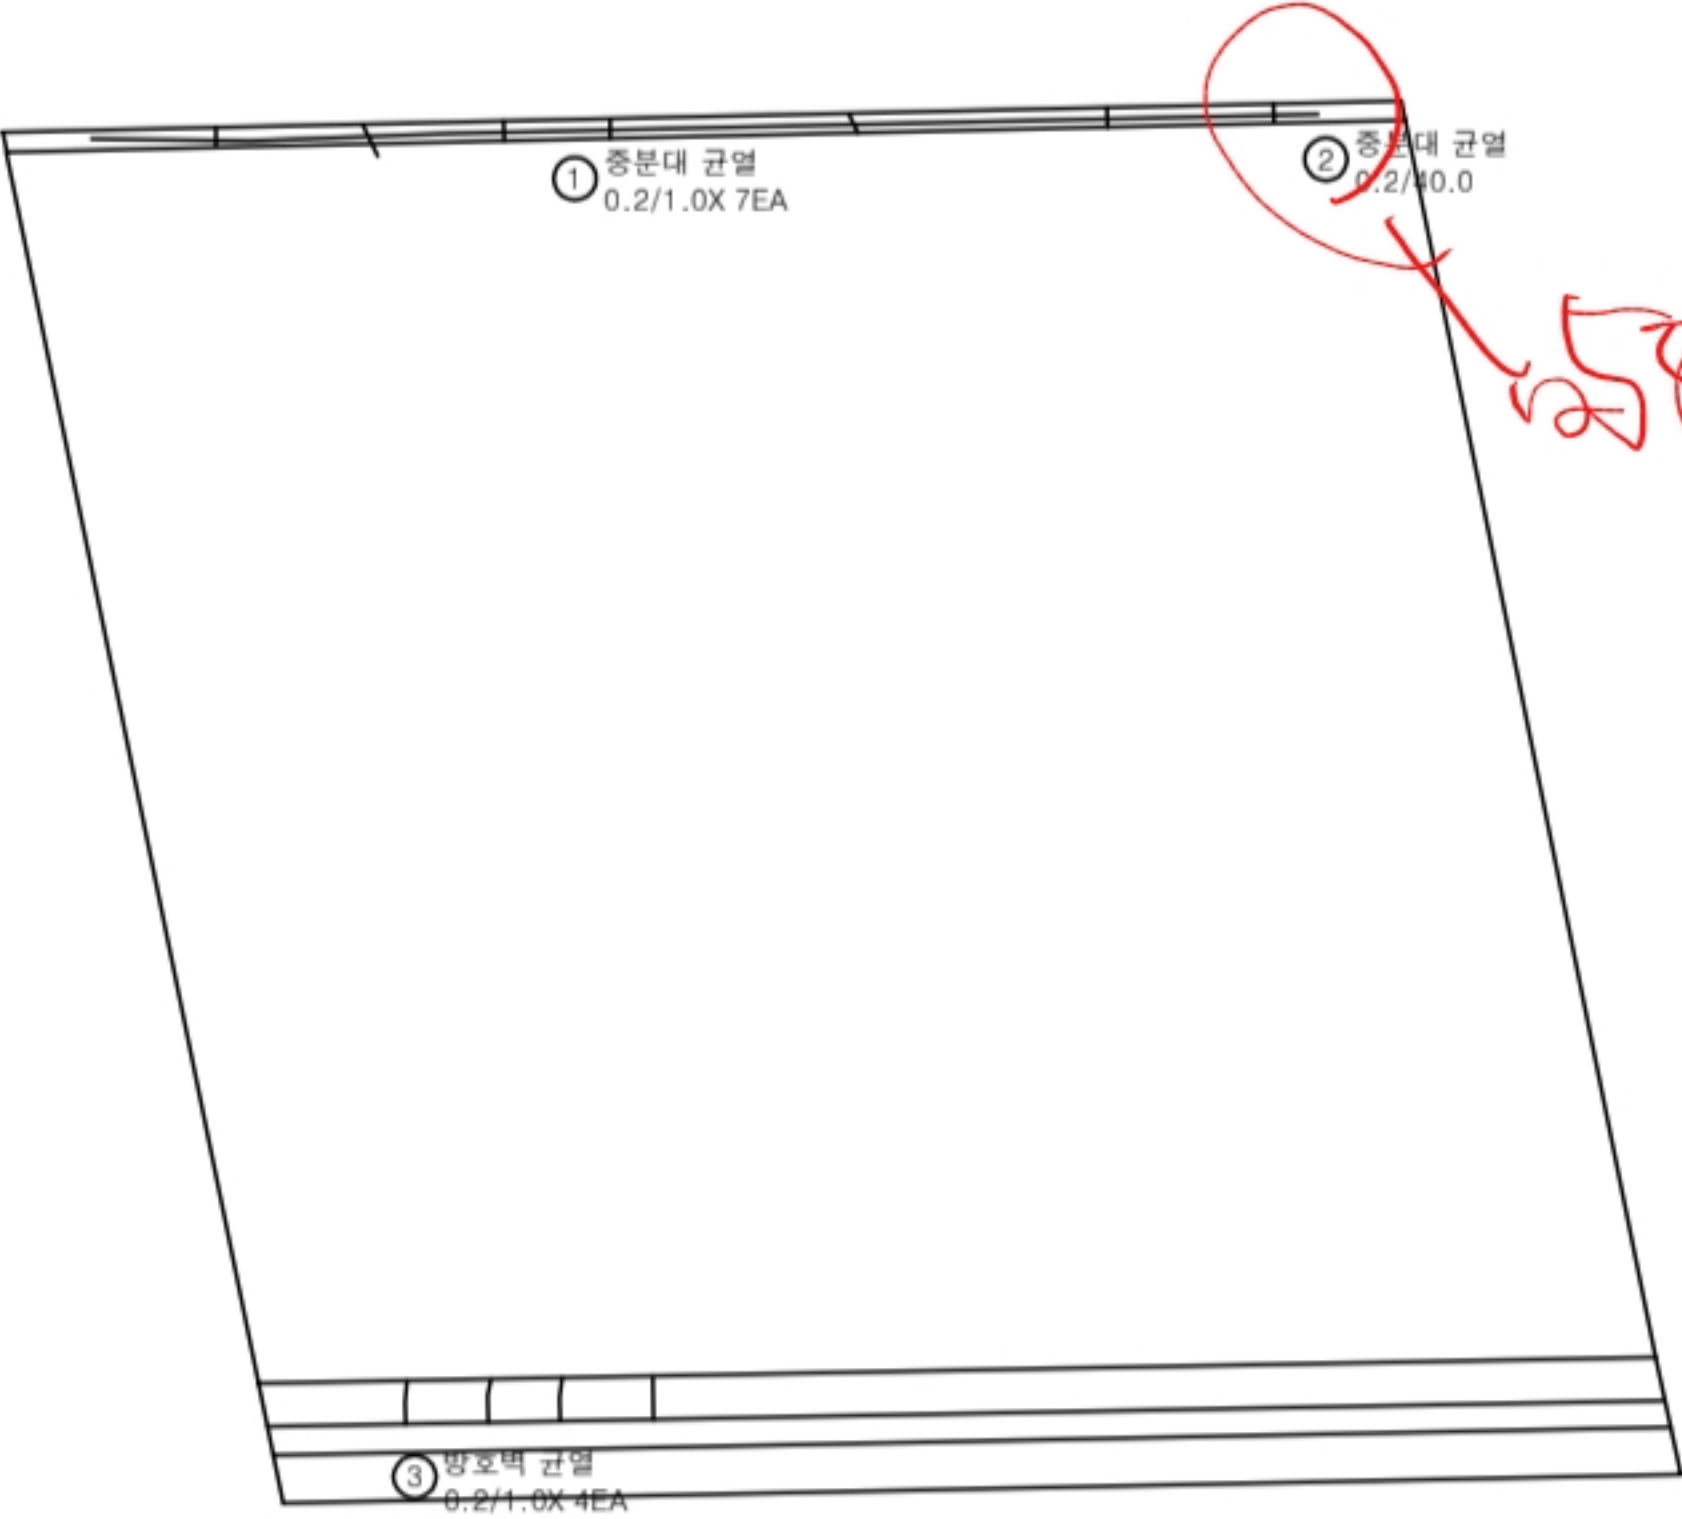
발 주 처 상주영천고속도로(주)  
용 역 명 상주영천고속도로 2024~2025년 시설물 안전점검 용역  
(2024년 하반기 정기안전점검)  
점 검 기 관 (주)명성엔지니어링  
도 면 번 호 06

| 번호 | 구분 | 부재 | 손상내용 | 손상현황 | | | | | | 비 고 |
|---|---|---|---|---|---|---|---|---|---|---|
| 1 | 19하 | 중분대 | 중분대 균열 | 0.2 | 1.0 | | 7.00 | m | 7 | |
| 2 | 19하 | 중분대 | 중분대 균열 | 0.2 | 40.0 | | 40.00 | m | 1 | |
| 3 | 19하 | 방호벽 | 방호벽 균열 | 0.2 | 1.0 | | 4.00 | m | 4 | |

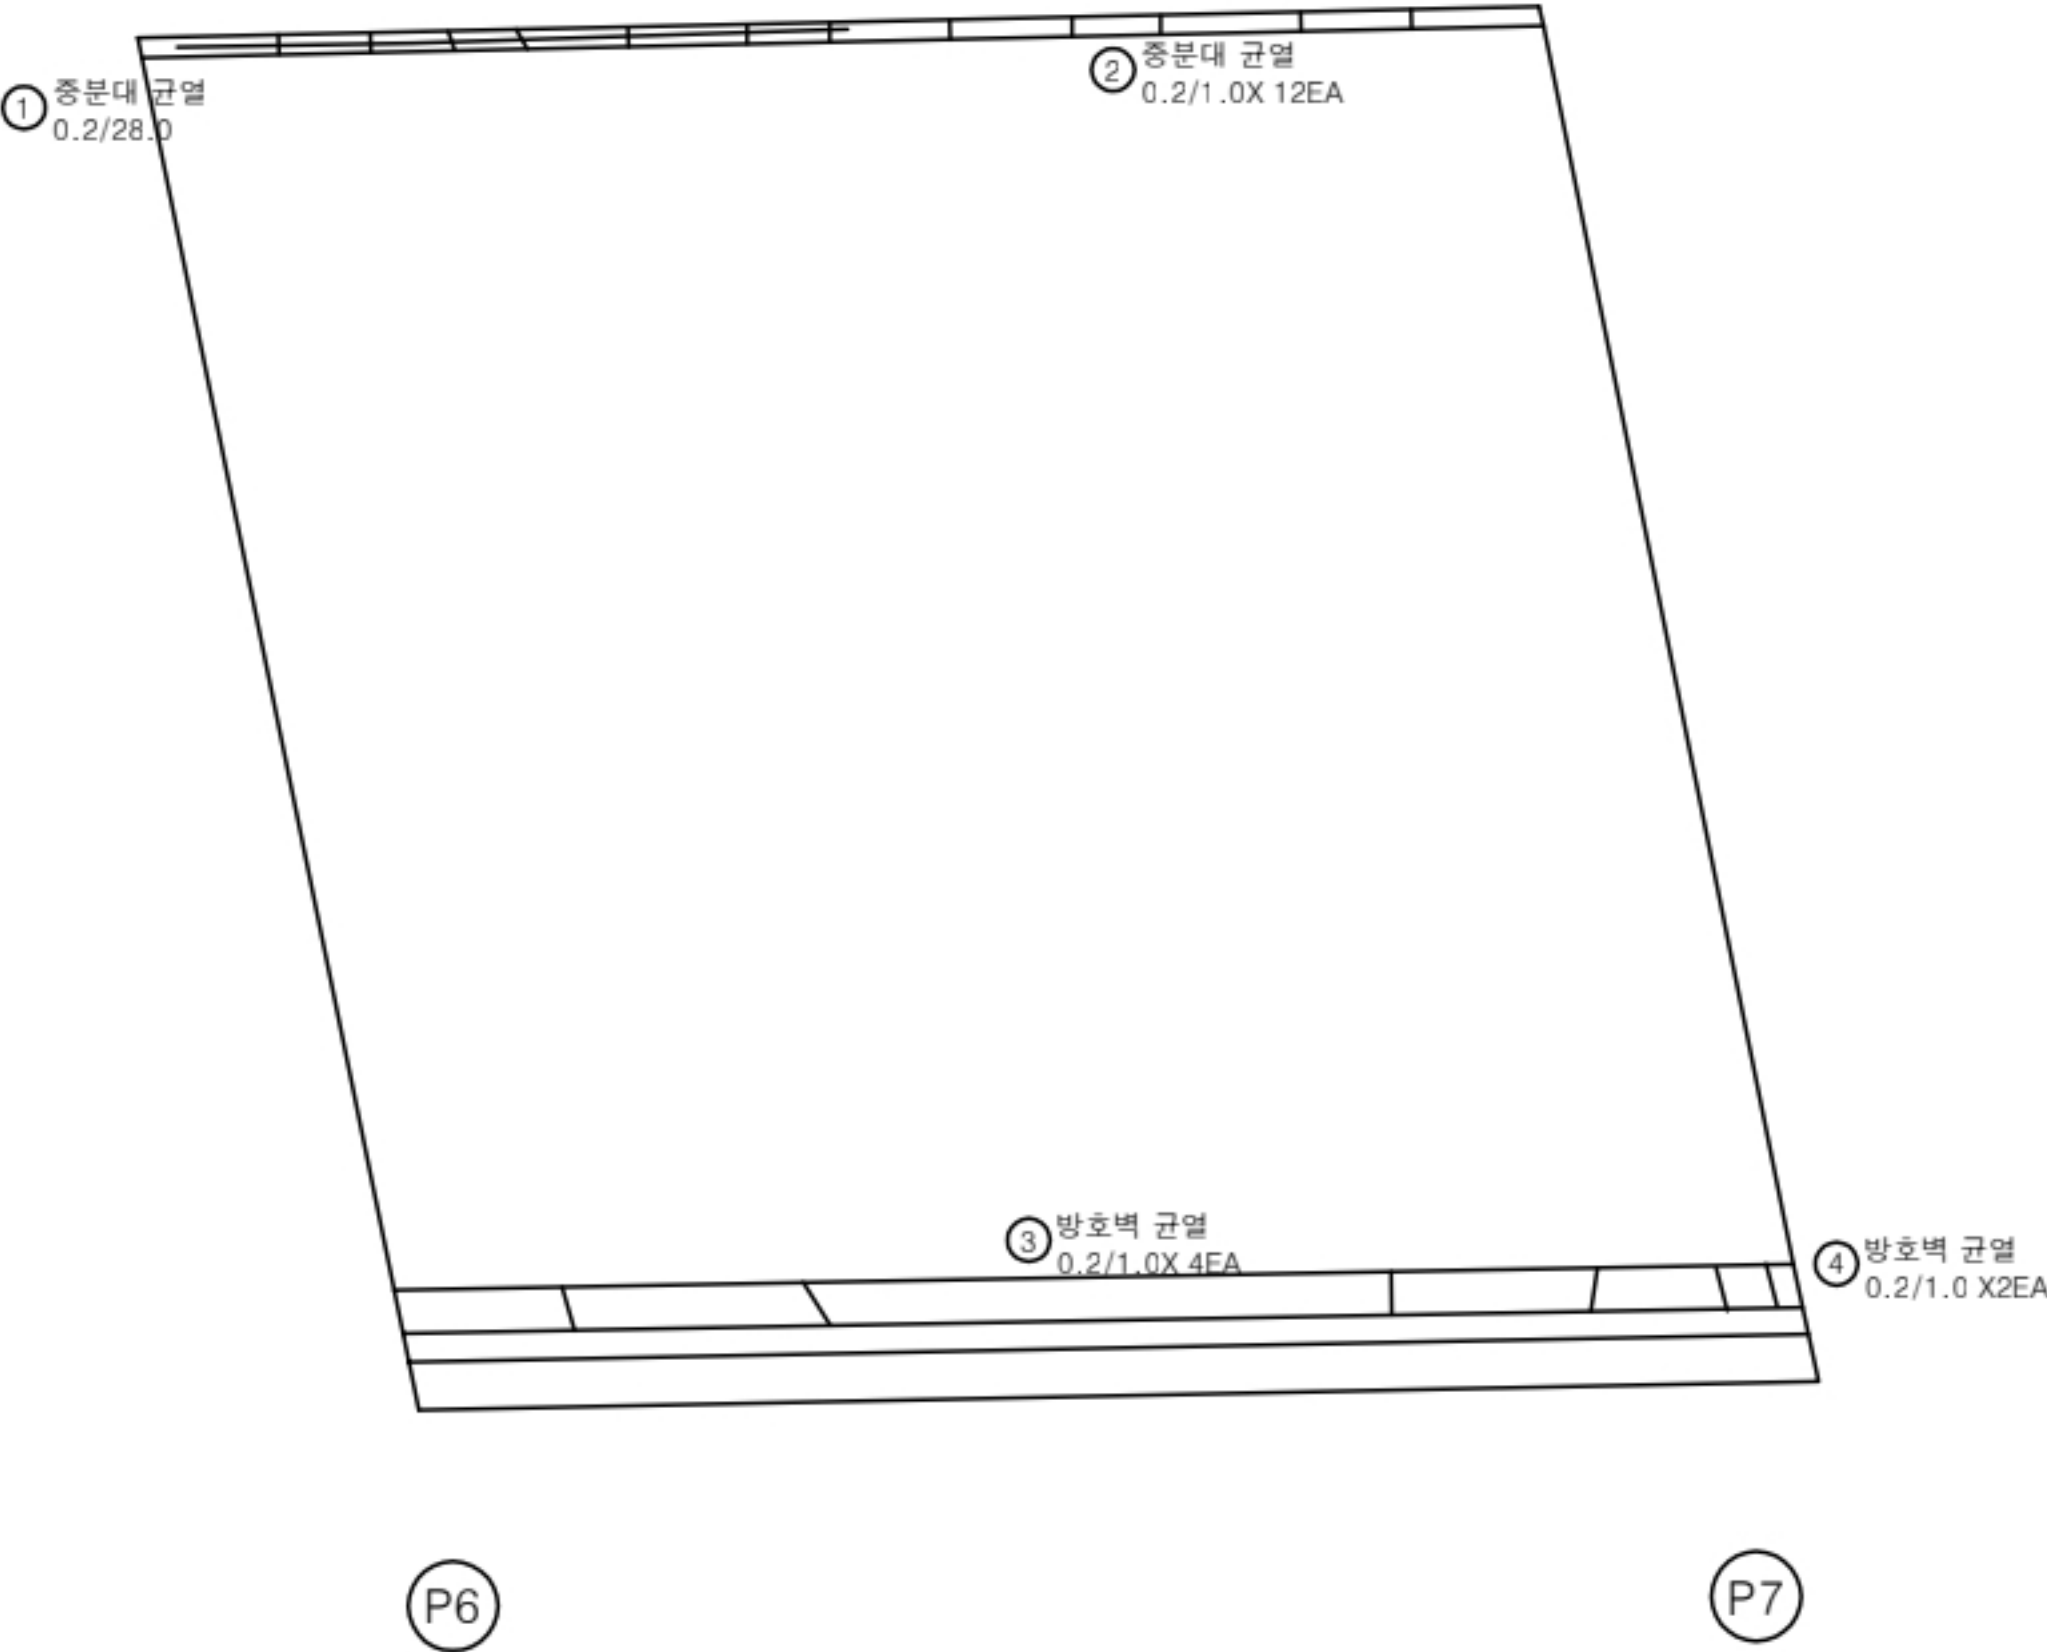
| 도면번호 | 07 |

| 번호 | 구분 | 부재 | 손상내용 | 손상현황 | | | | | | 비고 |
|---|---|---|---|---|---|---|---|---|---|---|
| 1 | 19하 | 중분대 | 중분대 균열 | 0.2 | 28.0 | | 28.00 | m | 1 | |
| 2 | 19하 | 중분대 | 중분대 균열 | 0.2 | 1.0 | | 12.00 | m | 12 | |
| 3 | 19하 | 방호벽 | 방호벽 균열 | 0.2 | 1.0 | | 4.00 | m | 4 | |
| 4 | 21하 | 방호벽 | 방호벽 균열 | 0.2 | 1.0 | | 2.00 | m | 2 | |

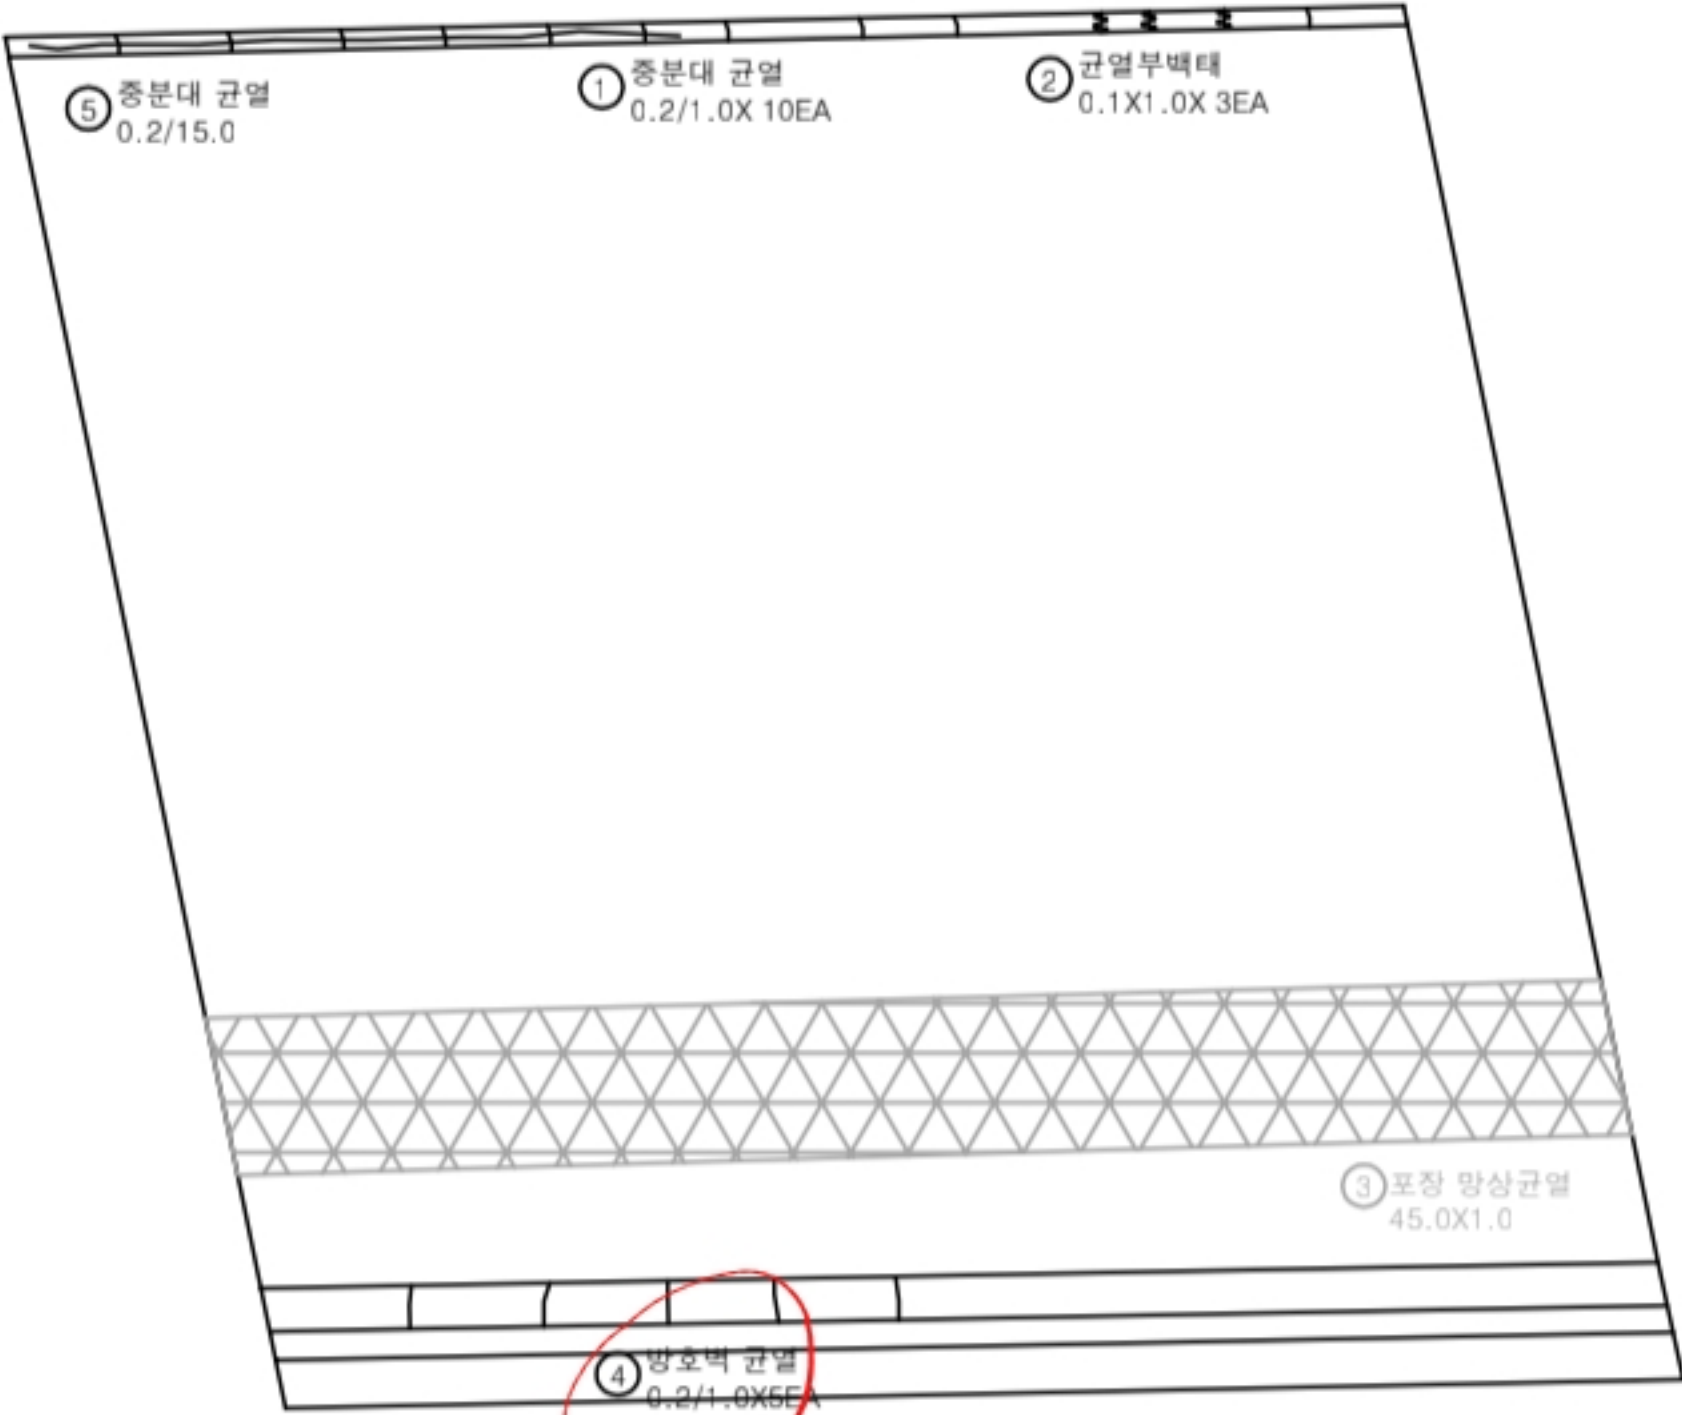
| 도면번호 | 09 |

| 번호 | 구분 | 부재 | 손상내용 | 손상현황 | | | | | | 비 고 |
|---|---|---|---|---|---|---|---|---|---|---|
| 1 | 19하 | 중분대 | 중분대 균열 | 0.2 | 1.0 | | 10.00 | m | 10 | |
| 2 | 19하 | 중분대 | 균열부백태 | | 0.1 | 1.0 | 0.30 | m² | 3 | |
| 3 | 19하 | 교면포장 | 포장 망상균열 | | 45.0 | 1.0 | 45.00 | m² | 1 | 21'상 보수 |
| 4 | 19하 | 방호벽 | 방호벽 균열 | 0.2 | 1.0 | | 5.00 | m | 5 | |
| 5 | 21하 | 중분대 | 중분대 균열 | 0.2 | 15.0 | | 15.00 | m | 1 | |
