상주영천고속도로 2024~2025년 시설물 안전점검 용역  
(2024년 하반기 정기안전점검)

# 외 관 조 사 망 도

상춘교

2024.11

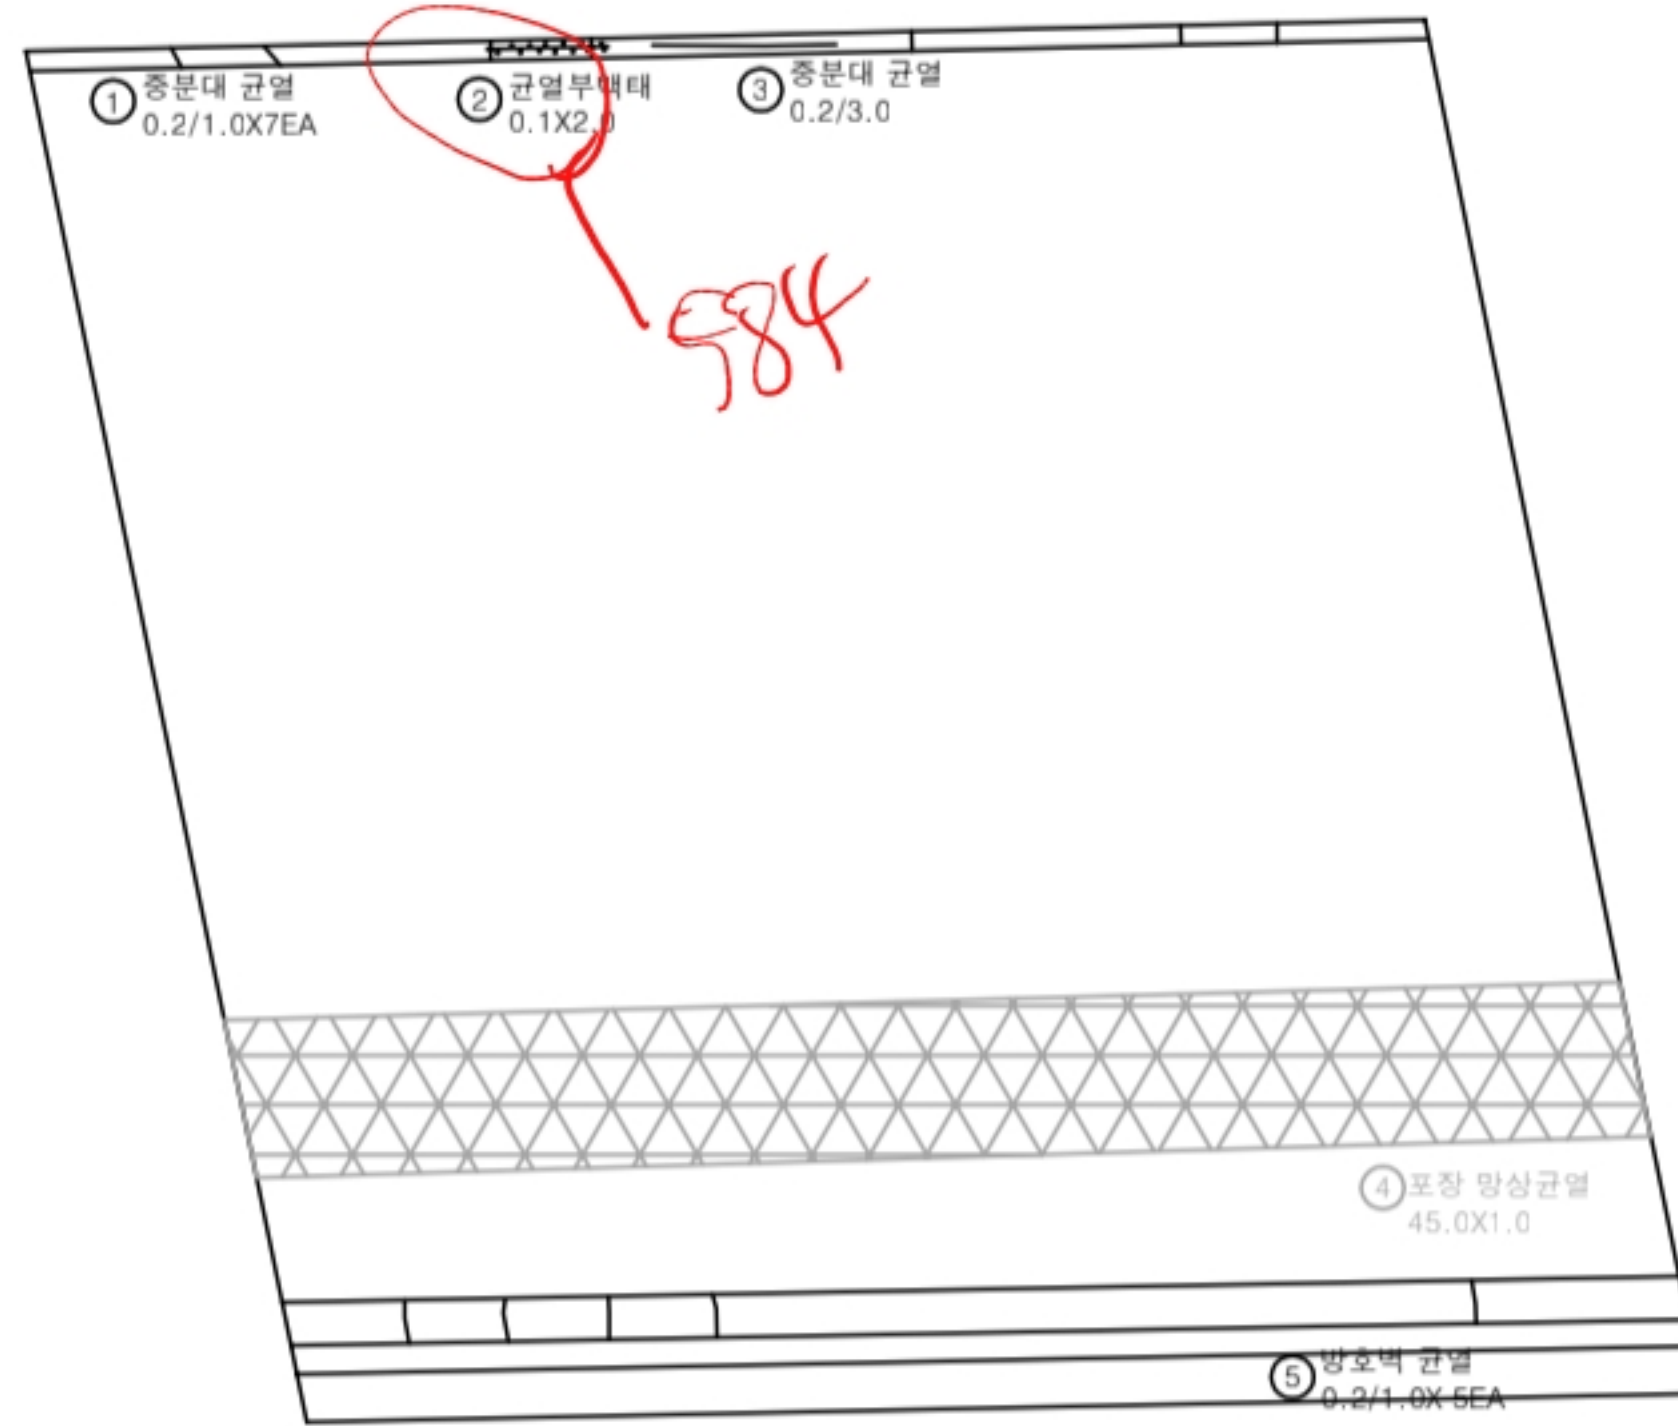
| 번호 | 구분 | 부재 | 손상내용 | 손상현황 | | | | | | 비고 |
|---|---|---|---|---|---|---|---|---|---|---|
| 1 | 19하 | 중분대 | 중분대 균열 | 0.2 | 1.0 | | 7.00 | m | 7 | |
| 2 | 19하 | 중분대 | 균열부백태 | | 0.1 | 2.0 | 0.20 | m <sup>2</sup> | 1 | |
| 3 | 19하 | 중분대 | 중분대 균열 | 0.2 | 3.0 | | 3.00 | m | 1 | |
| 4 | 19하 | 교면포장 | 포장 망상균열 | | 45.0 | 1.0 | 45.00 | m <sup>2</sup> | 1 | 21'상 보수 |
| 5 | 19하 | 방호벽 | 방호벽 균열 | 0.2 | 1.0 | | 5.00 | m | 5 | |

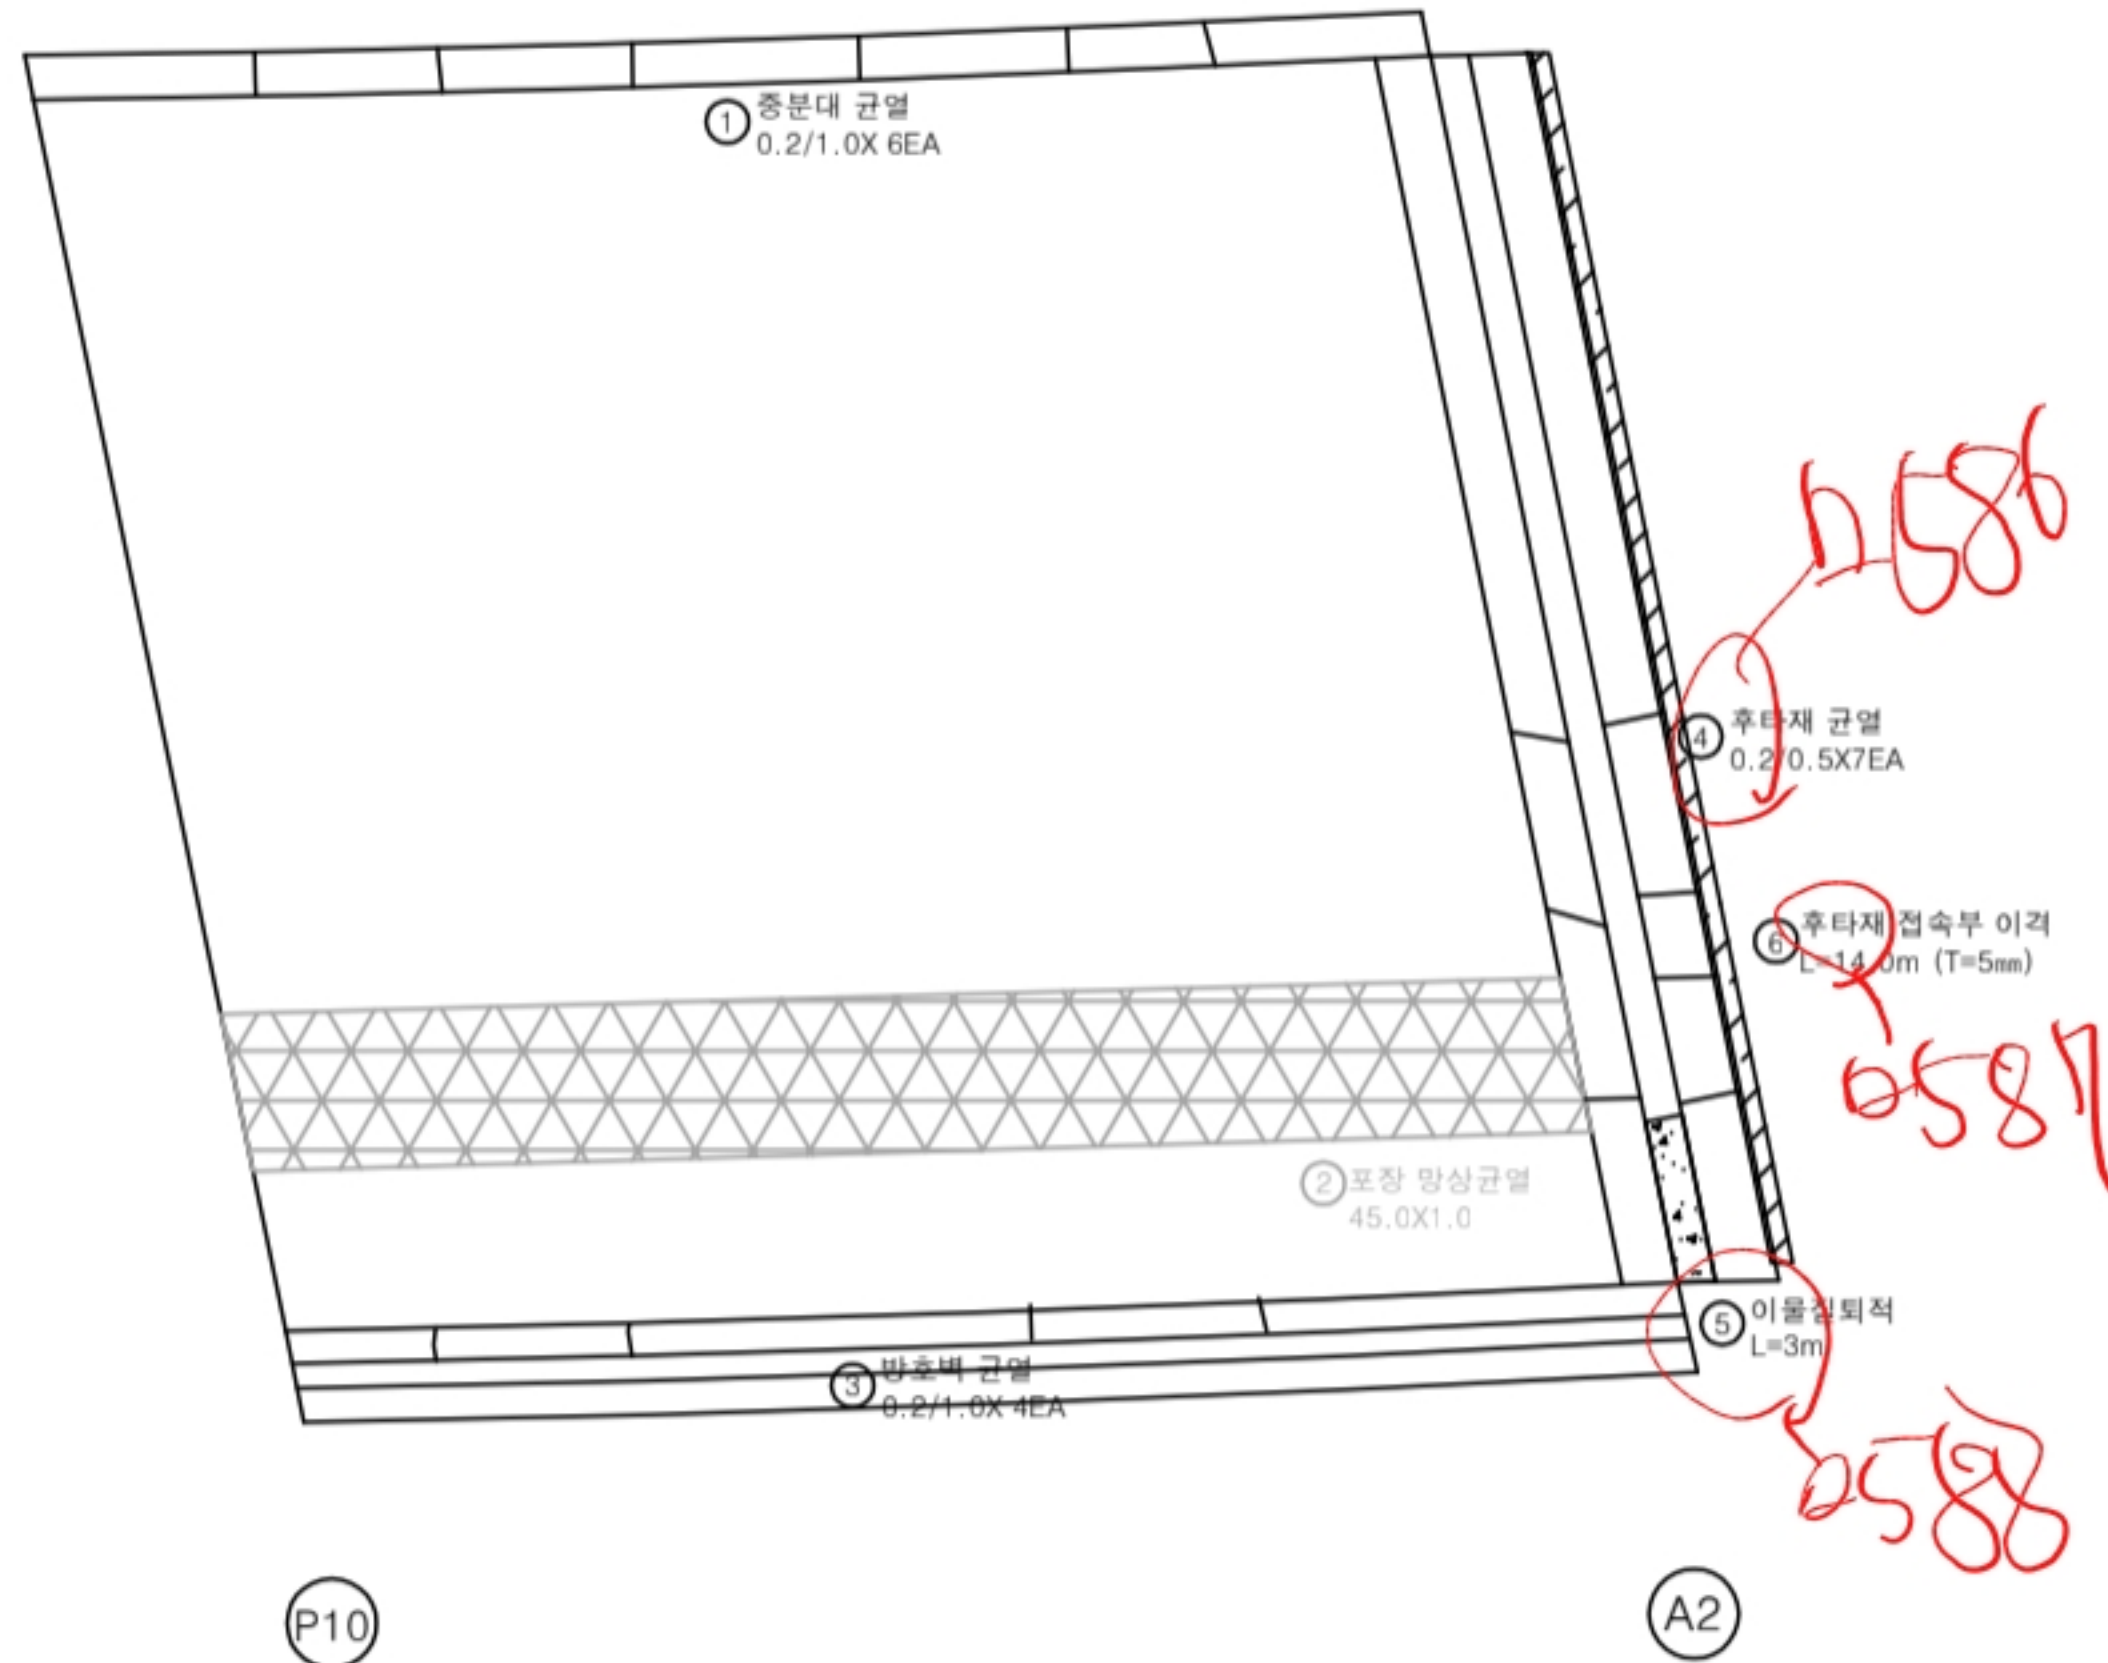
A585 A2H3

| 번호 | 구분 | 부재 | 손상내용 | 손상현황 | | | | | | 비고 |
|---|---|---|---|---|---|---|---|---|---|---|
| 1 | 19하 | 중분대 | 중분대 균열 | 0.2 | 1.0 | | 6.00 | m | 6 | |
| 2 | 19하 | 교면포장 | 포장 망상균열 | | 45.0 | 1.0 | 45.00 | m <sup>2</sup> | 1 | 21'상 보수 |
| 3 | 19하 | 방호벽 | 방호벽 균열 | 0.2 | 1.0 | | 4.00 | m | 4 | |
| 4 | 19하 | 신속이물 | 후타재 균열 | 0.2 | 0.5 | | 3.50 | m | 7 | |
| 5 | 19하 | 신속이물 | 이물침하 | | 3.0 | | 3.00 | m | 1 | |
| 6 | 23하 | 교면포장 | 후타재 접속부 이격 | | 14.0 | | 14.00 | m | 1 | (T=5.0mm) |
