상주영천고속도로 2024~2025년 시설물 안전점검 용역  
(2024년 하반기 정기안전점검)

# 외 관 조 사 망 도

상춘교

2024.11

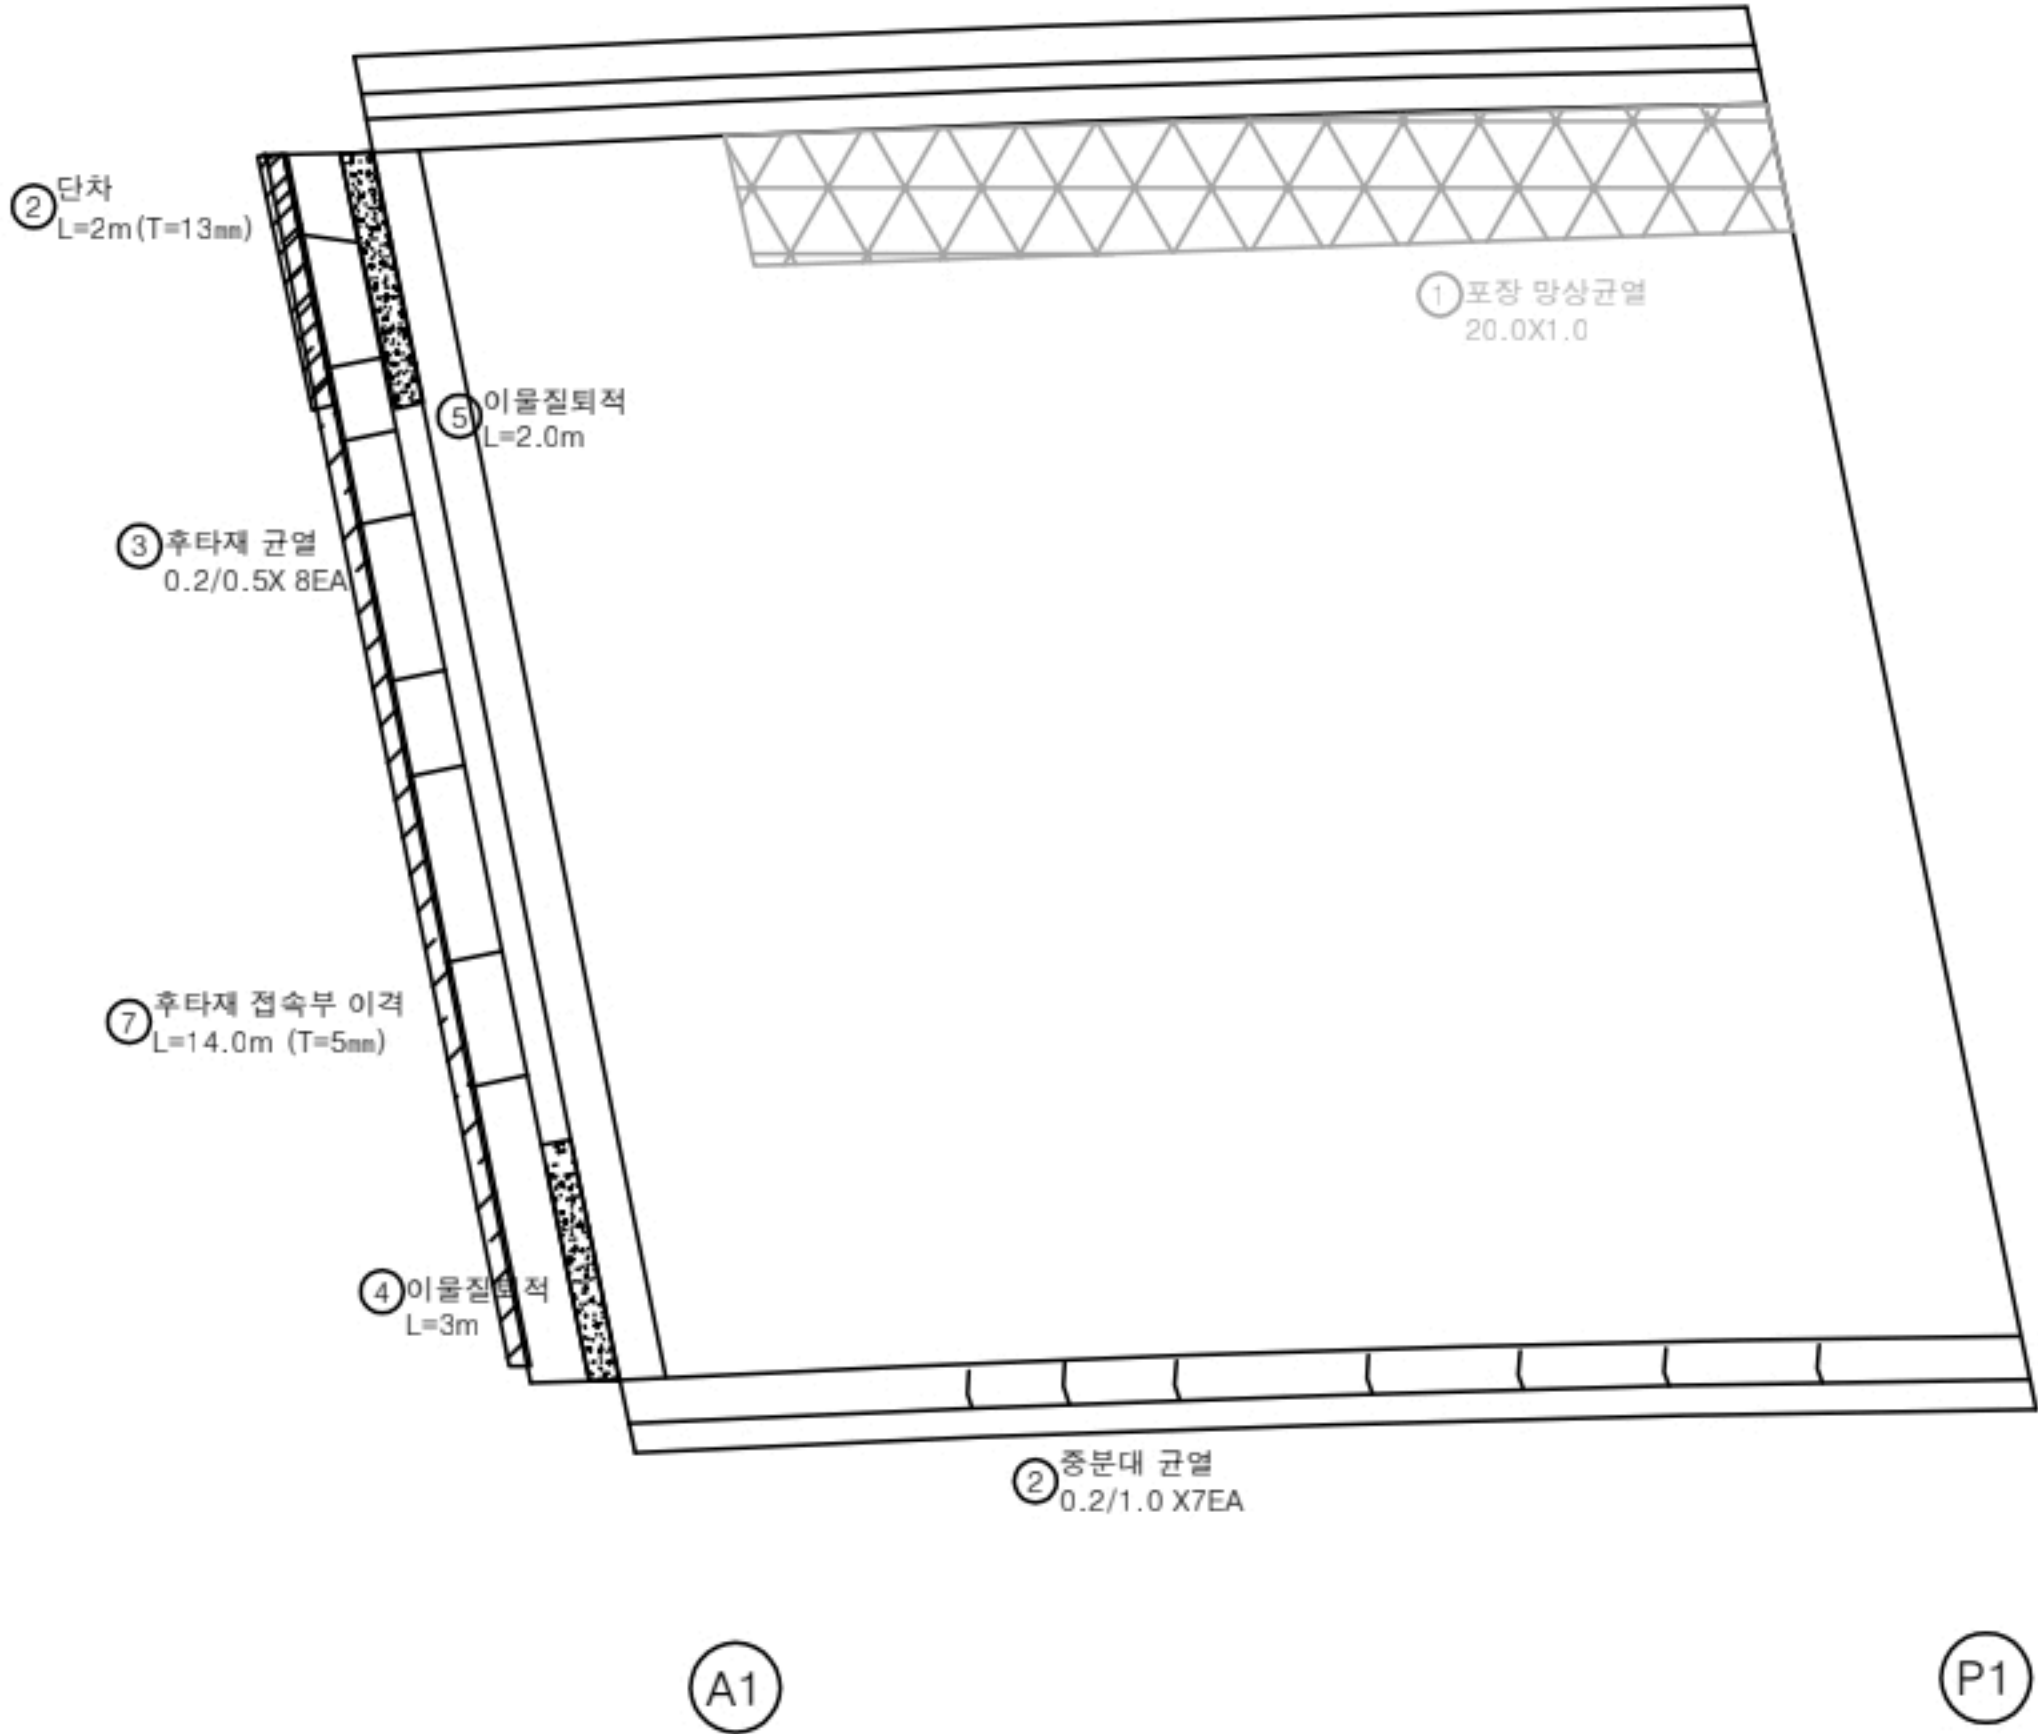
| 번호 | 구분 | 부재 | 손상내용 | 손상현황 | | | | | | 비고 |
|---|---|---|---|---|---|---|---|---|---|---|
| 1 | 19하 | 교면포장 | 포장 망상균열 | | 20.0 | 1.0 | 20.00 | m <sup>2</sup> | 1 | 21'상 보수 |
| 2 | 19하 | 신축이음 | 본체 단차 | | 2.0 | | 2.00 | m | 1 | (T=13.0mm) |
| 3 | 19하 | 신축이음 | 후타재 균열 | 0.2 | 0.5 | | 4.00 | m | 8 | |
| 4 | 19하 | 신축이음 | 이물침하적 | | 3.0 | | 3.00 | m | 1 | |
| 5 | 21하 | 신축이음 | 이물침하적 | | 2.0 | | 2.00 | m | 1 | |
| 6 | 23하 | 중분대 | 중분대 균열 | 0.2 | 1.0 | | 7.00 | m | 7 | |
| 7 | 23하 | 교면포장 | 후타재 접속부 이격 | | 14.0 | | 14.00 | m | 1 | (T=5.0mm) |

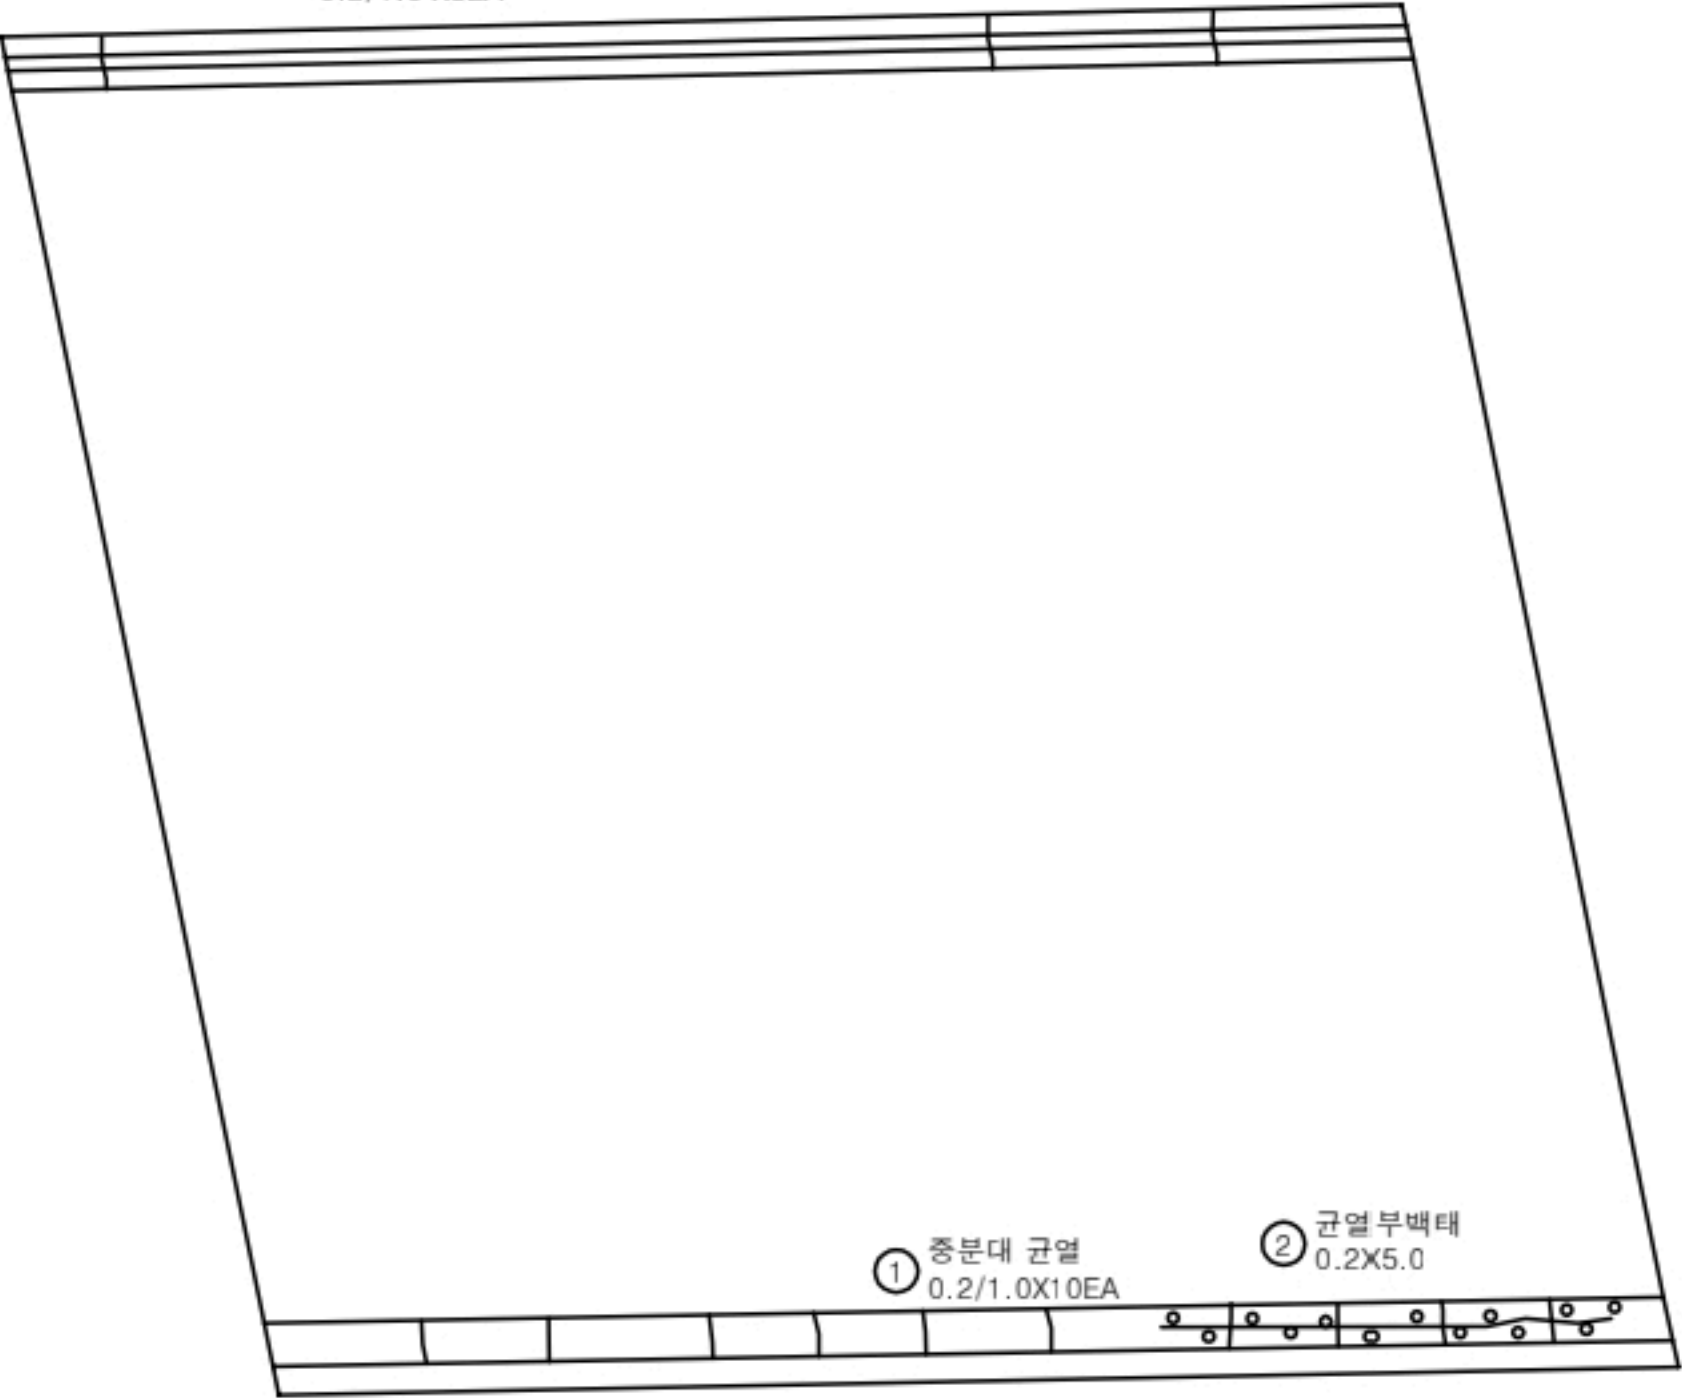
| 번호 | 구분 | 부재 | 손상내용 | 손상현황 | | | | | | 비 고 |
|---|---|---|---|---|---|---|---|---|---|---|
| 1 | 19하 | 중분대 | 중분대 균열 | 0.2 | 1.0 | | 10.00 | m | 10 | |
| 2 | 21하 | 중분대 | 균열부백태 | | 0.2 | 5.0 | 1.00 | m <sup>2</sup> | 1 | |
| 3 | 23하 | 방호벽 | 방호벽 균열 | 0.2 | 1.0 | | 3.00 | m | 3 | |

③ 방호벽 균열  
0.2/1.0 X3EA

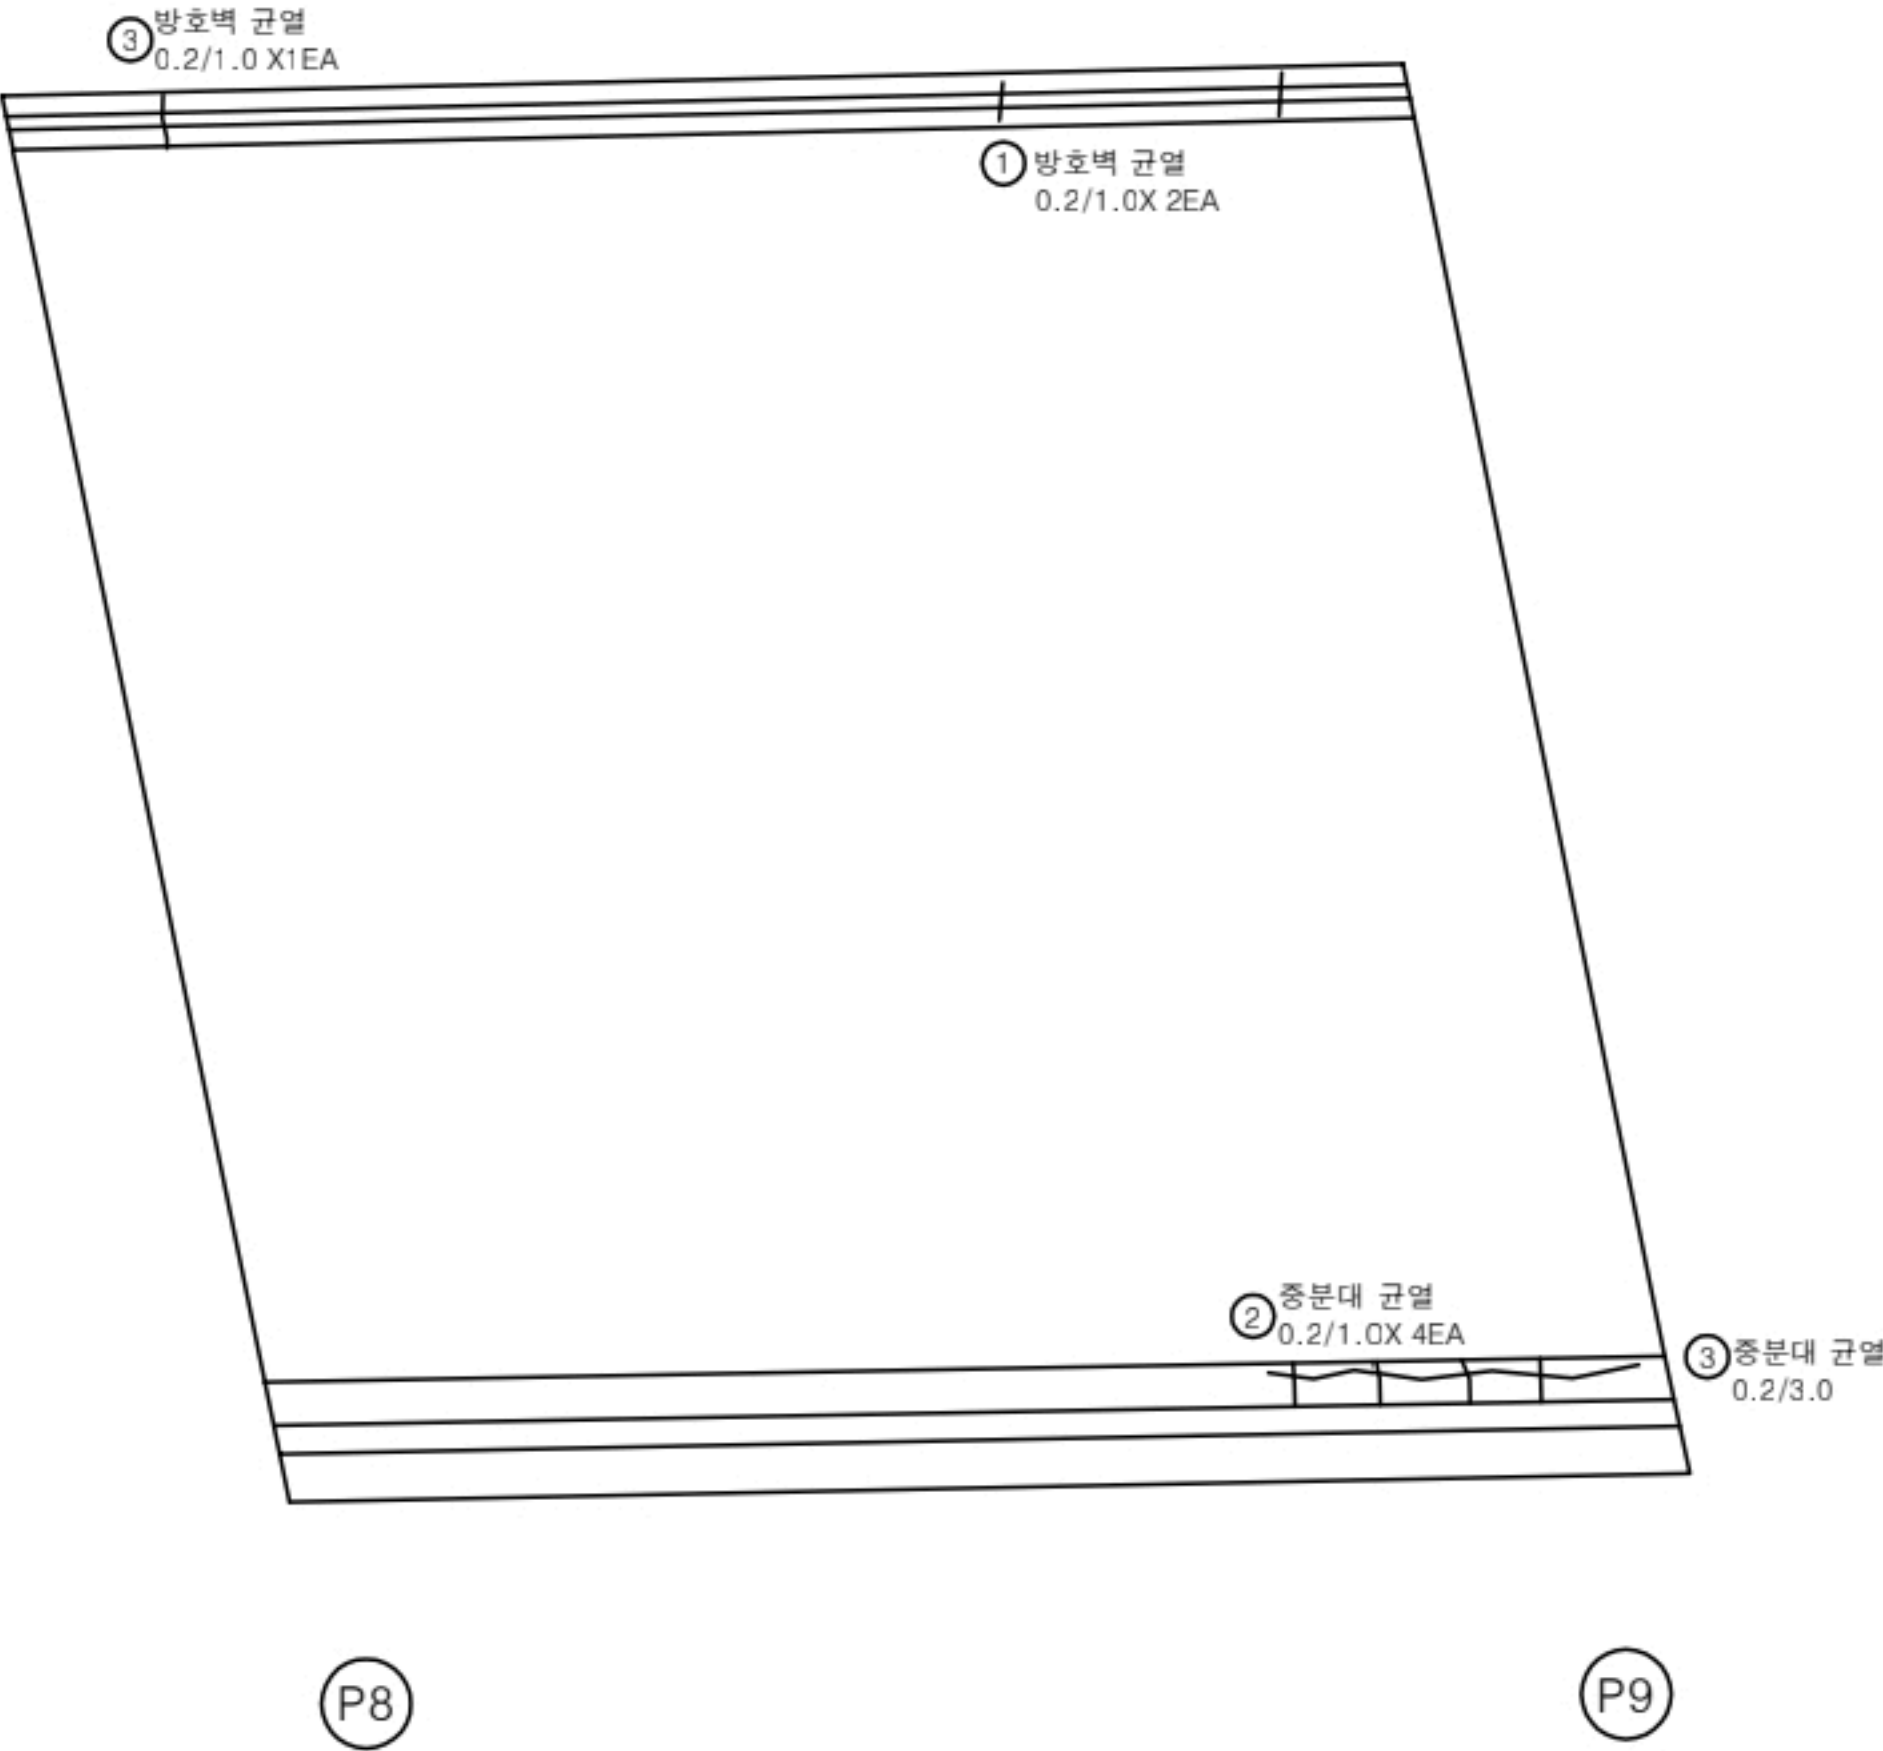
| 번호 | 구분 | 부재 | 손상내용 | 손상현황 | | | | | | 비 고 |
|---|---|---|---|---|---|---|---|---|---|---|
| 1 | 19하 | 교면포장 | 포장 망상균열 | | 10.0 | 7.0 | 70.00 | m <sup>2</sup> | 1 | 21'상 보수 |
| 2 | 19하 | 방호벽 | 방호벽 균열 | 0.2 | 1.0 | | 1.00 | m | 1 | |
| 3 | 19하 | 중분대 | 중분대 균열 | 0.2 | 1.0 | | 6.00 | m | 6 | |

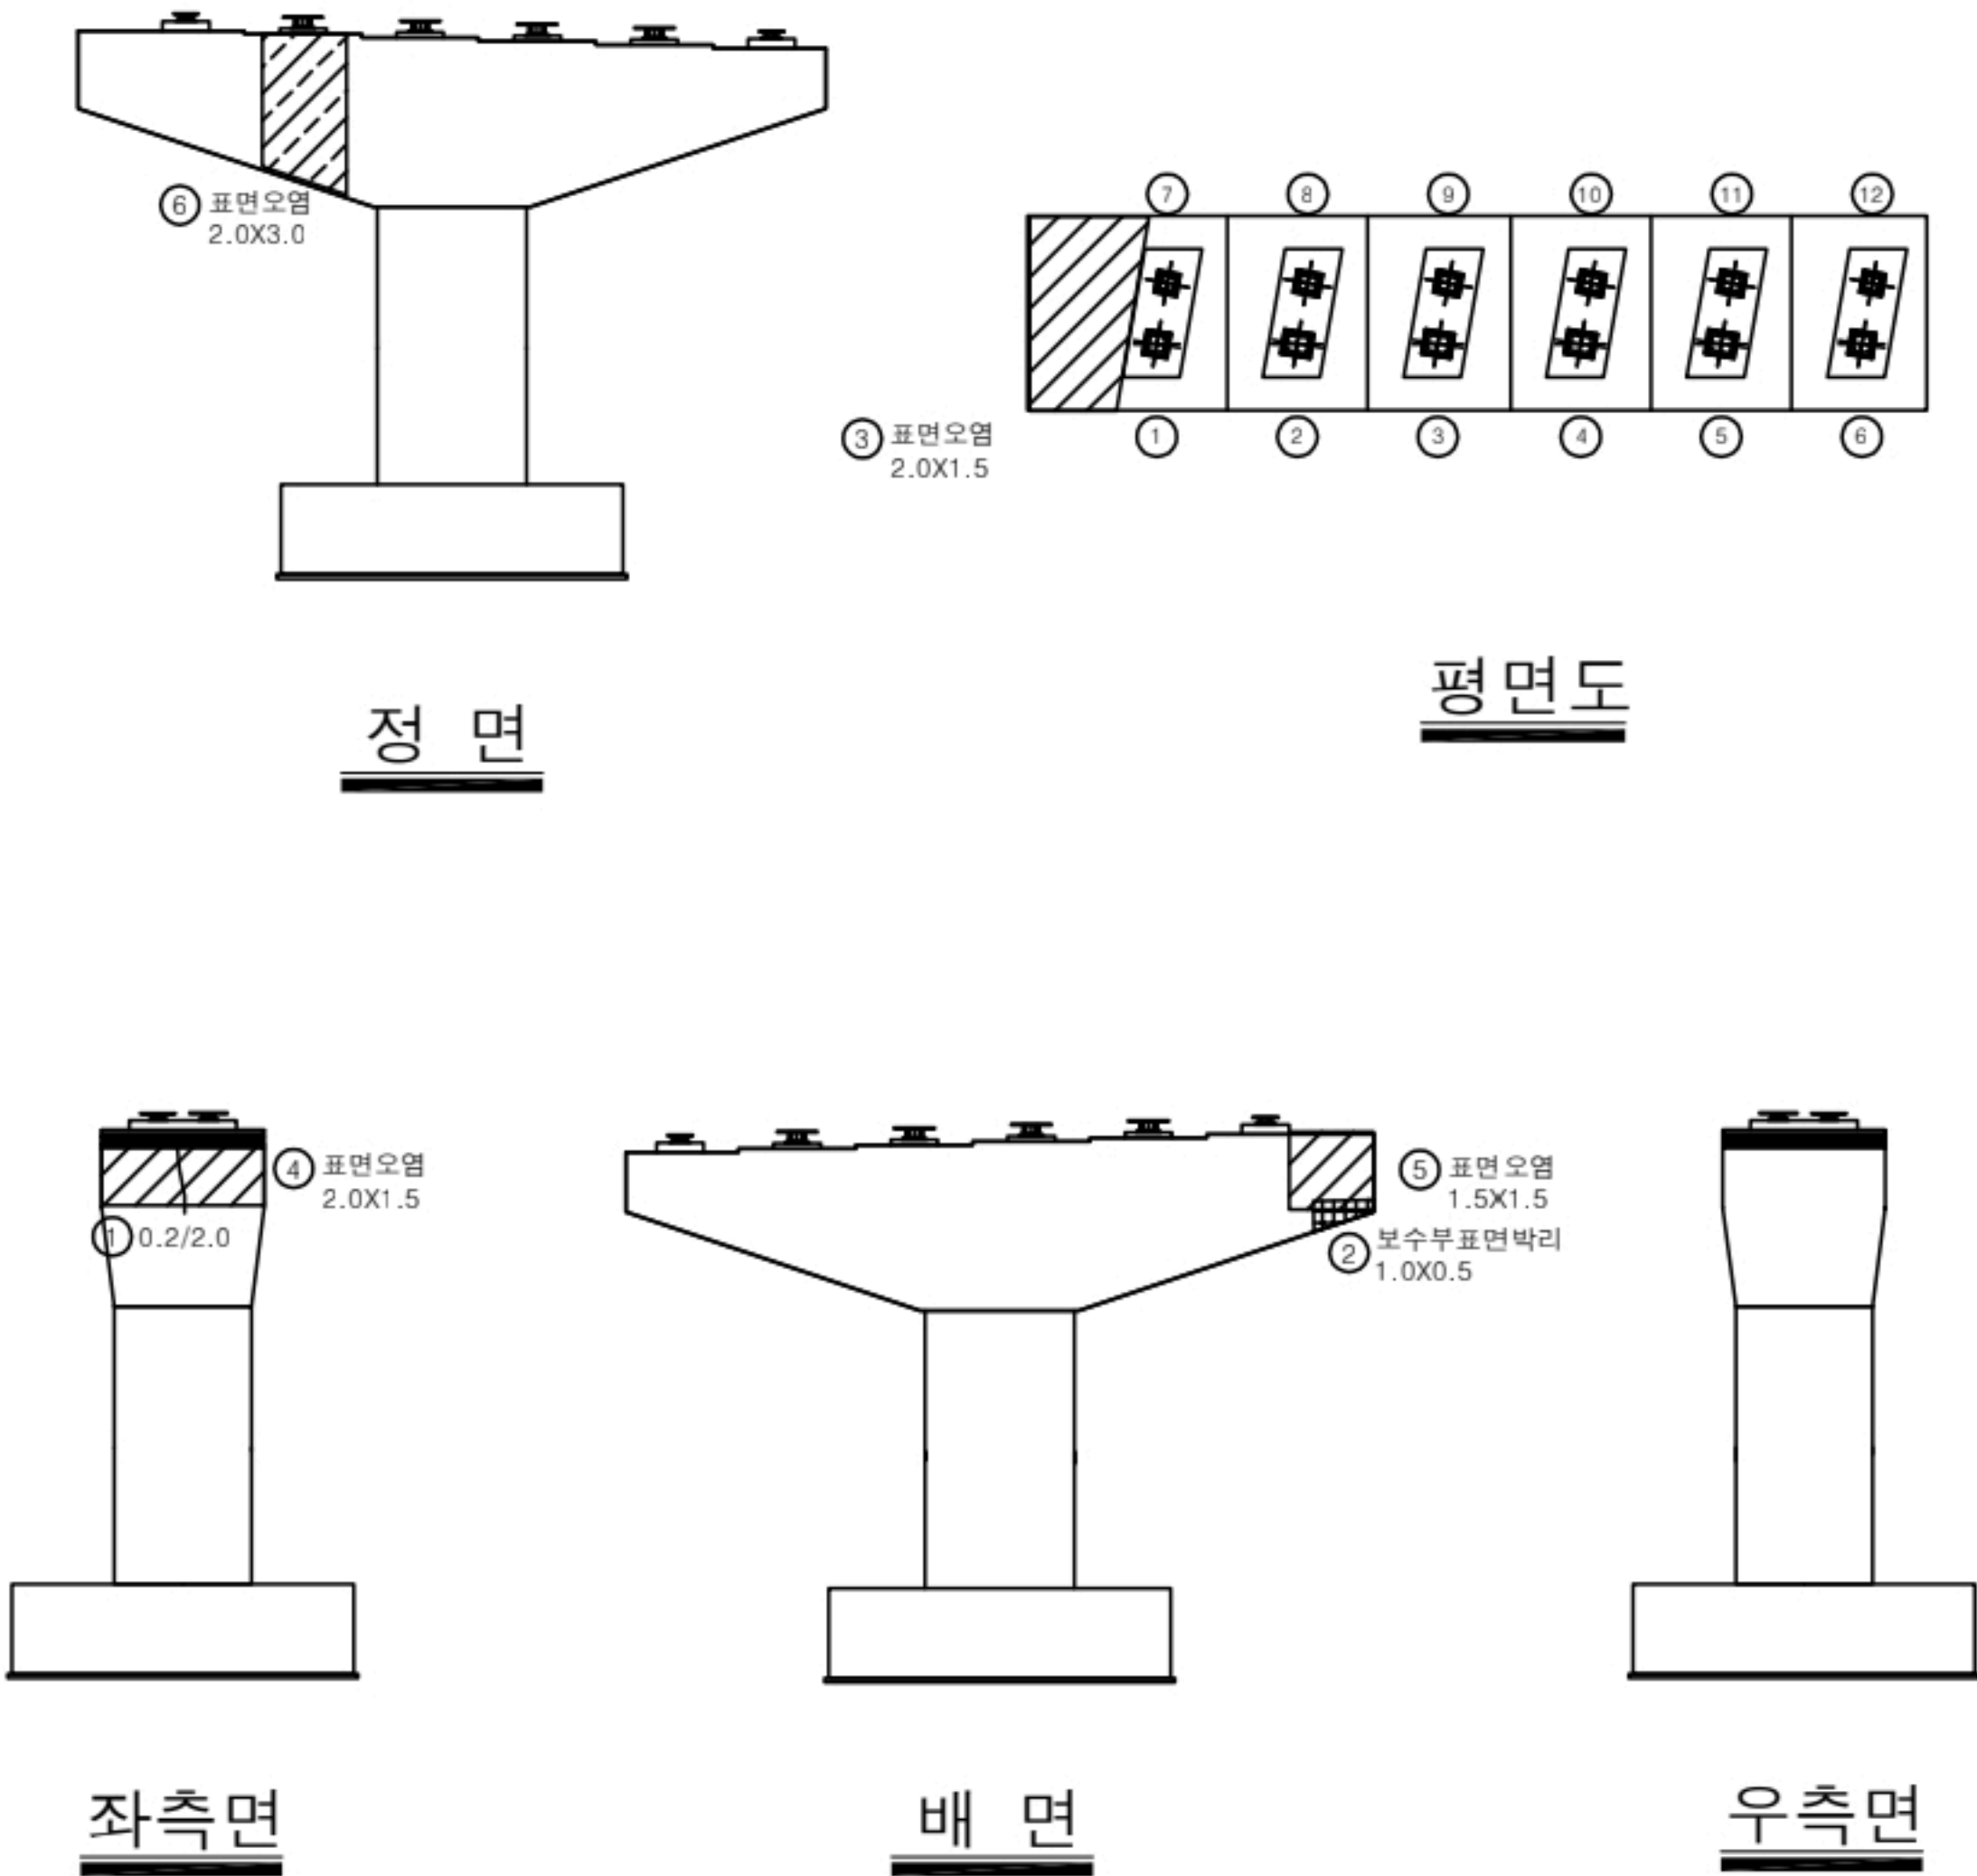
| 도 면 번 호 | 44 |

| 번호 | 구분 | 부재 | 손상내용 | 손상현황 | | | | | | 비고 |
|---|---|---|---|---|---|---|---|---|---|---|
| 1 | 19하 | 교각 | 균열(0.3mm미만) | 0.2 | 2.0 | | 2.00 | m | 1 | |

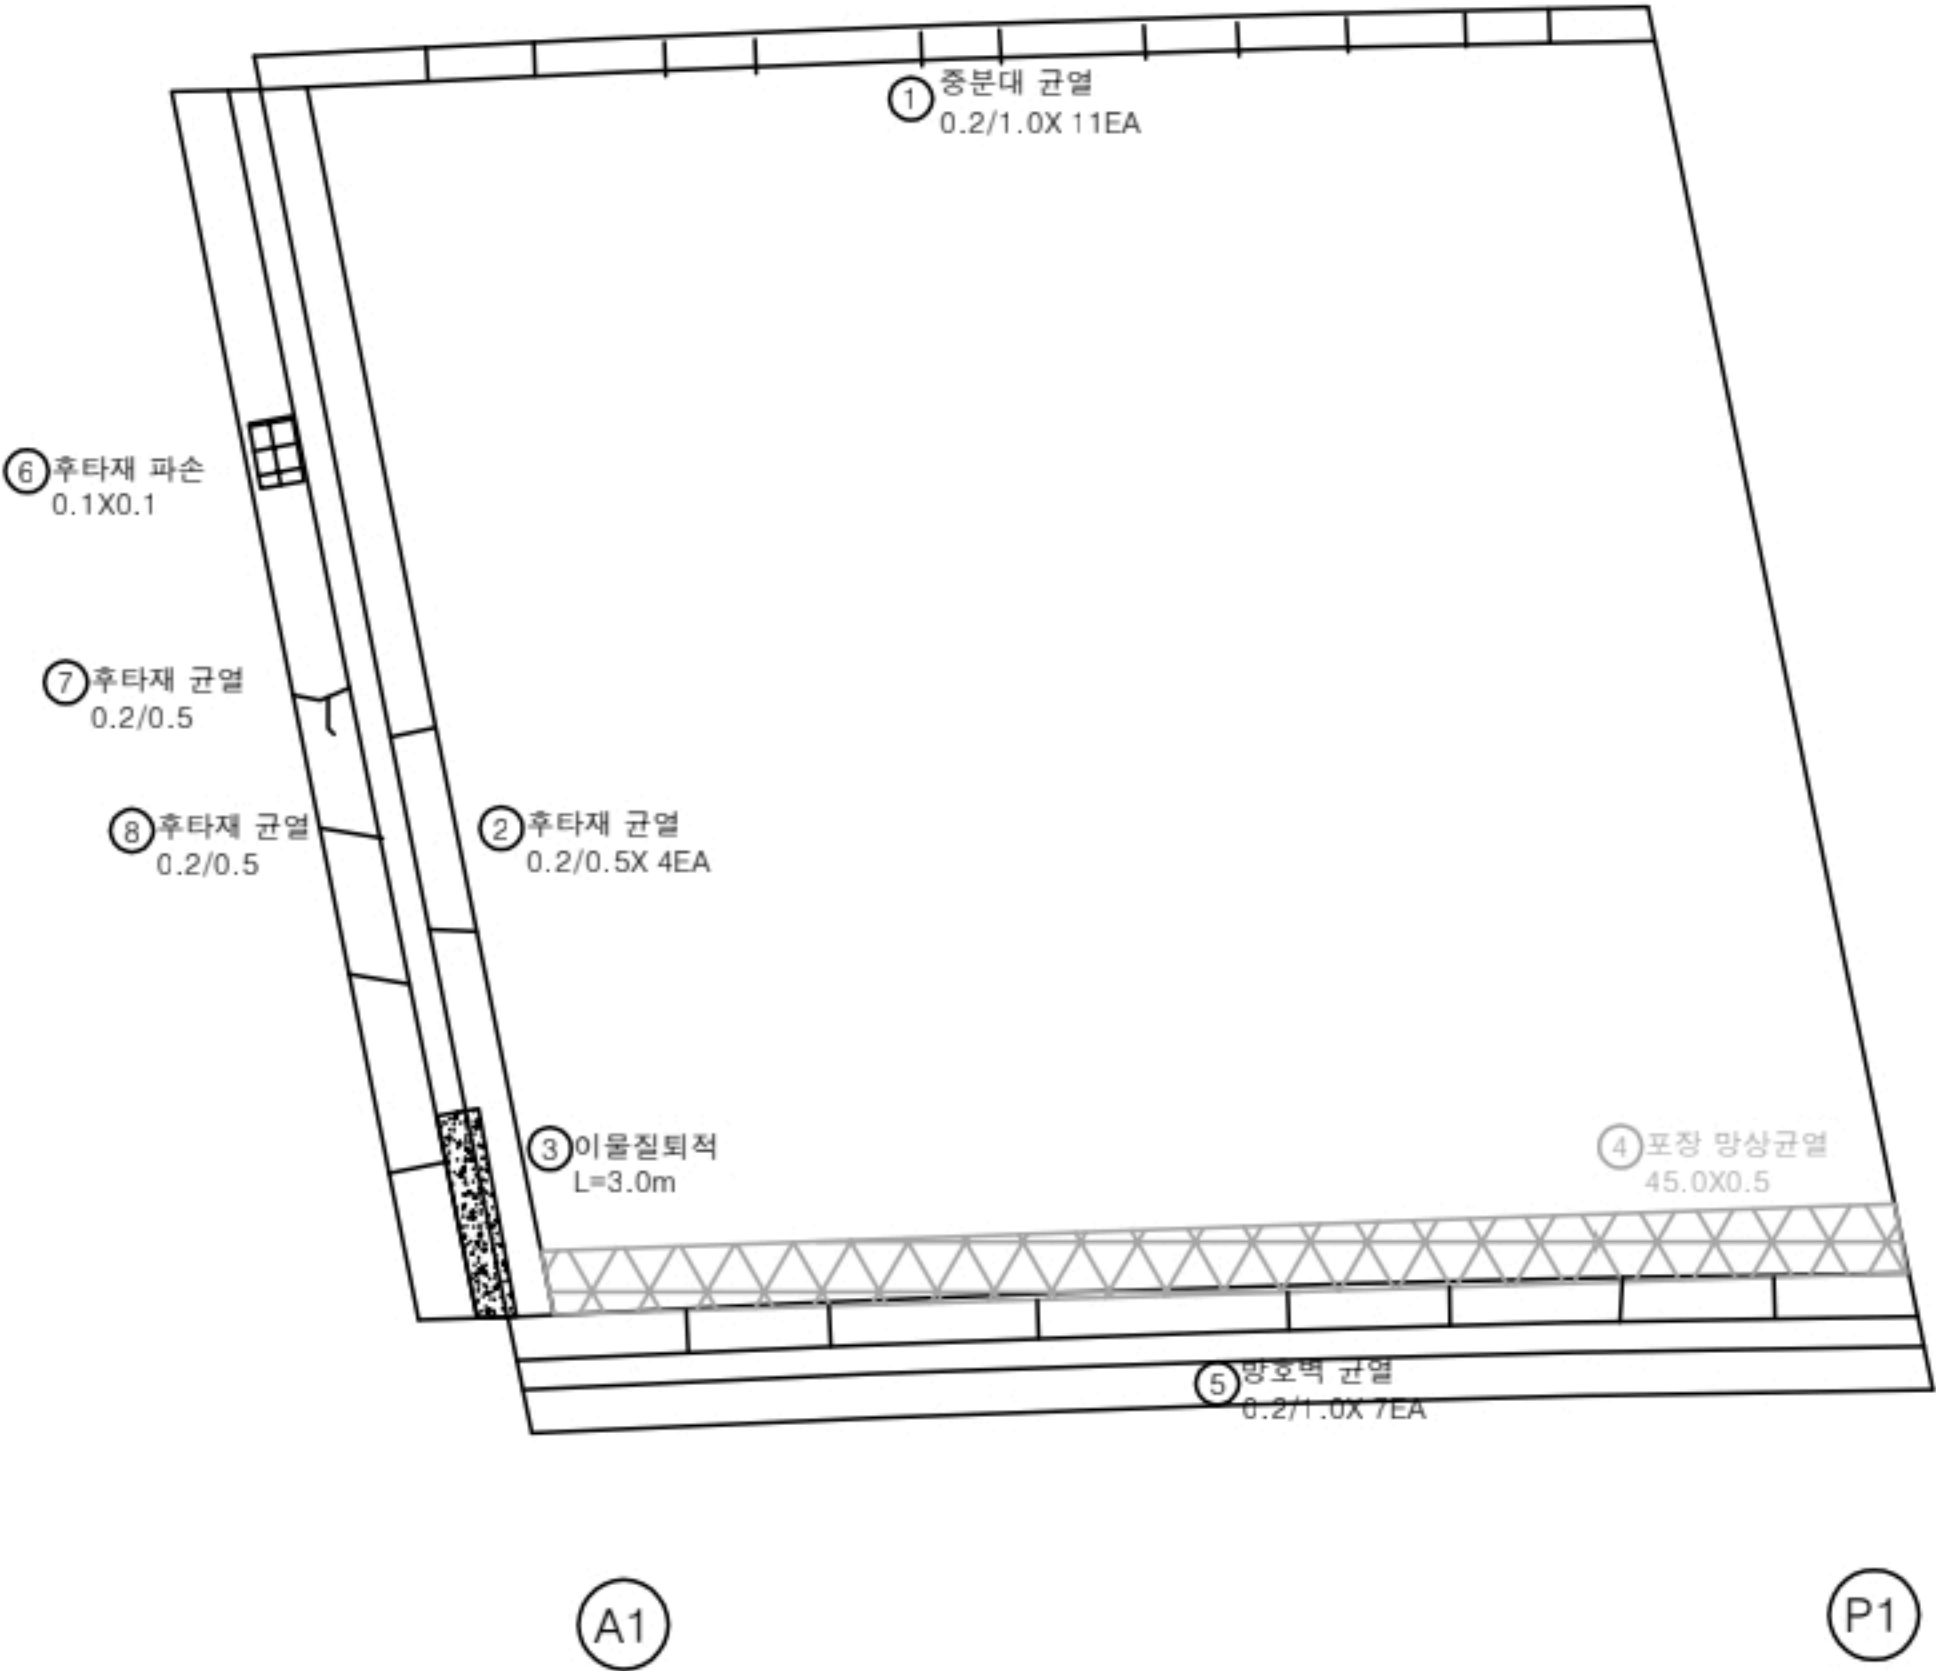
| 번호 | 구분 | 부재 | 손상내용 | 손상현황 | | | | | | 비고 |
|---|---|---|---|---|---|---|---|---|---|---|
| 1 | 19하 | 중분대 | 중분대 균열 | 0.2 | 1.0 | | 11.00 | m | 11 | |
| 2 | 19하 | 신축이음 | 후타재 균열 | 0.2 | 0.5 | | 2.00 | m | 4 | |
| 4 | 19하 | 교면포장 | 포장 망상균열 | | 45.0 | 0.5 | 22.50 | m <sup>2</sup> | 1 | 21'상 보수 |
| 5 | 19하 | 방호벽 | 방호벽 균열 | 0.2 | 1.0 | | 7.00 | m | 7 | |
| 7 | 21하 | 신축이음 | 후타재 균열 | 0.2 | 0.5 | | 0.50 | m | 1 | |
| 8 | 23하 | 신축이음 | 후타재 균열 | 0.2 | 0.5 | | 0.50 | m | 1 | |

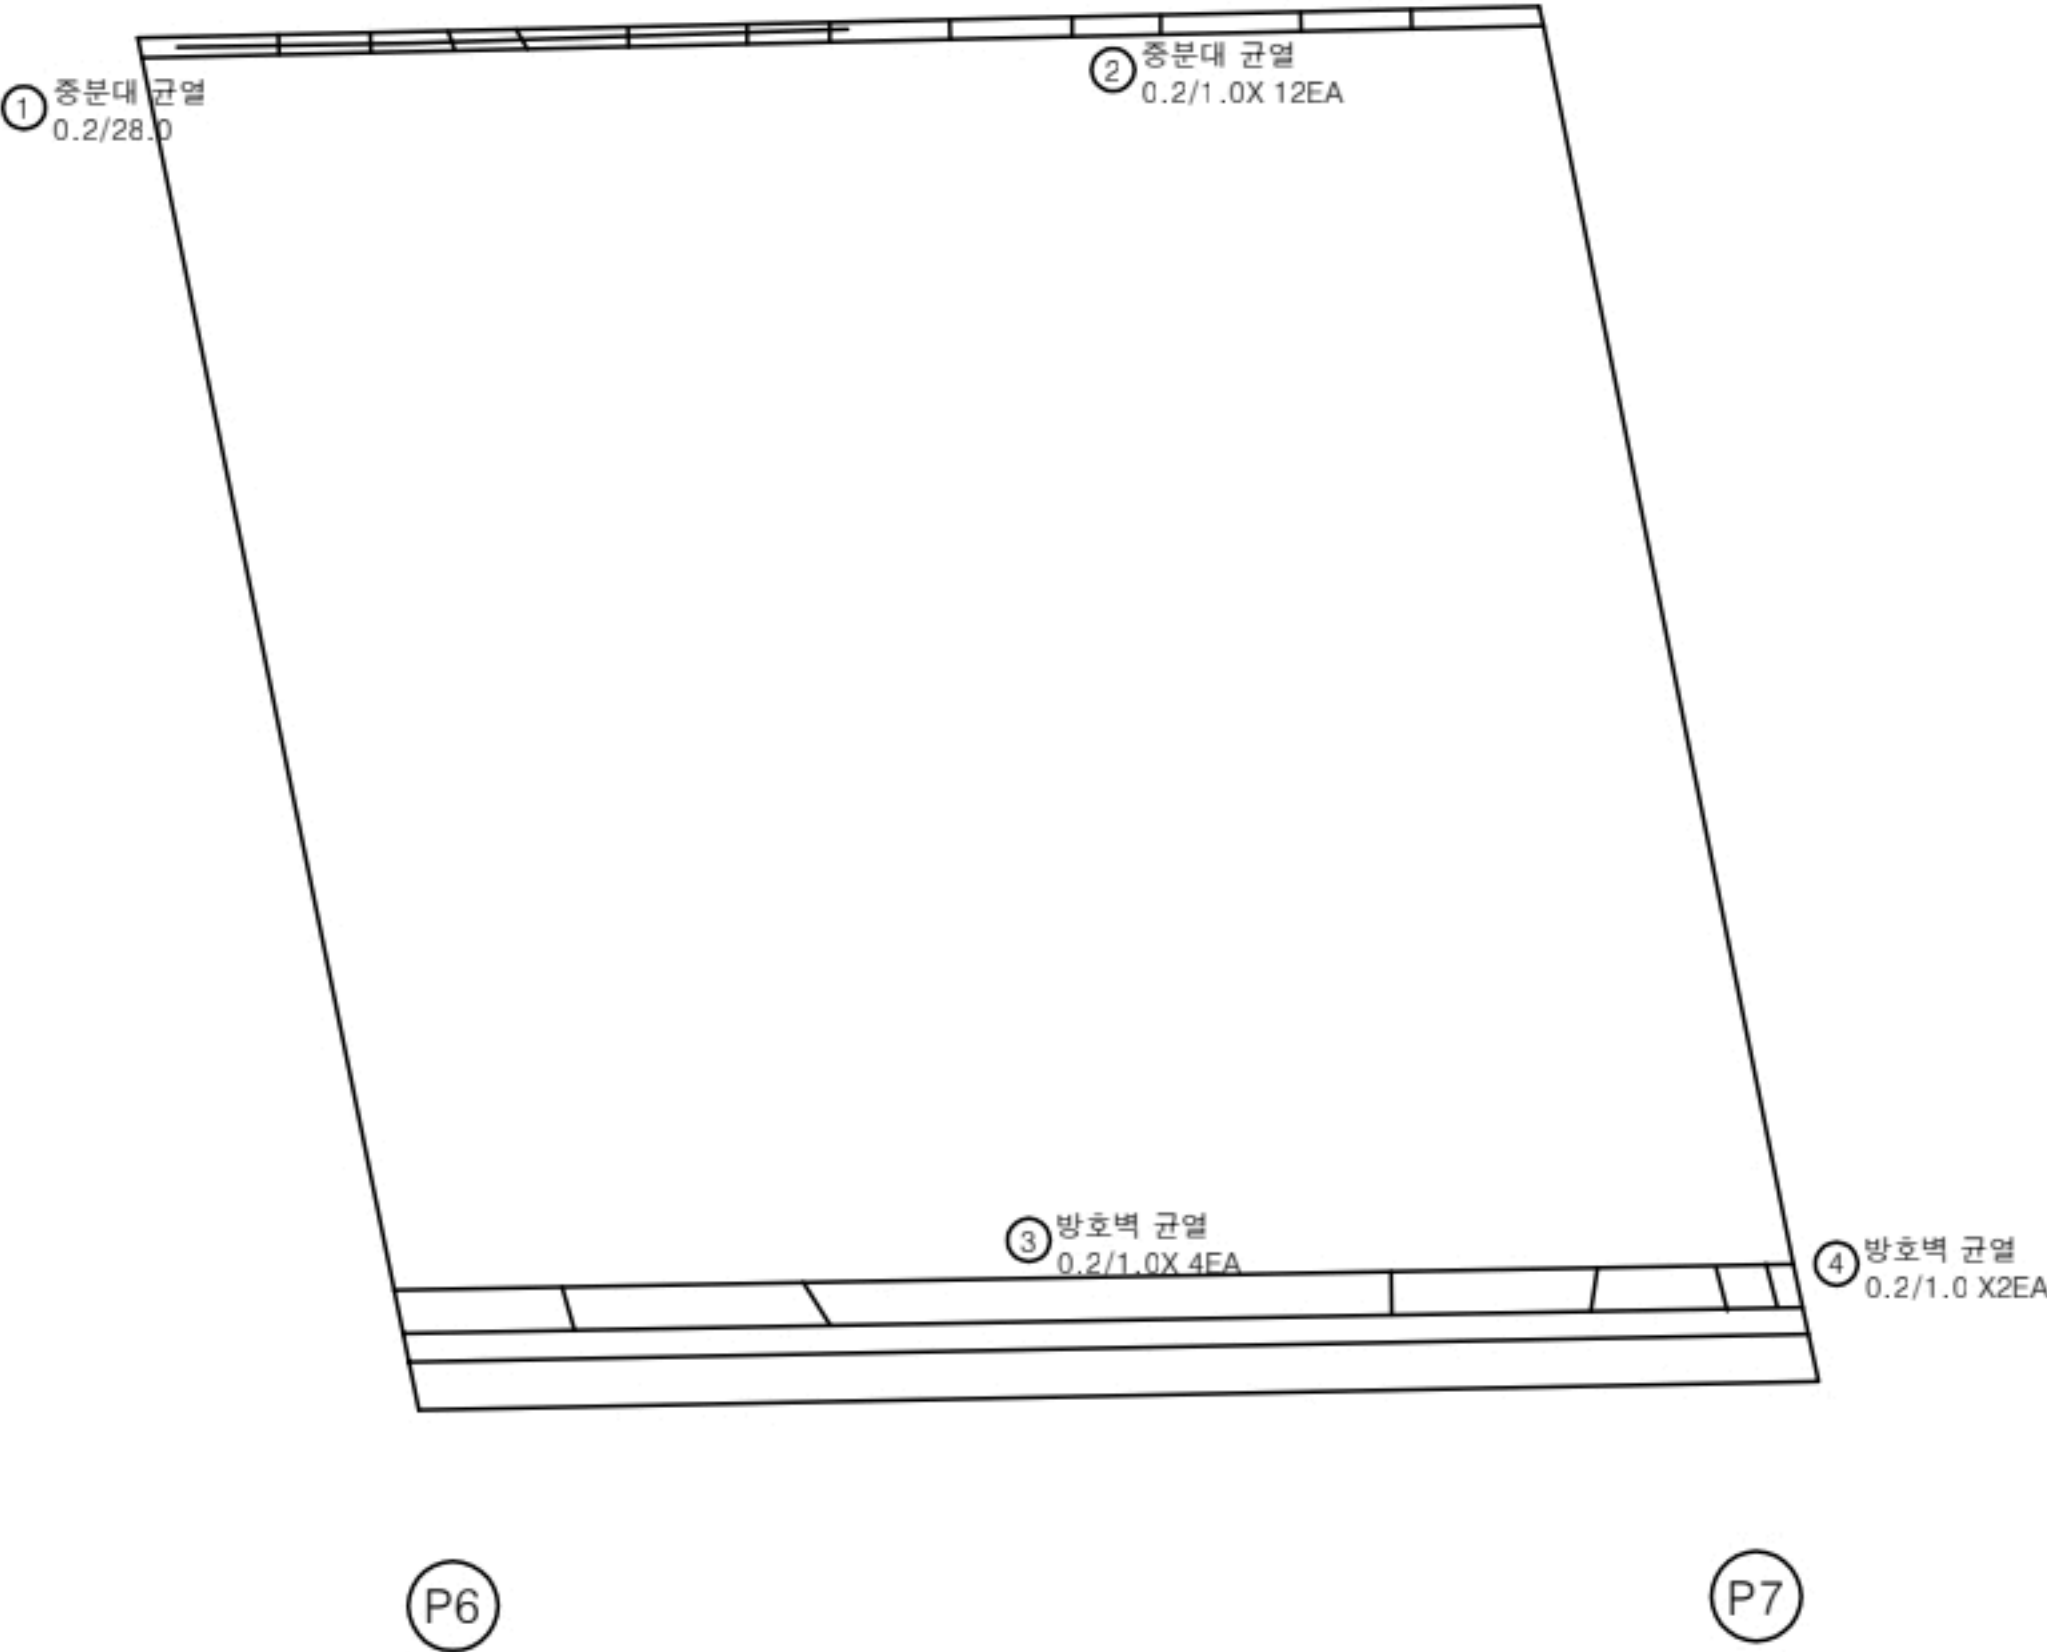
| 번호 | 구분 | 부재 | 손상내용 | 손상현황 | | | | | | 비 고 |
|---|---|---|---|---|---|---|---|---|---|---|
| 1 | 19하 | 중분대 | 중분대 균열 | 0.2 | 28.0 | | 28.00 | m | 1 | |
| 2 | 19하 | 중분대 | 중분대 균열 | 0.2 | 1.0 | | 12.00 | m | 12 | |
| 3 | 19하 | 방호벽 | 방호벽 균열 | 0.2 | 1.0 | | 4.00 | m | 4 | |
| 4 | 21하 | 방호벽 | 방호벽 균열 | 0.2 | 1.0 | | 2.00 | m | 2 | |

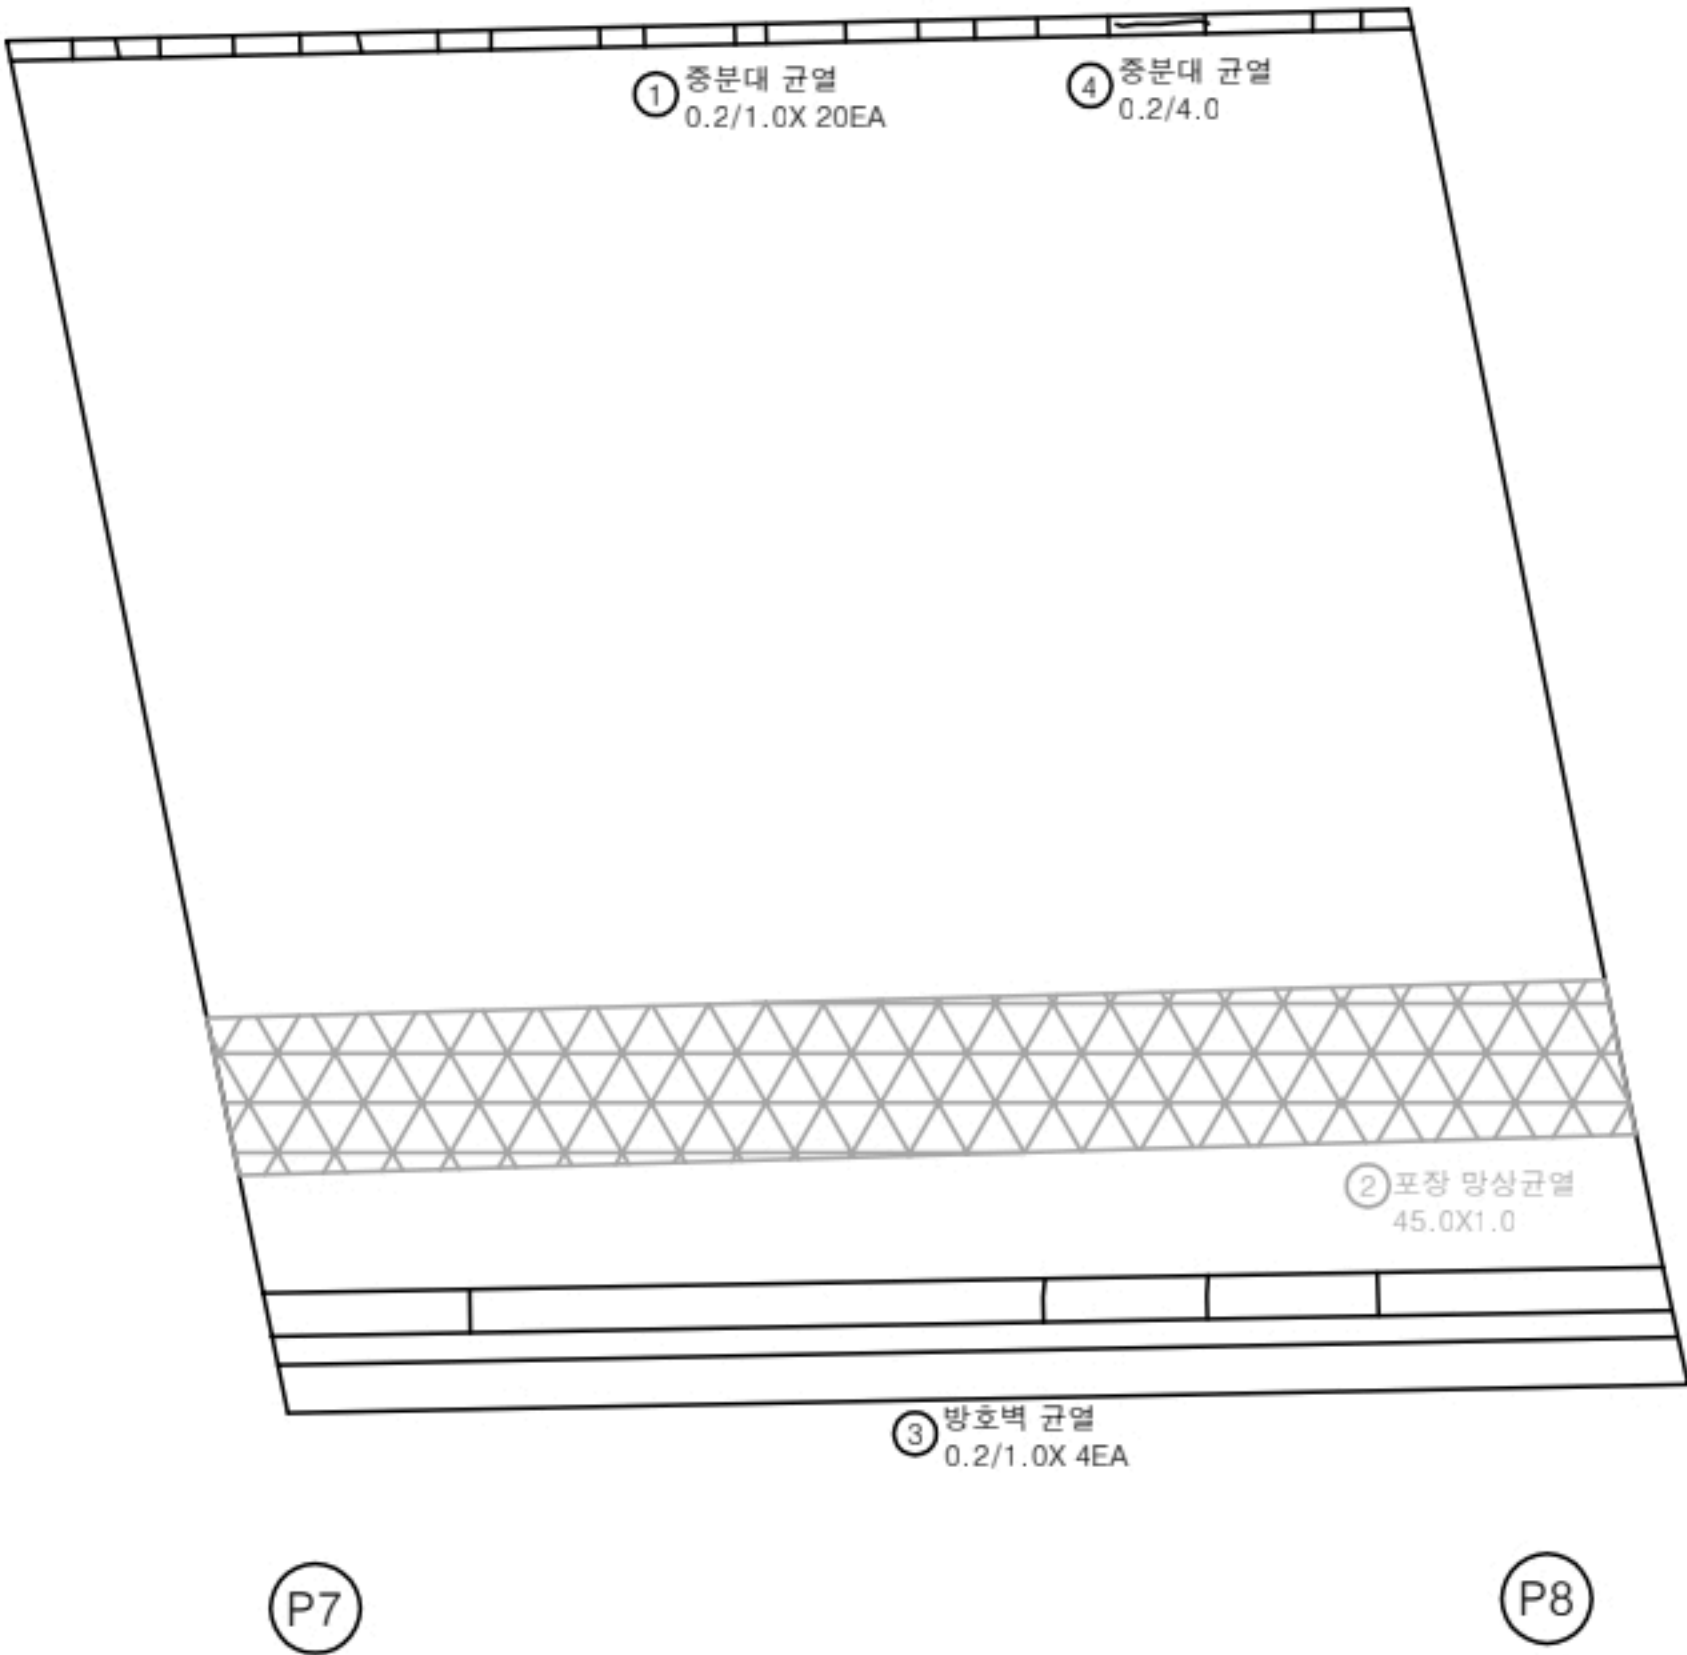
| 번호 | 구분 | 부재 | 손상내용 | 손상현황 | | | | | | 비 고 |
|---|---|---|---|---|---|---|---|---|---|---|
| 1 | 19하 | 중분대 | 중분대 균열 | 0.2 | 1.0 | | 20.00 | m | 20 | |
| 2 | 19하 | 교면포장 | 포장 망상균열 | | 45.0 | 1.0 | 45.00 | m <sup>2</sup> | 1 | 21'상 보수 |
| 3 | 19하 | 방호벽 | 방호벽 균열 | 0.2 | 1.0 | | 4.00 | m | 4 | |
| 4 | 21하 | 중분대 | 중분대 균열 | 0.2 | 4.0 | | 4.00 | m | 1 | |
