상주영천고속도로 2024~2025년 시설물 안전점검 용역  
(2024년 하반기 정기안전점검)

# 외 관 조 사 망 도

상춘교

2024.11

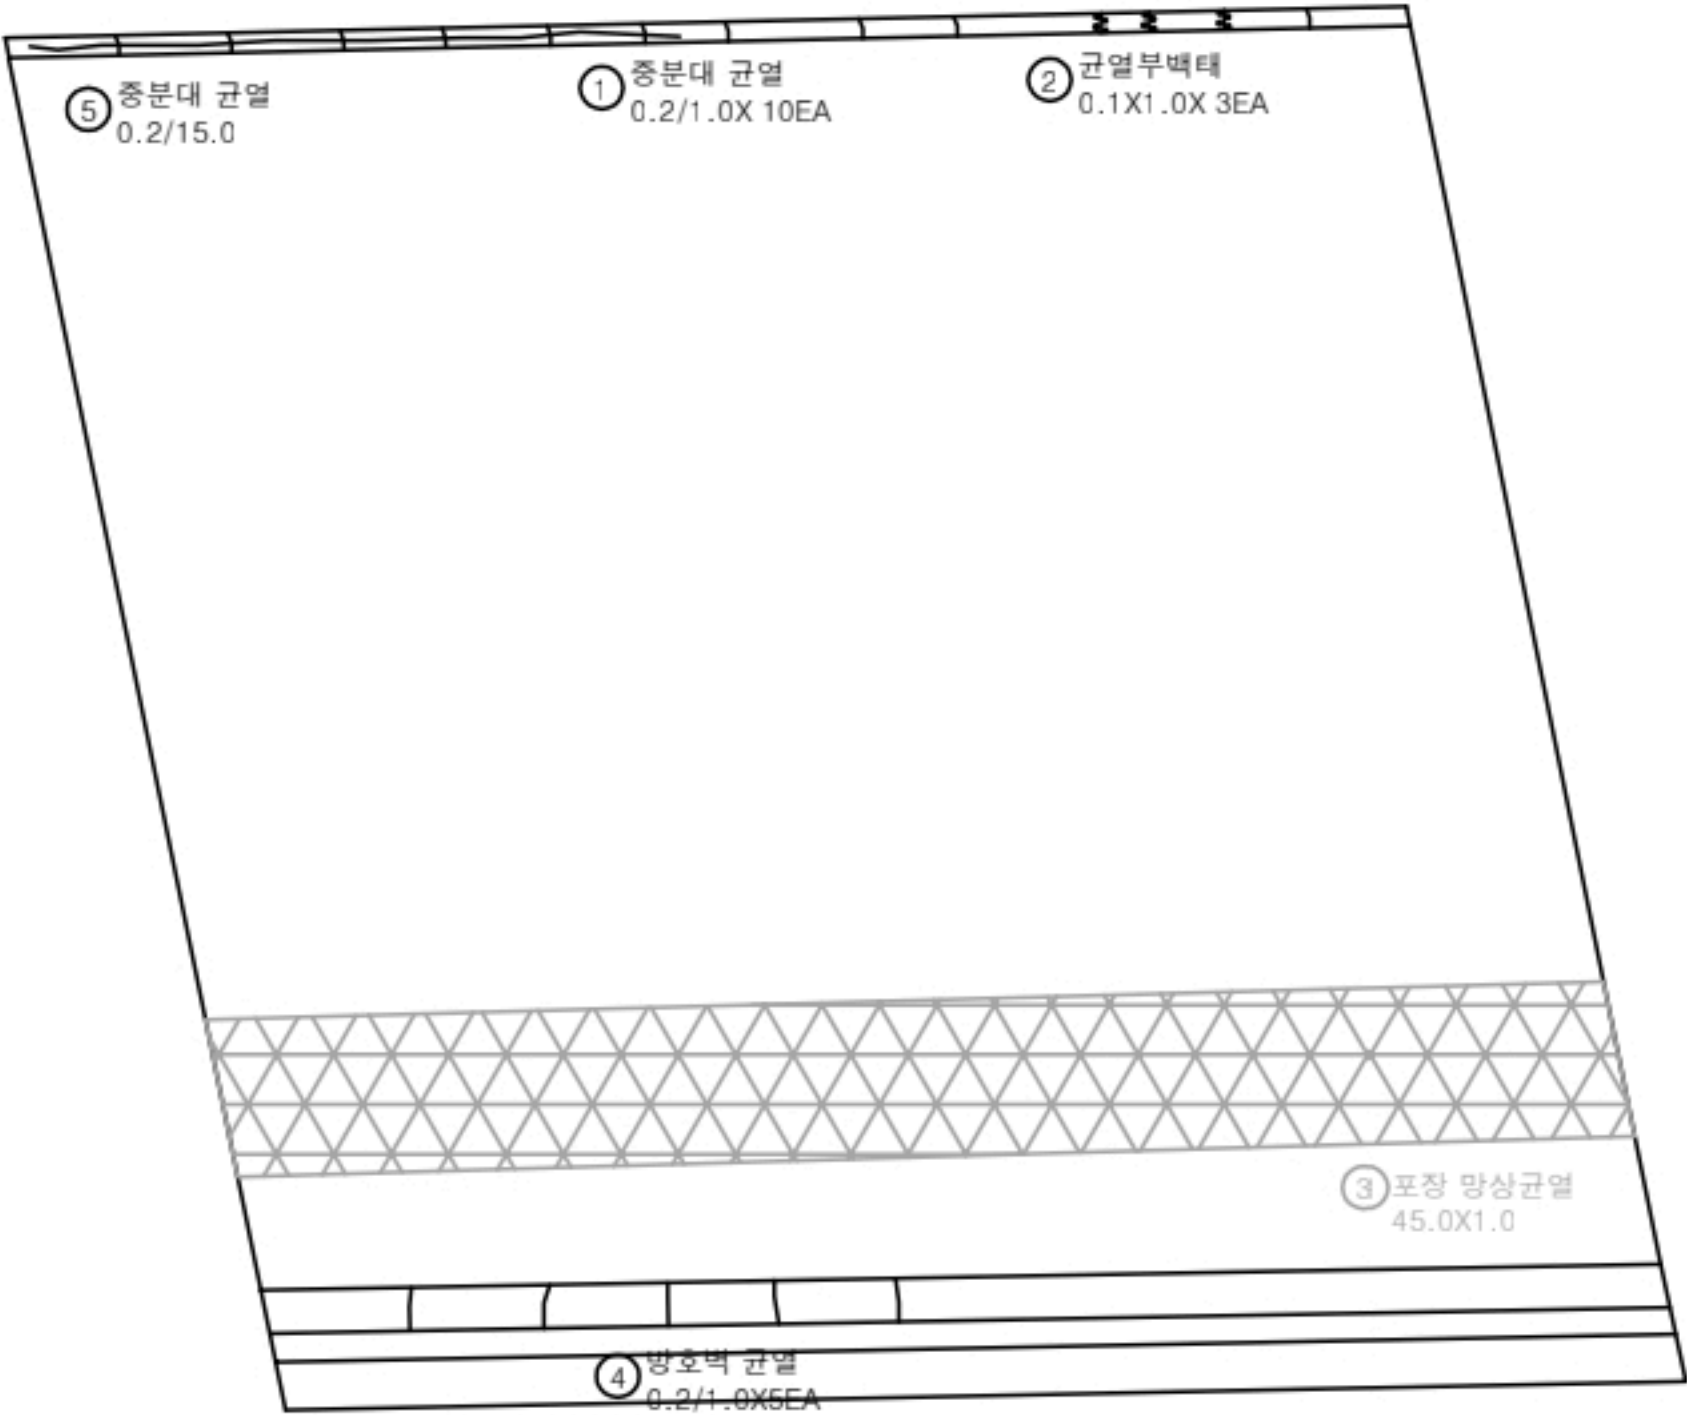
| 번호 | 구분 | 부재 | 손상내용 | 손상현황 | | | | | | 비 고 |
|---|---|---|---|---|---|---|---|---|---|---|
| 1 | 19하 | 중분대 | 중분대 균열 | 0.2 | 1.0 | | 10.00 | m | 10 | |
| 2 | 19하 | 중분대 | 균열부백태 | | 0.1 | 1.0 | 0.30 | m <sup>2</sup> | 3 | |
| 3 | 19하 | 교면포장 | 포장 망상균열 | | 45.0 | 1.0 | 45.00 | m <sup>2</sup> | 1 | 21'살 보수 |
| 4 | 19하 | 방호벽 | 방호벽 균열 | 0.2 | 1.0 | | 5.00 | m | 5 | |
| 5 | 21하 | 중분대 | 중분대 균열 | 0.2 | 15.0 | | 15.00 | m | 1 | |
