상주영천고속도로 2024~2025년 시설물 안전점검 용역  
(2024년 하반기 정기안전점검)

# 외 관 조 사 망 도

양지교

2024.11

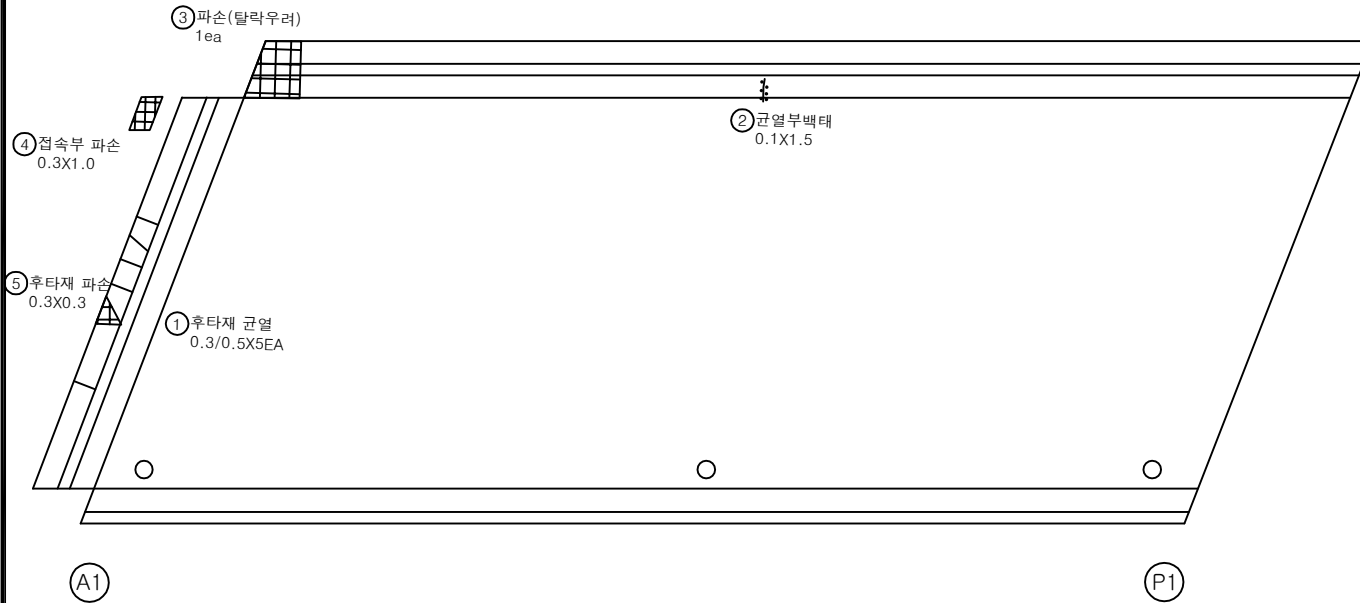
ID : 양지교(상주방향) 슬래브상면 S1

| 번호 | 구분 | 부재 | 손상내용 | 손상현황 | | | | | 비고 |
|---|---|---|---|---|---|---|---|---|---|
| 1 | 19하 | 신축이음 | 후타재 균열 | 0.3 | 0.5 | | 2.50 | m | 5 |
| 2 | 19하 | 방호벽 | 균열부백태 | | 0.1 | 1.5 | 0.15 | m² | 1 |
| 3 | 20상 | 방호벽 | 방호벽 파손(탈락우려) | | | | 1.00 | EA | 1 |
| 4 | 21하 | 교면포장 | 접속부 파손 | 0.3 | 1.0 | 0.30 | | m² | 1 |
| 5 | 23하 | 신축이음 | 후타재 파손 | 0.3 | 0.3 | 0.09 | | m² | 1 |

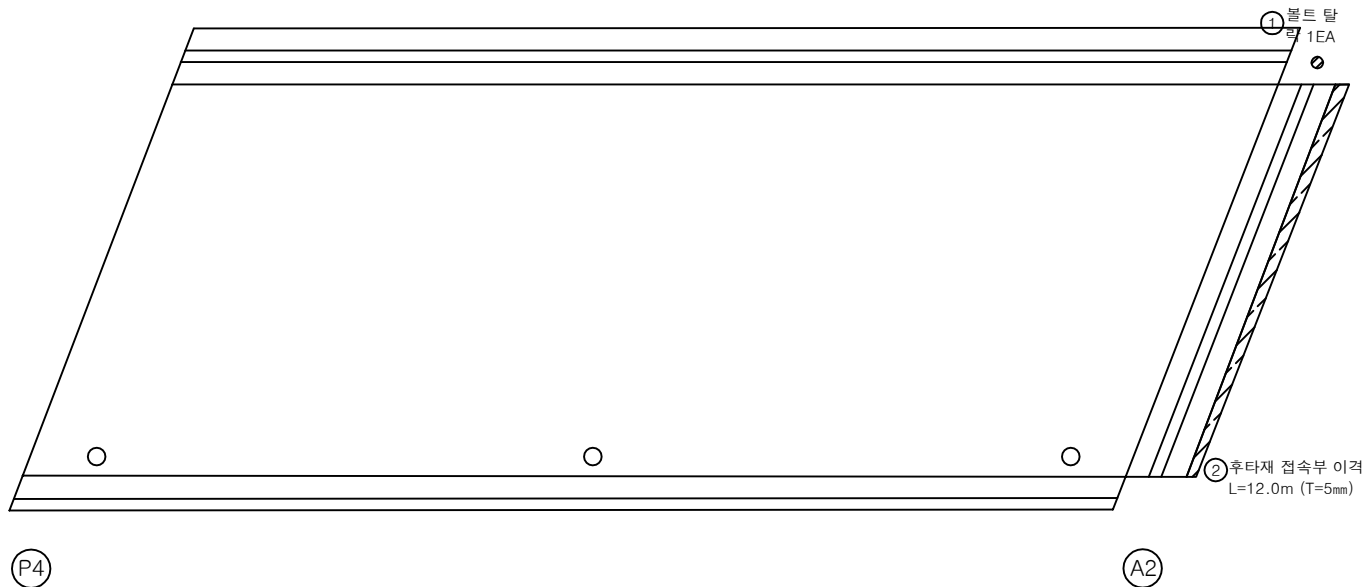
| 번호 | 구분 | 부재 | 손상내용 | 손상현황 | | | | | 비 고 |
|---|---|---|---|---|---|---|---|---|---|
| 1 | 19하 | 교면포장 | 볼트 탈락 | | | | 1.00 | EA | 1 |
| 2 | 23하 | 교면포장 | 후타재 접속부 이격 | | 12.0 | | 12.00 | m | 1 (T=5.0mm) |

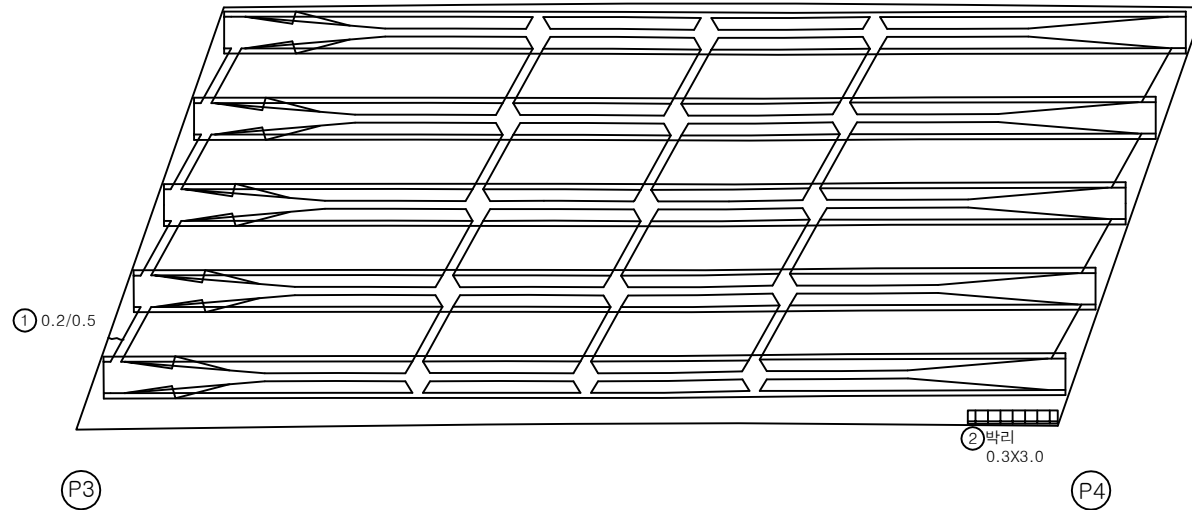
| 번호 | 구분 | 부재 | 손상내용 | 손상현황 | | | | | 비고 |
|---|---|---|---|---|---|---|---|---|---|
| 1 | 21하 | 바닥판 | 균열(0.3mm미만) | 0.2 | 0.5 | | 0.50 | m | 1 |

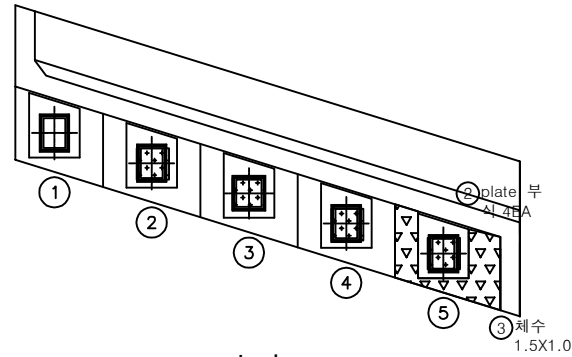
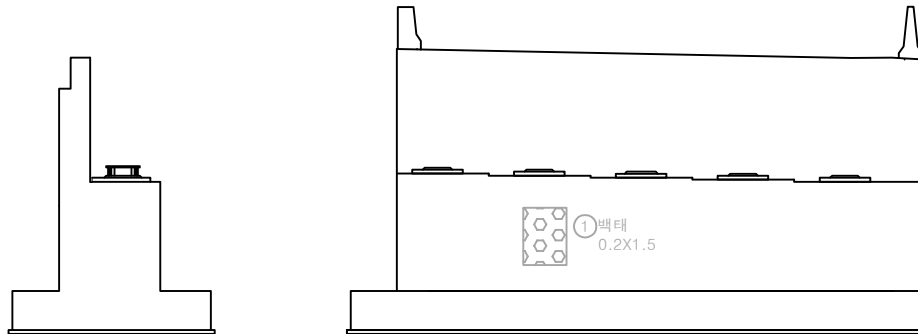
| 번호 | 구분 | 부재 | 손상내용 | 손상현황 | | | | | | 비고 |
|---|---|---|---|---|---|---|---|---|---|---|
| 2 | 19하 | 교량받침 | plate 부식 | | | | 4.00 | EA | 4 | |

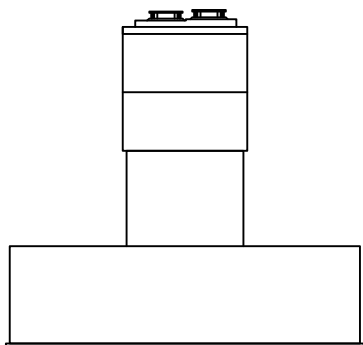
| 번호 | 구분 | 부재 | 손상내용 | 손상현황 | | | | | | 비 고 |
|---|---|---|---|---|---|---|---|---|---|---|
| 2 | 19하 | 교각 | 균열(0.3mm미만) | 0.1 | 1.0 | | 3.00 | m | 3 | |
| 4 | 19하 | 교량받침 | 받침콘크리트 균열 | 0.2 | 0.2 | | 0.40 | m | 2 | |
| 5 | 21하 | 교각 | 균열(0.3mm미만) | 0.1 | 1.0 | | 4.00 | m | 4 | 상주방향 |

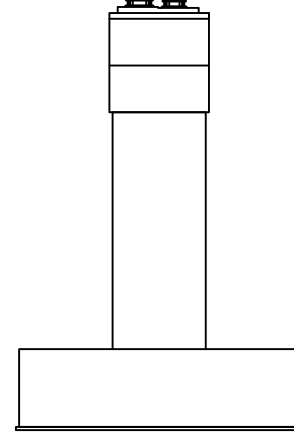
| 번호 | 구분 | 부재 | 손상내용 | 손상현황 | | | | | | 비고 |
|---|---|---|---|---|---|---|---|---|---|---|
| 1 | 19하 | 교량받침 | 받침콘크리트 균열 | 0.1 | 0.2 | | 0.20 | m | 1 | 20'하 보수 |
| 3 | 19하 | 교각 | 누수흔적 | | 1.0 | 2.0 | 2.00 | m <sup>2</sup> | 1 | |
| 4 | 19하 | 교각 | 균열(0.3mm미만) | 0.2 | 2.0 | | 2.00 | m | 1 | 21'하 보수 |
| 5 | 21하 | 교각 | 균열(0.3mm미만) | 0.2 | 1.0 | | 1.00 | m | 1 | |
| 6 | 23하 | 교각 | 균열(0.3mm미만) | 0.2 | 0.5 | | 0.50 | m | 1 | |
| 7 | 23하 | 교각 | 균열(0.3mm미만) | 0.2 | 1.5 | | 1.50 | m | 1 | |

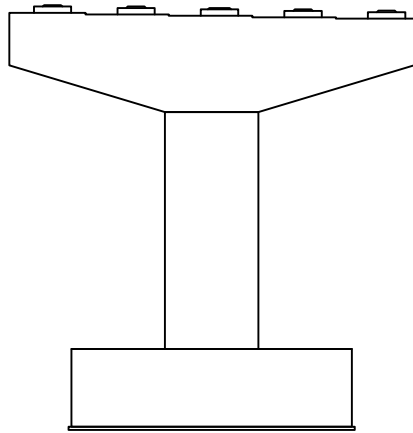
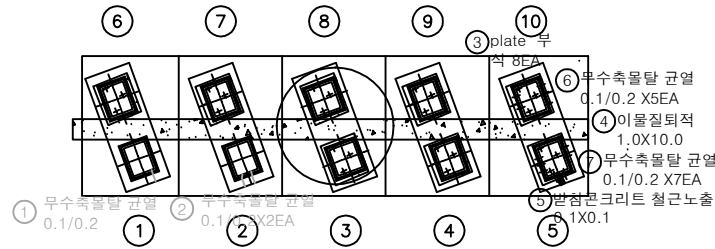
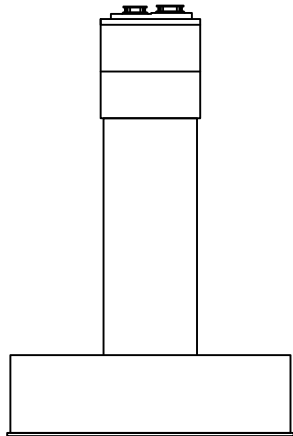
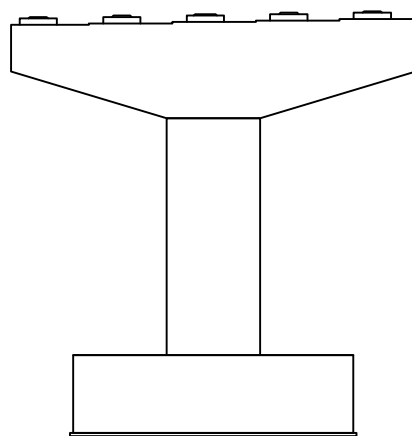
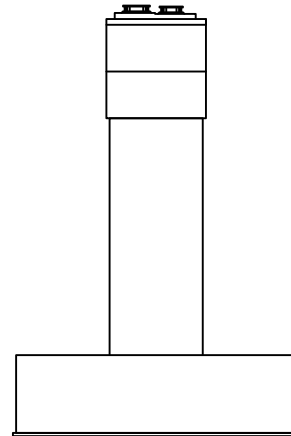
| 번호 | 구분 | 부재 | 손상내용 | 손상현황 | | | | | | 비고 |
|---|---|---|---|---|---|---|---|---|---|---|
| 1 | 19하 | 교량받침 | 무수축물탈 균열 | 0.1 | 0.2 | | 0.20 | m | 1 | 상부보수 |
| 2 | 19하 | 교량받침 | 무수축물탈 균열 | 0.1 | 0.2 | | 0.40 | m | 2 | 상부보수 |
| 3 | 21하 | 교량받침 | plate 부식 | | | | 8.00 | EA | 8 | |
| 6 | 23하 | 교량받침 | 무수축물탈 균열 | 0.1 | 0.2 | | 1.00 | m | 5 | |
| 7 | 23하 | 교량받침 | 무수축물탈 균열 | 0.1 | 0.2 | | 1.40 | m | 7 | |

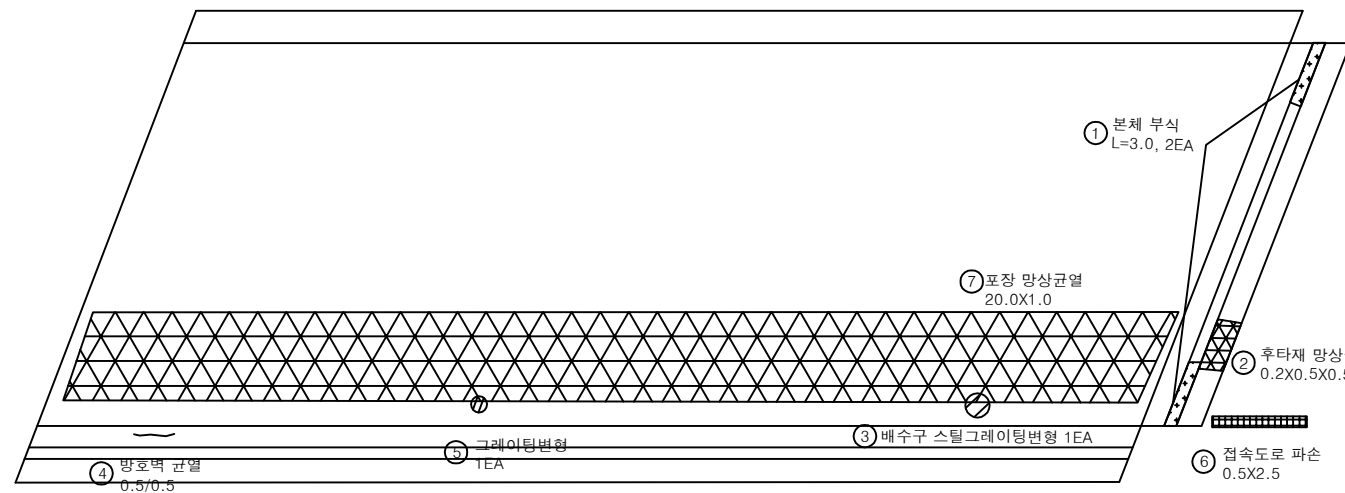
| 번호 | 구분 | 부재 | 손상내용 | 손상현황 | | | | | | 비고 |
|---|---|---|---|---|---|---|---|---|---|---|
| 1 | 19하 | 신축이음 | 본체 부식 | | 3.0 | | 6.00 | m | 2 | |
| 2 | 19하 | 신축이음 | 후타재 망상균열 | 0.2 | 0.5 | 0.5 | 0.25 | m <sup>2</sup> | 1 | |
| 4 | 21하 | 방호벽 | 방호벽 균열 | 0.5 | 0.5 | | 0.50 | m | 1 | |
| 7 | 23하 | 교면포장 | 포장 망상균열 | | 20.0 | 1.0 | 20.00 | m <sup>2</sup> | 1 | |

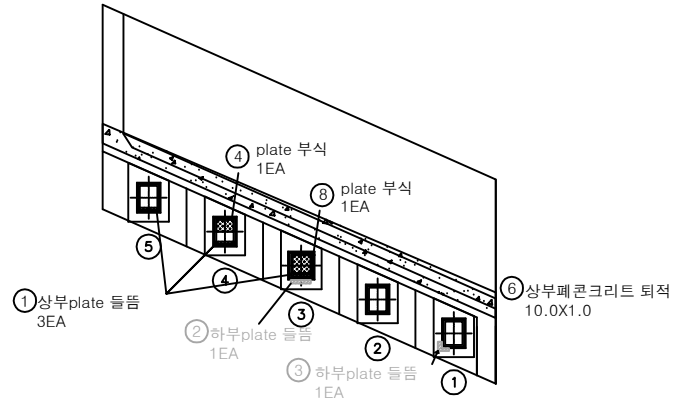
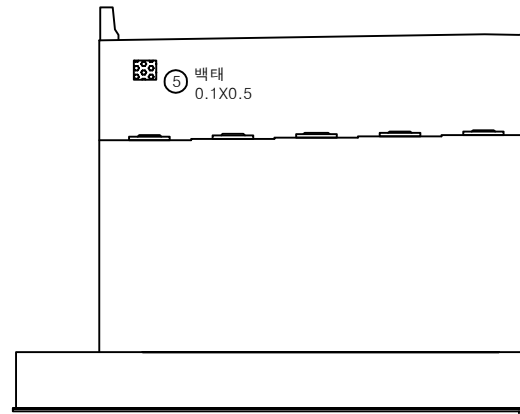
| 번호 | 구분 | 부재 | 손상내용 | 손상현황 | | | | | 비고 |
|---|---|---|---|---|---|---|---|---|---|
| 4 | 19하 | 교량받침 | plate 부식 | | | | 1.00 | EA | 1 |
| 8 | 23하 | 교량받침 | plate 부식 | | | | 1.00 | EA | 1 |

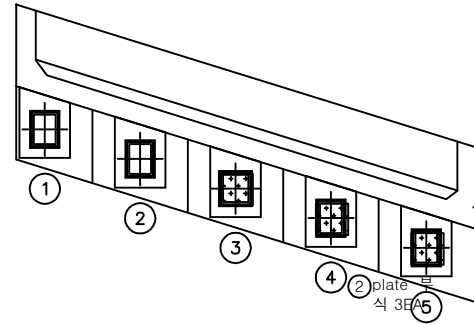
\*범면 보호블럭 밀림

| 번호 | 구분 | 부재 | 손상내용 | 손상현황 | | | | | 비고 |
|---|---|---|---|---|---|---|---|---|---|
| 1 | 21하 | 교대 | 균열(0.3mm미만) | 0.2 | 1.5 | | 1.50 | m | 1 |
| 2 | 21하 | 교량받침 | plate 부식 | | | | 3.00 | EA | 3 |
| 4 | 24상 | 교대 | 누수흔적 | | 1.0 | 4.0 | 16.00 | m² | 4 |

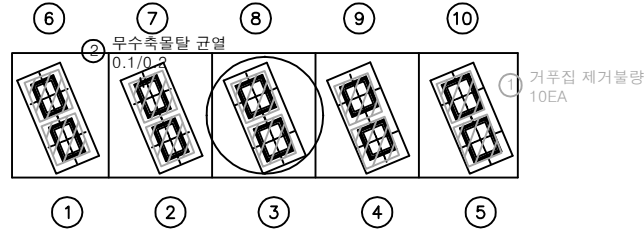
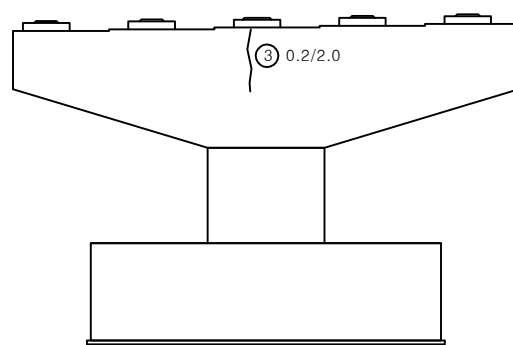
| 번호 | 구분 | 부재 | 손상내용 | 손상현황 | | | | | 비고 |
|---|---|---|---|---|---|---|---|---|---|
| 2 | 23하 | 교량받침 | 무수축물탈 균열 | 0.1 | 0.2 | | 0.20 | m | 1 |
| 3 | 23하 | 교각 | 균열(0.3mm미만) | 0.2 | 2.0 | | 2.00 | m | 1 |

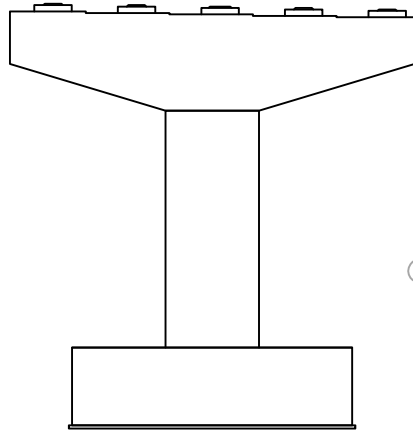
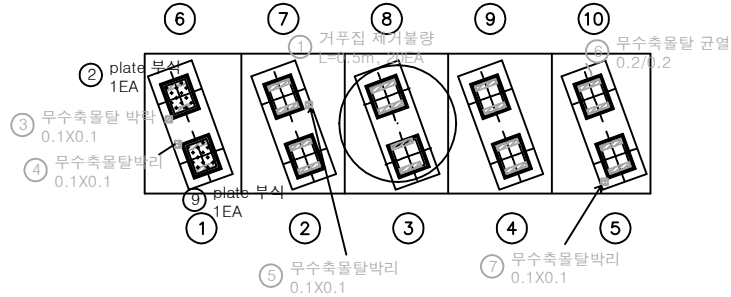
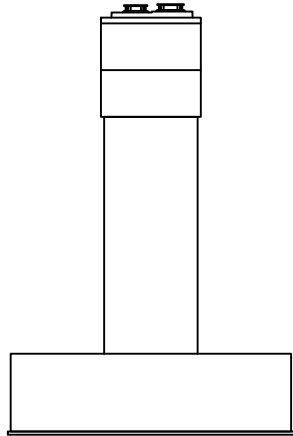
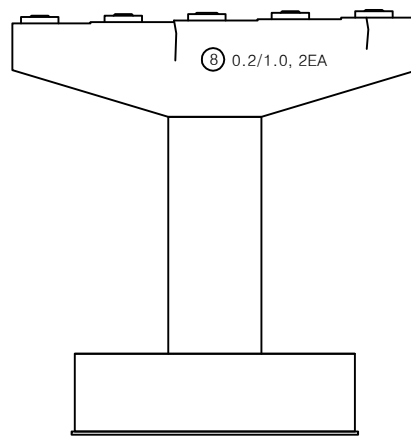
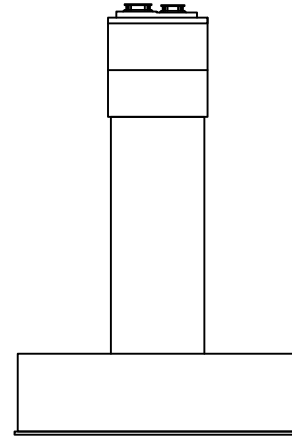
| 번호 | 구분 | 부재 | 손상내용 | 손상현황 | | | | | 비고 |
|---|---|---|---|---|---|---|---|---|---|
| 2 | 19하 | 교량받침 | plate 부식 | | | | 1.00 | EA | 1 |
| 6 | 19하 | 교량받침 | 무수축물탈 균열 | 0.2 | 0.2 | | 0.20 | m | 1 20하 보수 |
| 8 | 19하 | 교각 | 균열(0.3mm미만) | 0.2 | 1.0 | | 2.00 | m | 2 |
| 9 | 23하 | 교량받침 | plate 부식 | | | | 1.00 | EA | 1 |

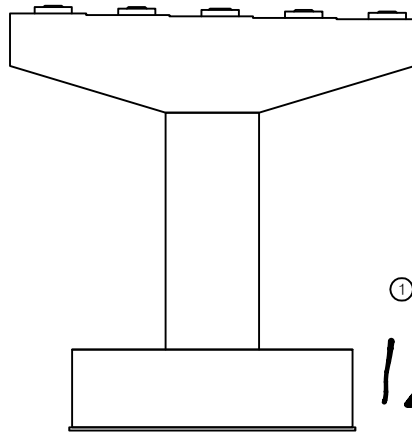
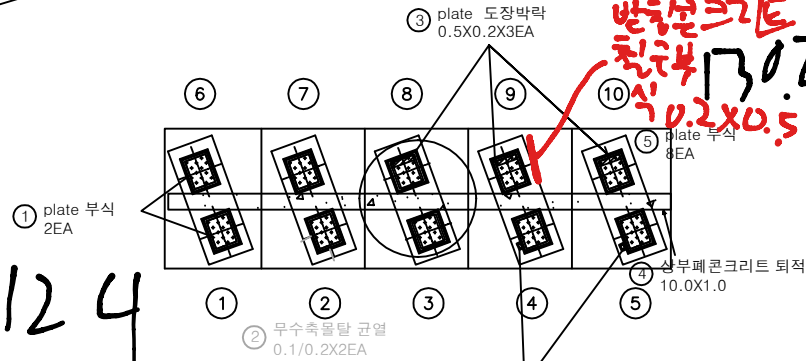
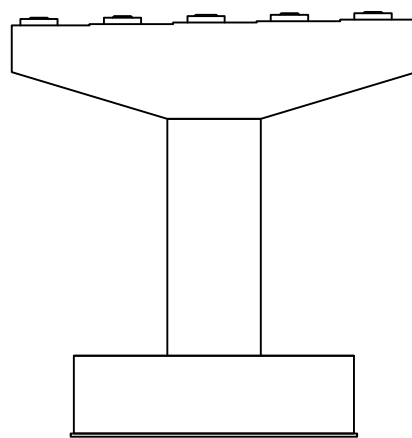
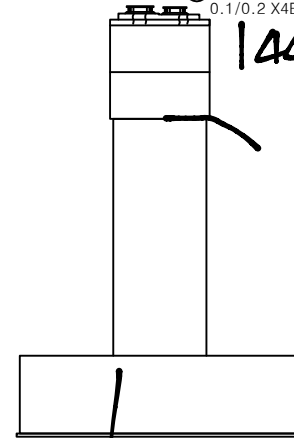
| 번호 | 구분 | 부재 | 손상내용 | 손상현황 | | | | | 비고 |
|---|---|---|---|---|---|---|---|---|---|
| 1 | 19하 | 교량받침 | plate 부식 | | | | 2.00 | EA | 2 |
| 2 | 19하 | 교량받침 | 무수축물탈 균열 | 0.1 | 0.2 | | 0.40 | m | 2 |
| 5 | 21하 | 교량받침 | plate 부식 | | | | 8.00 | EA | 8 |
| 7 | 21하 | 교량받침 | 무수축물탈 균열 | 0.1 | 0.2 | | 0.80 | m | 4 |

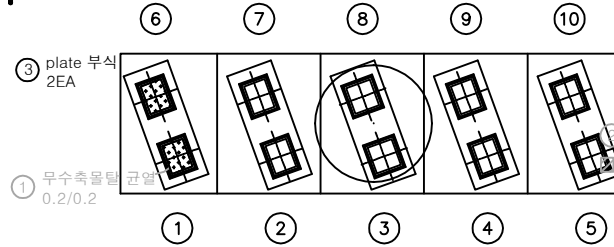
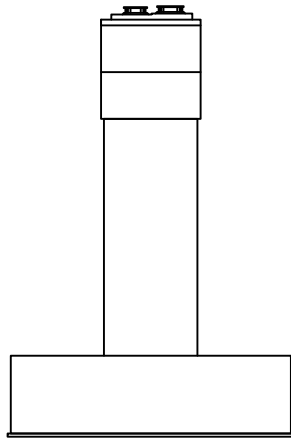
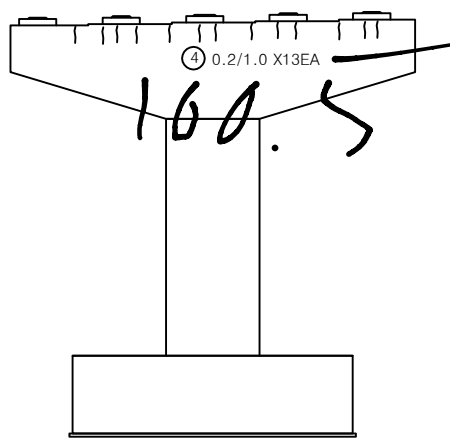
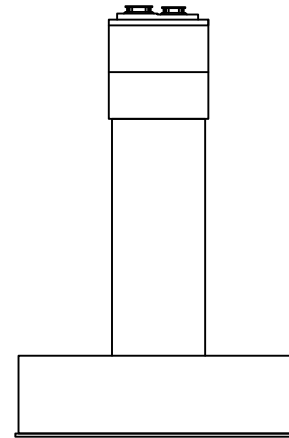
| 번호 | 구분 | 부재 | 손상내용 | 손상현황 | | | | | | 비 고 |
|---|---|---|---|---|---|---|---|---|---|---|
| 1 | 19하 | 교량받침 | 무수축물탈 균열 | 0.2 | 0.2 | | 0.20 | m | 1 | 20하 보수 |
| 3 | 23하 | 교량받침 | plate 부식 | | | | 2.00 | EA | 2 | |
| 4 | 23하 | 교각 | 균열(0.3mm미만) | 0.2 | 1.0 | | 13.00 | m | 13 | |
