상주영천고속도로 2024~2025년 시설물 안전점검 용역  
(2024년 하반기 정기안전점검)

# 외 관 조 사 망 도

양지교

2024.11

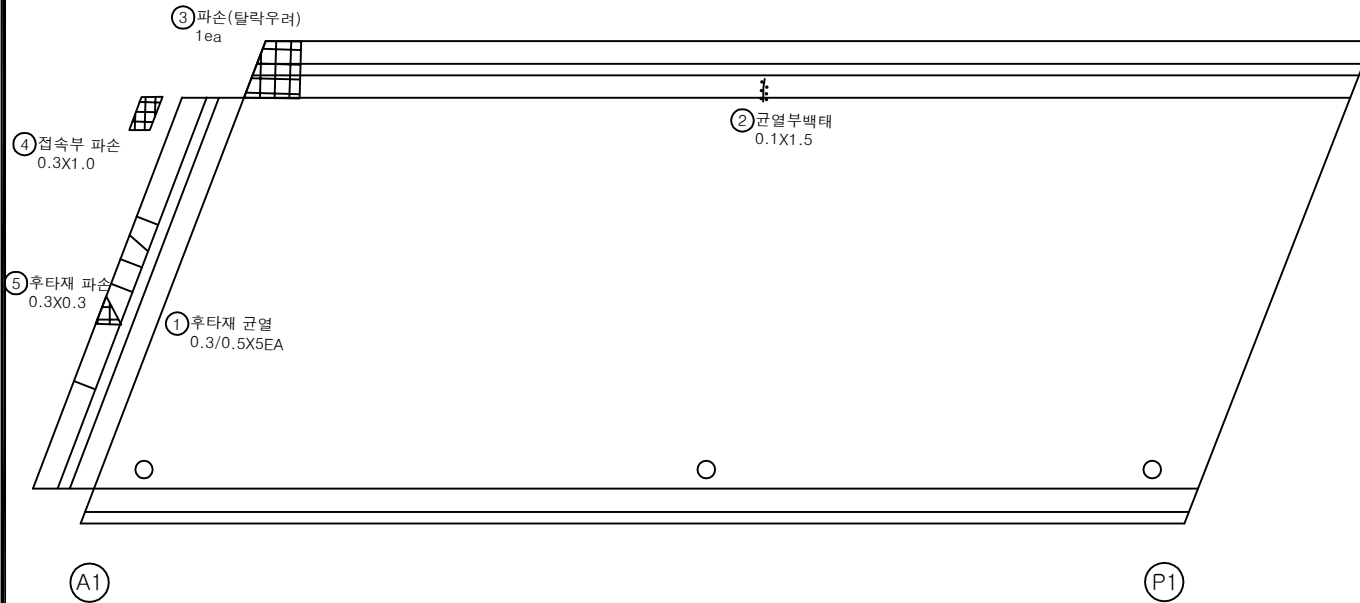
ID : 양지교(상주방향) 슬래브상면 S1

| 번호 | 구분 | 부재 | 손상내용 | 손상현황 | | | | | | 비고 |
|---|---|---|---|---|---|---|---|---|---|---|
| 1 | 19하 | 신축이음 | 후타재 균열 | 0.3 | 0.5 | | 2.50 | m | 5 | |
| 2 | 19하 | 방호벽 | 균열부백태 | | 0.1 | 1.5 | 0.15 | m² | 1 | |
| 3 | 20상 | 방호벽 | 방호벽 파손(탈락우려) | | | | 1.00 | EA | 1 | |
| 4 | 21하 | 교면포장 | 접속부 파손 | 0.3 | 1.0 | 0.30 | 0.30 | m² | 1 | |
| 5 | 23하 | 신축이음 | 후타재 파손 | 0.3 | 0.3 | 0.09 | 0.09 | m² | 1 | |

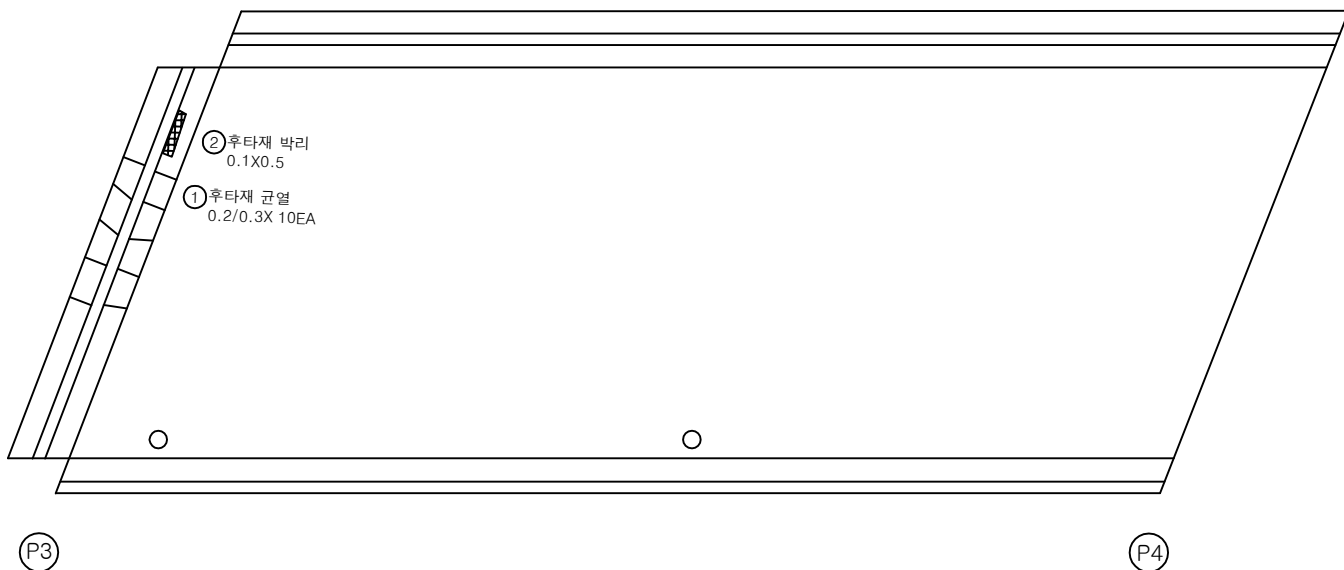
| 번호 | 구분 | 부재 | 손상내용 | 손상현황 | | | | | | 비고 |
|---|---|---|---|---|---|---|---|---|---|---|
| 1 | 19하 | 신축이음 | 후타재 균열 | 0.2 | 0.3 | | 3.00 | m | 10 | |
| 2 | 19하 | 신축이음 | 후타재 박리 | | 0.1 | 0.5 | 0.05 | m <sup>2</sup> | 1 | |

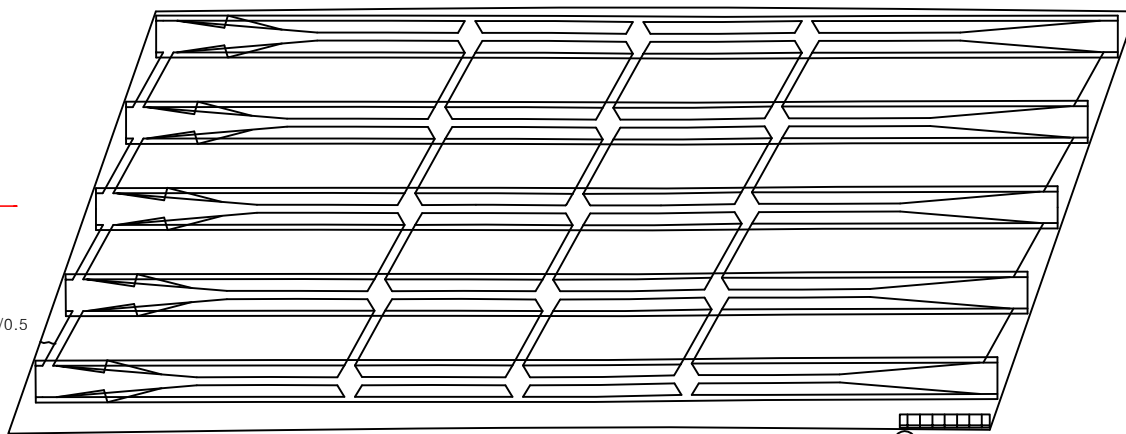
1 0.2/0.5

2 박리  
0.3X3.0

| 번호 | 구분 | 부재 | 손상내용 | 손상현황 | | | | | | 비고 |
|---|---|---|---|---|---|---|---|---|---|---|
| 1 | 21하 | 바닥판 | 균열(0.3mm미만) | 0.2 | 0.5 | | 0.50 | m | 1 | |

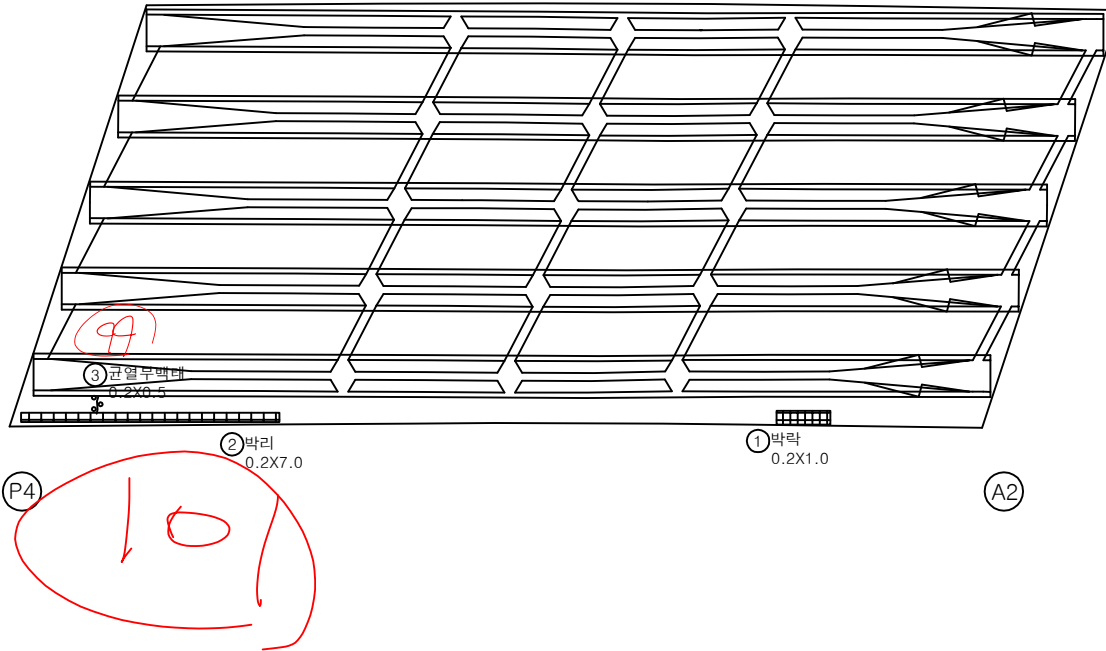
| 번호 | 구분 | 부재 | 손상내용 | 손상현황 | | | | | 비고 |
|---|---|---|---|---|---|---|---|---|---|
| 3 | 23하 | 바닥판 | 균열부백대 | | 0.2 | 0.5 | 0.10 | m <sup>2</sup> | 1 |

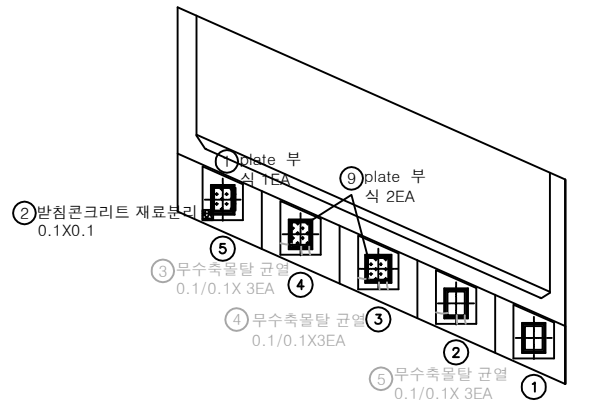
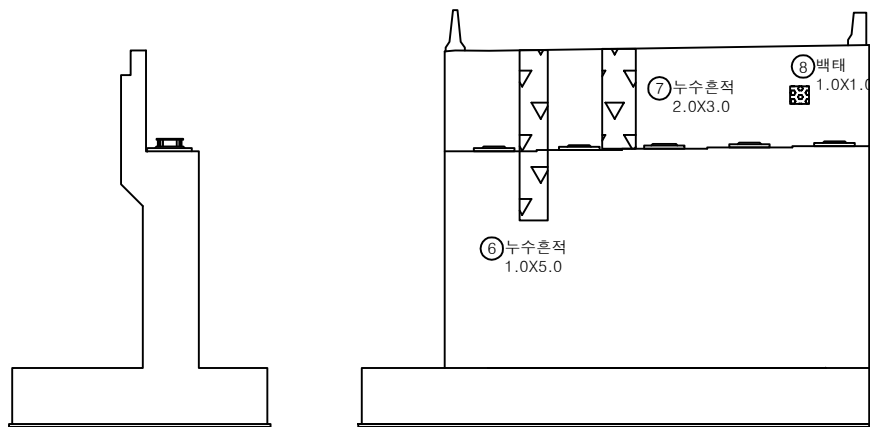
| 번호 | 구분 | 부재 | 손상내용 | 손상현황 | | | | | 비고 |
|---|---|---|---|---|---|---|---|---|---|
| 1 | 19하 | 교량받침 | plate 부식 | | | | 1.00 | EA | 1 |
| 3 | 19하 | 교량받침 | 무수축물탈 균열 | 0.1 | 0.1 | | 0.30 | m | 3 |
| 4 | 19하 | 교량받침 | 무수축물탈 균열 | 0.1 | 0.1 | | 0.30 | m | 3 |
| 5 | 19하 | 교량받침 | 무수축물탈 균열 | 0.1 | 0.1 | | 0.30 | m | 3 |
| 6 | 19하 | 교대 | 누수흔적 | | 1.0 | 5.0 | 5.00 | m² | 1 |
| 7 | 19하 | 교대 | 누수흔적 | | 2.0 | 3.0 | 6.00 | m² | 1 |
| 9 | 23상 | 교량받침 | plate 부식 | | | | 2.00 | EA | 2 |

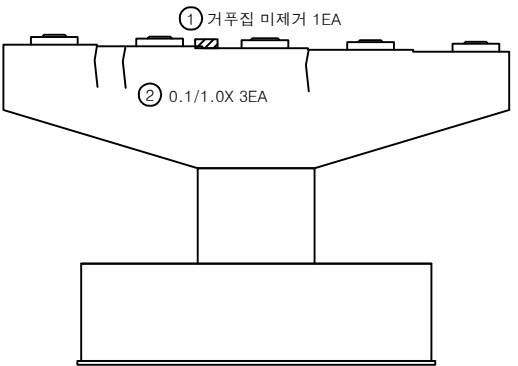
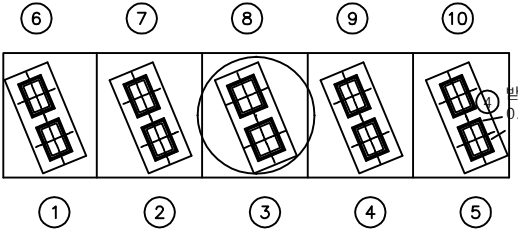
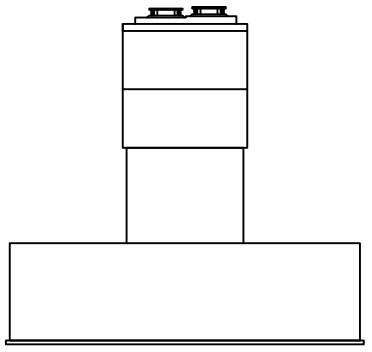
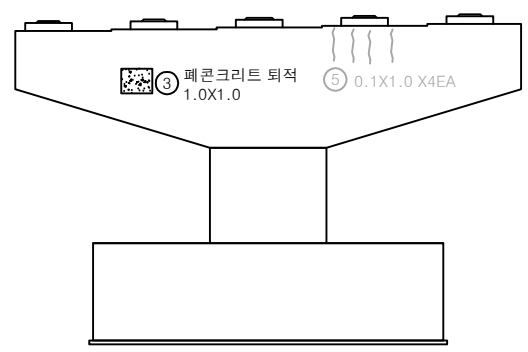
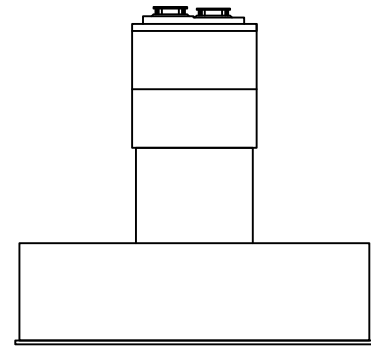
| 번호 | 구분 | 부재 | 손상내용 | 손상현황 | | | | | | 비고 |
|---|---|---|---|---|---|---|---|---|---|---|
| 2 | 19하 | 교각 | 균열(0.3mm미만) | 0.1 | 1.0 | | 3.00 | m | 3 | |
| 4 | 19하 | 교량받침 | 받침콘크리트 균열 | 0.2 | 0.2 | | 0.40 | m | 2 | |
| 5 | 21하 | 교각 | 균열(0.3mm미만) | 0.1 | 1.0 | | 4.00 | m | 4 | 상주방향 |

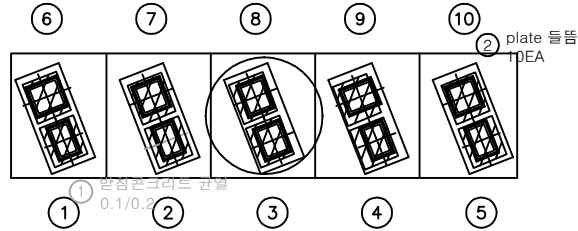
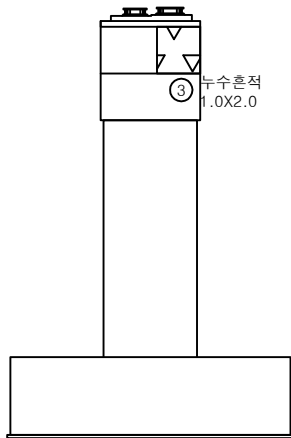
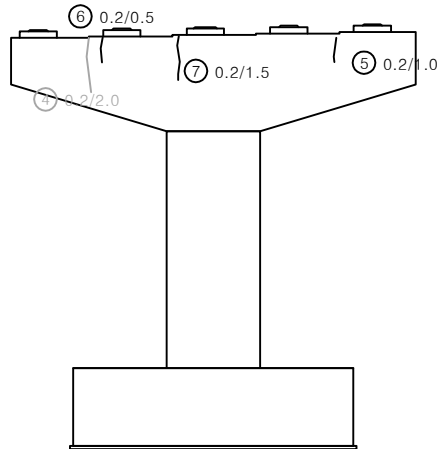
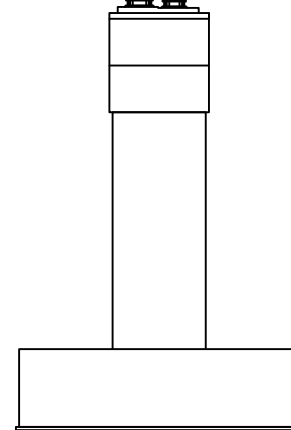
| 번호 | 구분 | 부재 | 손상내용 | 손상현황 | | | | | | 비고 |
|---|---|---|---|---|---|---|---|---|---|---|
| 1 | 19하 | 교량받침 | 받침콘크리트 균열 | 0.1 | 0.2 | | 0.20 | m | 1 | 20'하 보수 |
| 3 | 19하 | 교각 | 누수흔적 | | 1.0 | 2.0 | | m <sup>2</sup> | 1 | |
| 4 | 19하 | 교각 | 균열(0.3mm미만) | 0.2 | 2.0 | | 2.00 | m | 1 | 21'하 보수 |
| 5 | 21하 | 교각 | 균열(0.3mm미만) | 0.2 | 1.0 | | 1.00 | m | 1 | |
| 6 | 23하 | 교각 | 균열(0.3mm미만) | 0.2 | 0.5 | | 0.50 | m | 1 | |
| 7 | 23하 | 교각 | 균열(0.3mm미만) | 0.2 | 1.5 | | 1.50 | m | 1 | |

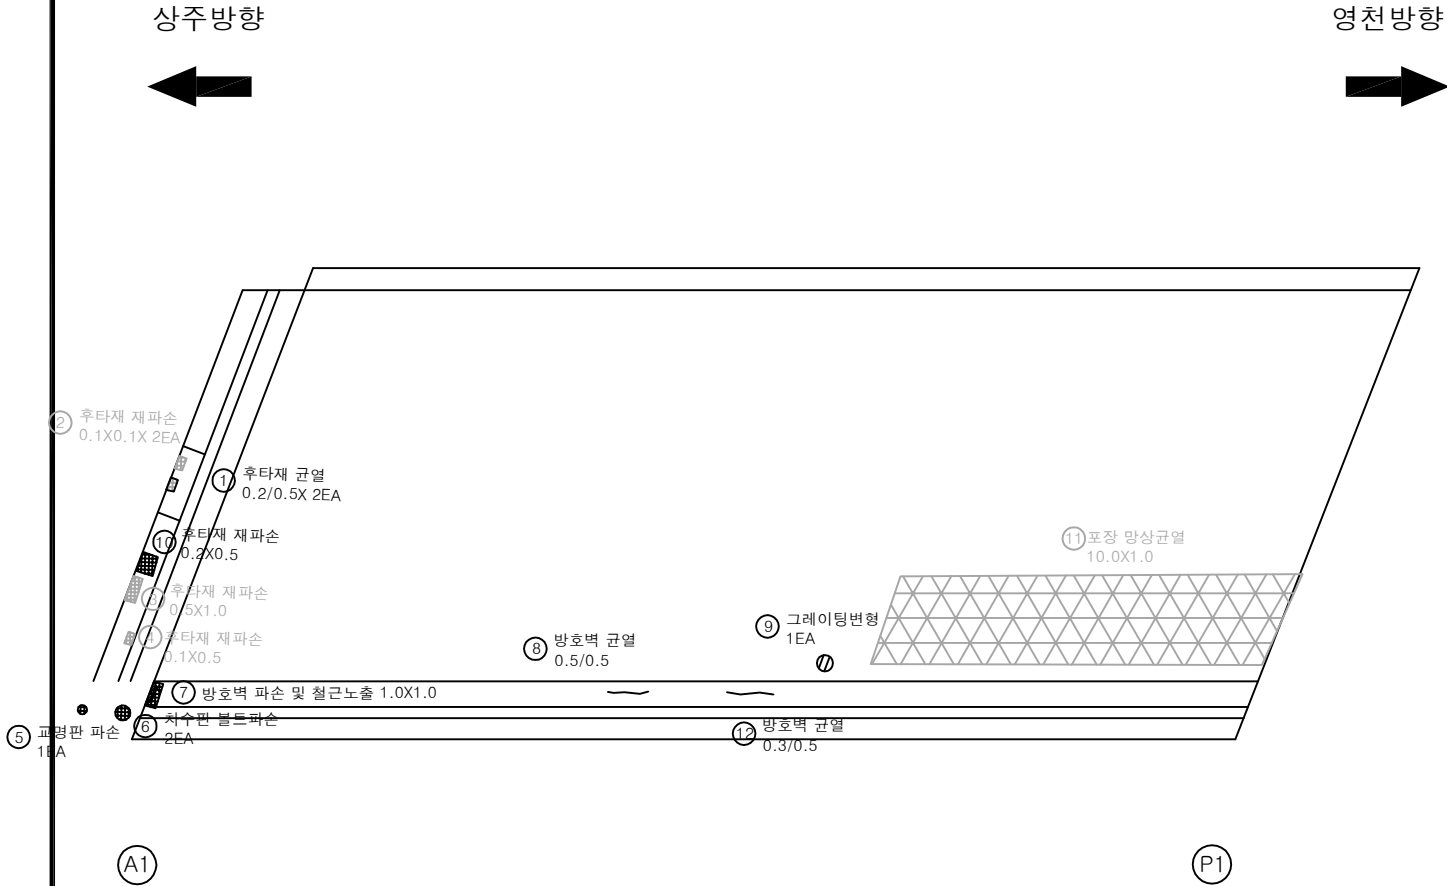
| 번호 | 구분 | 부재 | 손상내용 | 손상현황 | | | | | 개소 | 비 고 |
|---|---|---|---|---|---|---|---|---|---|---|
| 1 | 19하 | 신축이음 | 후타재 균열 | 0.2 | 0.5 | | 1.00 | m | 2 | |
| 8 | 21하 | 방호벽 | 방호벽 균열 | 0.5 | 0.5 | | 0.50 | m | 1 | |
| 11 | 23하 | 교면포장 | 포장 망상균열 | | 10.0 | 1.0 | 10.00 | m <sup>2</sup> | 1 | 24상 보수 |
| 12 | 23하 | 방호벽 | 방호벽 균열 | 0.3 | 0.5 | | 0.50 | m | 1 | |

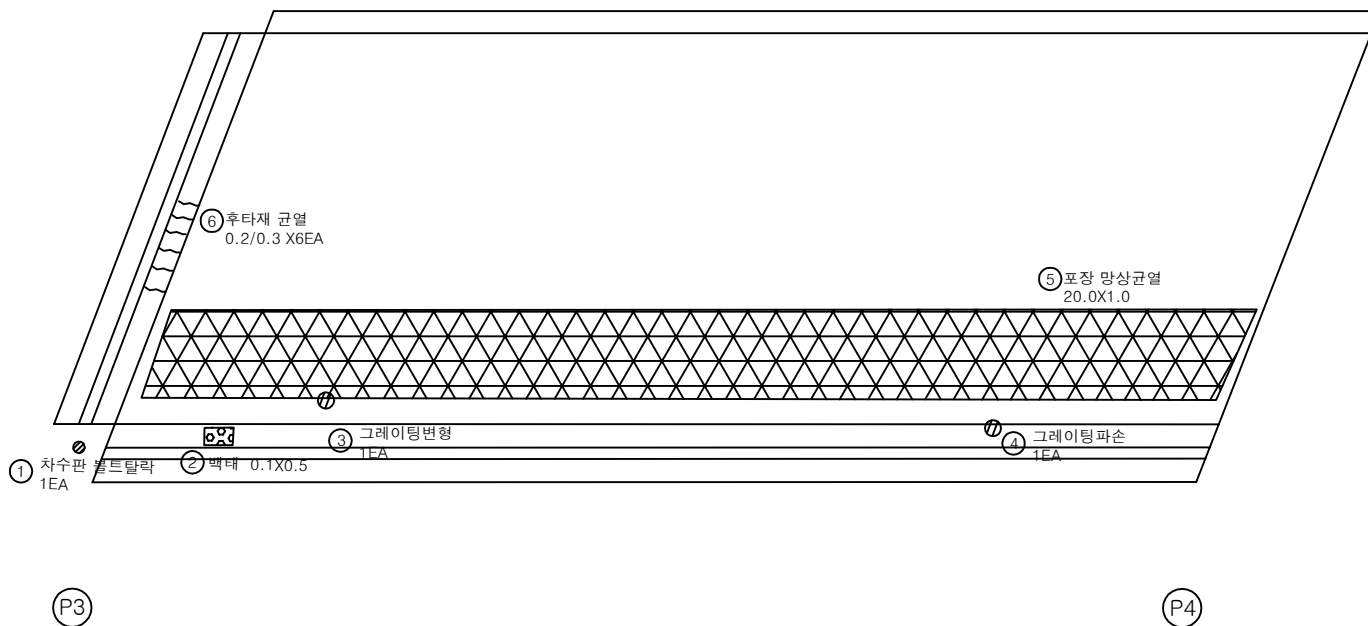
| 번호 | 구분 | 부재 | 손상내용 | 손상현황 | | | | | 비고 |
|---|---|---|---|---|---|---|---|---|---|
| 5 | 23하 | 교면포장 | 포장 망상균열 | | 20.0 | 1.0 | 20.00 | m² | 1 |
| 6 | 23하 | 신속이음 | 후타재 균열 | 0.2 | 0.3 | | 1.80 | m | 6 |

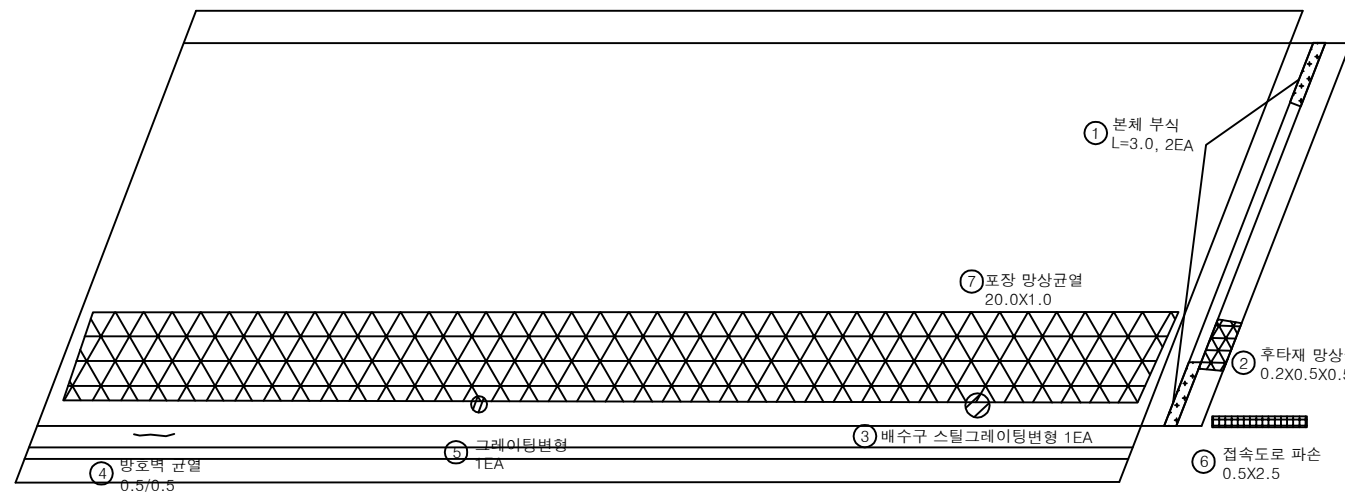
| 번호 | 구분 | 부재 | 손상내용 | 손상현황 | | | | | | 비고 |
|---|---|---|---|---|---|---|---|---|---|---|
| 1 | 19하 | 신축이음 | 본체 부식 | | 3.0 | | 6.00 | m | 2 | |
| 2 | 19하 | 신축이음 | 후타재 망상균열 | 0.2 | 0.5 | 0.5 | 0.25 | m <sup>2</sup> | 1 | |
| 4 | 21하 | 방호벽 | 방호벽 균열 | 0.5 | 0.5 | | 0.50 | m | 1 | |
| 7 | 23하 | 교면포장 | 포장 망상균열 | | 20.0 | 1.0 | 20.00 | m <sup>2</sup> | 1 | |

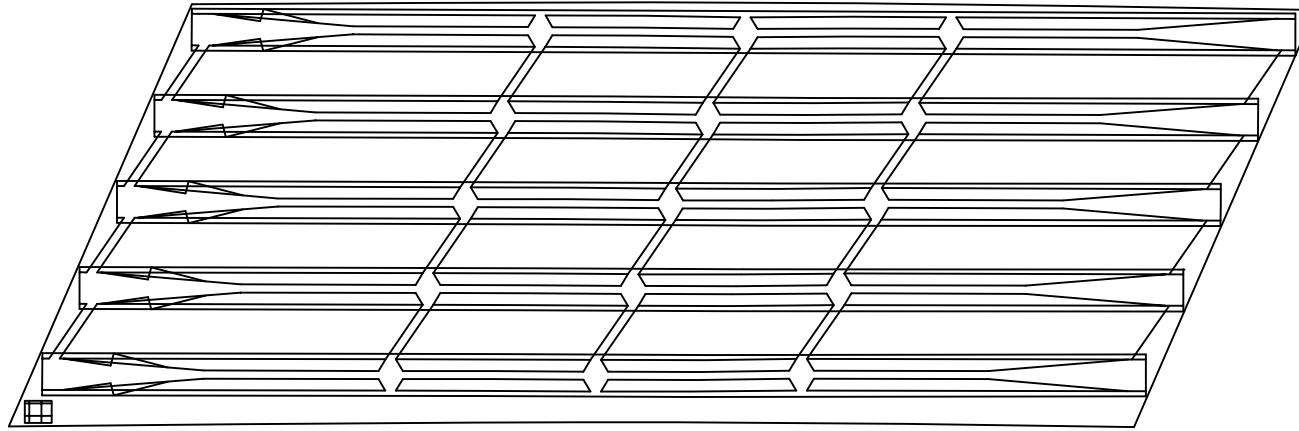
① 파손  
0.3X0.5

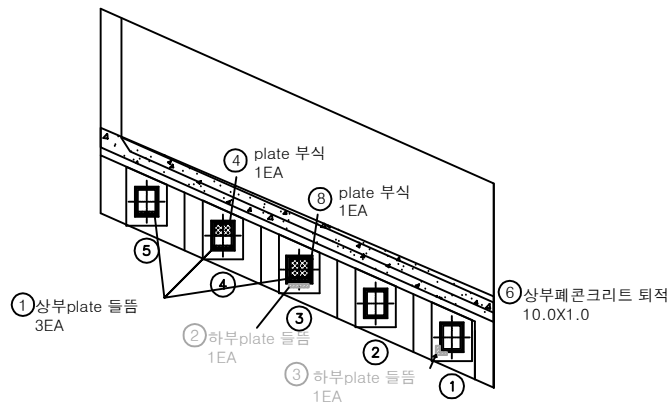
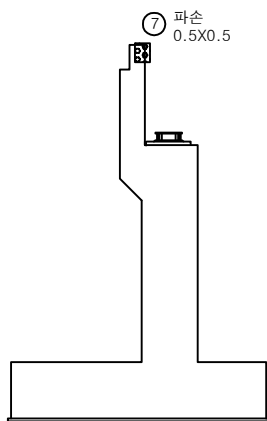
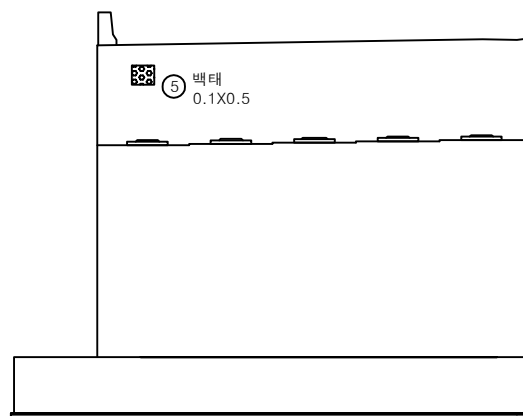
| 번호 | 구분 | 부재 | 손상내용 | 손상현황 | | | | | | 비고 |
|---|---|---|---|---|---|---|---|---|---|---|
| 4 | 19하 | 교량받침 | plate 부식 | | | | 1.00 | EA | 1 | |
| 8 | 23하 | 교량받침 | plate 부식 | | | | 1.00 | EA | 1 | |

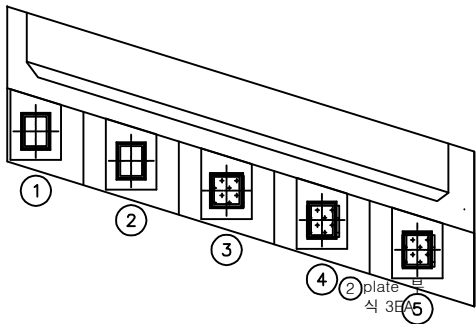
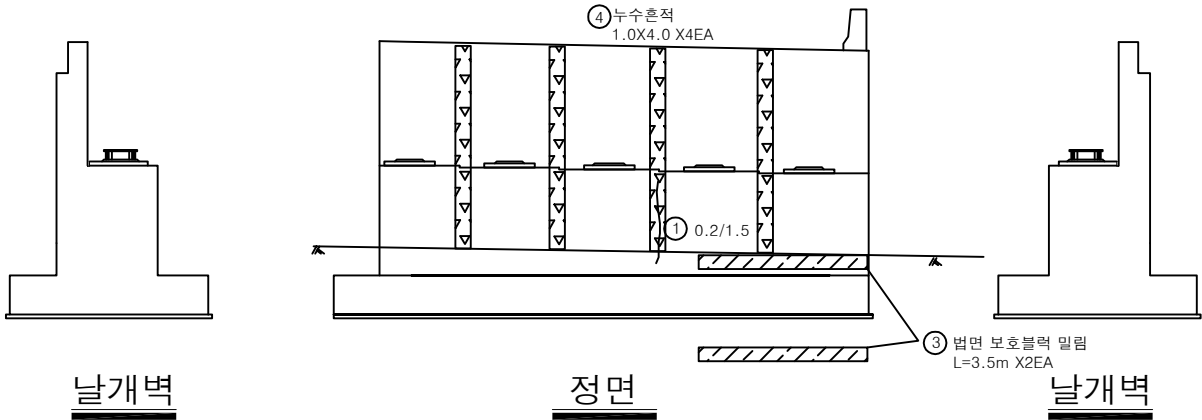
\*범면 보호블럭 밀림

| 번호 | 구분 | 부재 | 손상내용 | 손상현황 | | | | | | 비고 |
|---|---|---|---|---|---|---|---|---|---|---|
| 1 | 21하 | 교대 | 균열(0.3mm미만) | 0.2 | 1.5 | | 1.50 | m | 1 | |
| 2 | 21하 | 교량받침 | plate 부식 | | | | 3.00 | EA | 3 | |
| 4 | 24상 | 교대 | 누수흔적 | | 1.0 | 4.0 | 16.00 | m² | 4 | |

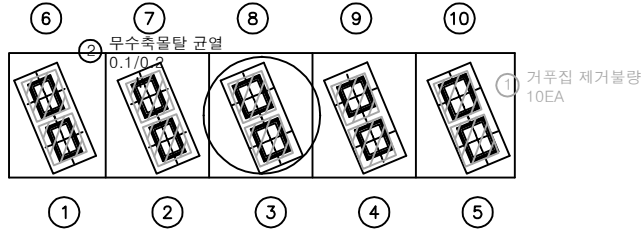
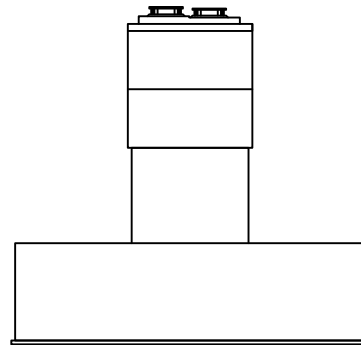
| 번호 | 구분 | 부재 | 손상내용 | 손상현황 | | | | | | 비고 |
|---|---|---|---|---|---|---|---|---|---|---|
| 2 | 23하 | 교량받침 | 무수축물탈 균열 | 0.1 | 0.2 | | 0.20 | m | 1 | |
| 3 | 23하 | 교각 | 균열(0.3mm미만) | 0.2 | 2.0 | | 2.00 | m | 1 | |

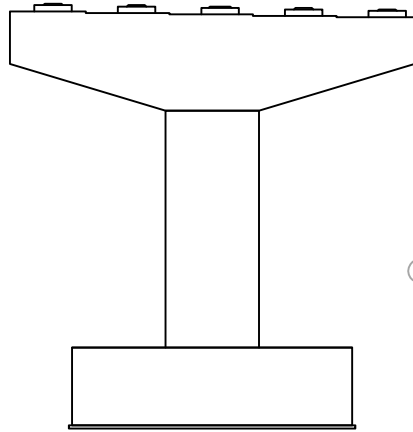
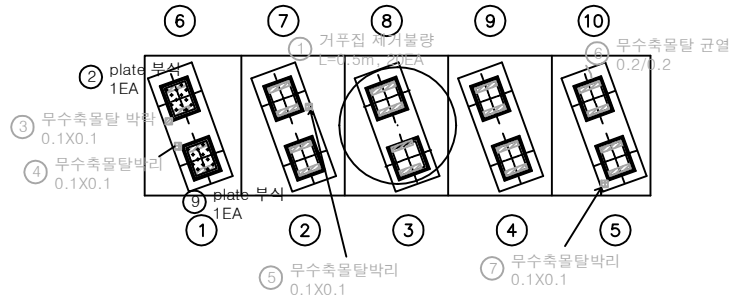
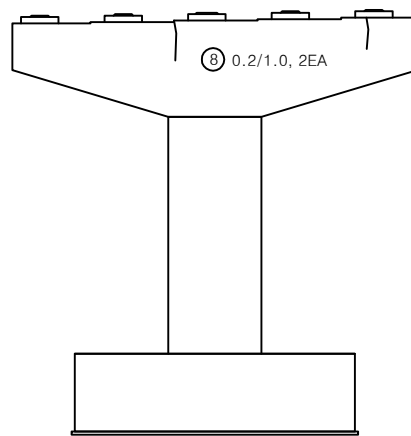
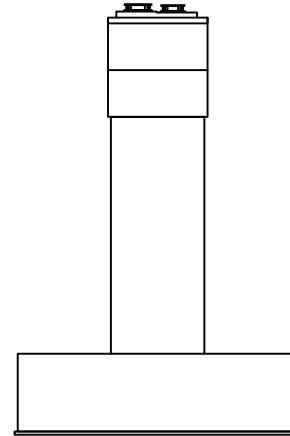
| 번호 | 구분 | 부재 | 손상내용 | 손상현황 | | | | | 비고 |
|---|---|---|---|---|---|---|---|---|---|
| 2 | 19하 | 교량받침 | plate 부식 | | | | 1.00 | EA | 1 |
| 6 | 19하 | 교량받침 | 무수축물탈 균열 | 0.2 | 0.2 | | 0.20 | m | 1 20하 보수 |
| 8 | 19하 | 교각 | 균열(0.3mm미만) | 0.2 | 1.0 | | 2.00 | m | 2 |
| 9 | 23하 | 교량받침 | plate 부식 | | | | 1.00 | EA | 1 |

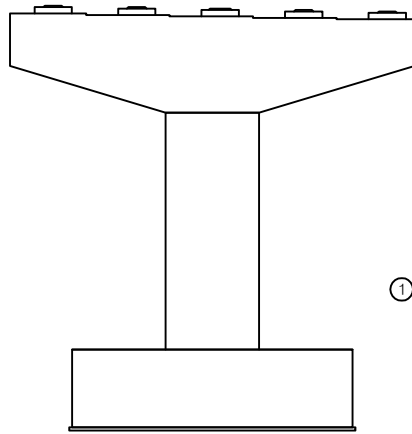
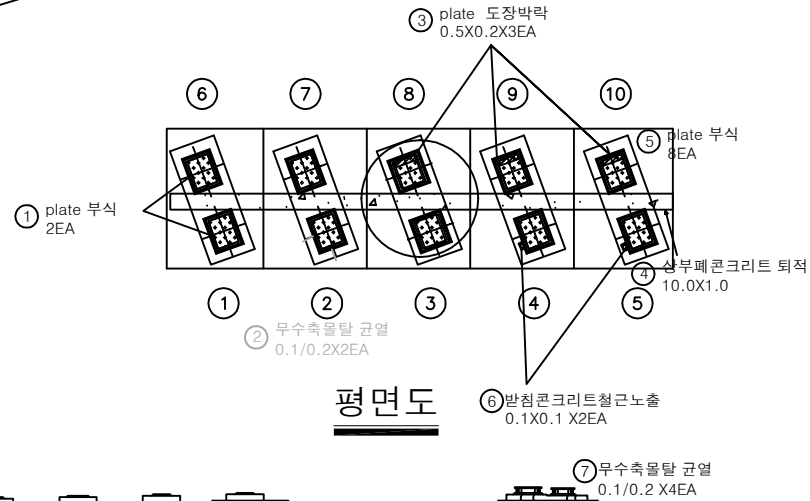
| 번호 | 구분 | 부재 | 손상내용 | 손상현황 | | | | | 비고 |
|---|---|---|---|---|---|---|---|---|---|
| 1 | 19하 | 교량받침 | plate 부식 | | | | 2.00 | EA | 2 |
| 2 | 19하 | 교량받침 | 무수축물탈 균열 | 0.1 | 0.2 | | 0.40 | m | 2 |
| 5 | 21하 | 교량받침 | plate 부식 | | | | 8.00 | EA | 8 |
| 7 | 21하 | 교량받침 | 무수축물탈 균열 | 0.1 | 0.2 | | 0.80 | m | 4 |

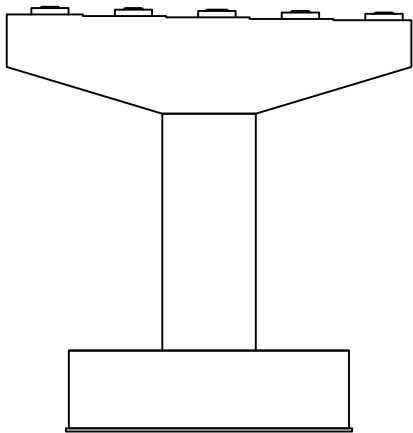
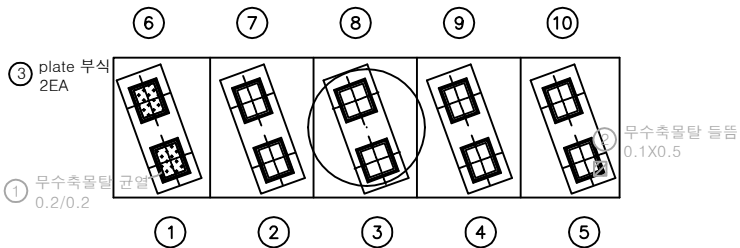
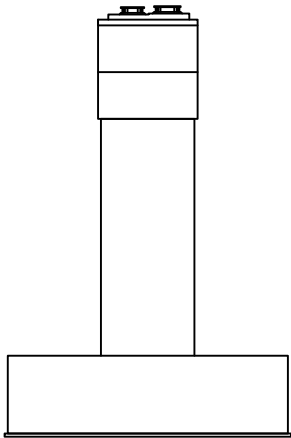
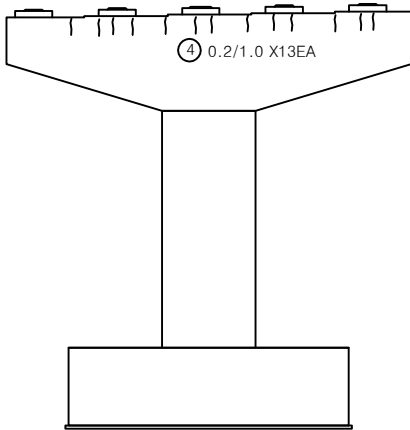
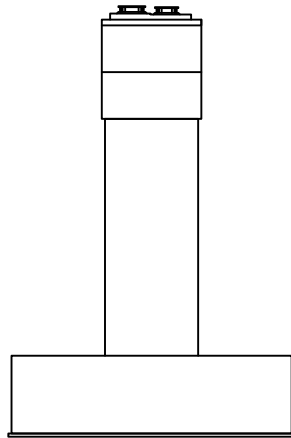
| 번호 | 구분 | 부재 | 손상내용 | 손상현황 | | | | | | 비고 |
|---|---|---|---|---|---|---|---|---|---|---|
| 1 | 19하 | 교량받침 | 무수축물탈 균열 | 0.2 | 0.2 | | 0.20 | m | 1 | 20하 보수 |
| 3 | 23하 | 교량받침 | plate 부식 | | | | 2.00 | EA | 2 | |
| 4 | 23하 | 교각 | 균열(0.3mm미만) | 0.2 | 1.0 | | 13.00 | m | 13 | |
