상주영천고속도로 2024~2025년 시설물 안전점검 용역  
(2024년 하반기 정기안전점검)

# 외 관 조 사 망 도

양지교

2024.11

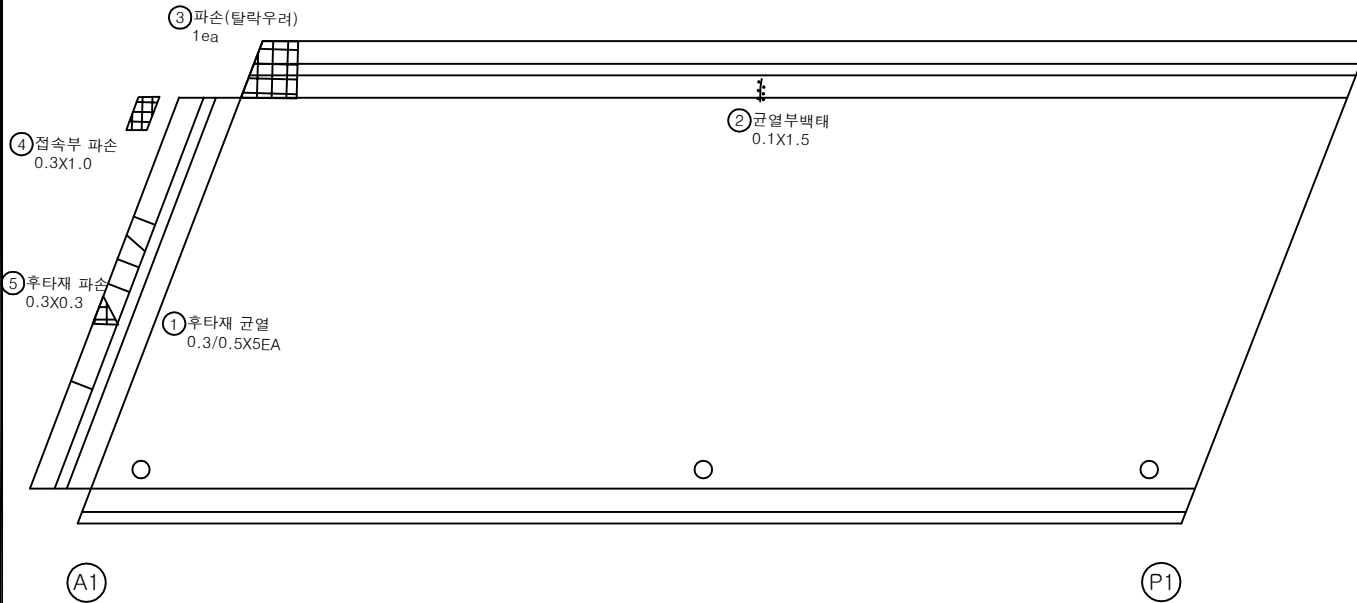
ID : 양지교(상주방향) 슬래브상면 S1

| 번호 | 구분 | 부재 | 손상내용 | 손상현황 | | | | | 비고 |
|---|---|---|---|---|---|---|---|---|---|
| 1 | 19하 | 신축이음 | 후타재 균열 | 0.3 | 0.5 | | 2.50 | m | 5 |
| 2 | 19하 | 방호벽 | 균열부백태 | | 0.1 | 1.5 | 0.15 | m² | 1 |
| 3 | 20상 | 방호벽 | 방호벽 파손(탈락우려) | | | | 1.00 | EA | 1 |
| 4 | 21하 | 교면포장 | 접속부 파손 | 0.3 | 1.0 | 0.30 | | m² | 1 |
| 5 | 23하 | 신축이음 | 후타재 파손 | 0.3 | 0.3 | 0.09 | | m² | 1 |

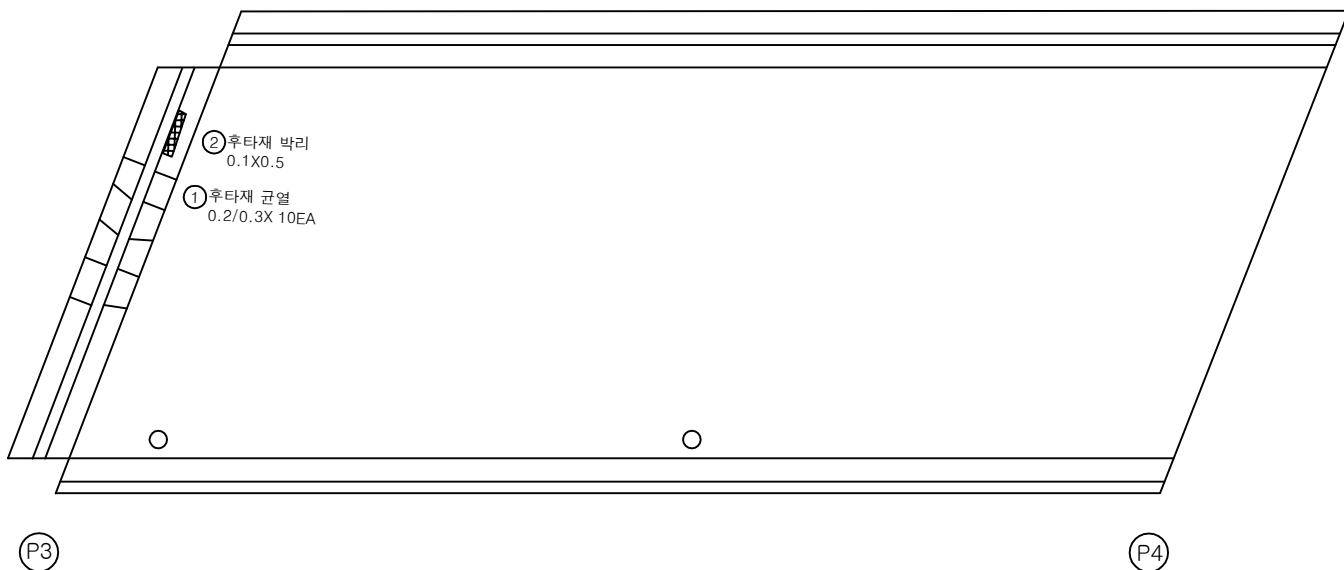
| 번호 | 구분 | 부재 | 손상내용 | 손상현황 | | | | | | 비고 |
|---|---|---|---|---|---|---|---|---|---|---|
| 1 | 19하 | 신축이음 | 후타재 균열 | 0.2 | 0.3 | | 3.00 | m | 10 | |
| 2 | 19하 | 신축이음 | 후타재 박리 | | 0.1 | 0.5 | 0.05 | m <sup>2</sup> | 1 | |

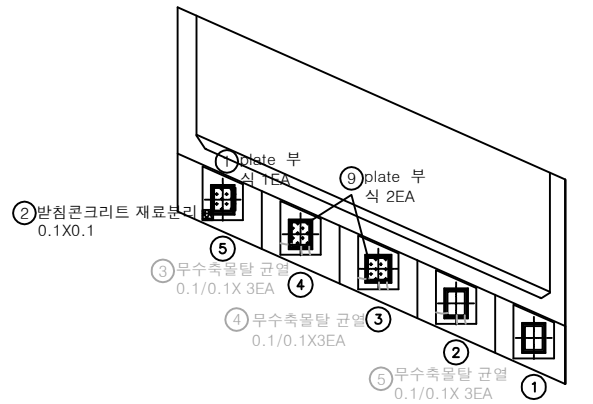
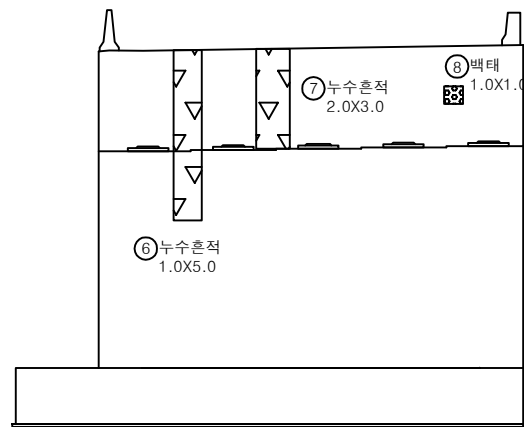
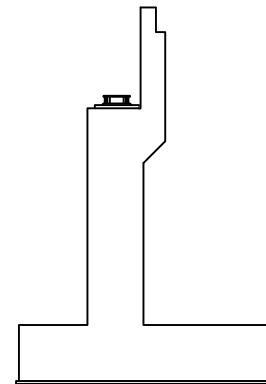
| 번호 | 구분 | 부재 | 손상내용 | 손상현황 | | | | | | 비 고 |
|---|---|---|---|---|---|---|---|---|---|---|
| 1 | 19하 | 교량받침 | plate 부식 | | | | 1.00 | EA | 1 | |
| 3 | 19하 | 교량받침 | 무수축물탈 균열 | 0.1 | 0.1 | | 0.30 | m | 3 | 21'상 보수 |
| 4 | 19하 | 교량받침 | 무수축물탈 균열 | 0.1 | 0.1 | | 0.30 | m | 3 | 21'상 보수 |
| 5 | 19하 | 교량받침 | 무수축물탈 균열 | 0.1 | 0.1 | | 0.30 | m | 3 | 21'상 보수 |
| 6 | 19하 | 교대 | 누수흔적 | | 1.0 | 5.0 | 5.00 | m <sup>2</sup> | 1 | |
| 7 | 19하 | 교대 | 누수흔적 | | 2.0 | 3.0 | 6.00 | m <sup>2</sup> | 1 | |
| 9 | 23상 | 교량받침 | plate 부식 | | | | 2.00 | EA | 2 | |

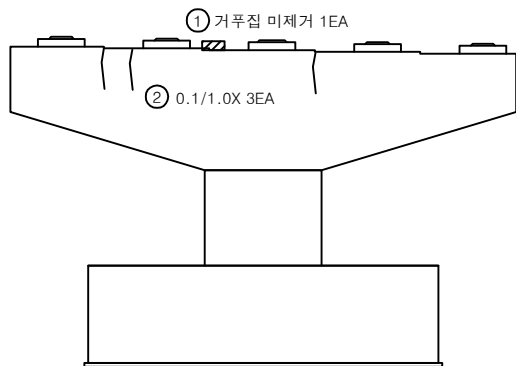
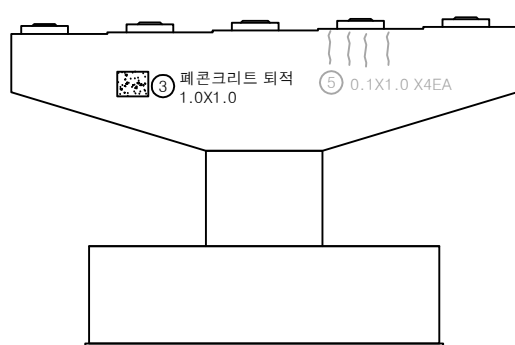
| 번호 | 구분 | 부재 | 손상내용 | 손상현황 | | | | | | 비고 |
|---|---|---|---|---|---|---|---|---|---|---|
| 2 | 19하 | 교각 | 균열(0.3mm미만) | 0.1 | 1.0 | | 3.00 | m | 3 | |
| 4 | 19하 | 교량받침 | 받침콘크리트 균열 | 0.2 | 0.2 | | 0.40 | m | 2 | |
| 5 | 21하 | 교각 | 균열(0.3mm미만) | 0.1 | 1.0 | | 4.00 | m | 4 | 상주방향 |

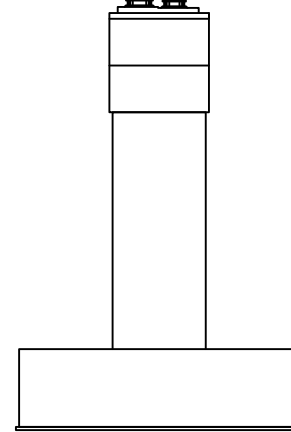
| 번호 | 구분 | 부재 | 손상내용 | 손상현황 | | | | | | 비고 |
|---|---|---|---|---|---|---|---|---|---|---|
| 1 | 19하 | 교량받침 | 받침콘크리트 균열 | 0.1 | 0.2 | | 0.20 | m | 1 | 20'하 보수 |
| 3 | 19하 | 교각 | 누수흔적 | | 1.0 | 2.0 | 2.00 | m <sup>2</sup> | 1 | |
| 4 | 19하 | 교각 | 균열(0.3mm미만) | 0.2 | 2.0 | | 2.00 | m | 1 | 21'하 보수 |
| 5 | 21하 | 교각 | 균열(0.3mm미만) | 0.2 | 1.0 | | 1.00 | m | 1 | |
| 6 | 23하 | 교각 | 균열(0.3mm미만) | 0.2 | 0.5 | | 0.50 | m | 1 | |
| 7 | 23하 | 교각 | 균열(0.3mm미만) | 0.2 | 1.5 | | 1.50 | m | 1 | |

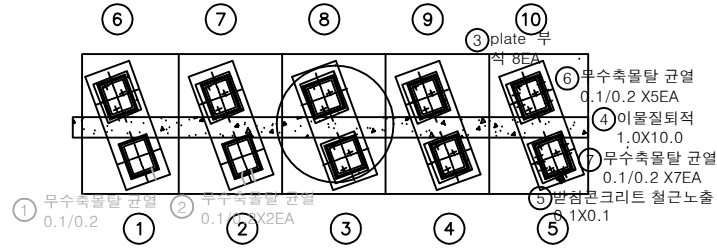
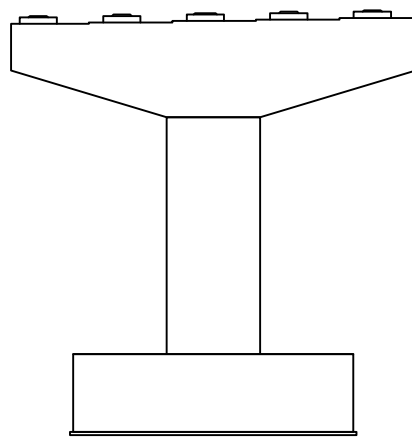
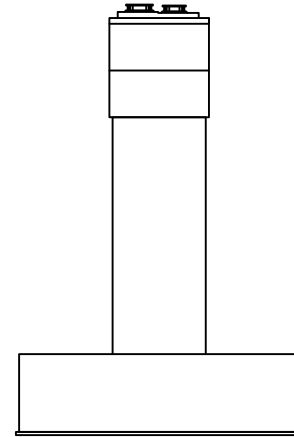
| 번호 | 구분 | 부재 | 손상내용 | 손상현황 | | | | | | 비고 |
|---|---|---|---|---|---|---|---|---|---|---|
| 1 | 19하 | 교량받침 | 무수축물탈 균열 | 0.1 | 0.2 | | 0.20 | m | 1 | 상부보수 |
| 2 | 19하 | 교량받침 | 무수축물탈 균열 | 0.1 | 0.2 | | 0.40 | m | 2 | 상부보수 |
| 3 | 21하 | 교량받침 | plate 부식 | | | | 8.00 | EA | 8 | |
| 6 | 23하 | 교량받침 | 무수축물탈 균열 | 0.1 | 0.2 | | 1.00 | m | 5 | |
| 7 | 23하 | 교량받침 | 무수축물탈 균열 | 0.1 | 0.2 | | 1.40 | m | 7 | |

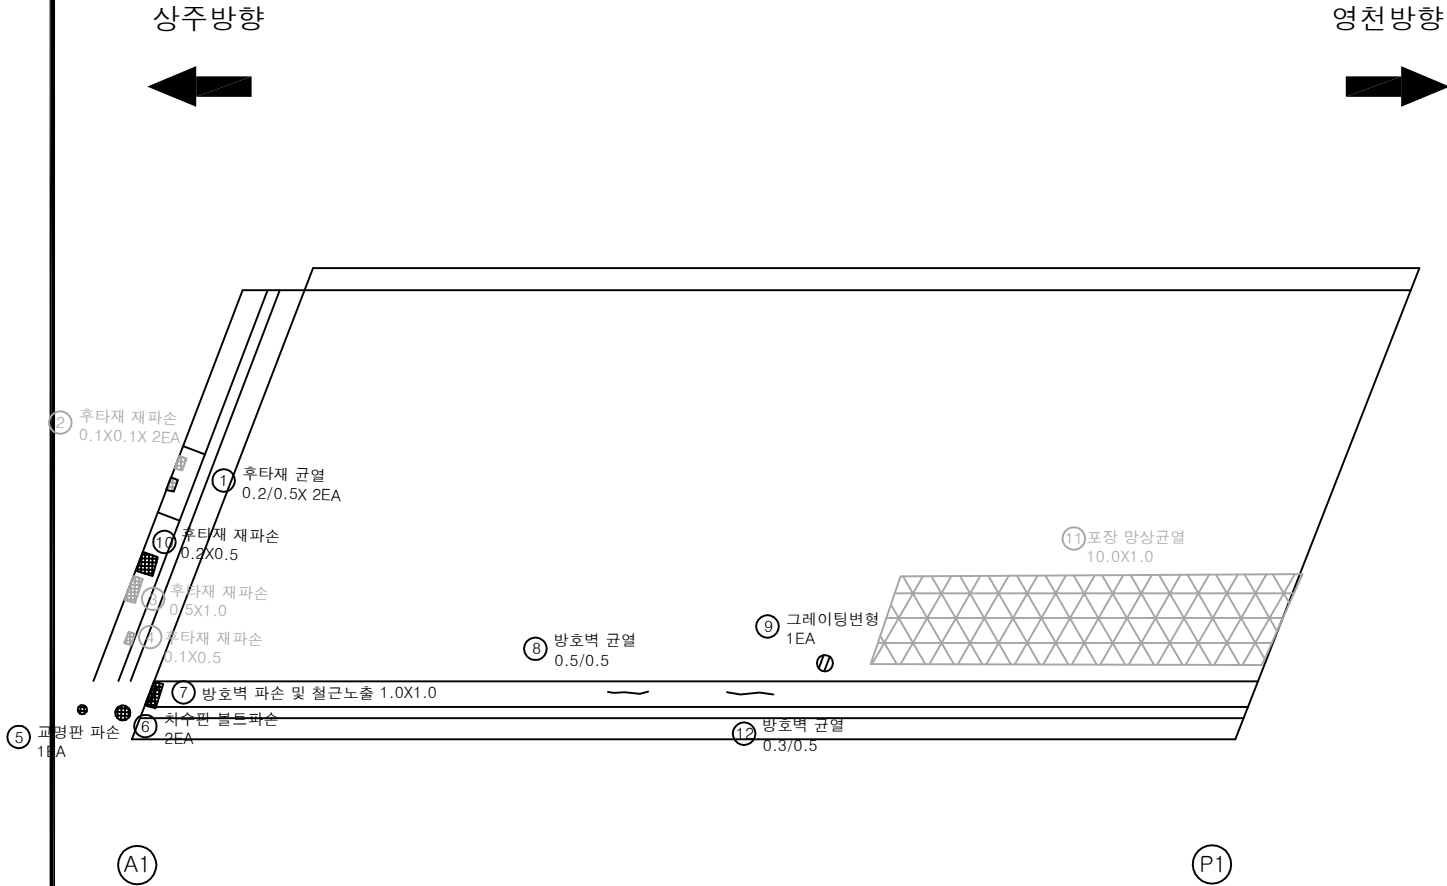
| 번호 | 구분 | 부재 | 손상내용 | 손상현황 | | | | | 개소 | 비고 |
|---|---|---|---|---|---|---|---|---|---|---|
| 1 | 19하 | 신축이음 | 후타재 균열 | 0.2 | 0.5 | | 1.00 | m | 2 | |
| 8 | 21하 | 방호벽 | 방호벽 균열 | 0.5 | 0.5 | | 0.50 | m | 1 | |
| 11 | 23하 | 교면포장 | 포장 망상균열 | | 10.0 | 1.0 | 10.00 | m <sup>2</sup> | 1 | 24상 보수 |
| 12 | 23하 | 방호벽 | 방호벽 균열 | 0.3 | 0.5 | | 0.50 | m | 1 | |

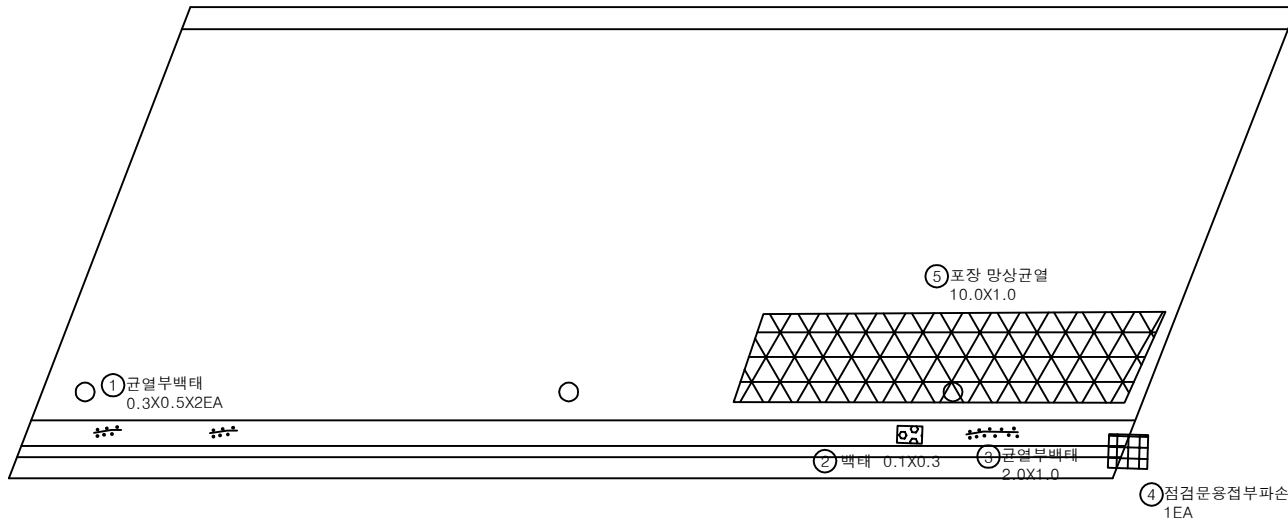
| 번호 | 구분 | 부재 | 손상내용 | 손상현황 | | | | | 비고 |
|---|---|---|---|---|---|---|---|---|---|
| 1 | 19하 | 방호벽 | 균열부백태 | | 1.0 | 1.0 | 3.00 | m <sup>2</sup> | 3 |
| 4 | 23하 | 교면포장 | 포장 망상균열 | | 20.0 | 1.0 | 20.00 | m <sup>2</sup> | 1 |

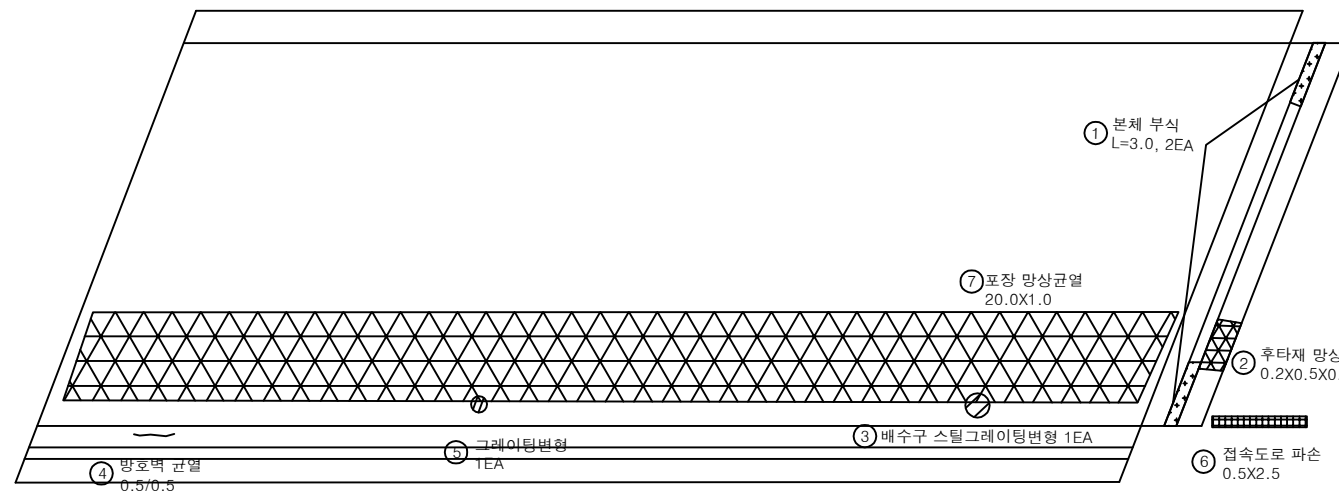
| 번호 | 구분 | 부재 | 손상내용 | 손상현황 | | | | | 비고 |
|---|---|---|---|---|---|---|---|---|---|
| 1 | 19하 | 신축이음 | 본체 부식 | | 3.0 | | 6.00 | m | 2 |
| 2 | 19하 | 신축이음 | 후타재 망상균열 | 0.2 | 0.5 | 0.5 | 0.25 | m <sup>2</sup> | 1 |
| 4 | 21하 | 방호벽 | 방호벽 균열 | 0.5 | 0.5 | | 0.50 | m | 1 |
| 7 | 23하 | 교면포장 | 포장 망상균열 | | 20.0 | 1.0 | 20.00 | m <sup>2</sup> | 1 |

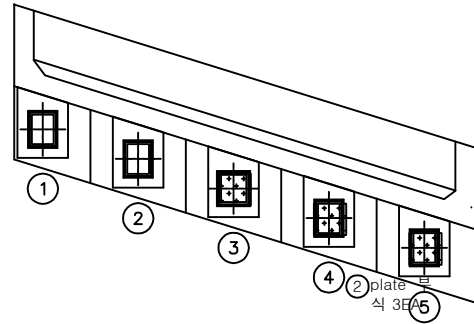
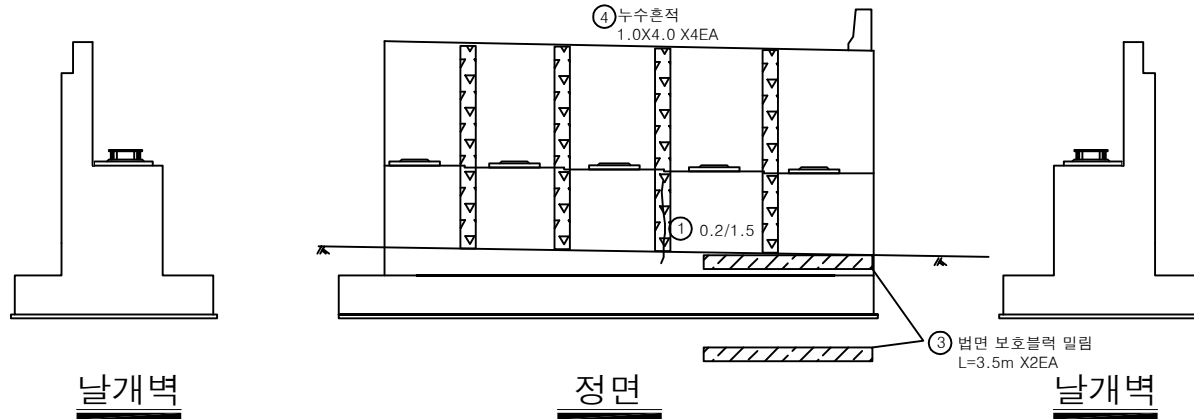
\*범면 보호블럭 밀림

| 번호 | 구분 | 부재 | 손상내용 | 손상현황 | | | | | 비고 |
|---|---|---|---|---|---|---|---|---|---|
| 1 | 21하 | 교대 | 균열(0.3mm미만) | 0.2 | 1.5 | | 1.50 | m | 1 |
| 2 | 21하 | 교량받침 | plate 부식 | | | | 3.00 | EA | 3 |
| 4 | 24상 | 교대 | 누수흔적 | | 1.0 | 4.0 | 16.00 | m² | 4 |

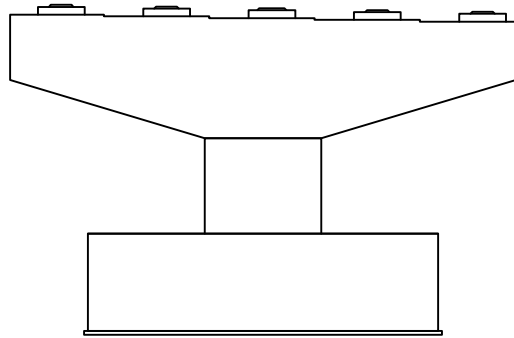
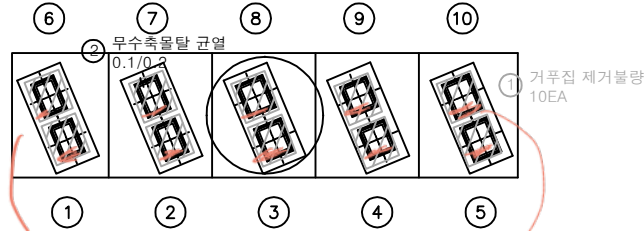
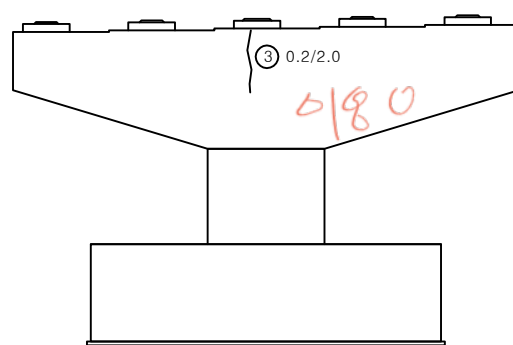
| 번호 | 구분 | 부재 | 손상내용 | 손상현황 | | | | | 비고 |
|---|---|---|---|---|---|---|---|---|---|
| 2 | 23하 | 교량받침 | 무수축물탈 균열 | 0.1 | 0.2 | | 0.20 | m | 1 |
| 3 | 23하 | 교각 | 균열(0.3mm미만) | 0.2 | 2.0 | | 2.00 | m | 1 |

고목제설치  
(갈라짐)  
10EA

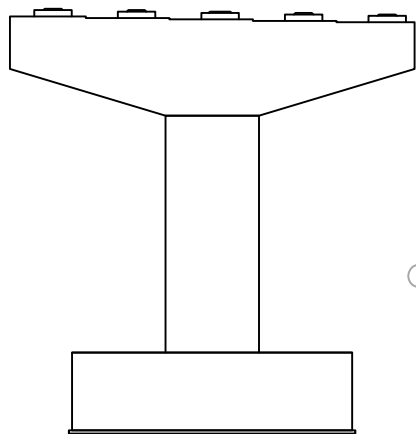
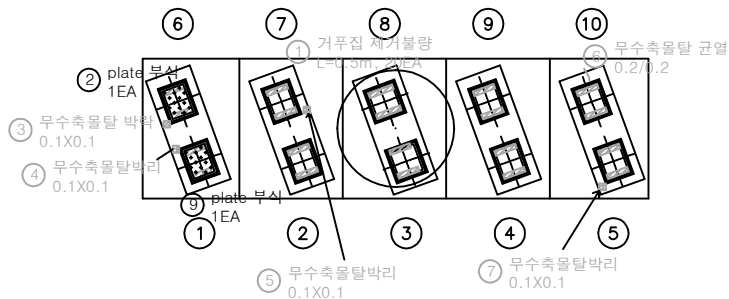
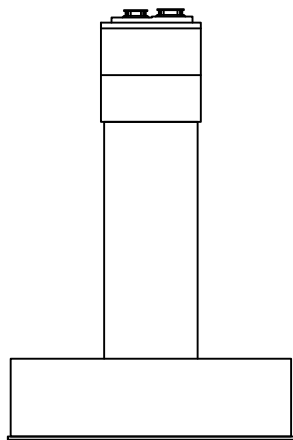
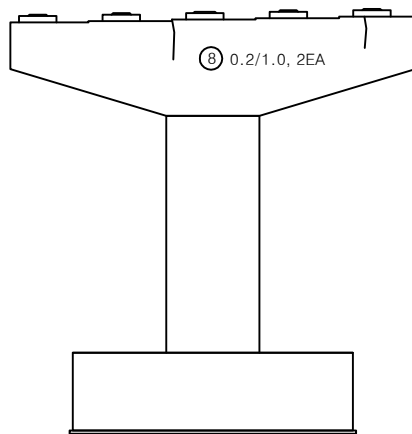
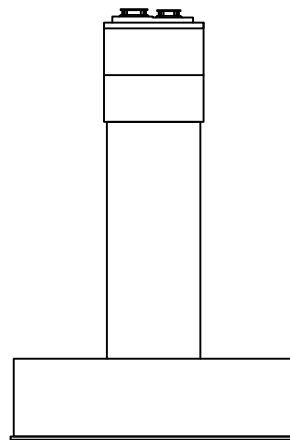
| 번호 | 구분 | 부재 | 손상내용 | 손상현황 | | | | | 비고 |
|---|---|---|---|---|---|---|---|---|---|
| 2 | 19하 | 교량받침 | plate 부식 | | | | 1.00 | EA | 1 |
| 6 | 19하 | 교량받침 | 무수축물탈 균열 | 0.2 | 0.2 | | 0.20 | m | 1 20하 보수 |
| 8 | 19하 | 교각 | 균열(0.3mm미만) | 0.2 | 1.0 | | 2.00 | m | 2 |
| 9 | 23하 | 교량받침 | plate 부식 | | | | 1.00 | EA | 1 |

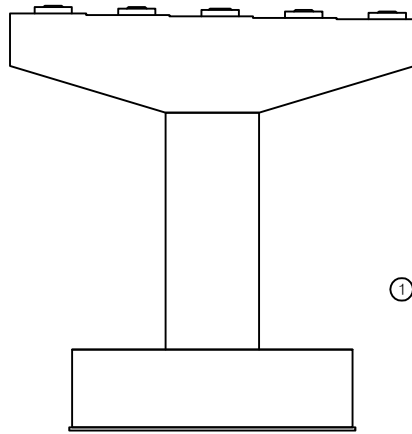
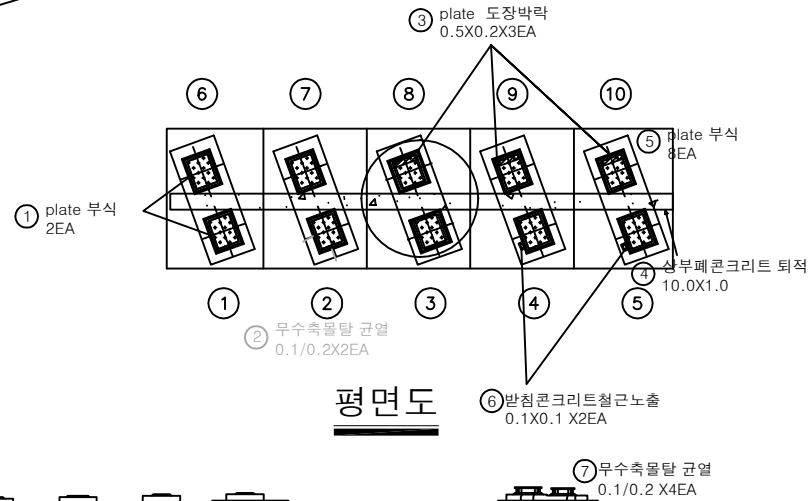
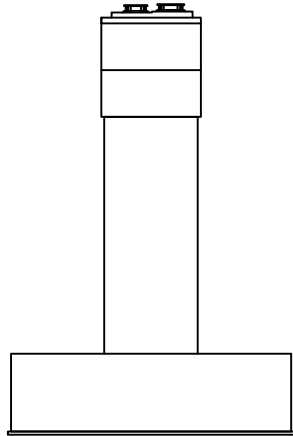
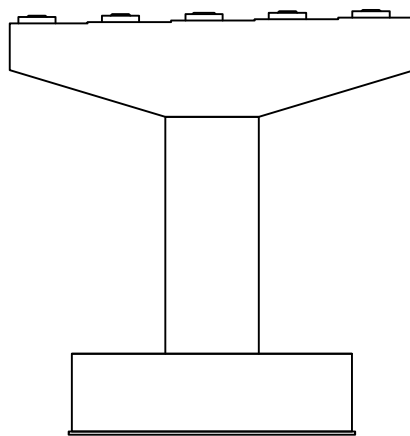
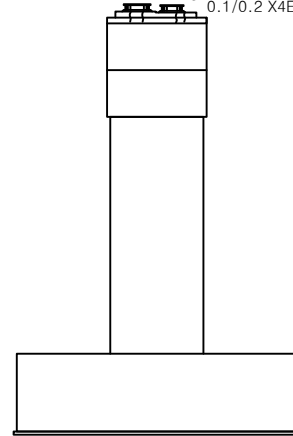
| 번호 | 구분 | 부재 | 손상내용 | 손상현황 | | | | | 비 고 |
|---|---|---|---|---|---|---|---|---|---|
| 1 | 19하 | 교량받침 | plate 부식 | | | | 2.00 | EA | 2 |
| 2 | 19하 | 교량받침 | 무수축물탈 균열 | 0.1 | 0.2 | | 0.40 | m | 2 |
| 5 | 21하 | 교량받침 | plate 부식 | | | | 8.00 | EA | 8 |
| 7 | 21하 | 교량받침 | 무수축물탈 균열 | 0.1 | 0.2 | | 0.80 | m | 4 |

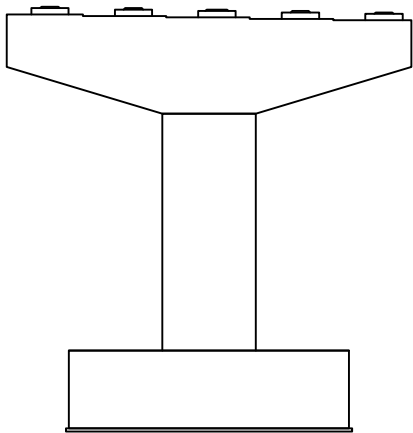
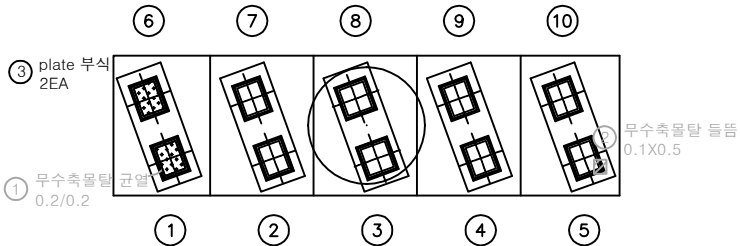
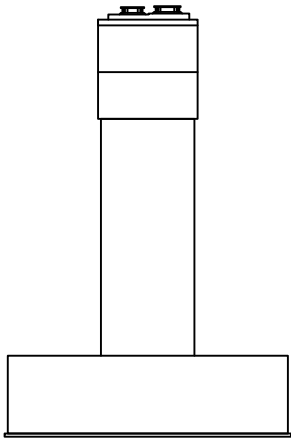
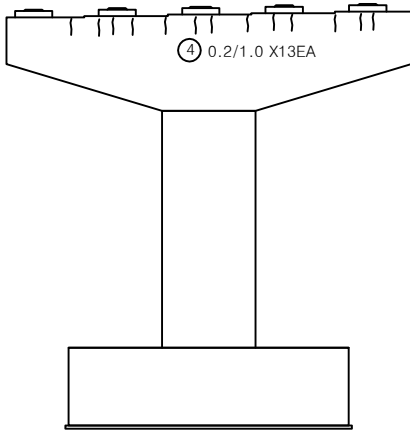
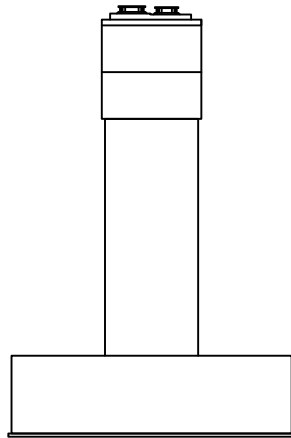
| 번호 | 구분 | 부재 | 손상내용 | 손상현황 | | | | | | 비고 |
|---|---|---|---|---|---|---|---|---|---|---|
| 1 | 19하 | 교량받침 | 무수축물탈 균열 | 0.2 | 0.2 | | 0.20 | m | 1 | 20하 보수 |
| 3 | 23하 | 교량받침 | plate 부식 | | | | 2.00 | EA | 2 | |
| 4 | 23하 | 교각 | 균열(0.3mm미만) | 0.2 | 1.0 | | 13.00 | m | 13 | |
